Agência Reguladora de Energia e Saneamento Básico do Estado do Rio de Janeiro

## RELATÓRIO DE FISCALIZAÇÃO - RF/AGENERSA/CASAN Nº 263/2025

| <b>UNIDADE/OBRA FISCALIZADA</b> | Captação de Água Bruta (CAB) Vera Cruz | | |
| <b>PERÍODO DE FISCALIZAÇÃO</b> | 28/08/2025 | | |

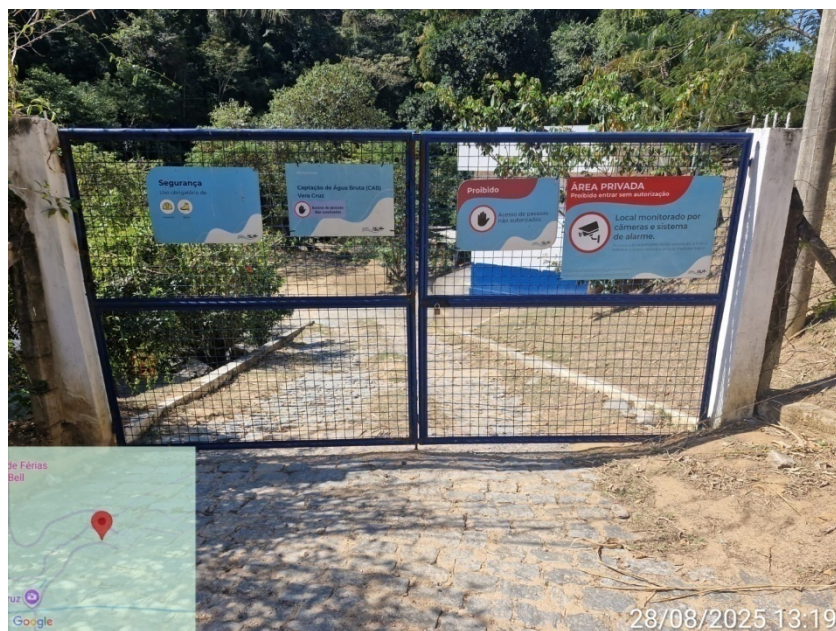
- o tipo de manancial é superficial;
- no momento da fiscalização não havia presença de animais;
- a CAB está com identificação no portão de entrada, parcialmente protegida por cerca de arame com moirões de concreto (fotos 1, 2 e 3);

Foto 1 – Vista frontal da entrada

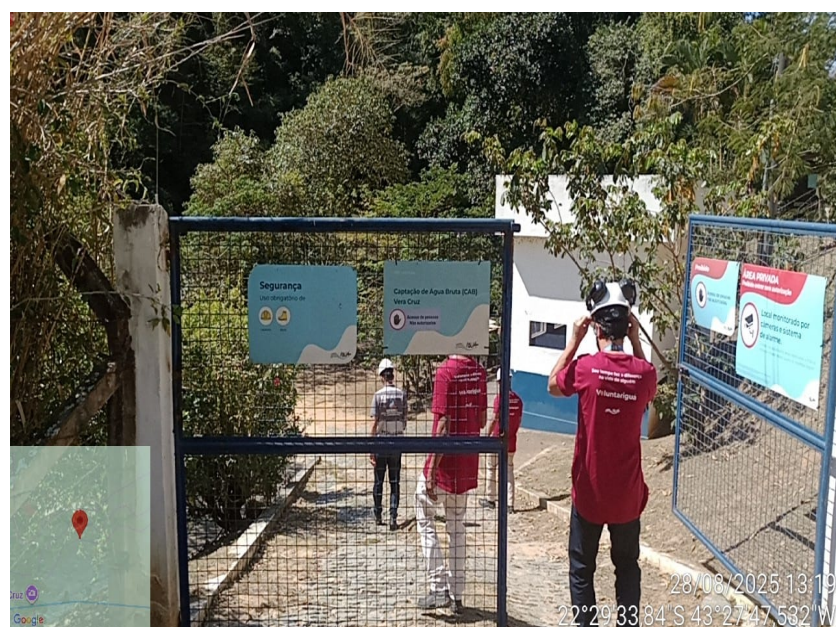
Foto 2 – Identificação da unidade

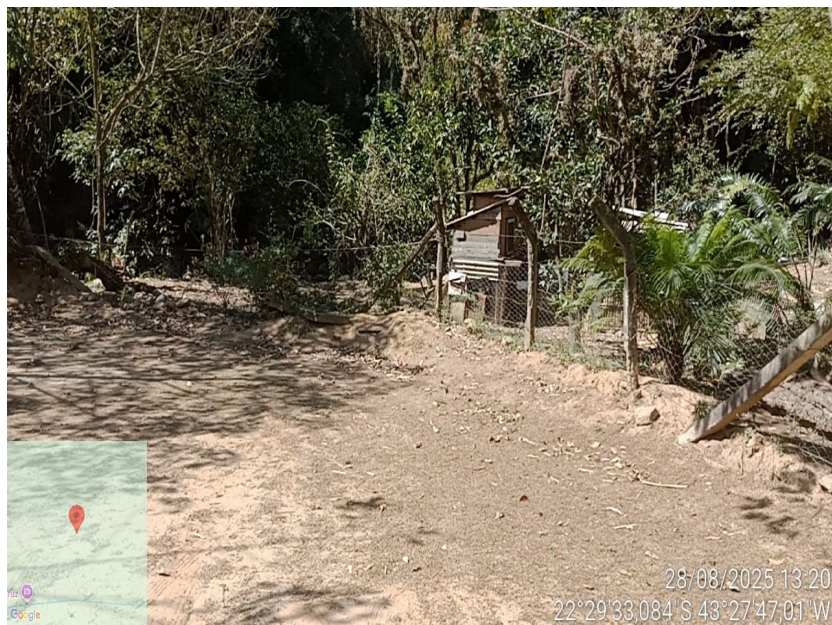
Foto 3 – Cercamento da unidade

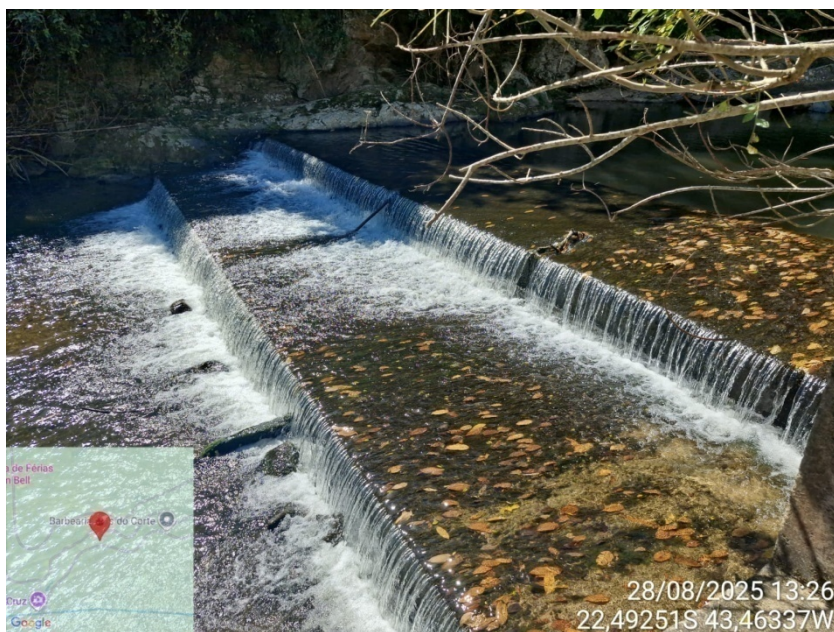
- há presença de sólidos flutuantes, em geral folhagens (foto 4);

Foto 4 – Folhagens na barragem

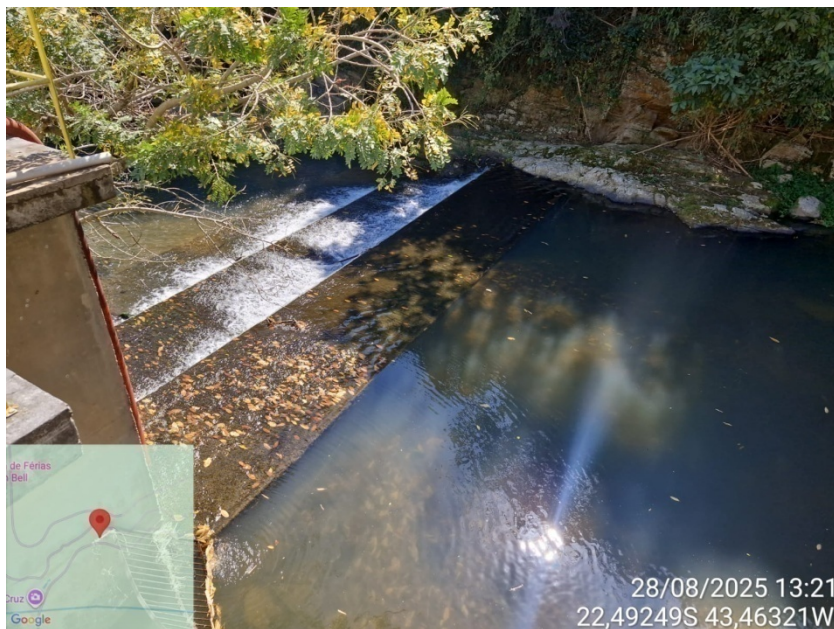
- o tipo de captação é através de barragem (foto 5);

Foto 5 – Barragem

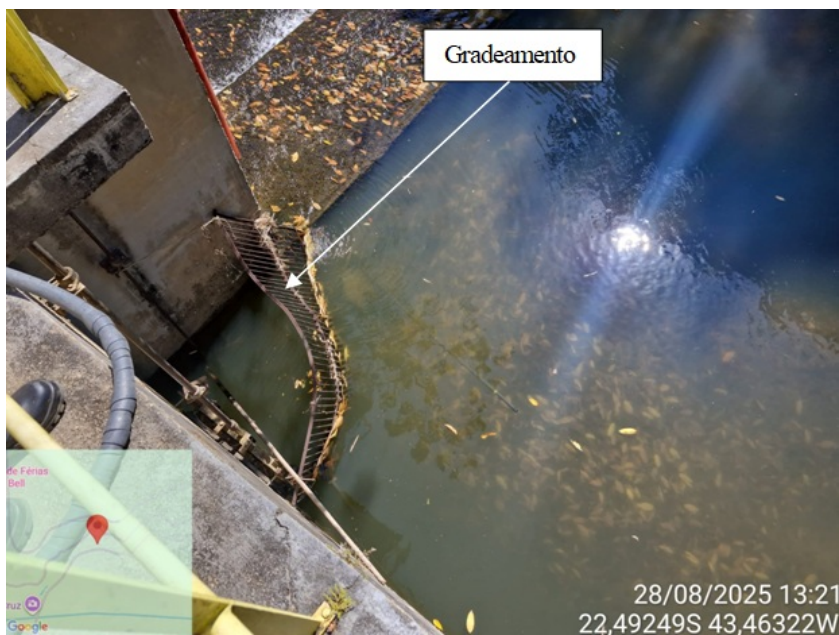
- a barragem interrompe o fluxo da água do manancial, direcionando-a para um canal de captação (foto 6);
- para conter os sólidos flutuantes, visando não entrarem na caixa de captação, está instalada um gradeamento preliminar (foto 6);

Foto 6 – Gradeamento preliminar

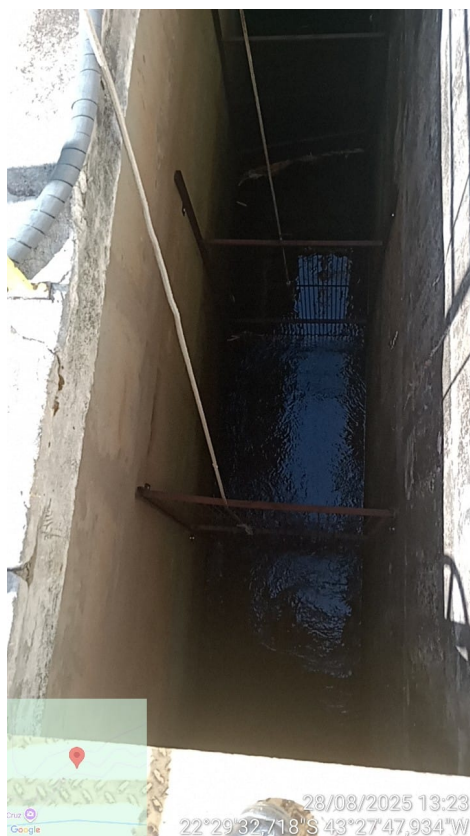
- na caixa de captação existem três gradeamentos, sendo o primeiro com espaçamento grosso, o segundo médio e o terceiro fino (fotos 7 e 8);

Foto 7 – Caixa de captação

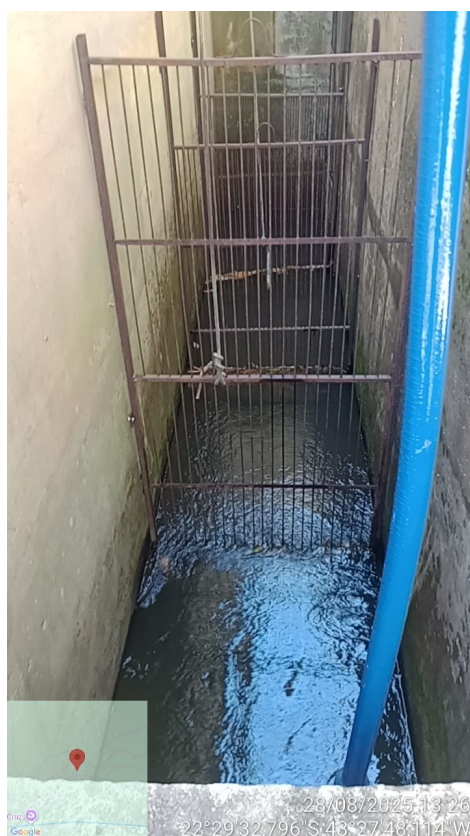
Foto 8 – Gradeamentos com espaçamentos grosso, médio e fino

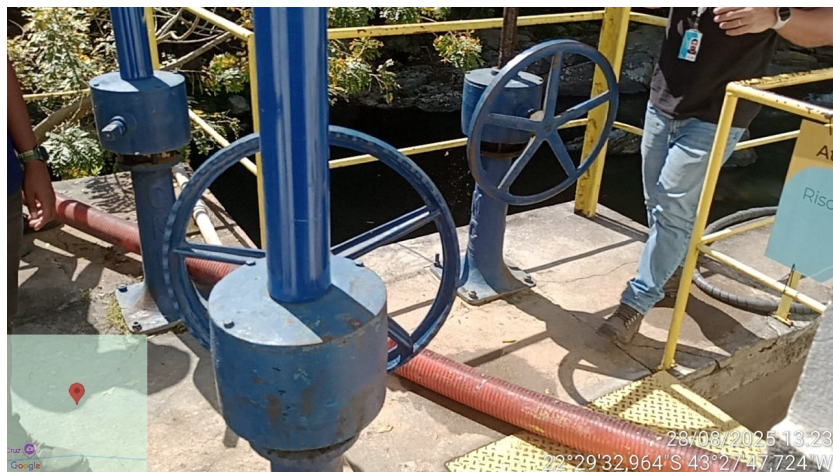
- existem válvulas de fechamento na entrada da caixa de captação e para descarga de limpeza (foto 9);

Foto 9 – Válvulas de fechamento

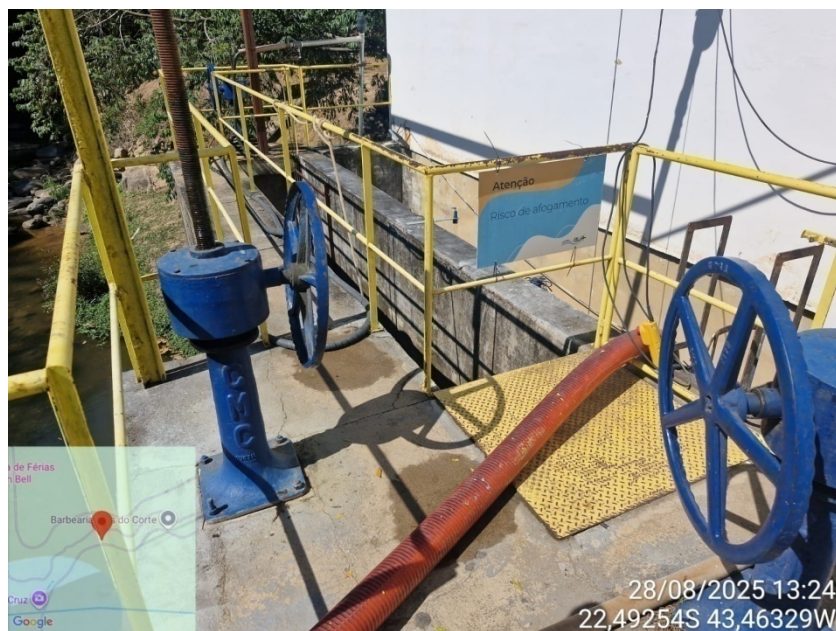
- estão instalados guarda corpos, em bom estado de conservação, em locais propícios a acidentes (fotos 10 e 11);

Foto 10 – Guarda corpos na captação

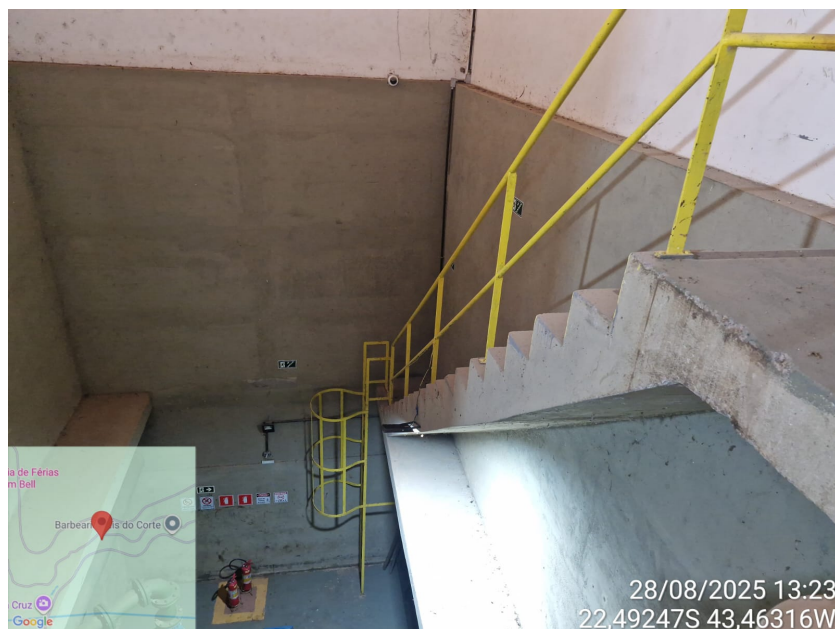
Foto 11 – Guarda corpos no poço das motobombas

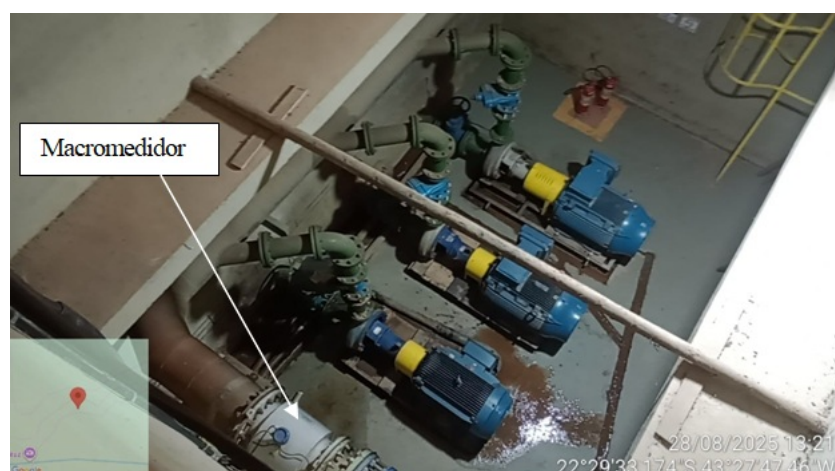
- na CAB está instalada uma elevatória, composta por três grupos de motobombas, de 250 CV cada (foto 12);
- em um dos grupos de motobomba existe um vazamento (foto 12);
- após os três grupos se unirem em um barrilete, é realizada a medição de vazão, através de um macromedidor (foto 12);

Foto 12 – Poço das motobombas

Recomendamos que seja reparado o vazamento em uma das motobombas.

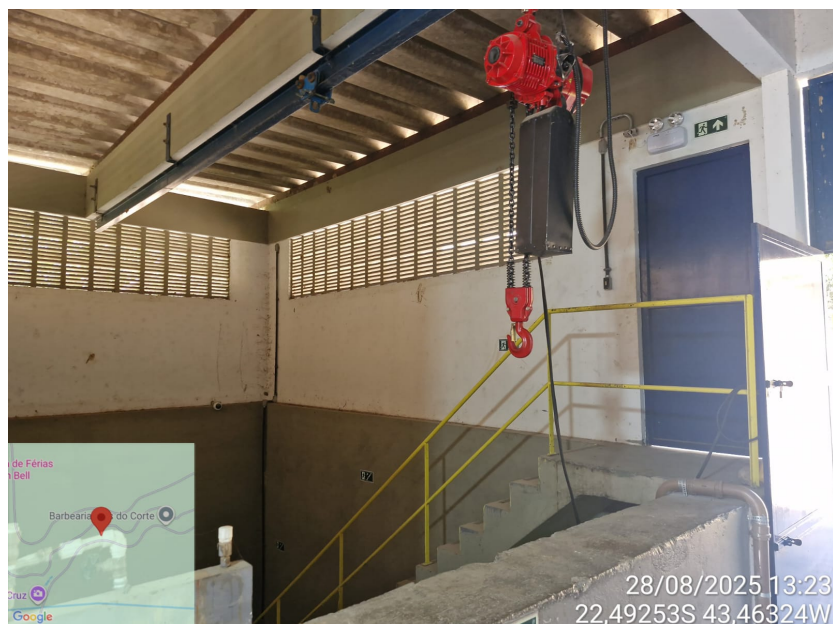
- a ventilação do poço das motobombas é realizada na parte superior (foto 13);

Foto 13 – Ventilação

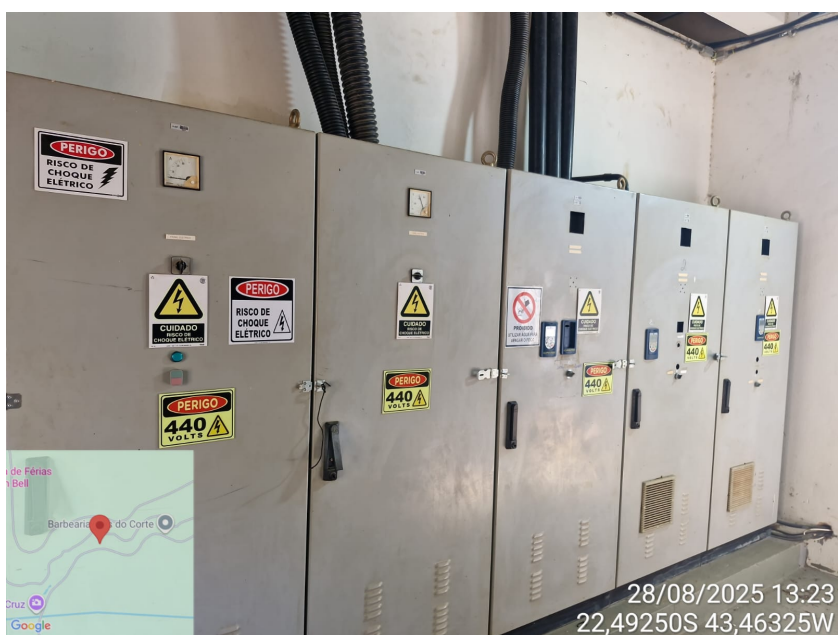
- os painéis elétricos da elevatória estão bem sinalizados com advertências (foto 14);

Foto 13 – Painéis das motobombas

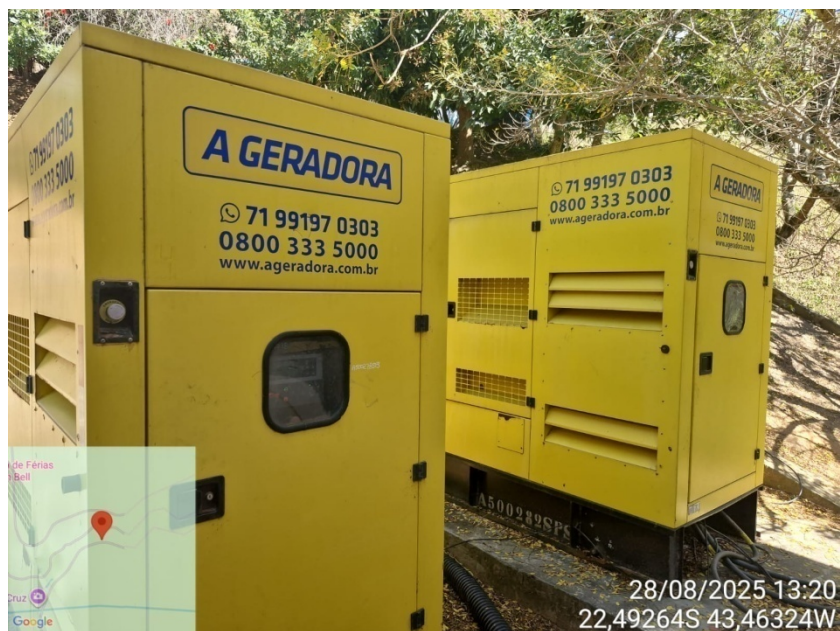
- existem dois geradores, mas sem bacia de contenção (foto 14);

Foto 13 – Geradores

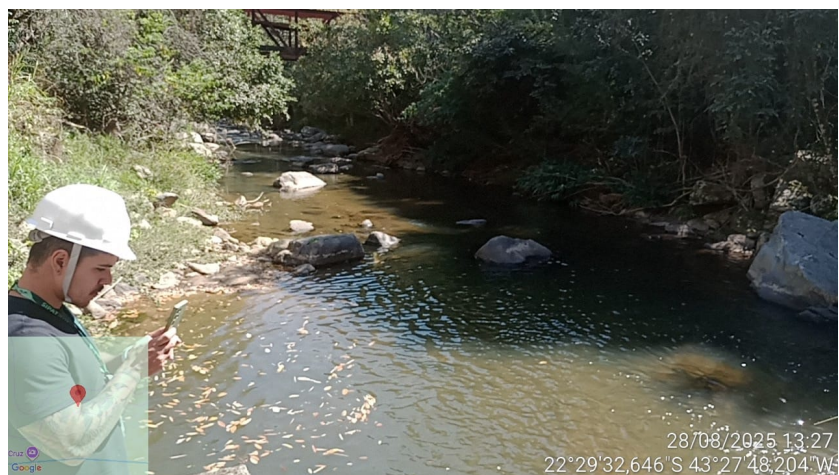
- existe presença de vegetação protetora nas margens (foto 14);

Foto 14 – Vegetação nas margens
