Agência Reguladora de Energia e Saneamento Básico do Estado do Rio de Janeiro

## RELATÓRIO DE FISCALIZAÇÃO

| <b>UNIDADE/OBRA FISCALIZADA</b> | Estação Elevatória de Esgoto Bruto (EEEB) Marapendi | | |
| <b>OBJETIVO DA FISCALIZAÇÃO</b> | Verificar as condições de operação e manutenção da unidade | | |

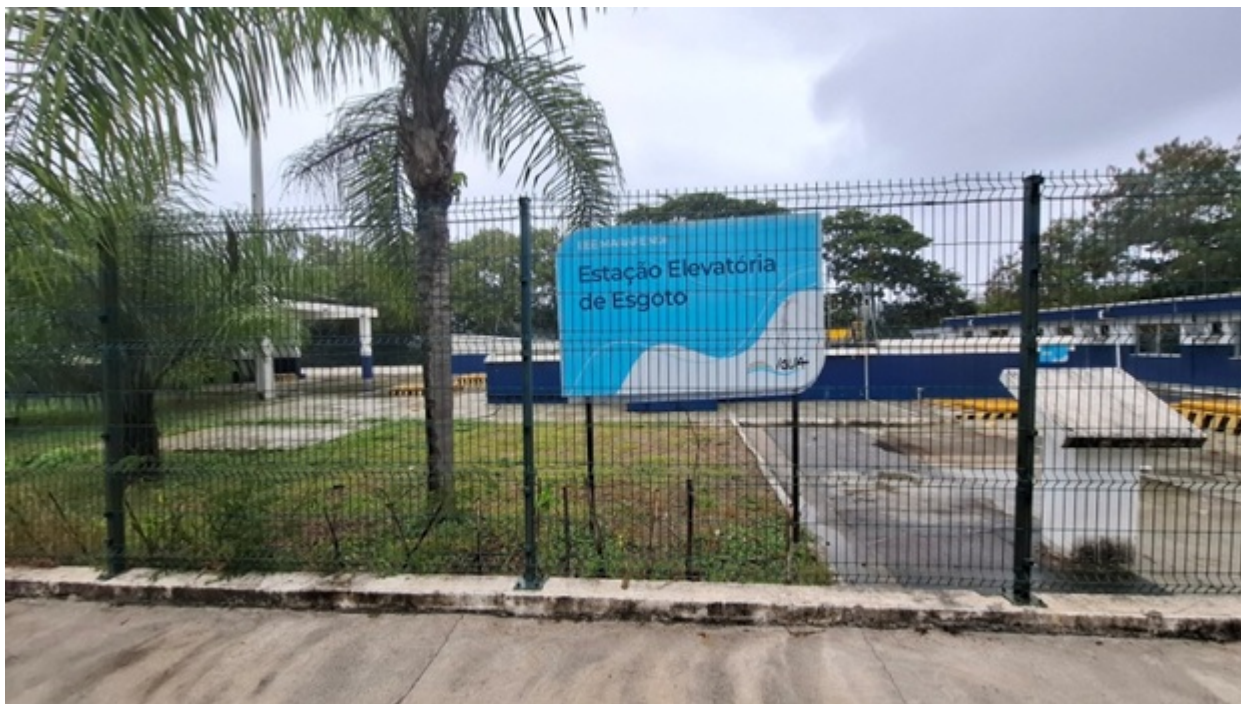
- a EEBB está com identificação, em bom estado de conservação, protegida por grade instalada em parede de alvenaria no entorno da unidade (fotos 1, 2 e 3);
- o acesso é restrito (fotos 1, 2 e 3);

Foto 1 – Vista frontal com identificação da EEEB

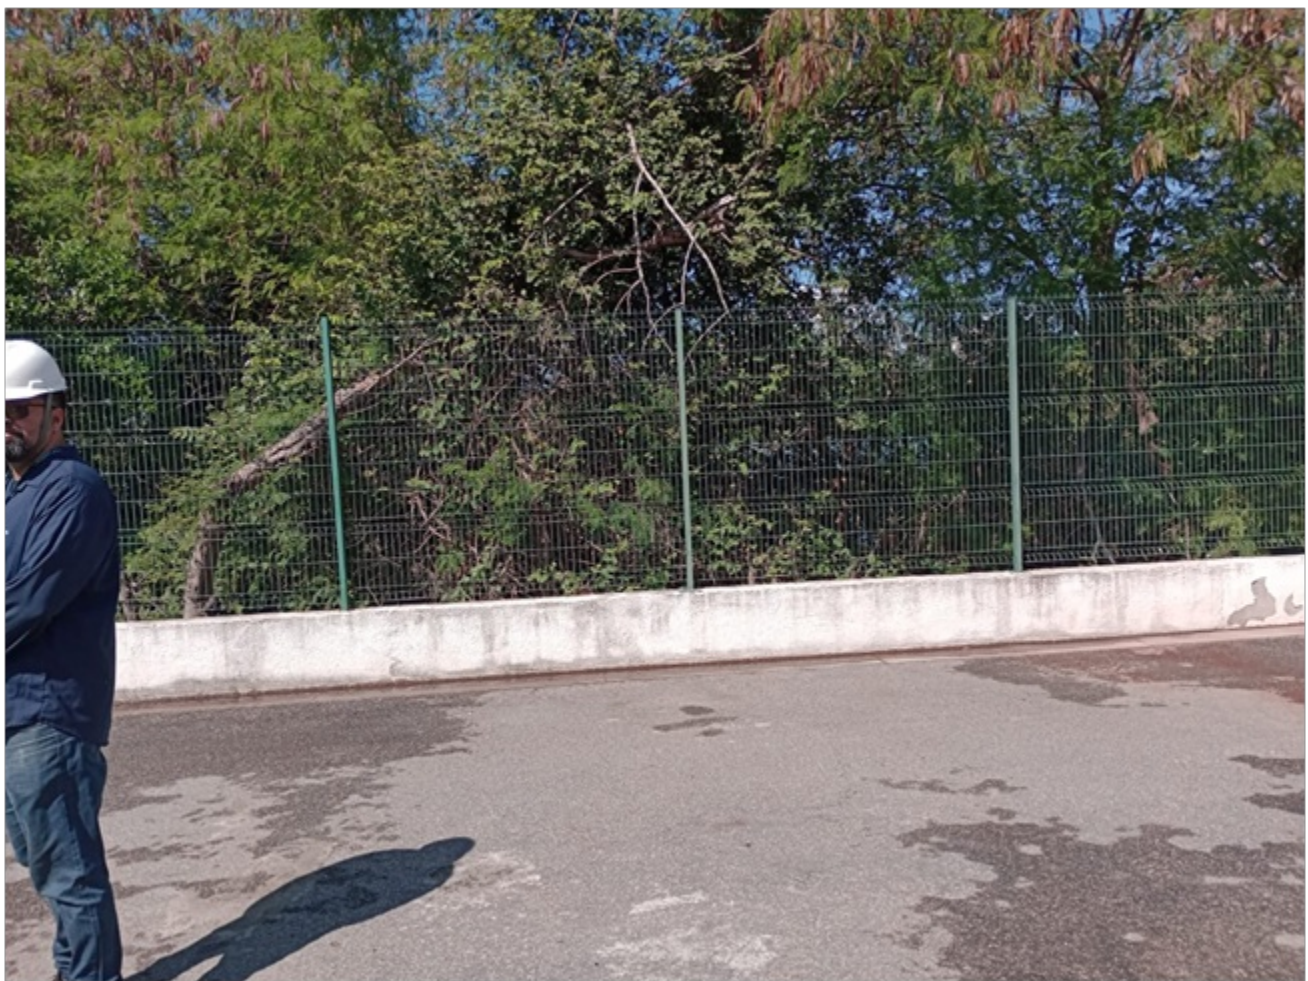
Foto 2 – Grades com base em muro de alvenaria

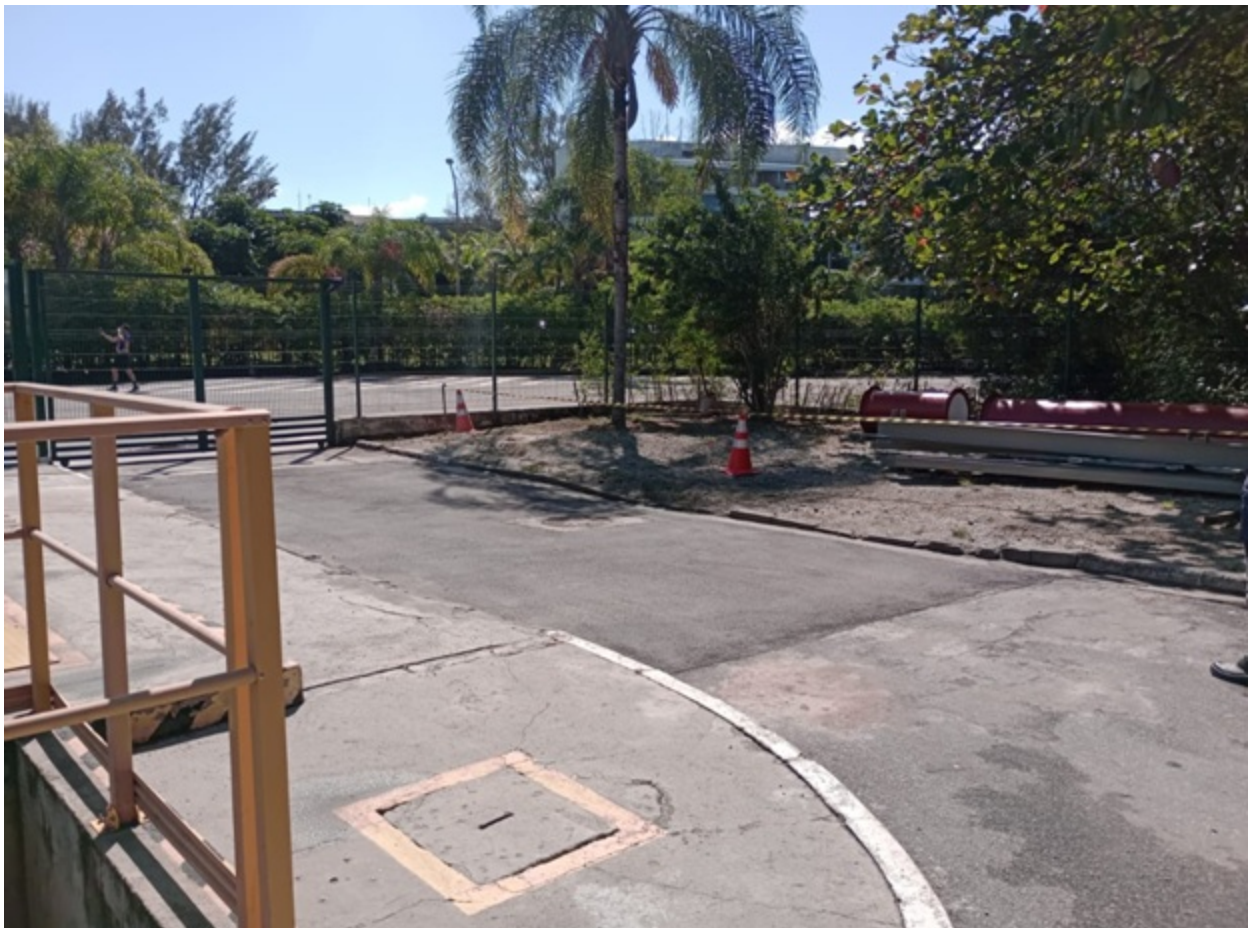
Foto 3 – Acesso restrito com grades em base de muro de alvenaria

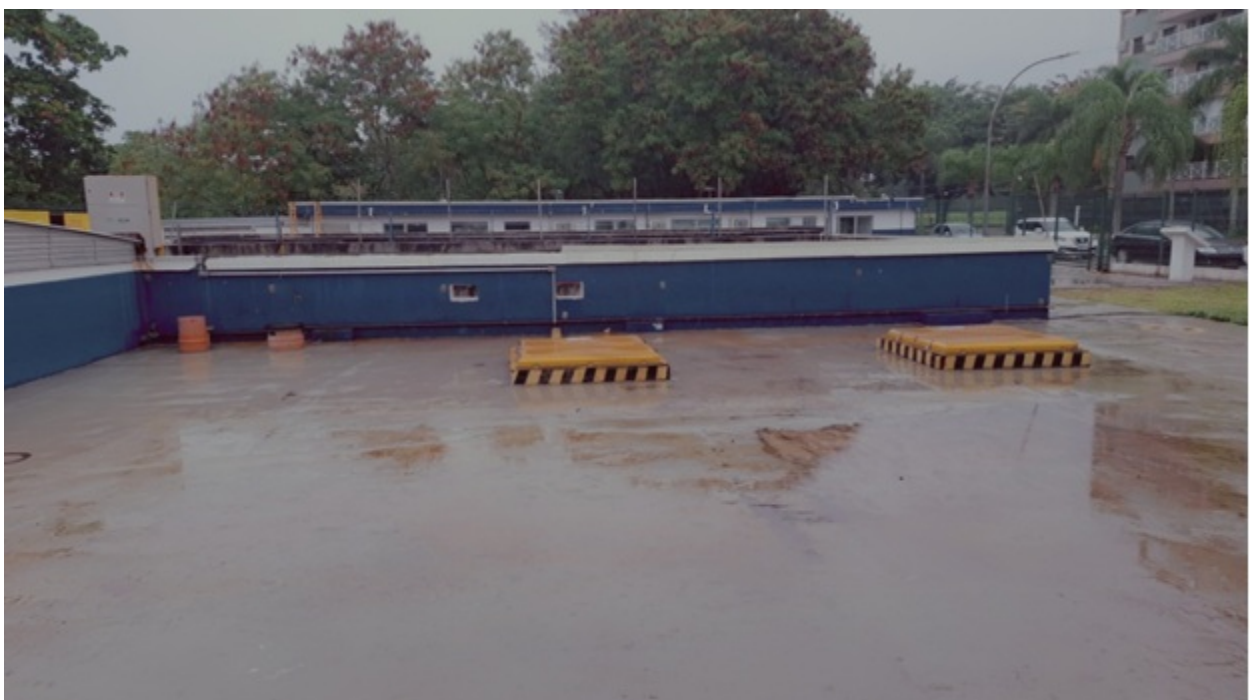
- EEEB é operada de forma automatizada;
- no momento da fiscalização a EEEB estava operando;
- todos os tampões de caixas, poços de visita e sucção estão em bom estado com a pintura recente (fotos 4 e 5);

Foto 4 – Tampas do poço de sucção

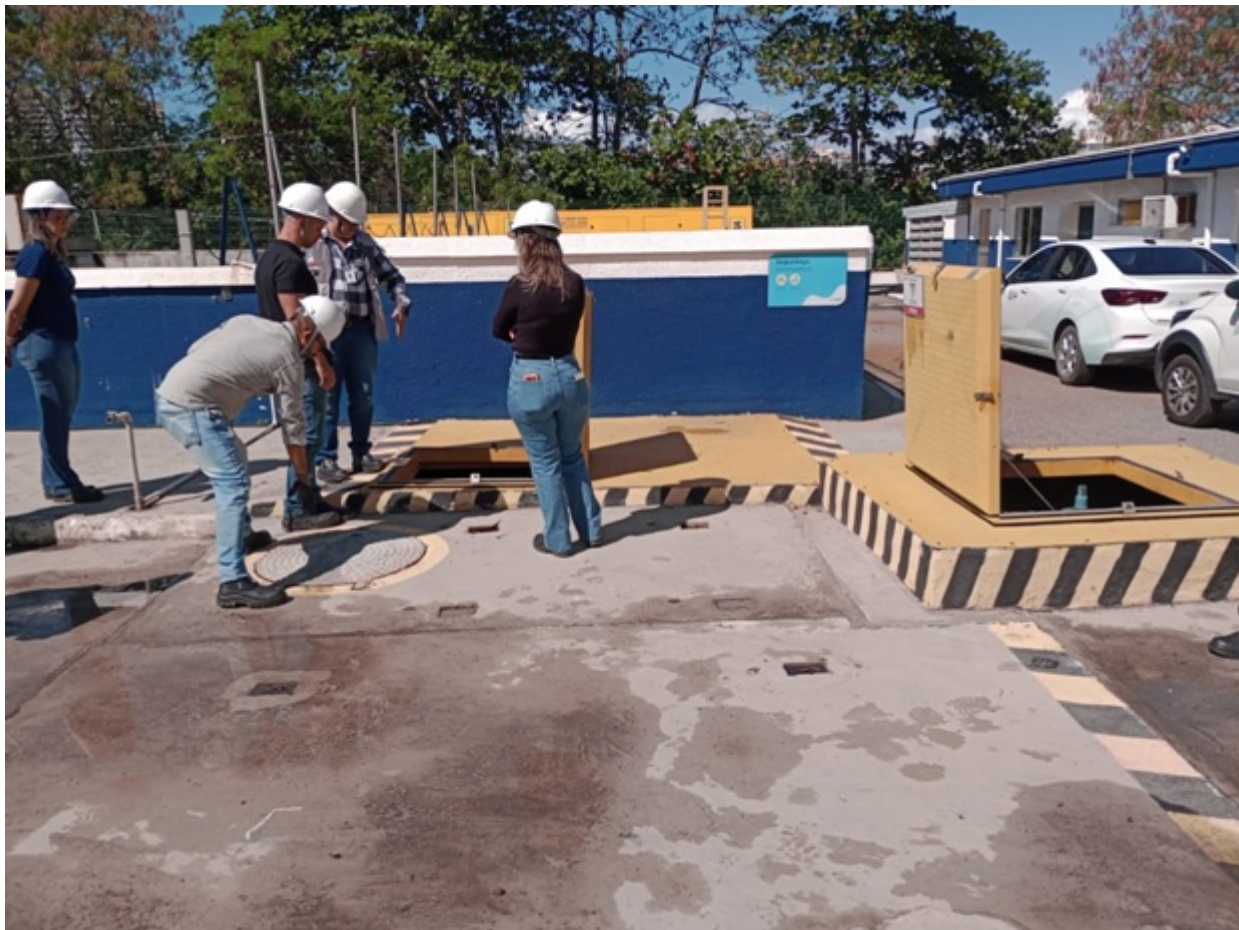
Foto 5 – Tampas de poços de visita

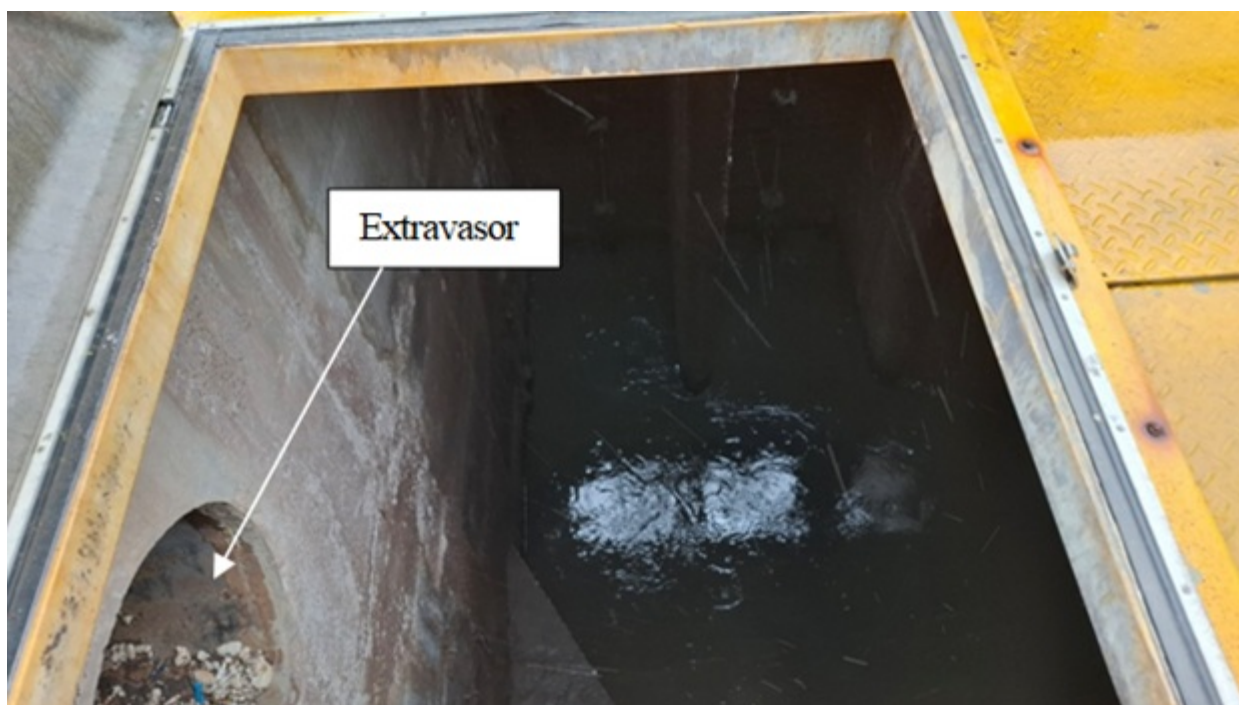
- caixa receptora do esgoto está bem conservada (foto 6);
- a caixa receptora é provida de tubulação extravasora, com saída para uma caixa de coleta (fotos 7 e 8);
- na extremidade da tubulação extravasora está instalada uma válvula FLAP (foto 8);

Foto 6 – Caixa receptora

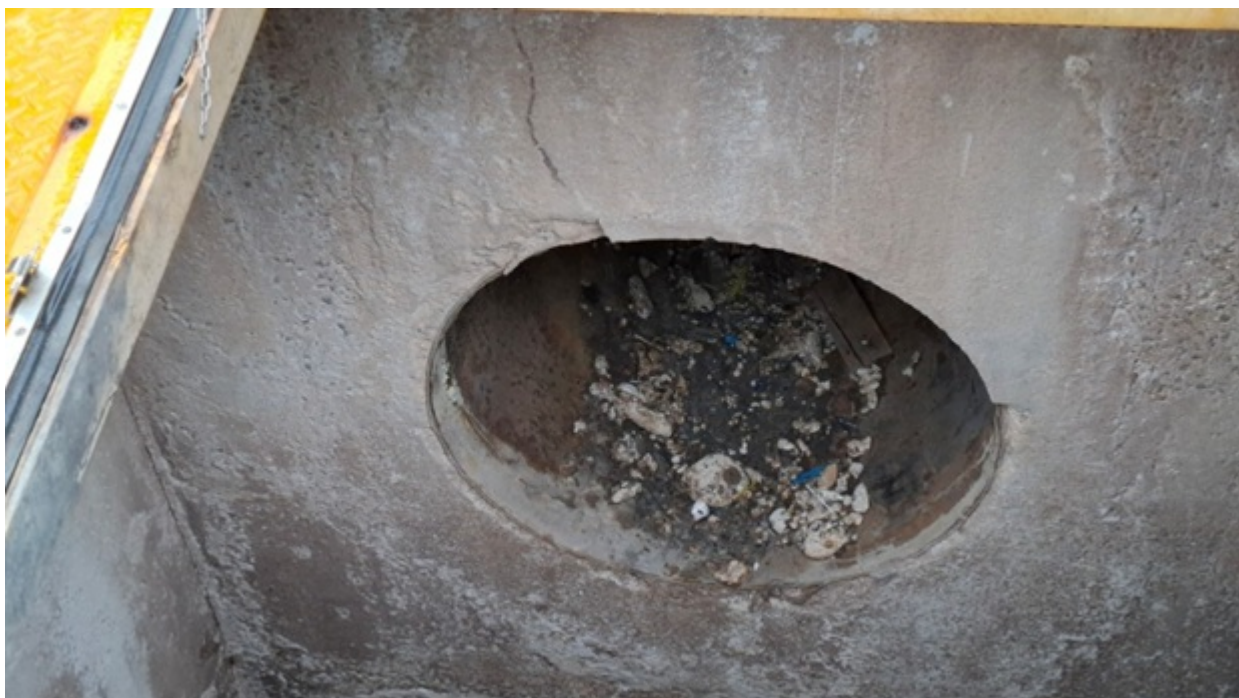
Foto 7 – Extravasor

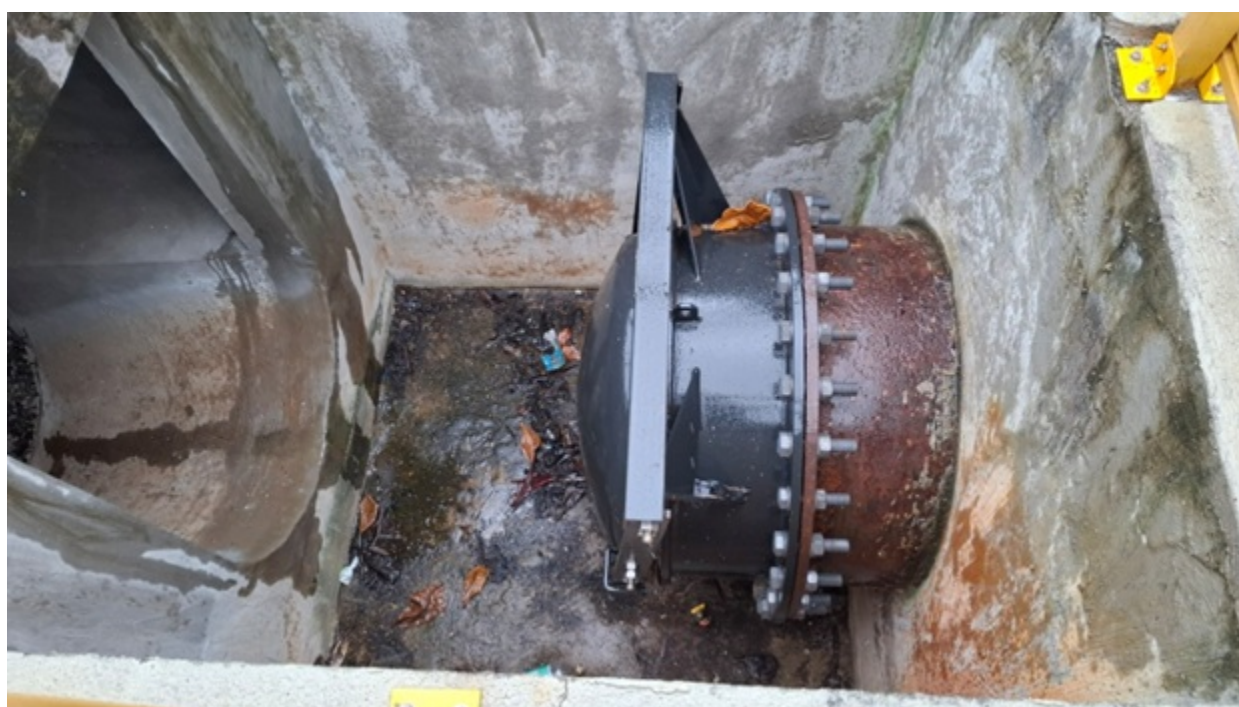
Foto 8 – Válvula Flap na caixa de coleta

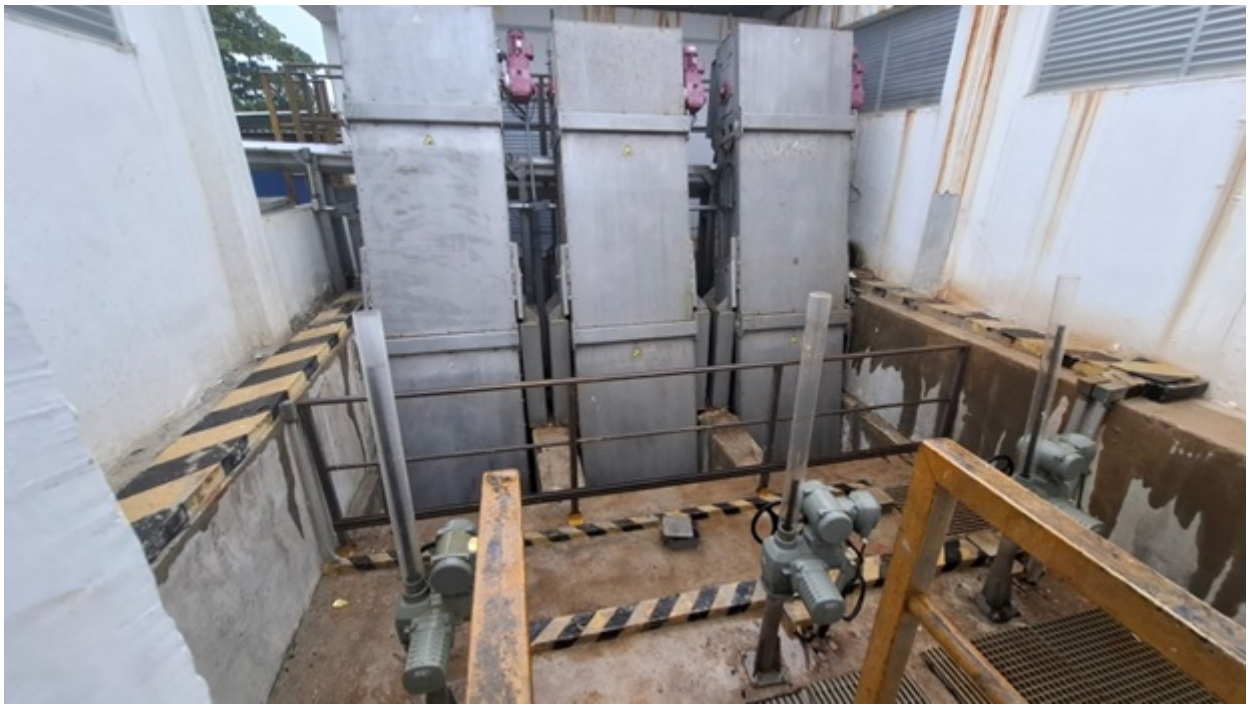
- a EEEB é provida de três gradeamentos mecânicos, cada um com uma válvula de fechamento à montante (fotos 9 e 10);

Foto 9 – Gradeamentos mecânicos com válvulas de fechamento

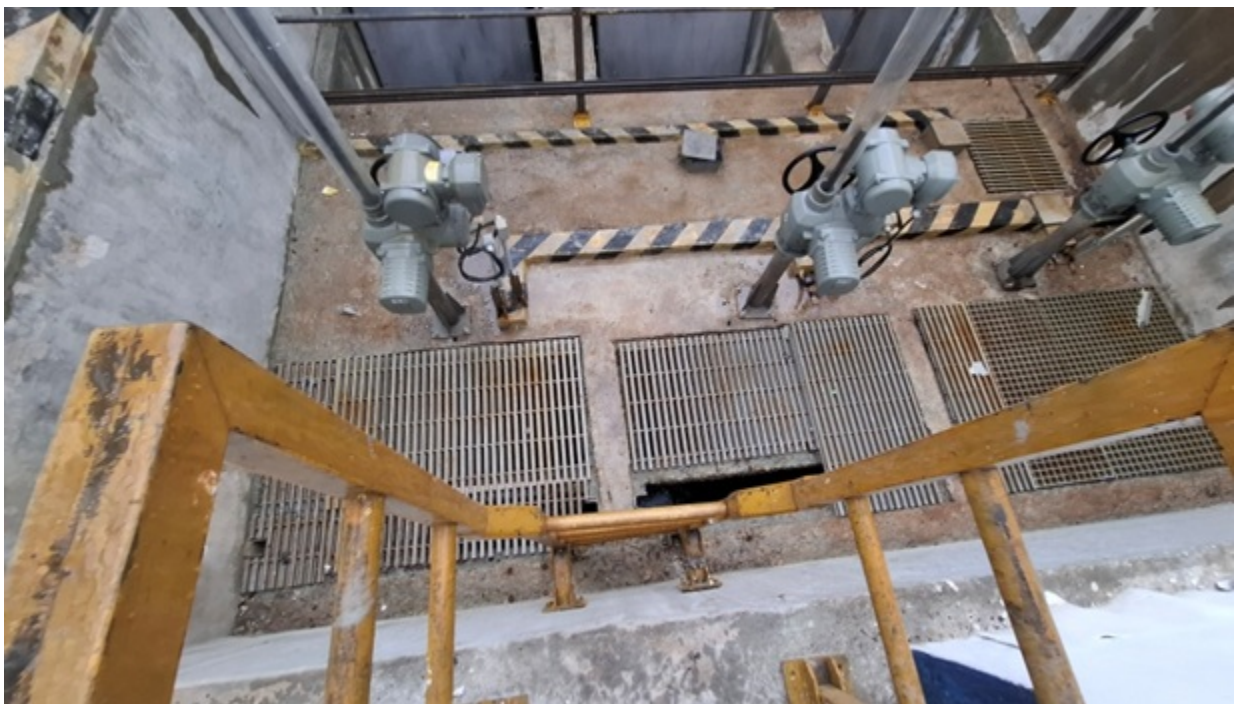
Foto 10 – Válvulas de fechamento

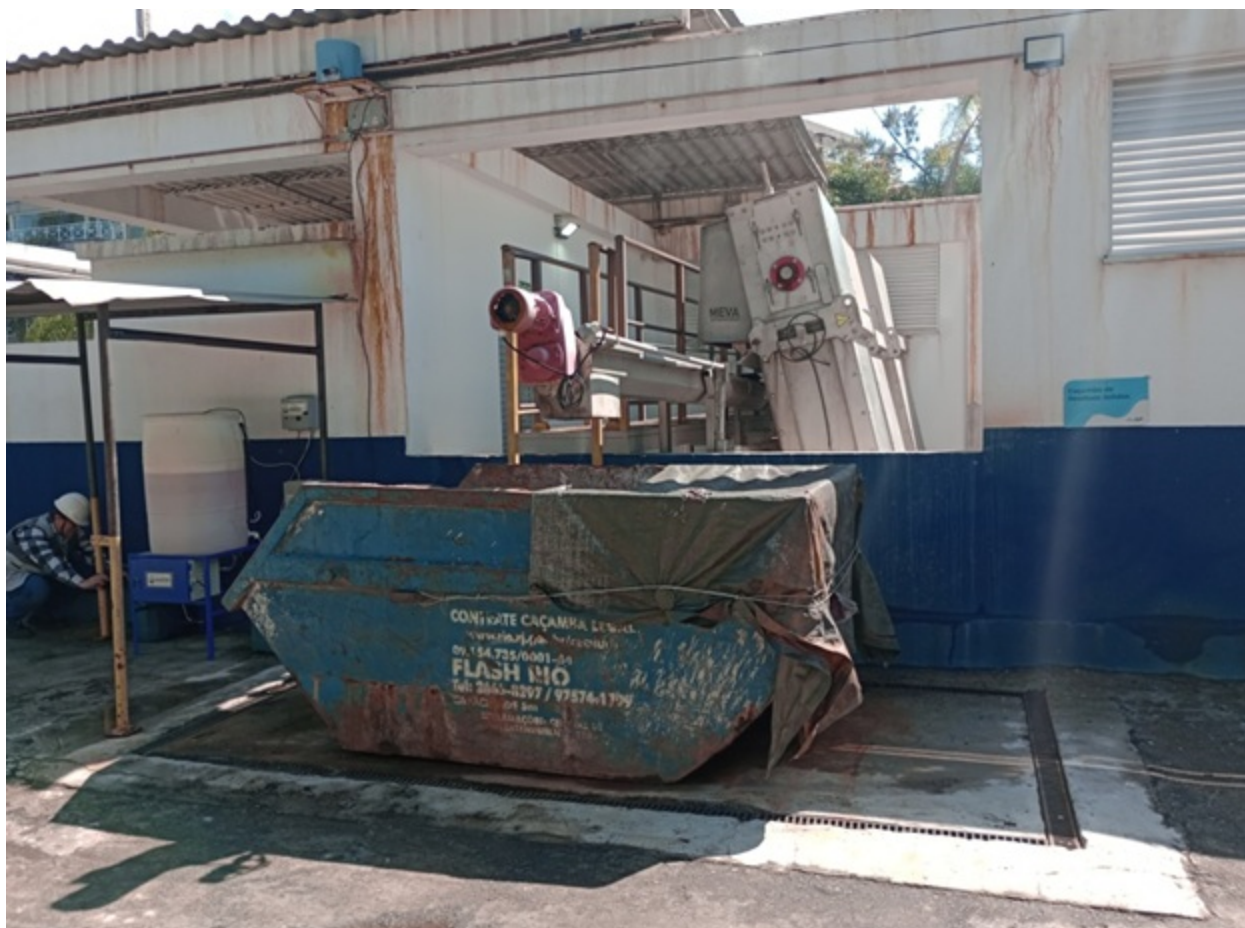
- está situada próximo do gradeamento uma caçamba para recolhimento dos resíduos retidos no gradeamento (foto 11);

Foto 11 – Caçamba

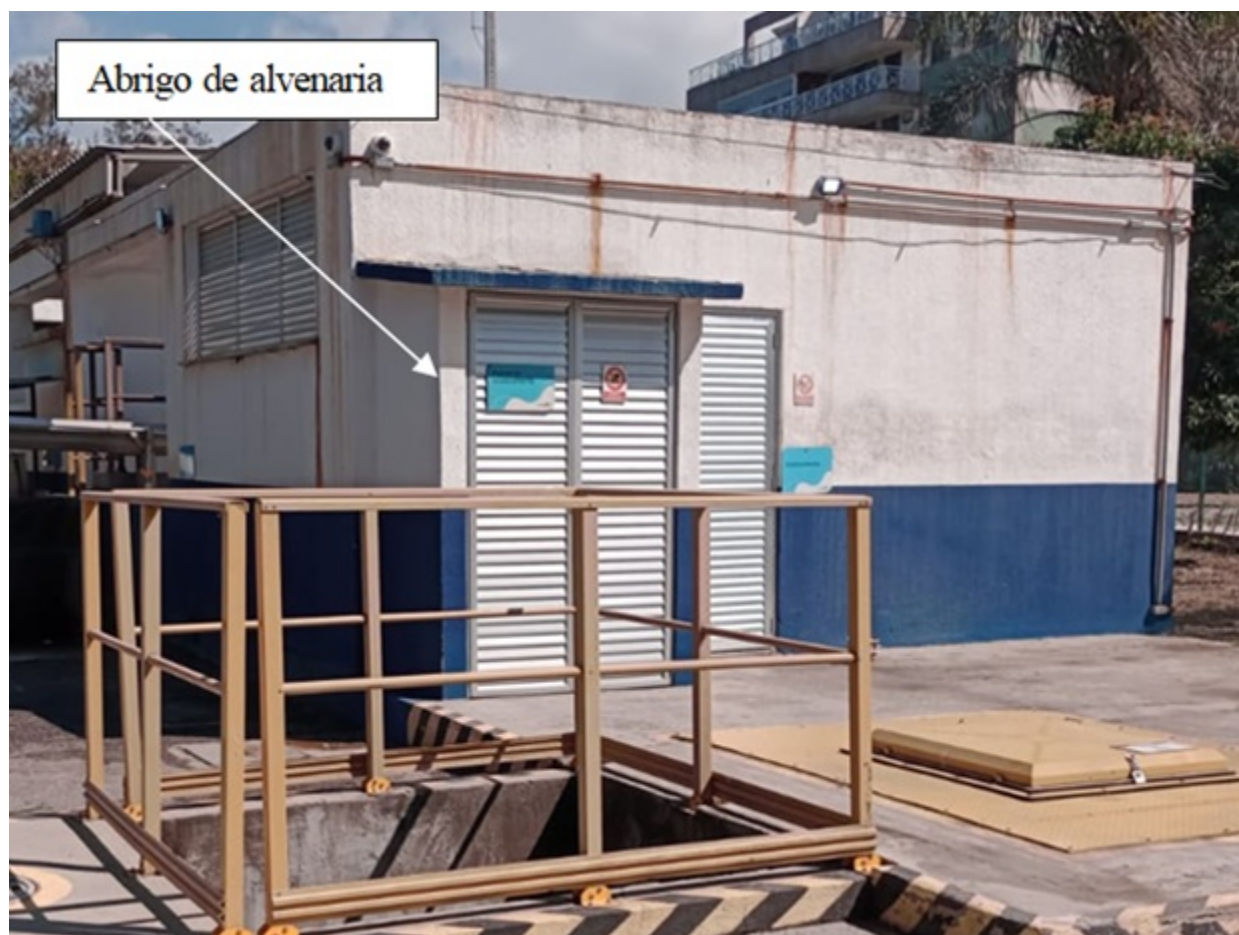
- o painel elétrico do gradeamento está em bom estado de conservação, protegido por um abrigo de alvenaria (foto 12);

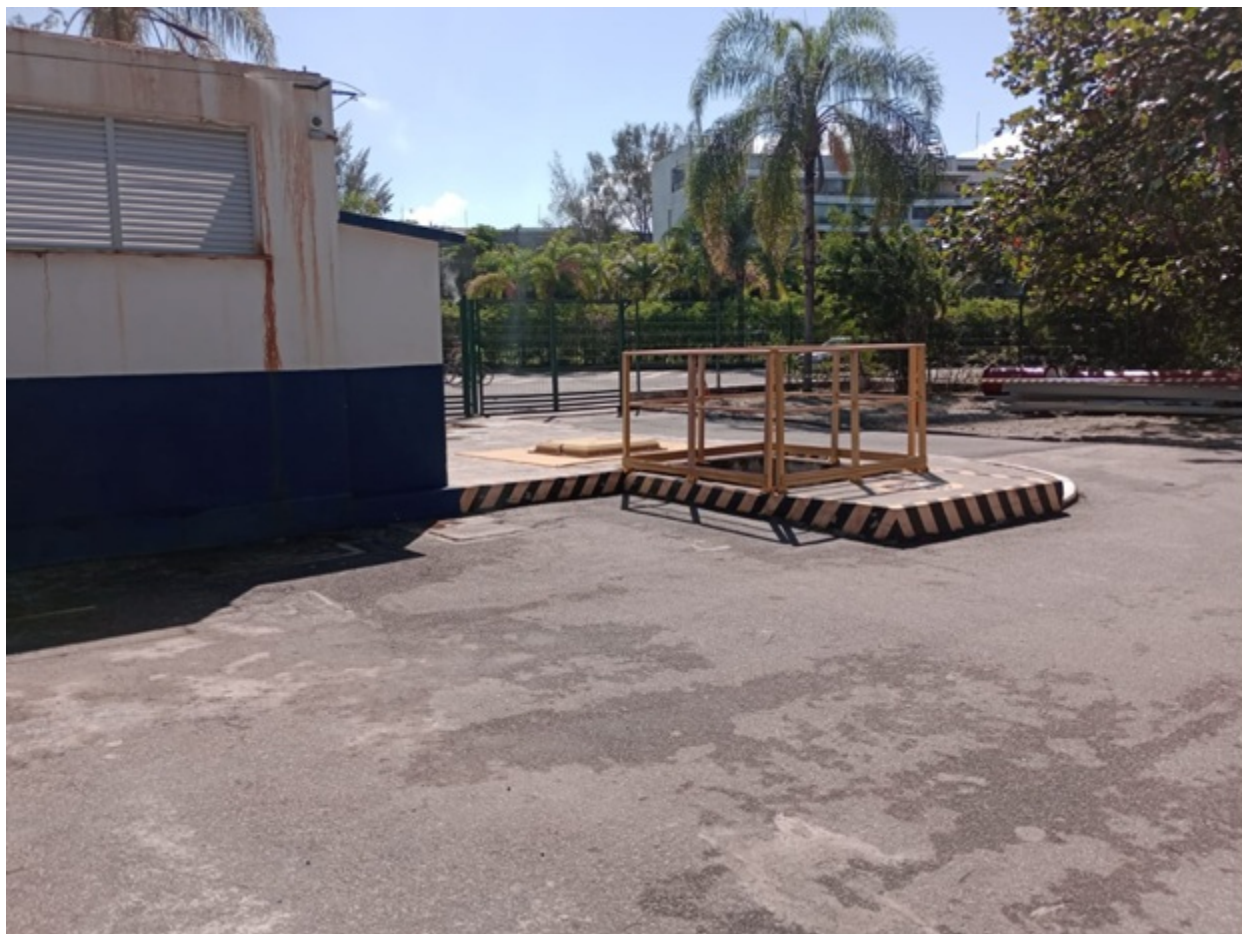
· os guarda corpos instalados estão em bom estado de conservação (fotos 13 e 14);

Foto 13 – Guarda corpo da caixa de coleta para extravasamento

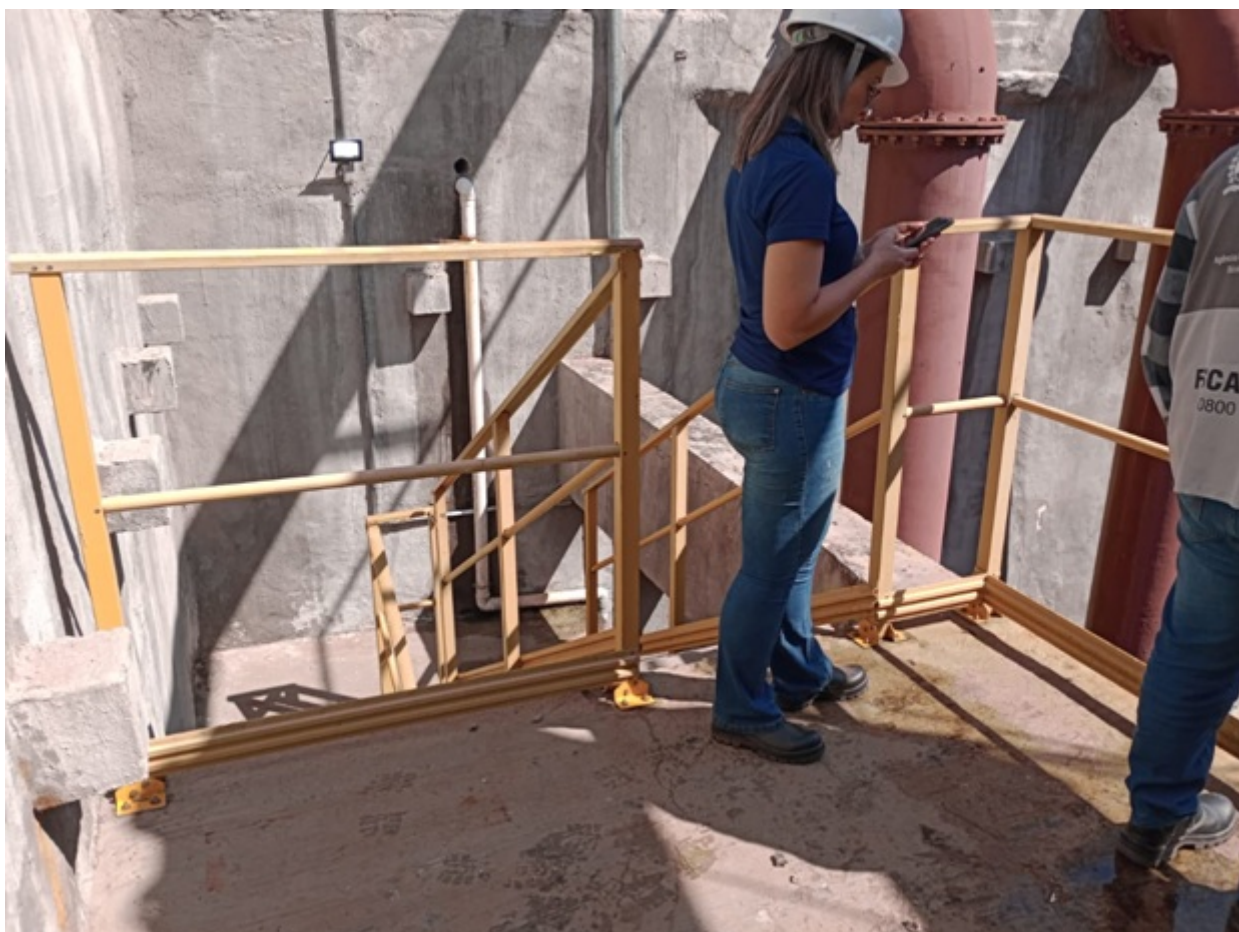
Foto 14 – Guarda corpo no patamar e nas escadas que levam até o poço das motobombas

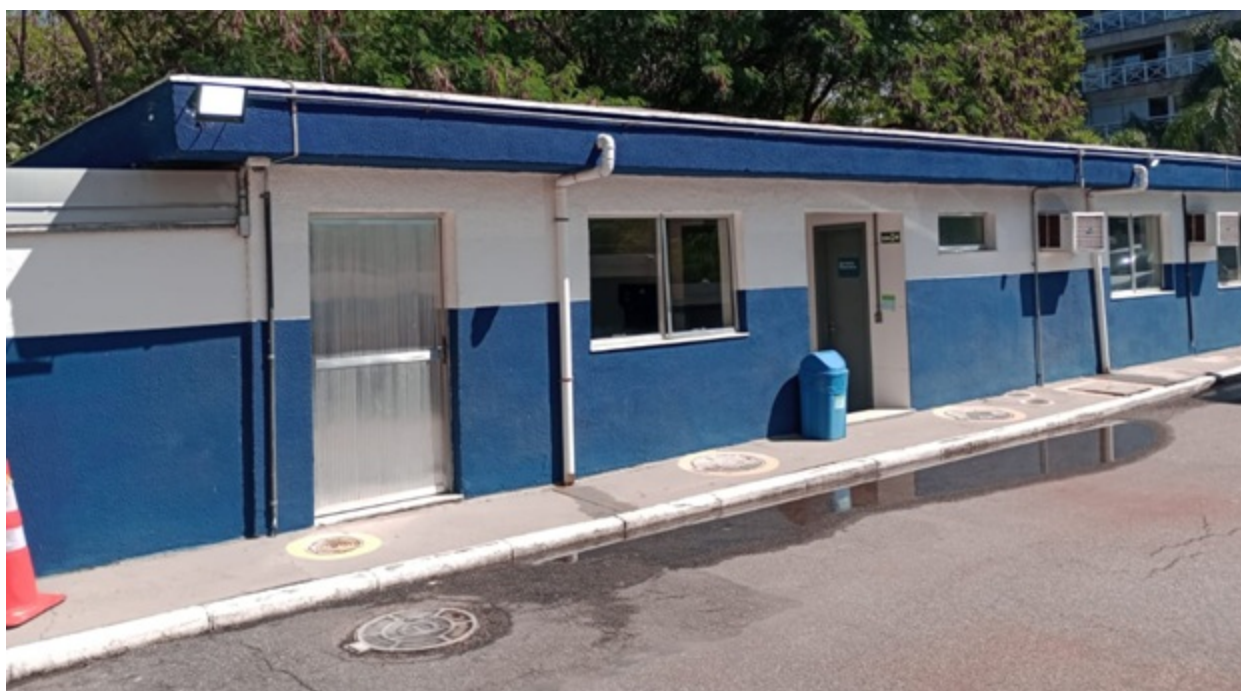
- o painel elétrico de controle das motobombas e os transformadores estão localizados em um prédio, com pintura recente, boa iluminação artificial e com sinalização de advertência (fotos 15, 16 e 17);

Foto 15 – Prédio onde estão localizados os painéis elétrico e de controle das motobombas da EEEB

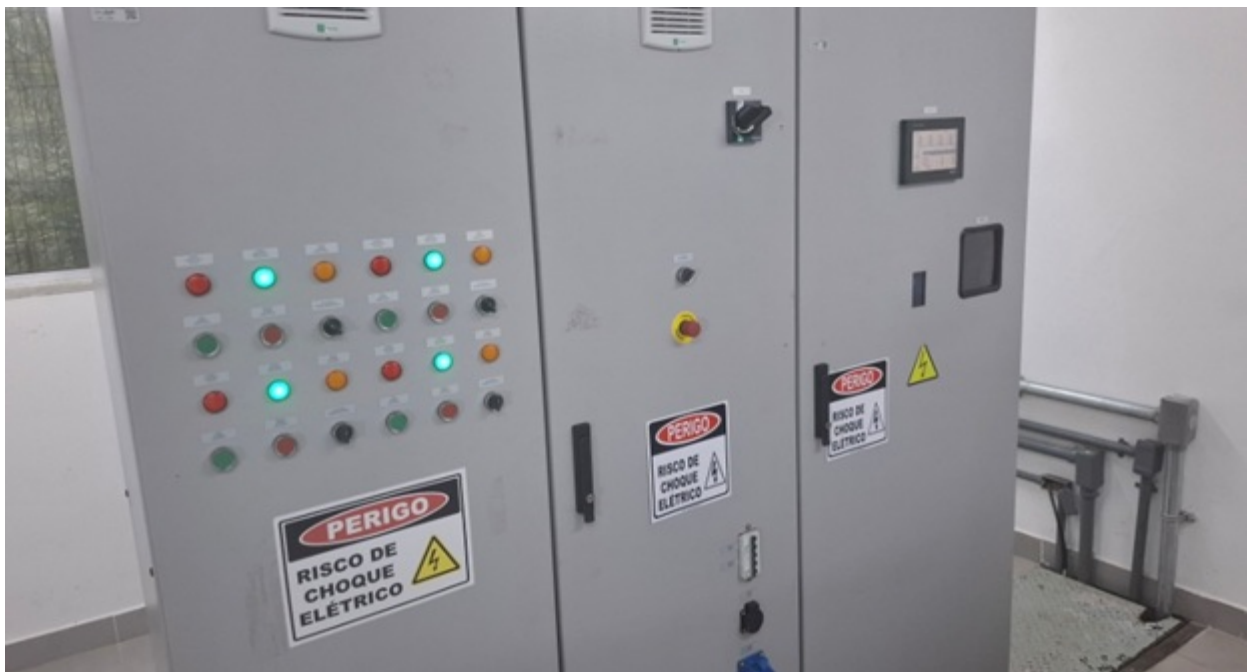
Foto 16 – Paineis de controle das motobombas

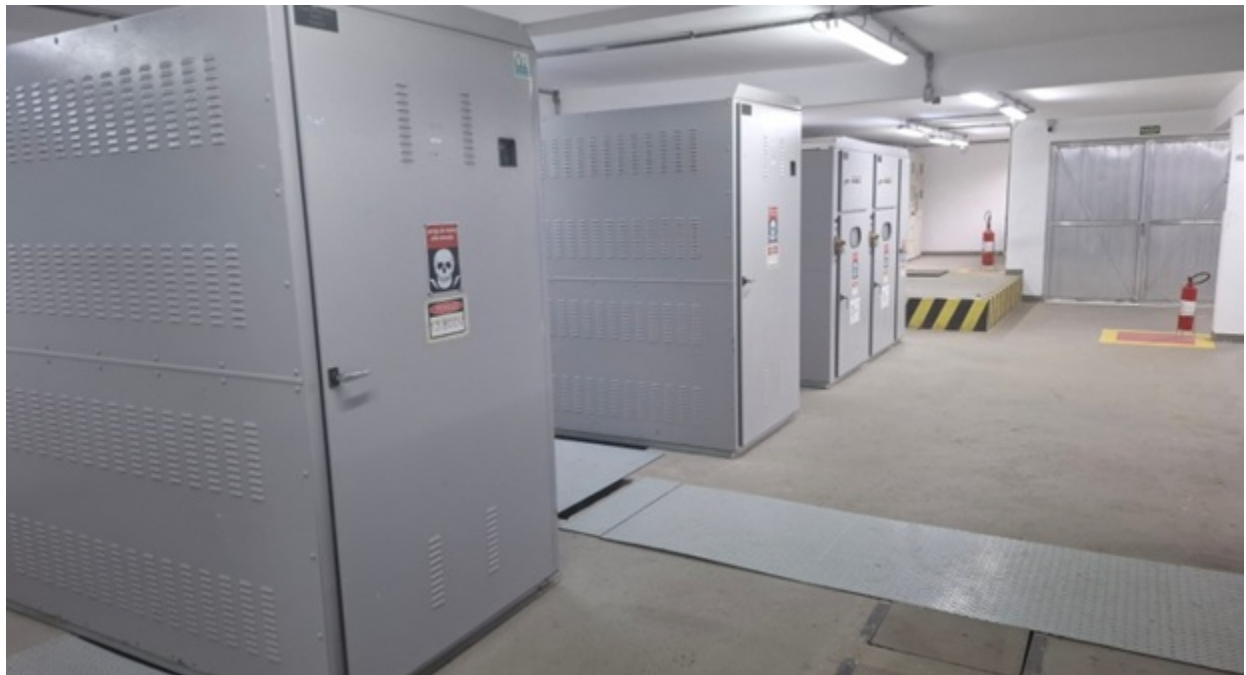
Foto 17 – Transformadores

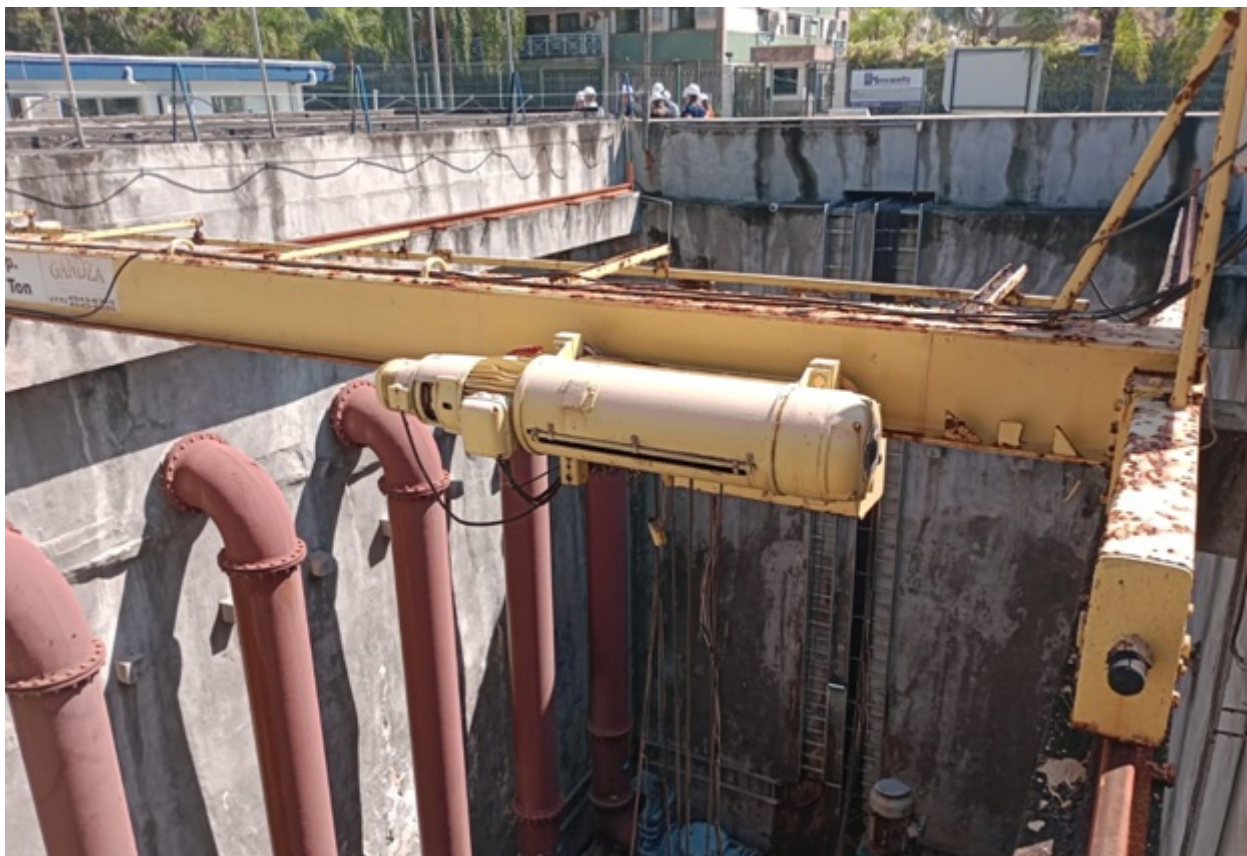
· no poço das motobombas não existe cobertura (foto 18);

Foto 18 – Poço sem cobertura

A equipe de Fiscalização/CASAN constatou que a EEEB, no global, está em bom estado de conservação e manutenção. Alguns itens tem que ser destacados, como a falta de cobertura do poço das motobombas e a falta de bacia de cotenção ao redor dos geradores. Aconselhamos providenciar as recomendações. Em relação a sua função, consegue suprir a coleta da área abrangida por ela, recalcando para a ETE Barra.

- seja esgotada a água do compartimento onde passa o barrilete que vai para a ETE;
- seja instalada uma cobertura no poço das motobombas;
- seja executada a manutenção das motobombas, devido as mesmas estarem com pontos de ferrugem;
- seja instalada bacia de contenção ao redor dos geradores.

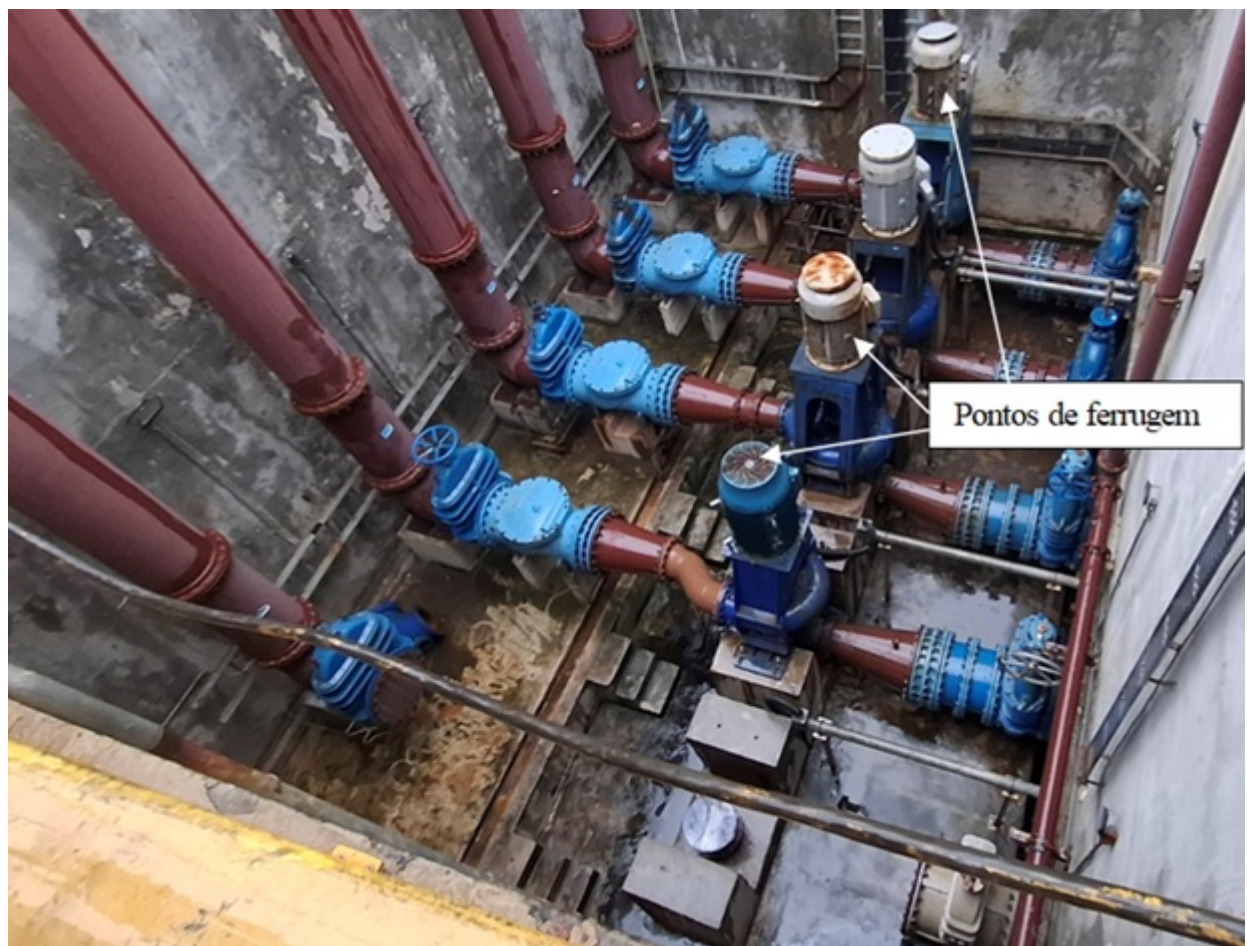
- devido não existir cobertura, a água da chuva atinge as peças e as motobombas, sendo que já há pontos de ferrugem, principalmente nos motores (foto 19);

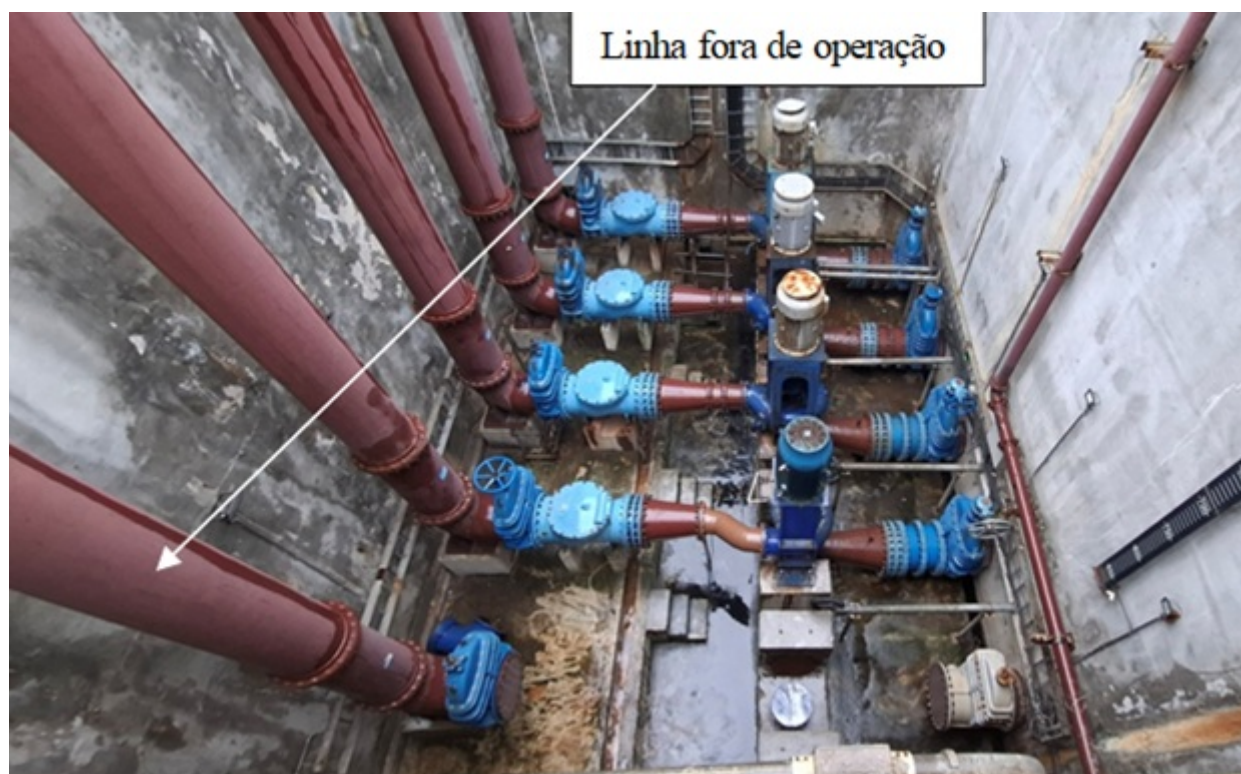
- a elevatória é composta de quatro grupos de motobombas autoescorvantes, de 200 CV cada (foto 20);
- ainda existe mais uma linha, mas está fora de operação (foto 20);
- em cada uma das quatro tubulações de sucção (DN 700 mm) estão instaladas uma válvula de fechamento (foto 20);
- em cada uma das quatro tubulações de recalque (DN 600 mm) estão instaladas uma válvula de retenção e uma válvula de fechamento (foto 20);

Foto 20 – Poço das motobombas com quatro grupos
