Agência Reguladora de Energia e Saneamento Básico do Estado do Rio de Janeiro

## RELATÓRIO DE FISCALIZAÇÃO

| <b>UNIDADE/OBRA FISCALIZADA</b> | Estação Elevatória de Esgoto Bruto (EEEB) Marapendi | | |
| <b>OBJETIVO DA FISCALIZAÇÃO</b> | Verificar as condições de operação e manutenção da unidade | | |

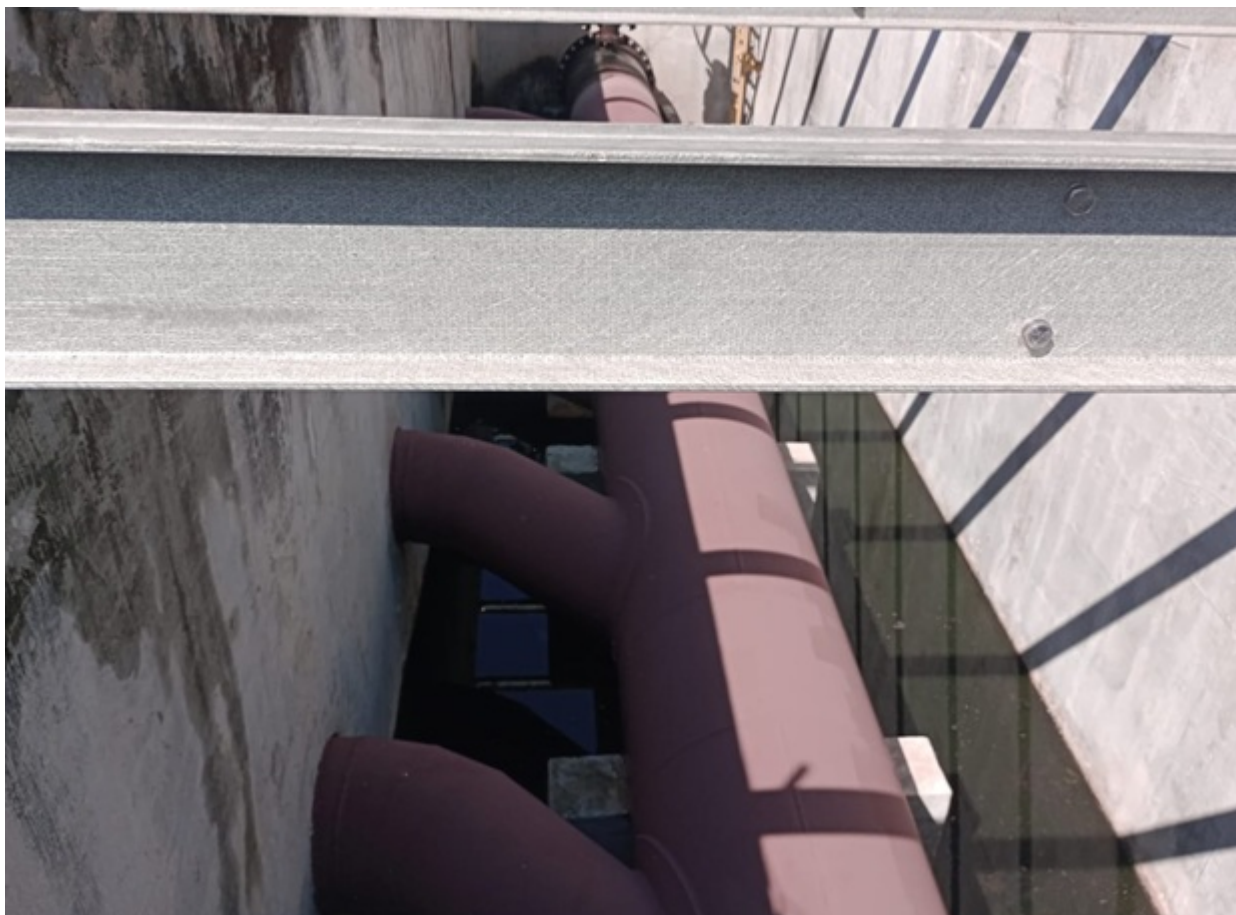
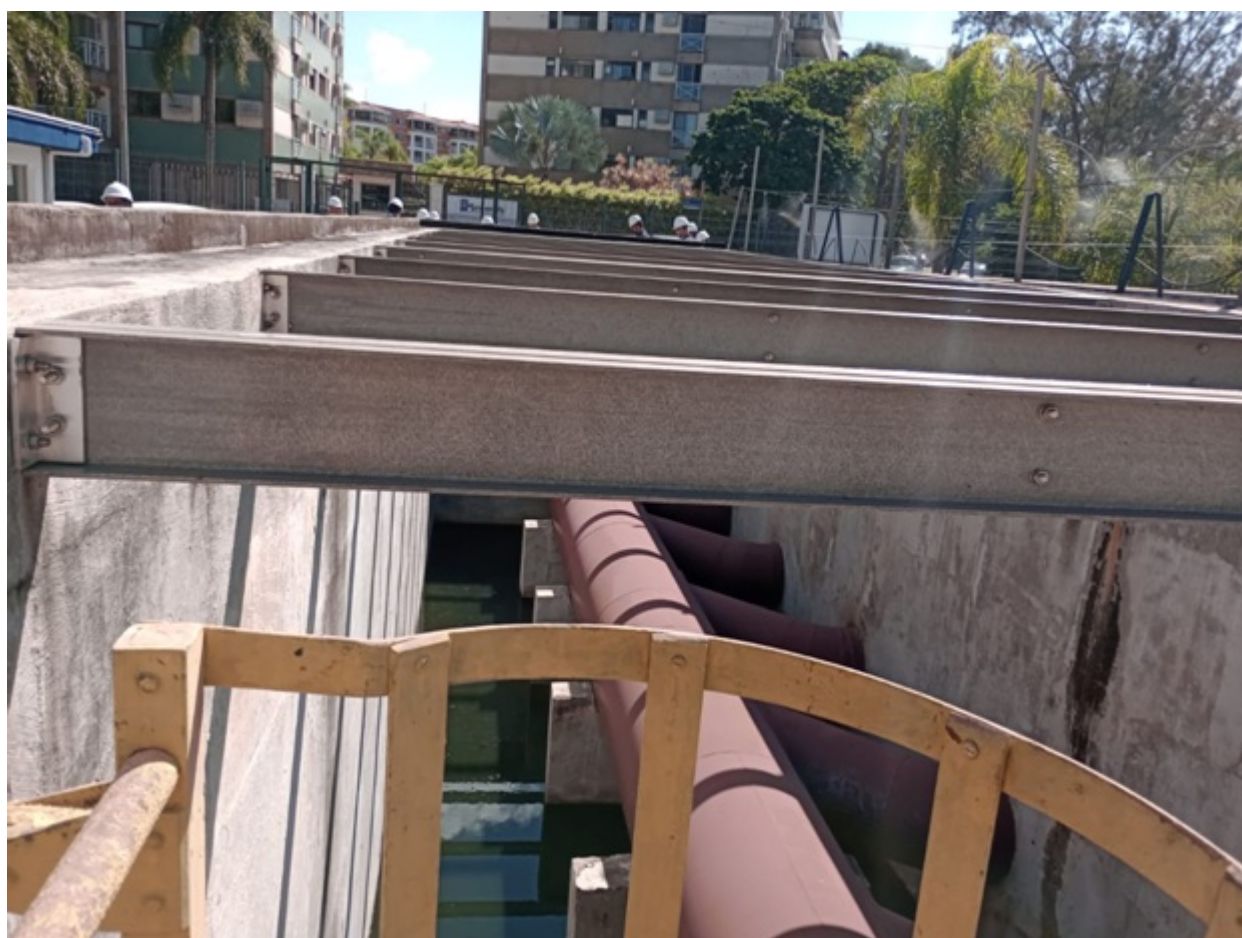
- as tubulações de recalque se unem a uma outra tubulação de DN 1000 mm formando um barrilete (fotos 21 e 22);

Foto 21 – Barrilete com as tubulações de recalque interligadas

Foto 22 – Barrilete com as tubulações de recalque interligadas

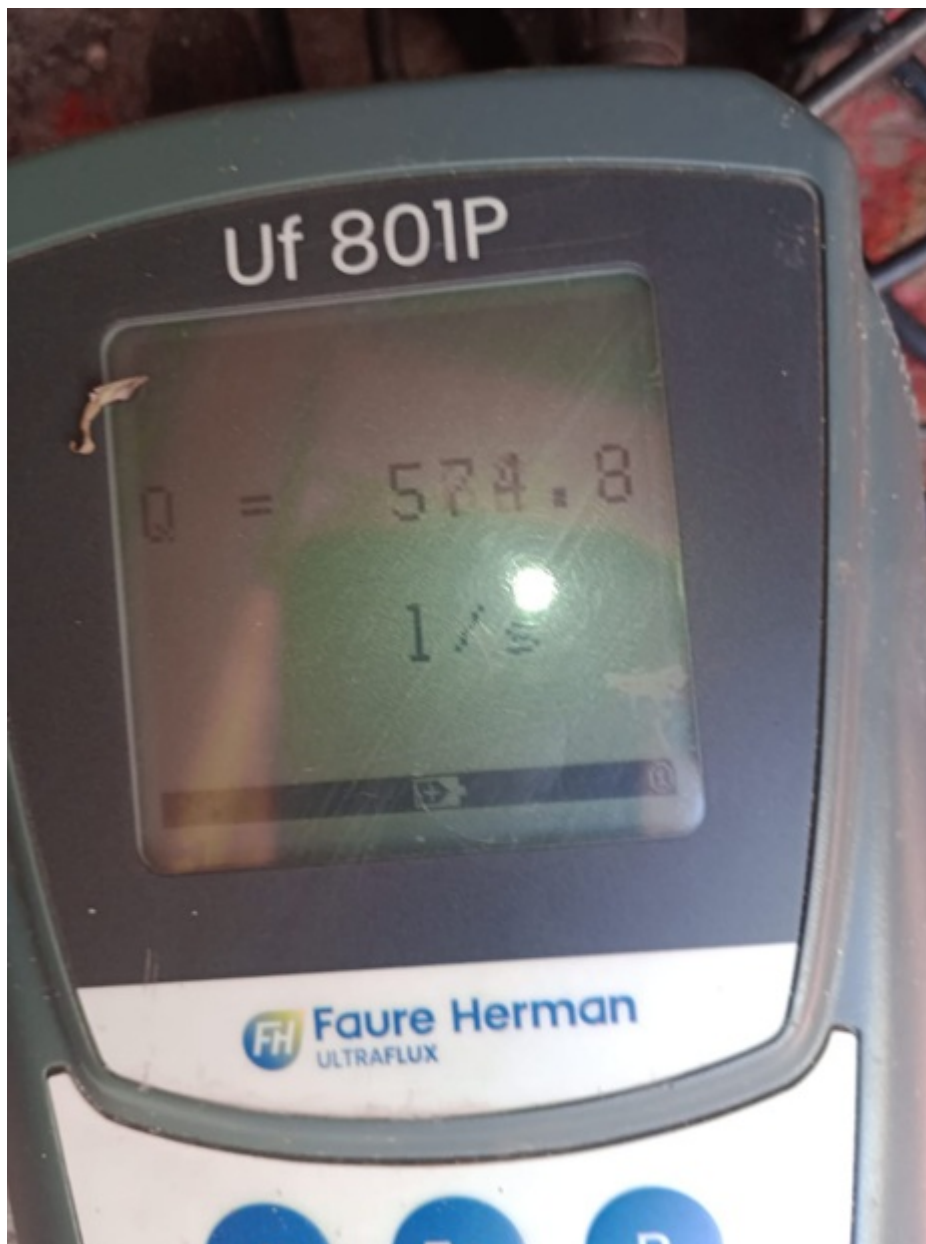
- a unidade é provida de medidor de vazão (fotos 23 e 24);
- após poucos minutos, foi verificado duas medições de vazão muito diferentes (fotos 23 e 24);

Foto 23 – Medidor de vazão medindo 574,8 litros por segundo

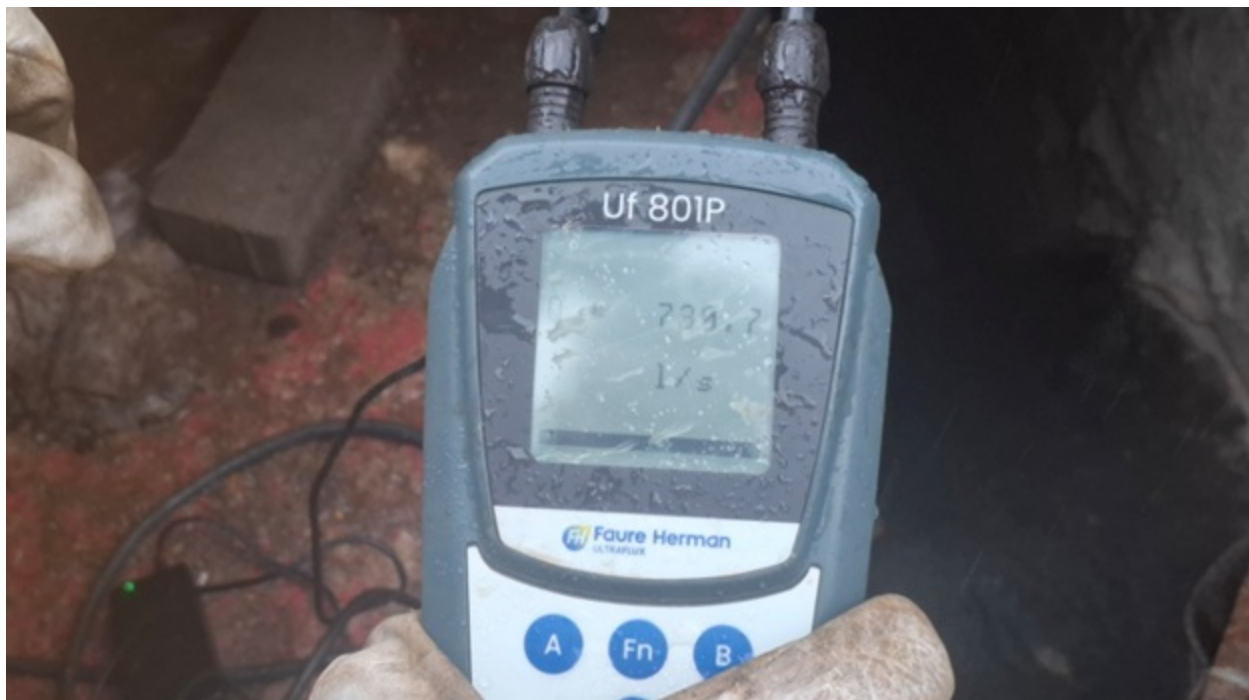
Foto 24 – Medidor de vazão medindo 739,7 litros por segundo

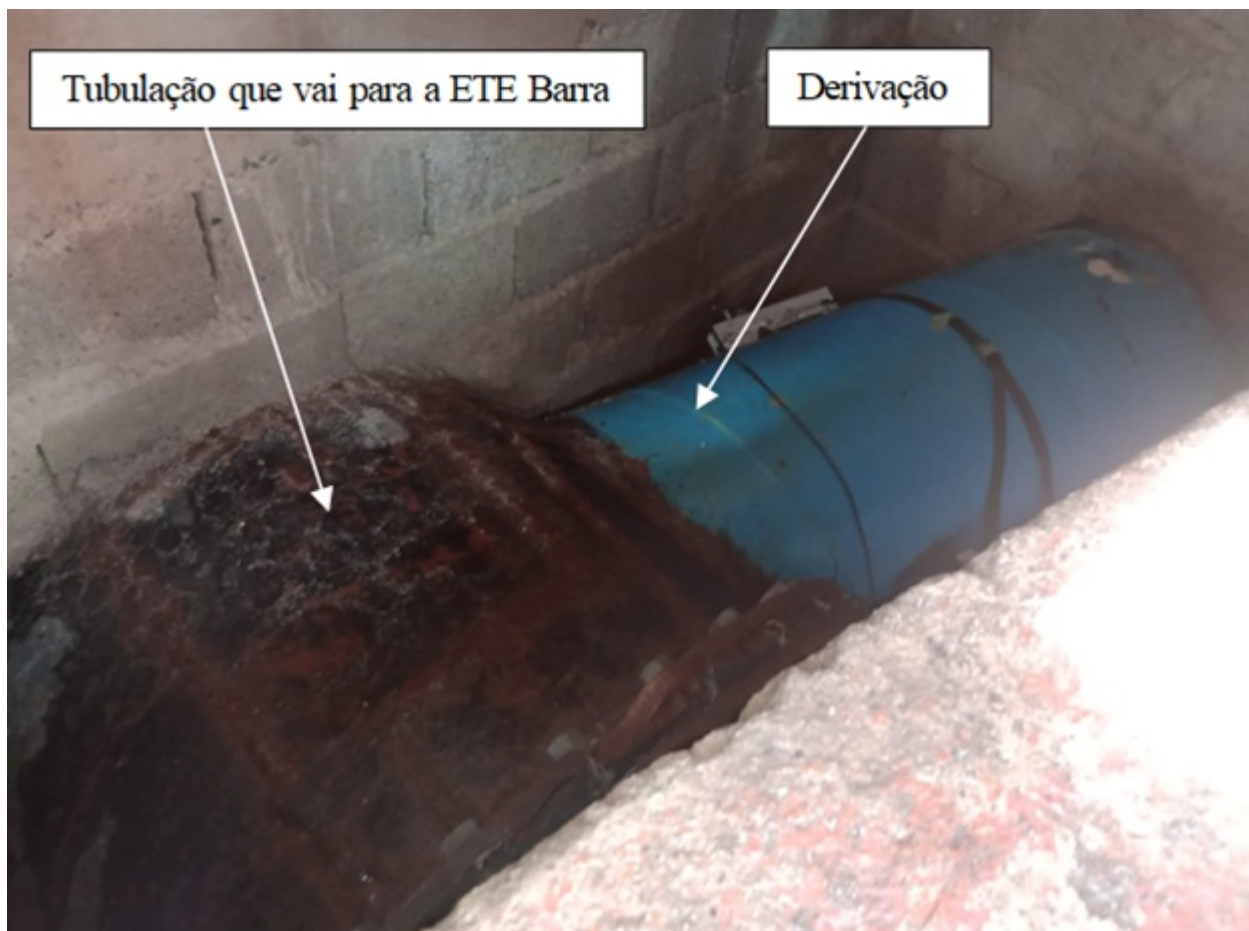
- da tubulação que é encaminhada para a ETE Barra (DN 1000 mm), sai uma derivação de DN 500 mm, que se conecta diretamente com o emissário submarino (foto 25);

Foto 25 – Derivação da tubulação que é encaminhada para a ETE Barra

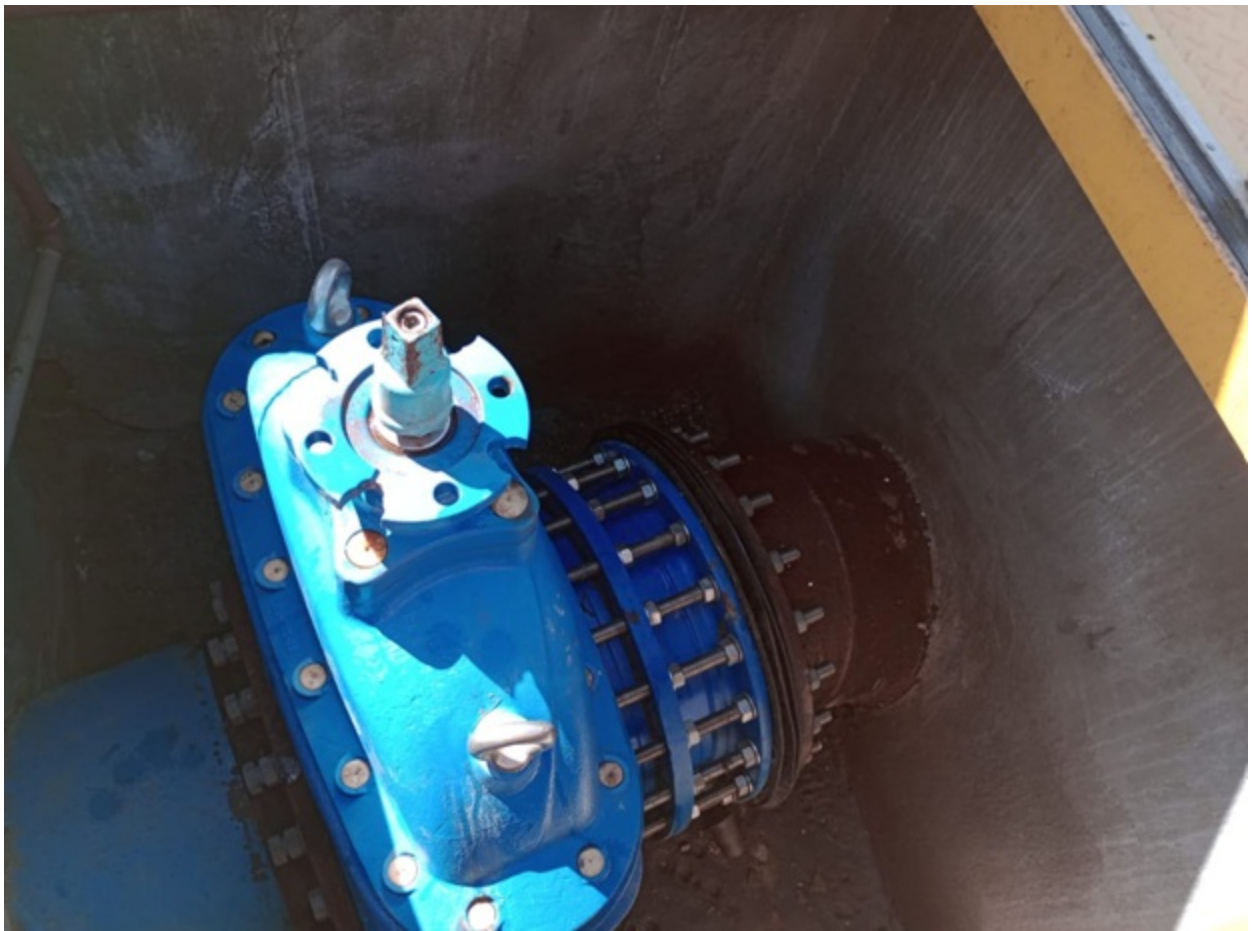
- na tubulação derivada da tubulação que vai para a ETE, esta instalada uma válvula de fechamento DN 500 mm (fotos 26 e 27);

Foto 26 – Válvula de fechamento

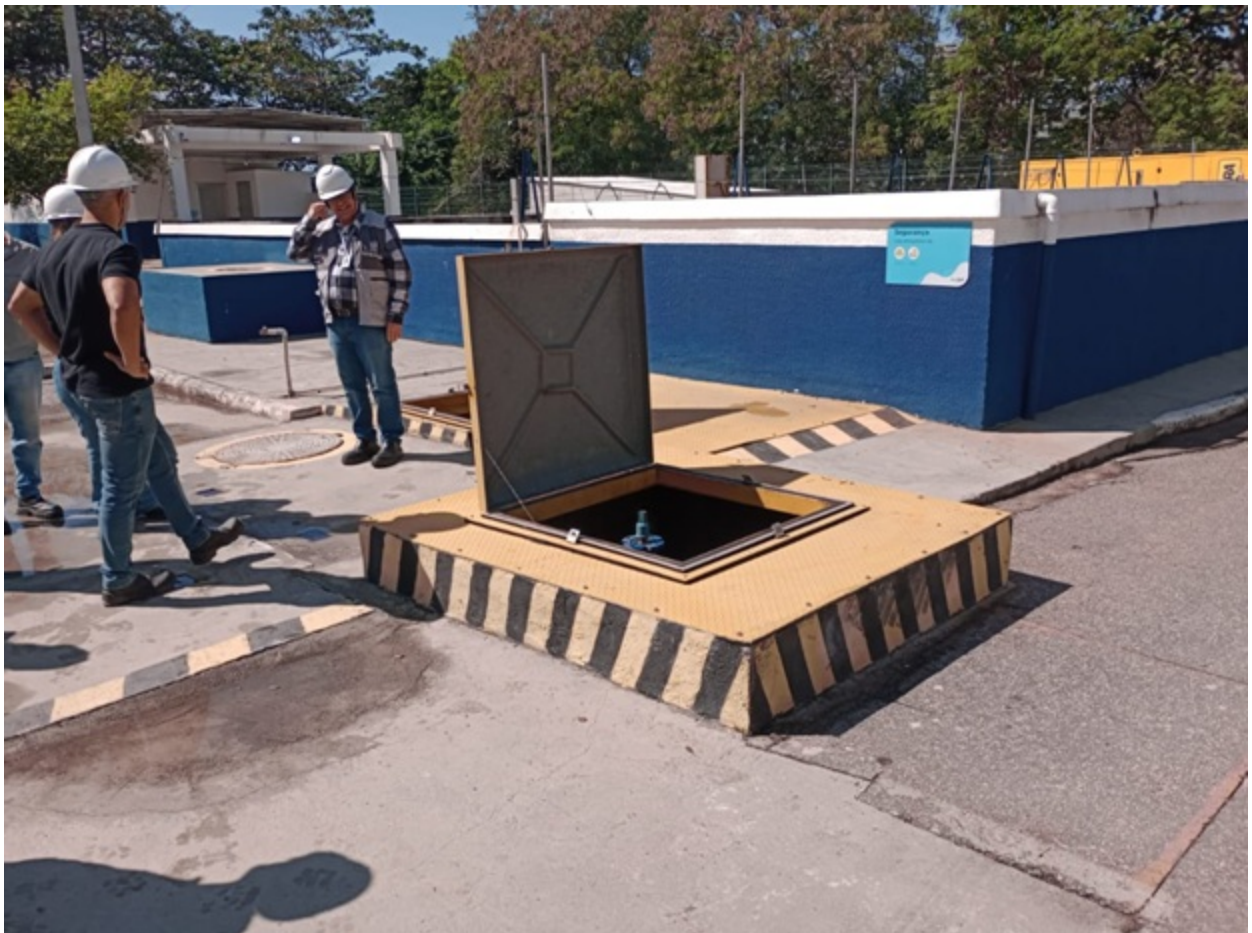
Foto 27 – Caixa da válvula de fechamento

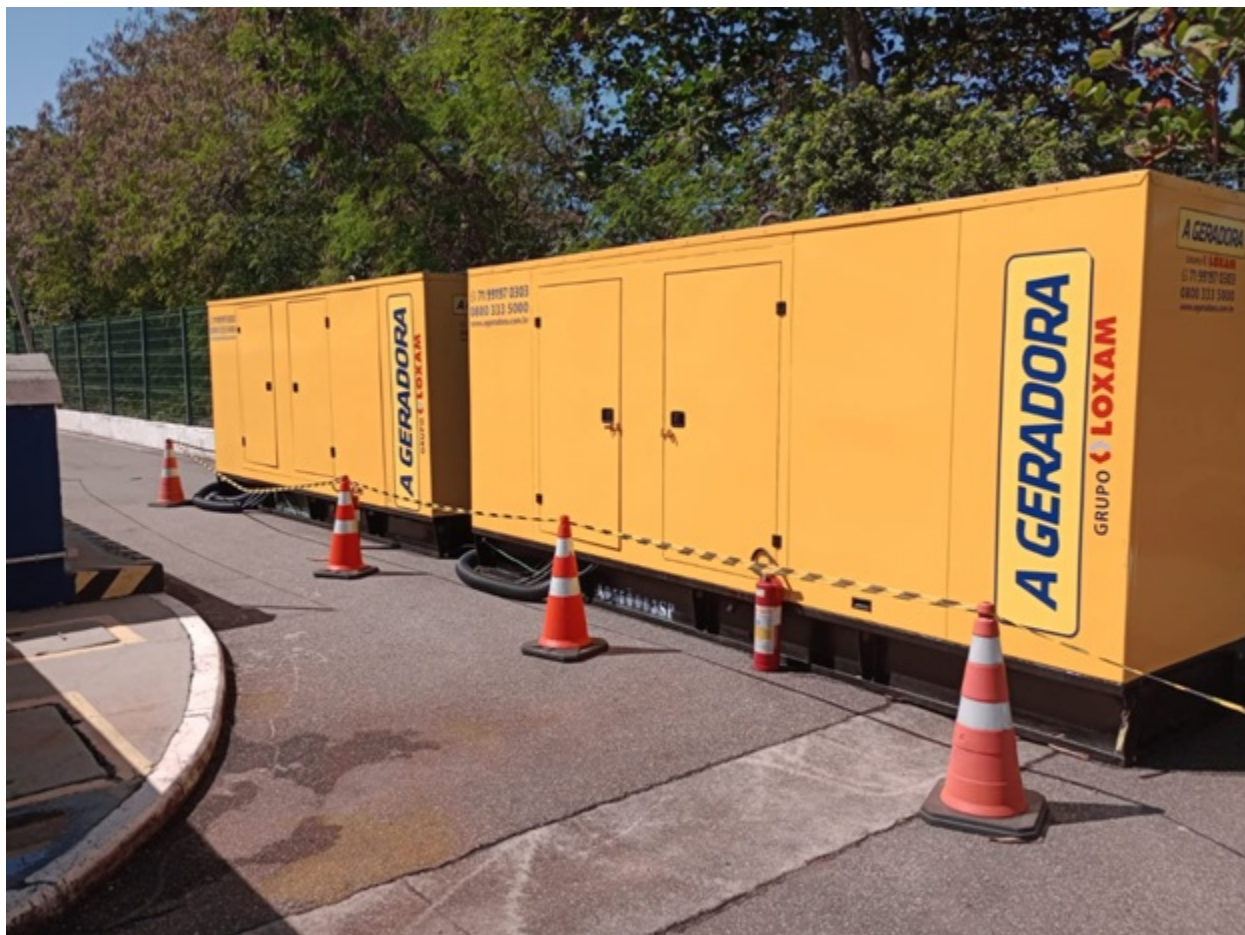
- a EEEB é provida de dois geradores, mas sem bacia de contenção ao redor (foto 28);

Foto 28 – Geradores

A equipe de Fiscalização/CASAN constatou que a EEEB, no global, está em bom estado de conservação e manutenção. Alguns itens tem que ser destacados, como a falta de cobertura do poço das motobombas e a falta de bacia de cotenção ao redor dos geradores. Aconselhamos providenciar as recomendações. Em relação a sua função, consegue suprir a coleta da área abrangida por ela, recalcando para a ETE Barra.

- seja esgotada a água do compartimento onde passa o barrilete que vai para a ETE;
- seja instalada uma cobertura no poço das motobombas;
- seja executada a manutenção das motobombas, devido as mesmas estarem com pontos de ferrugem;
- seja instalada bacia de contenção ao redor dos geradores.

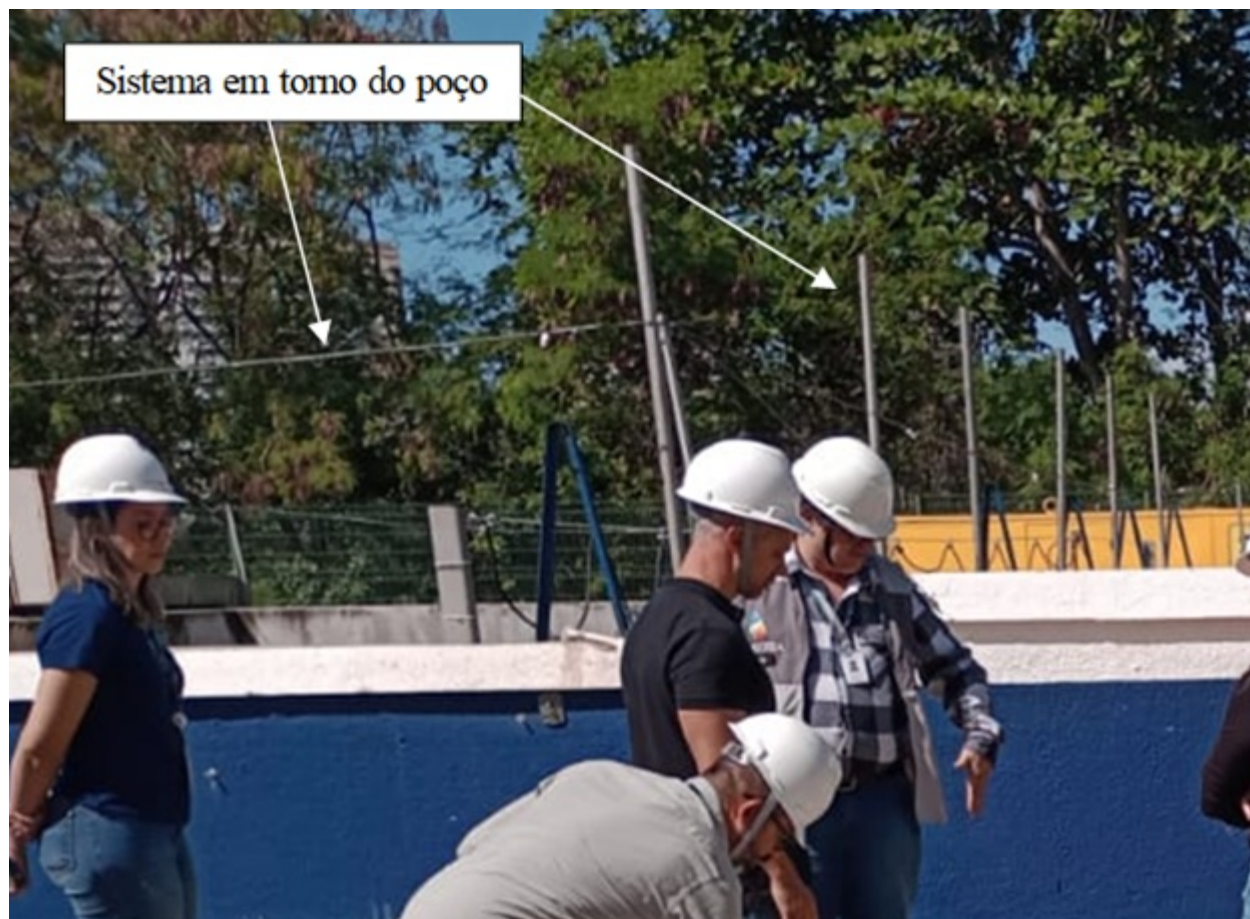
- a unidade é provida de um sistema neutralizador de odores em volta do poço das motobombas (foto 29);

Foto 29 – Sistema neutralizador

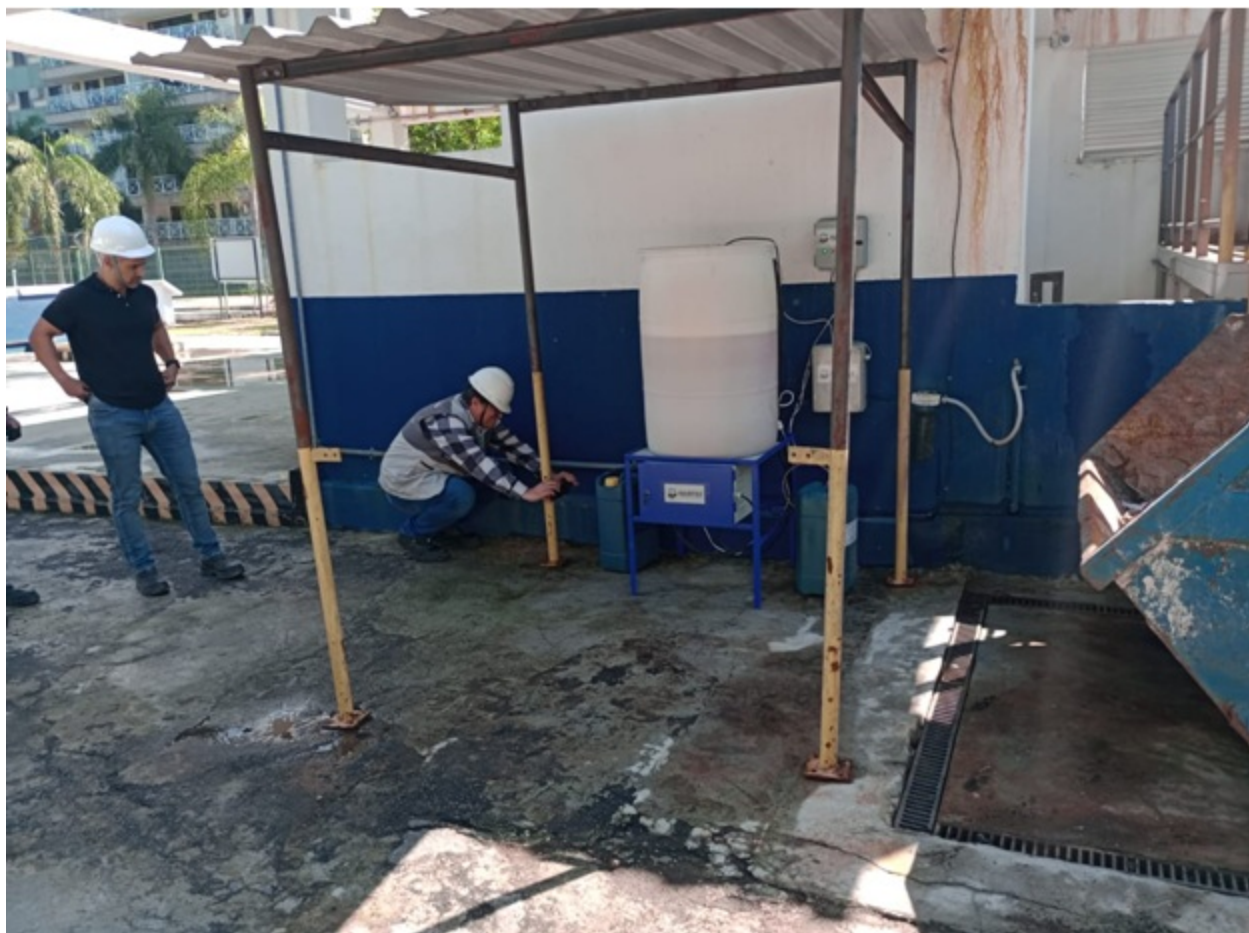
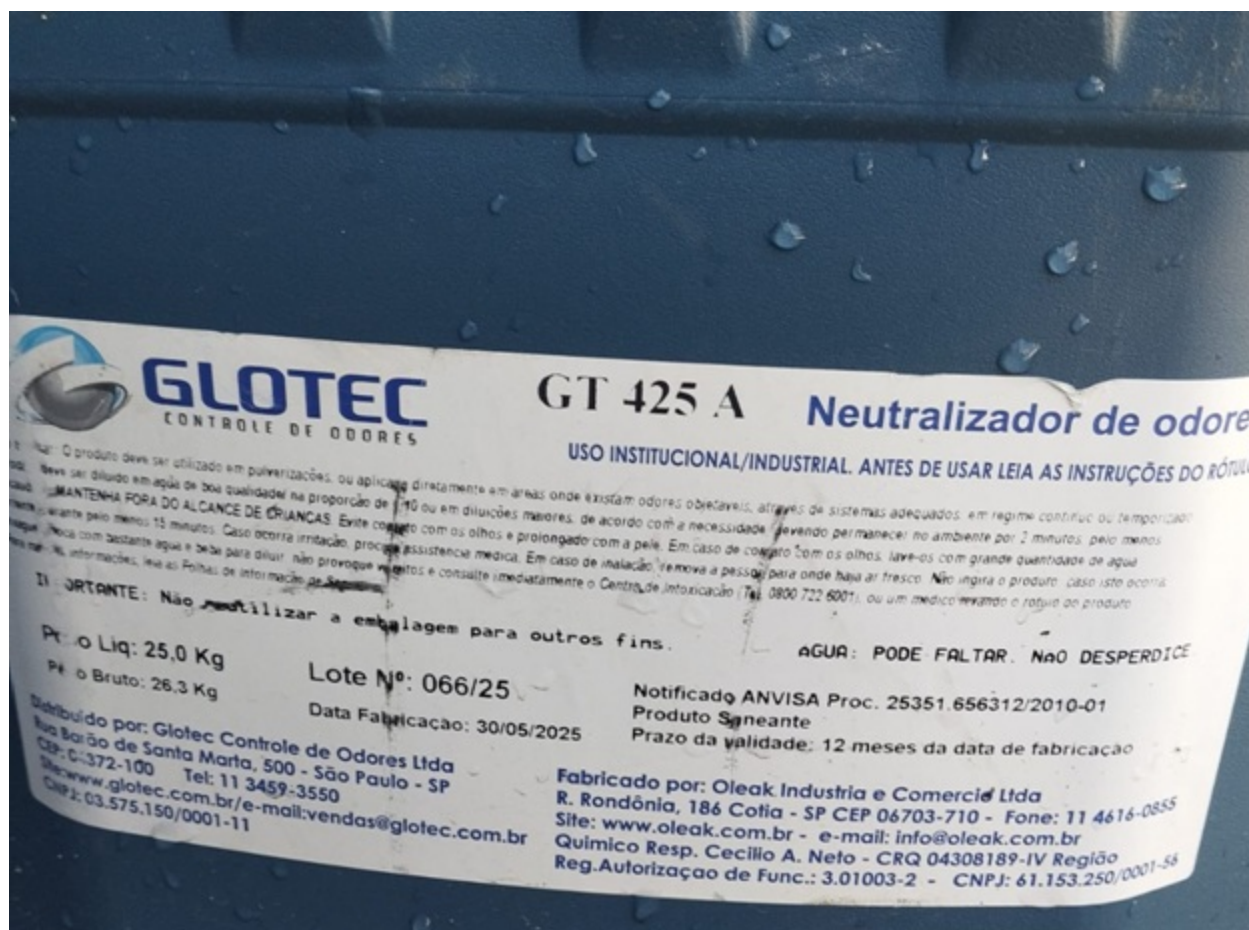
- o produto químico utilizado para neutralizar os odores fica em local protegido (fotos 30 e 31);

Foto 30 – Produto químico

Foto 31 – Produto químico
