### **RELATÓRIO DE FISCALIZAÇÃO AGENERSA/CASANº 266/2024**

| <b>Processo:</b> | SEI-220007/000541/2021 | <b>Datas</b> | 02 à 30/10/2024 |
| <b>Local Fiscalizado</b> | Booster Paracambi | | |
| <b>Objetivo da Fiscalização</b> | Verificar as condições de operação e manutenção do S.A.A. | | |

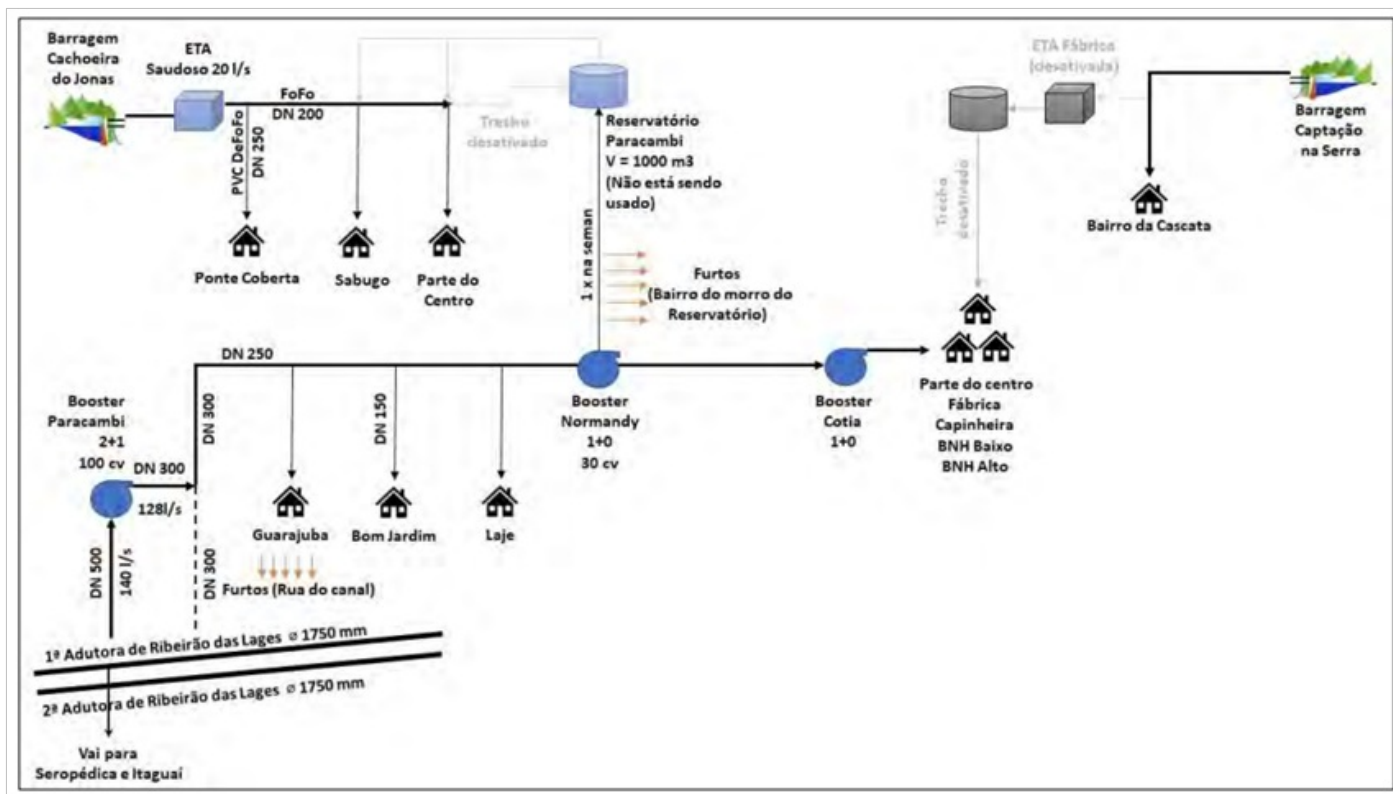
Figura 1

Abaixo o croquis esquemático do S.A.A. do município de Paracambi (figura 1). Em relação à Barragem Captação da Serra, informada na figura 1, a Concessionária não tem informações.

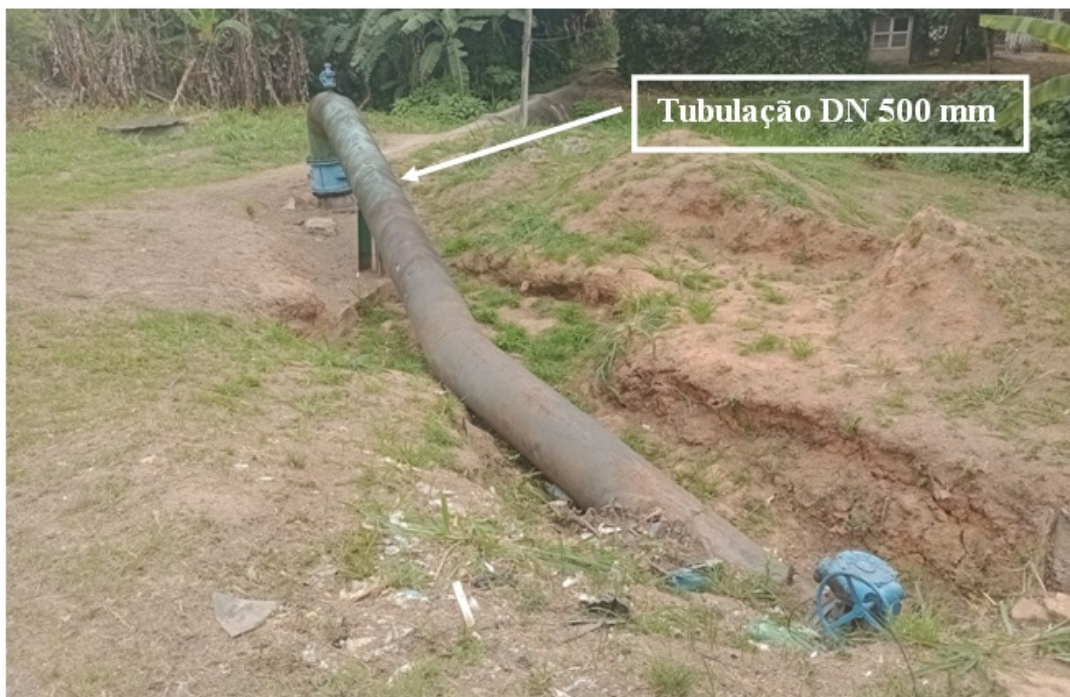
Foto 1 – Alça hidráulica (tubulação DN 500 mm) que sai da 1ª Adutora de Ribeirão das Lajes (1ª A.R.L.)

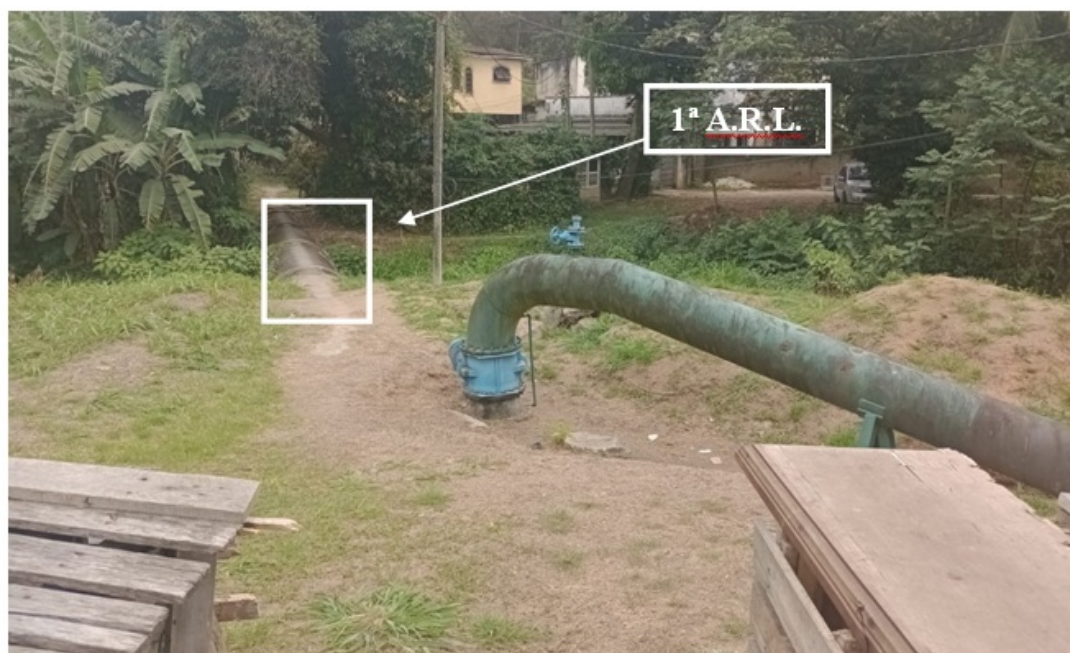
Foto 2 – Alça hidráulica (tubulação DN 500 mm) que sai da 1ª Adutora de Ribeirão das Lajes (1ª A.R.L.)

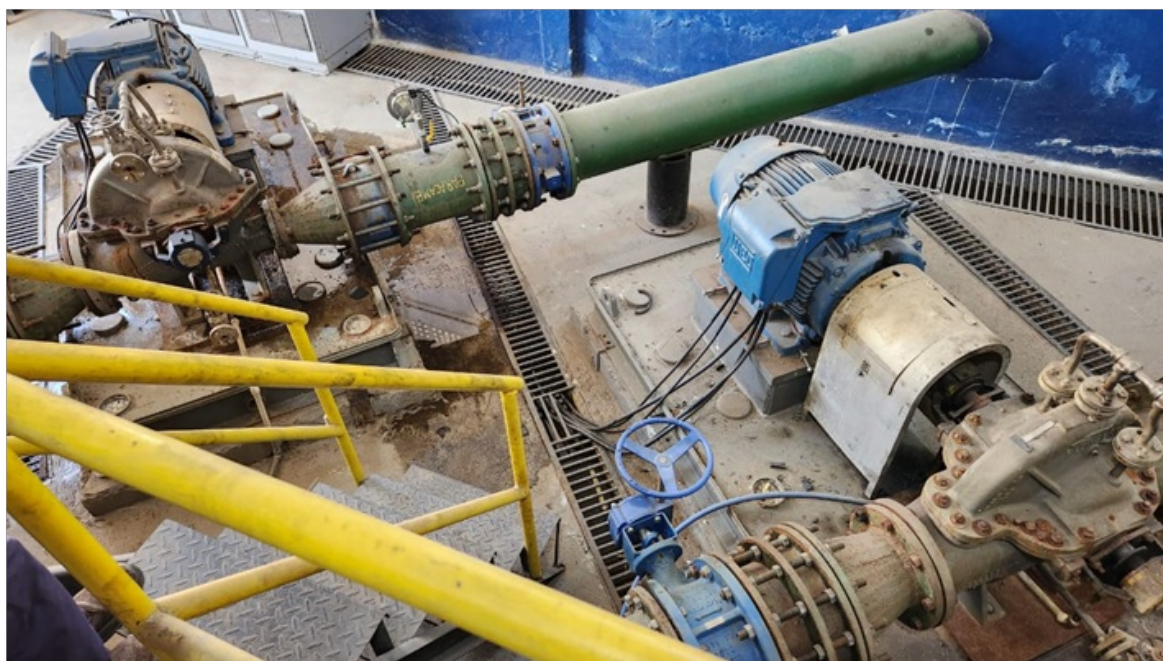
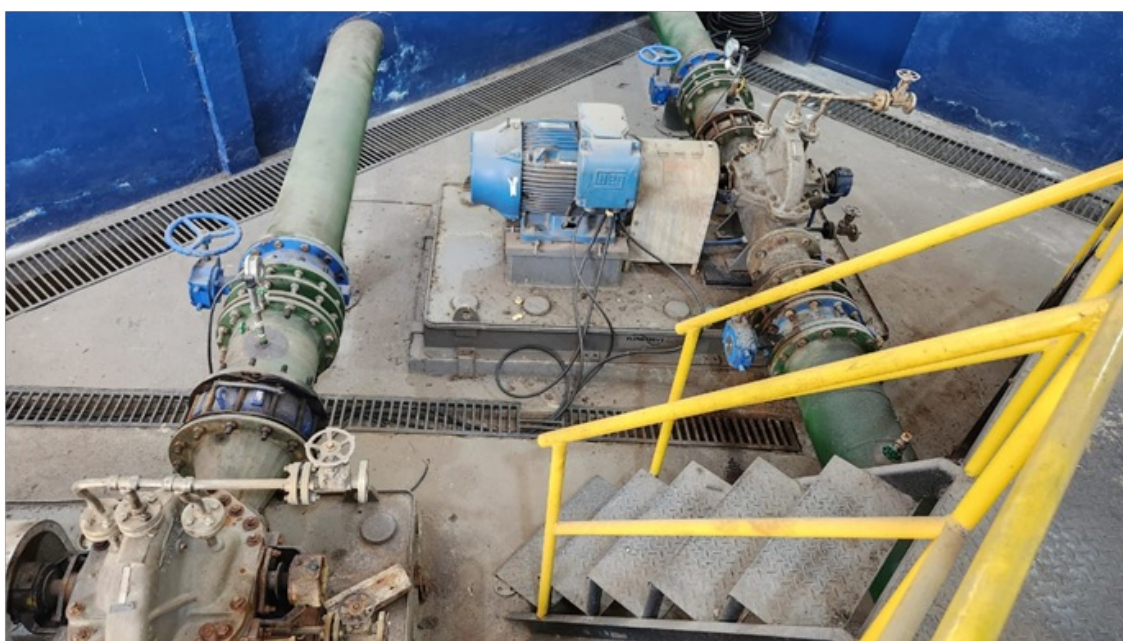
Foto 3 – Conjunto motobombas: G1 e G2

Foto 4 – Conjunto motobombas: G2 e G3

| CONSERVAÇÃO E LIMPEZA | SIM | NÃO | OBS |
|---|---|---|---|
| Os equipamentos elétricos do conjunto motobomba estão adequadamente protegidos? | | X | Os cabos elétricos dos três grupos estão nos ralos coletores de água (fotos 3 e 4) |

- Ø instalação da identificação da Concessionária no booster;
- Ø reparar o vazamento de água no grupo 1;
- Ø retirar os cabos elétricos de dentro dos ralos coletores, adequando em outro local;
- Ø a sinalização de risco de choque elétrico.

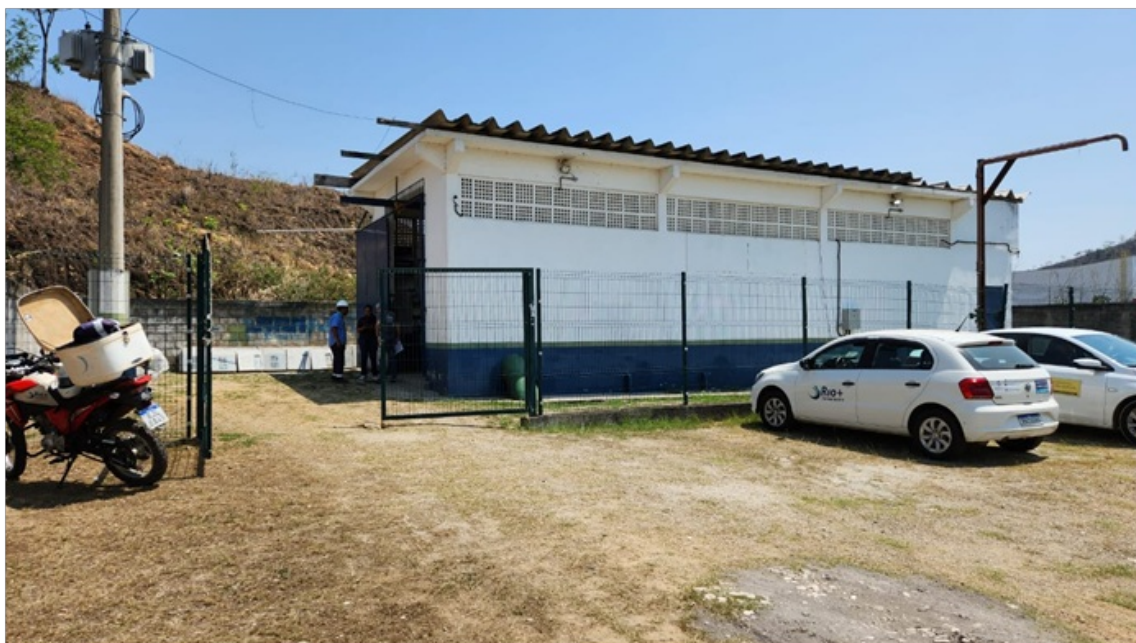
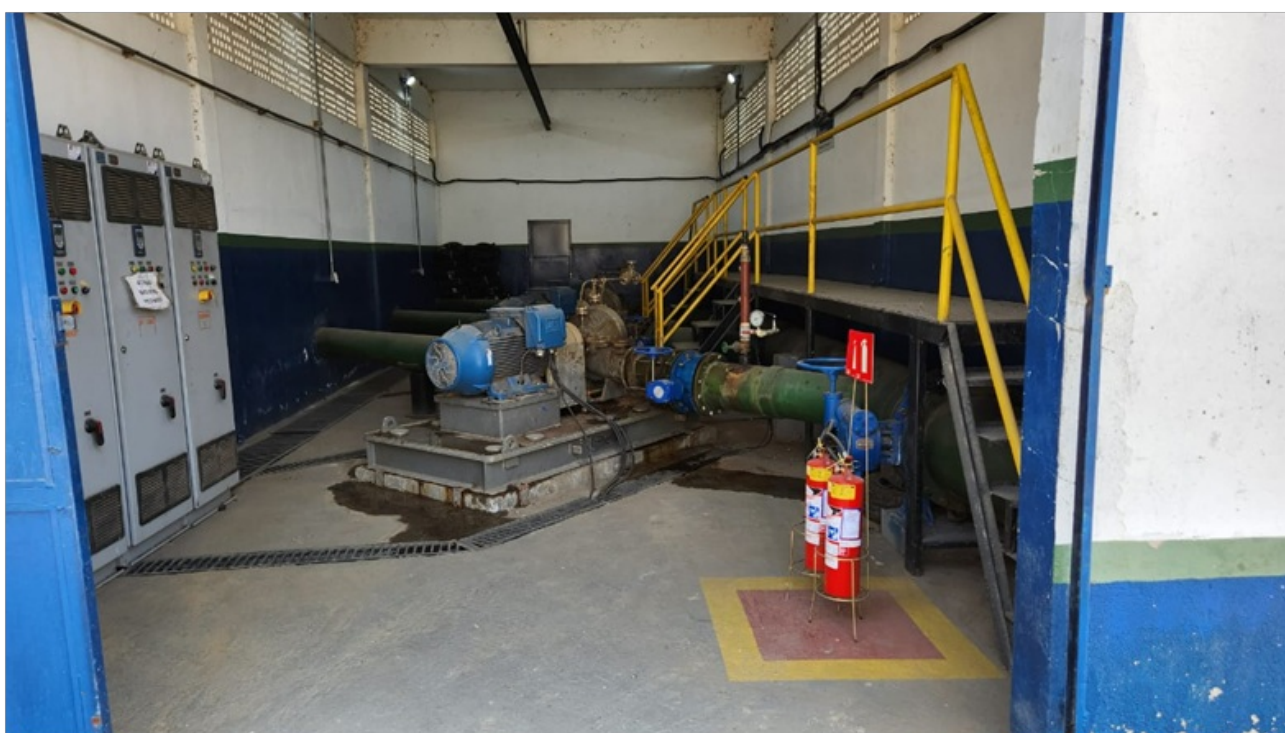
Foto 5 – Abrigo de alvenaria

Foto 6 – Abrigo de alvenaria

| CONSERVAÇÃO E LIMPEZA | SIM | NÃO | OBS |
|---|---|---|---|
| Existe identificação da Concessionária na estação elevatória (EEAT)? | | X | Apenas a pintura (fotos 5 e 6) |

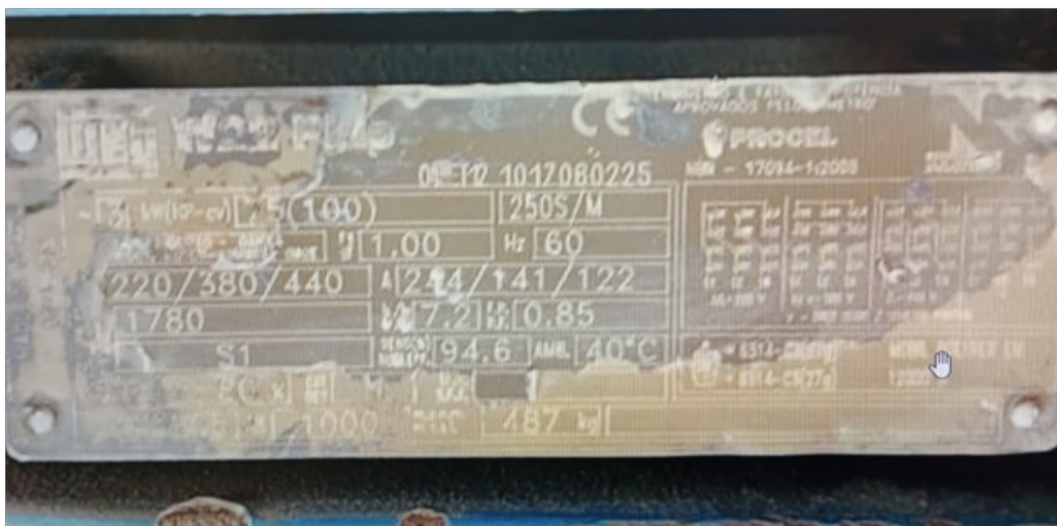
A potência de cada grupo é de 100 CV (foto 7), tendo como pressão manométrica de retaguarda e de recalque aproximadamente 39 MCA e 90 MCA, respectivamente (foto 8 e 9).

Foto 7 – Potência do equipamento

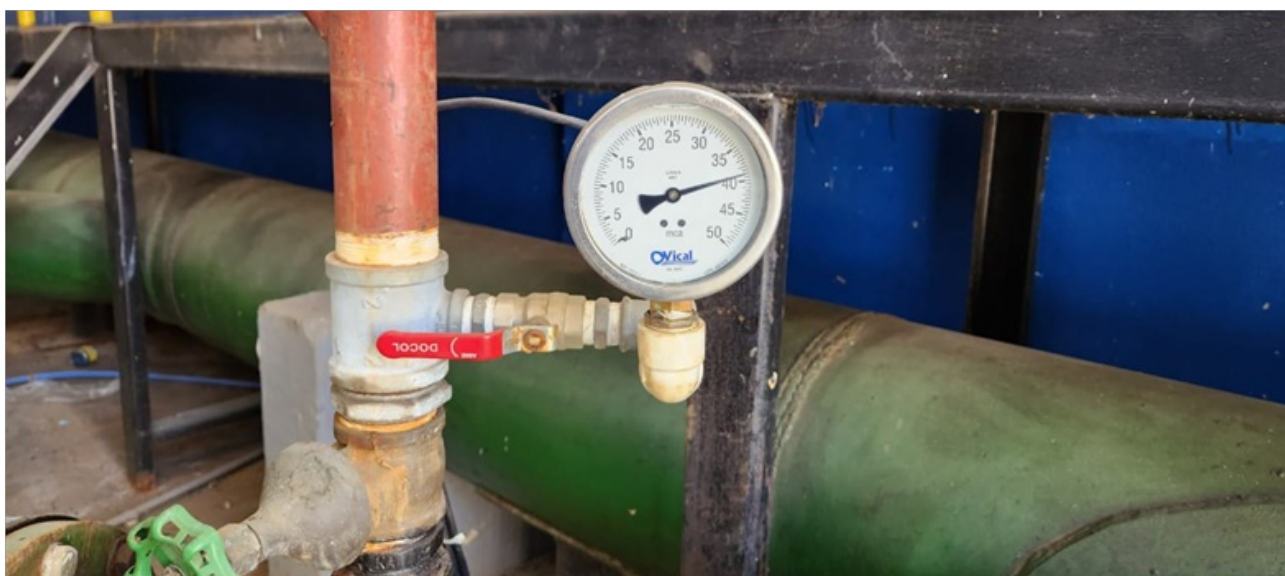
Foto 8 – Pressão manométrica de retaguarda

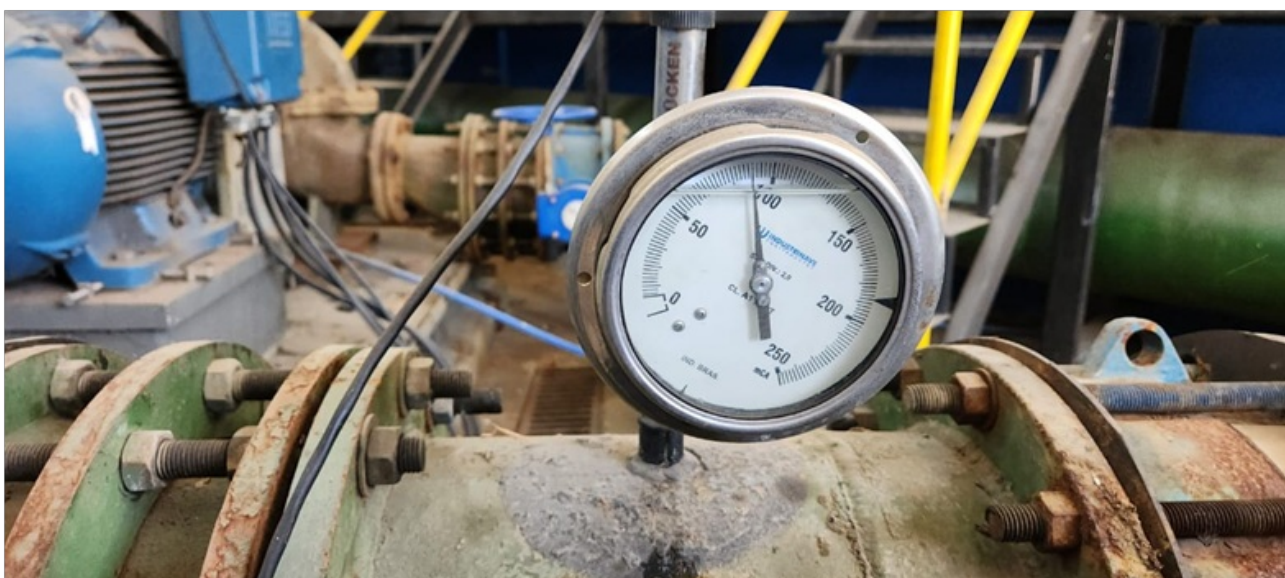
Foto 9 – Pressão manométrica de recalque

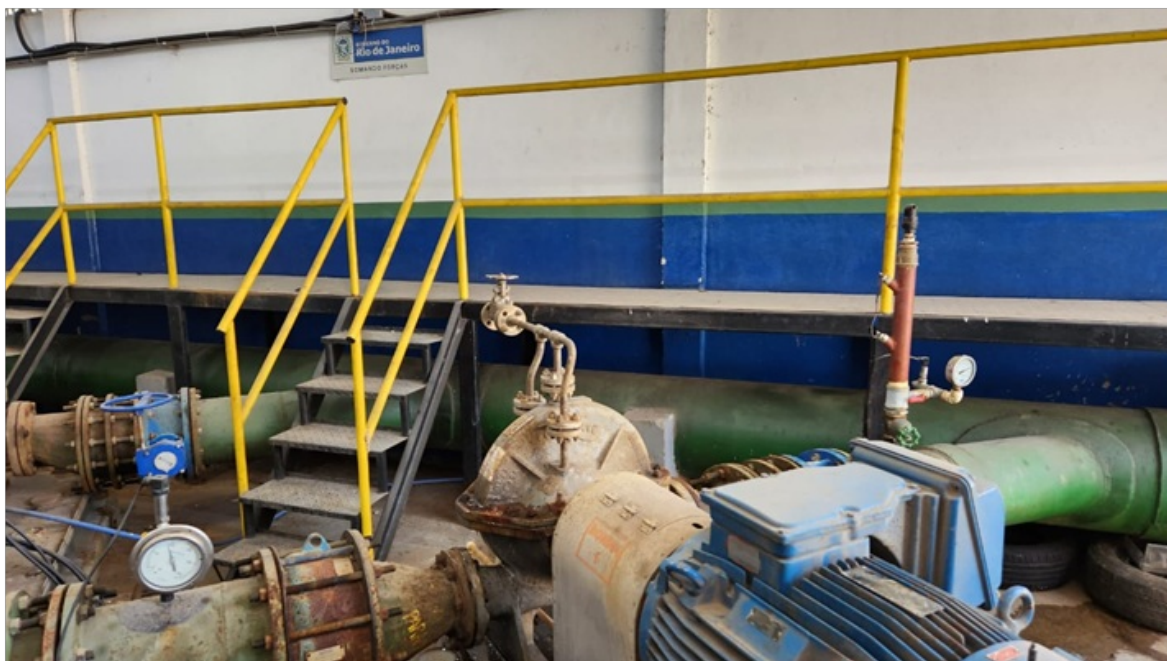
Foto 10 – Tubulação de retaguarda (DN 300 mm)

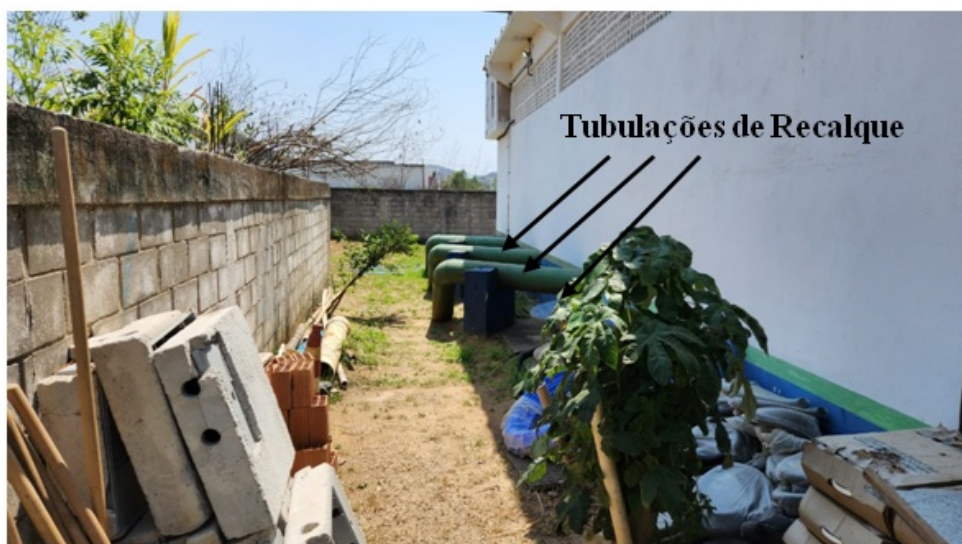
Foto 11 – Tubulação de recalque (DN 300 mm)

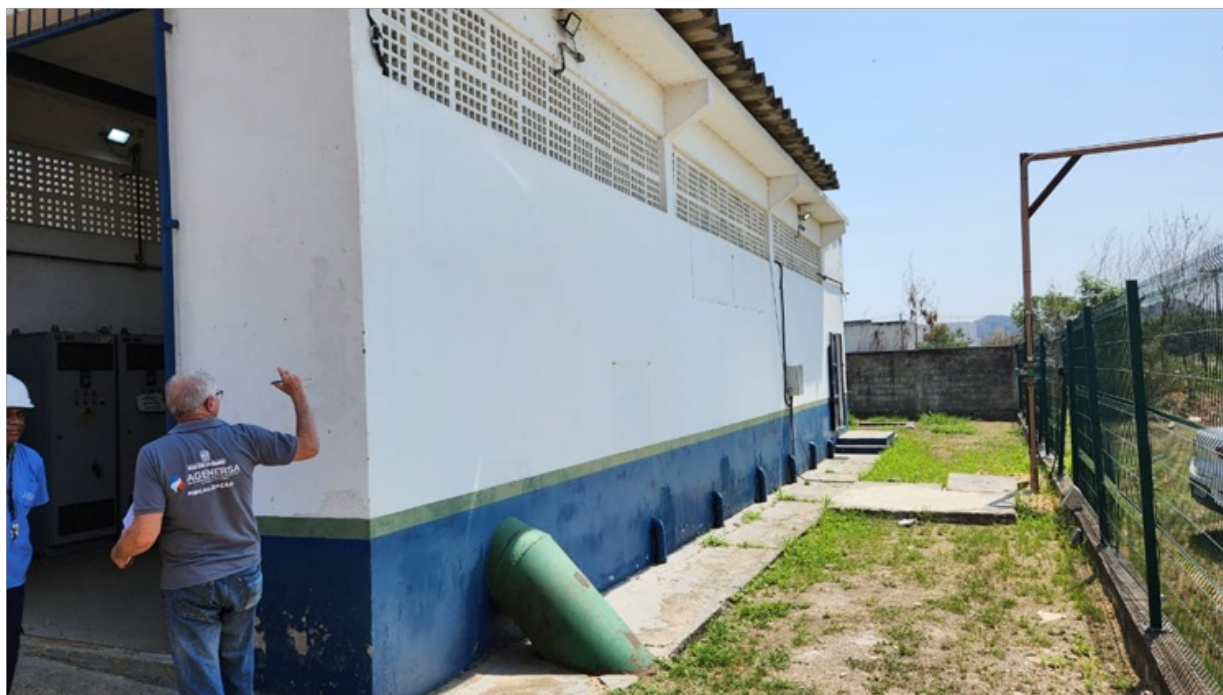
Foto 12 – Tubulação de entrada no booster

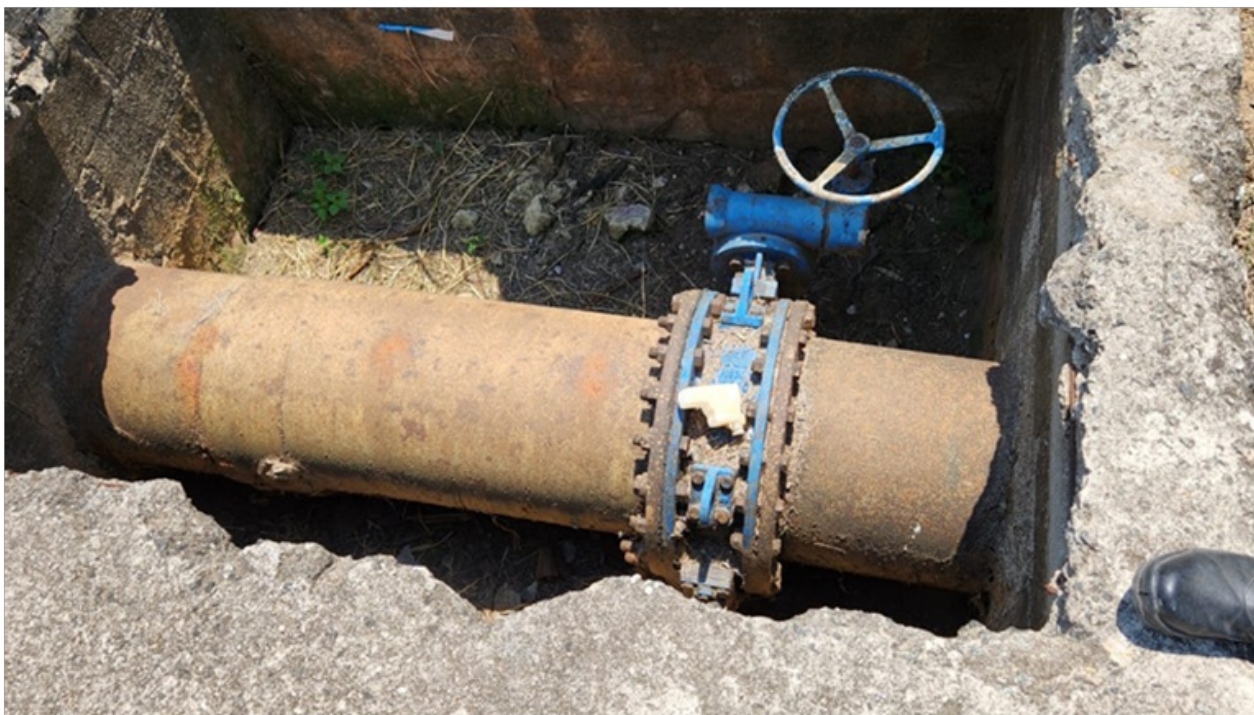
Foto 13 – Tubulação de saída do booster

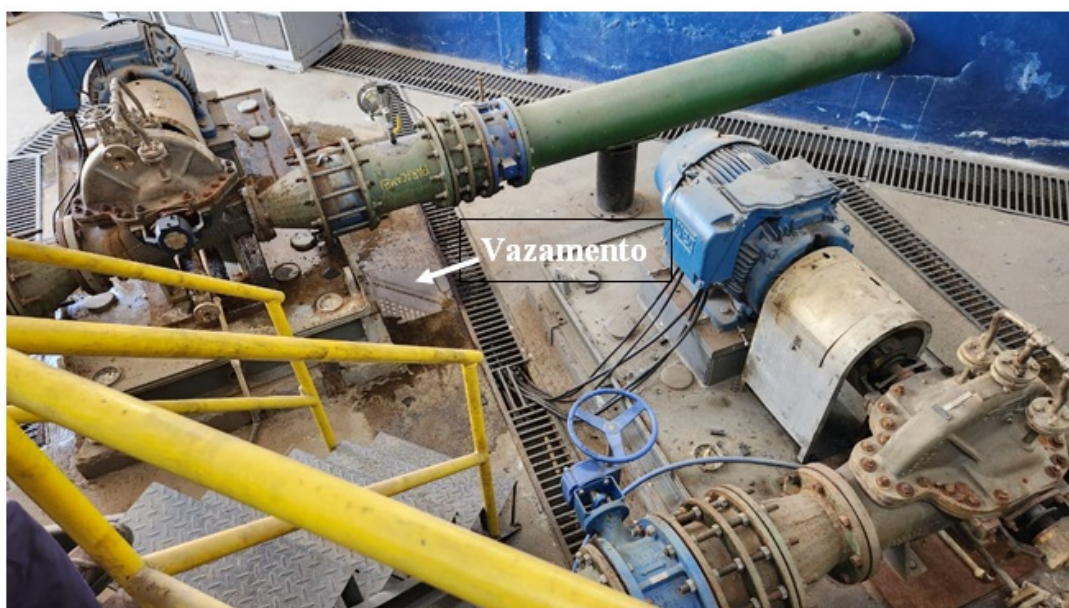
| CONSERVAÇÃO E LIMPEZA | SIM | NÃO | OBS |
|---|---|---|---|
| Existem sinais de vazamento na EEAT? | X | | Em apenas 1 grupo (foto 14) |

Foto 14 – Vazamento no G - 1

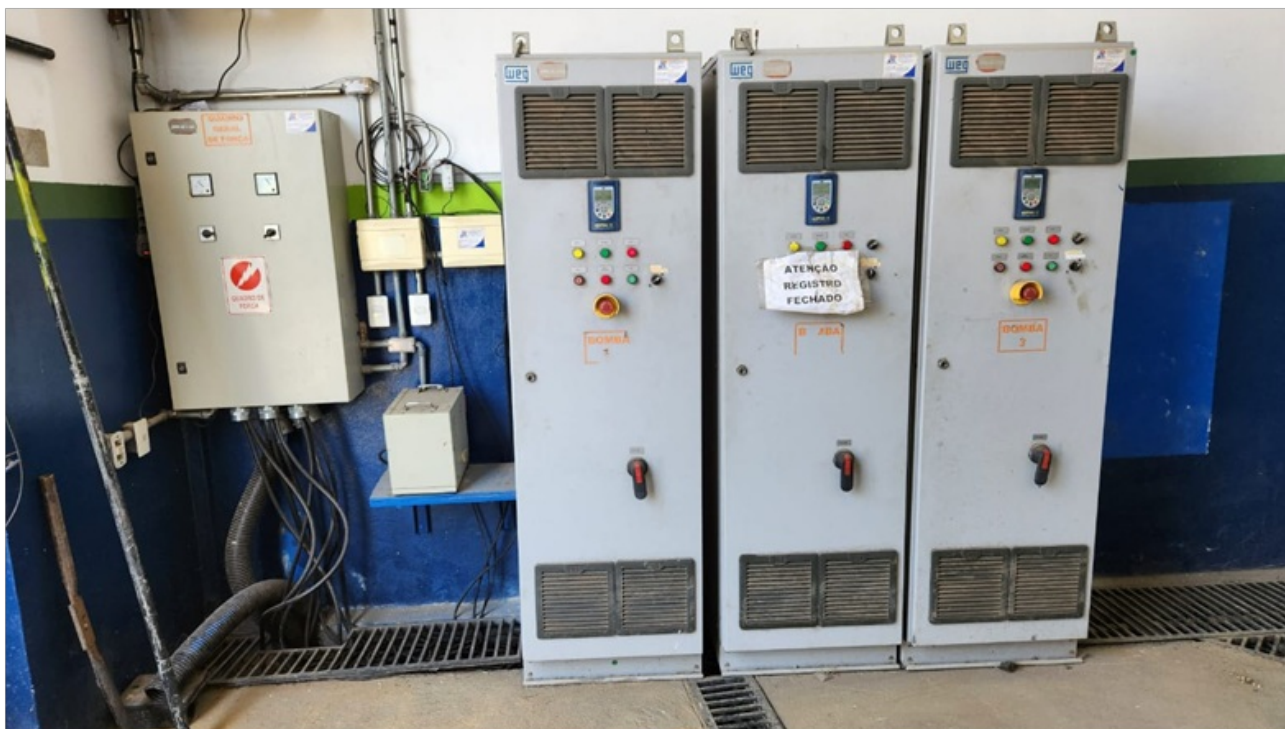
| CONSERVAÇÃO E LIMPEZA | SIM | NÃO | OBS |
|---|---|---|---|
| Existe sinalização de risco de choque elétrico? | | X | Foto 15 |

Foto 15 – Quadros elétricos e de automação
