### RELATÓRIO DE FISCALIZAÇÃO AGENERSA/CASAN Nº 268/2024

| <b>Processo:</b> | SEI-220007/000541/2021 | <b>Data:</b> | 03/10/2024 |
| <b>Local Fiscalizado:</b> | Est. Airton Senna, s/nº - Guarajuba – Paracambi/RJ | | |
| <b>Objetivo da Fiscalização:</b> | Verificar Operação dos equipamentos | | |

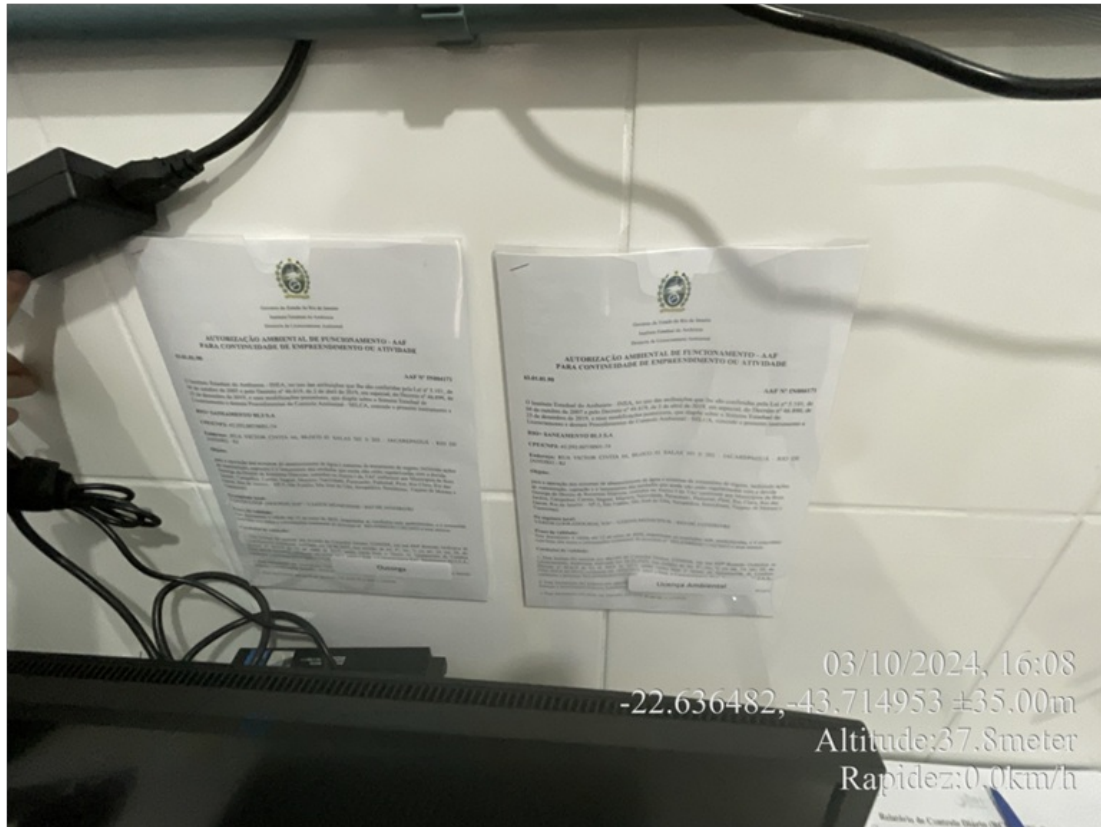
A Estação Guarajuba possui licenciamento vigente (Foto 01) e o operador produz relatórios de operação diariamente, de modo virtual. Deste modo, não existem manuais de operação e manutenção no local, bem como ficha de inspeção e registro de ocorrências.

Foto 01 – Outorga e Licenciamento

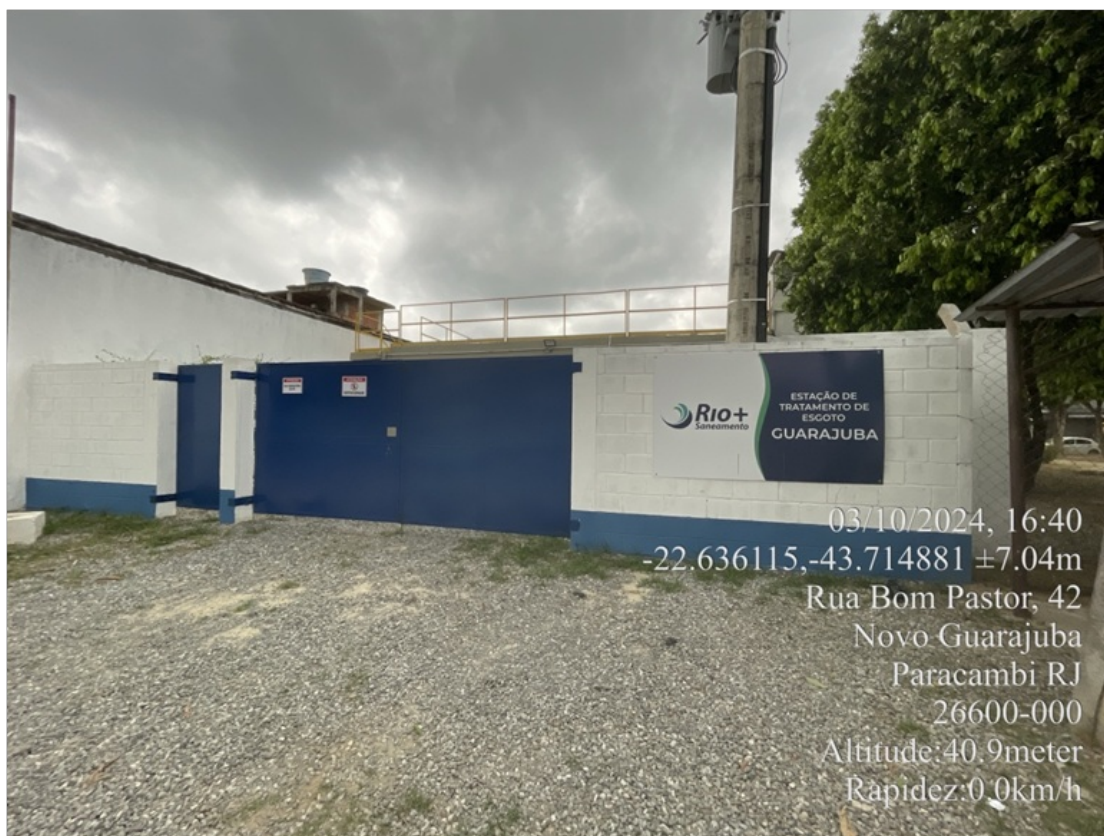
A ETE passou por reformas para adequações e entrou em operação. A fachada apresenta bom estado de conservação e a devida identificação da ETE, sendo ainda isolada por muro (Foto 02) e cerca que protegem o local. Em sua edificação existem áreas de apoio à operação/ administração da estação, sendo elas: laboratório para avaliação de parâmetros básicos como, pH, O<sub>2</sub> e temperatura; além de escritório e almoxarifado.

Foto 02 – Vista da fachada da ETE.

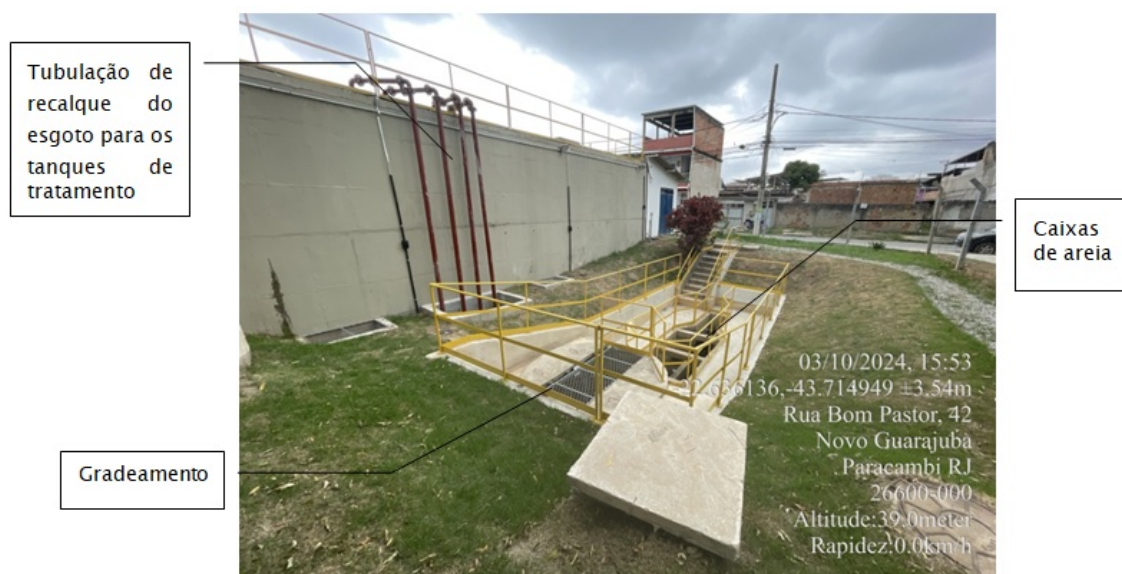
O tratamento preliminar do esgoto bruto (Foto 03) inicia na caixa de chegada que é composta por uma grade fixa (Foto 04), seguido por duas caixas de areia (Foto 05) e poço de recalque (Foto 06) para os tanques de tratamento (Foto 07).

Foto 03 – Visão geral da chegada de esgoto

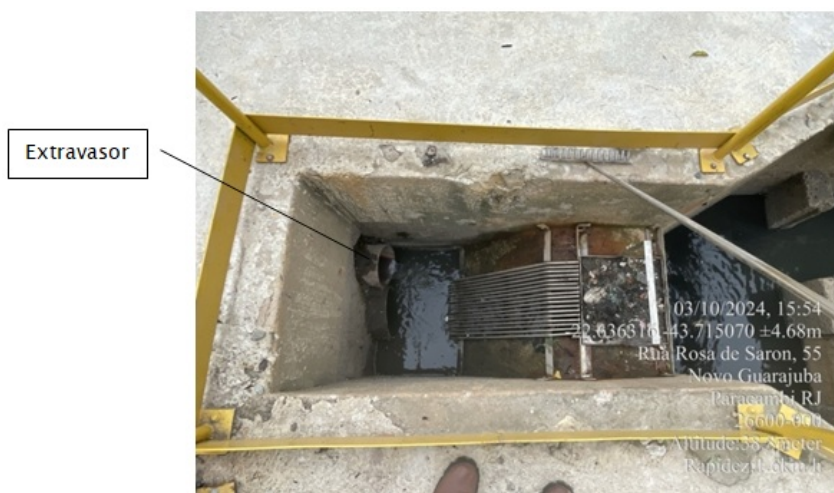
A grade fixa (Foto 04) que retêm os sólidos do esgoto bruto apresenta bom estado de conservação, sendo os sólidos retirados de forma manual conforme demanda, armazenados em cesto que são encaminhados para a ETE Guarajuba e posteriormente ao aterro sanitário.

Foto 04 – Gradeamento de chegada

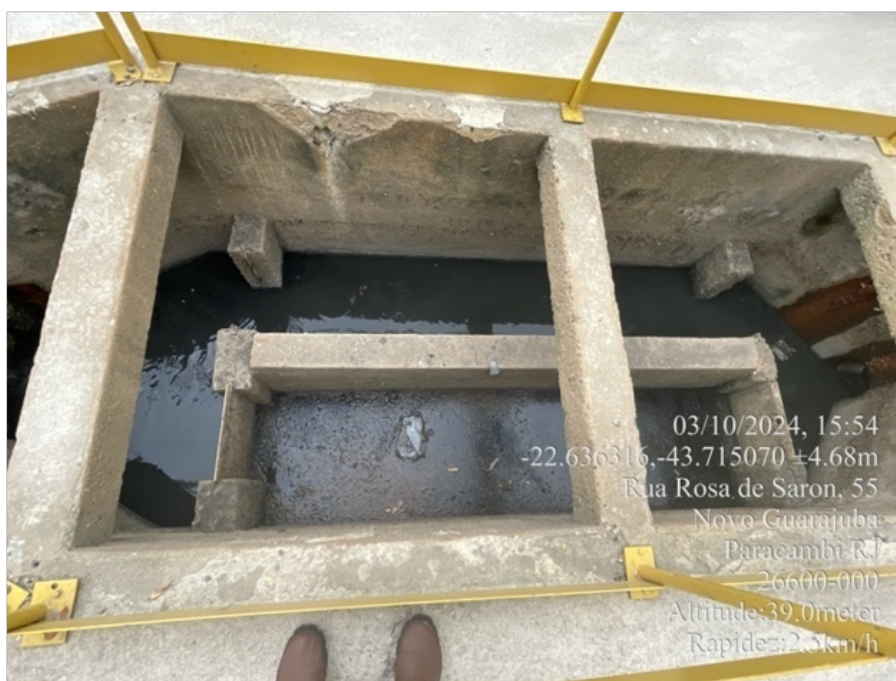
O poço de entrada possui extravasor, porém o esgoto que sai por ele retorna para tratamento. Em seguida, o efluente passa por um dos desarenadores (Foto 05), que estão em bom estado estrutural e funcionam de forma mecanizada. A limpeza das caixas de areia é realizada diariamente e a areia removida é enviada juntamente com outros resíduos da ETE Guarajuba, para serem encaminhados posteriormente ao aterro.

Foto 05 – Caixas de areia

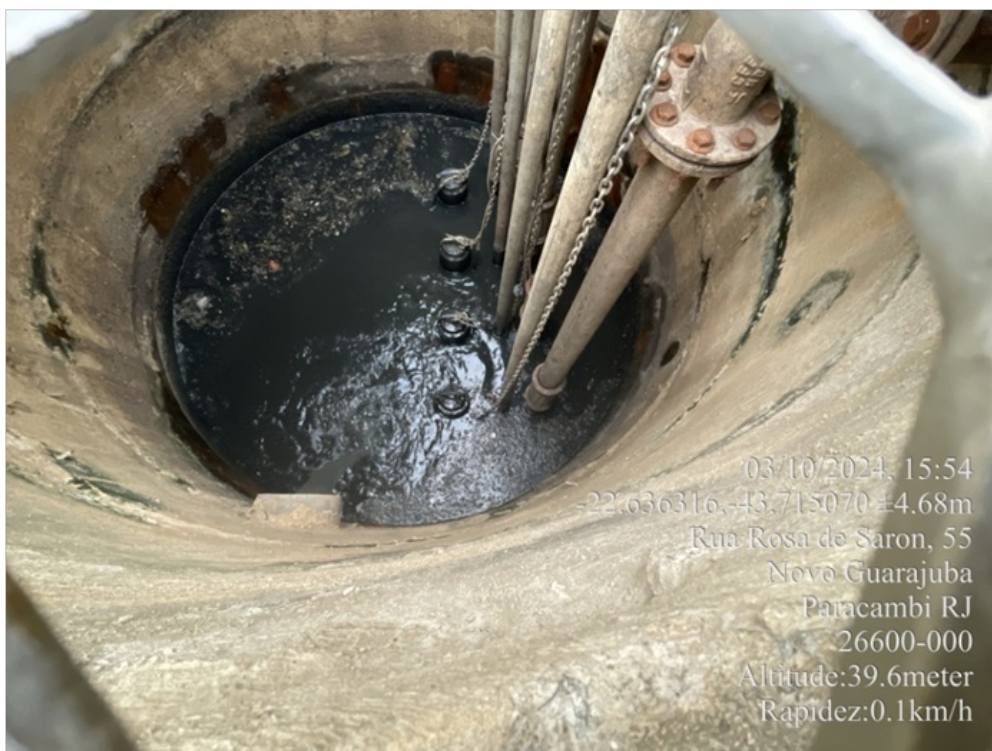
A ETE possui um poço de sucção (Foto 06) de esgoto com quatro bombas submersas de 2 CV's recalcando os efluentes para a laje, com tanques (Foto 07), na qual o esgoto passa por decantação, ou seja, sedimentação das partículas mais pesadas.

Foto 06 – Poço de sucção

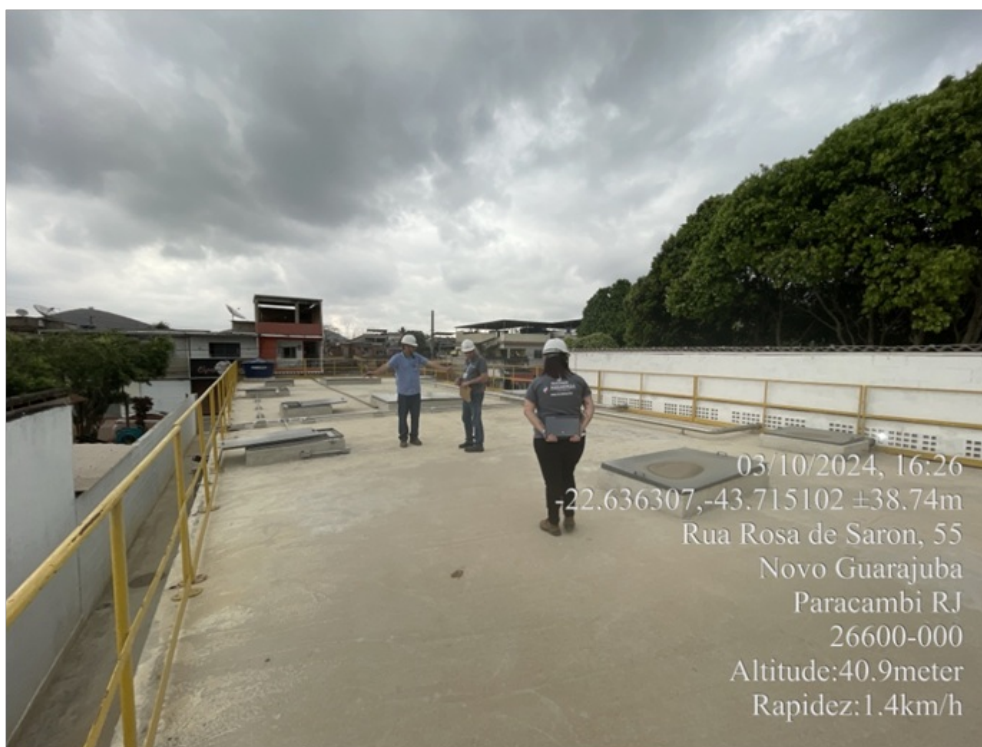
Foto 07 – Laje do reator SBR

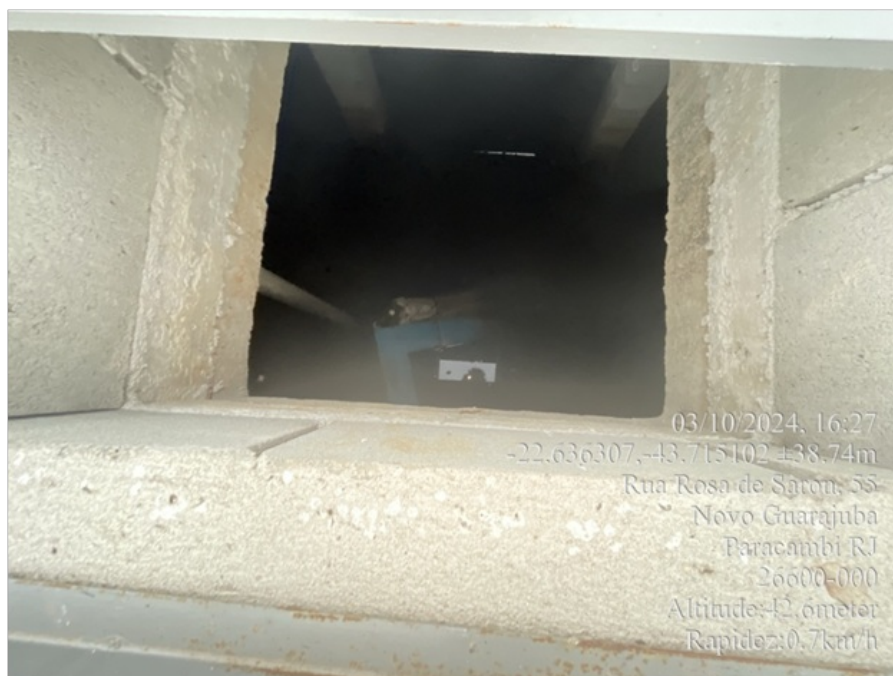
Após passar pelo processo de decantação (Foto 08) o efluente recebe aeração (Foto 09), onde recebe tratamento com oxigênio para multiplicação de microorganismos e formação de lodo. O tratamento é pelo processo de Lodo Ativado Sequencial por Batelada (UNITANK), também conhecido pela sigla SBR (Foto 07). Nesse processo a decantação e aeração ocorrem em um mesmo tanque. O lodo gerado na estação ainda não foi coletado devido à recente ativação da unidade, porém de acordo com os operados o lodo será encaminhado para a ETE Lajes, a qual se encontra em processo de obras para reativação.

Foto 08 – Tanque SBR em decantação

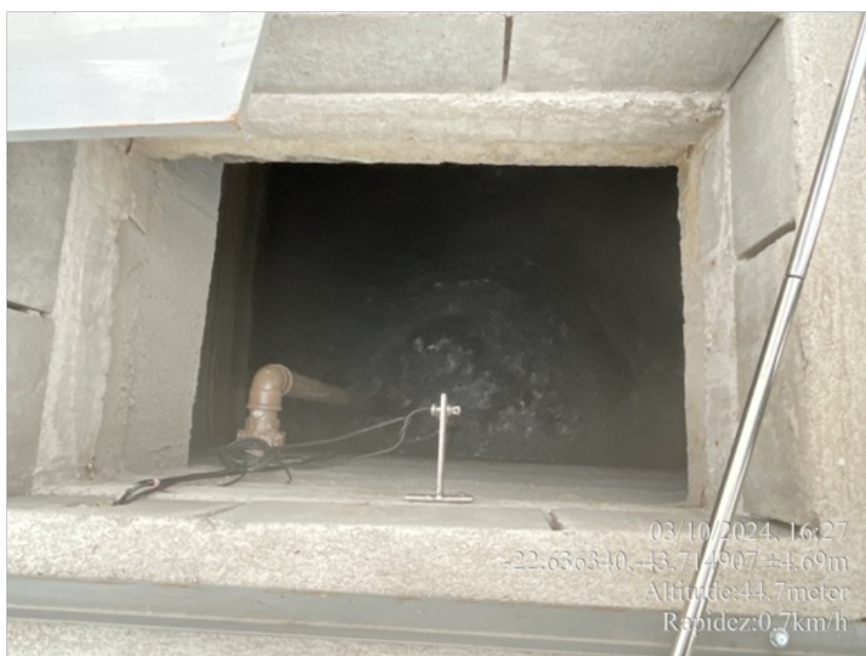
Foto 09 – Tanque SBR em aeração

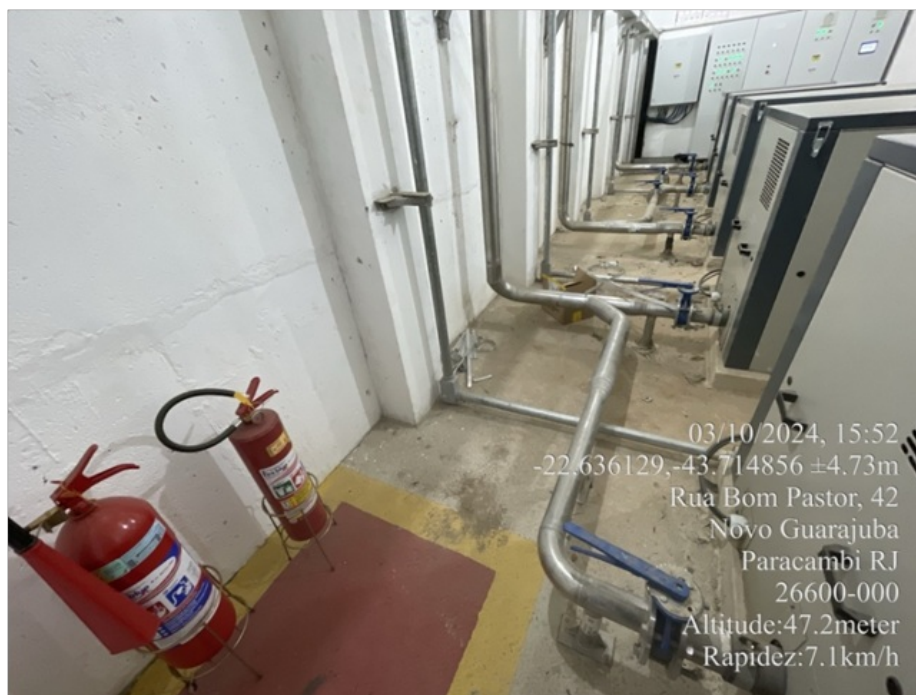
Foto 10 – Sala dos sopradores dos reatores com extintores e painel de comando

Na casa de máquinas, além dos sopradores do reator está o quadro de comando da ETE, com as devidas sinalizações de risco, operando corretamente. Havia exaustor (Foto 12) e dois extintores de incêndio no local (Foto 10).

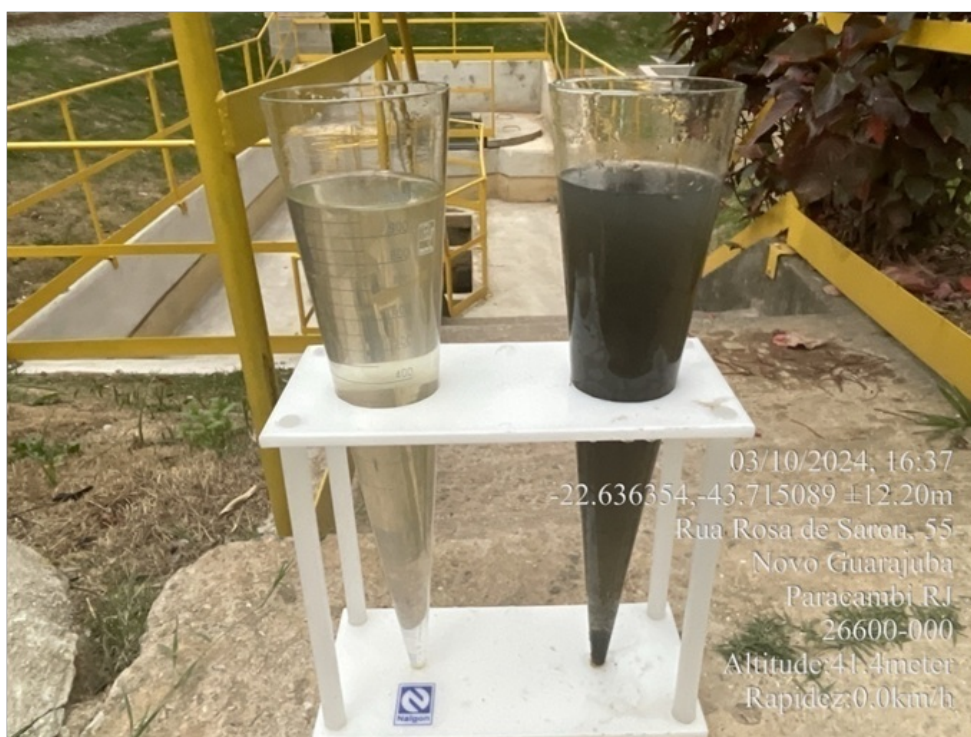
Após a aeração do esgoto, esse passa ao decantador secundário, no qual o lodo formado vai para o fundo do tanque e ocorre a formação do esgoto clarificado (Foto 11) e está pronto para ser descartado no Canal Guarajuba, o qual desemboca no Rio dos Macacos. Todos os tanques e as câmaras estavam com suas estruturas íntegras, tubulações sem vazamentos e equipamentos operando corretamente.

Foto 11 – Comparação entre esgoto clarificado e bruto.

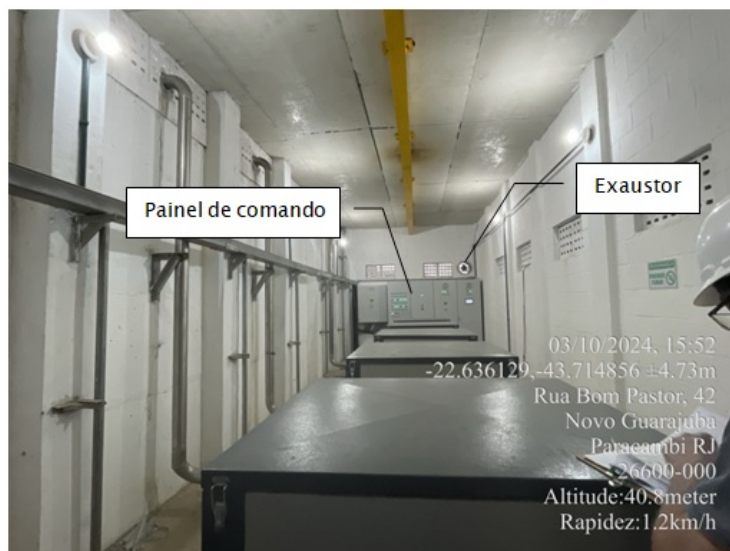
Foto 12 – Quadro de comando

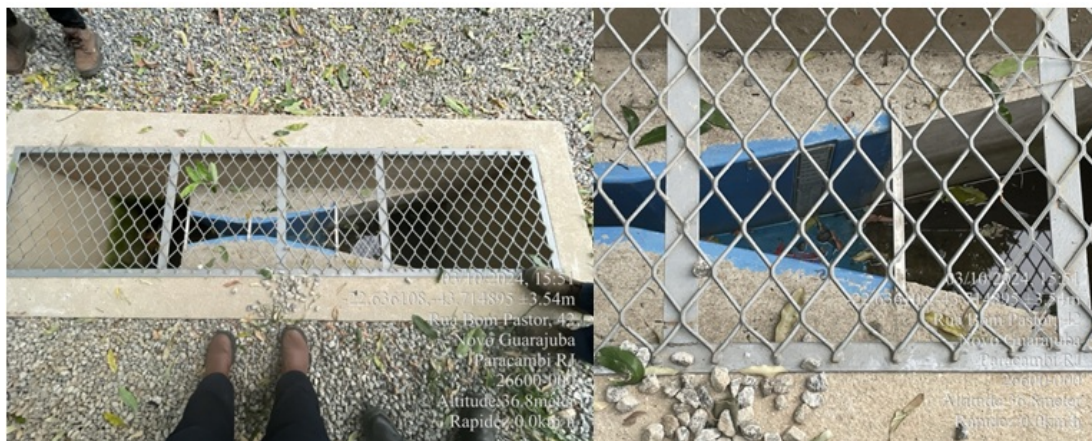
O efluente tratado passa pela calha Parshall, que possui medidor por régua em seu interior (Foto 13). As medições de vazão são feitas a cada 3 horas, e a cada ciclo também são analisados sólidos sedimentados, pH, temperatura e CO<sub>2</sub>. Esses parâmetros são avaliados pelo laboratório presente no local e os dados levantados são tratados e registrados virtualmente.

Foto 13 – Calha Parshall e Régua de medição de vazão

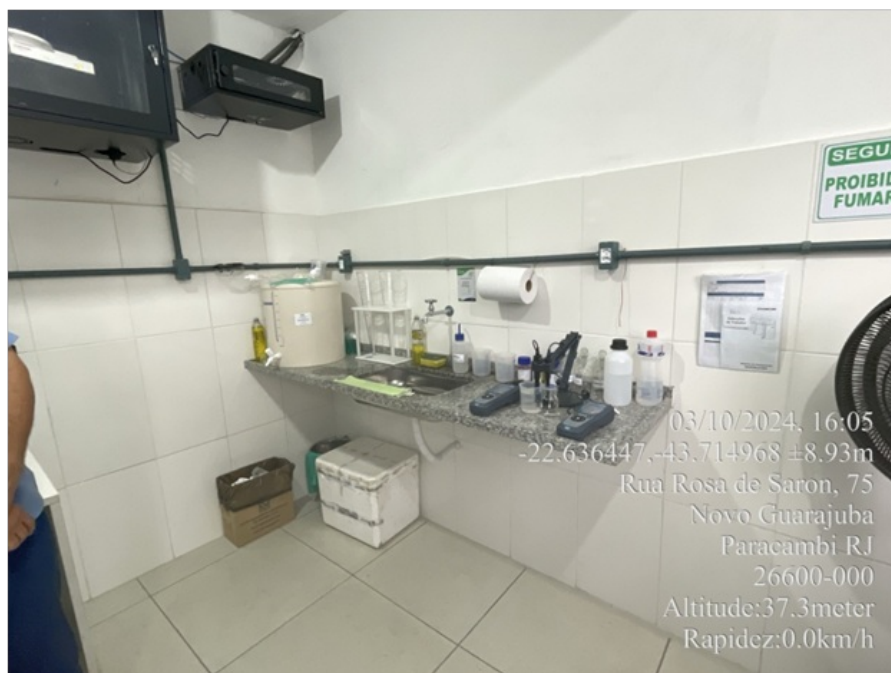
O laboratório (Foto 14) da ETE Guarajuba apresenta bom estado de conservação e possui um pHmetro (Foto 15) que é calibrado semanalmente conforme informado pelos operadores.

Foto 14 – Laboratório

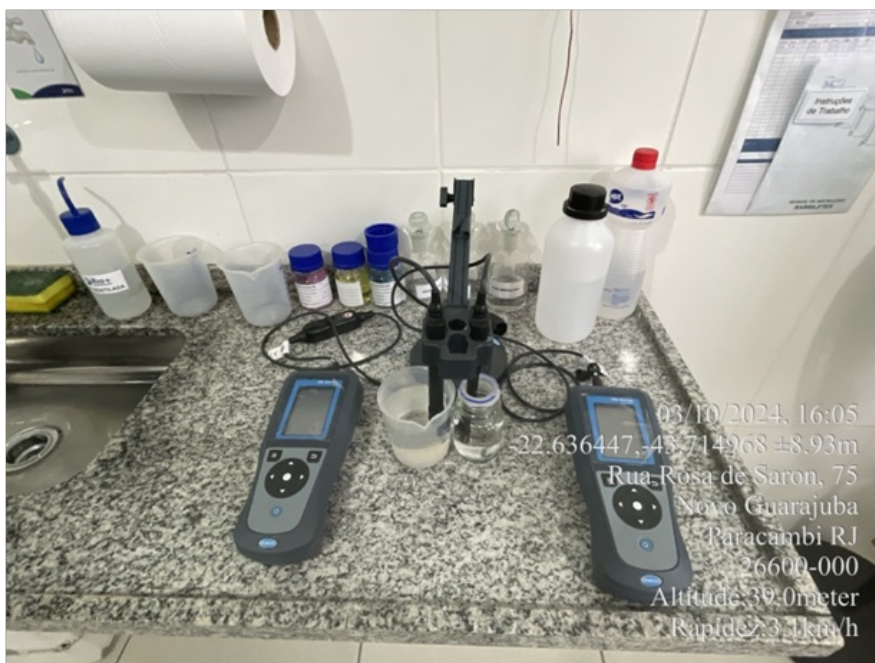
Foto 15 – Equipamentos do laboratório
