## RELATÓRIO DE FISCALIZAÇÃO AGENERSA/CASAN Nº 271/2025

| <b>UNIDADE/OBRA FISCALIZADA</b> | Captação Vargem Grande | | |
| <b>ENDEREÇO DA UNIDADE/OBRA FISCALIZADA</b> | Rio Vargem Grande - Fazenda Asperri - Vargem Grande - Teresópolis/RJ | | |
| <b>PERÍODO DE FISCALIZAÇÃO</b> | 08/10/2025 | | |

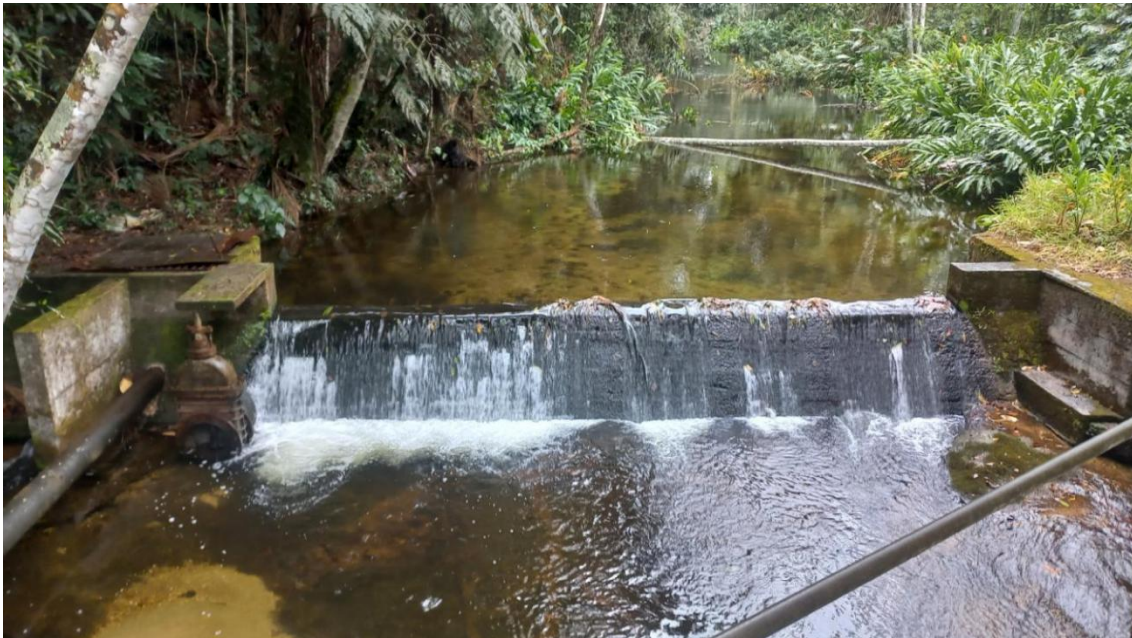
Foto 01 - barragem

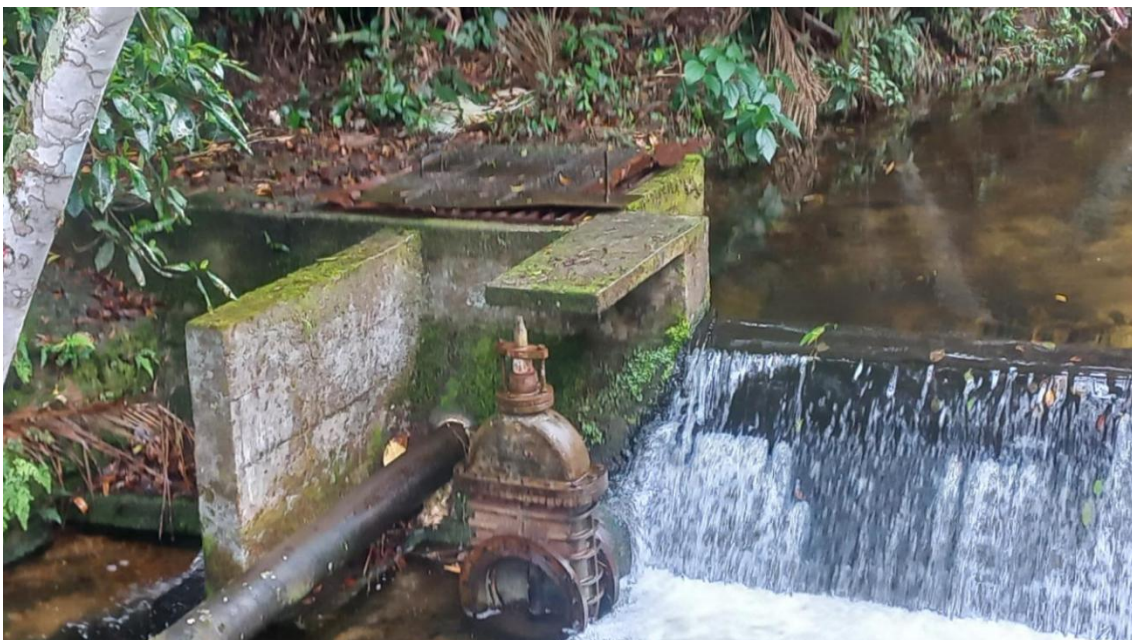
Foto 02 - crivo para captação

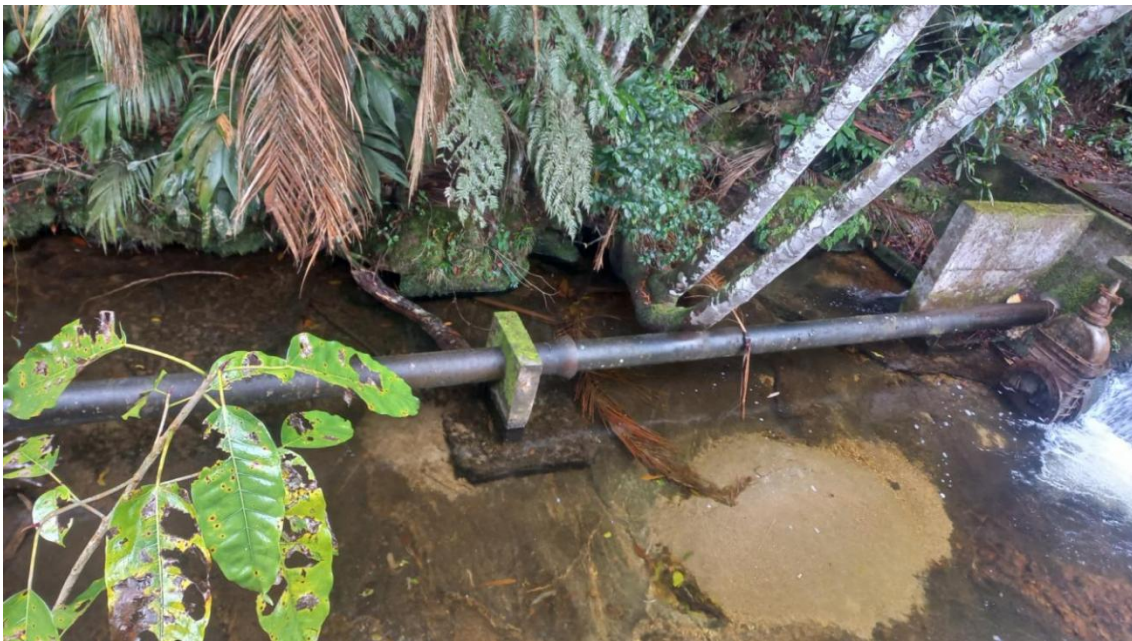
Foto 03 - tubulação para adução até a estação de tratamento

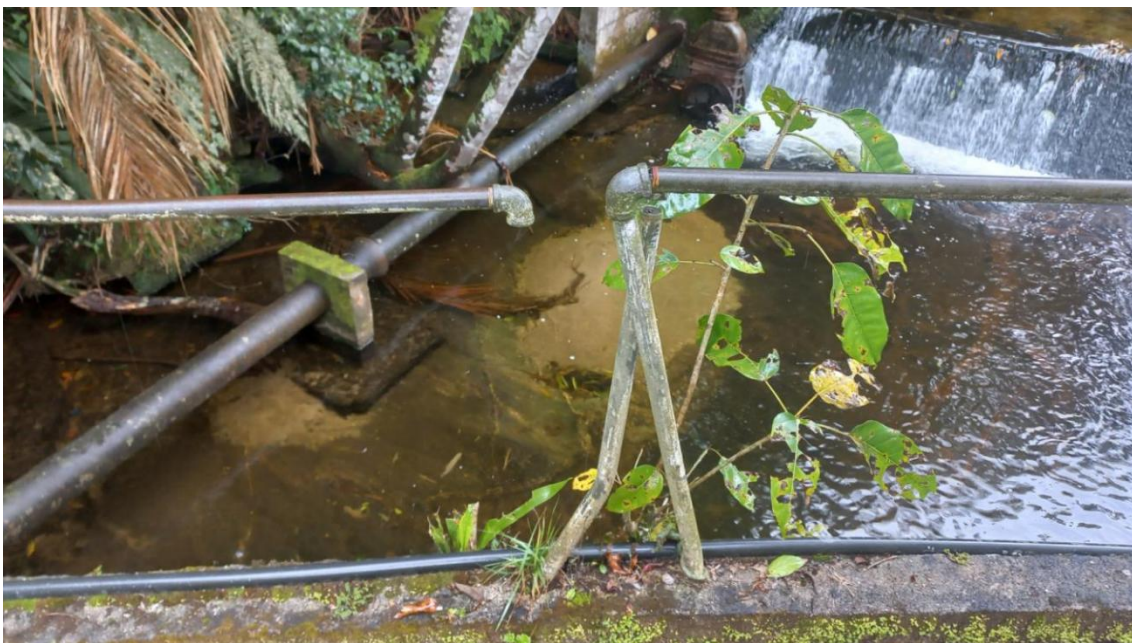
- Guarda-corpo danificado.

Foto 04 - ruptura no guarda-corpo

- Reparo do guarda-corpo da unidade.

A captação está operando de forma adequada. No entanto, recomenda-se que o guarda-corpo seja restaurado a fim de garantir a segurança para a qual foi projetado.
