## RELATÓRIO DE FISCALIZAÇÃO AGENERSA/CASAN Nº 276/2025

| UNIDADE/OBRA FISCALIZADA | Reservatório Bonsucesso | | |
| ENDEREÇO DA UNIDADE/OBRA FISCALIZADA | Distrito Bonsucesso - Teresópolis/RJ | | |
| PERÍODO DE FISCALIZAÇÃO | 09/10/2025 | | |

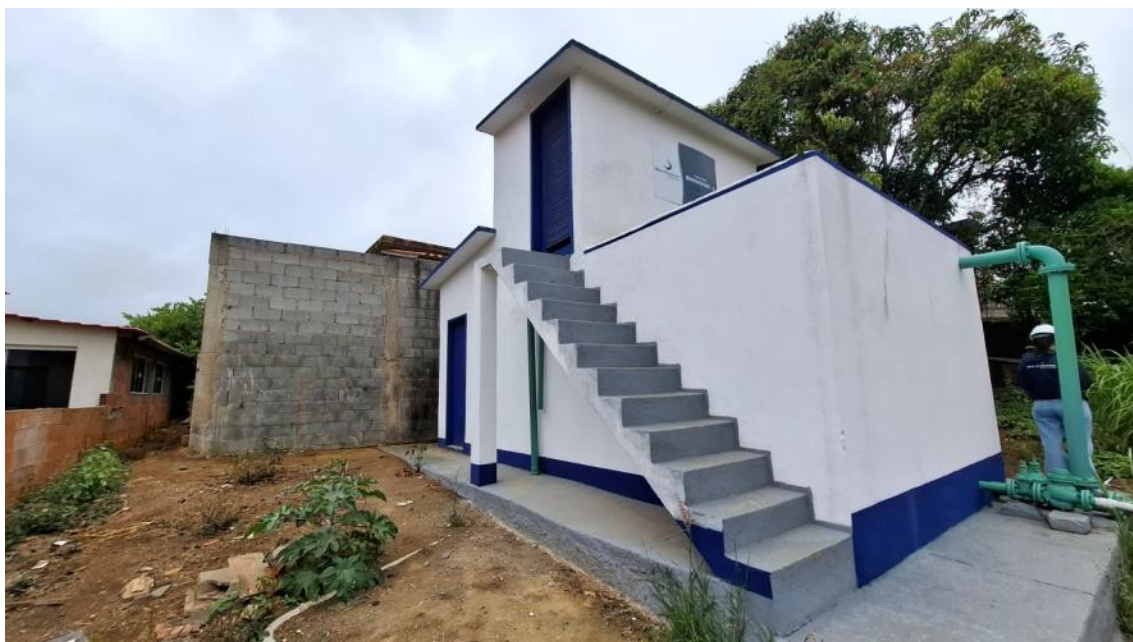
O reservatório dispõe de caixa de inspeção, porém observou-se que esta se encontra danificada, necessitando de reparo para garantir adequada vedação e segurança do sistema. A escada

externa existente não possui guarda-corpo, configurando situação de risco à integridade física dos operadores durante atividades de acesso e manutenção.

Foto 01 – estrutura do reservatório

- Escada externa sem proteção (Foto 01) – NR 35, item 35.5.2;
- Excesso de vegetação na unidade (Foto 02);
- Tampa da caixa de inspeção danificada – NBR 12.217, item 5.13.1;
- Não há registro de limpeza do reservatório – Portaria GM/MS, Art. 14, XVII;
- Pontos do cercamento comprometidos – NBR 12.217, item 5.16.8.

- Instalar dispositivo de proteção na escada externa;
- Limpar o terreno para remoção da vegetação excessiva;
- Reparar a tampa da caixa de inspeção;
- Realizar e manter registros de limpeza do reservatório acessíveis e preferencialmente na unidade, conforme portaria GM/MS nº 888/2021, Art. 14, XVII;
- Fechar os pontos de acesso no cercamento do reservatório.

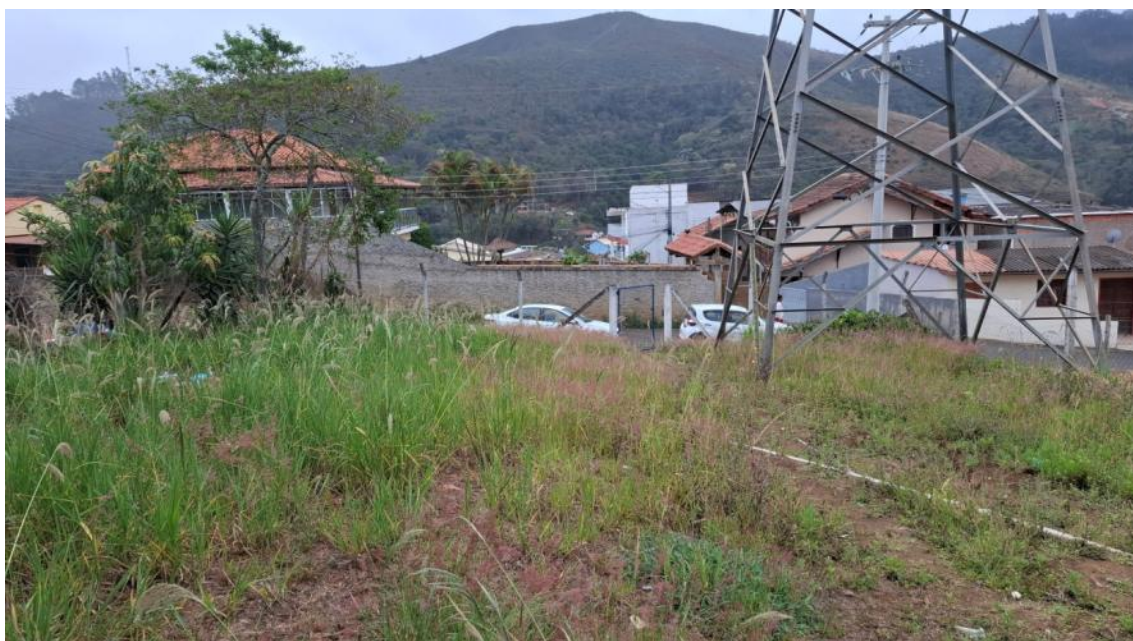
De modo geral, a estrutura apresenta bom estado de conservação, sem indícios de trincas, fissuras ou rachaduras aparentes nas paredes ou na laje. Entretanto, verificou-se a presença de vegetação excessiva no entorno. Também foram observados pontos no cercamento perimetral onde há aberturas, permitindo o livre acesso ao interior da unidade, situação que compromete a segurança física do local.

Foto 02 – terreno

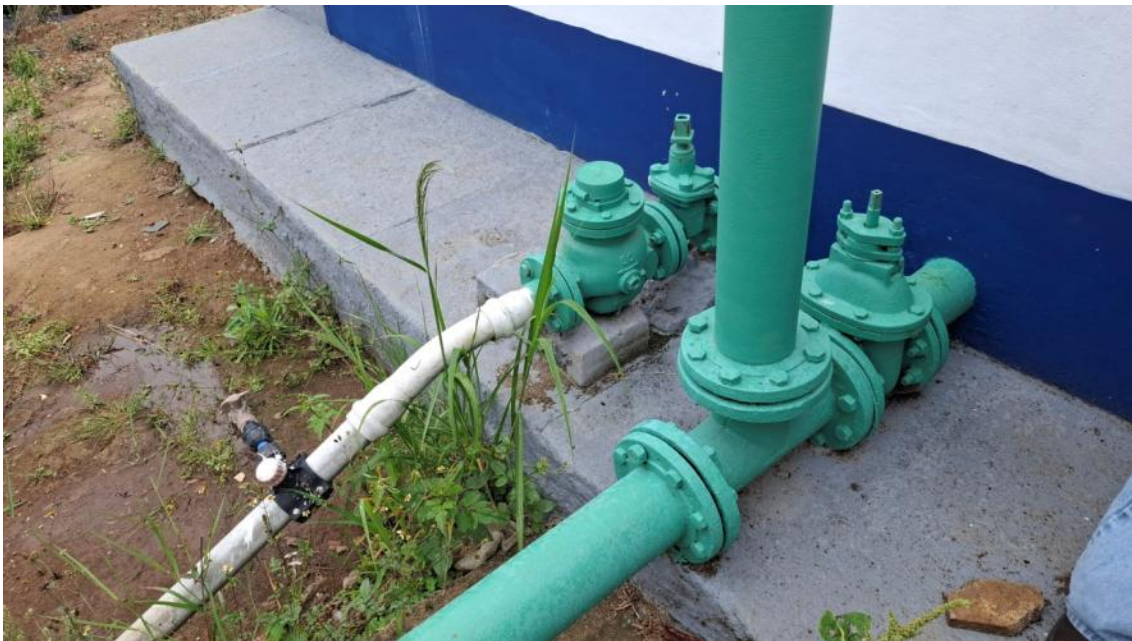
Foto 03 – tubulação de distribuição

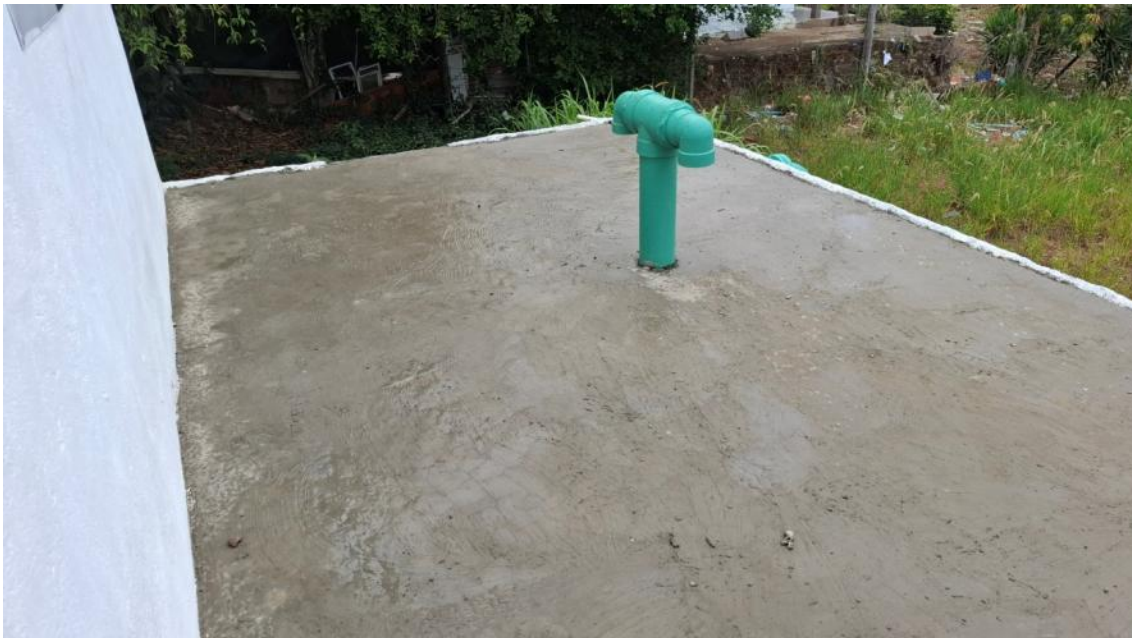
Foto 04 – parte da laje superior e respiro

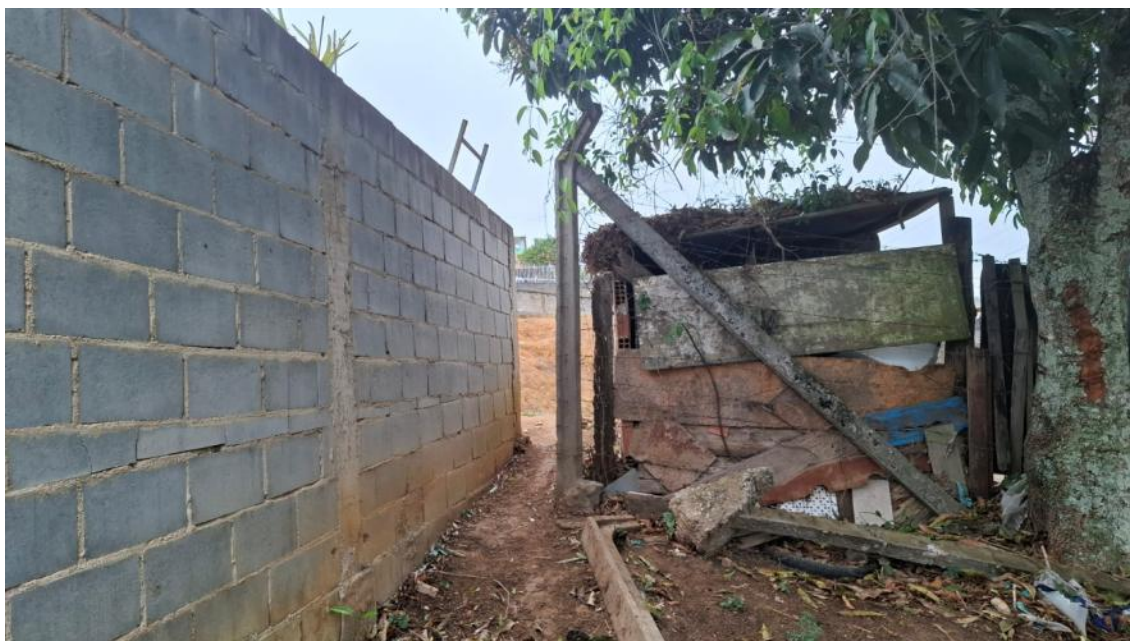
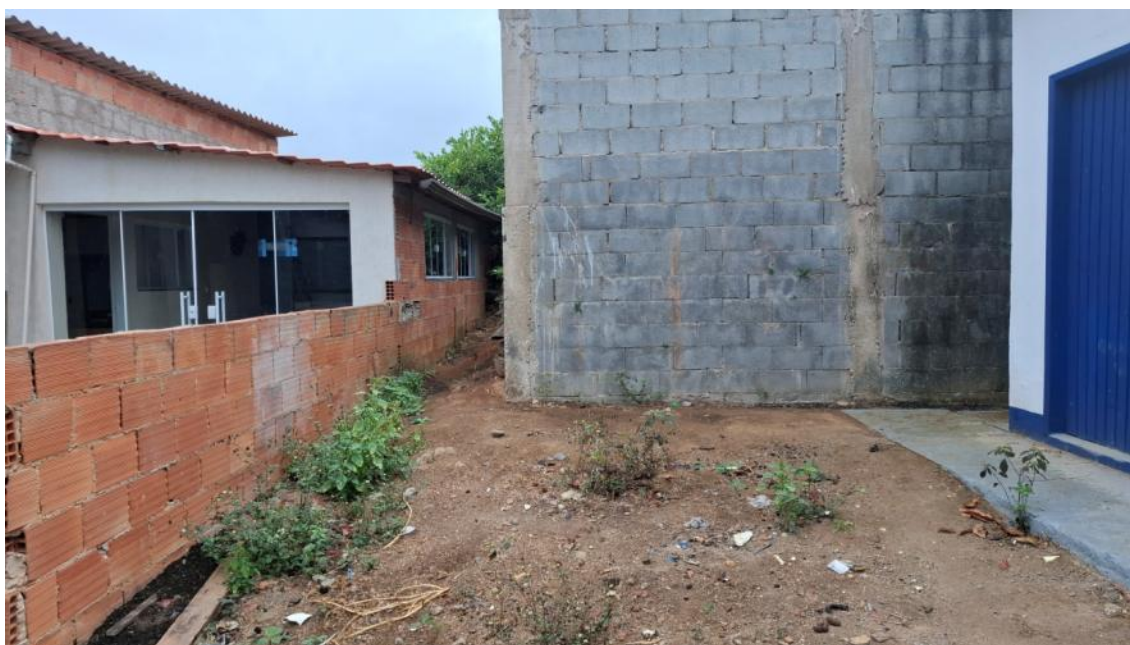
Foto 05 – ponto com abertura do cercamento

Foto 06 – outro ponto com abertura
