Agência Reguladora de Energia e Saneamento Básico do Estado do Rio de Janeiro

**RELATÓRIO DE FISCALIZAÇÃO AGENERSA/CASAN Nº 277/2025**

| <b>UNIDADE/OBRA FISCALIZADA</b> | ESTAÇÃO ELEVATÓRIA DE ÁGUA TRATADA (EEAT) 122 - ENGENHEIRO PEDREIRA | | |

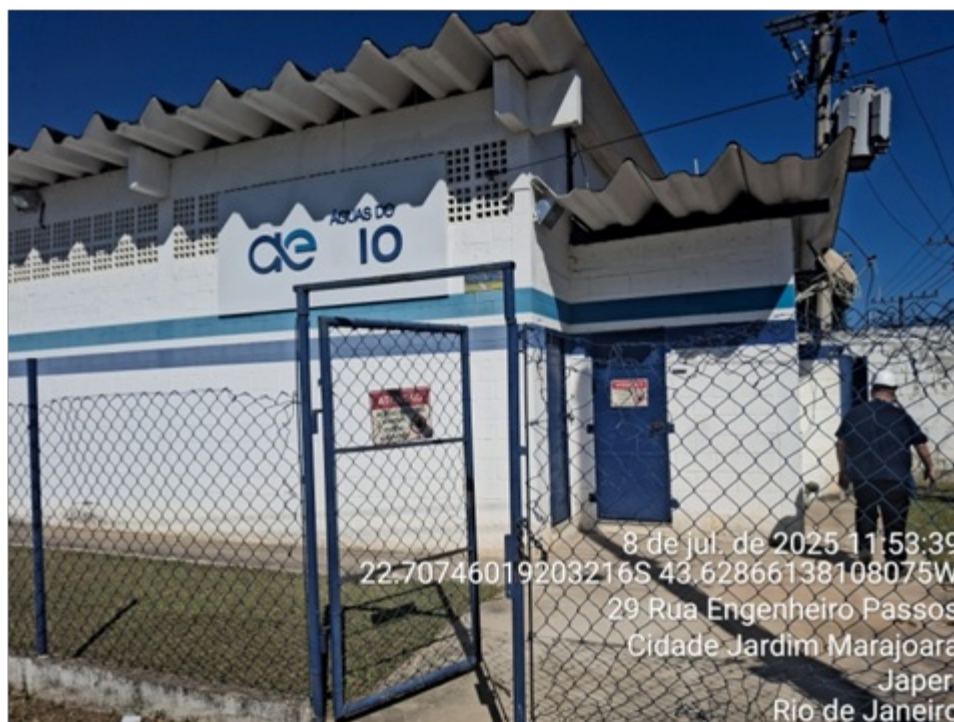
O abrigo é uma estrutura em alvenaria com ventilação e apresenta boas condições estruturais, apresenta identificação da concessionária e placa do bem na entrada (foto 1);

Foto 1 – Abrigo booster (ou elevatória)

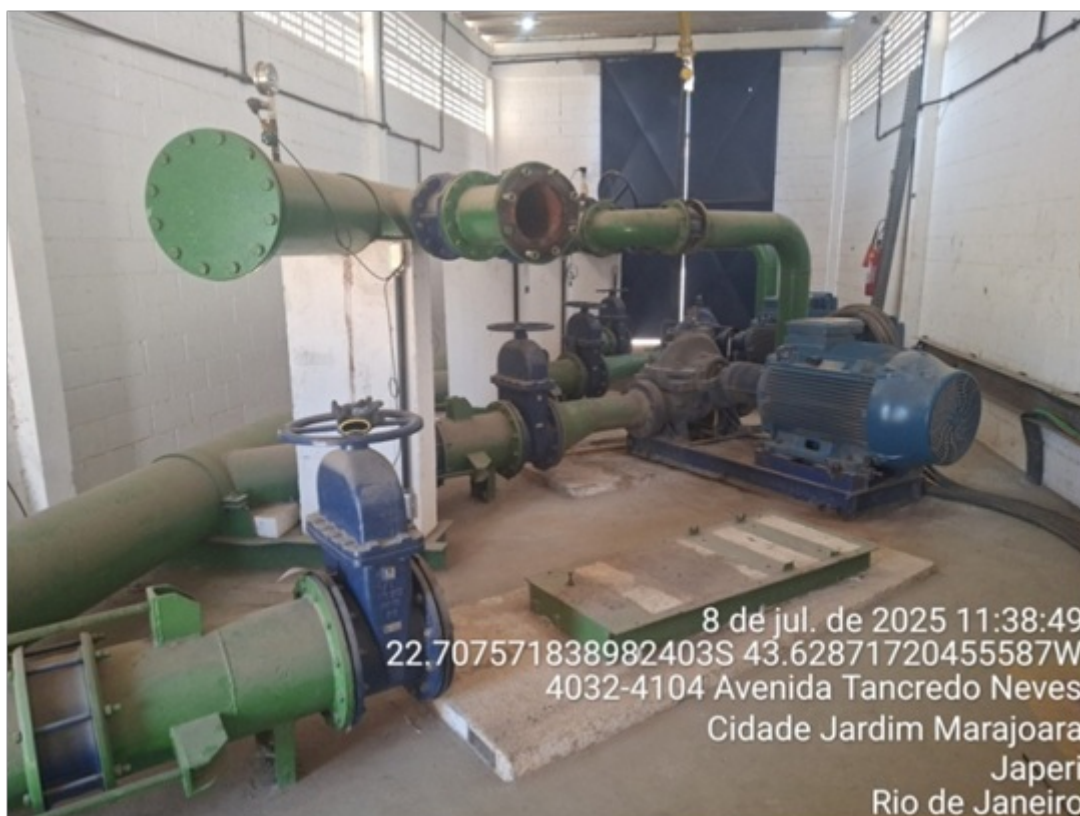
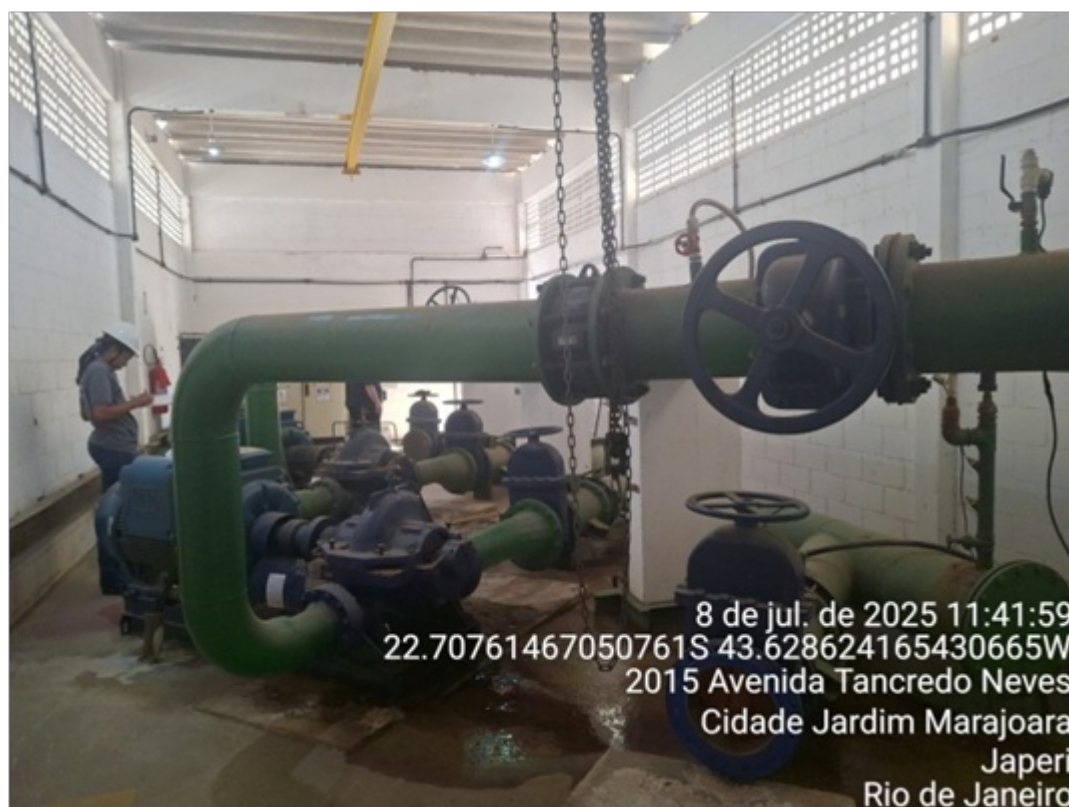
A unidade compõe-se de 2 conjuntos motobombas cada uma com potência de 200 CV (fotos 2 e 3);

Existe base para mais 2 conjuntos motobomba (fotos 2 e 3);

Foto 2 – Barrilete do booster e conjuntos motobombas

Foto 3 – Barrilete do booster e conjuntos motobombas

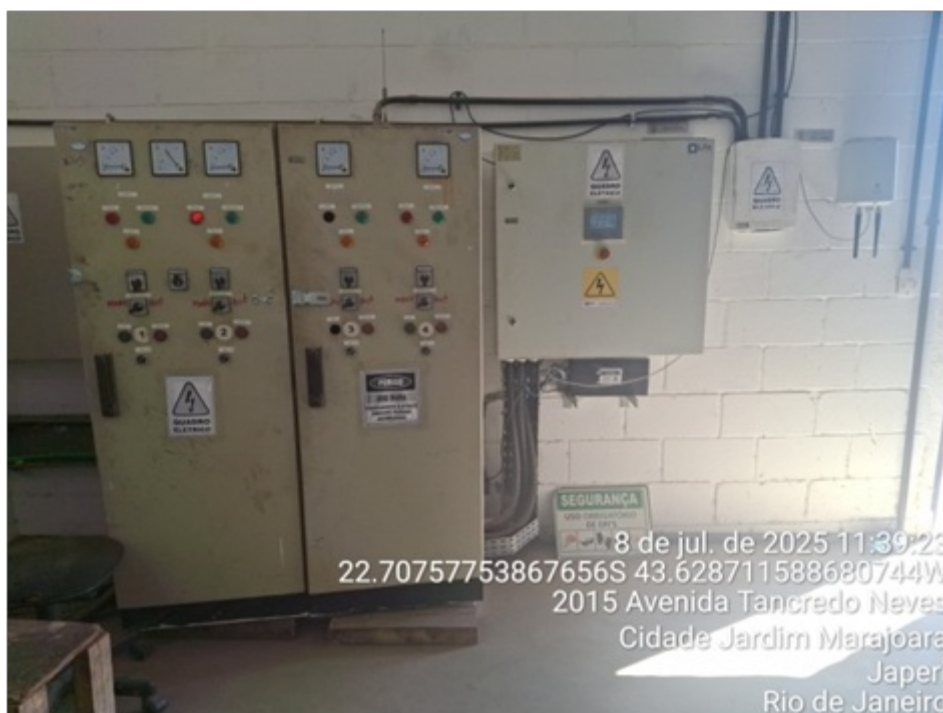
Painéis de controle e automação em bom estado de conservação e apresentando sinalização de risco elétrico (foto 4);

Foto 4 – Painéis de controle e automação

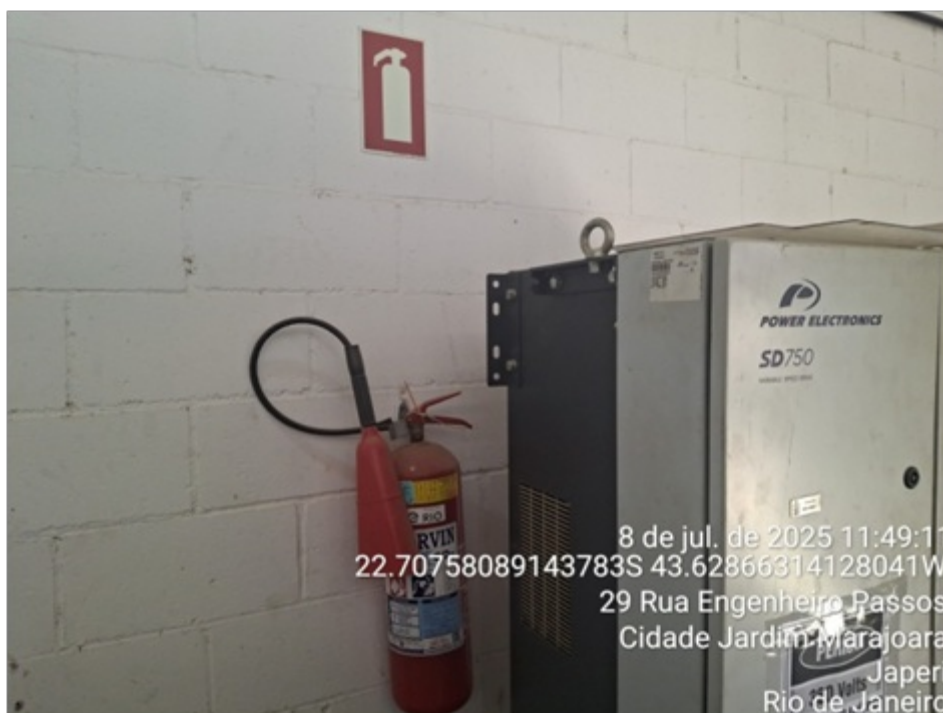
No momento da fiscalização o conjunto motobomba CMB1 estava em operação e o CMB2 estava como reserva. Há inversor de frequência (foto 5);

Foto 5 – Inversor de frequência e extintor válido

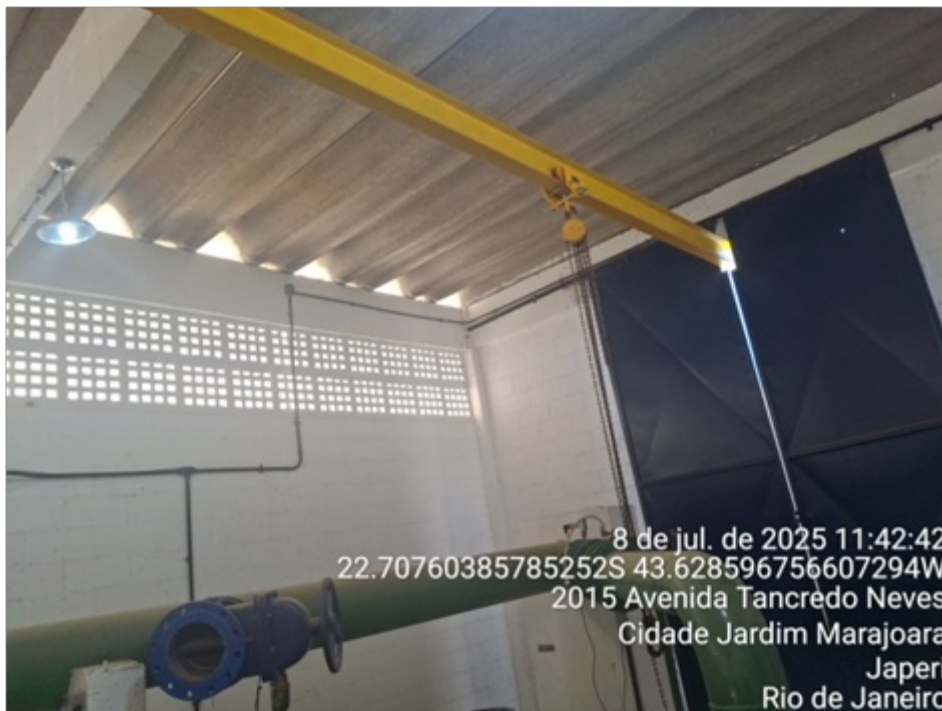
O abrigo do booster possui ponte rolante para movimentação de equipamentos e componentes de grande dimensão e peso (foto 6);

Foto 6 – Ponte rolante

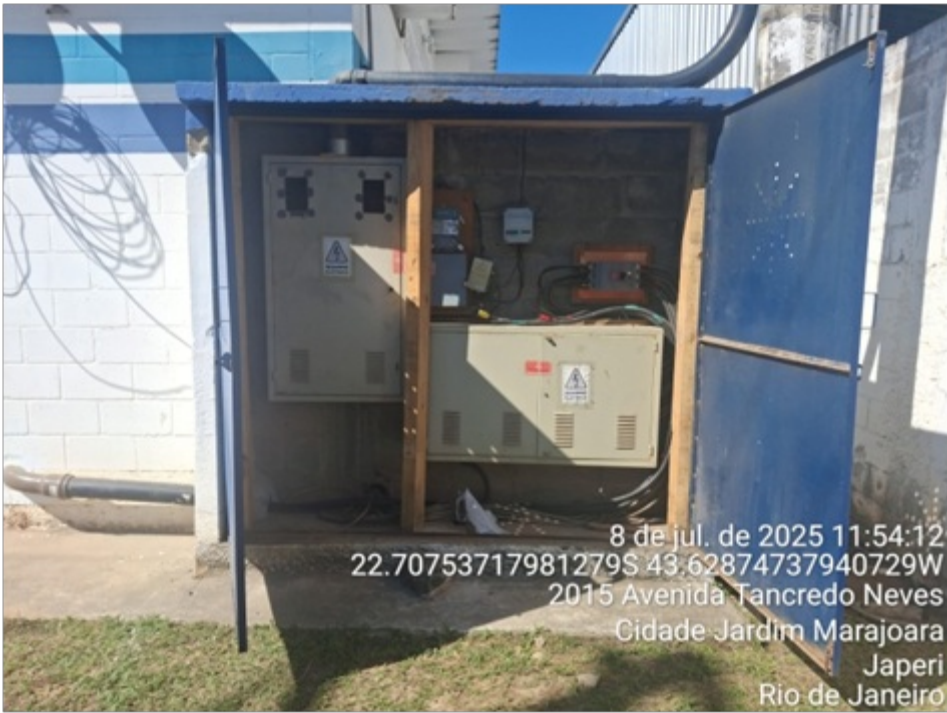
- No local haviam 2 extintores dentro da validade;
- Pannel de elétrica está localizado fora do abrigo, porém dentro do terreno (foto 7);
- O booster abastece os municípios o reservatório Engenheiro Pedreira, os bairros de Citrópolis e Vila Central
- Booster é automatizado, operado via CCO, durante 24h;
- Pressão manométrica apresentada no recalque foi de 93 mca durante a fiscalização (foto 8);
- Segundo informado pelo representante da concessionária a vazão é de aproximadamente 140 L/s, são realizadas manobras no booster no atendimento as regiões abastecidas.

Foto 7 – Painele elétrica

- Vazamento no sistema de drenagem do resfriamento do CMB1, tornando possível o contato com itens elétricos;
- Painele elétrica sem cadeado e sem identificação de risco na parte externa.

- Realize o reparo no sistema de drenagem de resfriamento das bombas;
- Providenciar o segurança ao painele elétrica, fechamento que impeça acesso indevido e devida identificação de risco.

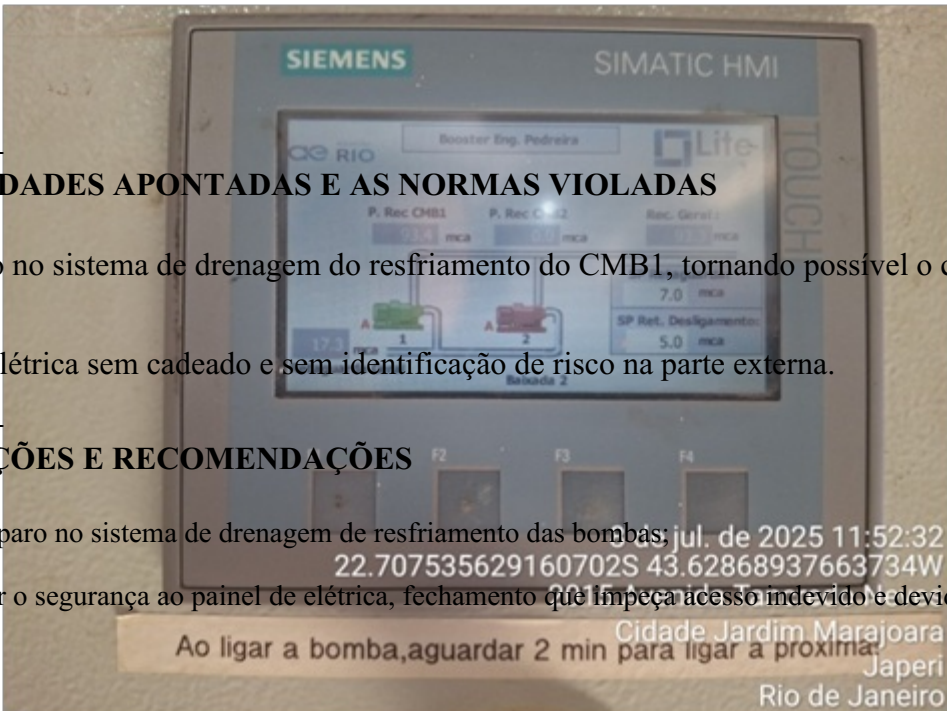
**SANÇÃO A SER APLICADA** Foto 8 – Visor painele de controle
