## RELATÓRIO DE FISCALIZAÇÃO AGENERSA/CASAN Nº 278/2024

| <b>Local Fiscalizado:</b> | Rua Francisco de Paula nº 110, Centro, Quissamã (ETA Quissamã). | | |
| <b>Objetivo da Fiscalização:</b> | Verificar Operação dos equipamentos - padrões aceitáveis | | |

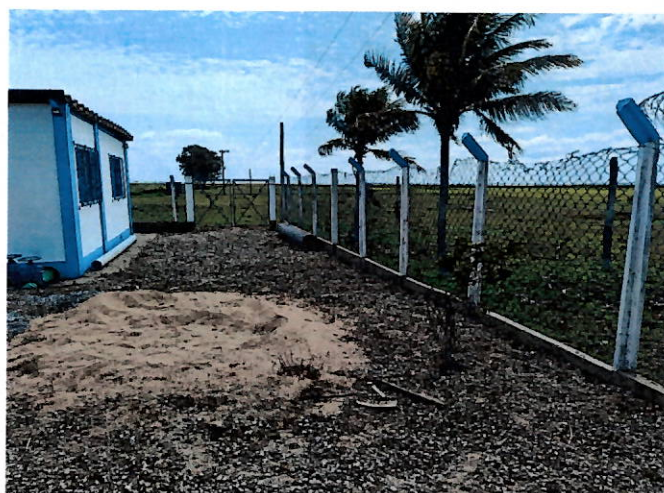
Foto 1: Entrada unidade de captação. Área devidamente cercada.

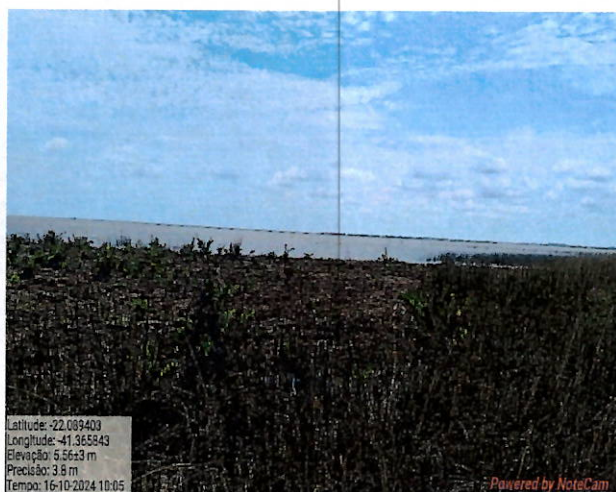
Foto 2: Lagoa Feia (captação feita por bombas submersas).

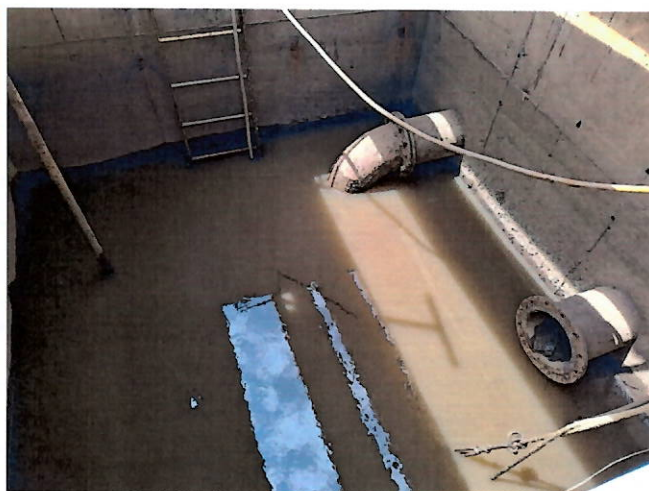
Foto 4: Interior do poço de recalque 1. Ausência de uma bomba afogada que foi removida para manutenção).

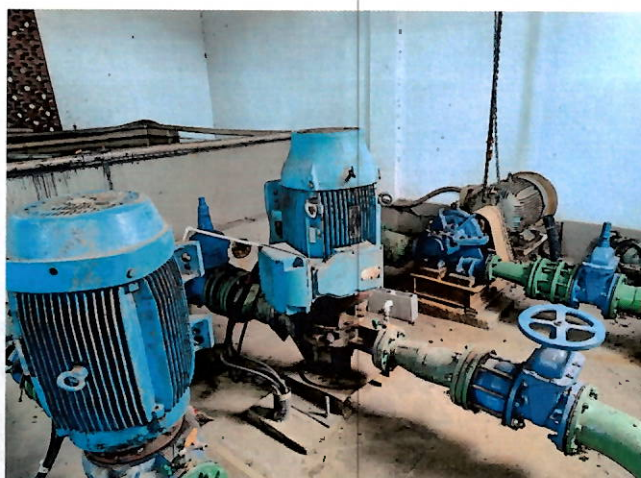
Foto 9: Conjuntos motobombas de 100 cv cada (1 em operação e 2 reservas).

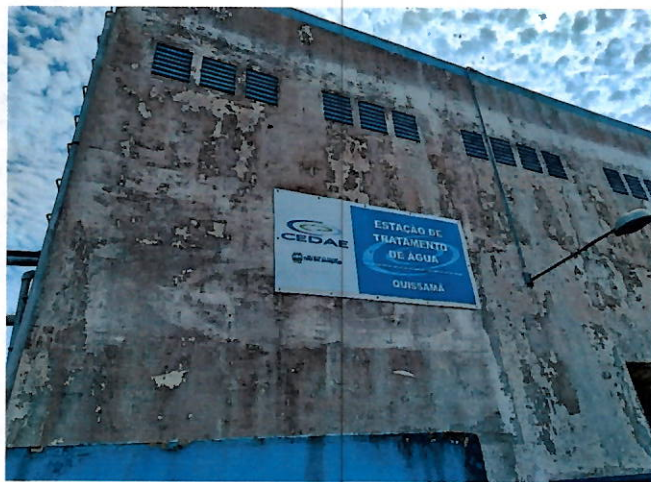
Além do aumento da altura dos muros, também se destaca a necessidade de realizar a pintura do prédio da ETA, que é essencial para a conservação das estruturas e a manutenção de uma boa apresentação visual da unidade.

Foto 15: Prédio da ETA necessitando de pintura.

- d) Obras em andamento para aumentar a altura do muro frontal. Faz-se necessário aumentar também a altura dos muros laterais e de fundos;
- e) Prédio da ETA necessitando de pintura;

- a) Providenciar a instalação de Sistema de Proteção contra Descargas Atmosféricas (SPDA);
- b) Realizar obra para aumentar altura dos muros laterais e de fundos da ETA;
- c) Realizar pintura do prédio da ETA;
- d) Providenciar medidor de nível adequado para Calha Parshall da NETA;
- e) Providenciar acesso direto entre os floculadores e decantadores da NETA;

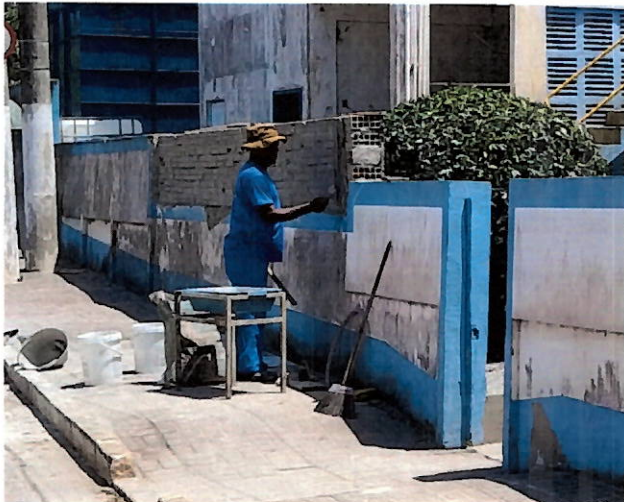
Foto 16: Obra para aumento da altura do muro (frente).

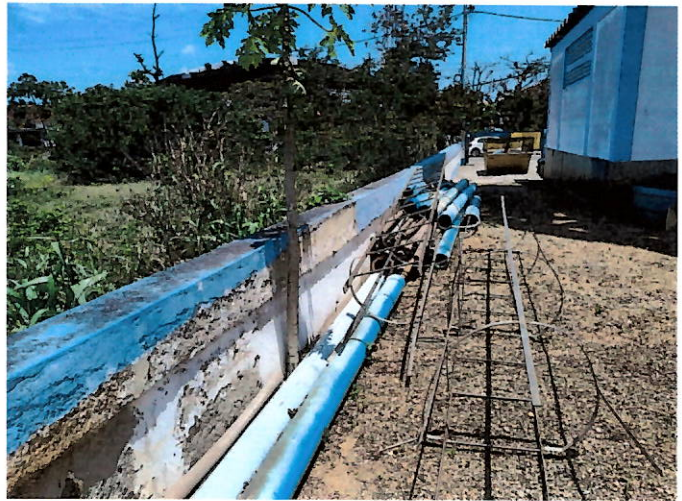
Foto 17: Muro lateral necessitando de reforma e ampliação de altura.

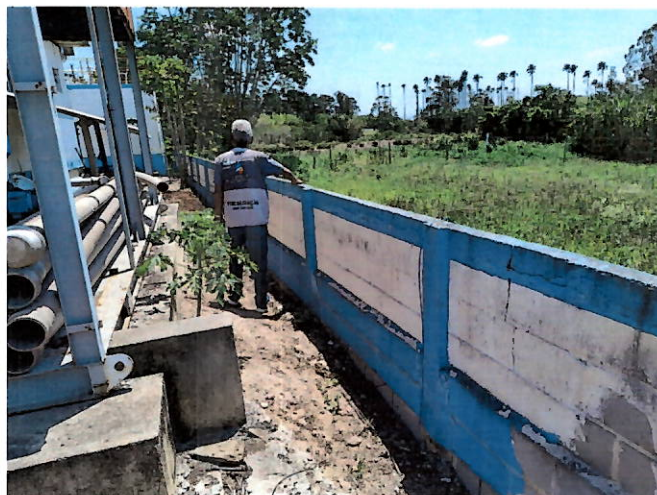
Foto 18: Muro de fundos necessitando de reforma e ampliação de altura.

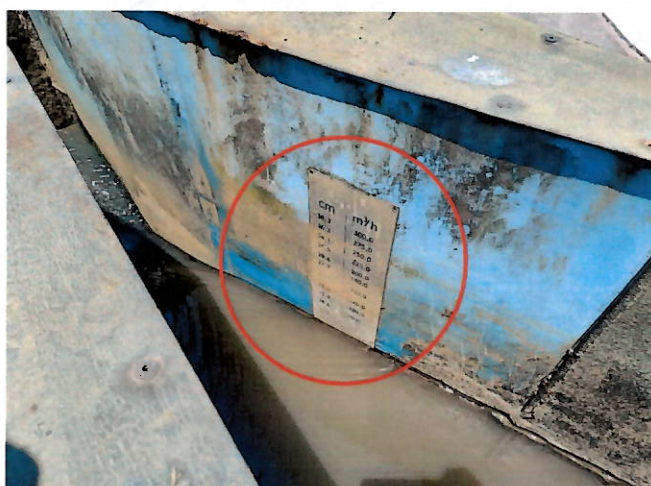
Foto 21: Calha Parshall (NETA). Necessidade de substituição de régua de medição. Não é possível medir a vazão em níveis mais baixos.

- f) Ausência de Sistema de Proteção contra Descargas Atmosféricas (SPDA);
- g) Calha Parshall necessitando de medidor de nível adequado;
- h) Floculadores funcionando em boas condições;

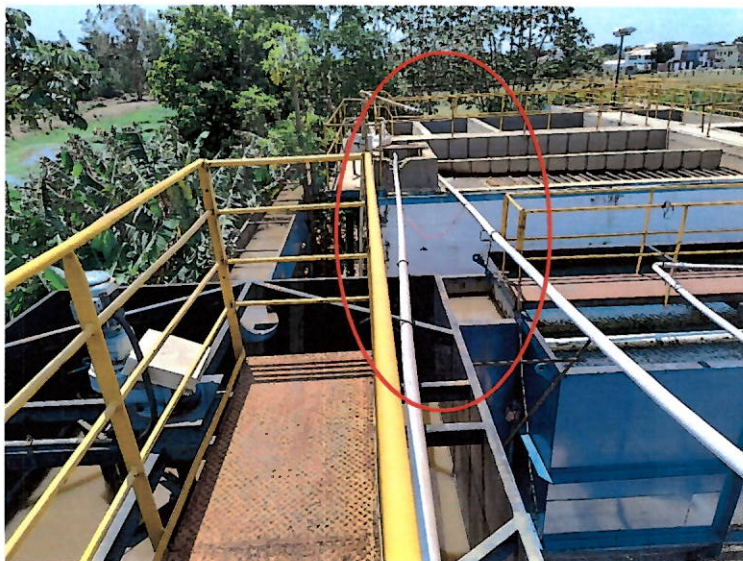
É importante mencionar que, na NETA, não há uma passagem direta entre os flocladores e os decantadores, o que impede o trânsito imediato dos operadores entre essas unidades. Essa configuração pode reduzir a agilidade no deslocamento, especialmente durante emergências ou manutenções, além de aumentar o esforço físico dos operadores. A necessidade constante de subir e descer para se mover entre os flocladores e decantadores também pode aumentar o risco de acidentes, como quedas, principalmente em situações de emergência ou em superfícies escorregadias, comprometendo a segurança e a eficiência das operações.

Foto 26: Ausência de passagem direta entre os flocculadores e decantadores (NETA).

- i) Decantadores funcionando em boas condições;
- j) Ausência de passagem direta entre os floculadores e decantadores da NETA;
- k) Filtros funcionando em boas condições;

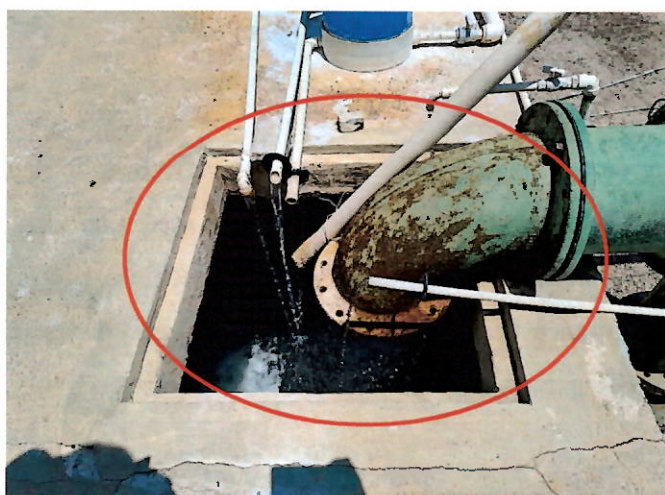
verificado a ausência de tampa estanque sobre o referido tanque, o que pode permitir a entrada de contaminantes externos, como poeira, folhas, detritos e até pequenos animais, comprometendo a qualidade da água. Esses materiais podem reintroduzir microrganismos e substâncias indesejadas no sistema, afetando a eficácia da desinfecção e aumentando o risco de contaminação da água tratada, o que pode impactar a saúde pública.

Foto 31: ausência de tampa estanque sobre o tanque de contato.

- l) Ausência de tampa estanque sobre o tanque de contato;
- m) Ausência de etapa de fluoretação;
- n) Ausência de bacia de contenção na sala de química para os tanques de sulfato de alumínio e cal;

- f) Providenciar tampa estanque sobre o tanque de contato;
- g) Providenciar a fluoretação da água tratada, conforme determina a legislação vigente;
- h) Providenciar bacia de contenção na sala de química para os tanques de sulfato de alumínio e cal;
- i) Remover armazenamento inadequado de sulfato de alumínio no pátio da ETA;
- j) Providenciar um acesso adequado à área de armazenamento de hipoclorito de cálcio, seja por meio de plataforma, escada ou outra solução alternativa;
- k) Providenciar substituição das adutoras DN 150 que saem da EEAT;
- l) Apresentar solução para descarte irregular do lodo;
- m) Apresentar e manter na unidade a Licença de Operação, a Outorga de Uso de Água, o Plano de Contingência e os mapas de risco.

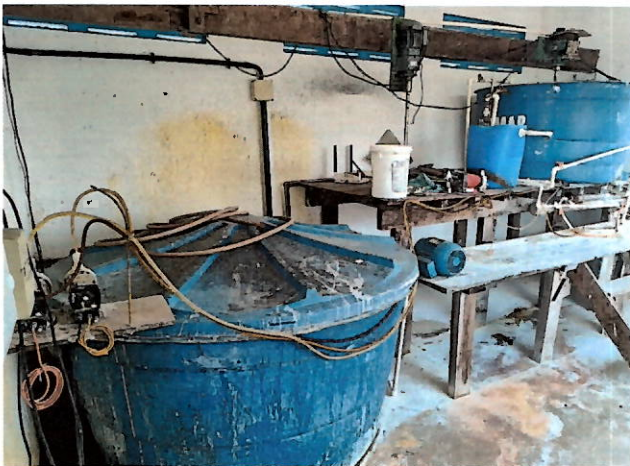
Na sala de química da ETA, há um tanque de sulfato de alumínio líquido e outro de cal, utilizado para a correção de pH, quando necessário. Foi constatado que não existem bacias de contenção para esses tanques.

Foto 32: Tanques de sulfato de alumínio líquido (à esquerda) e cal (à direita) necessitando de bacias de contenção.

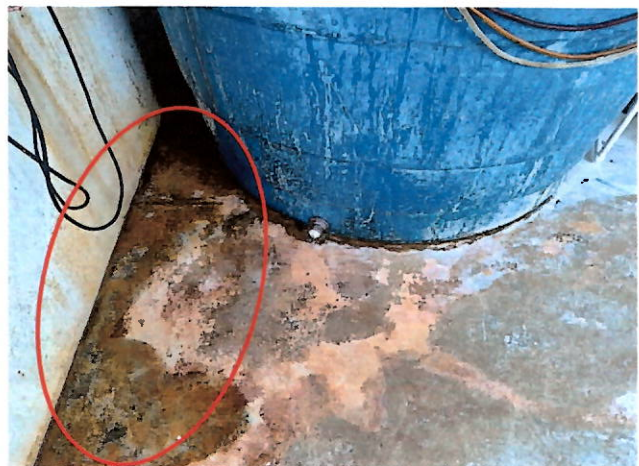
Foto 33: Vazamento proveniente do tanque de sulfato de alumínio.

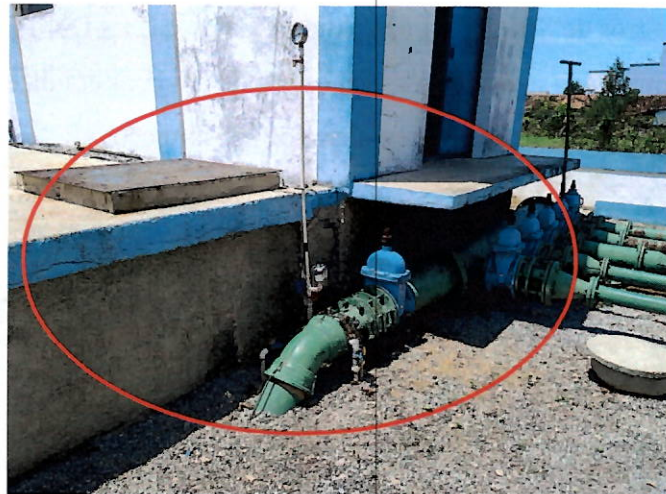
O hipoclorito de cálcio é armazenado no prédio da Estação Elevatória de Água Tratada, onde a área está devidamente coberta e o piso impermeabilizado. No entanto, o acesso ao local é inadequado, exigindo que os operadores saltem de uma plataforma para outra, o que aumenta o risco de acidentes, como quedas e lesões, comprometendo a segurança dos trabalhadores e a operação da estação. Portanto, é necessária a instalação de uma plataforma ou escada para facilitar o acesso de forma segura.

Foto 35: acesso inadequado a área de armazenamento de hipoclorito de cálcio. Necessidade de instalação de plataforma ou escada de acesso.

- o) Armazenamento inadequado de sulfato de alumínio no pátio da ETA;
- p) Acesso inadequado a área de armazenamento de hipoclorito de cálcio;
- q) Laboratório funcionando em boas condições;

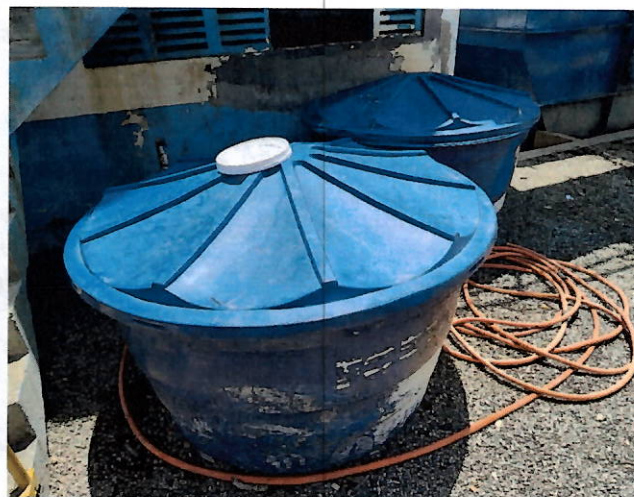
Ainda há armazenamento de sulfato de alumínio líquido que possui bacia de contenção. No entanto, quando esse tanque atinge sua capacidade máxima, o produto é armazenado de forma inadequada em tanques no pátio da ETA, que não possuem cobertura adequada, estão localizados em piso não impermeabilizado e não têm bacia de contenção.

Foto 37: armazenamento inadequado de sulfato de alumínio.

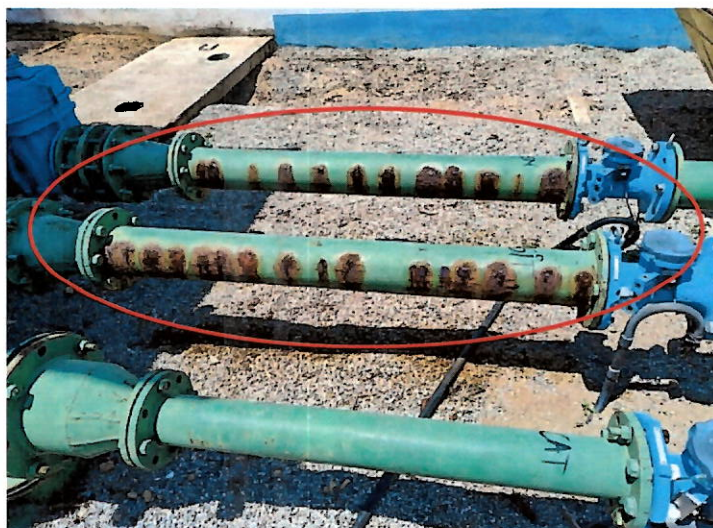
bairros de Santa Catarina, Sítio e Centro, e duas DN 150 que atendem os bairros de Piteiras e Praia. Foi constatado que a EEAT está operando em boas condições. No entanto, as adutoras DN 150 apresentam sinais de corrosão e necessitam de substituição.

Foto 40: Adutoras DN 150 com sinais de corrosão.

- r) EEAT funcionando em boas condições;
- s) Necessidade de substituição das adutoras DN 150 que saem da EEAT;
- t) Descarte inadequado e irregular do lodo gerado.

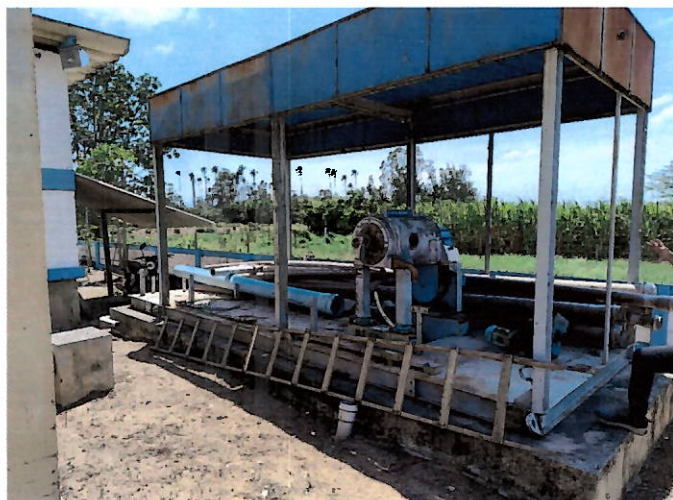
A ETA possui um sistema de tratamento de lodo desativado. Por este motivo, esta sendo realizado o descarte inadequado e irregular do lodo gerado. A concessionária deverá apresentar solução para o descarte irregular do lodo.

Foto 45: sistema de tratamento de lodo desativado.
