Agência Reguladora de Energia e Saneamento Básico do Estado do Rio de Janeiro

## **RELATÓRIO DE FISCALIZAÇÃO AGENERSA/CASAN Nº 278/2025**

| <b>UNIDADE/OBRA FISCALIZADA</b> | ESTAÇÃO DE RESERVAÇÃO (ERES) 103 - ENGENHEIRO PEDREIRA | | |

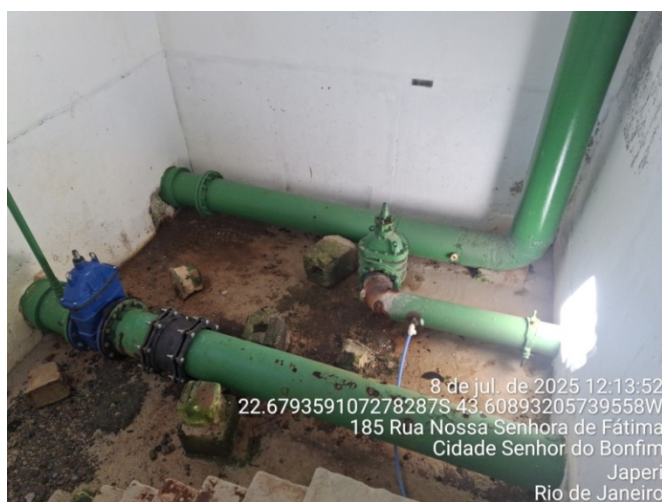
Foto 5 – Barrilete reservatório

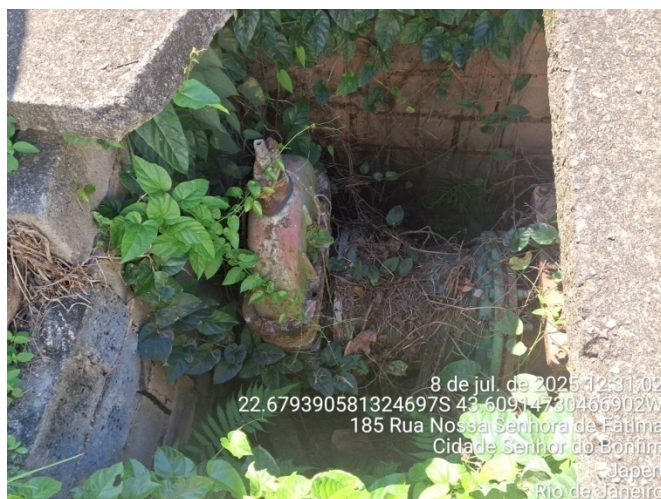
Foto 6 – Barrilete chegada reservatório

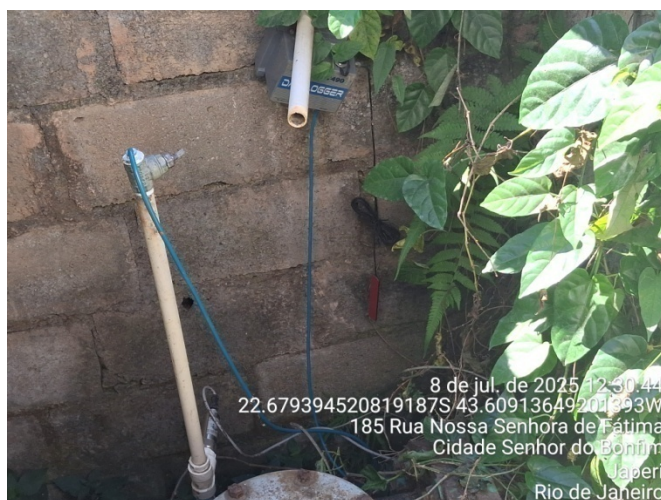
Foto 7 – Dattaloger no barrilete de chegada

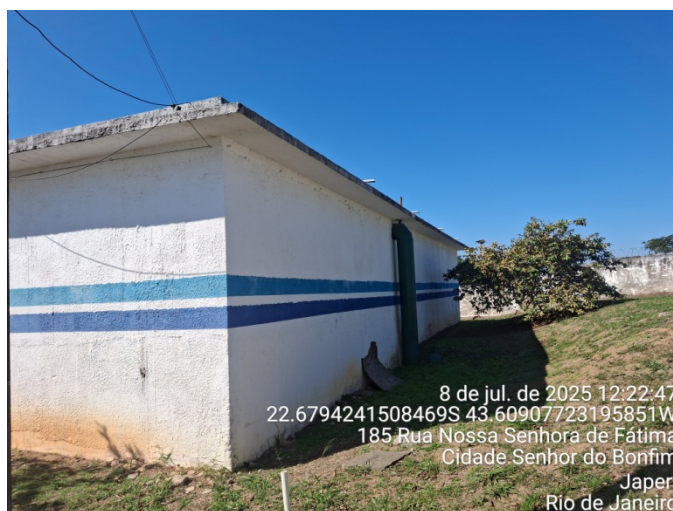
Foto 8 – Tubulação de chegada

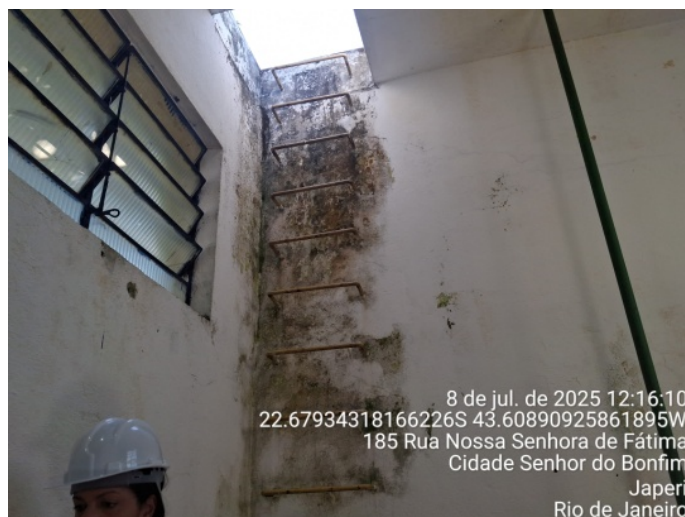
Presença de identificação externa da concessionária na entrada da área onde se localiza o reservatório, placa do bem no local e a unidade com pintura em alusão a concessionária (fotos 1, 3 e 4) ;  
Escada de acesso a laje com corrosão e sem proteção (foto 9) ;  
Barriletes de chegada, distribuição e extravasão apresentam pequenos pontos de oxidação;  
Monitoramento de vazão através de datalogger instalado na chegada, informações enviadas ao CCO (fotos 6 e 7);  
Laje apresentava íntegra com pouca vegetação (fotos 10 e 11);  
As tampas das visitas: uma de concreto apesar de íntegra se encontrava aberta, a outra uma telha de amianto (improvisado) estava quebrada (fotos 10 e 11).  
Tubulações de suspiro estavam todas extremamente oxidadas (foto 10);

Foto 9 –Escada de acesso a laje

- Barrilete tubulação de chegada cheio de vegetação e tampa de concreto quebrada;
- Irregularidades das tampas de vista;
- Tubulação de suspiro extremamente oxidadas;
- Escada de acesso ao superior do reservatório corroída e sem proteção.

- Providenciar manutenção no barrilete de chegada;
- Regularizar as tampas de visita;
- Troca das tubulações de suspiro;
- Realizar substituição ou reforma da escada e instalar guarda-corpo;

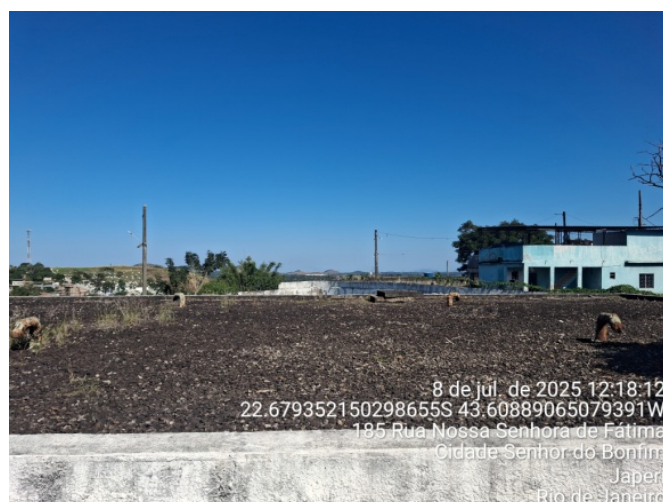
Foto 10 – Laje do reservatório

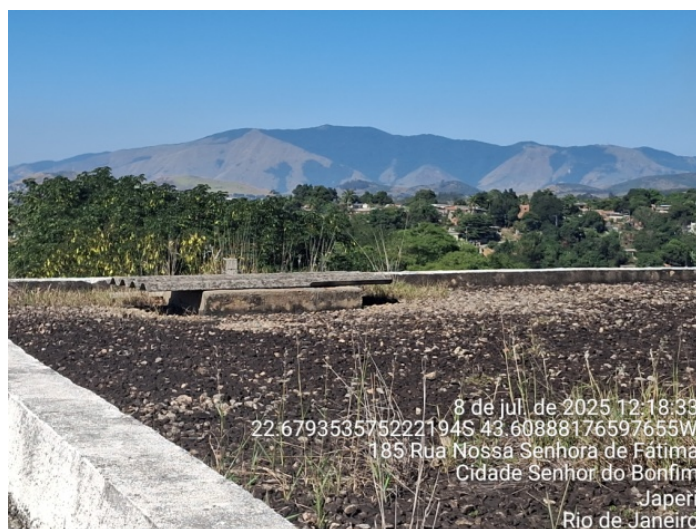
Foto 11 – Laje reservatório em evidência visita com “tamp” telha de amianto

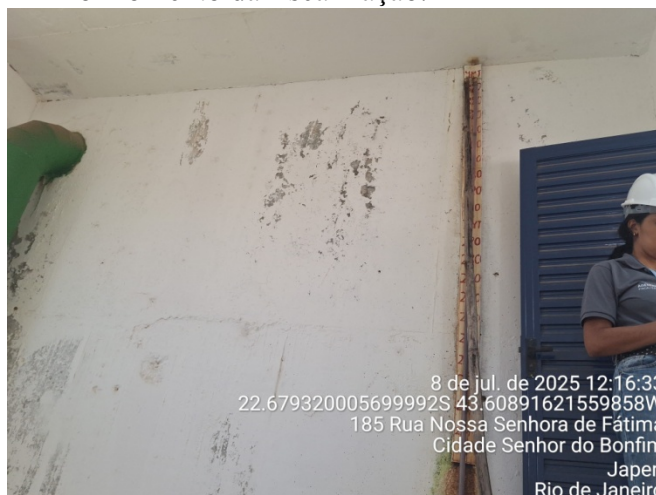
Régua de nível marcava 3,52 m no momento da fiscalização.

Foto 12 – Régua de nível
