## RELATÓRIO DE FISCALIZAÇÃO AGENERSA/CASAN Nº 280/2024

| <b>Processo:</b> | SEI-220007/004442/2023 | <b>Data</b> | 12/08/2024 |
| <b>Local Fiscalizado</b> | Estação Elevatória de Água Bruta | | |

Relatório decorrente de Fiscalização Programada a Estação de tratamento de Água (ETA) do Bloco 03 sob gestão da concessionária Rio Mais Saneamento, realizada em 12/08/2024, a estação está localizada na Rua Da Caixa D'água, nº445 – no Morro do Estado, Rio Claro - RJ na Latitude -22. 722777° e longitude - 44.142967° na cota 516 m conforme “Google Earth” (Figura 1). O acesso é realizado por rua pavimentada em bom estado. O objetivo deste relatório é atender as competências legais de ações de controle, regulação e fiscalização dos serviços públicos de saneamento básico, buscando o melhor acompanhamento das atividades implantadas pela concessionária Rio Mais saneamento.

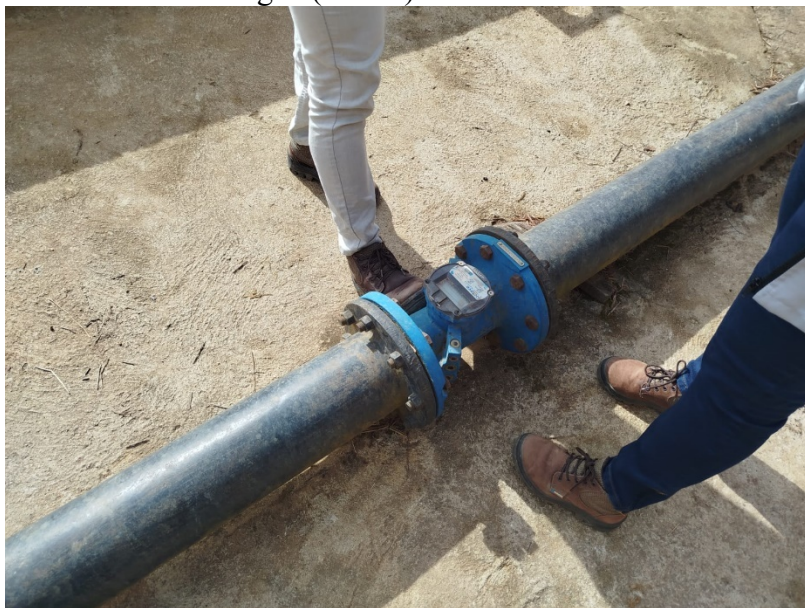
se encontra danificado (Foto 2). A água é direcionada para Calha Parshall onde recebe a adição dos produtos químicos visando efetuar o tratamento da água (Foto 4).

Foto 2 Macromedidor de entrada danificado.

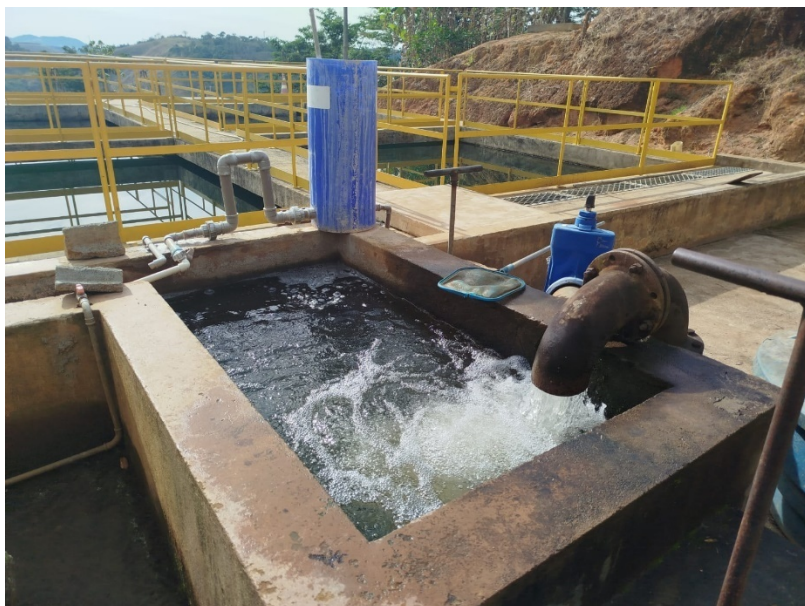
Foto 3 Chegada de Água Bruta.

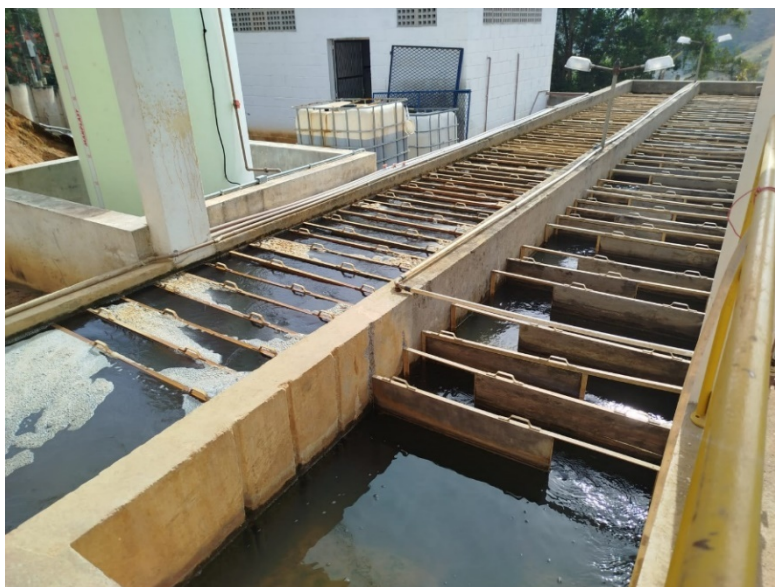
O floculador de fluxo hidráulico horizontal é composto por um tanque equipado com placas, projetado para operar com o fluxo de água em canais ou tanques dispostos horizontalmente. Esse sistema promove uma mistura gradual e controlada, essencial para a formação de flocos. Durante a inspeção, constatou-se um elevado acúmulo de material decantado no tanque, sugerindo a necessidade de limpezas mais frequentes.

Foto 5 Floculador.

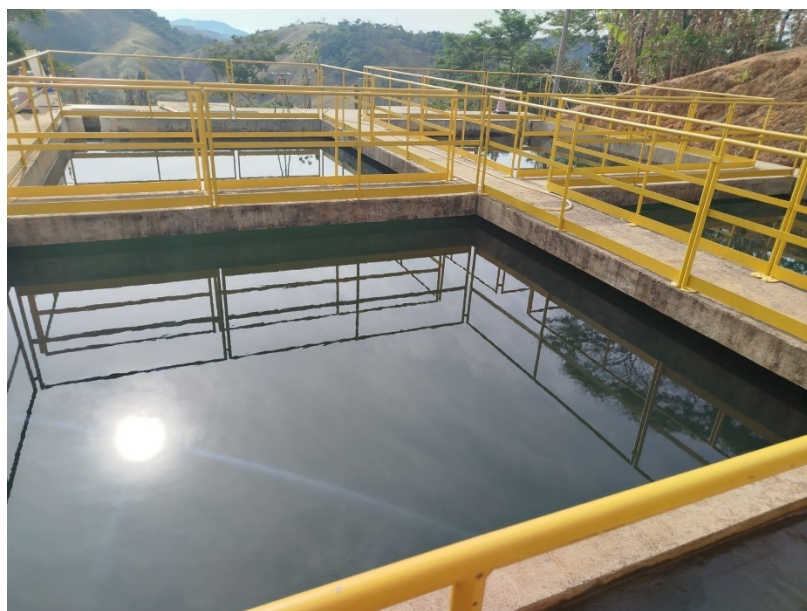
A estação opera com um decantador de fluxo horizontal convencional, onde o lodo é acumulado no fundo, sendo removido periodicamente conforme as condições da água bruta. Na parte superior do decantador, a água é coletada em uma calha e direcionada para os filtros.

Foto 6 Decantador

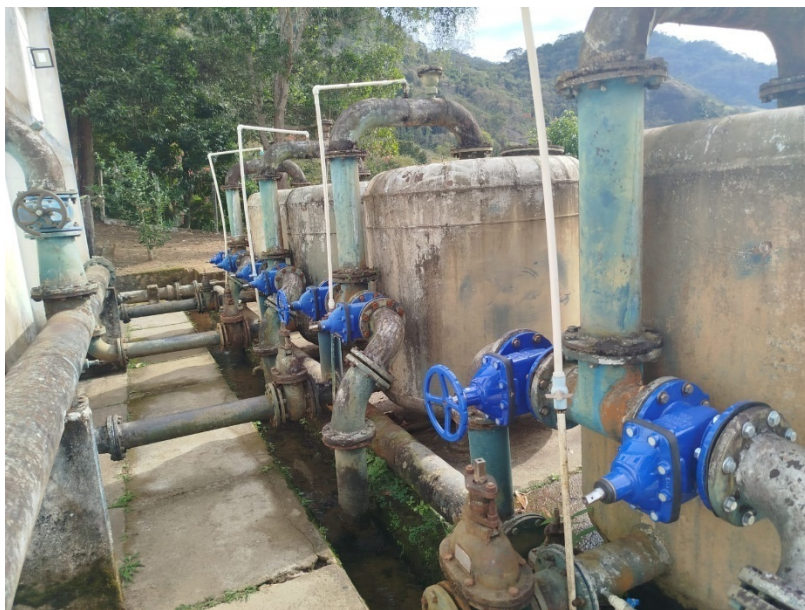
A estação possui quatro filtros, cuja aparência indica a necessidade de pintura. No entanto,

não foram identificados vazamentos no local. Foi informado que a limpeza dos filtros é realizada a cada 24 horas.

Foto 7 Filtros e válvulas

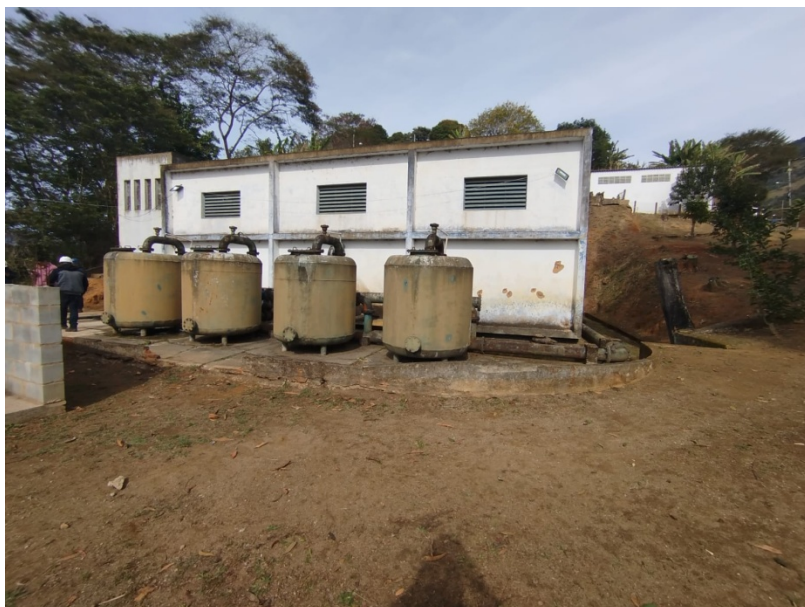
Foto 8 Filtros

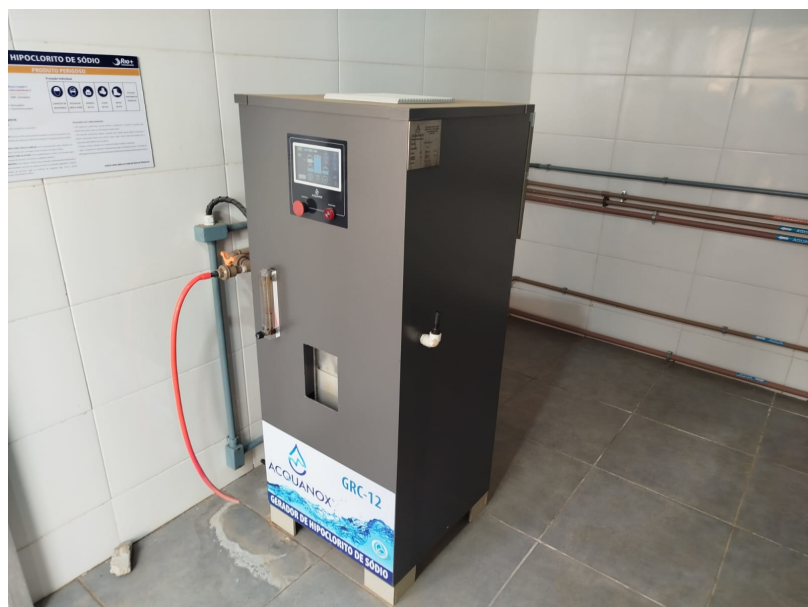
Foto 9 Gerador de hipoclorito de sódio

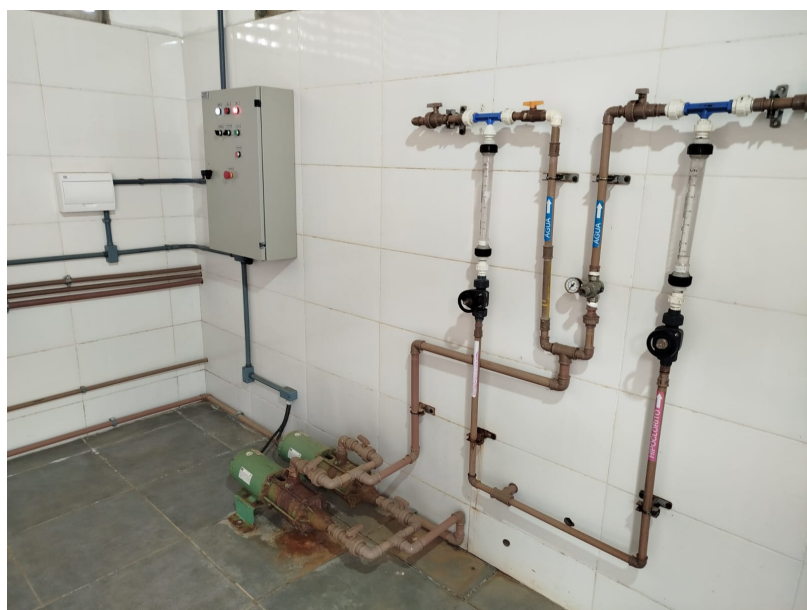
Foto 10 Sistema de bombeamento de hipoclorito de sódio para reservatório.

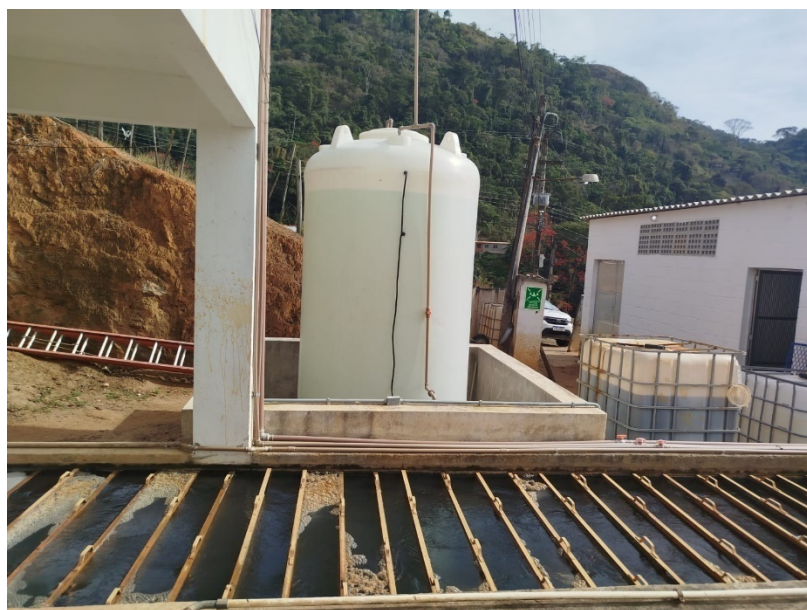
Foto 11 Reservatório de hipoclorito de sódio

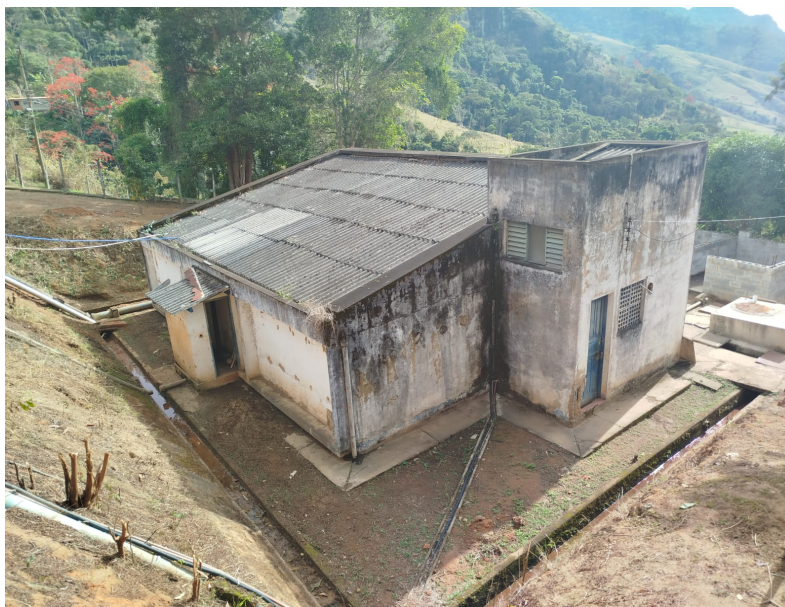
Foto 12 Sistema dosador de hipoclorito de sódio no reservatório

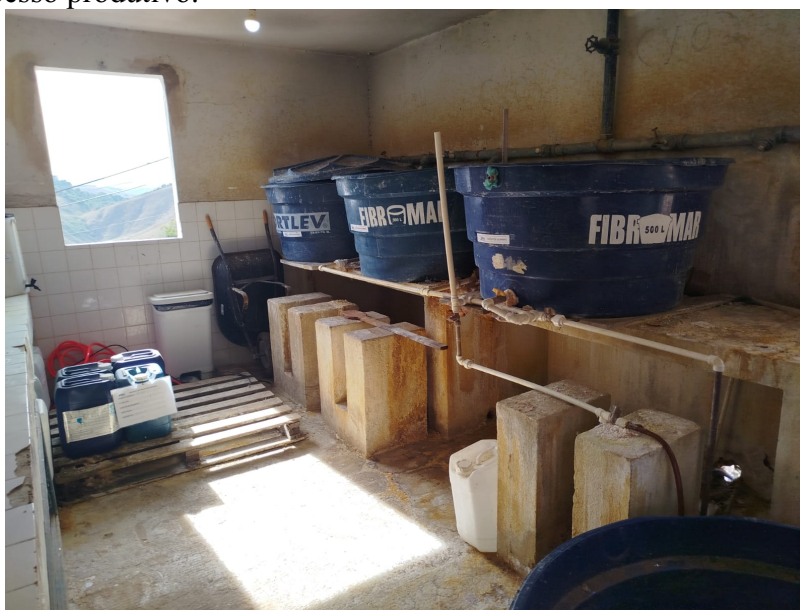
A sala destinada ao armazenamento de produtos químicos encontra-se em condições precárias, como pode ser observado na foto 13,14 e 15. Os recipientes, com substâncias químicas, estão mal acondicionados e em um ambiente que sugere falta de manutenção e cuidados adequados. A estrutura ao redor apresenta sinais de corrosão e acúmulo de resíduos, reforçando a impressão de abandono. É imprescindível realizar intervenções imediatas para corrigir as condições de armazenamento, conforme as normas de segurança para manipulação e estocagem de produtos químicos, a fim de evitar riscos à saúde dos trabalhadores e ao processo produtivo.

Foto 13 Sala de Química.

Por fim, o estado precário da sala de produtos químicos e as condições inadequadas de armazenamento também reforçam a necessidade de intervenções corretivas para assegurar a segurança dos trabalhadores e a integridade dos insumos utilizados no processo de tratamento.

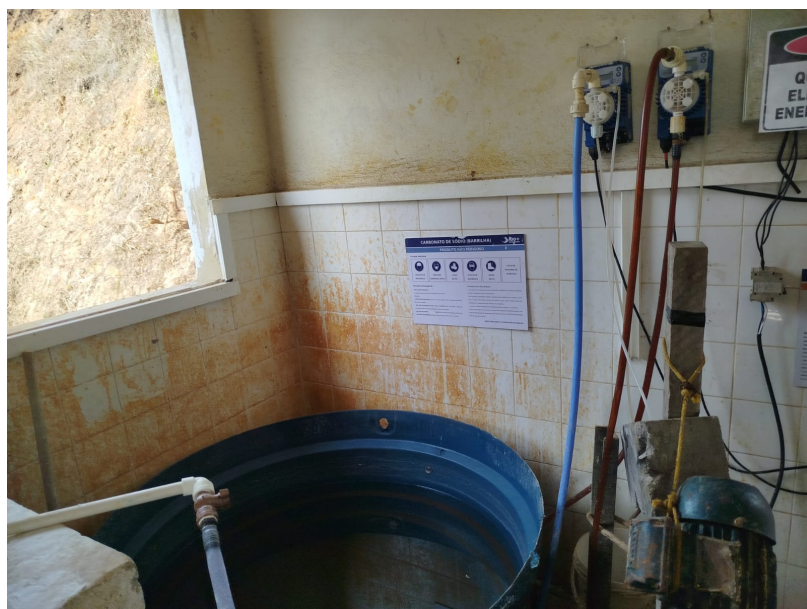
Foto 14 Acondicionamento Impróprio.

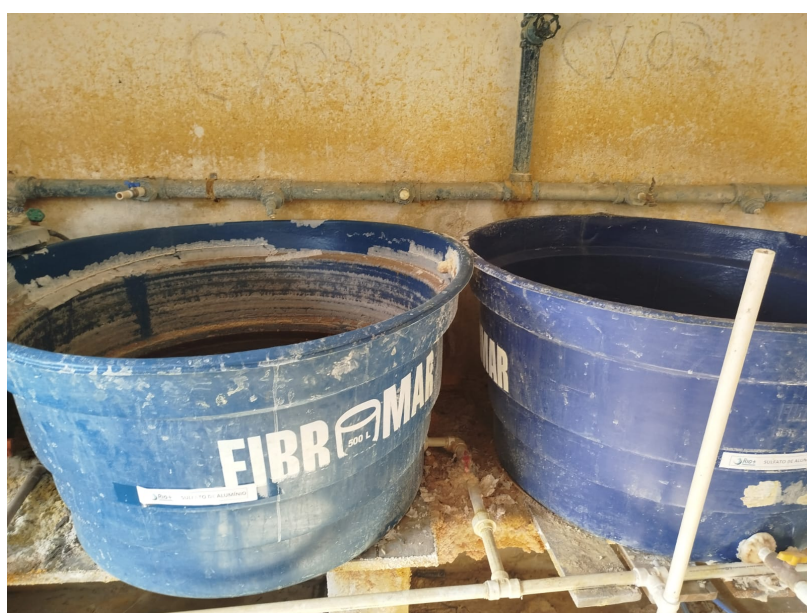
Foto15 Falta de Dique de Contenção.

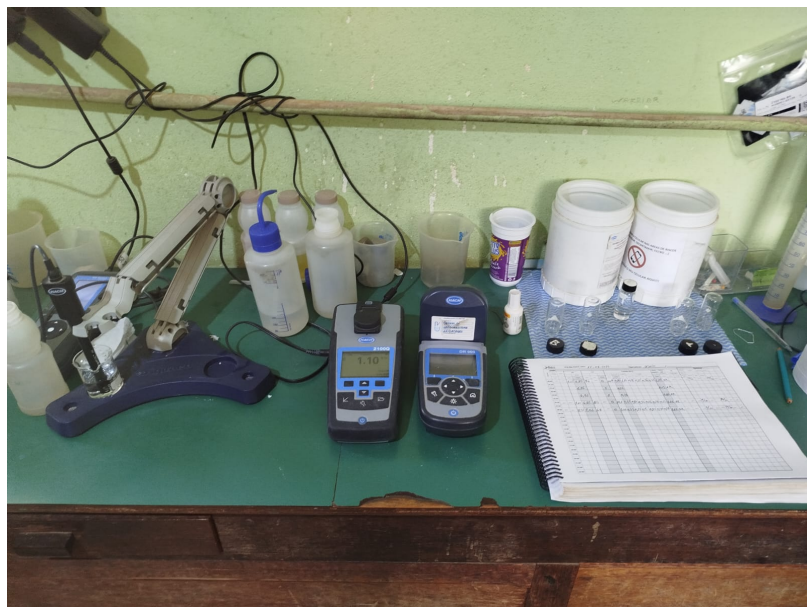
A Estação de Tratamento de Água (ETA) dispõe de um laboratório dedicado à realização de análises físico-químicas, que ocorrem a cada duas horas. Essas análises seguem os parâmetros estabelecidos pelo Ministério da Saúde, abrangendo a medição de pH, cloro, turbidez e cor. As amostras de água são coletadas em diversos pontos do processo, incluindo a água bruta, a água tratada dos filtros e do decantador. O operador responsável por essas análises registra os resultados manualmente em uma planilha impressa, propondo o monitoramento contínuo da qualidade da água tratada.

Foto 16 Equipamentos de Laboratório.

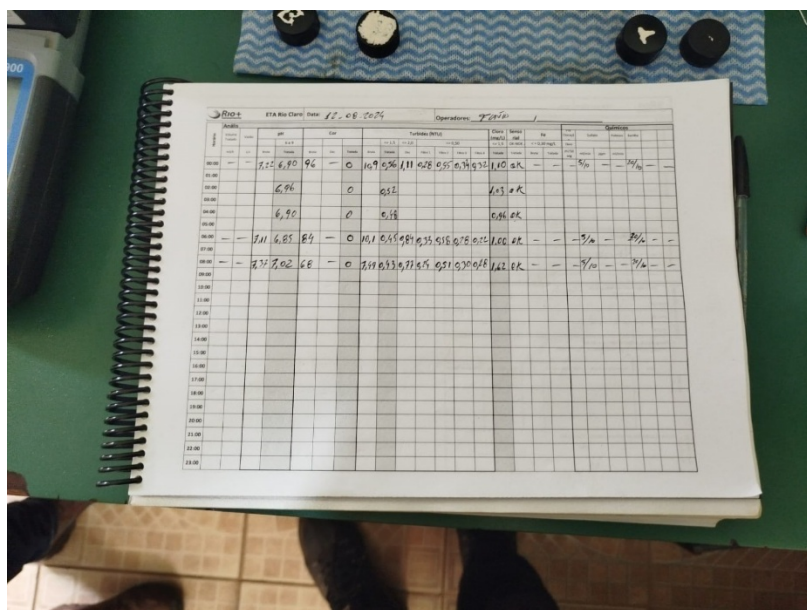
Foto 17 Livro de resultados de análises

O laboratório da estação realiza análises físico-químicas regularmente, cumprindo os parâmetros estabelecidos pelo Ministério da Saúde. No entanto, o uso de planilhas impressas para o registro dos resultados sugere a necessidade de modernização no sistema de monitoramento e armazenamento de dados, visando uma maior eficiência e segurança no controle da qualidade da água.

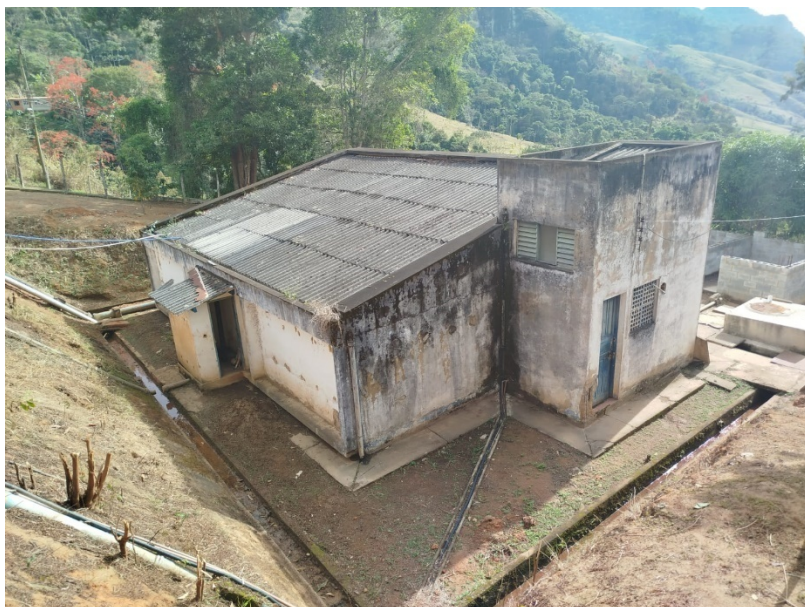
O Reservatório/ tanque de contatopara água tratada, construído em concreto armado (Foto 13), consiste em uma estrutura apoiada sobre o solo, com capacidade de armazenamento de 300 m³. Alguns pontos da construção apresentam sinais que indicam a necessidade de adequações para garantir a conformidade com as normas técnicas vigentes.

Foto 18 Reservatório /Tanque de Contato.

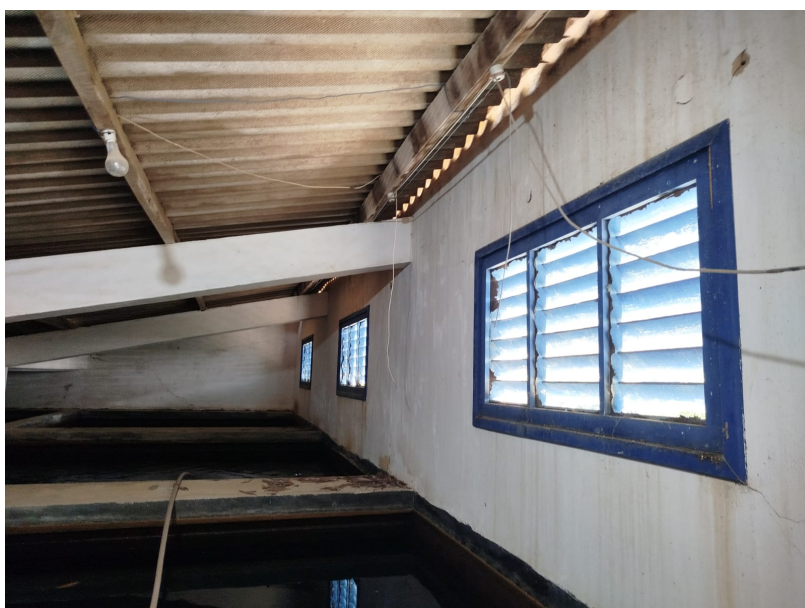
Foto 19 janelas do reservatório com frestas.

| 49. Condições estruturais | | X | trincas e aberturas |

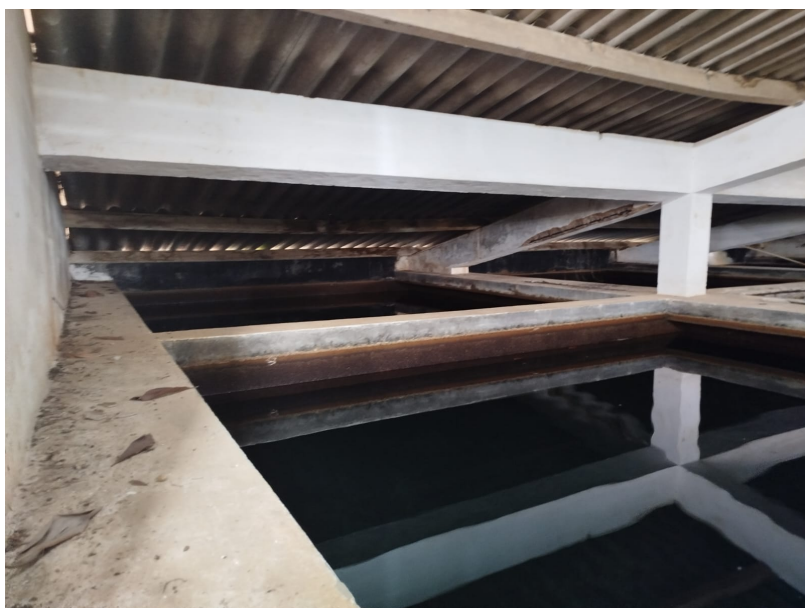
Foto 20 frestas no telhado e pontos com desagregação de material.

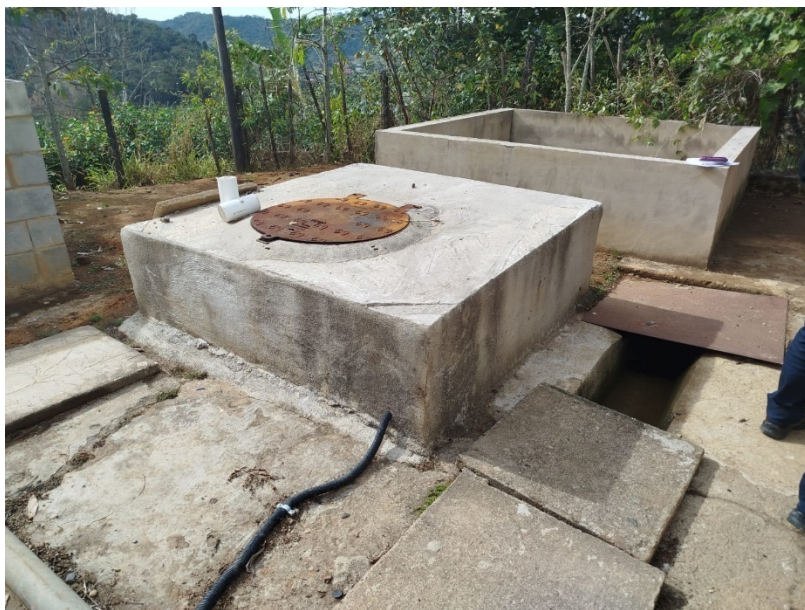
Foto 21 Local de instalação de Macromedidor na Rede de Distribuição.

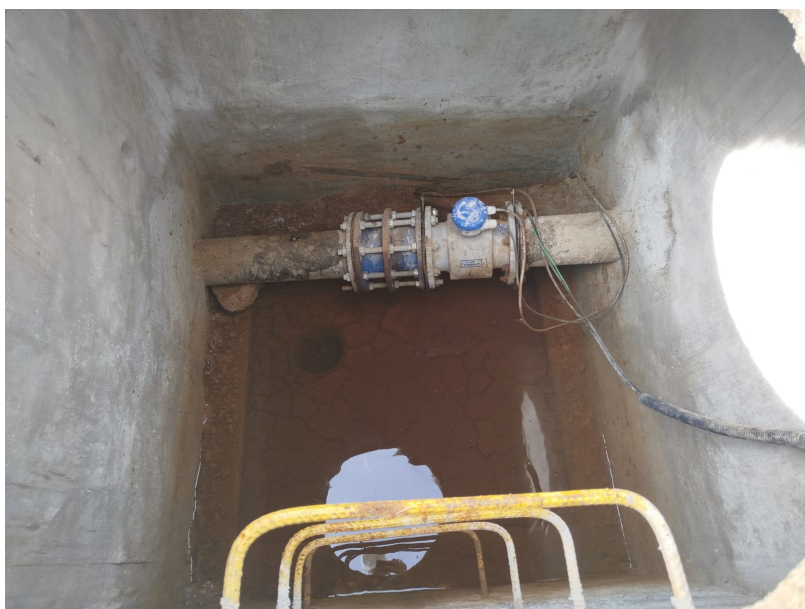
Na saída do reservatório, destinada à distribuição de água tratada, está instalado um

macromedidor, que permite o monitoramento preciso do volume de água distribuído, garantindo controle e eficiência no sistema de abastecimento.

Foto 22 Macromedidor na rede de distribuição.

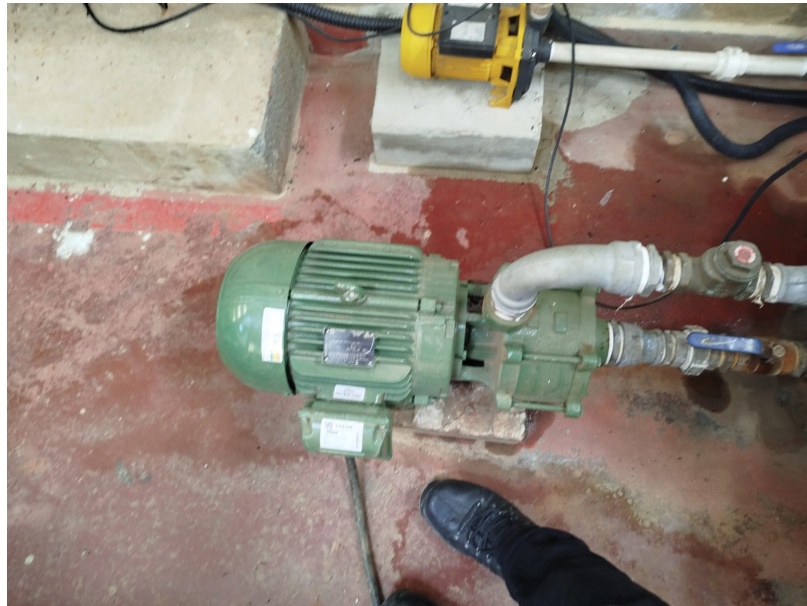
Esta elevatória de água tratada está situada em abrigo ao nível do reservatório/tanque de contato na ETA, esta elevatória é responsável de abastecer um outro reservatório (Reservatório Morro do Estado) com capacidade de 100 m<sup>3</sup>. É composta por um conjunto motobombas de 10cv, O painel elétrico conta com sistema de ligação por inversor de frequência que possibilitam uma variação na vazão de distribuição da água.

Foto 24 conjunto motobomba elevatória Morro do Estado.

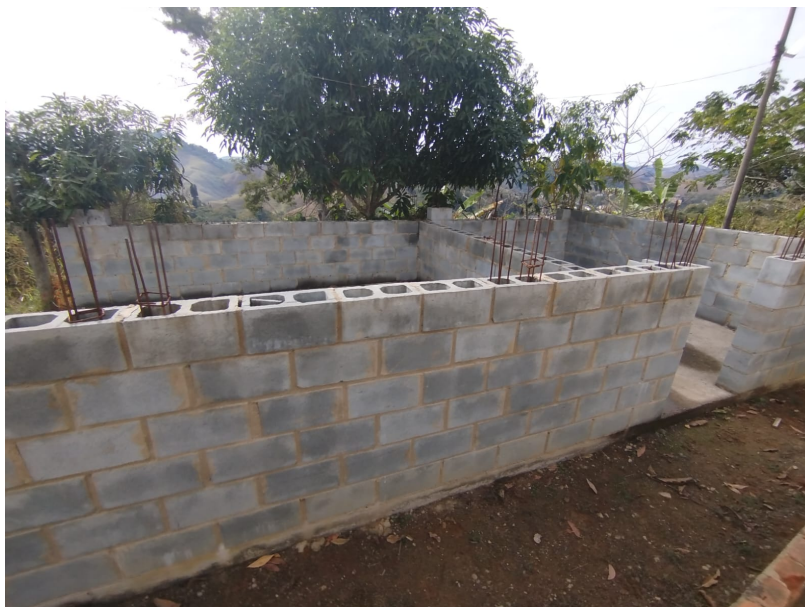
Atualmente, a estação não conta com um sistema de retenção ou tratamento do lodo gerado durante o processo, resultando no descarte direto desse material no corpo hídrico. Segundo relato do Sr. Lucas, existe uma área destinada à retenção desse subproduto, porém a obra ainda está em fase inicial de construção. A conclusão dessa estrutura é fundamental para mitigar os impactos ambientais e garantir que o descarte de lodo esteja em conformidade com as normas ambientais vigentes.

Foto 25 execução de obras para tratamento de Lodo.

O lançamento do lodo gerado pela Unidade é feito de forma irregular e inadequada. A obra iniciada para a construção de uma área destinada a esse fim precisa ser acelerada para que exista um sistema adequado para o descarte regular do lodo gerado.

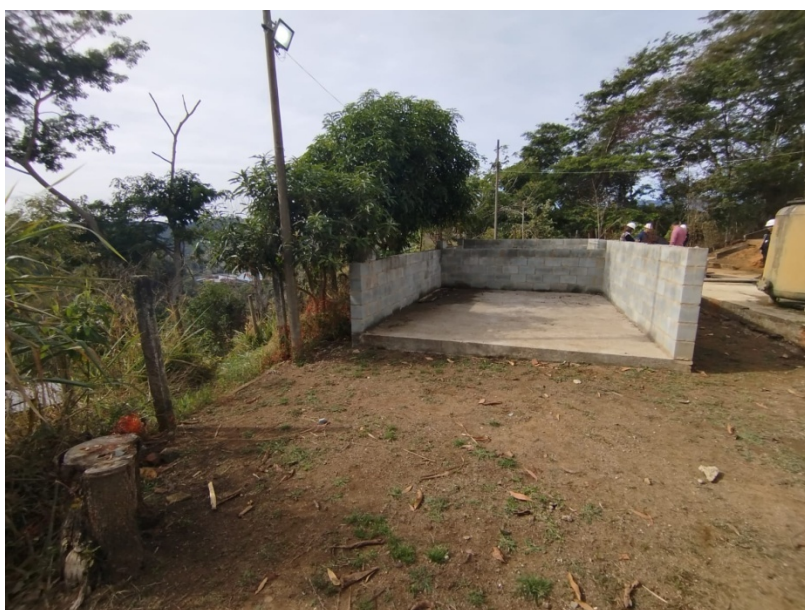
Foto 26 Obras para Tratamento de Lodo.
