RELATÓRIO DE FISCALIZAÇÃO

1 - RF AGENERSA/CASAN Nº 281/2025

8 – OBJETIVO DA FISCALIZAÇÃO: Verificar as condições de operação e manutenção da unidade.

No dia 02 de setembro de 2025, a equipe de fiscalização da AGENERSA realizou Vistoria Anual Programada na Estação de Tratamento de Água (ETA) Ipiabas, em cumprimento ao disposto no artigo 2º da Deliberação AGENERSA nº 4216/2021, referente ao processo SEI-480002/000800/2025. Durante a vistoria, os técnicos da AGENERSA foram acompanhados pelos Srs. Damião Justino, Chefe do Departamento Técnico da GMP, e Alan Cardoso, Coordenador de Produção da GMP.

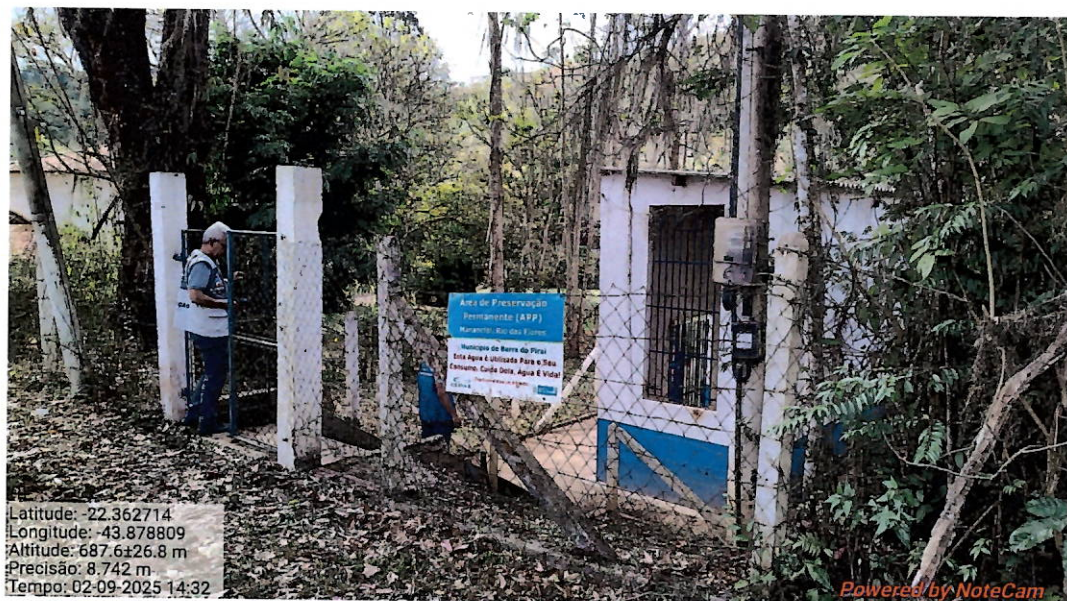
O acesso ao ponto de captação está cercado e existe placa de identificação do manancial contendo aviso sobre a destinação da água para abastecimento humano.

Foto 1: Entrada para o ponto de captação e EEAB (área cercada com placa de identificação de manacial com indicação de uso para consumo humano).

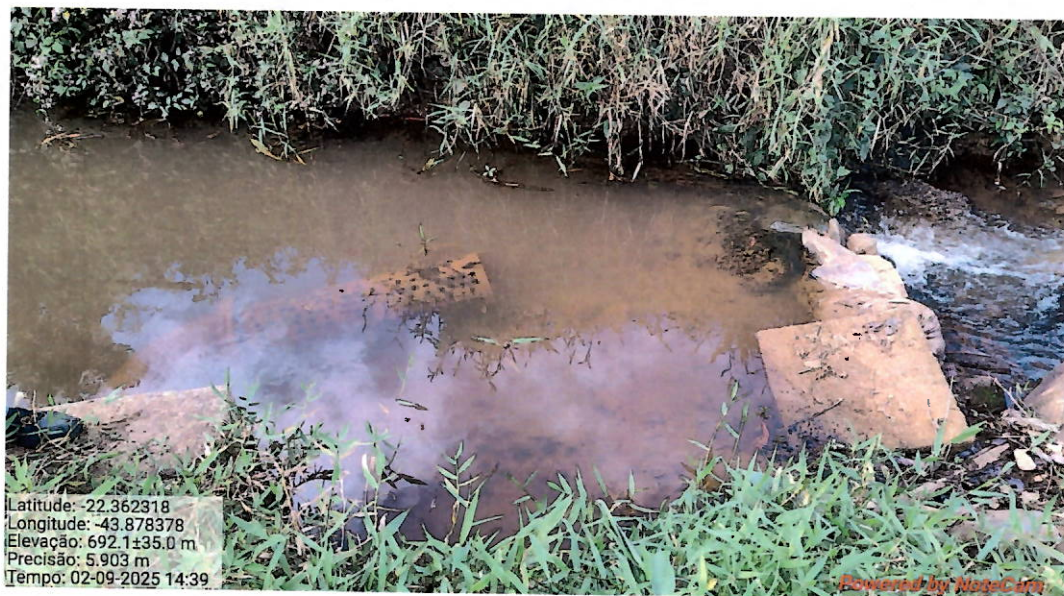
Foto 2: Ponto de captação.

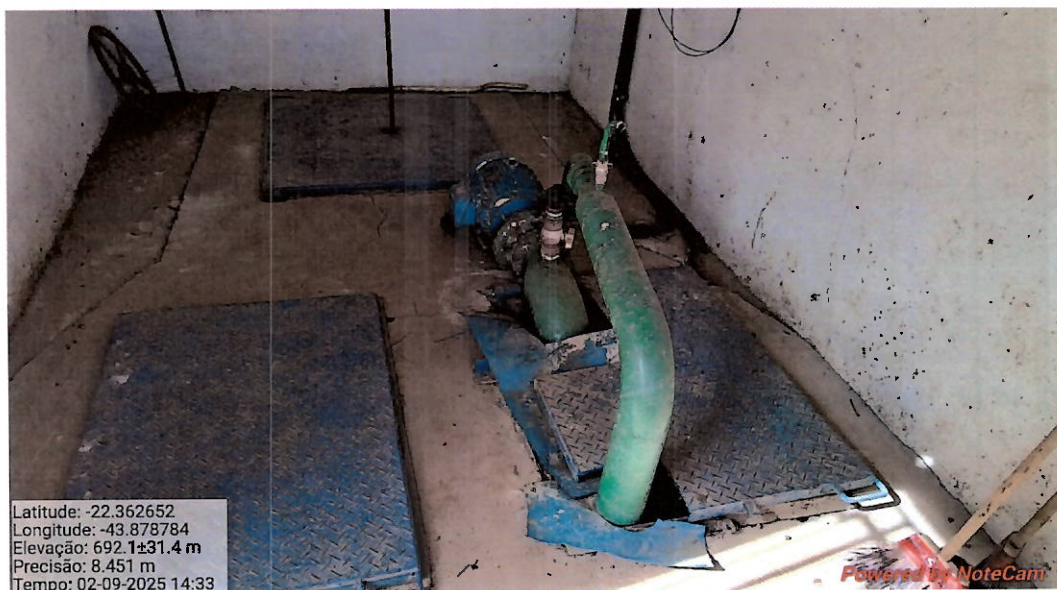
A Estação Elevatória de Água Bruta (EEAB) utiliza apenas um conjunto motobomba de 12.5 cv, não havendo reserva instalada. Em resposta encaminhada à AGENERSA, a companhia informou que o conjunto motobomba reserva encontra-se no almoxarifado da GMP.

Foto 3: Motobomba em operação.

| Item | Recomendação | Situação |
|---|---|---|
| f | Providenciar conjunto motobomba reserva para a EEAB; | Justificada |

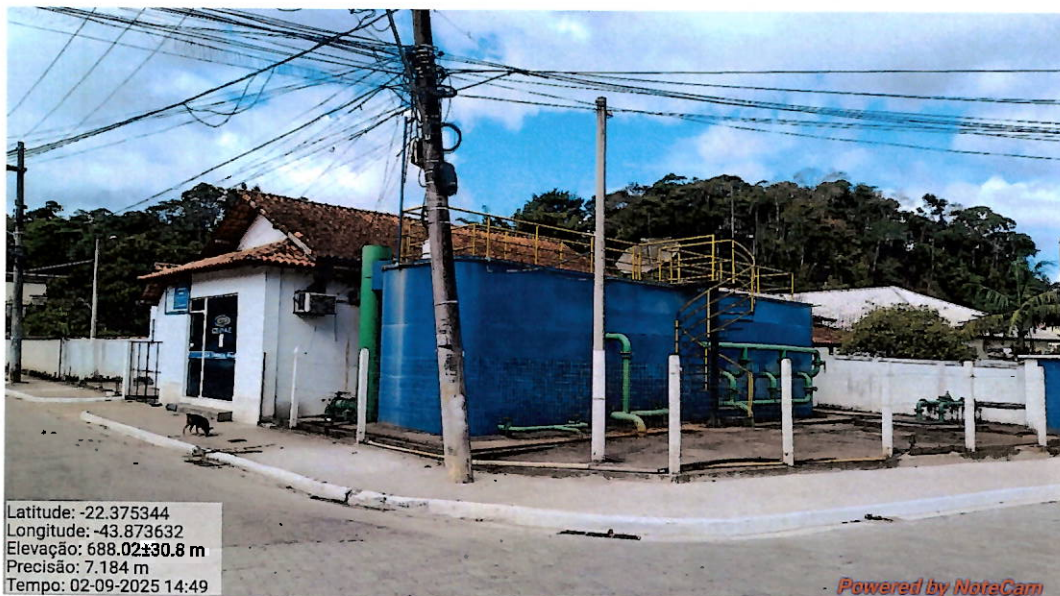
Foto 4: Fachada da ETA.

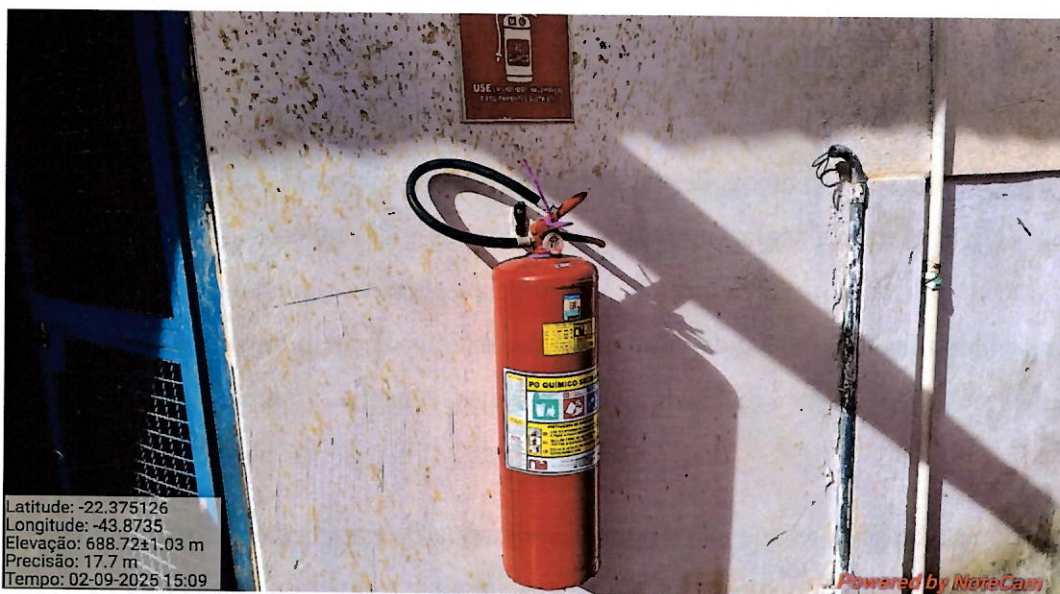
Foto 5: Extintor de incêndio

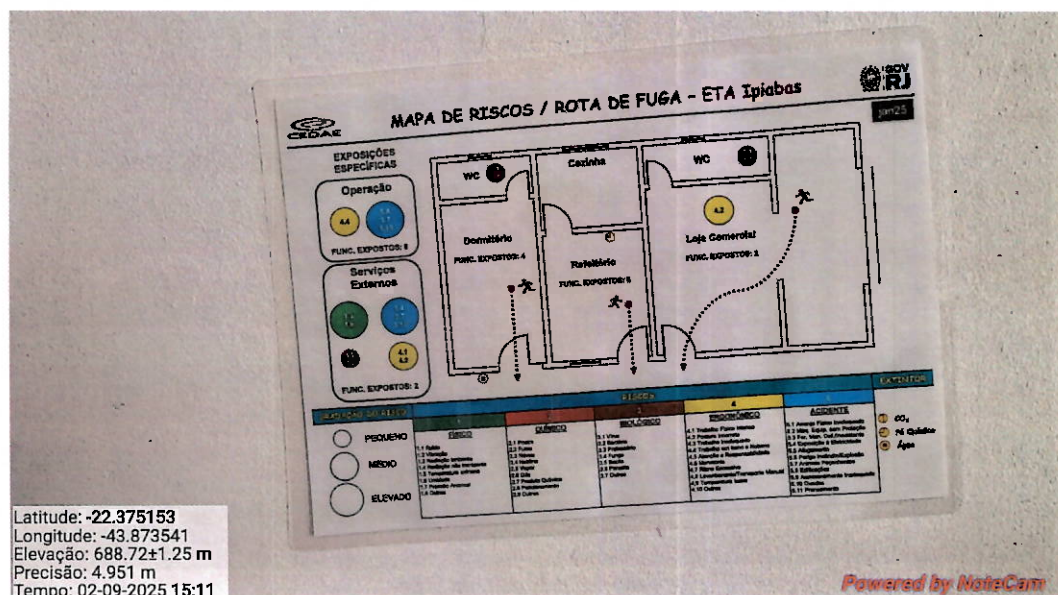
Foto 6: Mapa de risco afixado.

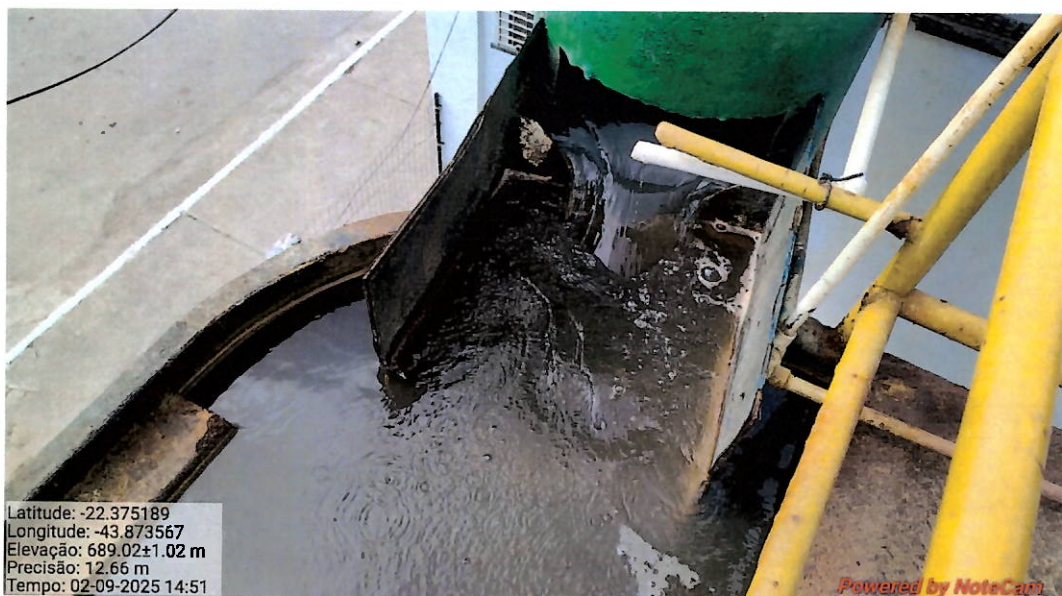
Foto 7: Entrada de água bruta na ETA.

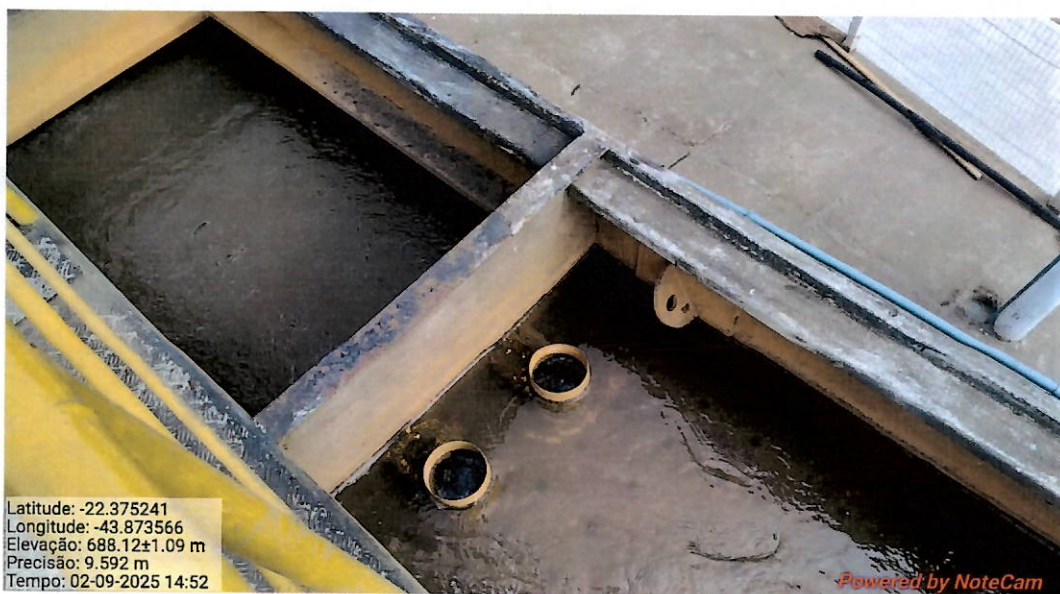
Foto 8: Floculador.

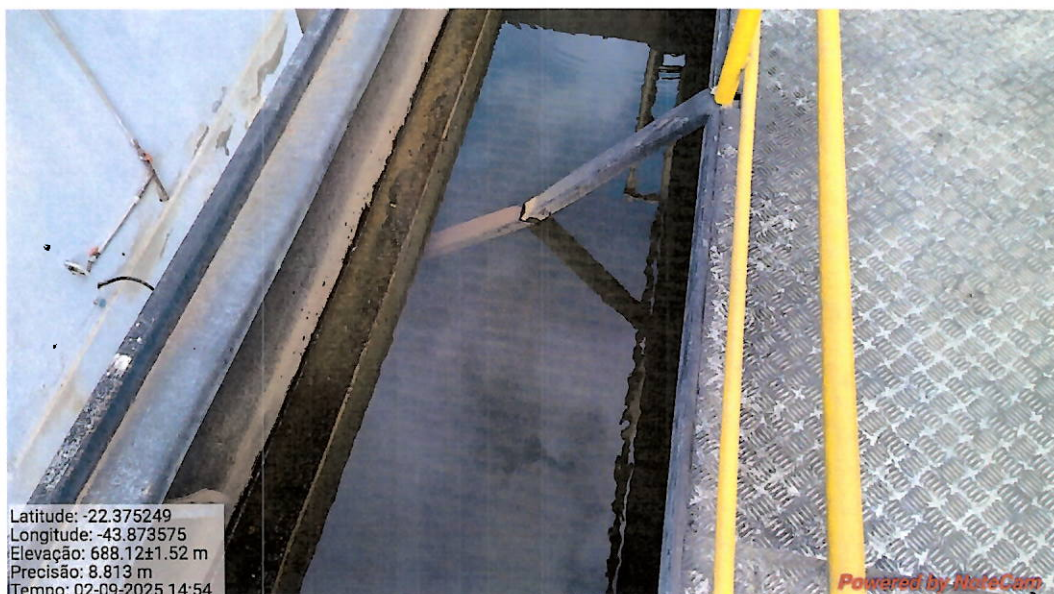
Foto 9: Decantador.

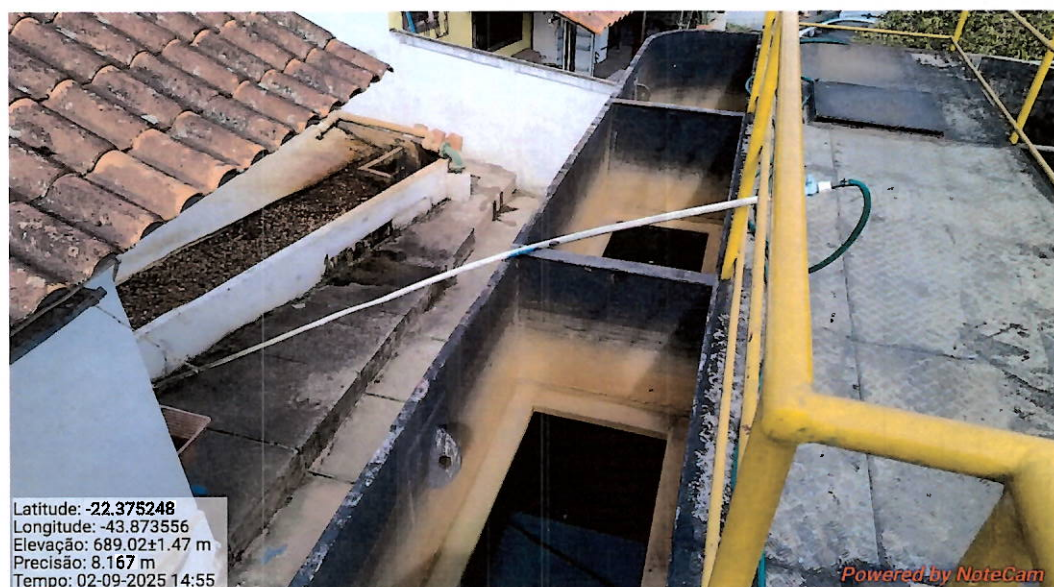
Foto 10: Filtros.

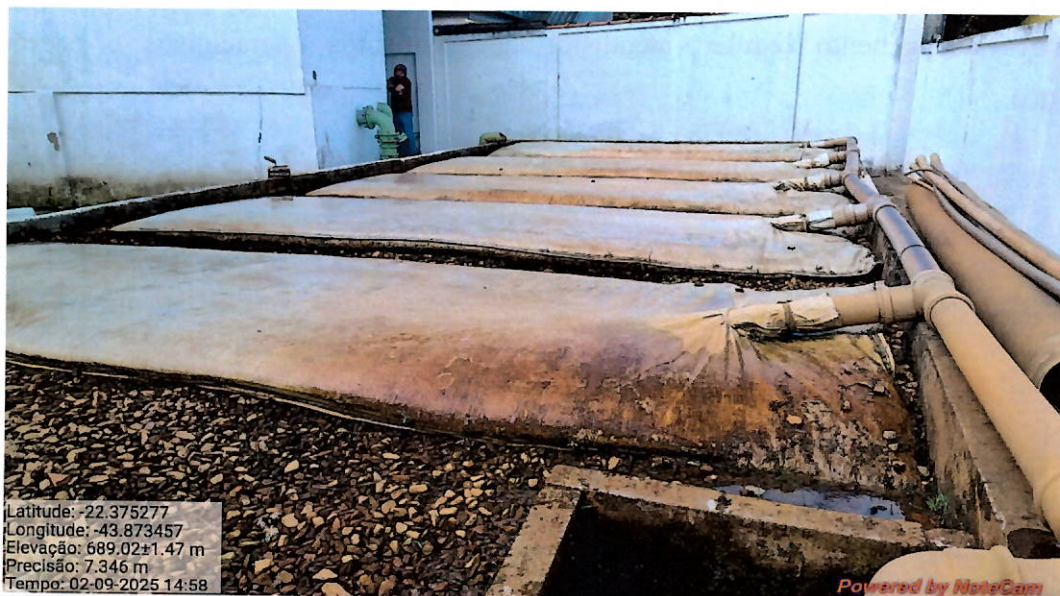
Foto 11: Geobags utilizados no tratamento do lodo.

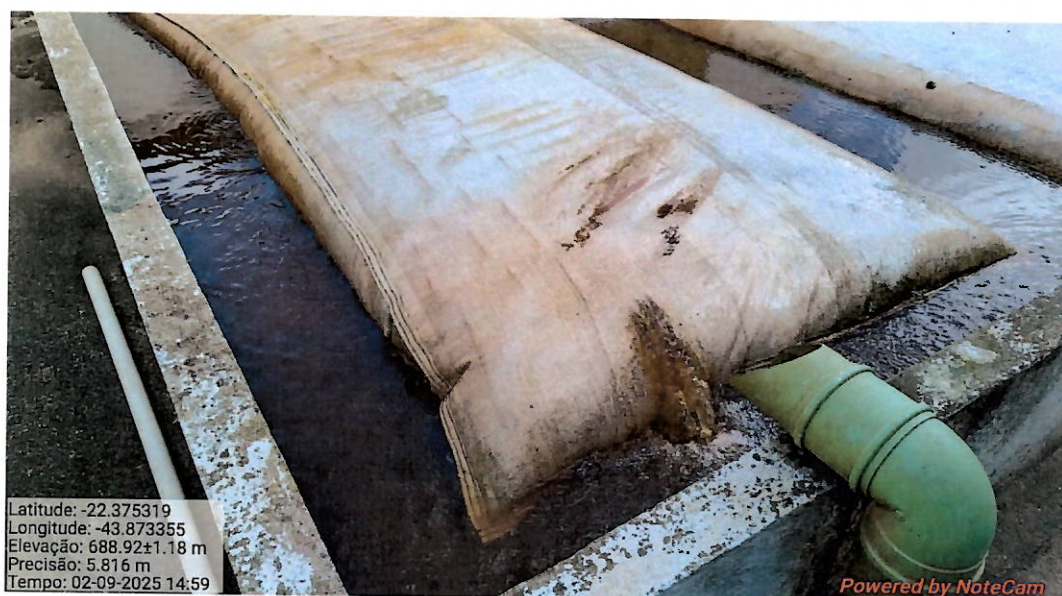
disposição final de forma ambientalmente adequada. No decorrer da vistoria, verificou-se que um dos geobags encontrava-se danificado, situação que compromete a adequada eficiência do processo de filtração do lodo.

Foto 12: Geobag danificado necessitando de reparo ou substituição.

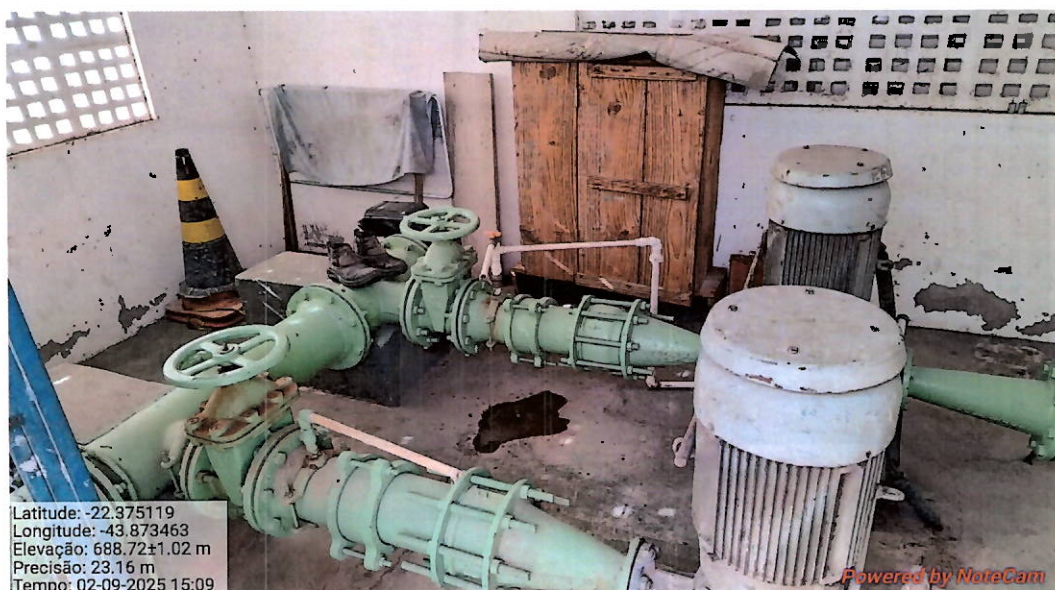
A EEAT da ETA Ipiabas é constituída por dois conjuntos motobomba de 15 cv cada, sendo um em operação e outro em reserva instalada. Durante a vistoria, constatou-se que o sistema de bombeamento apresentava funcionamento regular, atendendo aos requisitos operacionais e padrões técnicos estabelecidos.

Foto 13: Conjuntos motobombas de potência 15 cv cada.

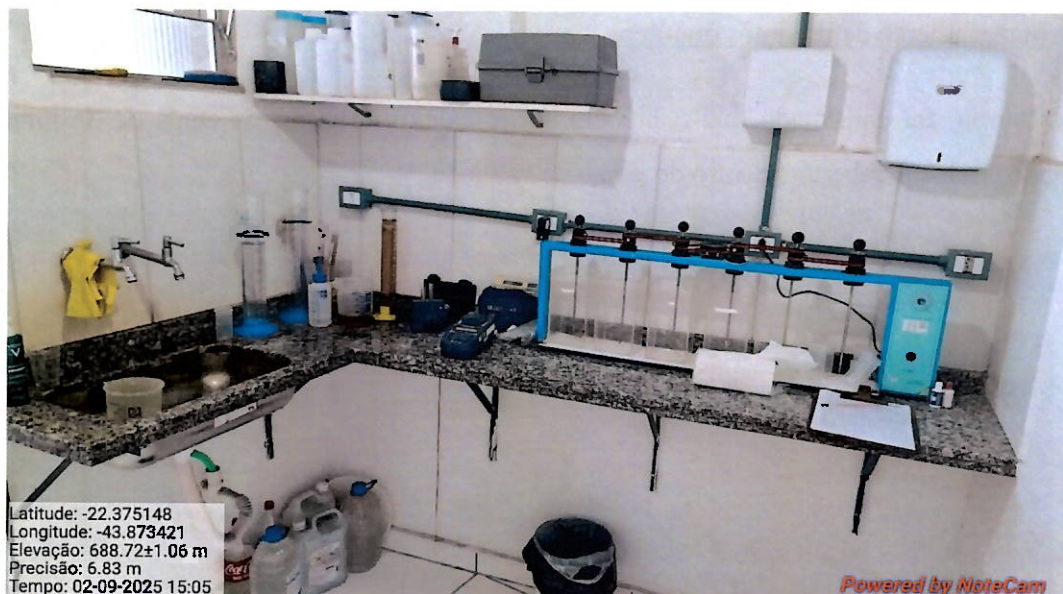
Foto 14: Laboratório da ETA.

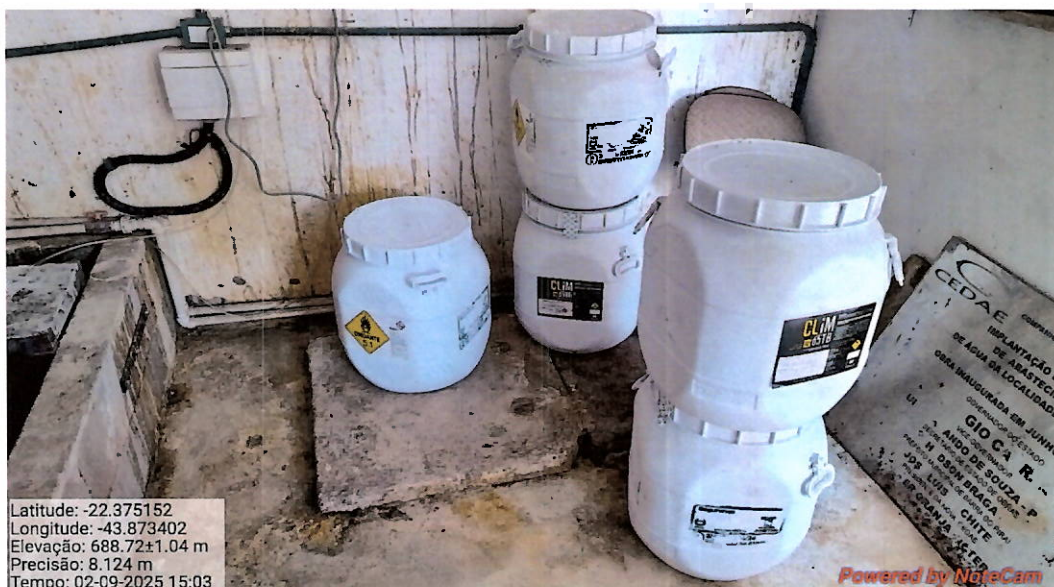
Durante a vistoria, foi constatado que o hipoclorito de cálcio, utilizado na etapa de desinfecção, estava acondicionado em local coberto e dentro do prazo de validade.

Foto 16: Armazenamento de hipoclorito de cálcio.

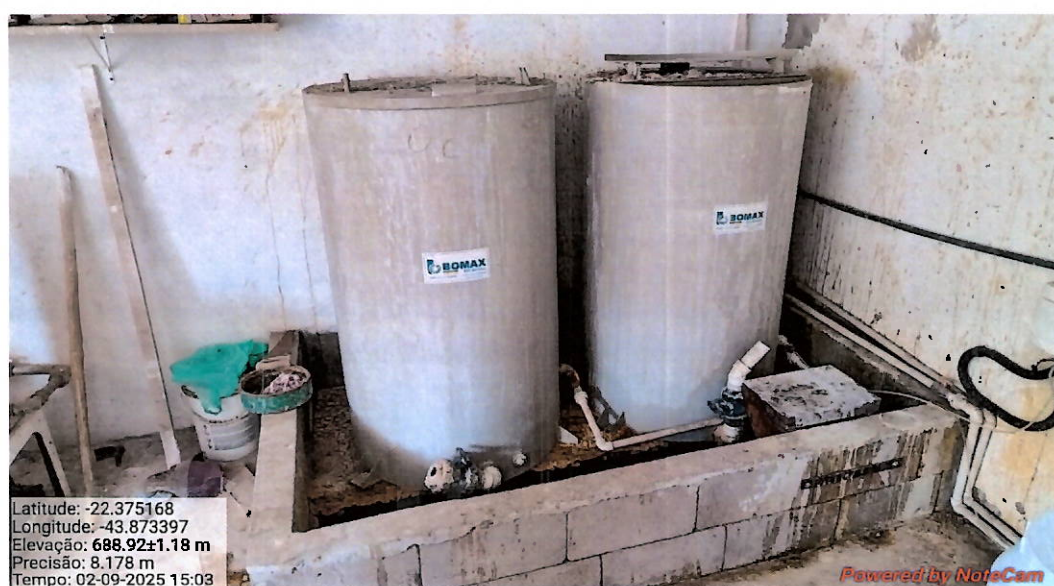
O sulfato de alumínio, utilizado na etapa de coagulação estava armazenado em tanques sobre bacia de contenção.

Foto 17: Armazenamento de sulfato de alumínio.

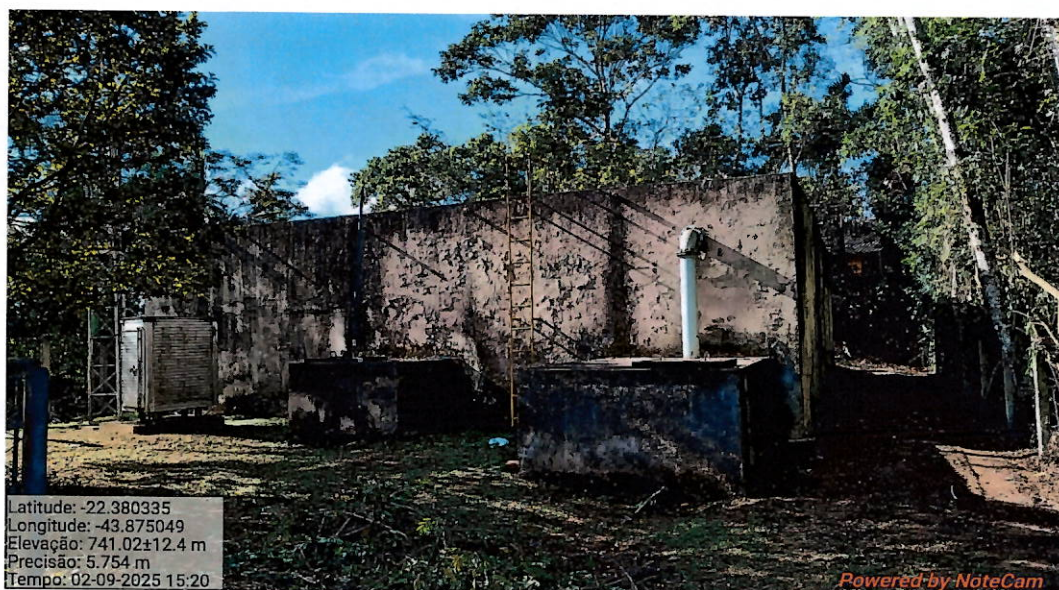
Em vistoria anterior realizada pela AGENERSA, foram constatadas as seguintes não conformidades: ausência de dispositivos de medição de nível, infiltrações de água nas paredes, sinais de corrosão na escada, ausência de gaiola de proteção na escada e inexistência de guarda-corpo na parte superior do reservatório. Na vistoria atual, verificou-se que a companhia não executou qualquer medida de melhoria no local. Em resposta encaminhada à AGENERSA, no âmbito do processo SEI-480002/001551/2024, a companhia informou que a Gerência Regional está providenciando a instalação dos guarda-corpos e do medidor de nível, com prazo estimado de conclusão em dezembro de 2025.

Foto 18: Vista do reservatório.

Por outro lado, o Reservatório de Ipiabas encontra-se em condições insatisfatórias de conservação, demandando a realização de reformas e adequações.

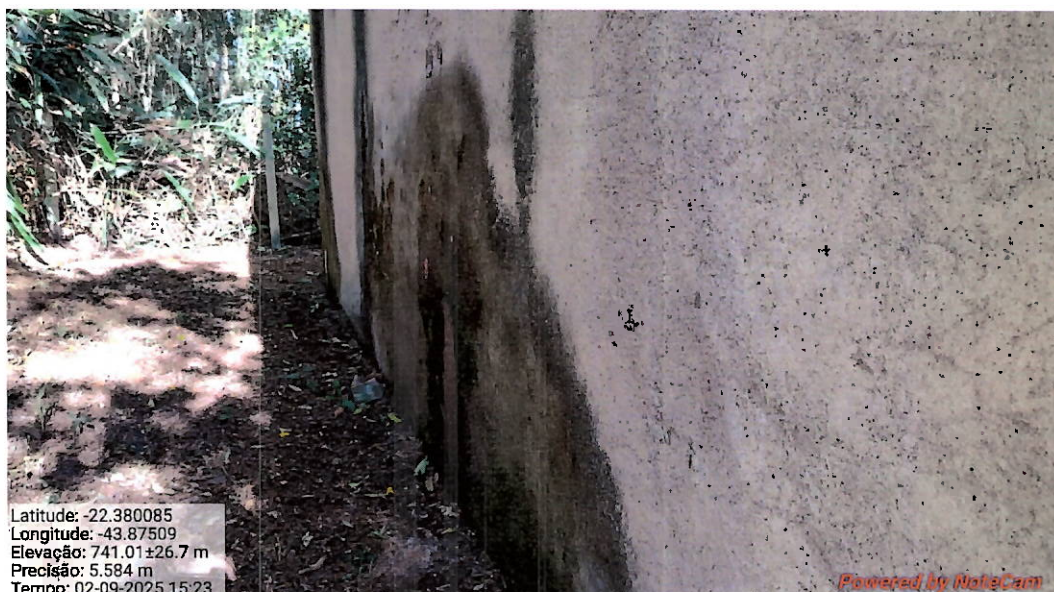
Foto 19: Parede com infiltração.

- a) Providenciar guarda-corpos na parte superior do reservatório;
- b) Providenciar medidor de nível no reservatório;
- c) Providenciar gaiola de proteção na escada do reservatório;
- d) Eliminar infiltrações e vazamentos das paredes do reservatório.

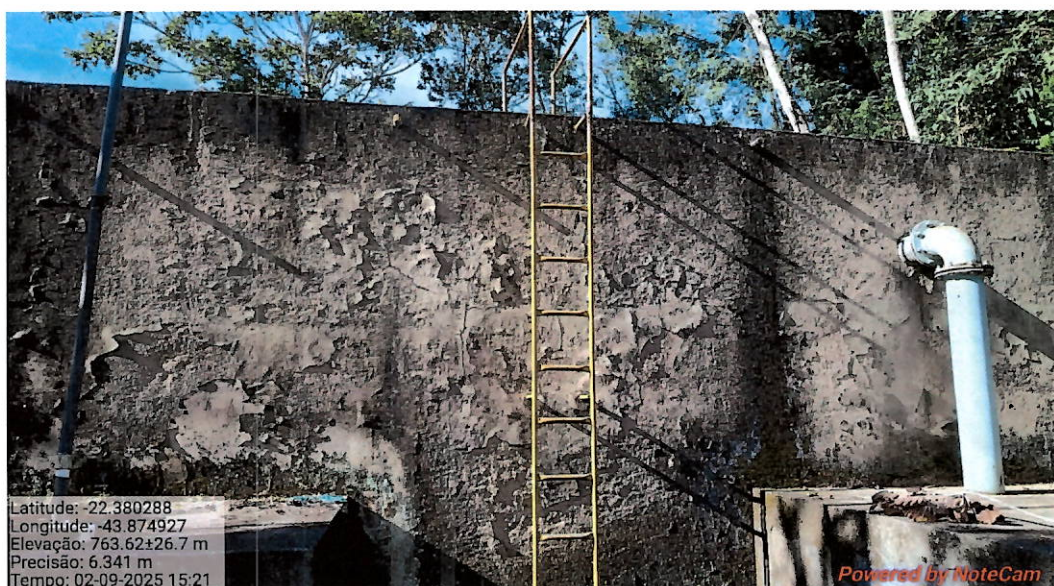
Foto 20: Escada sem gaiola de proteção.

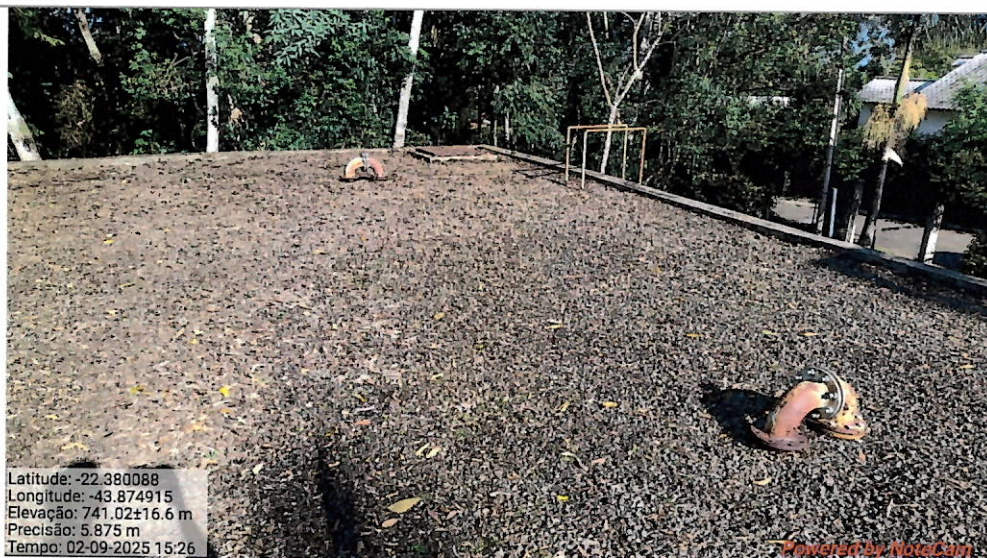
Foto 21: Ausência de guarda corpo.

| Item | Recomendação | Situação |
|---|---|---|
| g | Providenciar guarda-corpos na parte superior do reservatório; | Adequação programada para 12/2025 |
