## RELATÓRIO DE FISCALIZAÇÃO AGENERSA/CASAN Nº 282/2024

| <b>Processo:</b> | SEI-220007/004442/2023 | <b>Data:</b> | 15/08/2024 |
| <b>Concessionária</b> | RIO+ SANEAMENTO BL3 SA | <b>Bloco</b> | 03 |
| <b>Local Fiscalizado</b> | Estrada Itaoca, s/n - Lídice – Rio Claro | | |

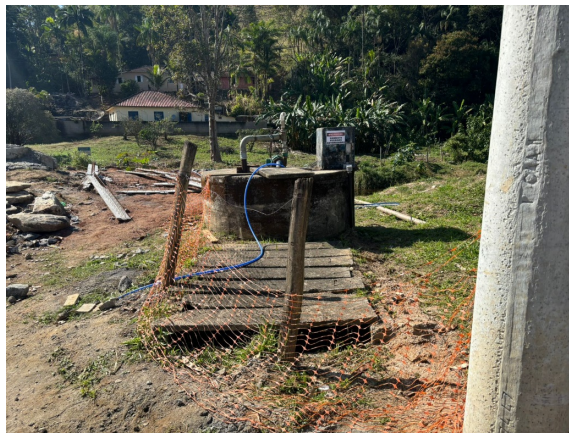
Destacamos que desde quando a concessionária assumiu os serviços do Município a captação se encontra sem proteção, fato este cobrado em outras 2 (duas) oportunidades por técnicos da AGENERSA e ainda não houve solução.

Foto1 - Captação - Local sem cercas, placas de concretos quebradas ou rachadas.

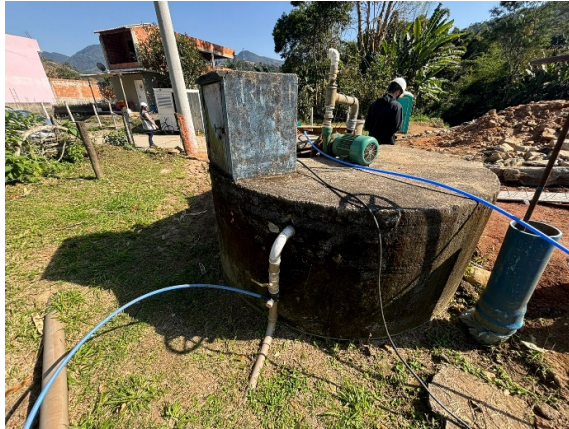
Foto 2 - Conjunto motobomba e tubulações sem proteção.

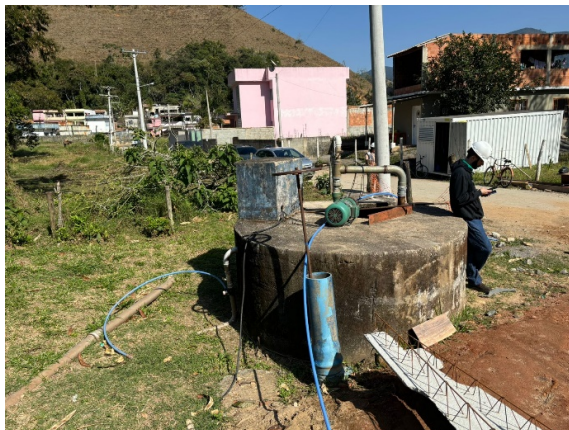
Foto 3 - Conjunto motobomba e tubulações sem proteção.

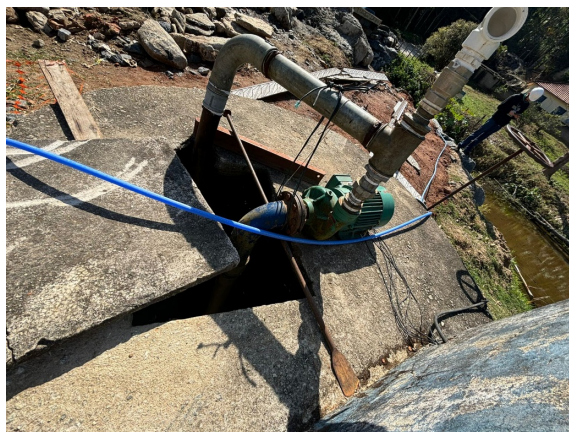
Foto 4 - Poço da captação sempre com a tampa aberta.

| O poço de sucção está adequadamente coberto com tampas em bom estado de conservação e manutenção? | | X | |

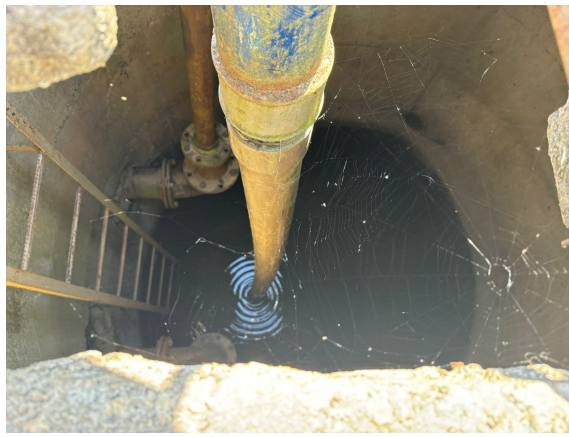
Foto 5 - Poço da captação sempre com a tampa aberta.

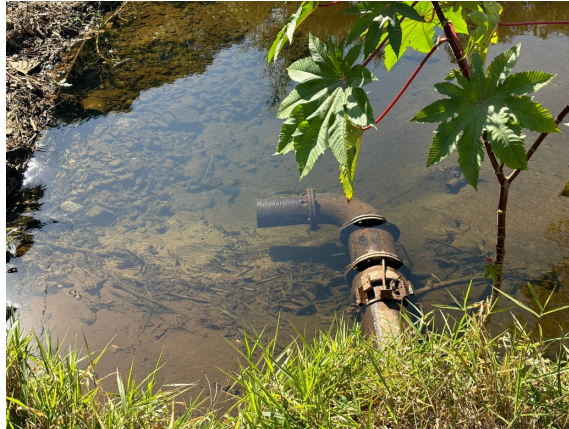
Foto 6 - Tubulação que capta água para o poço com o crivo.

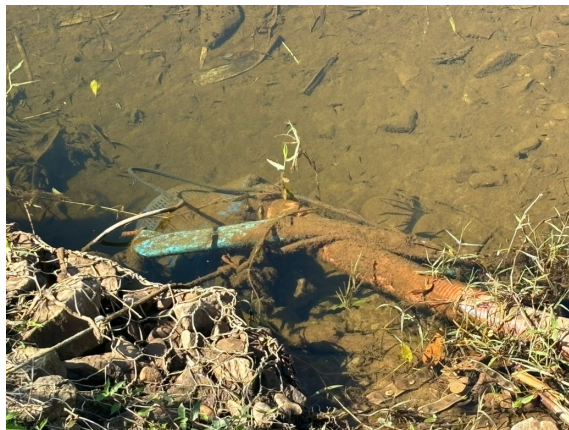
Foto 7 - Conjunto motobomba da captação reserva.

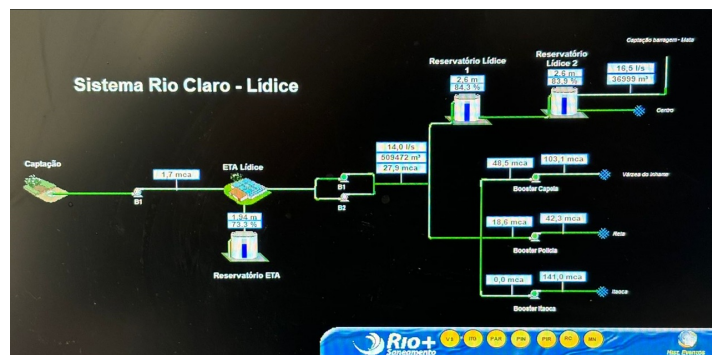
foto 8 - Imagem da tela CCO sistema de abastecimento de águas de Lídice (foto8);
