Governo do Estado do Rio de Janeiro  
Agência Reguladora de Energia e Saneamento Básico do Estado do Rio de Janeiro  
Câmara Técnica de Saneamento

## RELATÓRIO DE FISCALIZAÇÃO AGENERSA/CASAN Nº 283/2024

| Local Fiscalizado | Estrada Itaoca, nº 56 - Lídice – Rio Claro | | |
| Tipo da Ocorrência | Verificar as condições de manutenção e operação da unidade | | |

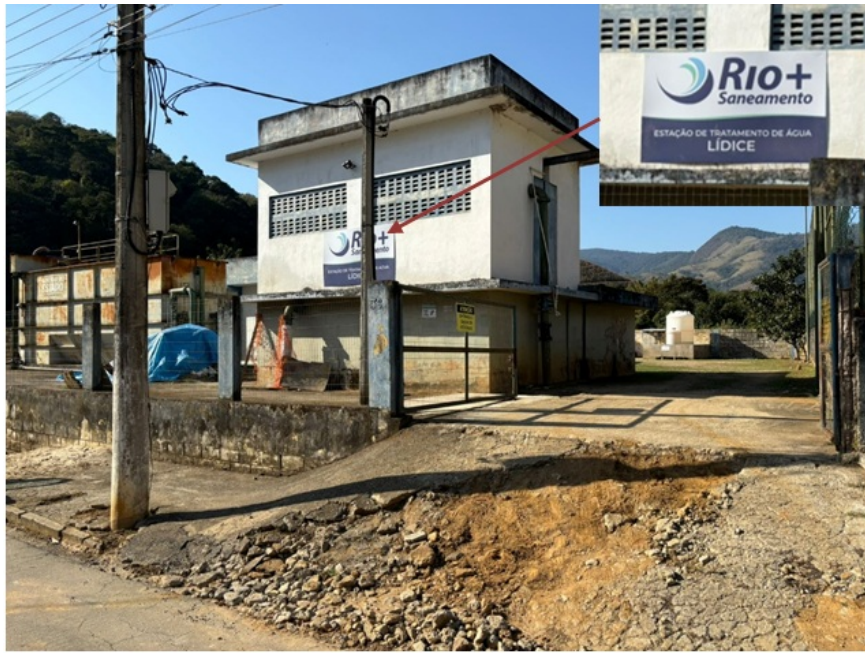
Foto1 - Precária entrada, não conformidade apontada nos relatórios anteriores

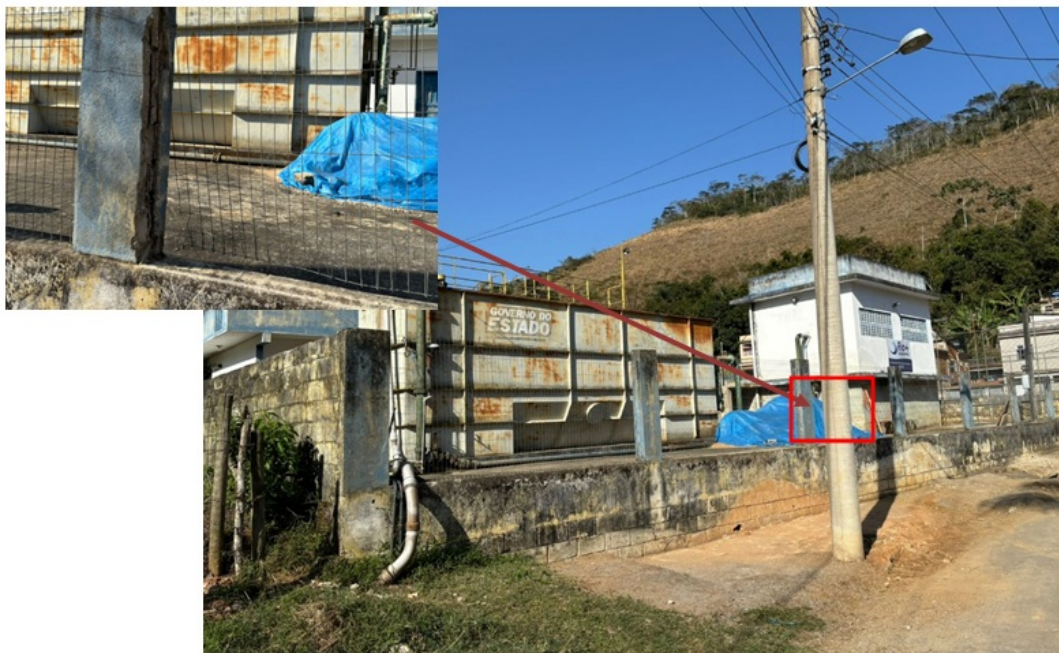
Foto 2 - Cerca danificada, calçamento precário e local da guarda da válvula e tubulação de saída da água da ETA com tampa quebrada com risco de acidente por falta de sinalização, não conformidades apontadas em relatórios anteriores.

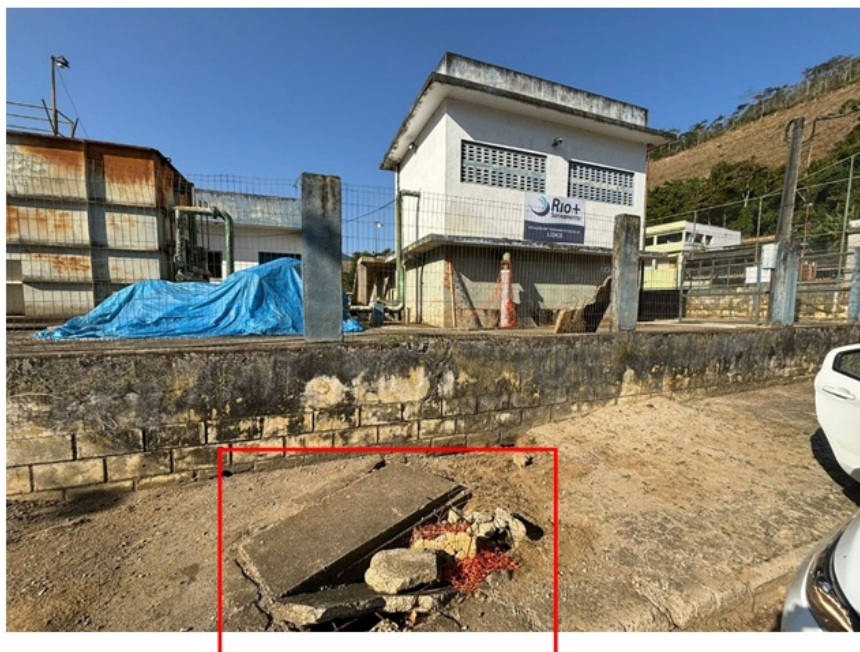
Foto 3 - Cerca danificada, calçamento precário e local da guarda da válvula e tubulação de saída da água da ETA com tampa quebrada com risco de acidente por falta de sinalização, não conformidades apontadas em relatórios anteriores.

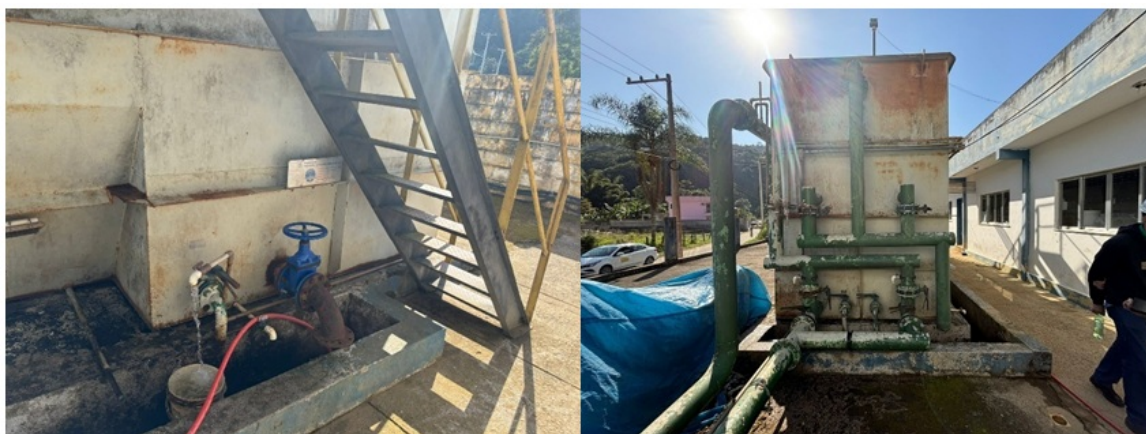
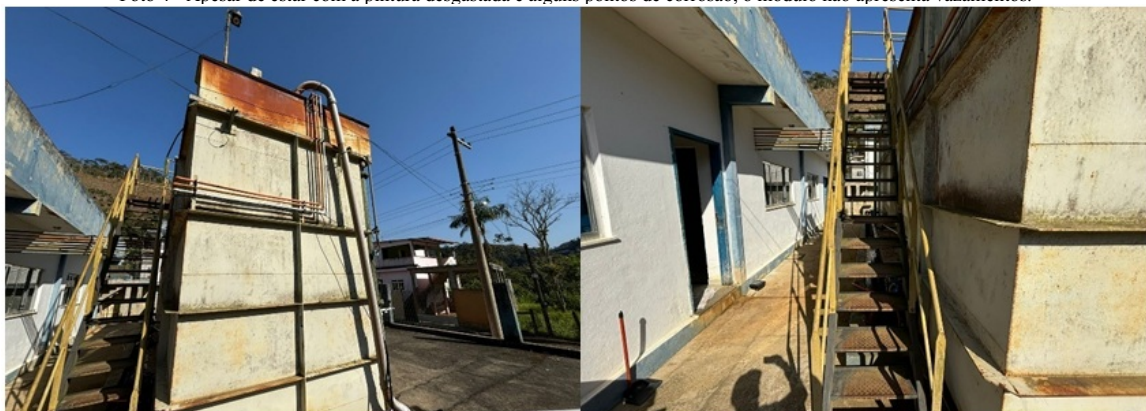
Foto 5

Foto 4 - Apesar de estar com a pintura desgastada e alguns pontos de corrosão, o módulo não apresenta vazamentos.

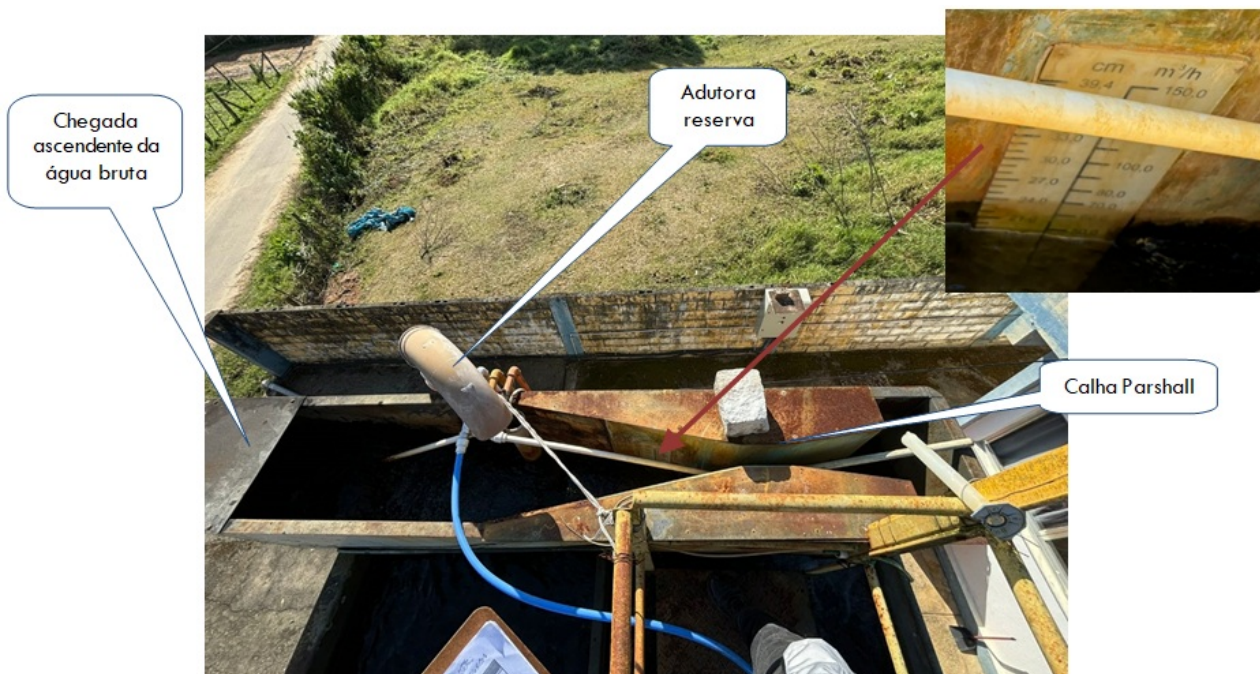
Foto 6 - Estação estava lavada e o tratamento estava em pleno funcionamento devido a excelente qualidade da água.

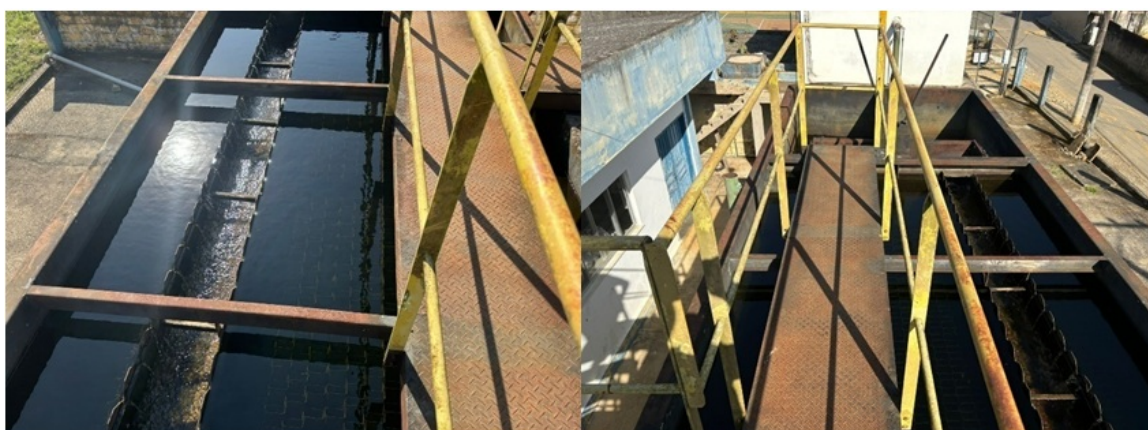
Foto 7 - Decantador

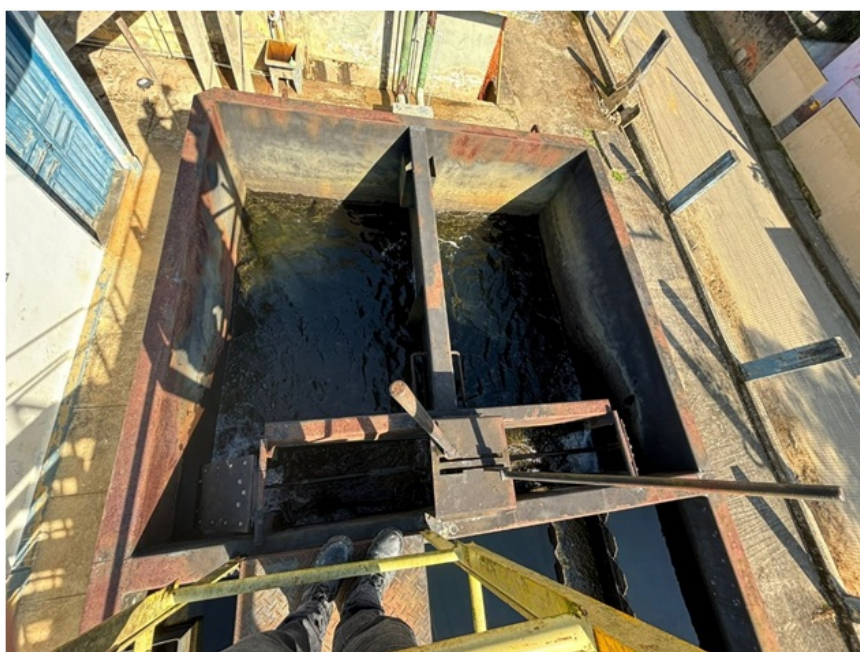
Foto 8 - Filtros

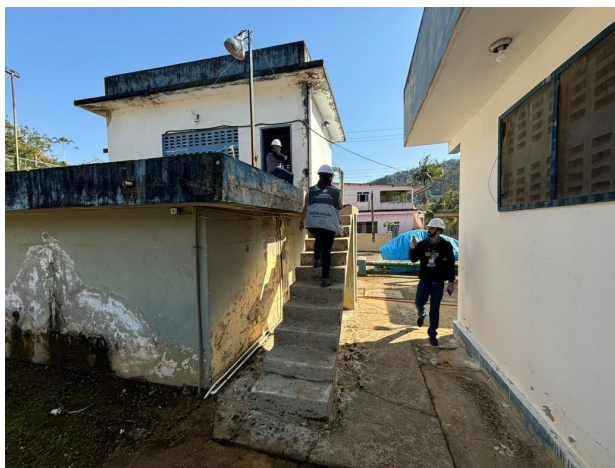
Foto 9 - Escada de acesso ao reservatório e elevatória sem guarda corpo, não conformidade apontada em relatórios anteriores.

| 50. Acessibilidade | | X | Escada de acesso sem guarda-corpo |

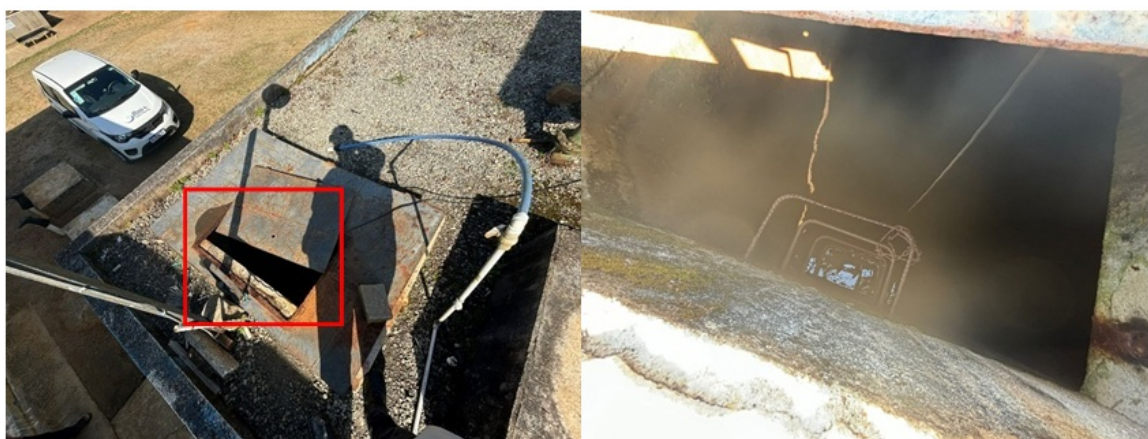
Foto 10

Em todas as visitas à estação o tanque de contato (reservatório) sempre é encontrado aberto, o que pode ocasionar contaminação da água, não conformidade apontada em relatórios anteriores.

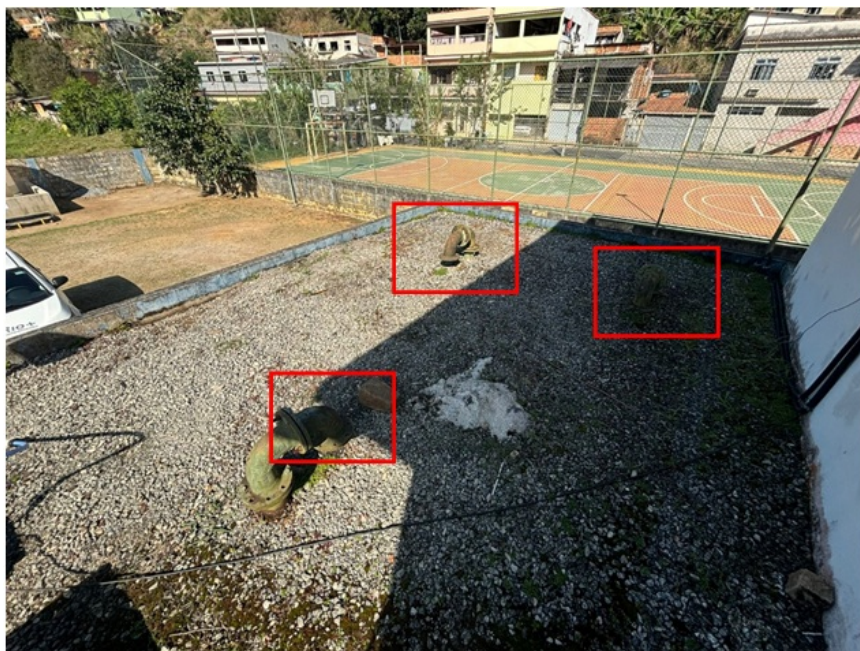
Foto 11 - Suspiros sem tela de proteção, não conformidade apontada em relatórios anteriores.

| 52. Tubo de Respiro | | X | Sem tela de proteção |

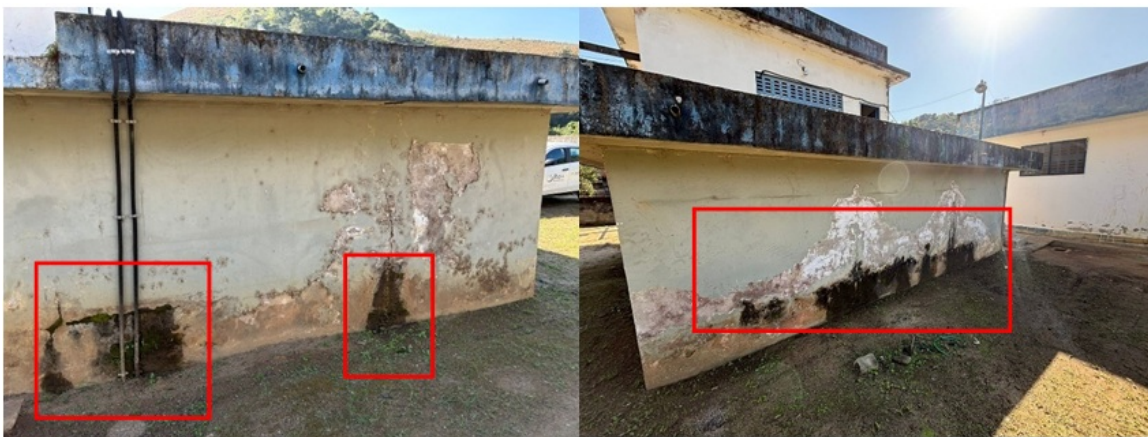
Foto 12 - Paredes laterais apresentando vazamentos, não conformidade apontada em relatórios anteriores

| 45. Estanqueidade | | X | |

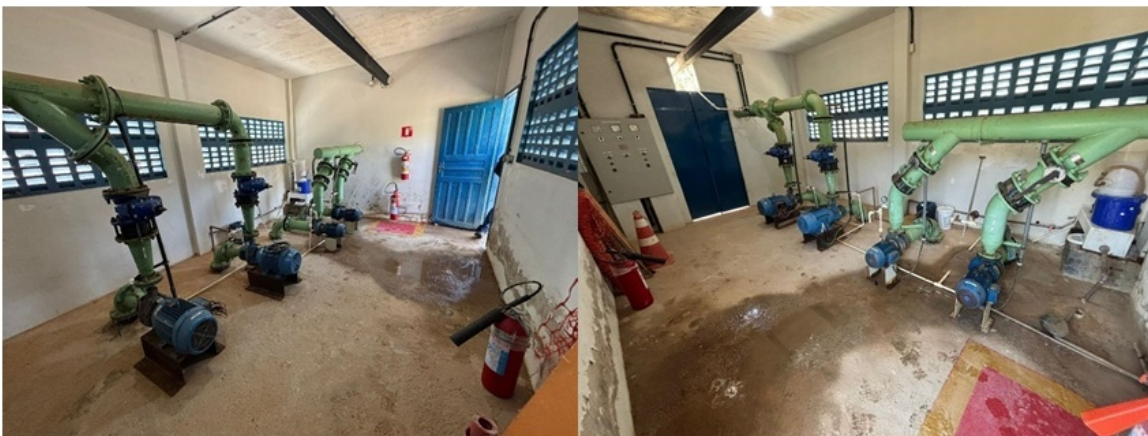
Foto 13 - Elevatória de água tratada, bombas para retrolavagem dos filtros

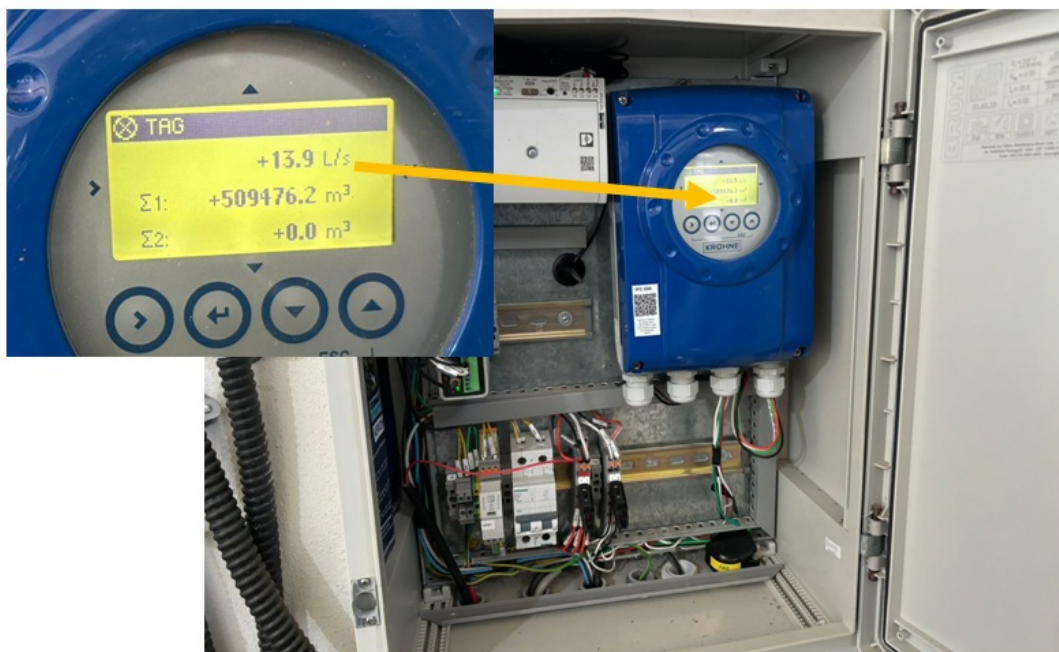
Foto 14 - Macromedidor de saída

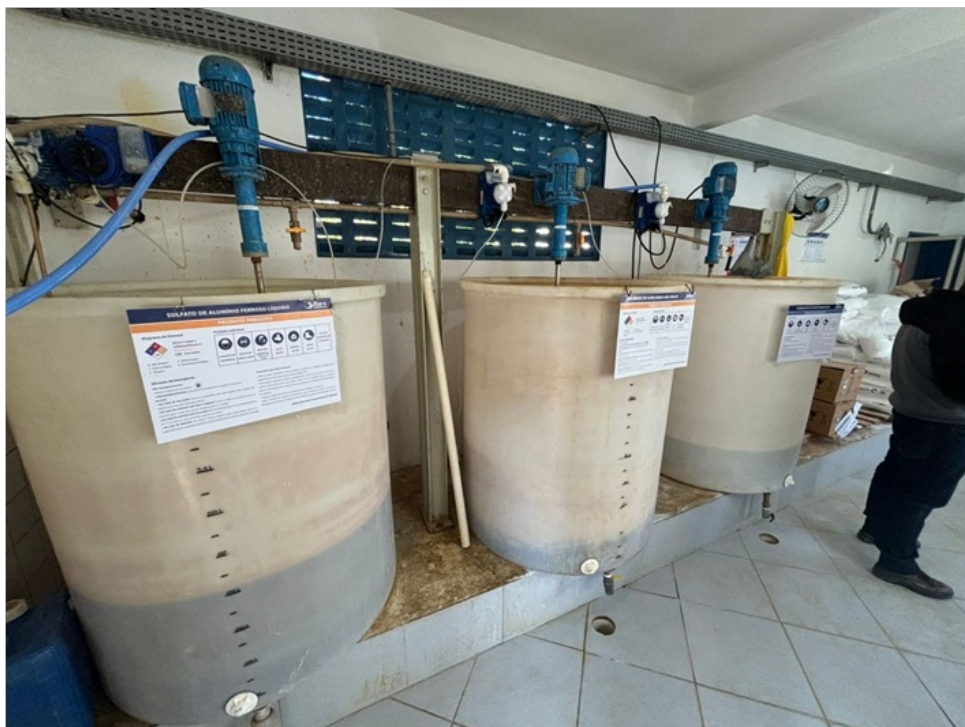
Foto 15 - Estoque e armazenamento de produtos químicos - Armazenamento com tanques sem diques de contenção para possíveis vazamentos, não conformidade apontada em relatórios anteriores

| 16. Estoque de produtos químicos | | X | |

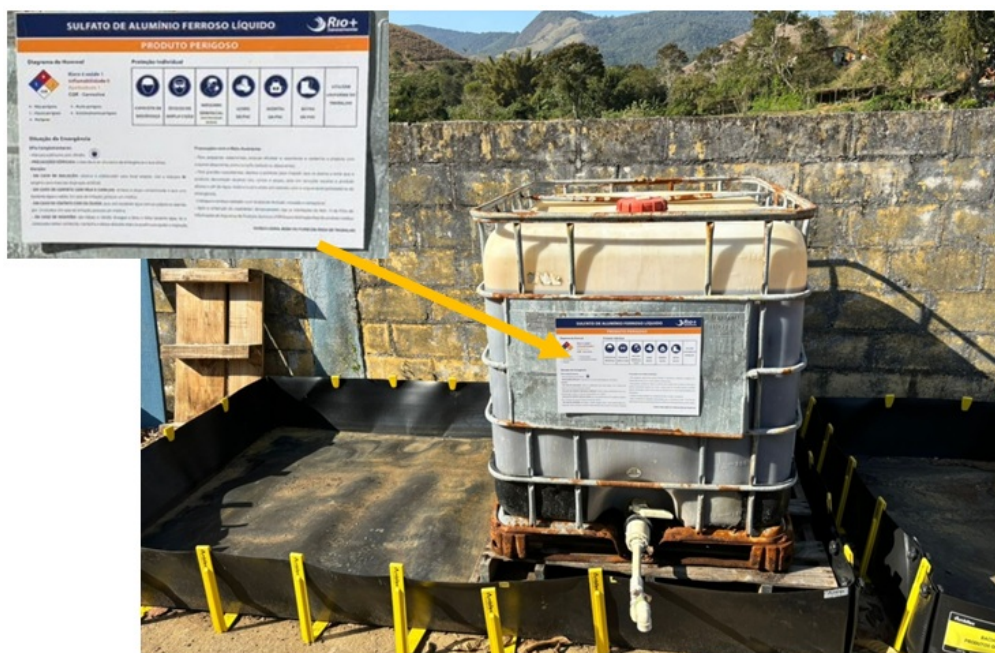
Foto 16 - Estoque de sulfato de alumínio

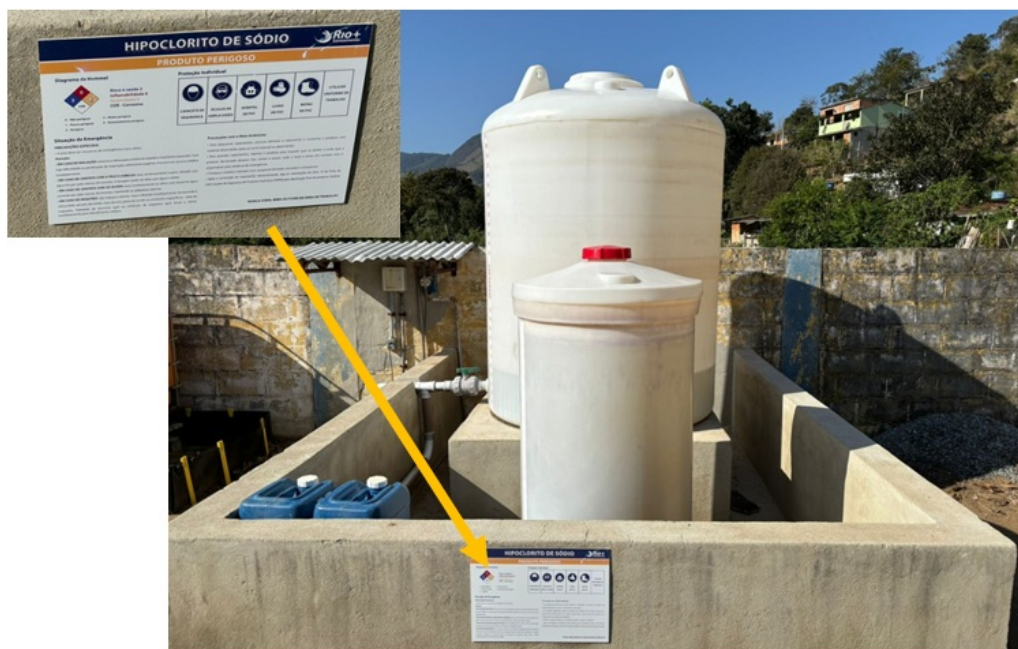
Foto 17 - Estoque de hipoclorito de sódio e bomba dosadora

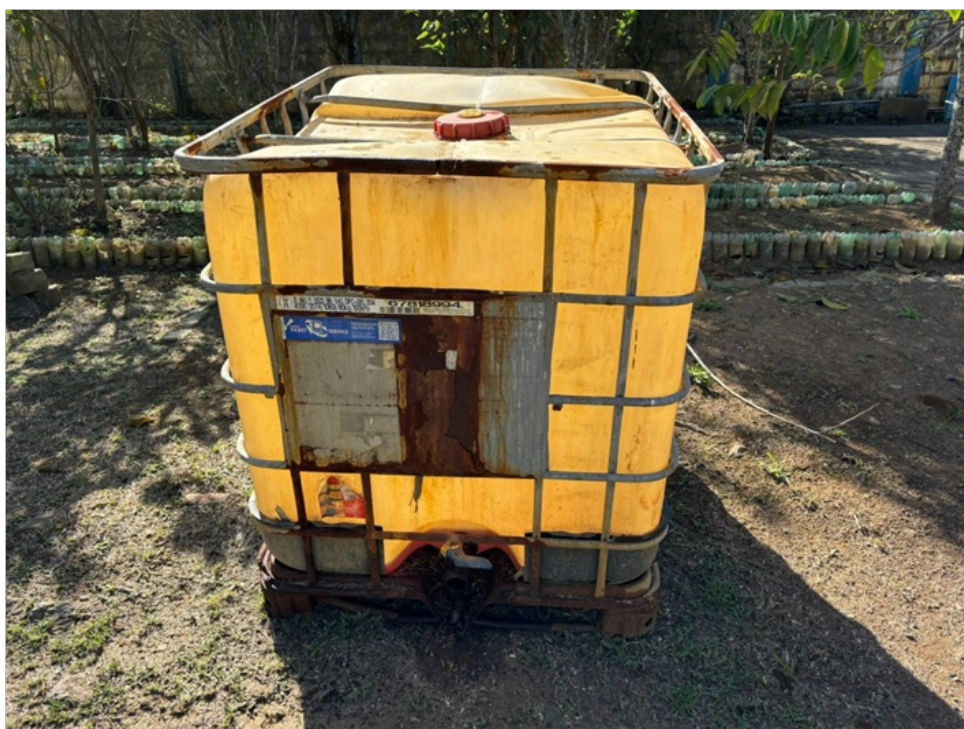
Foto 18 - Estoque de óleo diesel sem bacia de contenção em caso de possíveis vazamentos

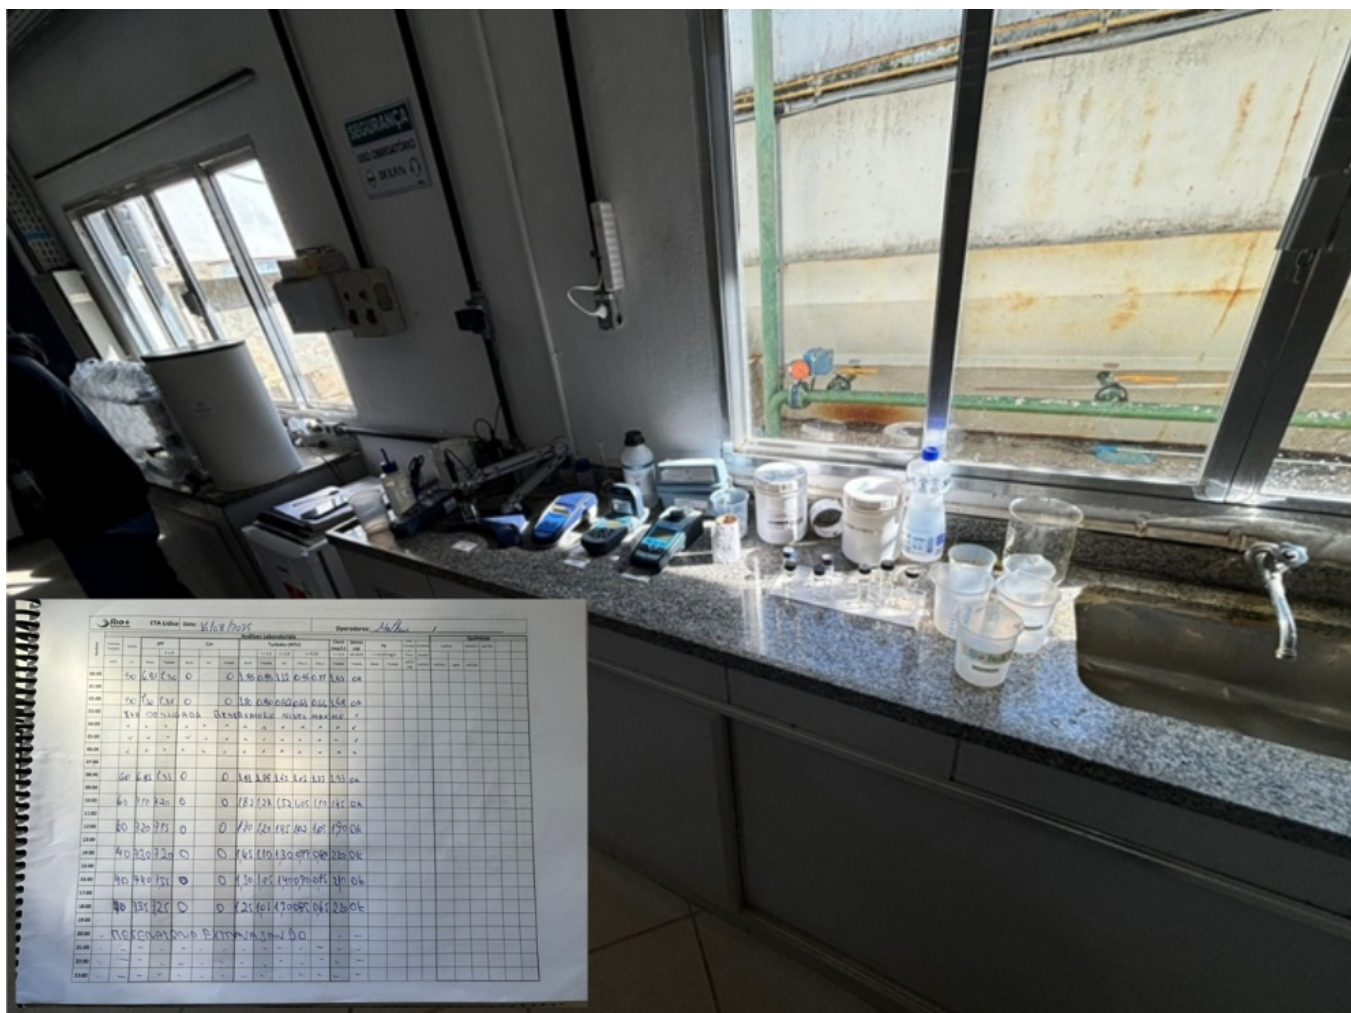
Foto 19 - Laboratório e ficha de análise de água

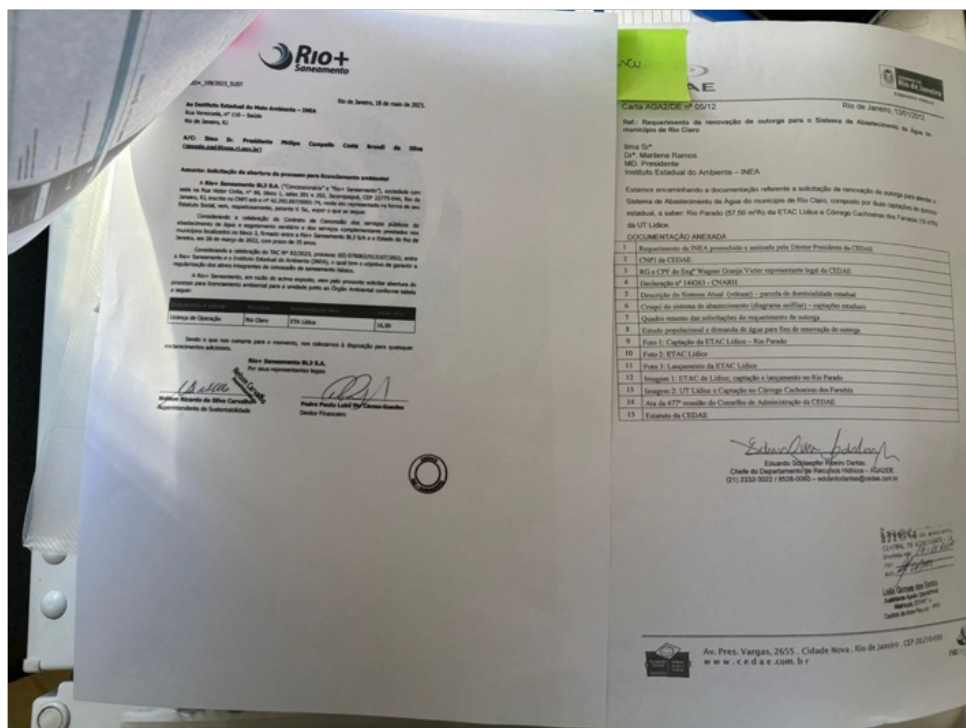
Foto 20 - Solicitação de renovação da Outorga e abertura de solicitação de Licença de Operação da Estação

| 23. Documentações | | X | Apenas aberturas dos processos |

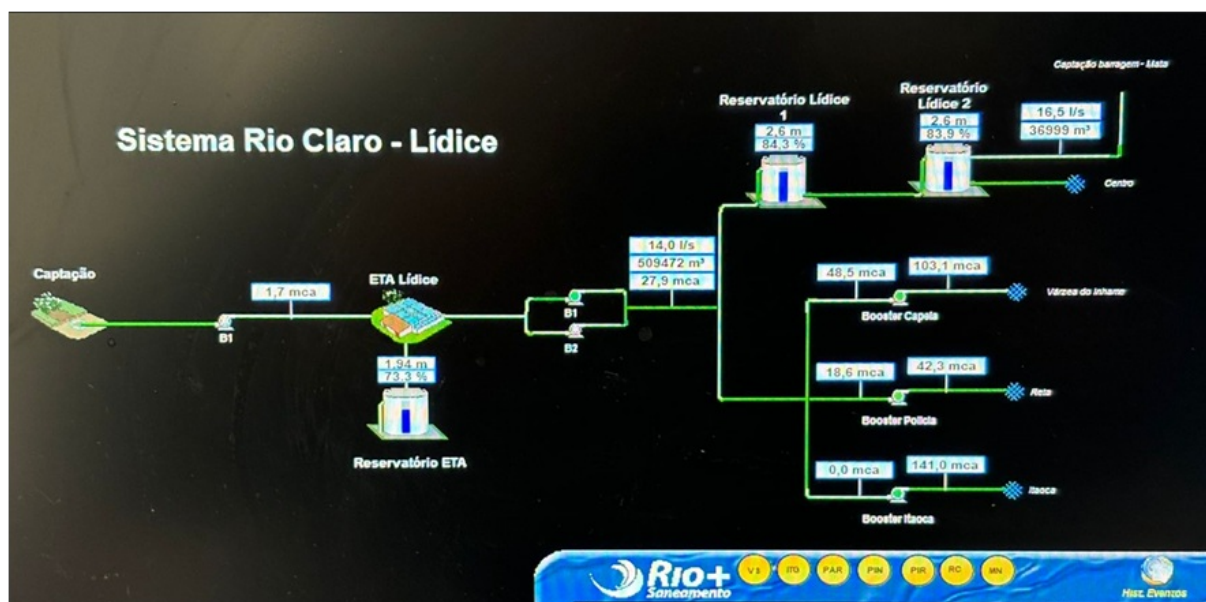
Foto 21 - Imagem da tela do CCO - SAA Lídice
