Governo do Estado do Rio de Janeiro  
Agência Reguladora de Energia e Saneamento Básico do Estado do Rio de Janeiro  
Câmara Técnica de Saneamento

## RELATÓRIO DE FISCALIZAÇÃO AGENERSA/CASAN Nº 284/2024

| <b>Local Fiscalizado</b> | Estrada Diná Carneiro Franco, nº 850 – Lídice – Rio Claro | | |
| <b>Objetivo da Fiscalização</b> | Verificar as condições de operação e manutenção da unidade | | |

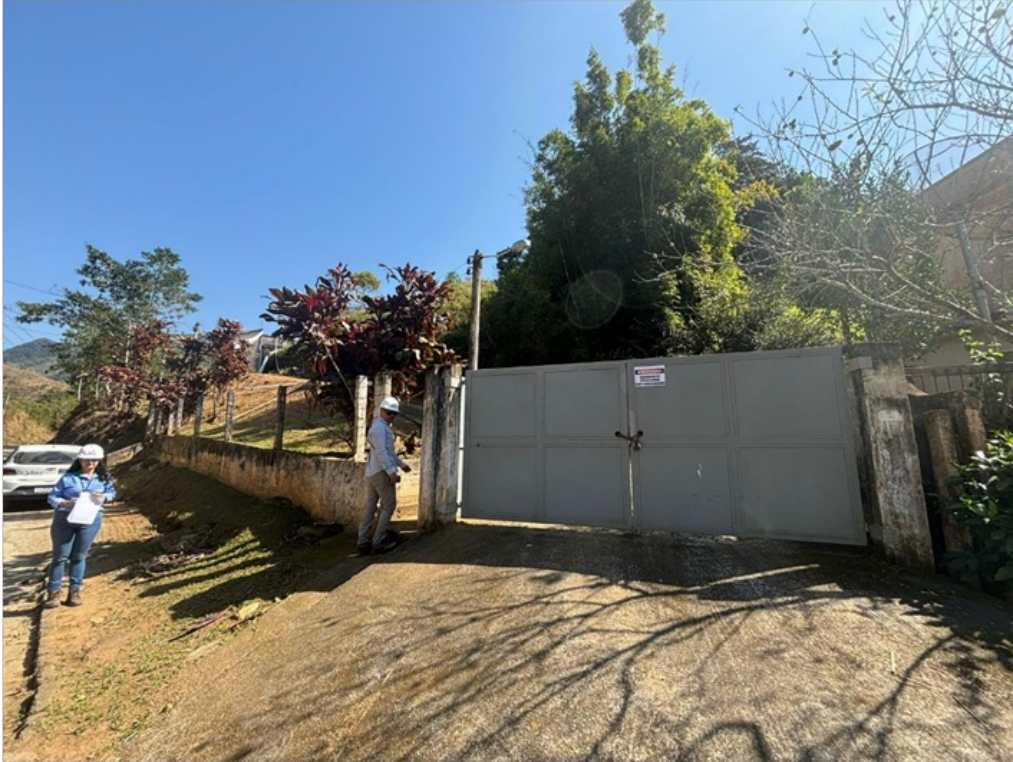
Foto 1

- Entrada do reservatório (foto 1): Entrada e cercas frontais em bom estado de conservação, entrada sem identificação;

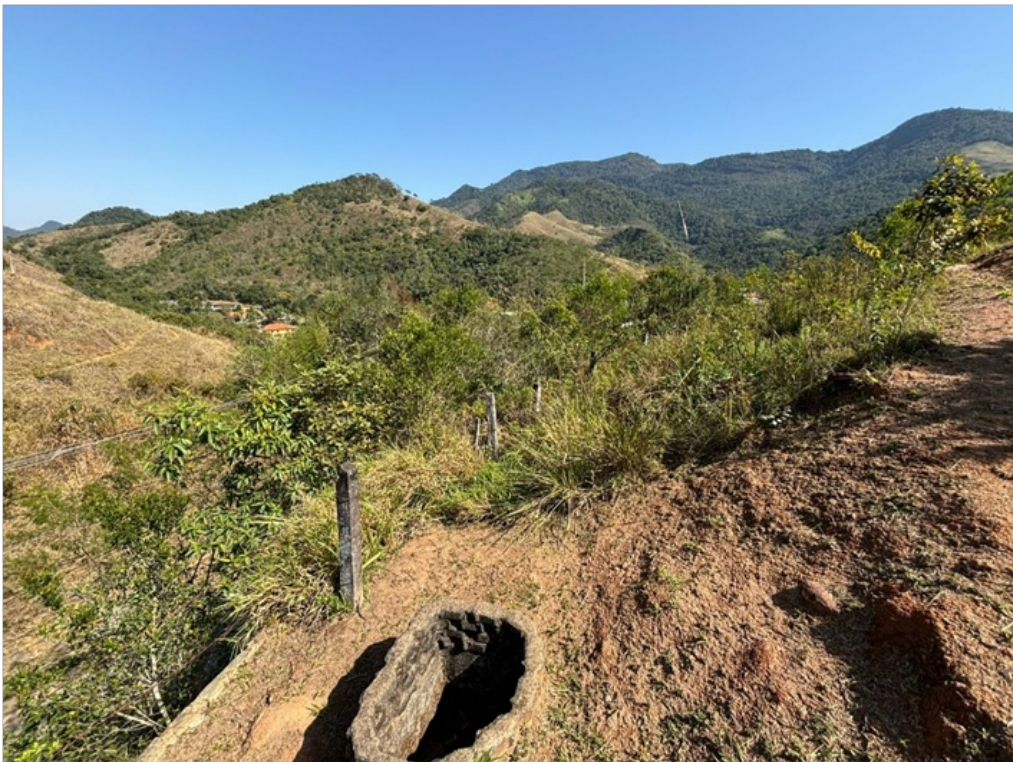
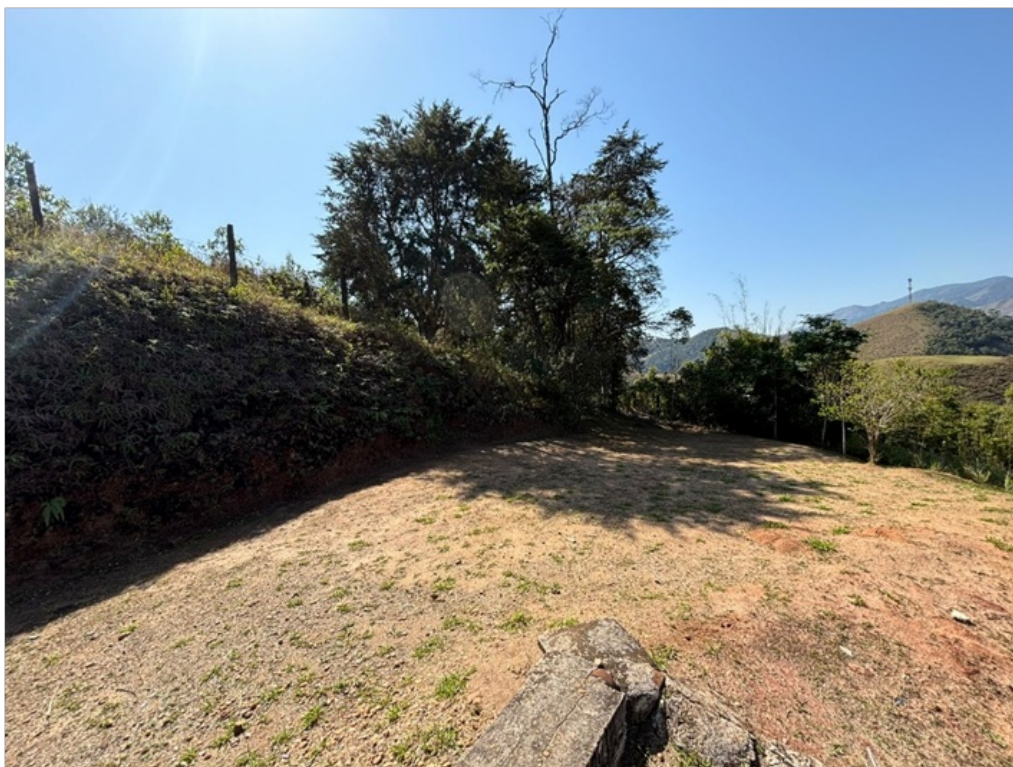
O reservatório tem seu terreno delimitado por mourões de concreto e arame, e está precária as cercas, permitindo assim o acesso de transeuntes e animais de médios e pequenos portes. Não existe identificação na entrada do reservatório e a placa que existia no prédio está danificada.

- Delimitação do terreno do reservatório (fotos 2 e 3): Cercas laterais precárias;

| RESERVATÓRIO | | | |
|---|---|---|---|
| Cercado e isolado? | X | | Cercas necessitando de reformas |

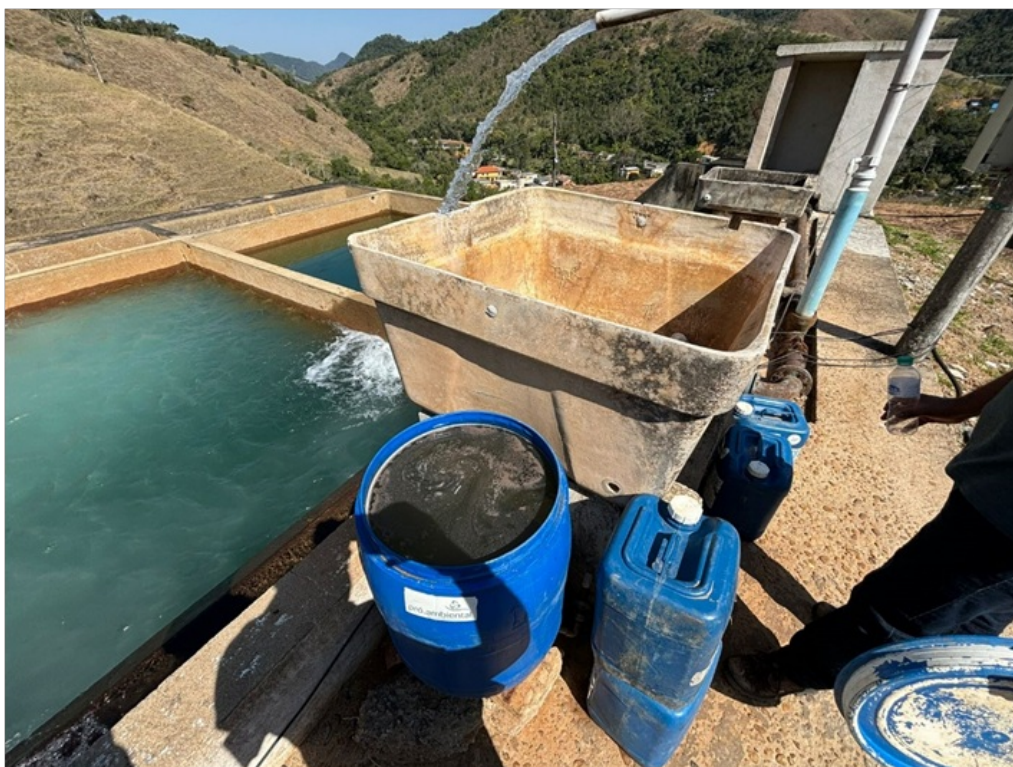
Foto 4

- Entrada do reservatório (foto 4): Sistema de desinfecção por Hipoclorito de sódio para a água que vem da captação Farnesia, adaptado em tambor e registro, o que pode ocasionar entupimentos e falha na dosagem;

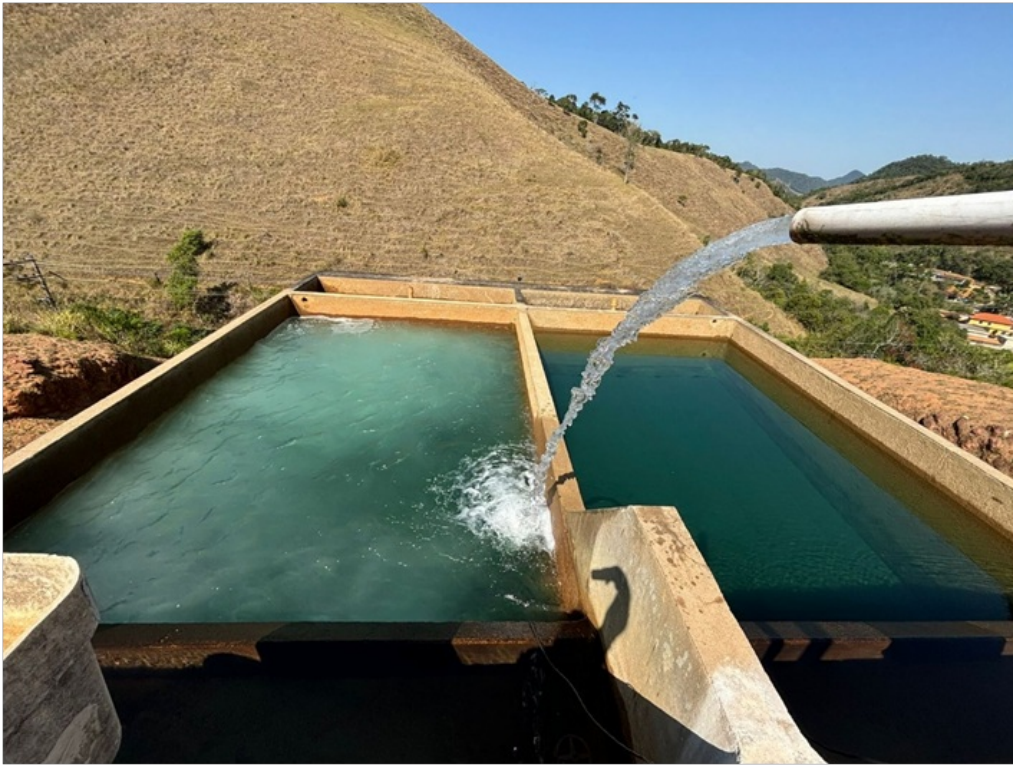
Foto 5

A unidade está em desacordo com as normas vigentes, já que não tem cobertura, ficando vulnerável a contaminação por águas pluviais, animais e corpos estranhos.

- Vista de cima do reservatório (fotos 5): sem cobertura;

| RESERVATÓRIO | | | |
|---|---|---|---|
| Laje de cobertura ou telhado | | X | Falta cobertura |

- O reservatório passará por reformas e inclusive haverá a instalação da cobertura;
- O reservatório atende a demanda do Distrito no momento;

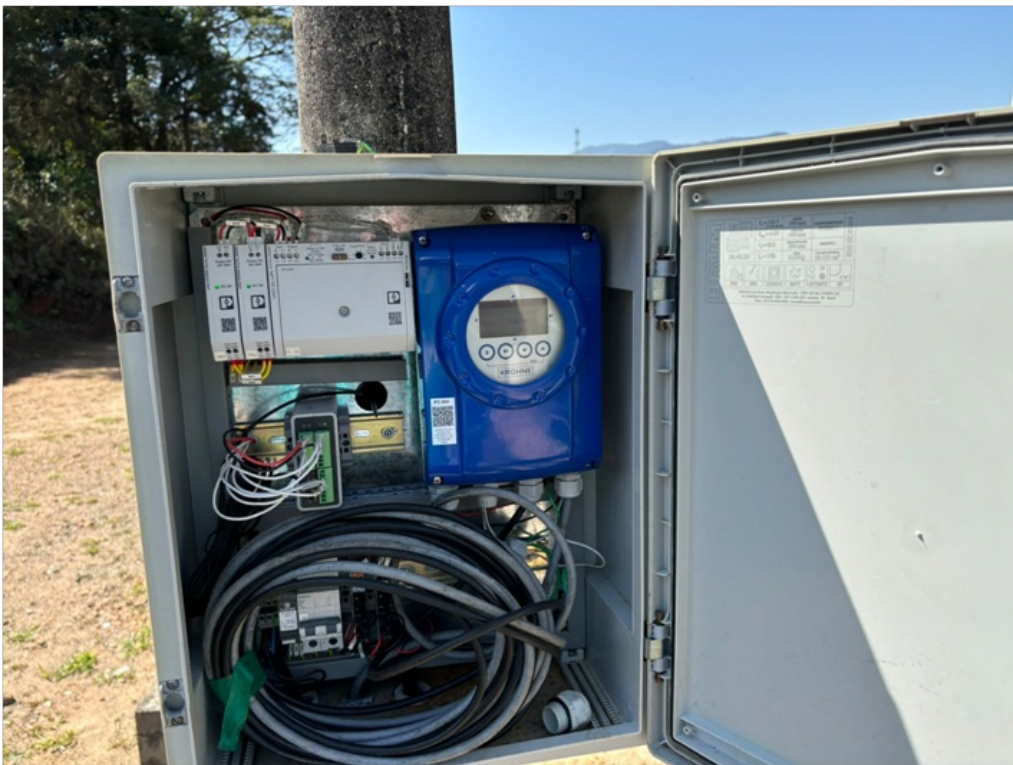
Foto 7

- Macromedidor entrada da água da UT (foto 7);

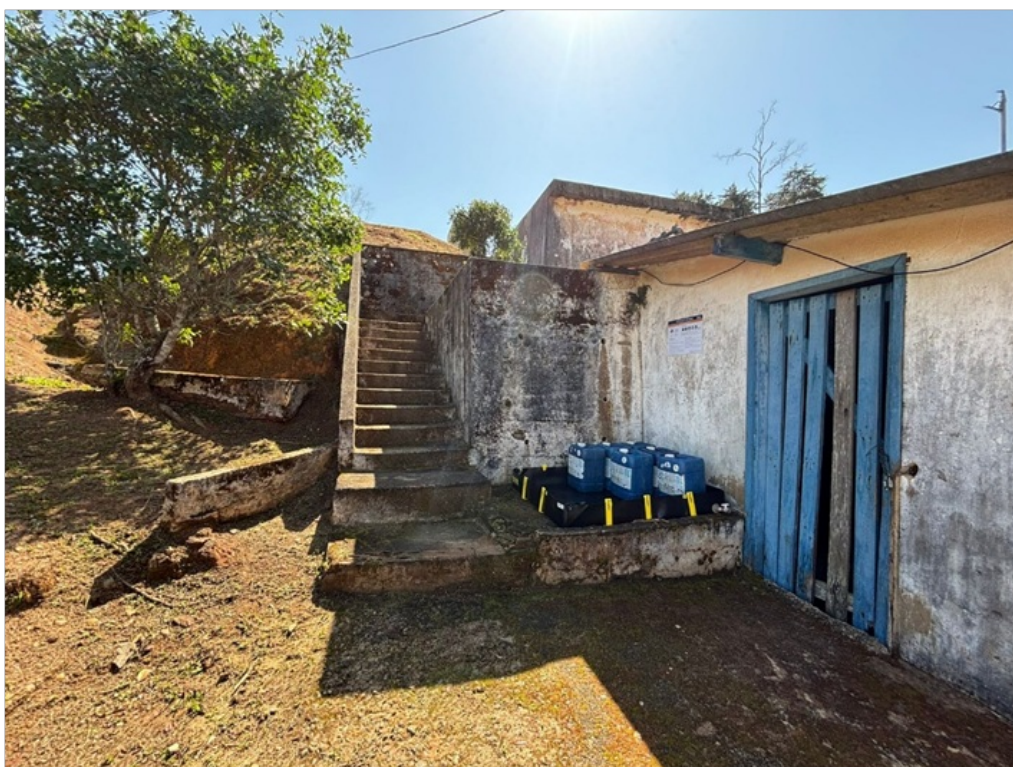
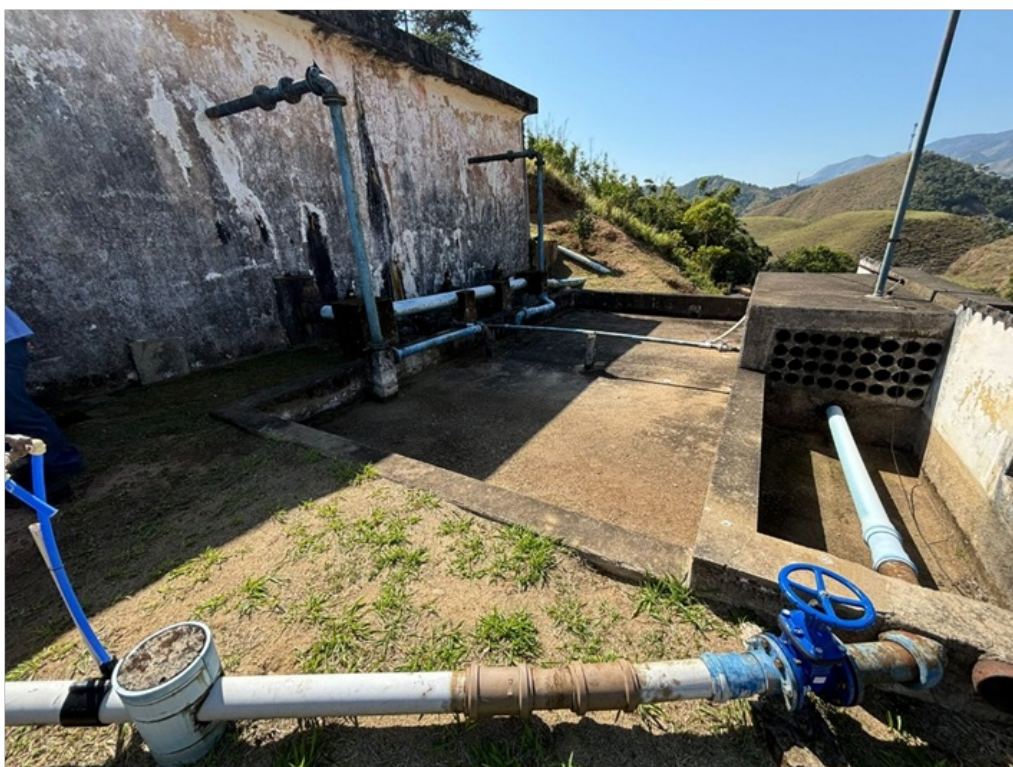
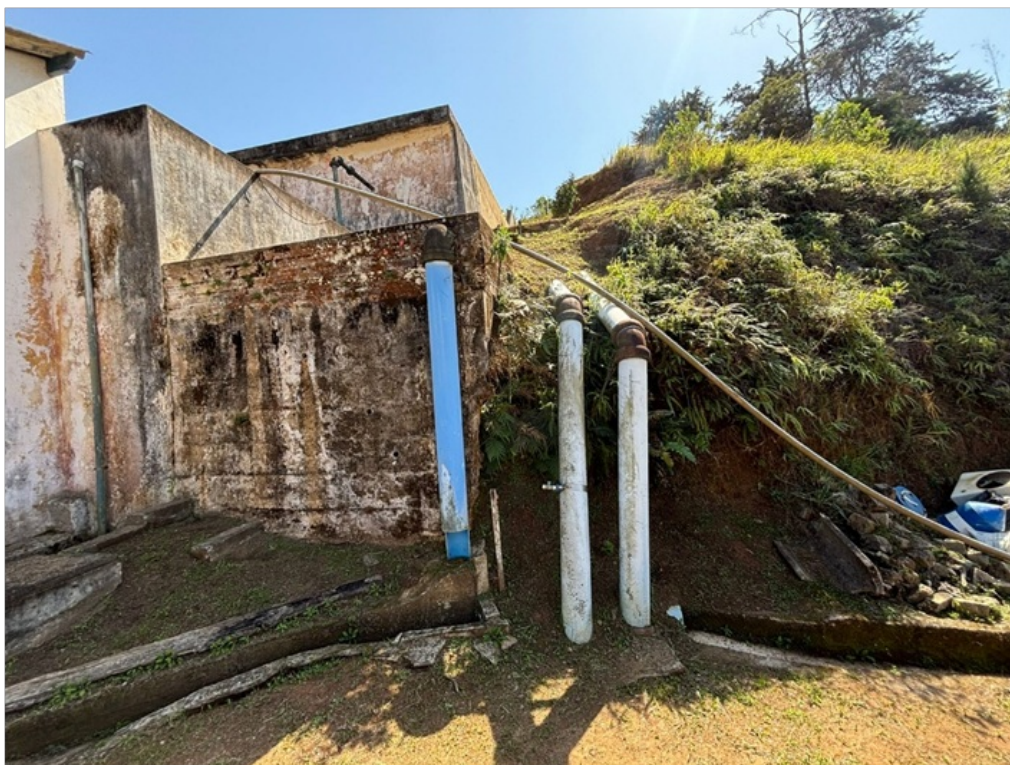
- Externa do reservatório (fotos 8, 9 e 10): Necessita de reformas das paredes e escadas;

| RESERVATÓRIO | | | |
|---|---|---|---|
| Escada de acesso externa | X | | Necessita de reformas e corrimão |
