Agência Reguladora de Energia e Saneamento Básico do Estado do Rio de Janeiro

## RELATÓRIO DE FISCALIZAÇÃO

| <b>UNIDADE/OBRA FISCALIZADA</b> | Residência unifamiliar | | |
| <b>MOTIVO DA FISCALIZAÇÃO</b> | Verificar possível infiltração na residência | | |

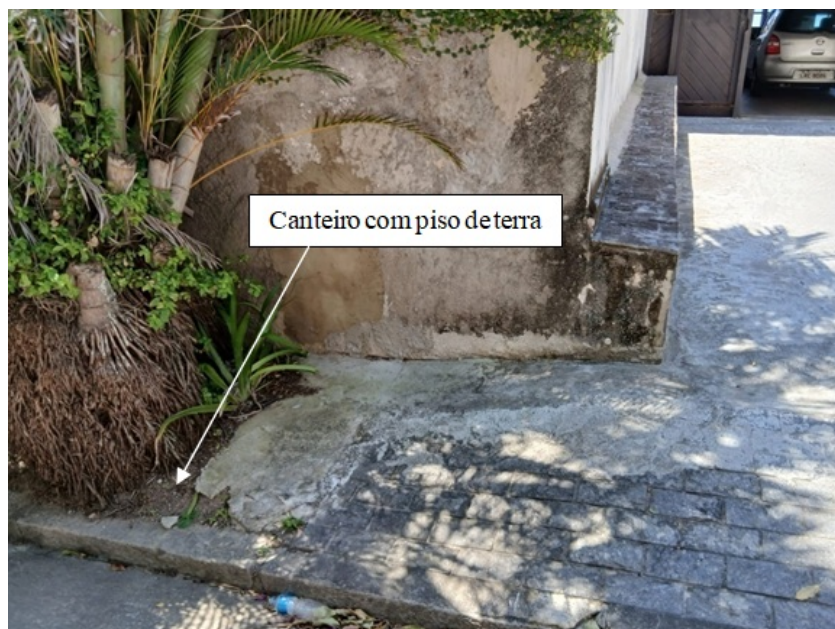
Foto 1 – Canteiro esquerdo e passeio

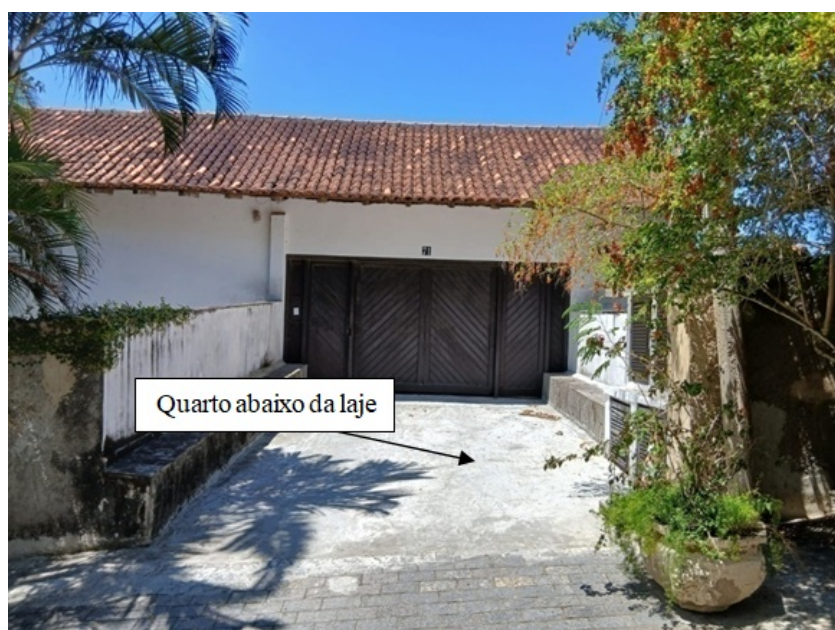
Foto 2 – Laje que dá acesso a garagem (fachada principal)

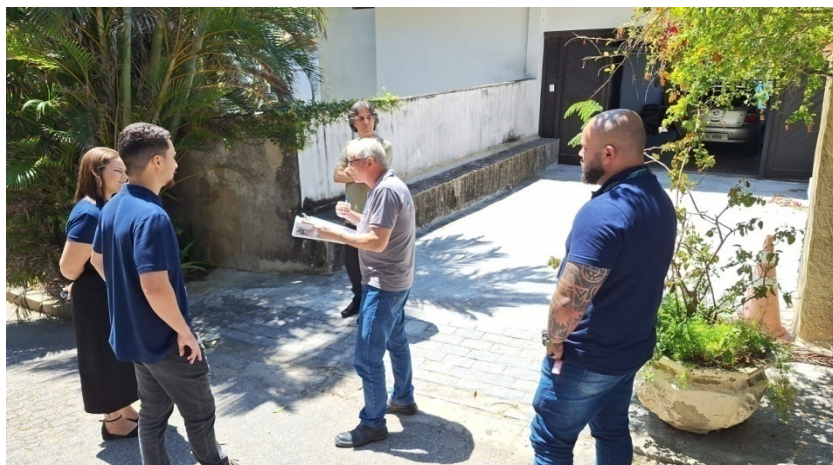
Foto 3 – Fachada principal

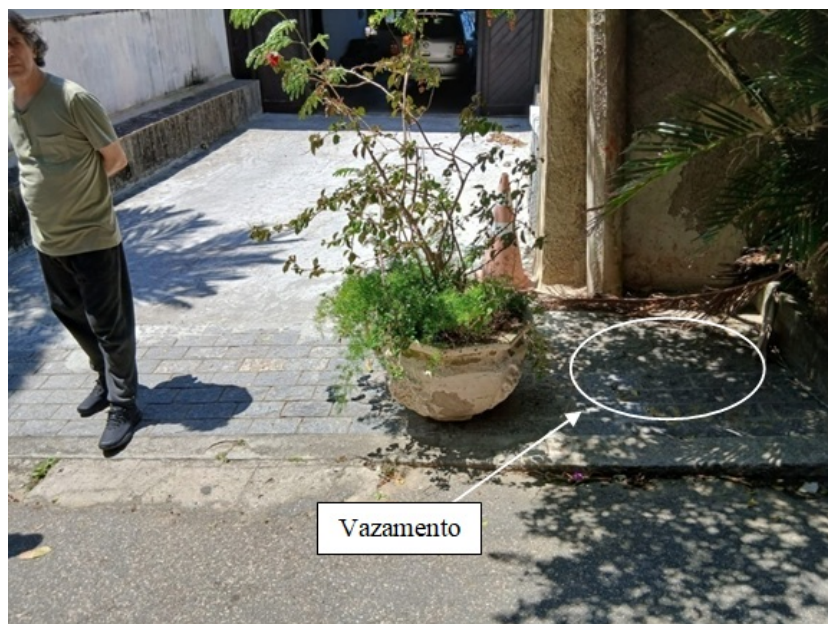
Foto 4 – Canteiro direito, passeio e local do vazamento

Em relação ao vazamento de água, conforme informado pelos representantes da concessionária, aconteceu no passeio público próximo a cortina atirantada.

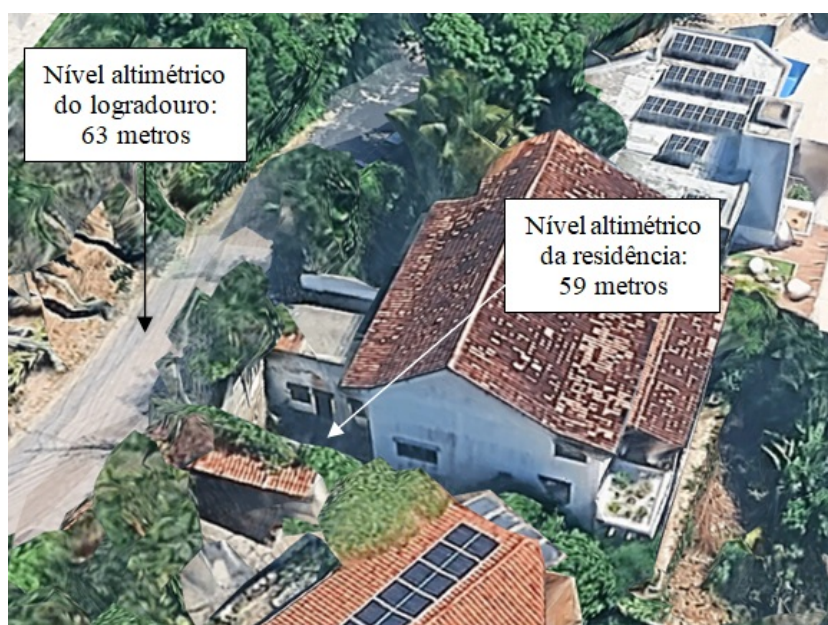
· a residência propriamente dita fica abaixo do nível do logradouro (fotos 5 e 6);

Foto 5 – Vista de cima da residência

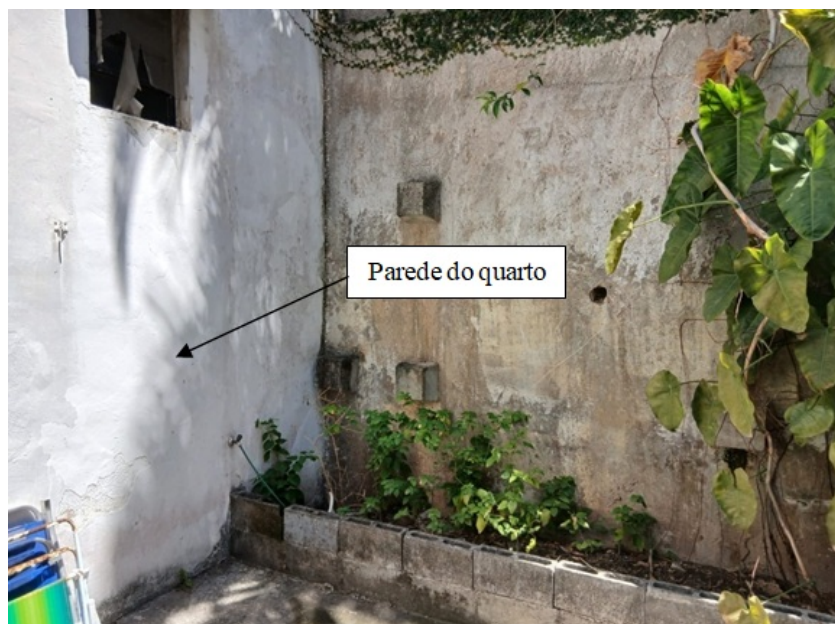
Foto 6 – Quarto onde foi visualizada a infiltração pelo usuário

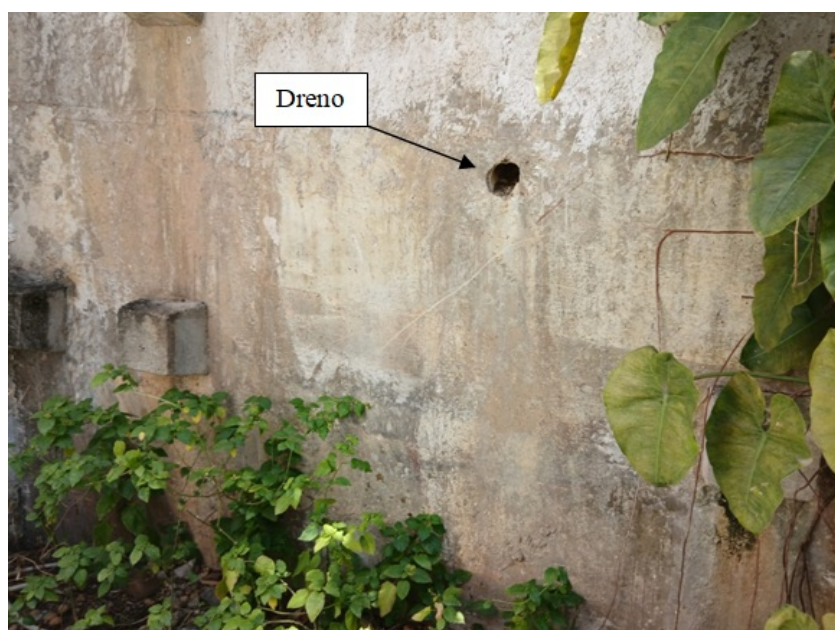
- na cortina atirantada estão instalados poucos drenos (foto 7);

Foto 7 – Dreno na cortina atirantada

Foi constatado que a residência fica abaixo no nível do logradouro. O quarto atingido pela infiltração tem uma parede contígua a cortina atirantada encontrada no imóvel. Existem poucos drenos na cortina atirantada.

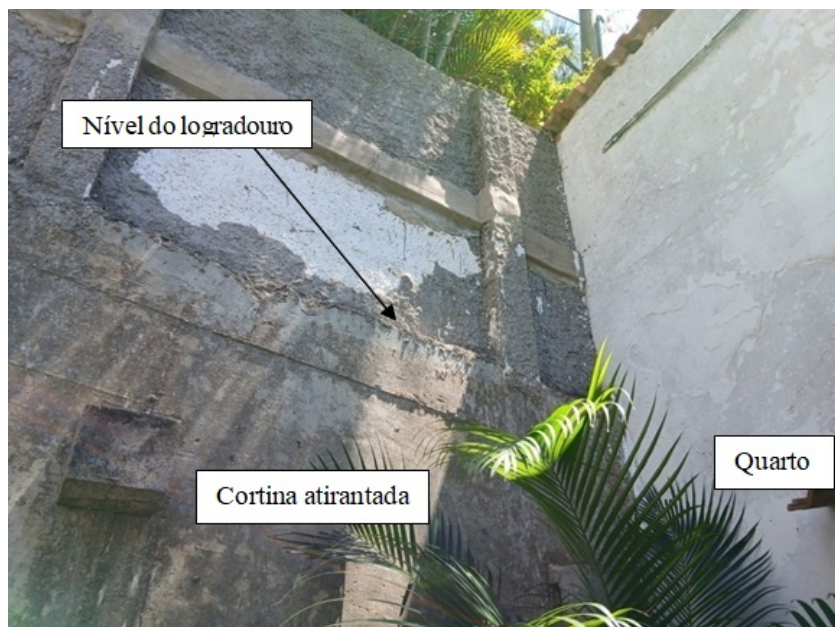
- a parede do quarto onde o usuário verificou a infiltração fica contígua com a cortina atirantada (fotos 8 e 9);

Foto 8 – Quarto e cortina atirantada

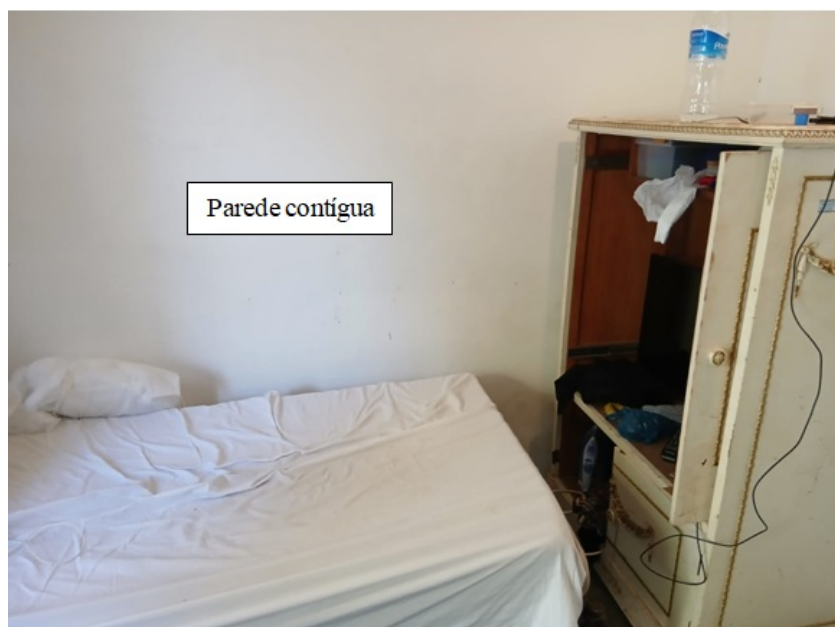
Foto 9 – Parede do quarto contígua a cortina atirantada

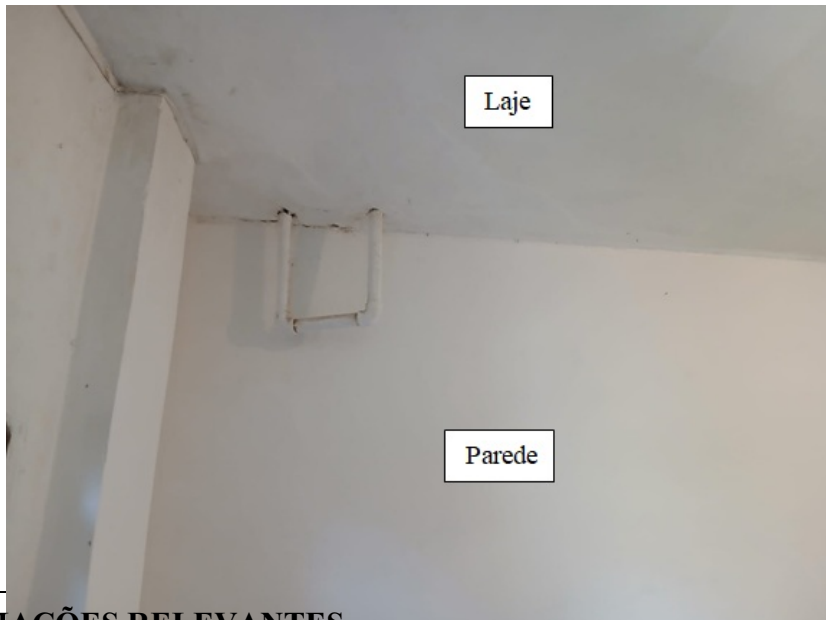
· a laje do quarto é a rampa de entrada da garagem da residência (foto 10);
