## **RELATÓRIO DE FISCALIZAÇÃO AGENERSA/CASAN Nº 288/2025**

| <b>UNIDADE/OBRA FISCALIZADA</b> | Captação Ponte do Baião e ETA Rio Dourado | | |
| <b>OBJETIVO DA FISCALIZAÇÃO</b> | Verificar SAA de Rio das Ostras | | |
| <b>PERÍODO DE FISCALIZAÇÃO</b> | 25/08/2025 | | |

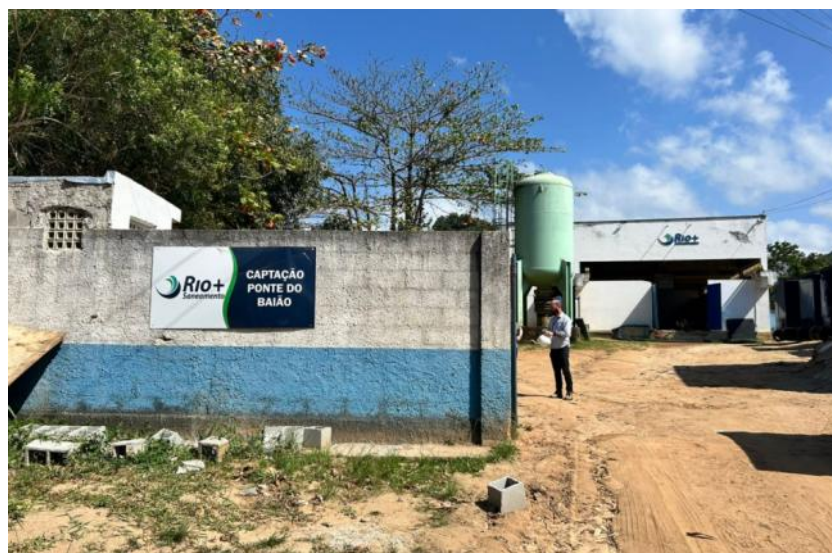
As instalações ficam às margens do Rio Macaé , localizada na Estrada da Bicuda Pequena (Coordenada: 800384.35 m E / 7521273.43 m S) . O local possui identificação da Concessionária assim como acesso restrito com portão e muro ao redor (foto 1). No momento da fiscalização, a captação estava sendo feita de maneira superficial através de quatro bombas flutuantes de 25 CV de potência (foto 2) com vazão de captação de 580 l/s. Há grades de proteção que são limpas quando há necessidade. Quando o volume de água é maior a captação também é feita por um canal de derivação que possui gradeamento e desarenadores e posteriormente passa por uma lagoa de decantação até entrar no sistema de adução (fotos 3, 4 e 5).

Foto 1 - Localização da unidade com identificação

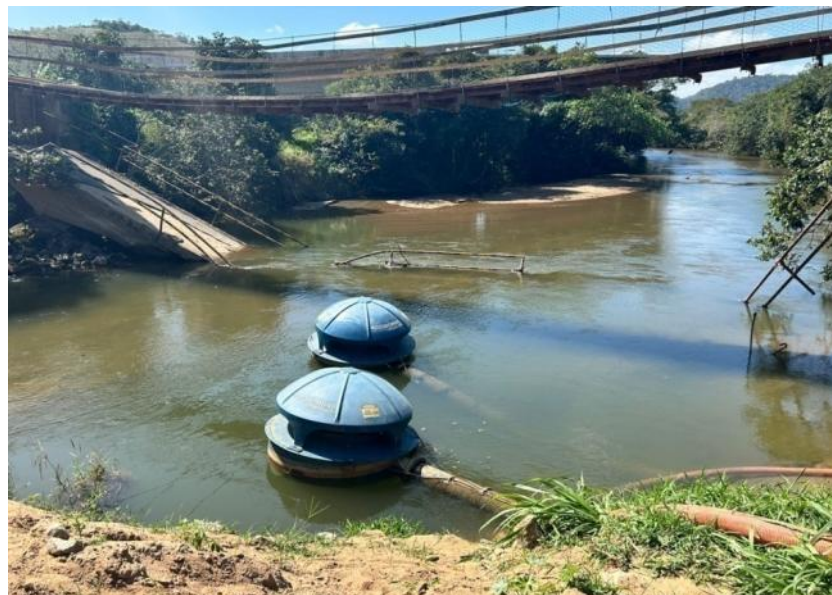
Foto 2 - Captação no Rio Macaé

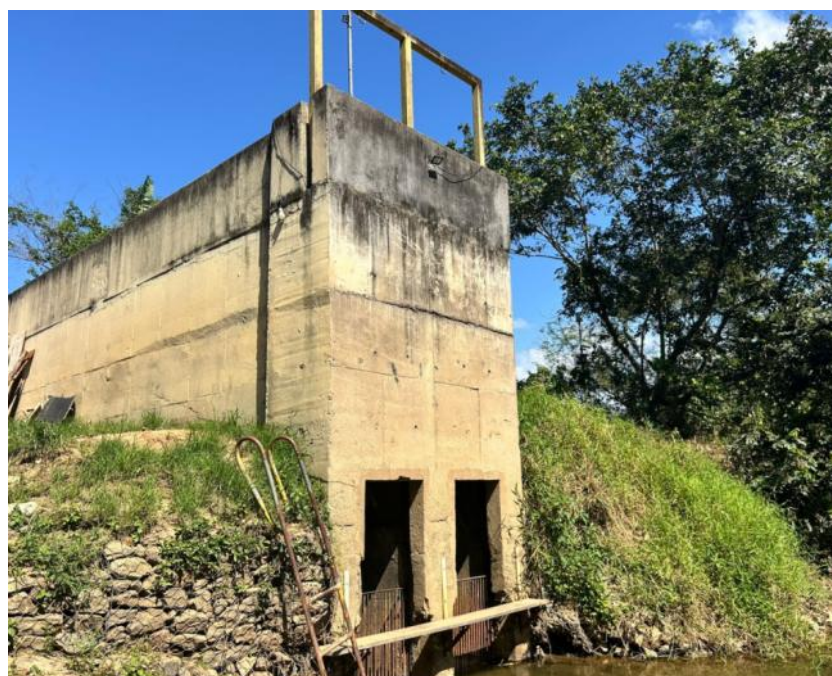
Foto 3 – Canal de derivação

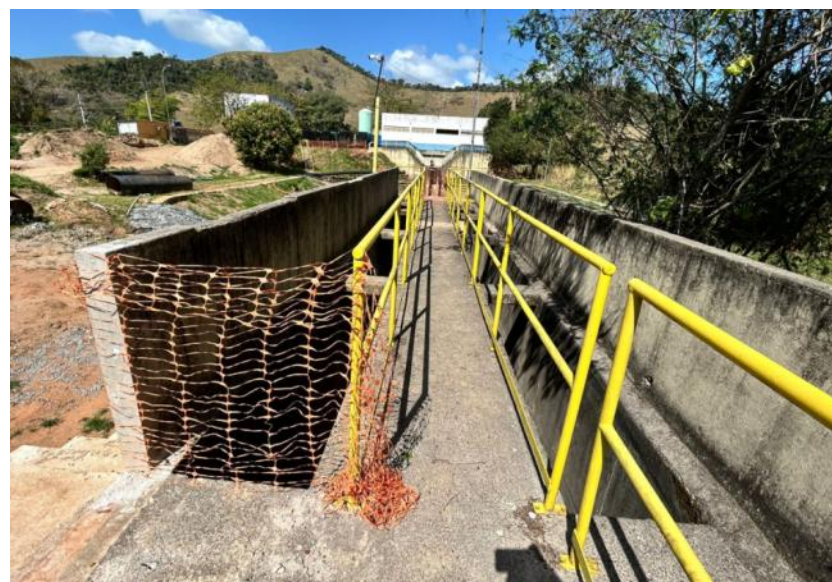
Foto 4 – Desarenadores com falta de proteção pontual

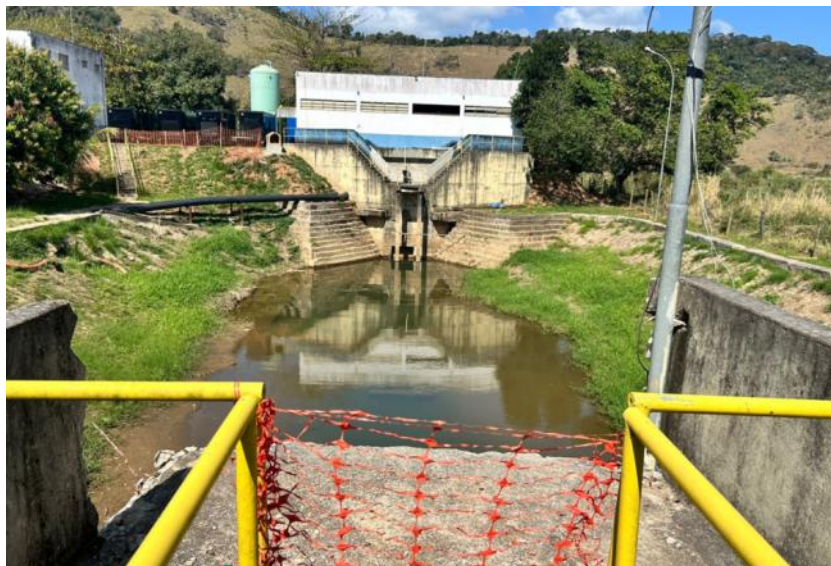
Foto 5 – Lagoa de decantação

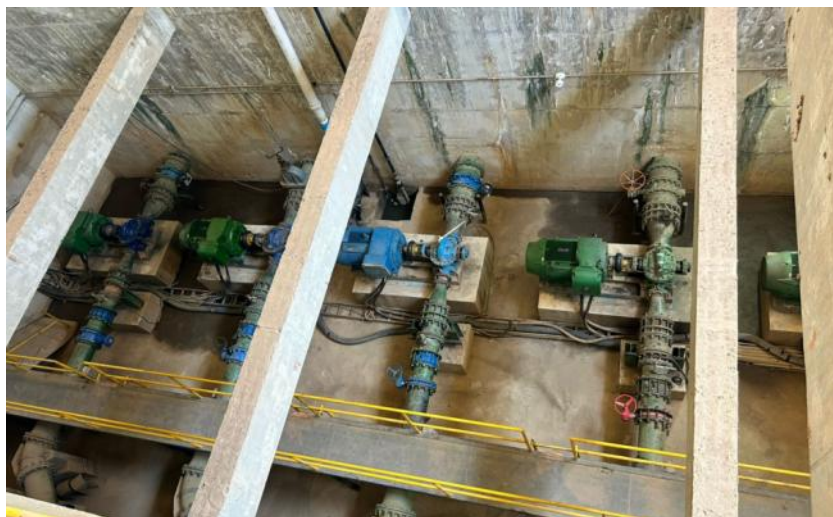
A Estação Elevatória de Água Bruta (EEAB) da Unidade conta com 5 conjuntos motobombas de 300 CV de potência (foto 7), sendo um deles reserva, e é abastecida por uma subestação elétrica presente no local que conta com 4 geradores de 550 Kwa. A unidade é operada de forma automática com comunicação com CCO e possui operador que trabalha no regime 48 x 48 horas. A tubulação de saída é de ferro fundido com DN 600 mm que depois se ajusta para DN 500 mm em fibra de vidro até a ETA Rio Dourado.

Foto 7 – Conjuntos motobombas da EEAB

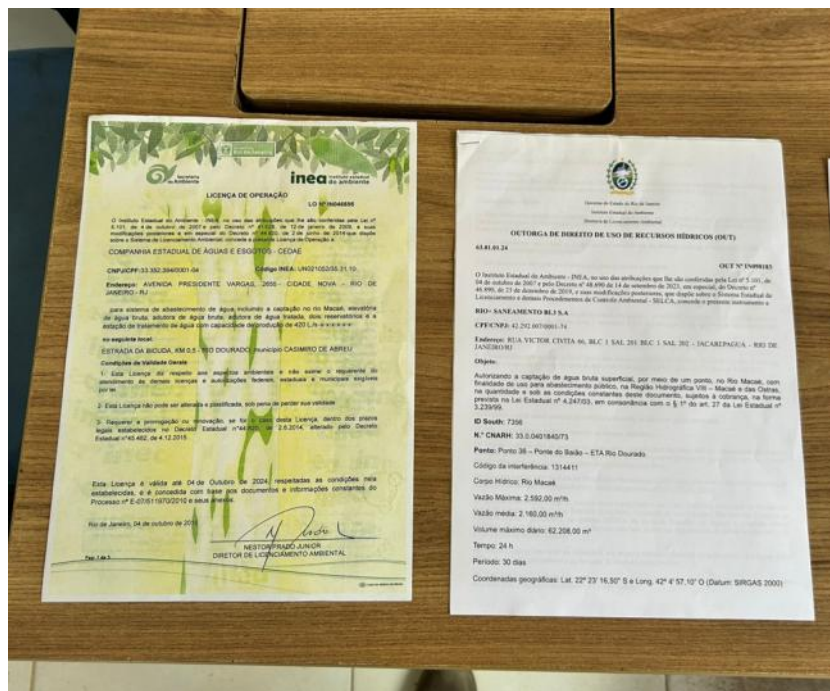
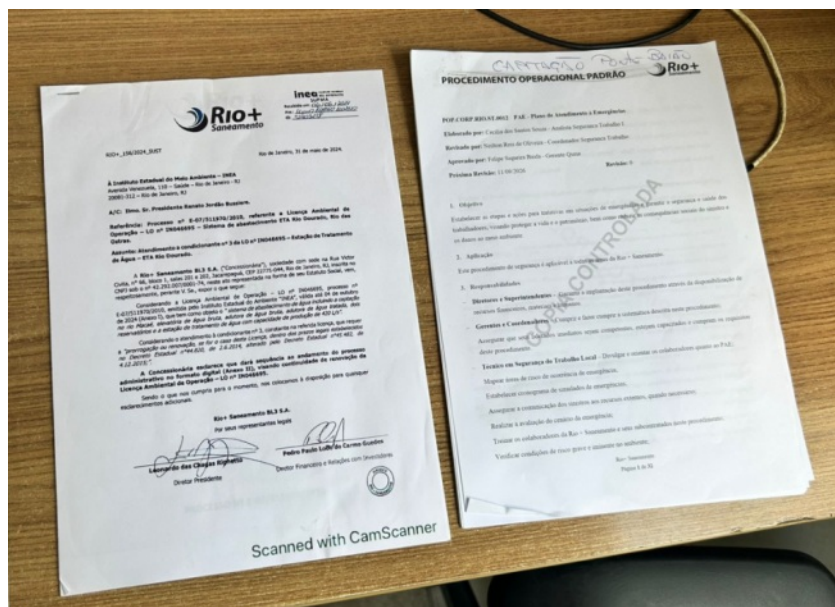
Existe uma unidade de apoio administrativo, onde ficam os documentos da unidade e foram identificados o POP da Unidade, a Outorga de Direito de Uso dos Recursos Hídricos e a Licença de Operação que estava vencida e em trâmite de renovação (fotos 10, 11 e 12).

Foto 11 – Documentos encontrados na unidade

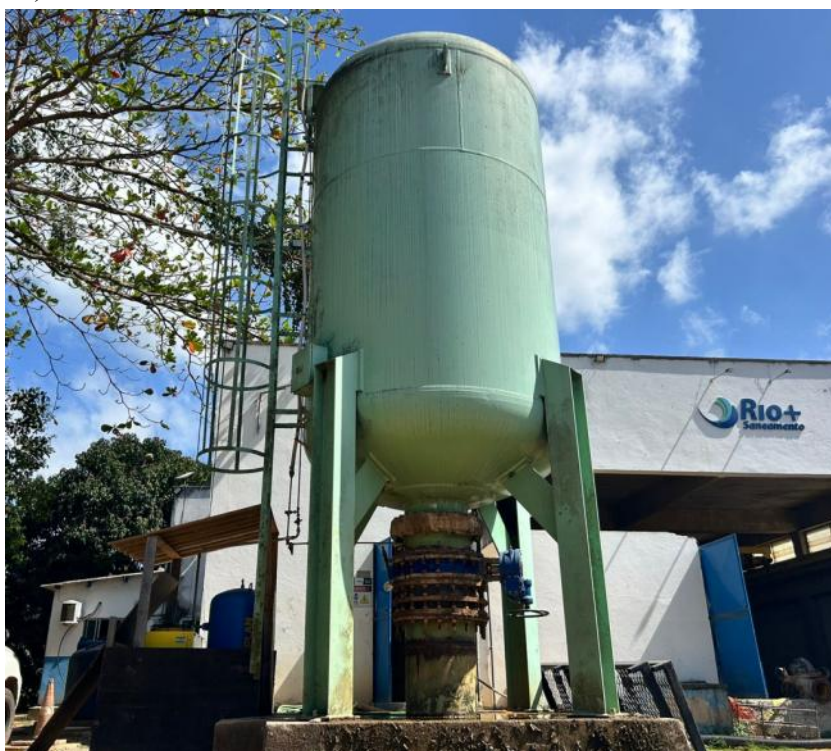
A unidade conta com um reservatório hidropneumático anti-golpe de água, um tanque que contém água e ar comprimido, usado para absorver os picos de pressão (golpes de aríete) em sistemas hidráulicos, como um amortecedor (foto 13).

Foto 13 – Reservatório hidropneumático

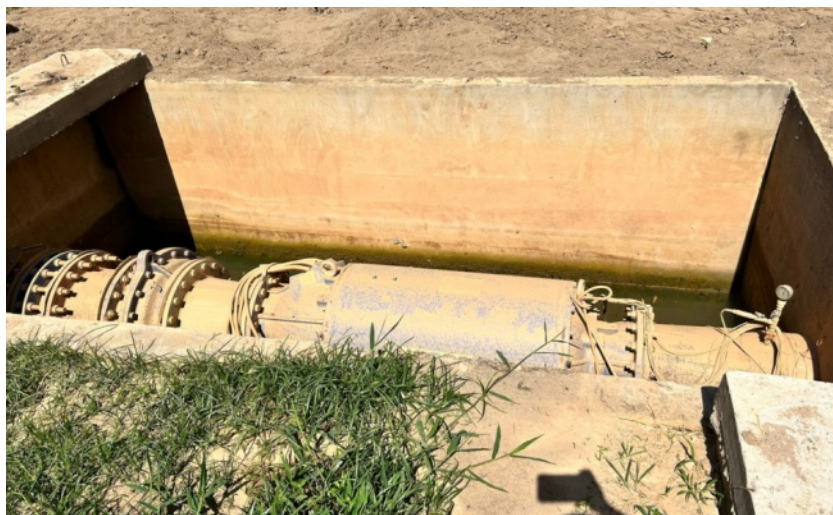
Na saída da EEAB existe um booster para proporcionar o aumento da pressão de distribuição da água até a ETA Rio Dourado (foto 14)

Foto 14 – Booster instalado na saída da captação

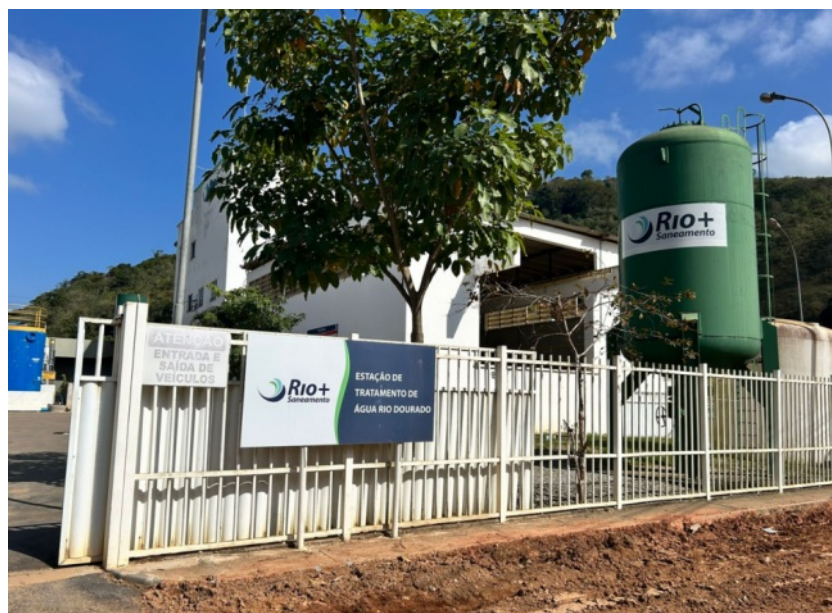
A Estação de Tratamento de Água (ETA) Rio Dourado está localizada na RJ – 162 (Coordenadas: 801331.06 m E/ 7513216.34 m S) em Casimiro de Abreu. A unidade está identificada (foto 15) e o local é de fácil acesso e às margens da rodovia, cercada por grades e um portão que estava aberto, por onde a equipe entrou ao local e não foi abordada, demonstrando falha na segurança do local.

Foto 15 - Identificação da ETA Rio Dourado

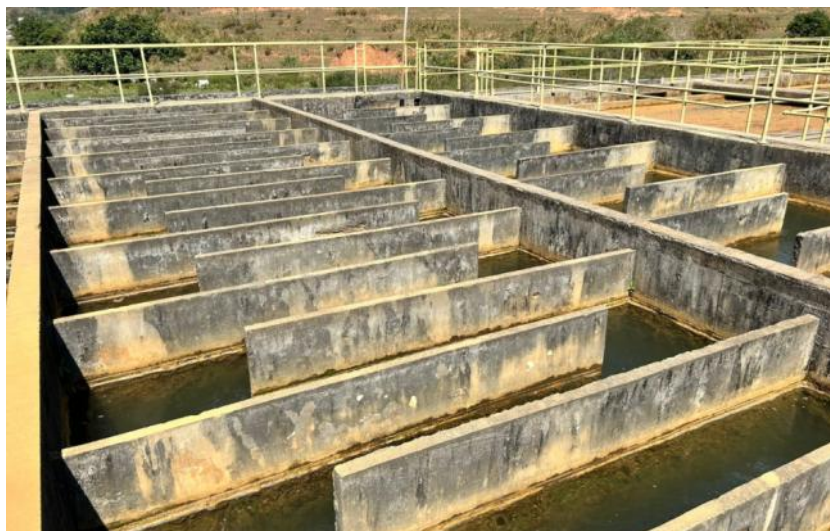
A água segue para o tanque de floculação com misturadores estáticos. Foi informado que a limpeza é feita bimestralmente, porém notou-se elevada sujidade no momento da vistoria (foto 18).

Foto 18 – Floculadores precisando de limpeza

- Providenciar cópia, no local, dos Relatórios das Análises bacteriológicas da ETA;
- Envio do cronograma de limpeza dos floculadores, decantadores e câmaras de filtração, bem como seja informado as datas das próximas limpezas;

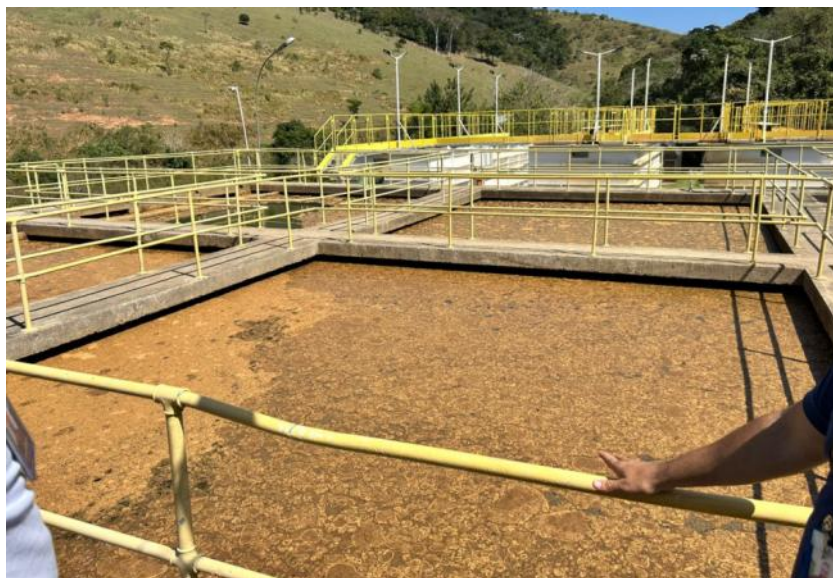
Depois a água segue para os decantadores que consistem em tanques retangulares de concreto, protegidos por guarda-corpos (foto 19). No fundo dos decantadores há uma calha onde o lodo precipitado acumula, para depois ser retirado através da descaga de fundo e foi informado que na época de estiagem o lodo é removido a cada 2 meses porém no verão é feita a limpeza a cada 30 dias.

Foto 19 - Tanques de decantação

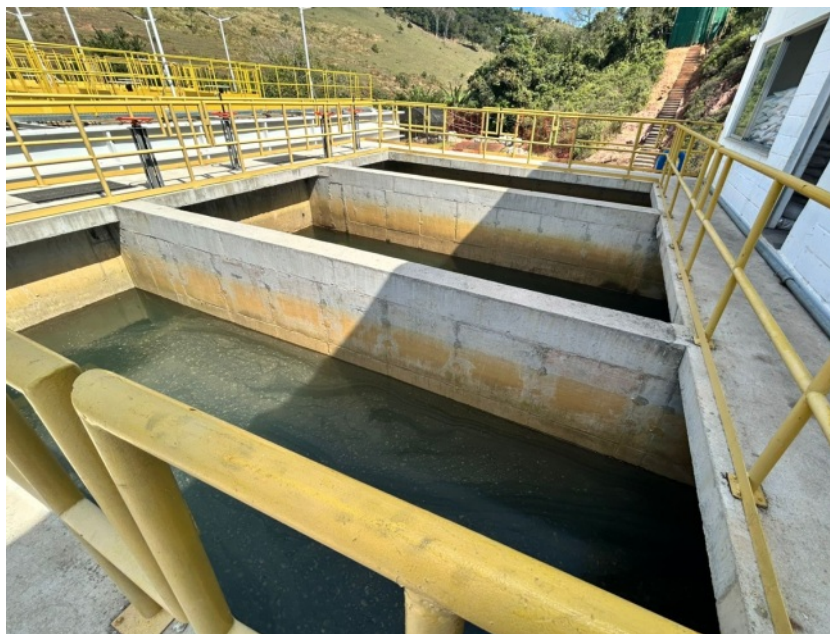
A água segue para o processo de filtração, composto por nove câmaras filtrantes de funcionamento contínuo (foto 21). Para manutenção dos tanques de filtração, realiza-se periodicamente o processo de retrolavagem, com sistema de reuso.

Foto 21 - Câmaras de filtração

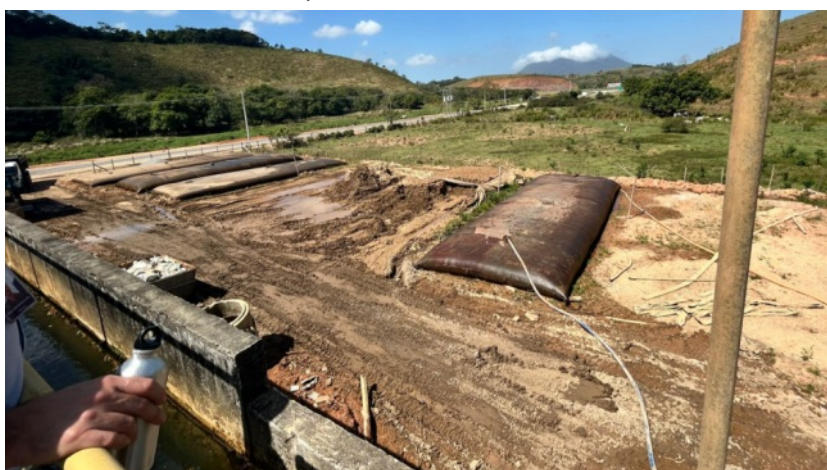
Foi informado que o lodo gerado no tratamento é armazenado em *Bags* (foto 22) e posteriormente descartado por meio de Manifesto de Resíduos, em aterro sanitário.

Foto 22 – Armazenamento do lodo gerado

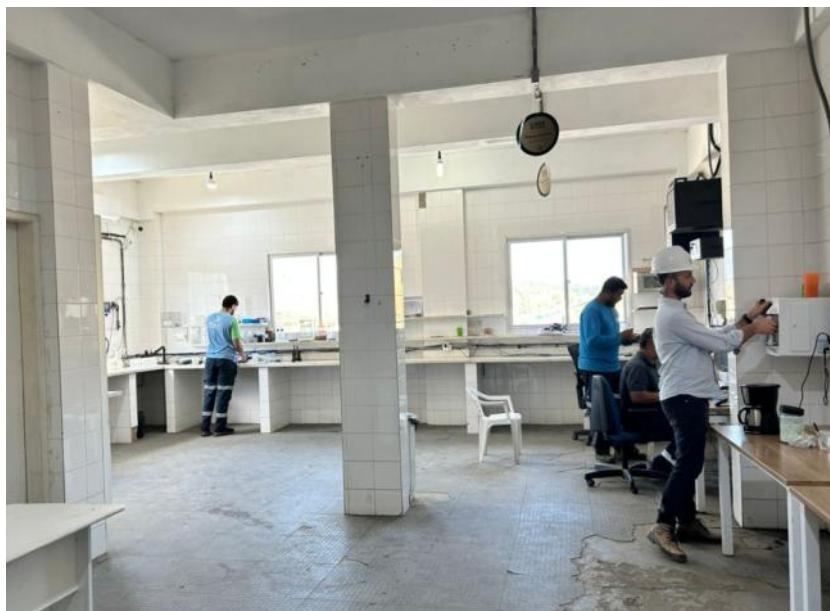
A unidade possui um laboratório para análises operacionais, que são feitas de 2 em 2 horas, que consistem em análise de cor, turbidez, pH, cloro. As análises bacteriológicas são feitas por empresa terceirizada e os relatórios com os resultados não se encontravam na unidade. No laboratório também constavam documentos como Licença de Operação e Outorga e os Relatórios do SISAGUA dos meses de Maio, Junho e Julho.

Foto 23 - Laboratório de análises físico-químicas

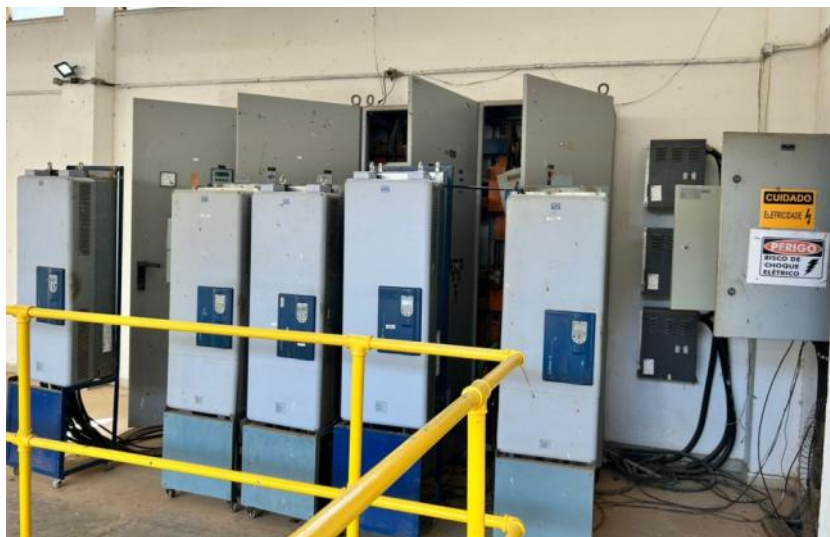
A Estação elevatória de água tratada é composta por cinco conjuntos motobomba com 200 CV de potência cada, sendo um deles reserva, os painéis de automação possuíam sinalização de risco e a unidade também possui inversor de frequência.

Foto 29 - Painel de automação dos conjuntos motobombas
