## RELATÓRIO DE FISCALIZAÇÃO AGENERSA/CASAN Nº 289/2024

| <b>Processo:</b> | SEI-220007/004442/2023 | <b>Data</b> | 12/08/2024 |
| <b>Local Fiscalizado</b> | Sistema de Abastecimento de Água Macundu, Rio Claro | | |
| <b>Objeto da Fiscalização</b> | Verificar o funcionamento e conservação do bem. | | |

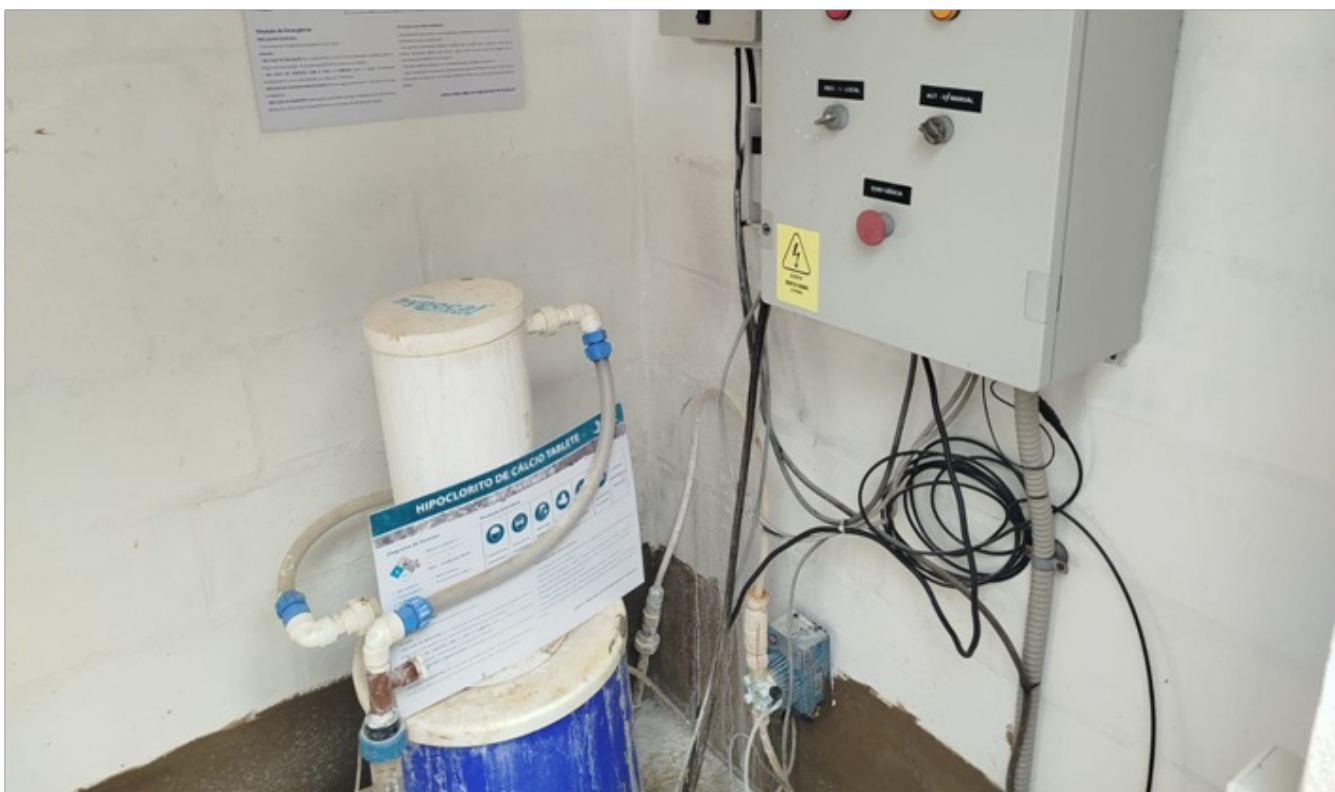
**Foto 4 Dosador de Hipoclorito de Calcio**

O sistema de desinfecção é composto por dosador de Hipoclorito de cálcio o sistema utiliza a pressão da bomba do poço para injetar o produto químico diretamente na linha de recalque, sem a necessidade de uma bomba dosadora separada. A pressão do fluido em movimento gera o fluxo necessário para que o produto químico seja arrastado e misturado à água no ponto de injeção. Esse método é eficiente e simplifica o processo, pois aproveita a própria pressão da bomba de recalque para realizar a dosagem do químico.

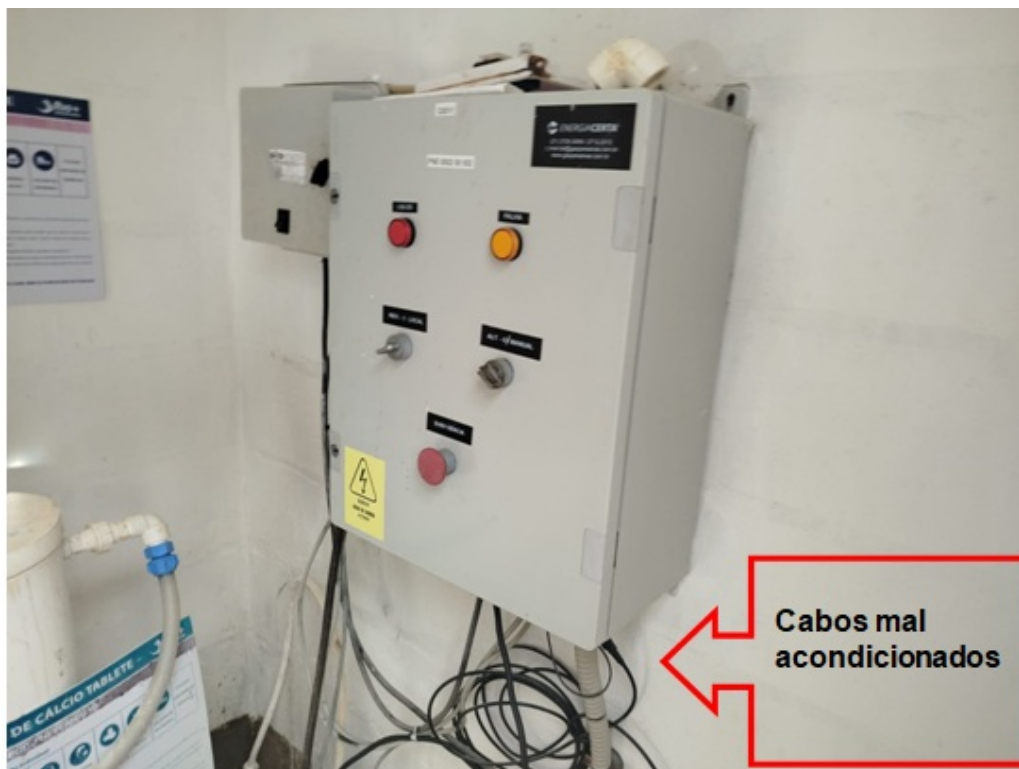
**Foto 5 Painel Elétrico**

Foi observado que há excesso de cabos enrolados e expostos de forma desorganizada próximo ao painel elétrico, o que indica um acondicionamento inadequado. Essa disposição pode comprometer a segurança operacional, causar interferências no funcionamento dos equipamentos e dificultar manutenções futuras. Recomenda-se a reorganização e fixação adequada dos cabos, utilizando canaletas, abraçadeiras ou outros métodos apropriados de gestão de cabos para garantir segurança e acessibilidade no sistema.

| <b>SISTEMA SAA (Água) (Aspectos Gerais)</b> | | | |
|---|---|---|---|
| Em relação ao painel do conjunto motobomba, os equipamentos elétricos estão adequadamente protegidos? | | X | Cabos aparentes |

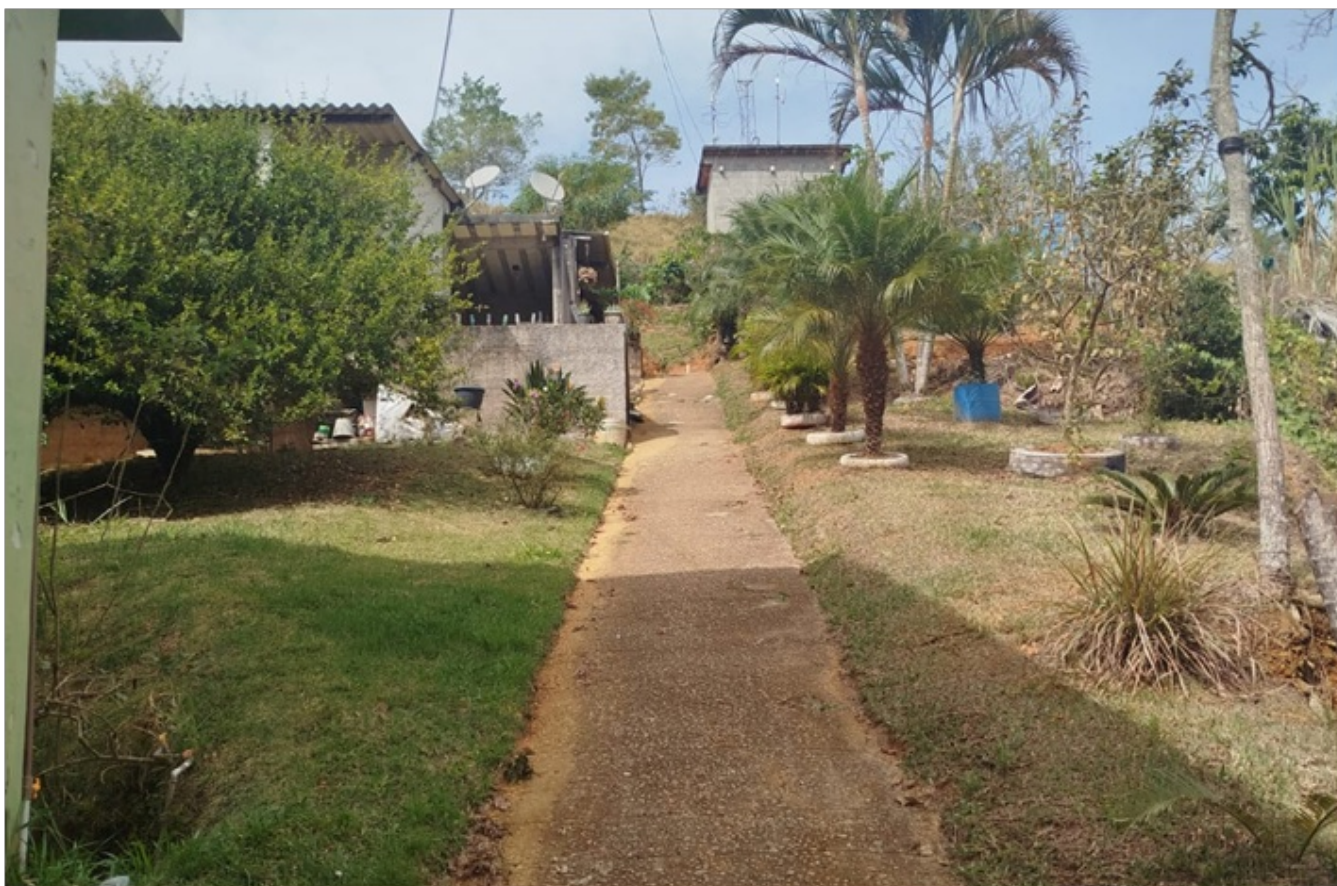
**Foto 6 Rampa de acesso ao Reservatório**

O local de acesso ao reservatório é de fácil acesso realizado por estrada pavimentada com rampa de concreto (Foto 6). O terreno é delimitado por cercas de arame farpado fixado em mourões, mas apresenta algumas faltas de cercamento ficando desta forma vulnerável ao acesso de transeuntes e animais de médio e grande porte ao local.

| <b>SISTEMA SAA (Água) (Aspectos Gerais)</b> | | | |
|---|---|---|---|
| O local está protegido por cercas ou outros mecanismos de segurança? | | X | Cercas ineficientes |
