**RELATÓRIO DE FISCALIZAÇÃO AGENERSA/CASAN Nº 290/2025**

| <b>CONCESSIONÁRIA</b> | Rio Mais Saneamento | <b>BLOCO</b> | 03 |
| <b>UNIDADE/OBRA FISCALIZADA</b> | Reservatórios | | |
| <b>ENDEREÇO DA UNIDADE/OBRA FISCALIZADA</b> | Rio das Ostras | | |

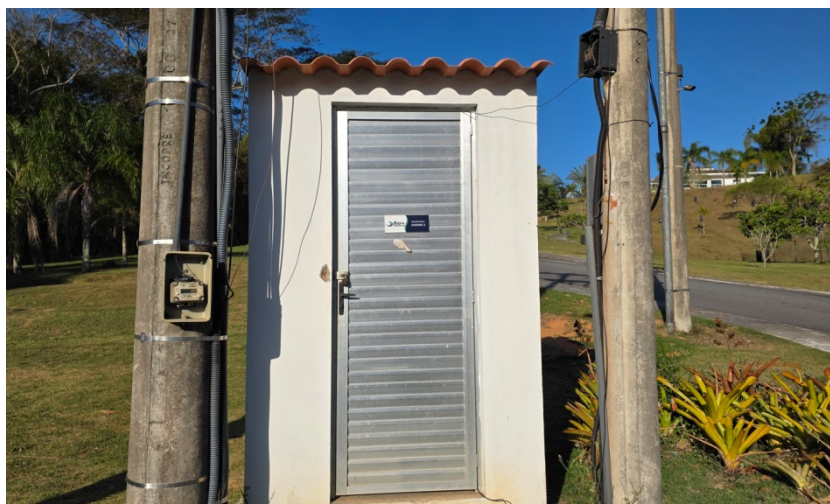
O Reservatório é destinado a distribuição de água para o Condomínio Viverde I e é abastecido por uma Elevatória própria (foto 1) que possui cisterna com capacidade de armazenamento de 800 m³, a tubulação de recalque possui DN 150 mm e de distribuição DN 200 mm. Possui extravasor ligado a rede pluvial. O reservatório possui acesso restrito e tampas de acesso em bom estado de conservação (foto 2).

Foto 1 – EEAT do Reservatório

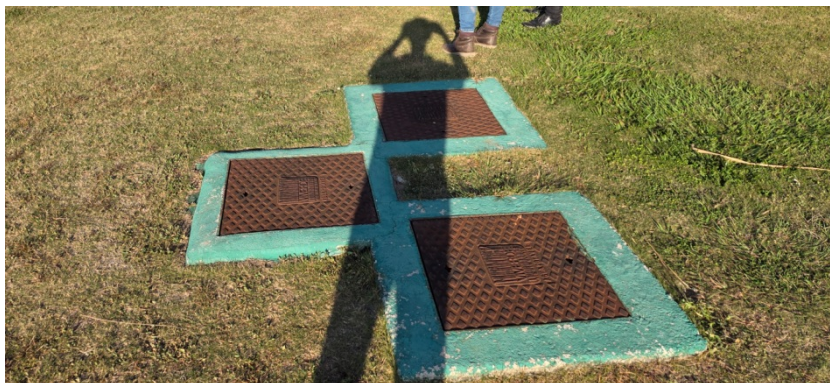
Foto 2 – Tampas de acesso ao reservatório

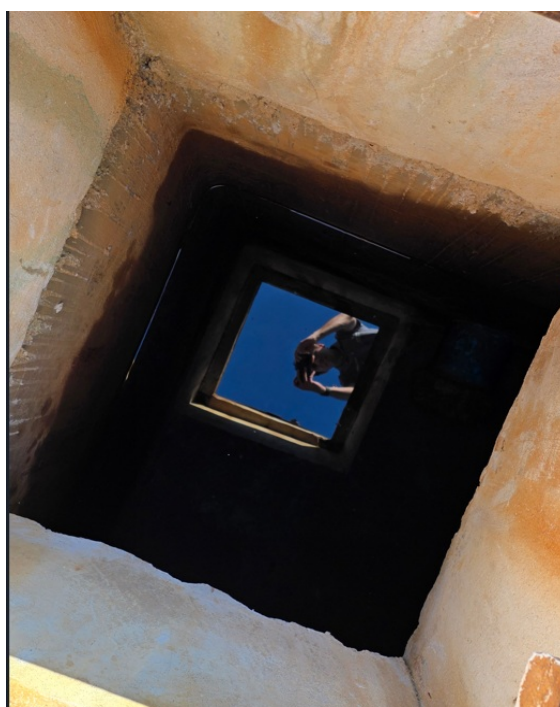
Foto 3 – Tampa de acesso ao reservatório

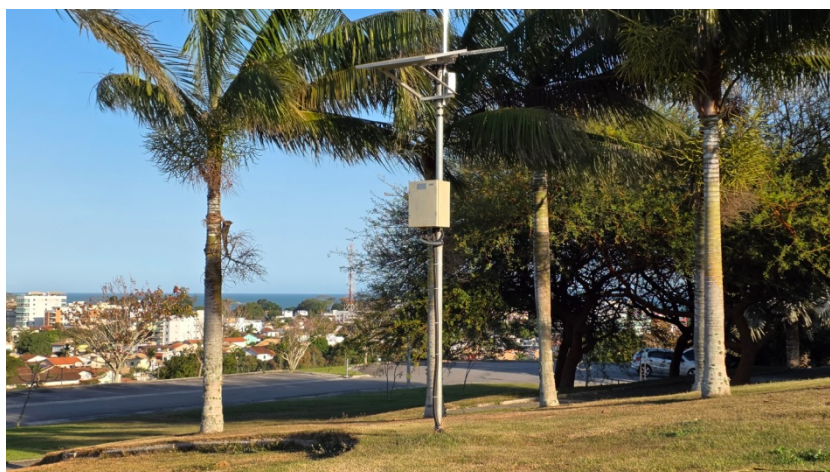
A unidade possui válvula controladora de nível com comunicação com o CCO e foi informado que a última limpeza realizada foi dia 19/06/2025.

Foto 4 – Painel de telemetria do reservatório

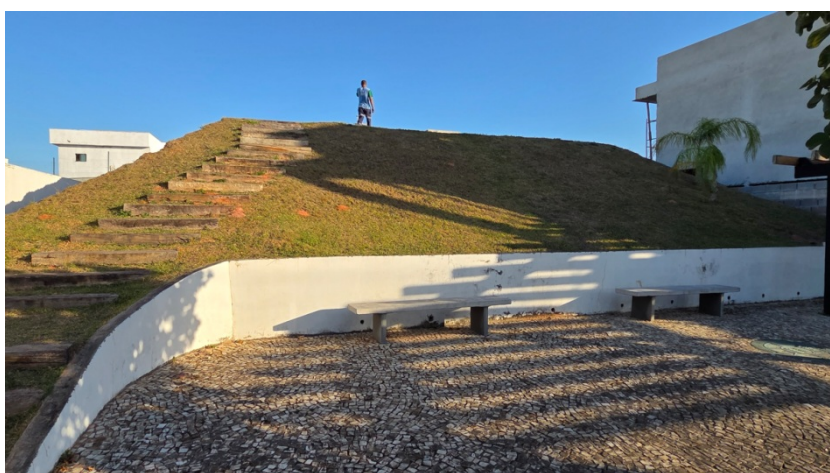
Foto 5 – Visualização do Reservatório

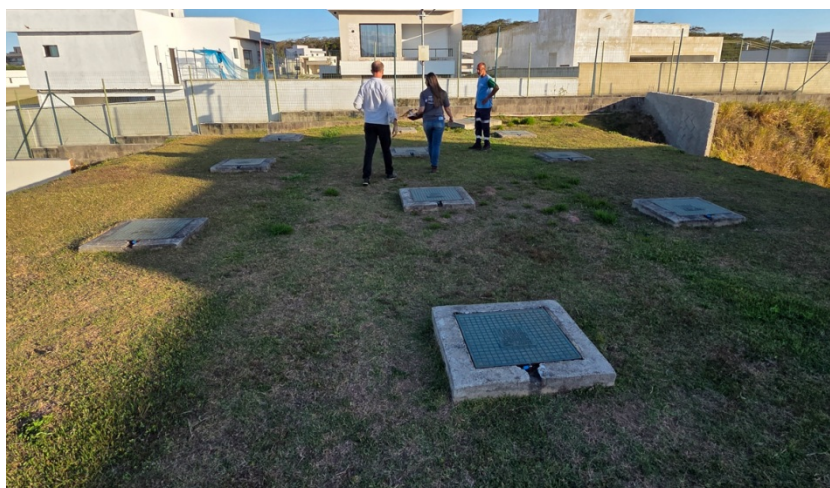
O Reservatório é destinado a distribuição de água para o Condomínio Viverde III e é abastecido por uma Elevatória própria que possui cisterna com capacidade de armazenamento de 282 m<sup>3</sup>, a tubulação de recalque possui DN 200 mm e a distribuição é realizada por quatro tubulações de DN 100 mm. Possui extravasor ligado a rede pluvial. O reservatório possui acesso restrito e tampas de acesso em bom estado de conservação (foto 6).

Foto 6 – Tampas de acesso ao reservatório

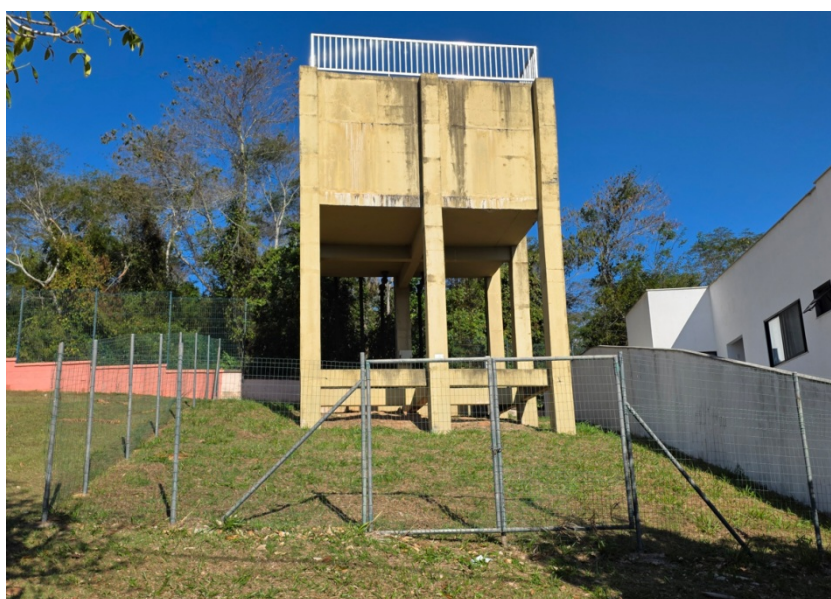
porém no momento estava com 68% da capacidade total e estava sem identificação (foto 7).

Foto 7 – Visualização do Reservatório

- Falta de identificação em algumas das unidades;
- Condições inseguras das escadas de acesso em algumas unidades;

Determina-se que a Concessionária Rio Mais Saneamento realize, no prazo de 30 (trinta) dias úteis as orientações para sanar as irregularidades constatadas acima.

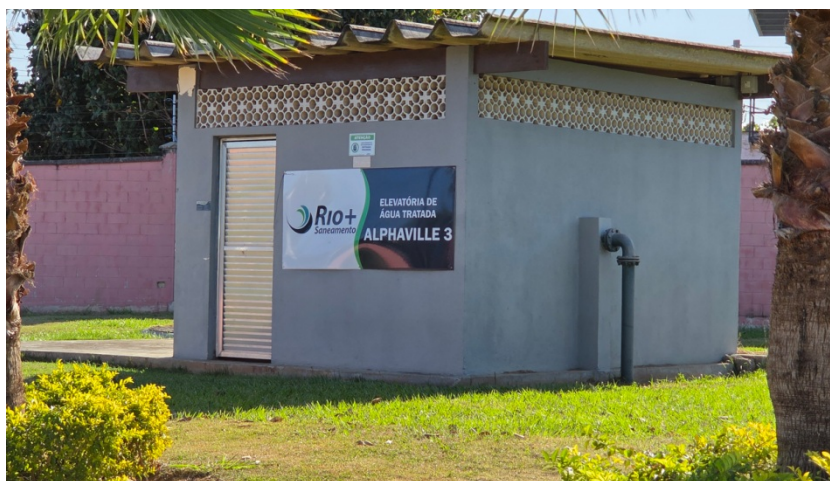
Foto 8 – Elevatória do reservatório

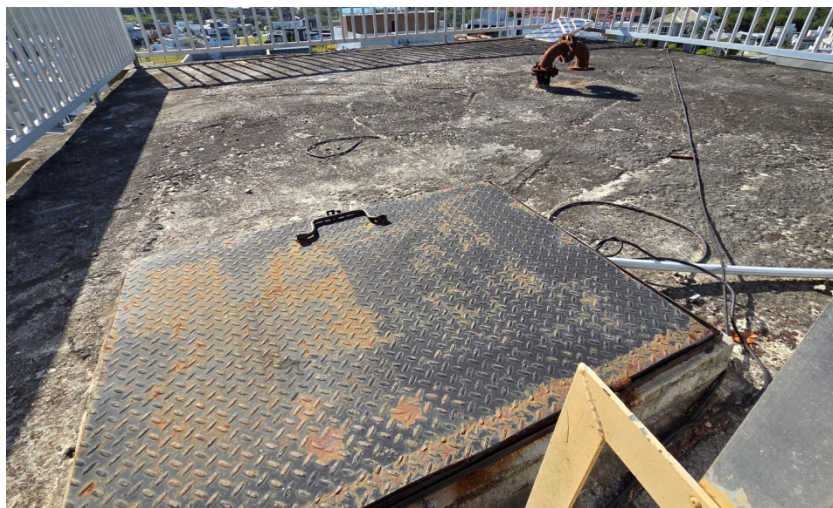
Foto 9 – Tampo de acesso ao reservatório

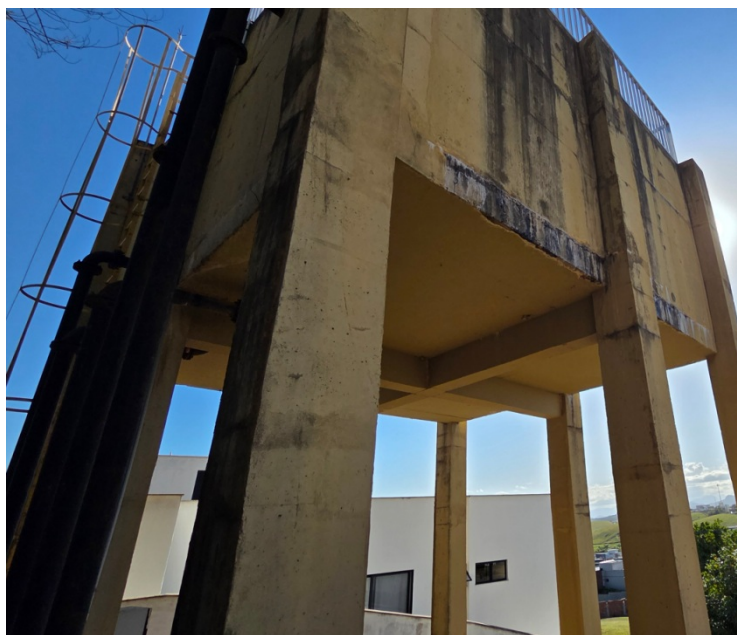
O Reservatório é destinado a distribuição de água para o Condomínio Alphaville III e é abastecido por uma Elevatória própria (foto 8) que possui cisterna com capacidade de armazenamento de 150 m<sup>3</sup>, as tubulações de recalque, distribuição, extravasora e limpeza possuem DN 150 mm. O reservatório possui acesso restrito e tampa de acesso em bom estado de conservação (foto 9). A escada de acesso possui proteção e está em bom estado de conservação (foto 10) e foram observadas algumas ferragens aparentes na base do reservatório (foto 11).

Foto 10 – Escada de acesso ao reservatório

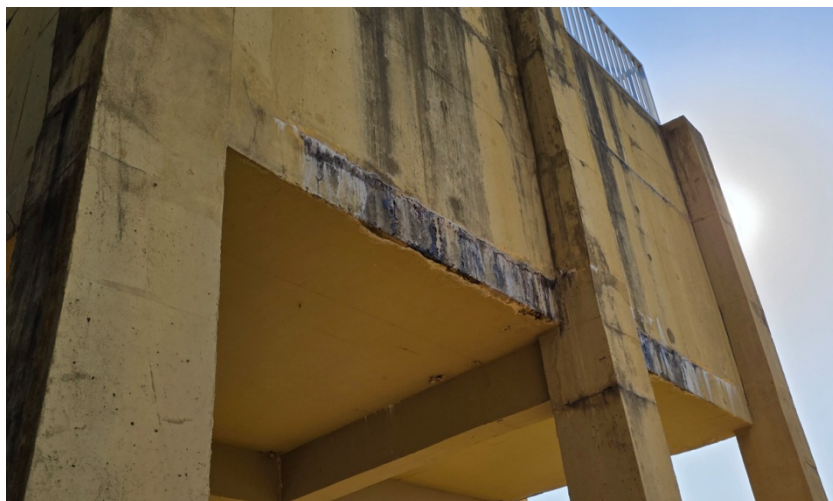
Foto 11 – Ferragens aparentes na base do reservatório

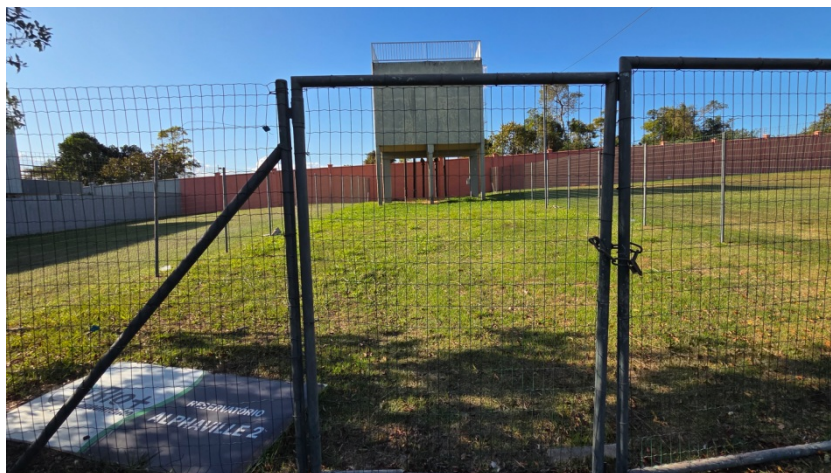
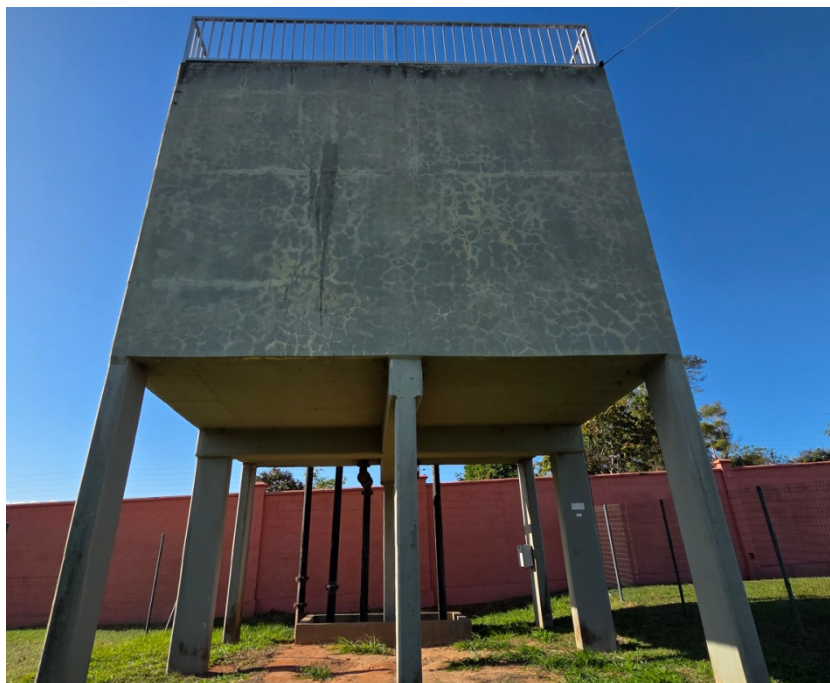
O reservatório fica localizado dentro das dependências do Condomínio Alphaville II em Rio das Ostras. O reservatório é do tipo elevado construído em concreto armado e possui capacidade de 180 m<sup>3</sup> porém se encontrava vazio e com a identificação no chão (fotos 12 e 13).

Foto 12 – Visualização do Reservatório

Foto 13 – Visualização do Reservatório

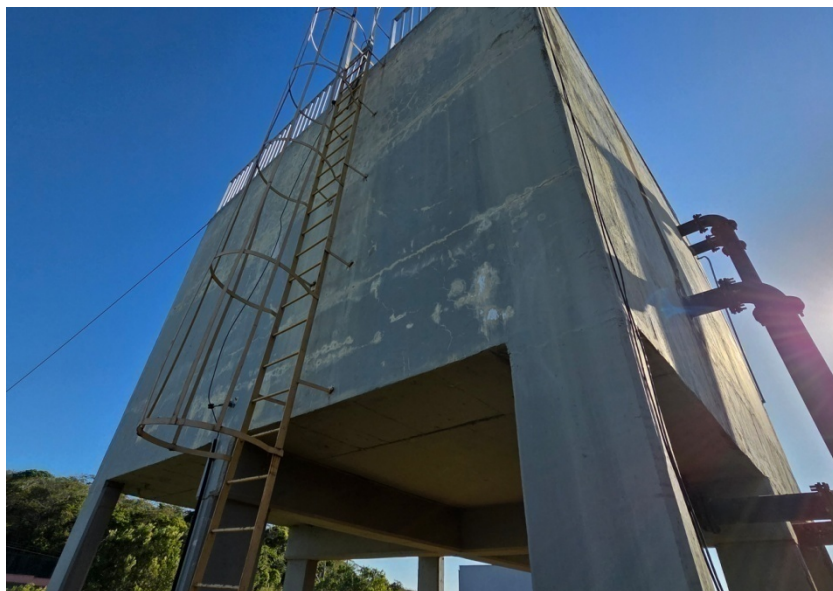
O Reservatório é destinado a distribuição de água para o Condomínio Alphaville II e é abastecido por uma Elevatória própria que possui cisterna com capacidade de armazenamento de 300 m<sup>3</sup>, as tubulações de recalque, distribuição, extravasora e limpeza possuem DN 150 mm. O reservatório possui acesso restrito e a escada de acesso possui proteção e está em bom estado de conservação (foto 14).

Foto 14 – Escada de acesso ao reservatório

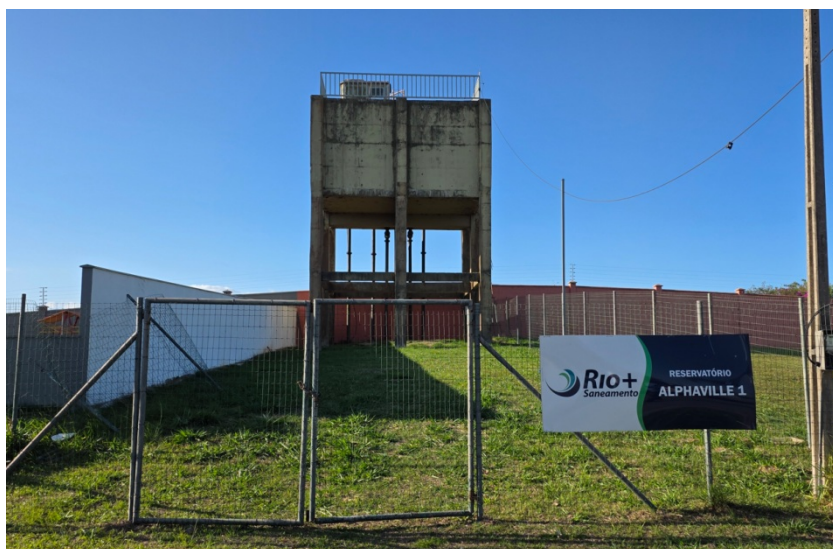
O reservatório fica localizado dentro das dependências do Condomínio Alphaville I em Rio das Ostras. O reservatório é do tipo elevado construído em concreto armado e possui capacidade de 160 m<sup>3</sup> porém se encontrava vazio e sem identificação (foto 15).

Foto 15 – Visualização do Reservatório

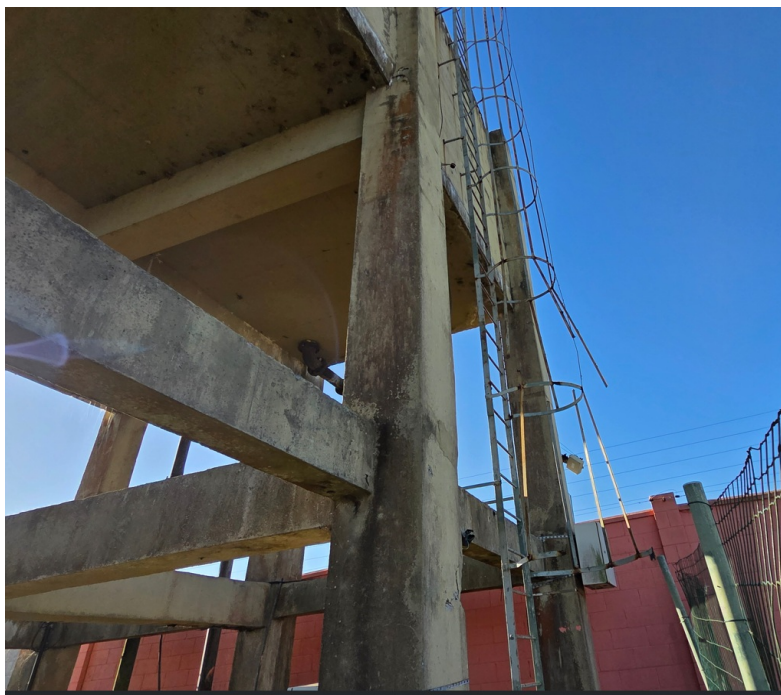
O Reservatório é destinado a distribuição de água para o Condomínio Alphaville I e é abastecido por uma Elevatória própria que possui cisterna com capacidade de armazenamento de 275 m<sup>3</sup>, as tubulações de recalque, distribuição, extravasora e limpeza possuem DN 150 mm. O reservatório possui acesso restrito e a escada de acesso não possuía proteção adequada, estava enferrujada e fora das condições seguras de uso (foto 16)

Foto 16 – Escada de acesso ao reservatório fora das condições seguras

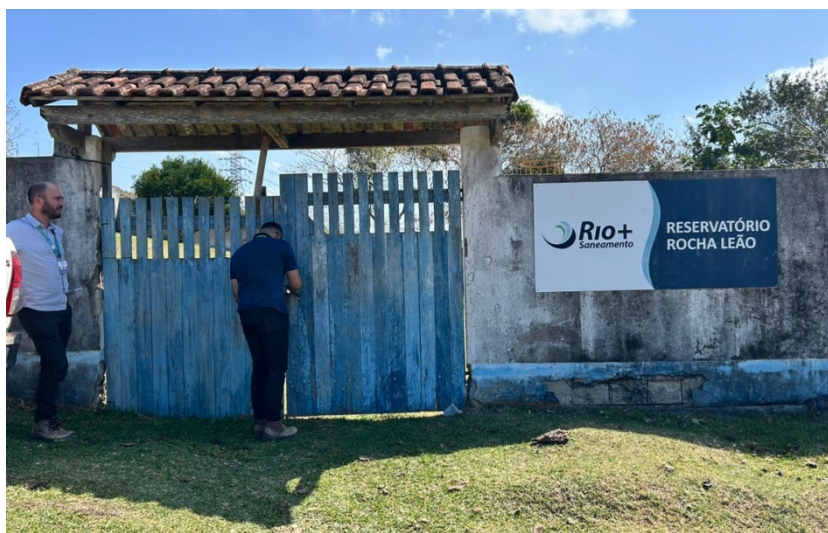
O local onde o reservatório está localizado possui acesso restrito, identificação e é cercado por muro (foto 17). O reservatório é do tipo semi-enterrado construído em concreto armado em duas câmaras, possuindo capacidade total de 110 m<sup>3</sup> de reservação (foto 18). A tubulação de distribuição possui DN 110 mm, a tubulação de limpeza e extravasora possuem DN 100 mm e a de recalque possui DN 60 mm. O reservatório possui pintura, escada de acesso com proteção, laje de cobertura em bom estado e caixa de inspeção superiores vedadas e em bom estado de conservação (foto 19).

Foto 17 – Visualização da identificação da unidade

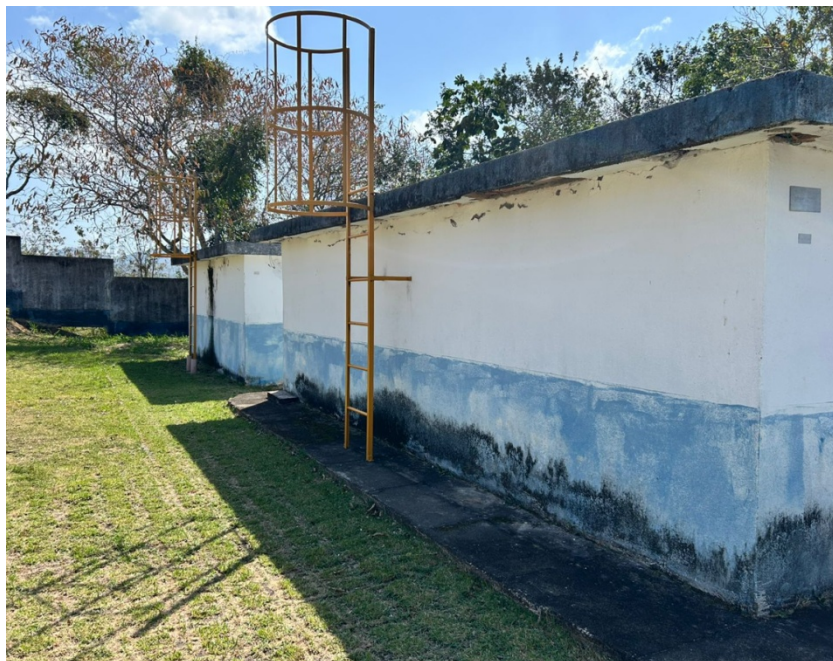
Foto 18 – Visualização das câmaras do reservatório e escadas de acesso

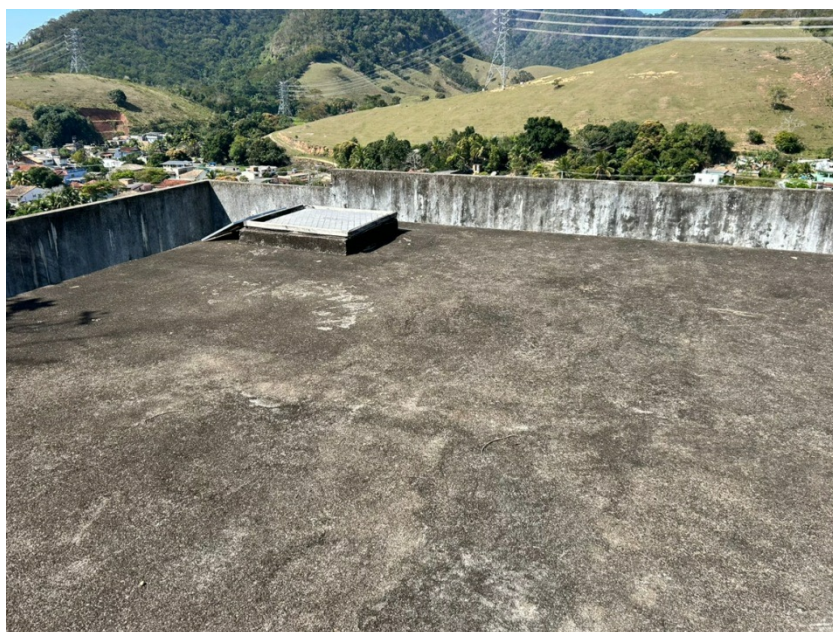
Foto 19 – Laje e caixa de inspeção fechada

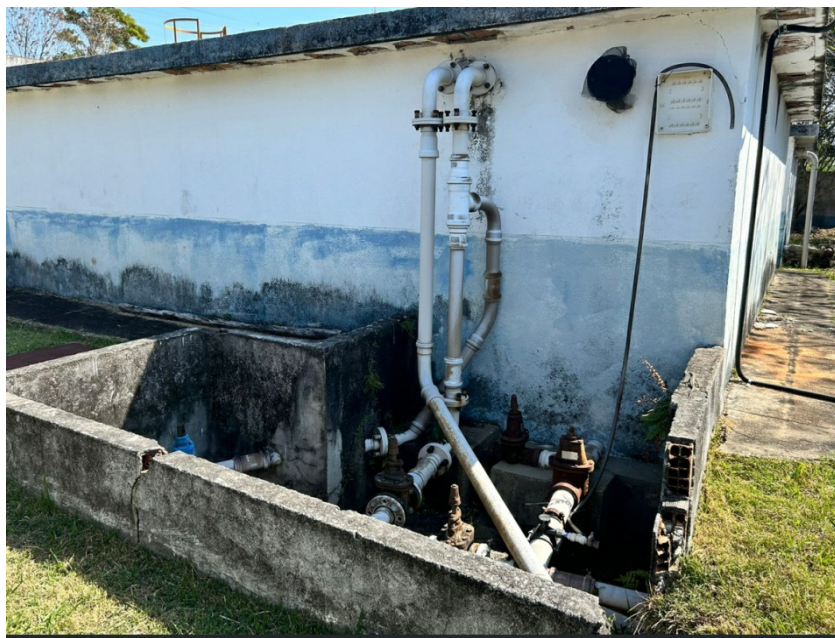
O duto de extravasamento estava protegido com tela (foto 20) e a vegetação do local encontra-se aparada. A unidade ainda possui painéis solares e válvula controladora de nível com comunicação com o CCO e foi informado que existe plano de limpeza e manutenção.

Foto 20 – Tubulações e duto com proteção

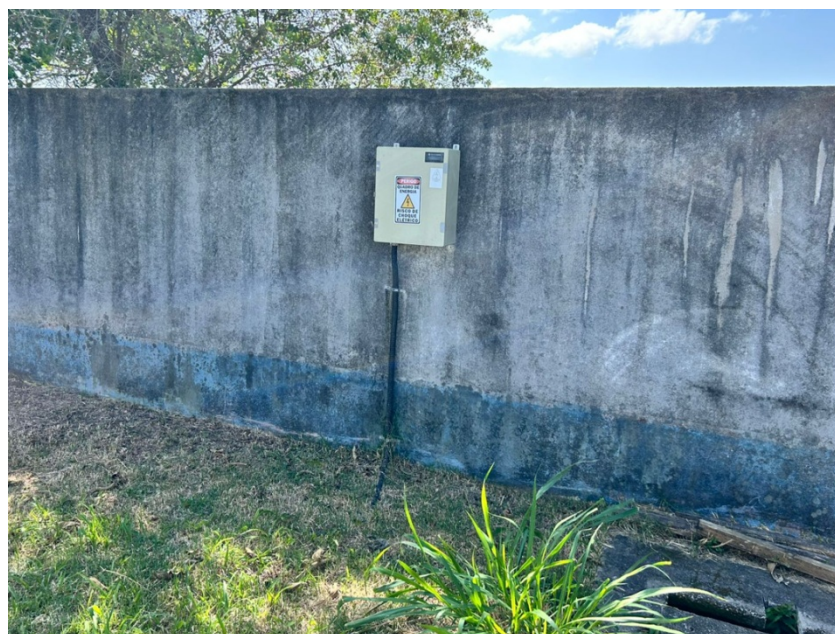
Foto 21 – Pannel com sinalização de risco

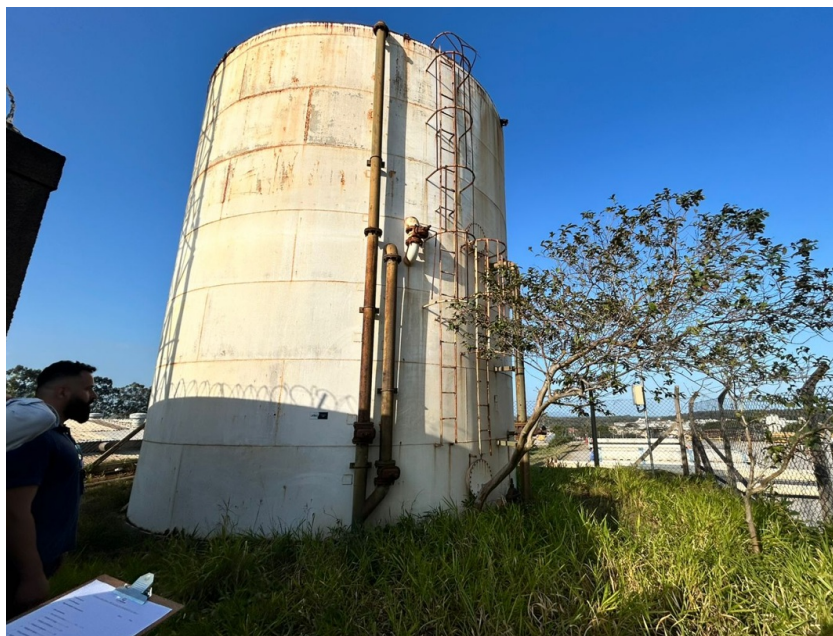
O reservatório fica localizado na zona ZEN em Rio das Ostras e abastece a Zona ZEN e a ETE ZEN. O reservatório é do tipo tubular apoiado e possui capacidade de 380 m<sup>3</sup> e está sem identificação (foto 22).

Foto 22 – Visualização do Reservatório

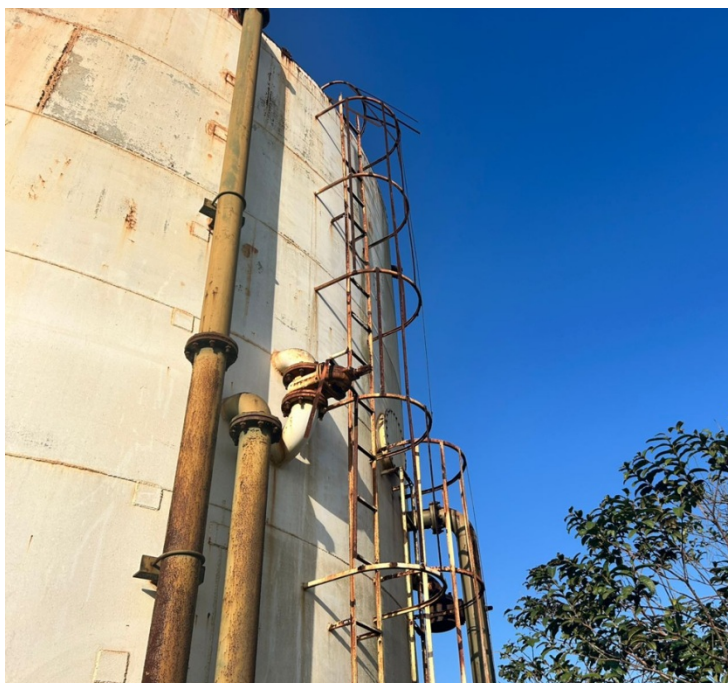
O Reservatório é abastecido pela EEAT Zen, as tubulações de recalque, distribuição, extravasora e limpeza possuem DN 150 mm. O reservatório não possui acesso restrito e a escada de acesso não possuía proteção adequada, estava enferrujada e fora das condições seguras de uso (foto 23) e a vegetação ao redor estava alta.

Foto 23 – Escada de acesso ao reservatório fora das condições seguras
