## RELATÓRIO DE FISCALIZAÇÃO AGENERSA/CASAN Nº 291/2024

| <b>Processo:</b> | SEI-220007/004442/2023 | <b>Data</b> | 13/08/2024 |
| <b>Concessionária</b> | Rio Mais Saneamento | <b>Bloco</b> | 03 |
| <b>Local Fiscalizado</b> | Estações Elevatórias de Água Tratada de Rio Claro | | |

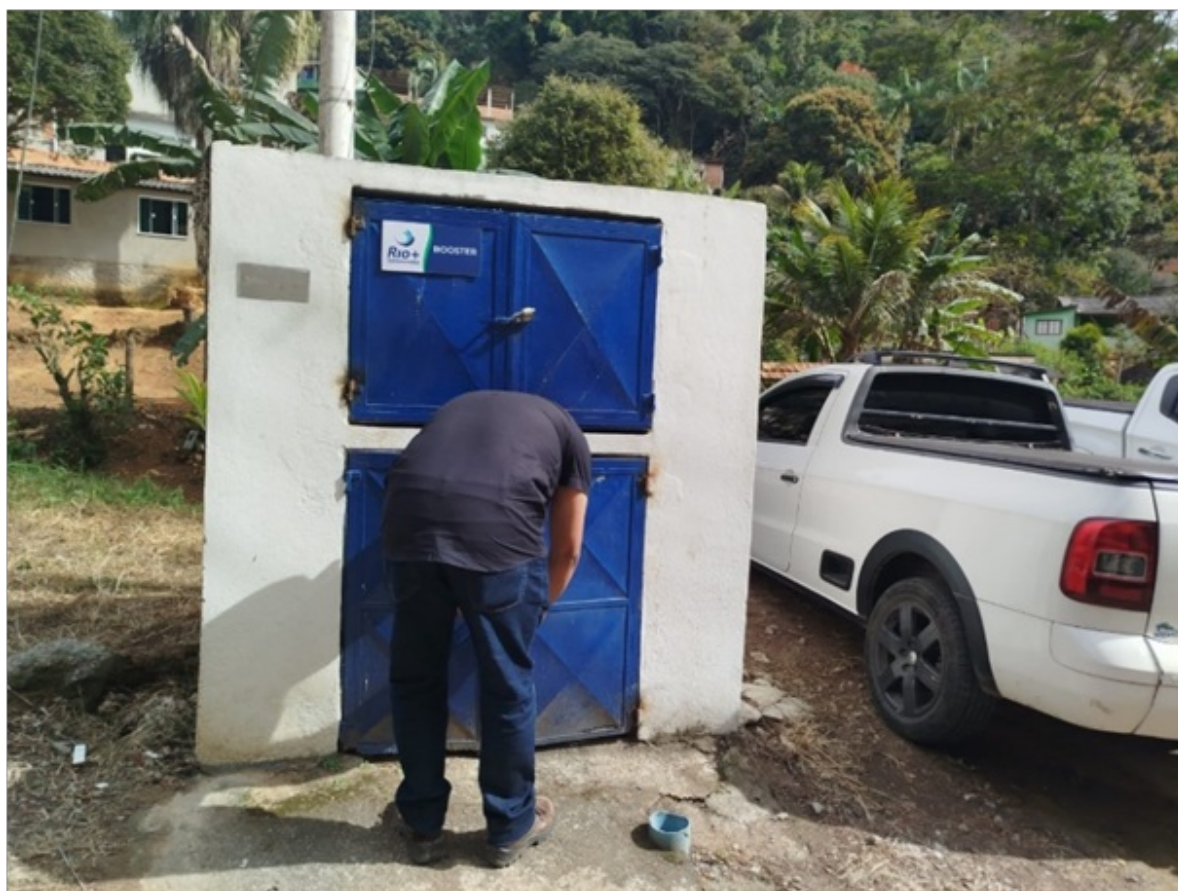
Foto 1 Booster Ernesto Glória

O Booster fica localizado na Rua Ernesto Glória nº 224 sob as coordenadas geográficas (-22.725095, -44.142320). O equipamento conta com monitoramento através de centro de controle operacional (CCO); seu funcionamento e pressões são demonstradas em um monitor de supervisão, localizado na central de monitoramento da concessionária. Foi relatada a pressão derecalque de 70 MCA no momento da fiscalização.

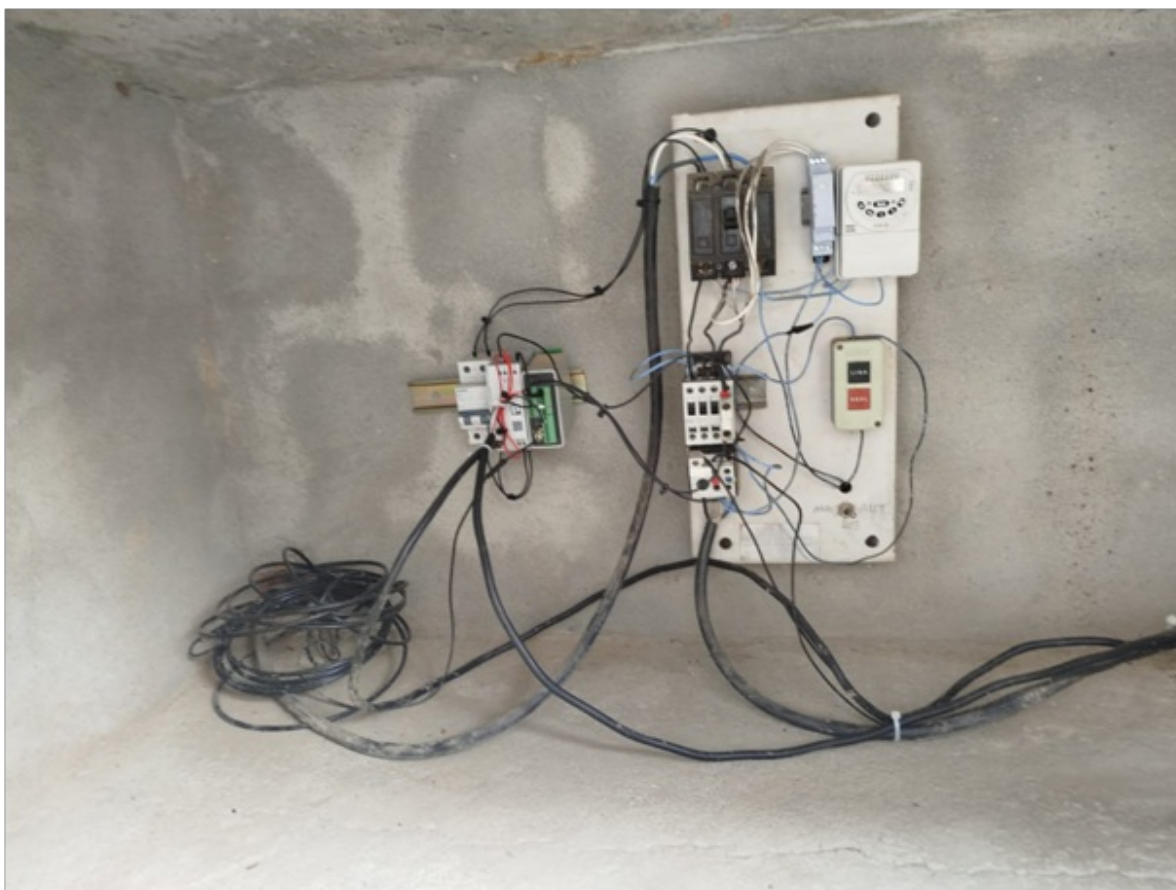
Foto 2 Paineleltrico - O painel eltrico apresenta desorganizaço e fora dos padrões e normas estabelecidas

- Os equipamentos contam com monitoramento por CCO.
- Necessidade de aplicação de normas para painéis elétricos
  - **ABNT NBR 5410**–Instalações Elétricas de Baixa Tensão –Esta Norma fixa as condições nas quais devem ser estabelecidas e mantida as instalações elétricas alimentadas sob uma tensão nominal igual, ou inferior, a 1000 volts em corrente alternada com frequência inferiores a 10 000 Hz, ou a 1 500 volts em corrente contínua, a fim de garantir seu bom funcionamento, a segurança das pessoas, dos animais domésticos e a conservação dos bens.
  - **NR 10** – Segurança em Instalações e Serviços em Eletricidade: estabelece os requisitos e condições mínimas objetivando a implementação de medidas de controle e sistemas preventivos, de forma a garantir a segurança e a saúde dos trabalhadores que, direta ou indiretamente, interajam em instalações elétricas e serviços com eletricidade.

- Sanar as não conformidades que foram constatadas pela equipe de fiscalização da CASAN, informadas em anexo.

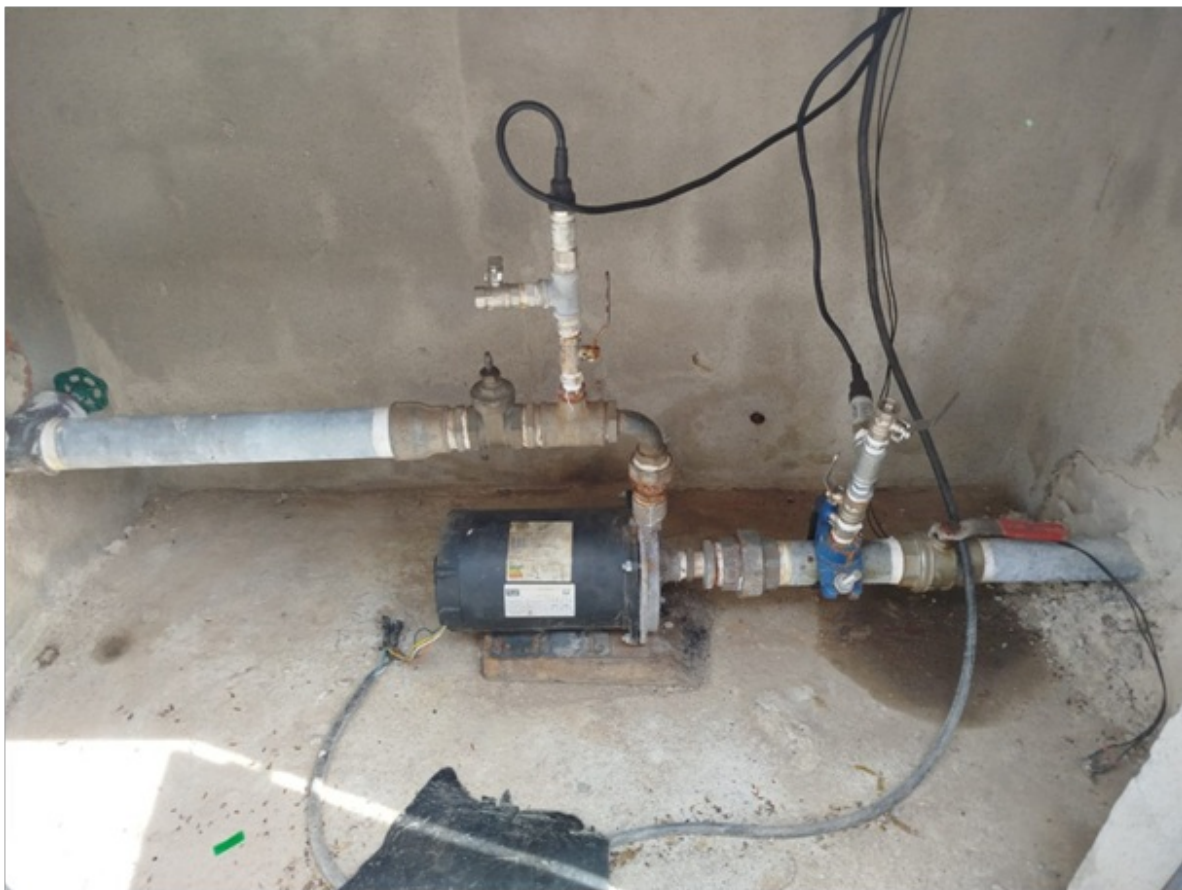
Foto 3 Eletrobomba

O recalque e sucção do equipamento são de 2" polegadas. Ele encontra-se sem fixação, somente apoiado sob uma madeira. As informações sobre o regime de trabalho estão afixadas no local, seu funcionamento é determinado conforme estações do ano: no inverno das 08:00 às 11:00 e das 16:00 às 23:00; no verão, das 08:00 às 14:00 e das 16:00 às 02:00.

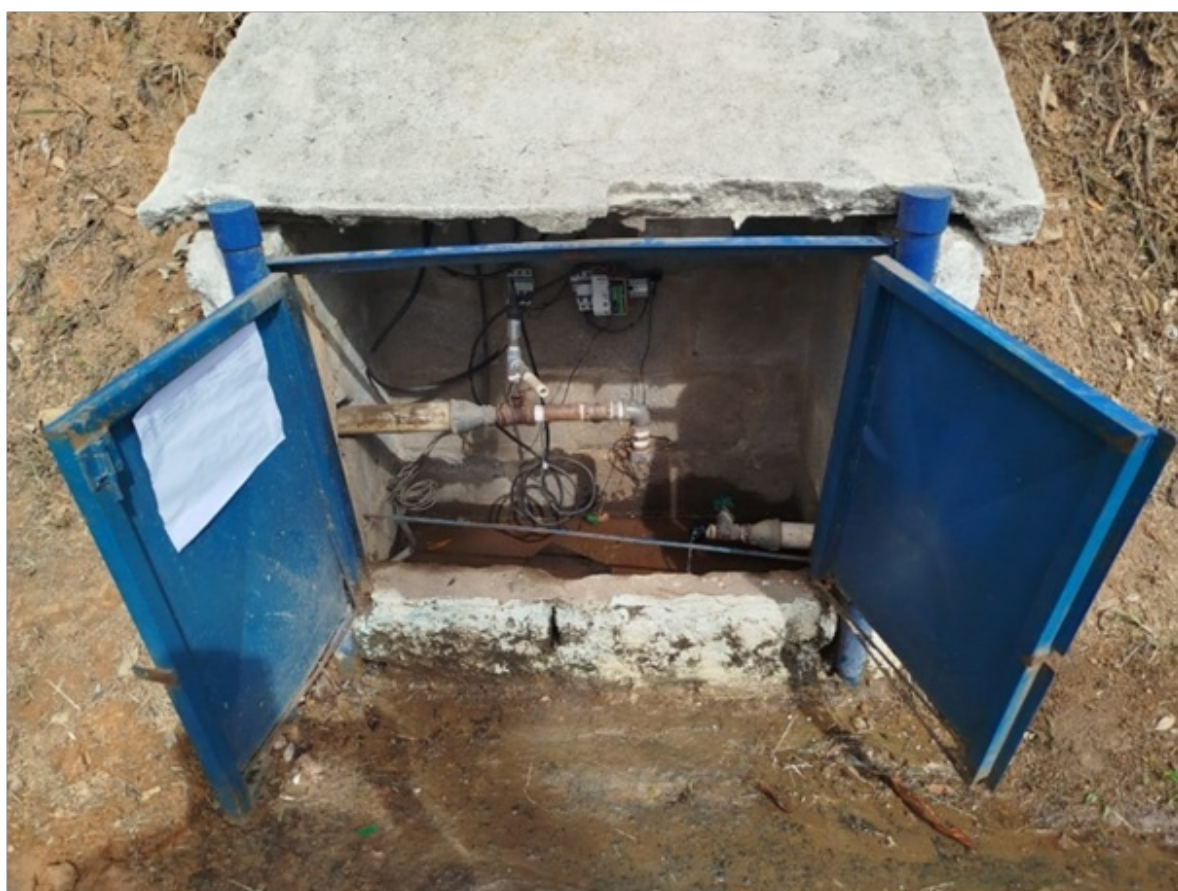
Foto 5 Booster Grijó Filho

O Booster está localizado na Rua Pref. Antônio Grijó Filho, s/n, Rio Claro, RJ sobas coordenadas geográficas(-22.731039,-44.137113). O equipamento conta com monitoramento através do CCO, seu funcionamento e pressões são demonstrados por um monitor de supervisão, localizado na central de monitoramento da concessionária. Durante a fiscalização foi constatado que o equipamento estava em manutenção emergencial corretiva, com a presença da equipe de manutenção no local.

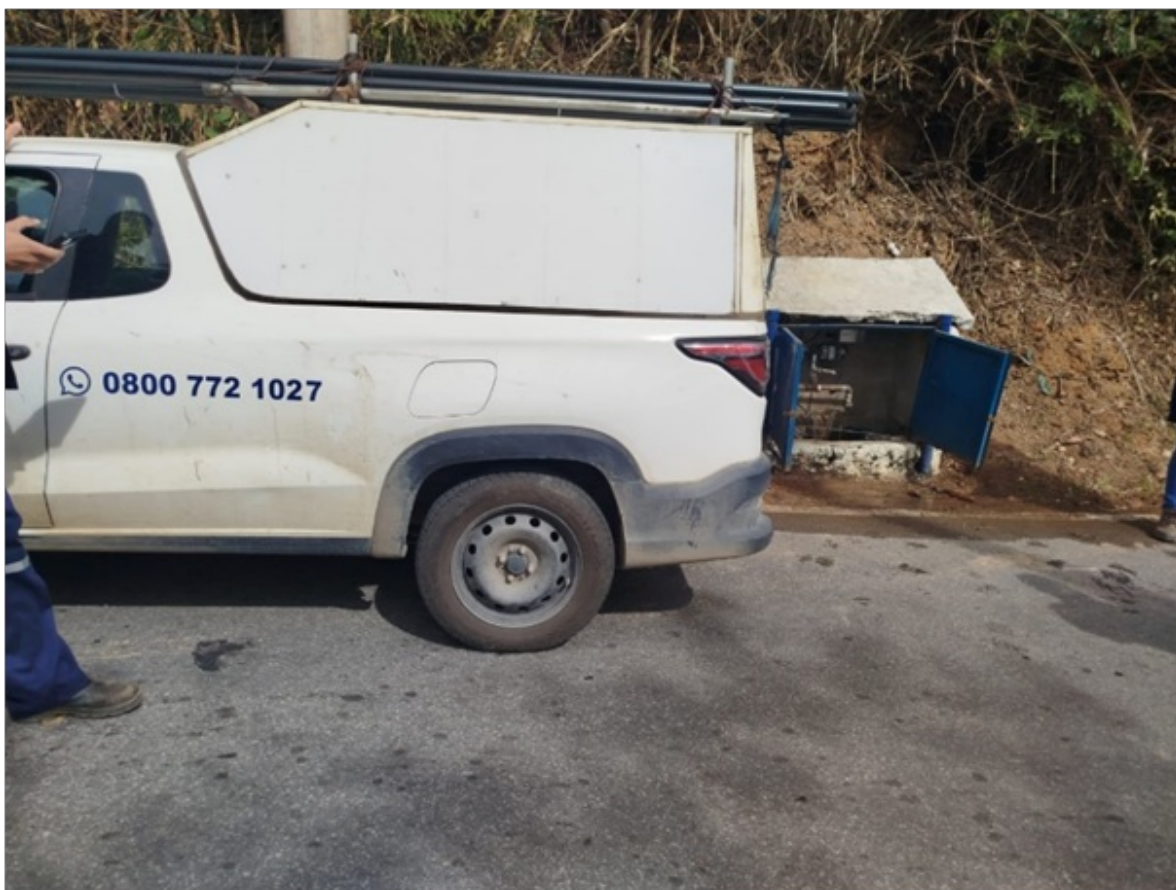
Foto 6 Veículo da manutenção executando o reparo

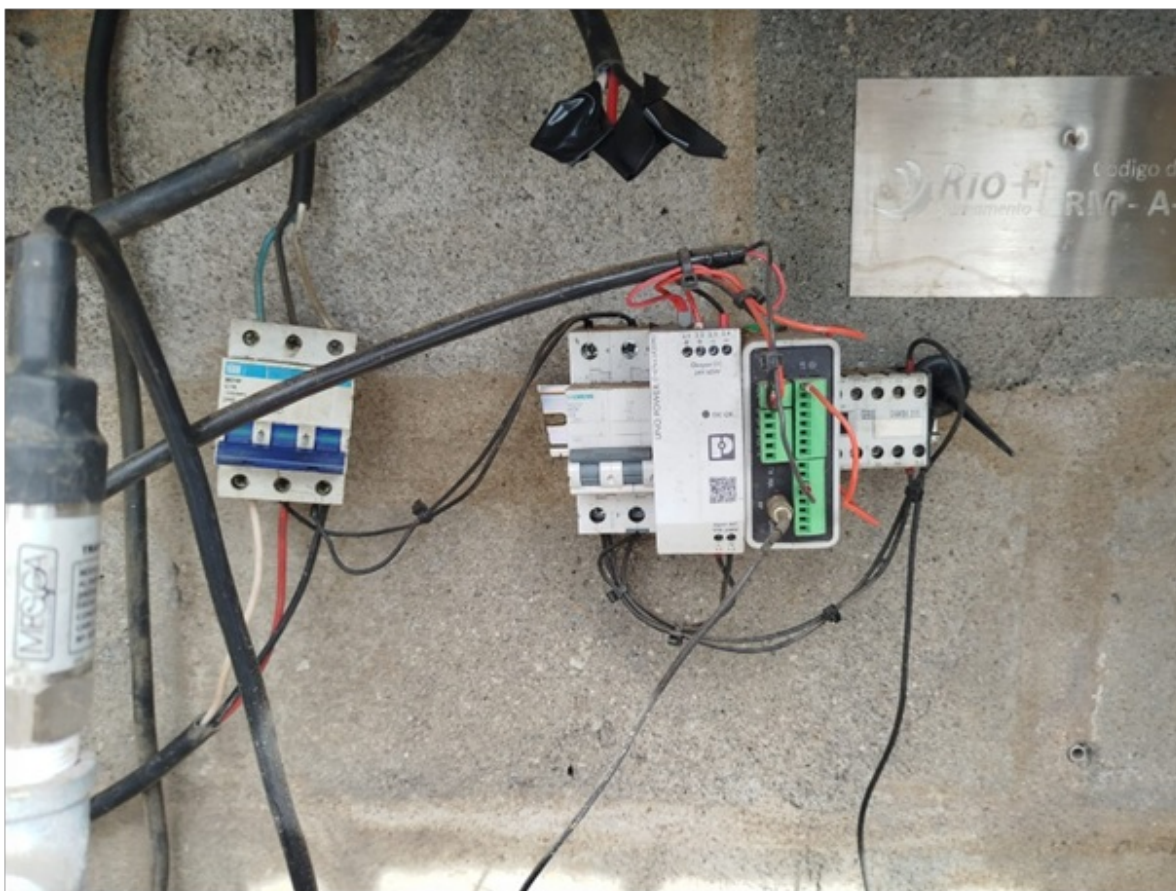
O painel elétrico instalado no local da eletrobomba apresenta desorganização e fora de padrões e normas. Outro dispositivo que trabalha em conjunto para ligar o equipamento, está localizado do outro lado da rua, dentro de uma cabine elétrica. Os cabos de ligação para o Booster estão expostos, o que pode causar acidentes.

Foto 7 Painel instalado próximo a eletrobomba

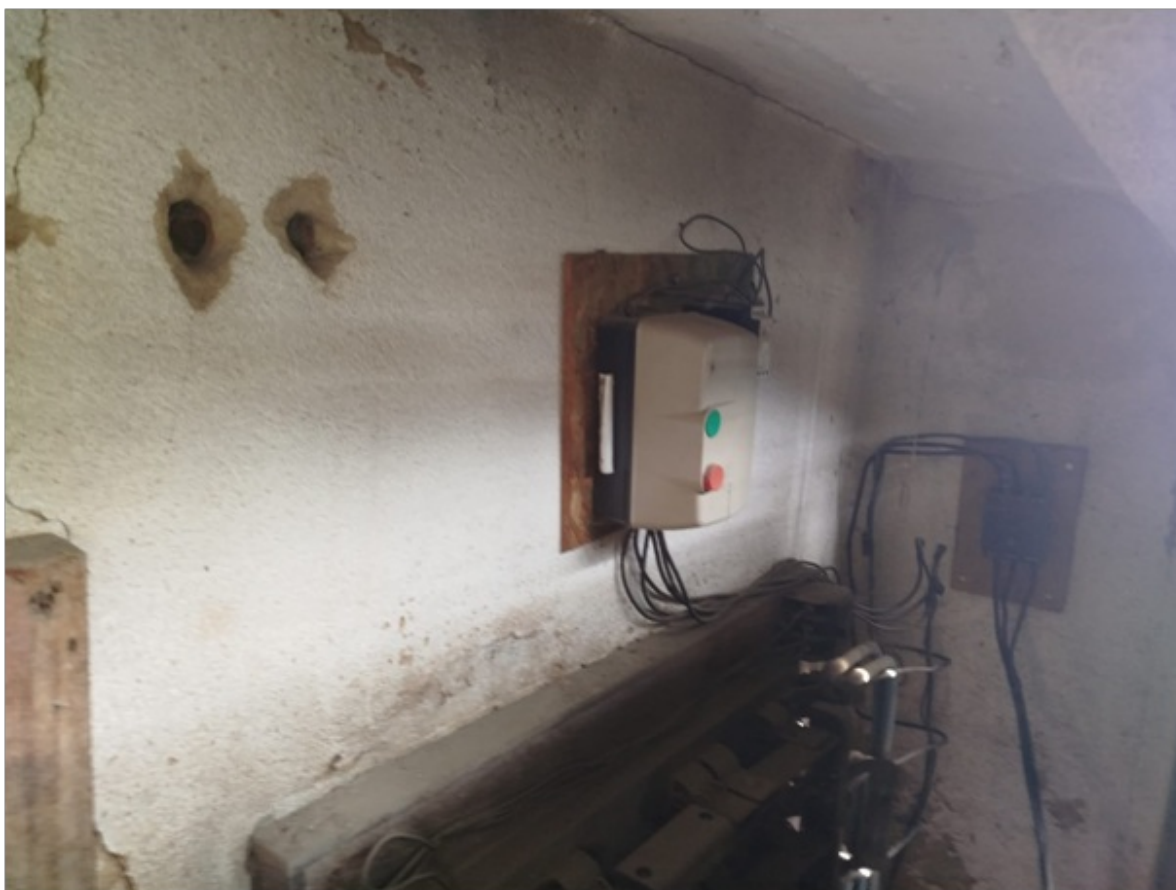
Foto 8 Chave de partida instalada na cabine elétrica

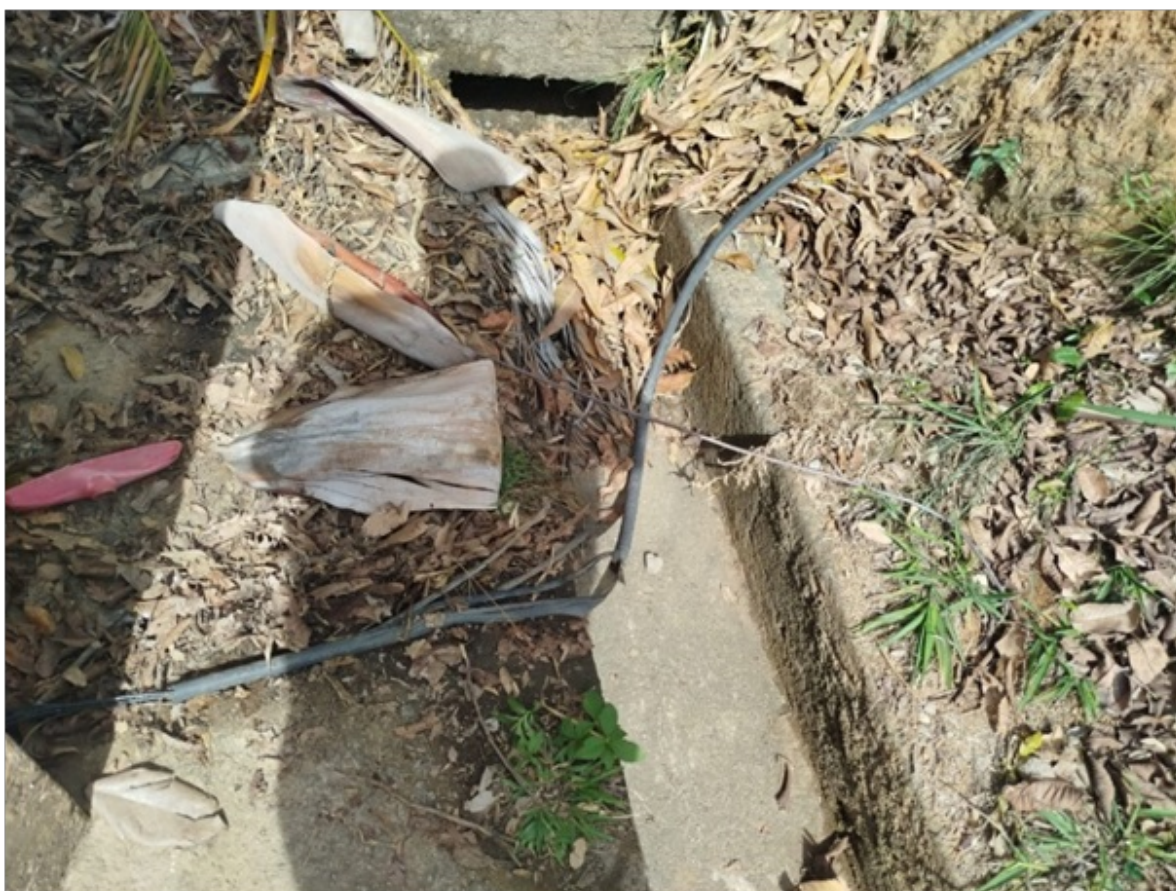
Foto 9 Cabos de ligação elétrica aparente

Com base nas observações feitas durante a fiscalização, concluímos que as estações elevatórias fiscalizadas necessitam de adequações estruturais e organizacionais. A desorganização dos painéis elétricos, cabos expostos e outras não conformidades representam riscos operacionais e à segurança, sendo indispensável que a concessionária Rio Mais Saneamento adote medidas corretivas. Recomendamos que sejam seguidas as normas técnicas vigentes, garantindo a integridade dos sistemas de distribuição de água e a segurança dos trabalhadores e da população atendida.
