Agência Reguladora de Energia e Saneamento Básico do Estado do Rio de Janeiro

**RELATÓRIO DE FISCALIZAÇÃO AGENERSA/CASAN Nº 292/2025**

| <b>CONCESSIONÁRIA</b> | Rio Mais Saneamento | <b>BLOCO</b> | 03 |
| <b>UNIDADE/OBRA FISCALIZADA</b> | ETE Rocha Leão | | |

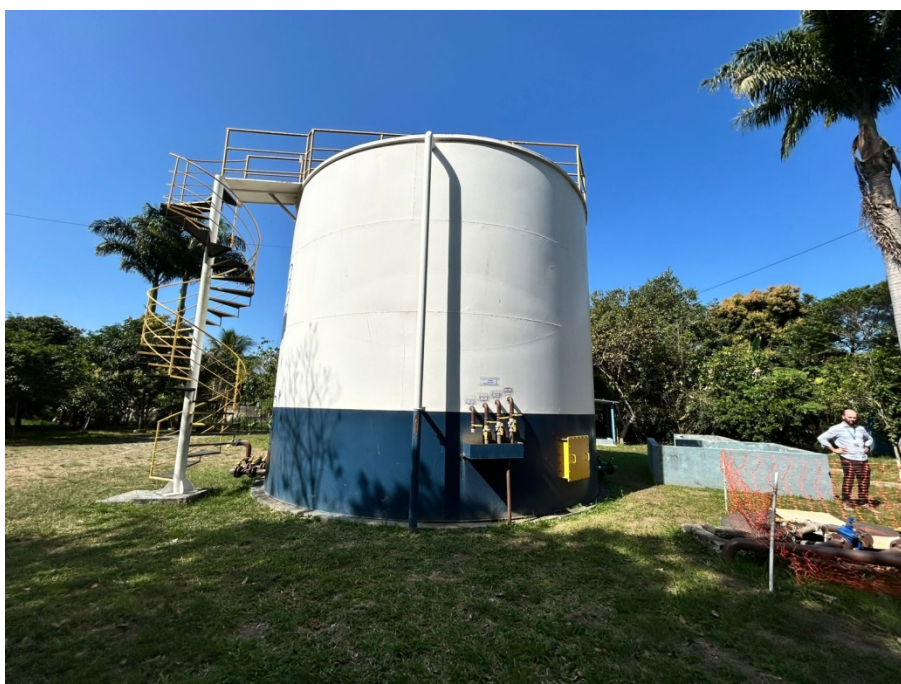
Foto 01 - Cilindro do sistema UASB

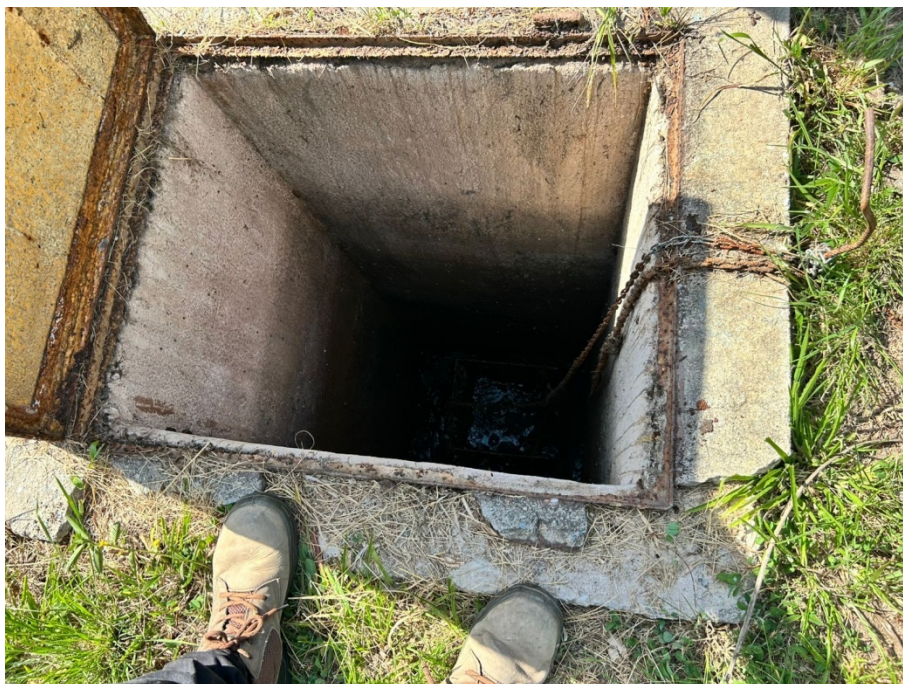
Foto 02 - Entrada do esgoto com gradeamento grosseiro do tipo cesto

A limpeza do gradeamento é feita manualmente e diariamente. O destino dos resíduos retirados nessa limpeza é a ETE Mariléia.

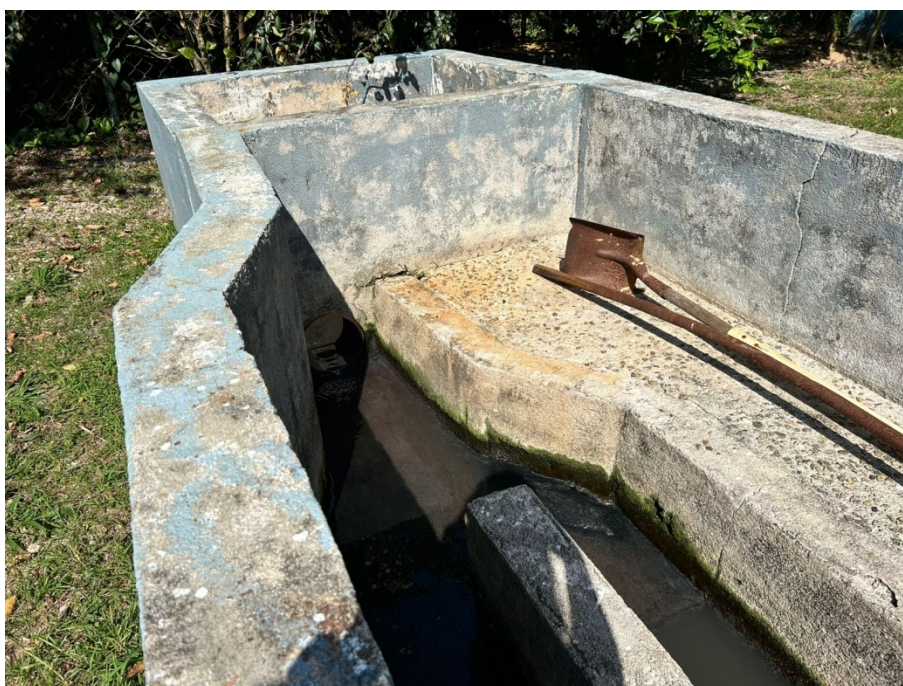
Foto 03 - Desarenador da unidade

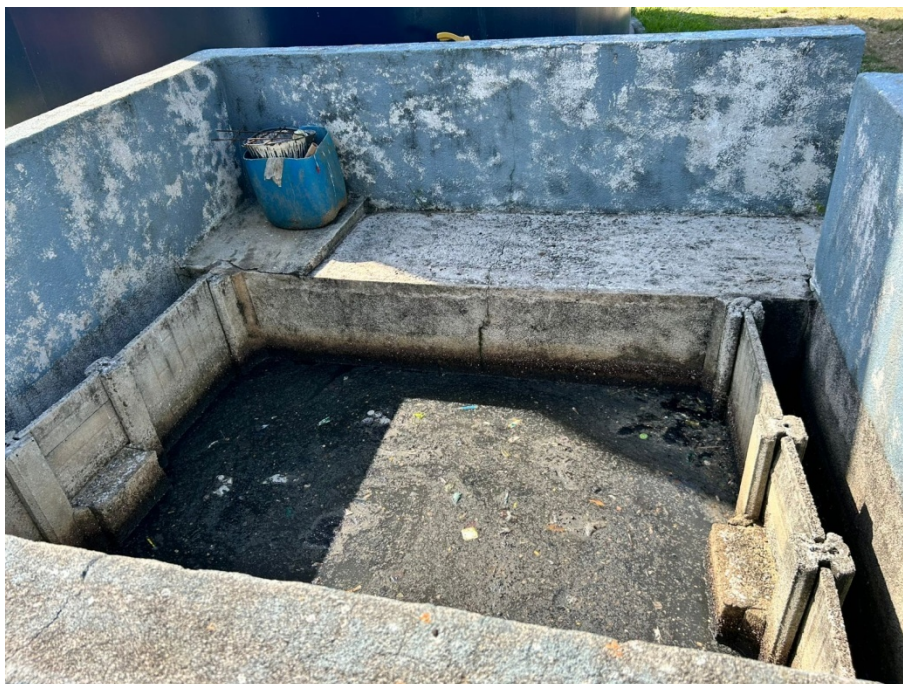
Foto 04 - Caixa de gordura

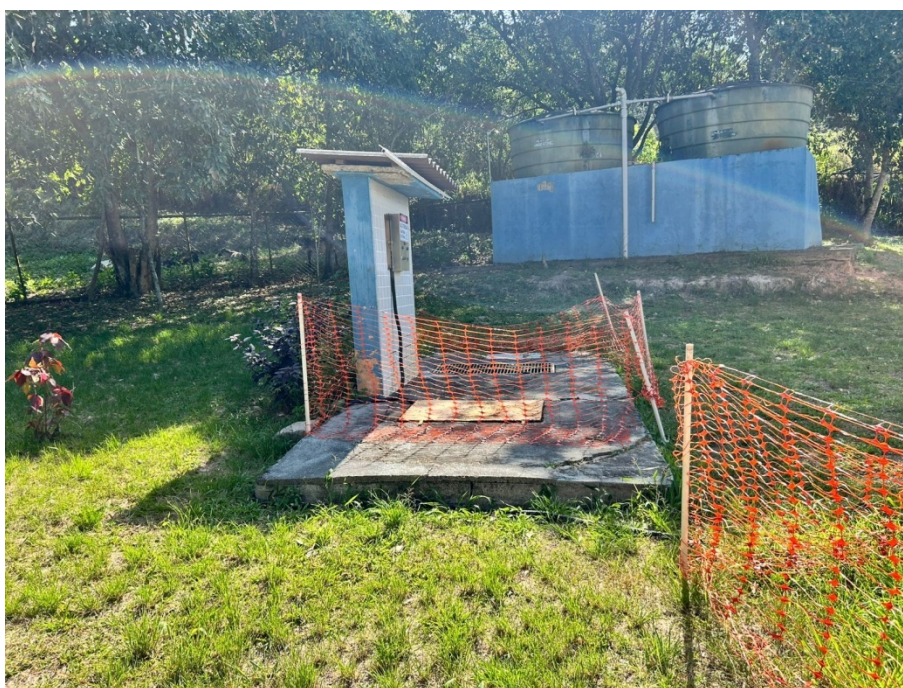
Foto 05 - Elevatória de esgoto bruto

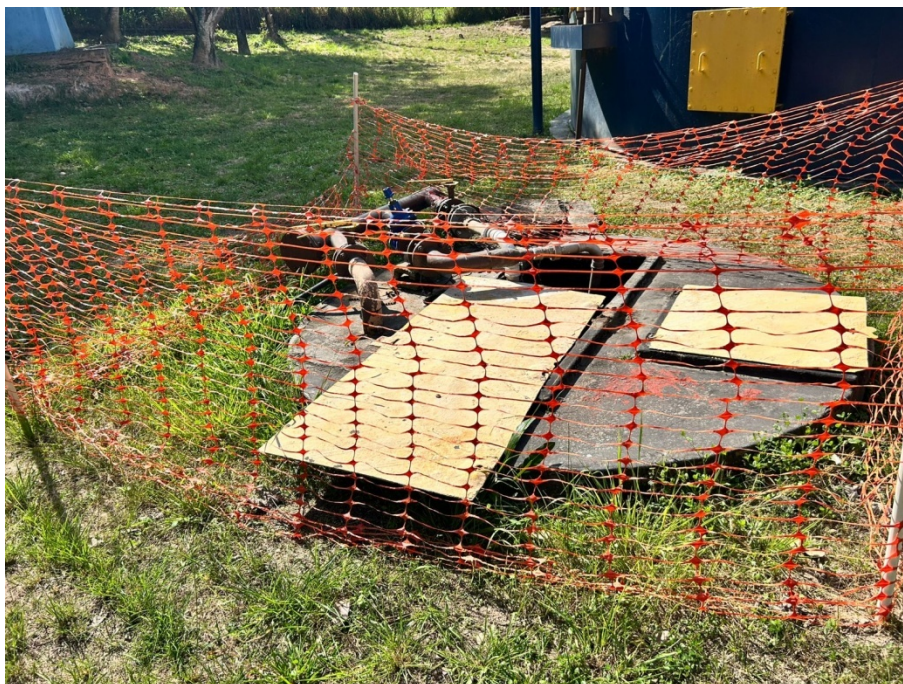
Foto 06 - Elevatória de esgoto pré tratado

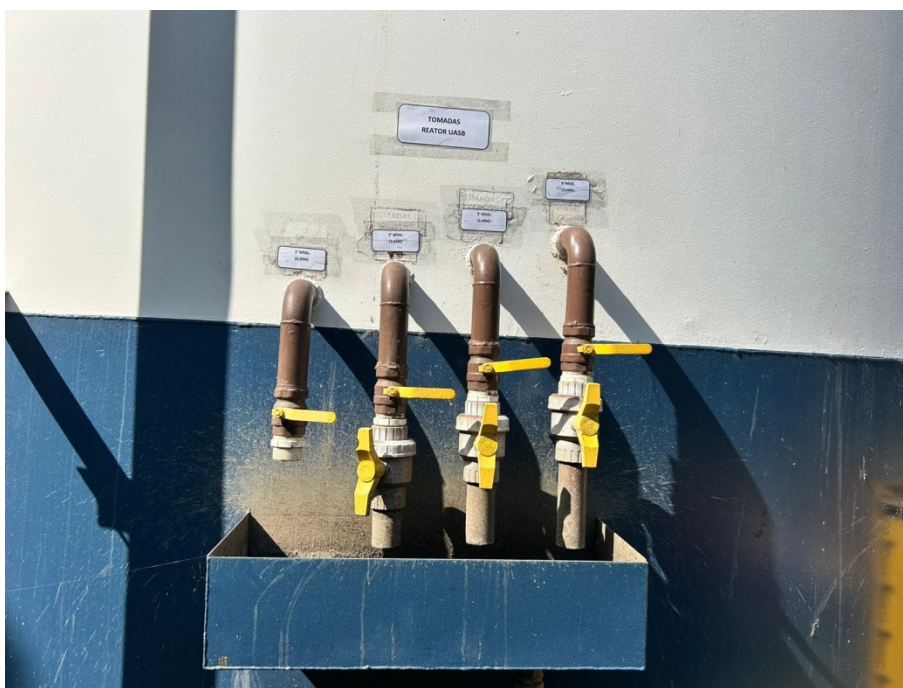
Foto 07 - Tomadas do reator UASB (1º nível, 2º nível, 3º nível e 4º nível)

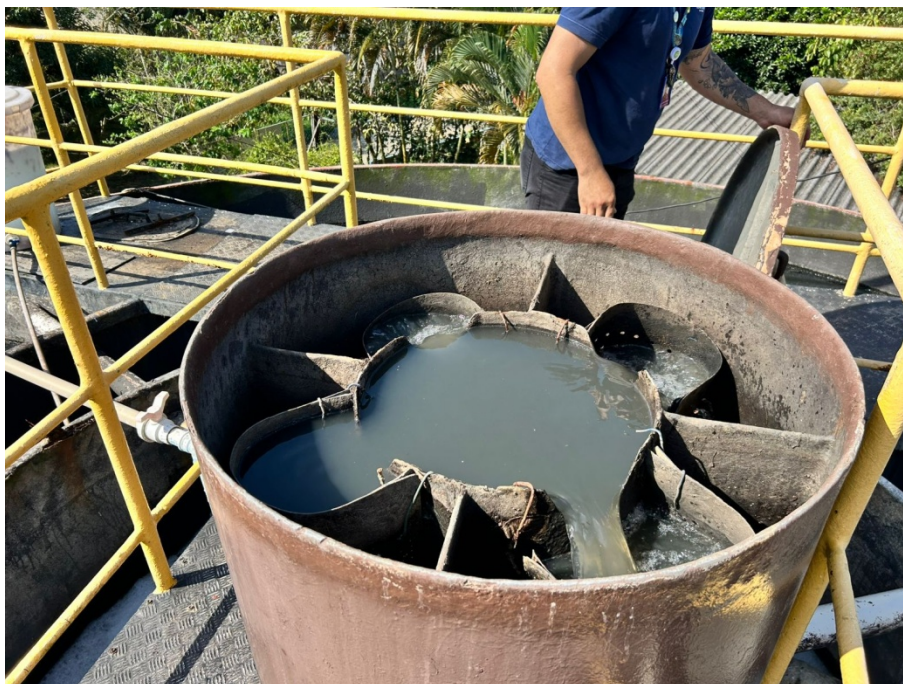
Foto 08 - Entrada do esgoto no reator UASB

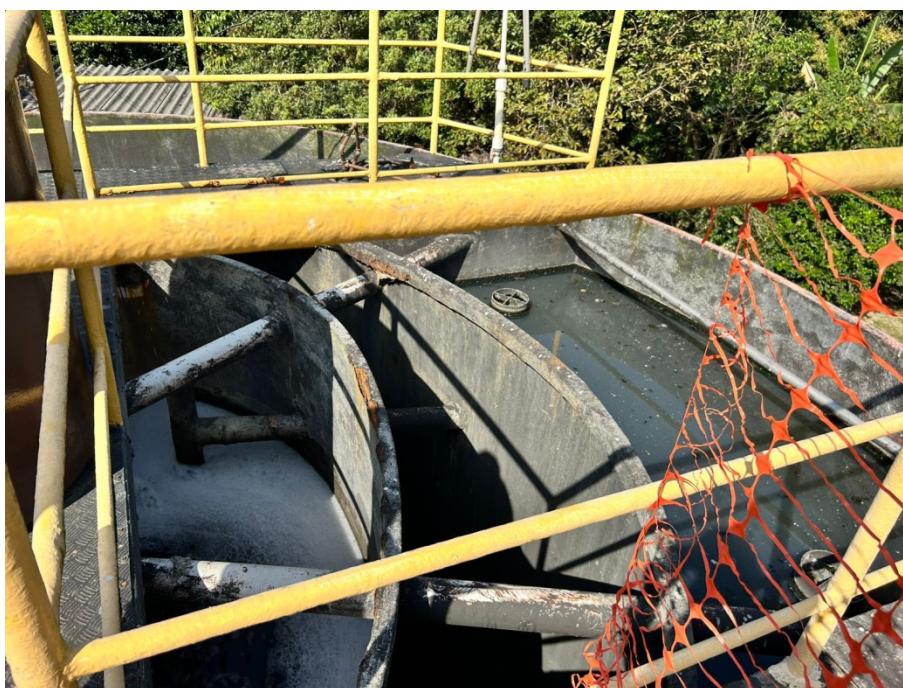
Foto 09 - Reator com presença de espuma branca

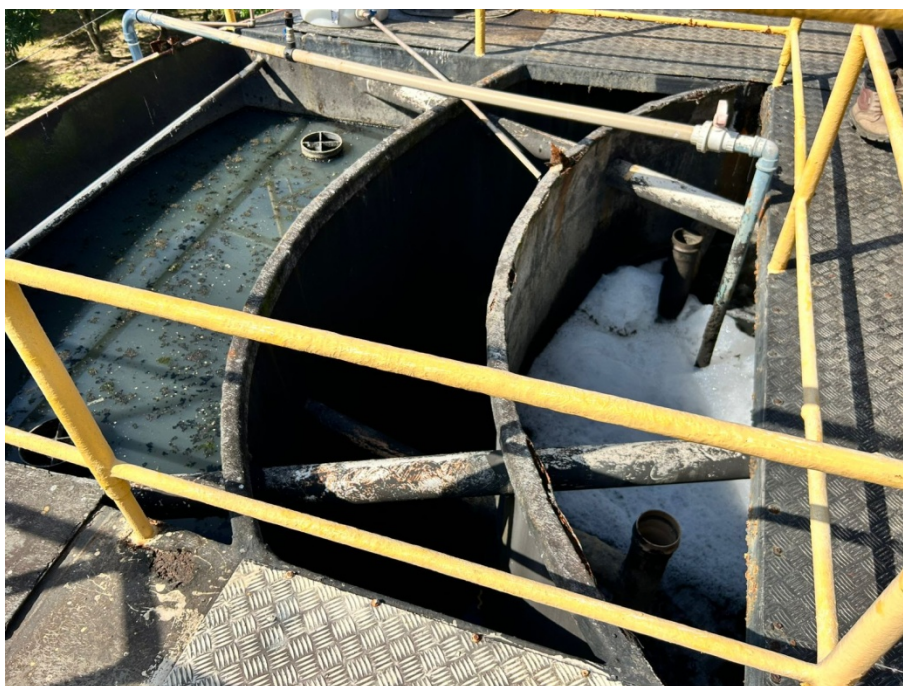
Foto 10 - Reator com presença de espuma branca

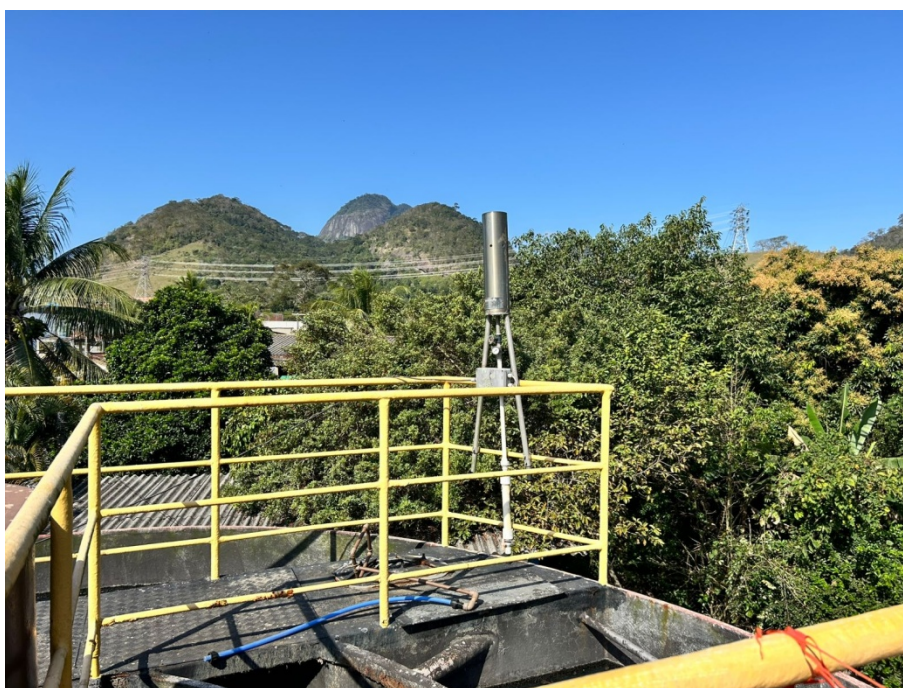
Foto 11 - Queimador de gás da unidade fora de operação por conta da baixa emissão de gás

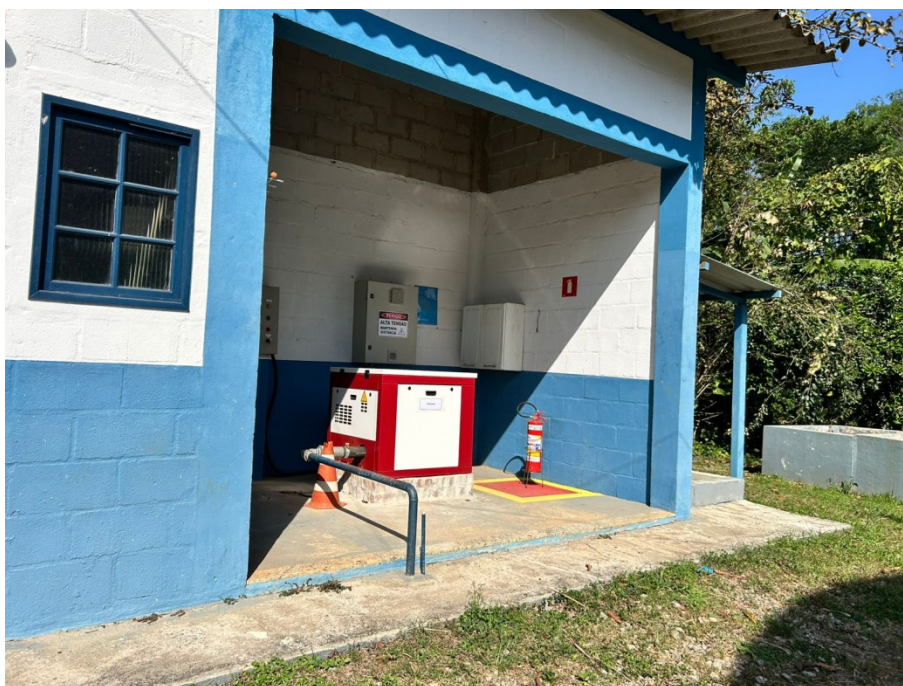
Foto 12 - Soprador

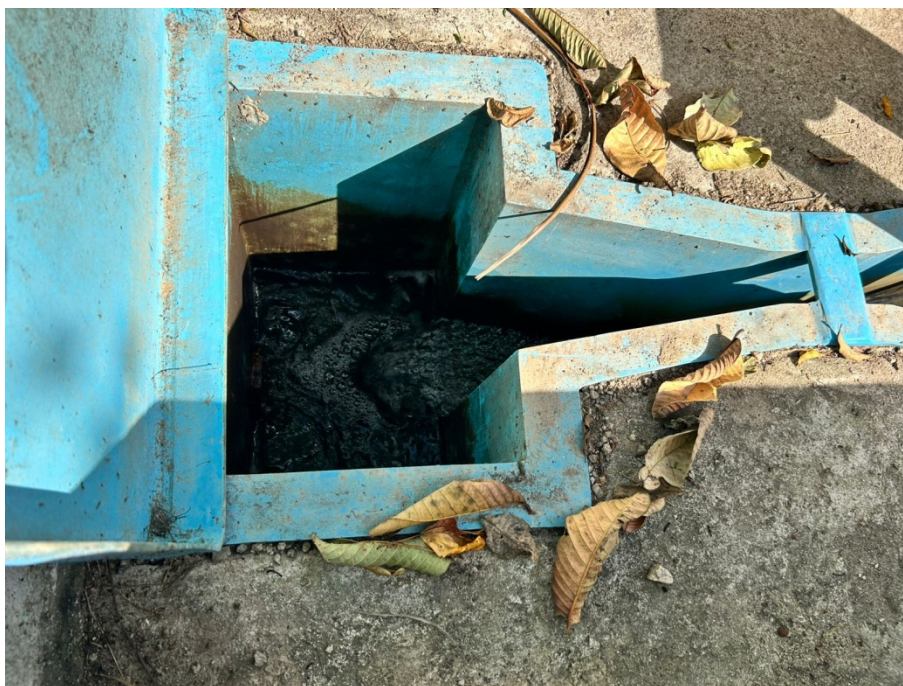
A unidade não possui medidor de vazão na entrada, somente na saída, e no momento da vistoria apontava que a vazão de saída da ETE era de 0.8 l/s.

Foto 13 - Saída do esgoto tratado e clarificado

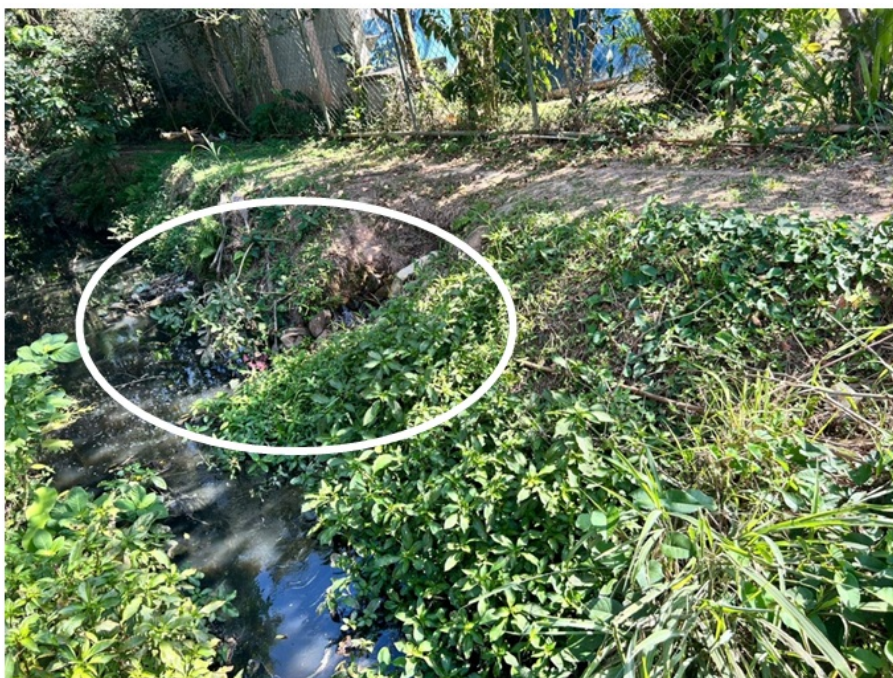
Foto 14 - Ponto de desagüe do esgoto tratado no Rio Purgatório sem a presença de espuma branca
