Agência Reguladora de Energia e Saneamento Básico do Estado do Rio de Janeiro

## RELATÓRIO DE FISCALIZAÇÃO AGENERSA/CASAN Nº 293/2025

| <b>UNIDADE/OBRA FISCALIZADA</b> | ETE ZEN – Zona Especial de Negócios | | |
| <b>OBJETIVO DA FISCALIZAÇÃO</b> | Verificar condições de operação e manutenção de unidades | | |

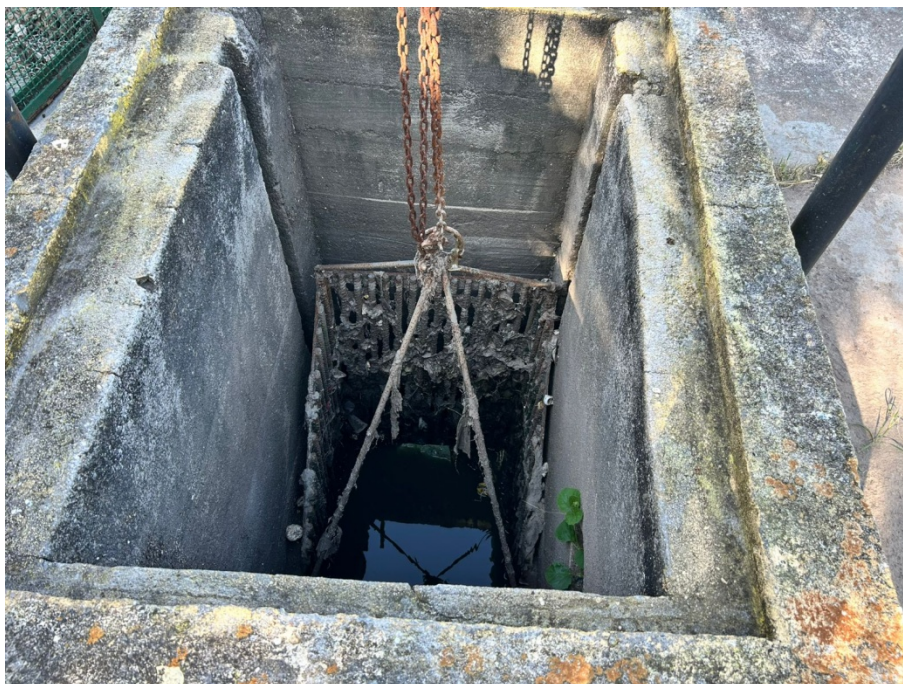
Foto 02 - Cesto coletor de detritos e caixa de chegada

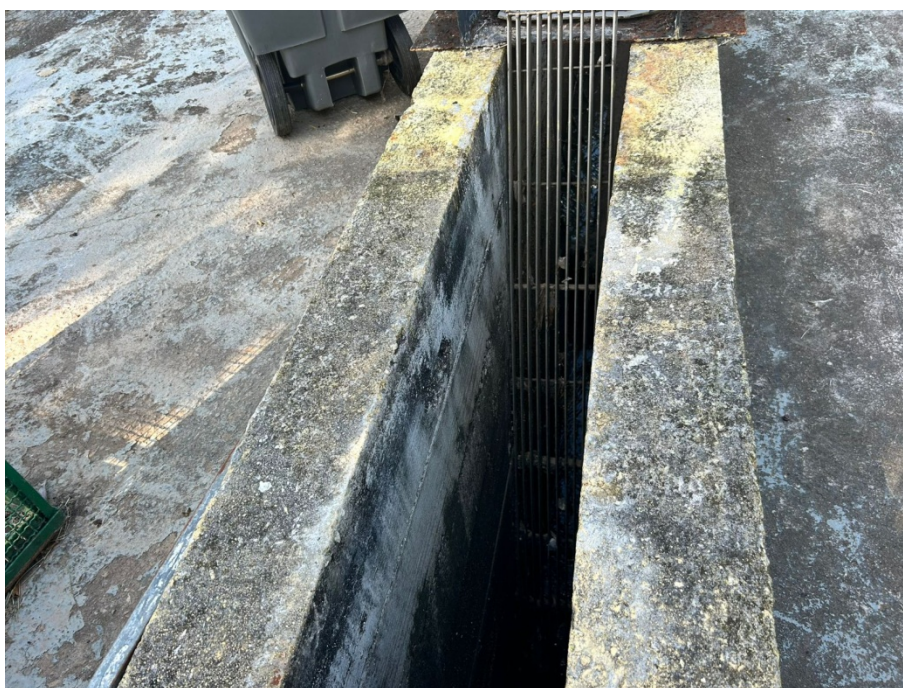
Foto 03 - Gradeamento grosso

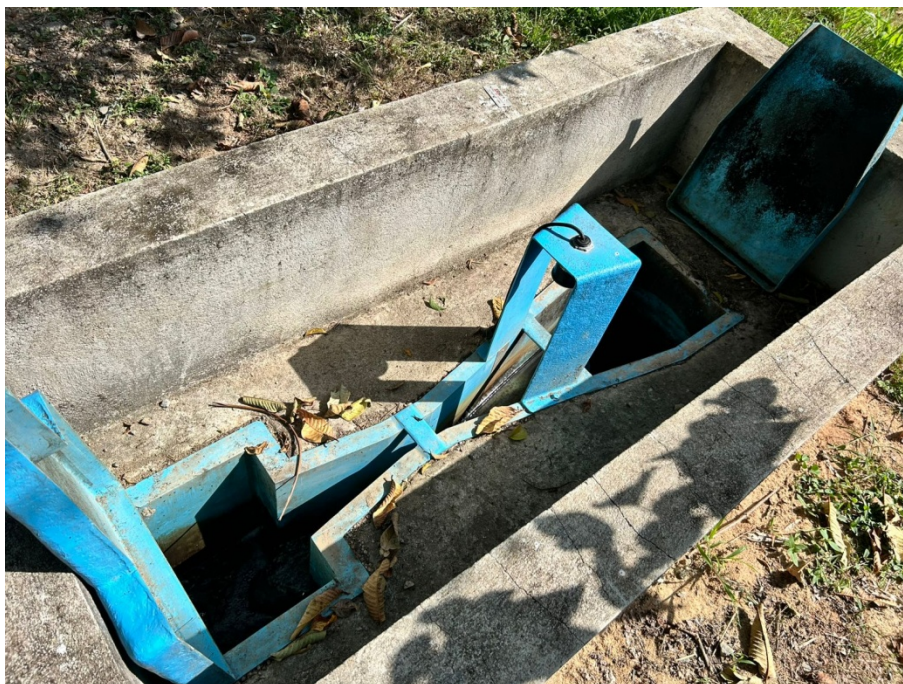
Foto 04 - Calha Parshal

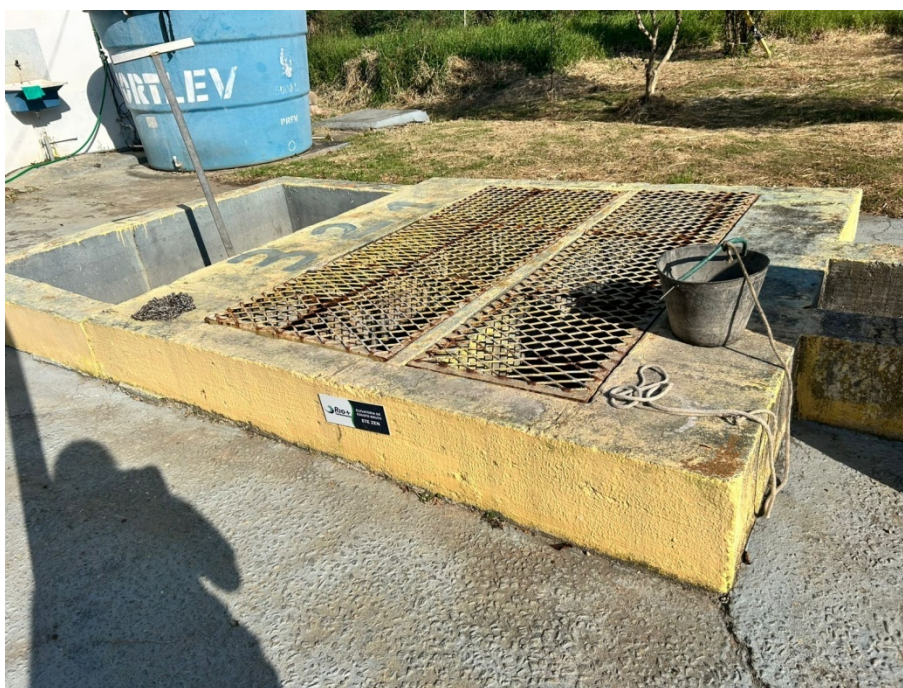
Foto 05 - Elevatória de esgoto bruto

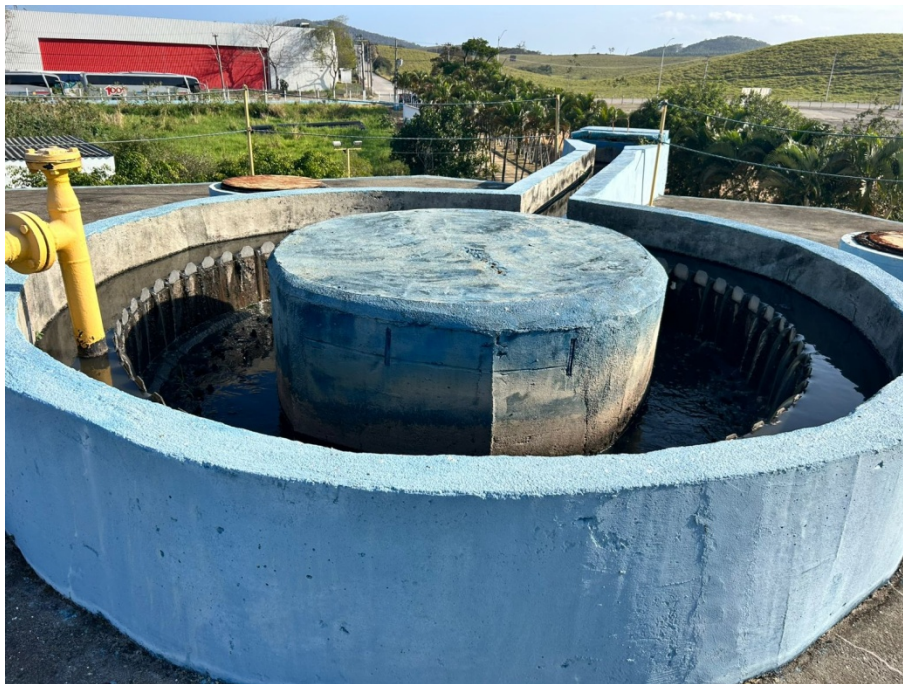
Foto 07 - Chegada do efluente ao reator

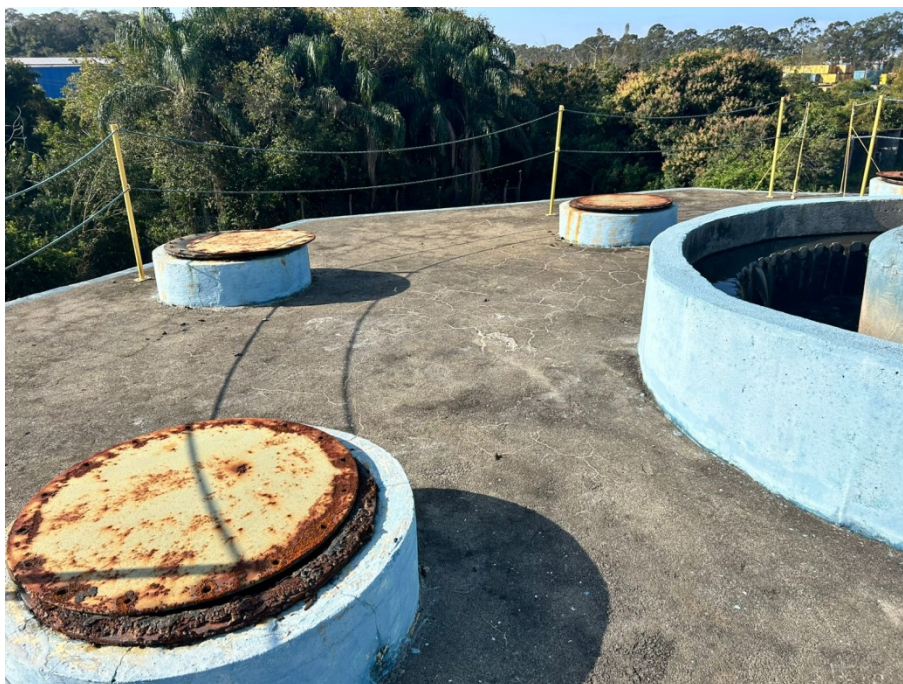
Foto 08- Tampas dos poços de inspeção com elevada oxidação

- a) Não foi encontrado na unidade os laudos com os resultados das análises físico-químicas realizadas, bem como os dados de DBO e DQO.
- b) Providenciar o que se faz necessário para funcionamento do queimador de gás;
- c) Providenciar a manutenção geral de peças oxidadas que impactam diretamente no funcionamento e segurança do sistema;
- d) Providenciar registros *in loco* de manutenções realizadas.

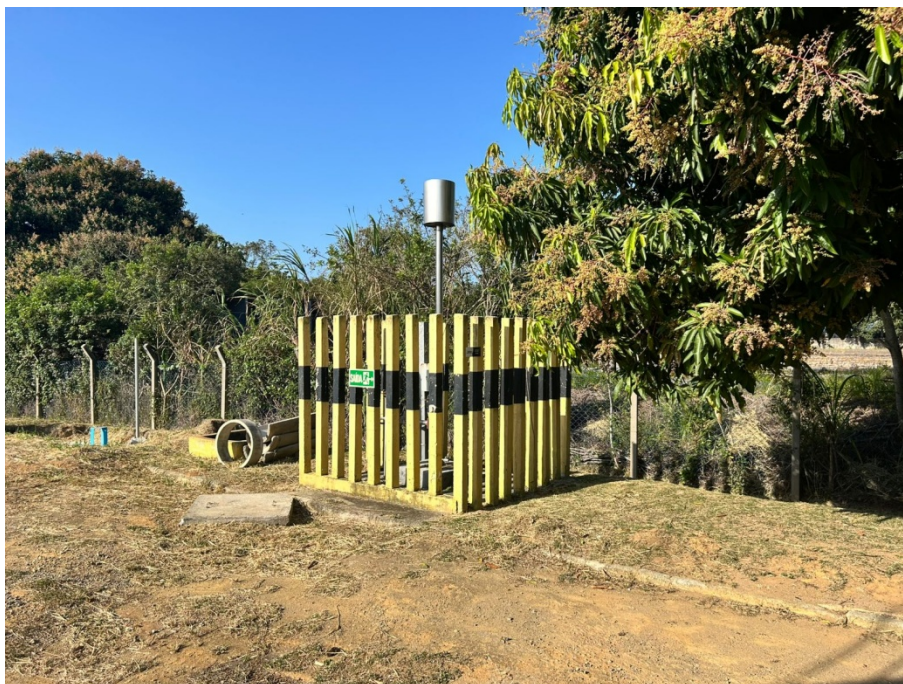
Foto 09 - Queimador de gás sem funcionamento desde o início da operação

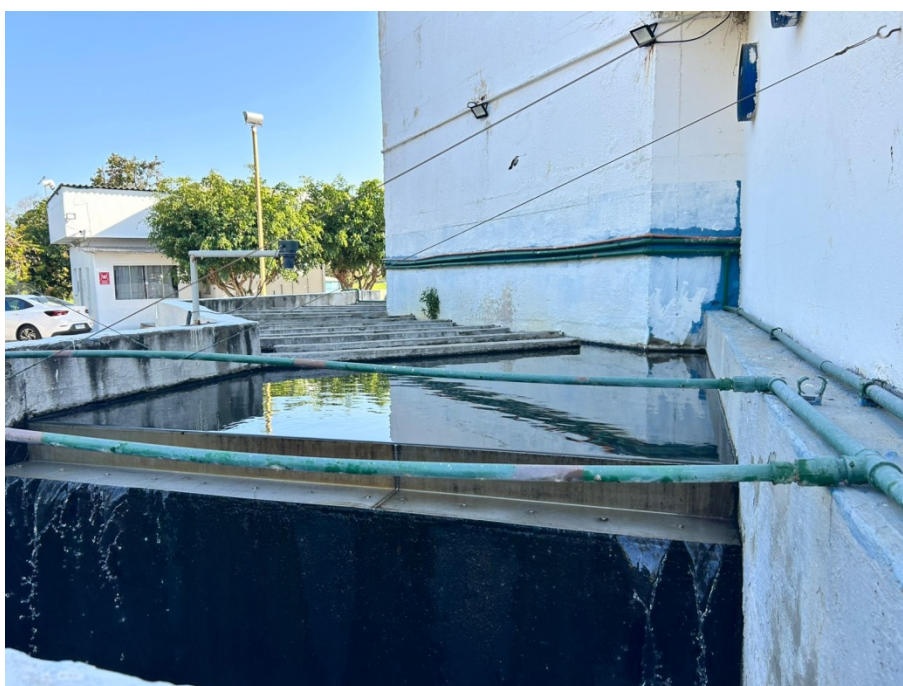
A ETE Zen possui uma câmara de contato com chicanas para proporcionar o tempo de contato necessário entre o agente desinfetante e o efluente, porém foi informado que dentro da licença de operação a condicionante 21 informa que fica vedada a utilização de hipoclorito de sódio no processo de desinfecção do efluente tratado. A Concessionária informou que protocolou dentro do processo da licença de operação no INEA, junto com um estudo de auto depuração, a solicitação de alteração do objeto para tratamento secundário.

Foto 10 - Câmara de contato com chincanas

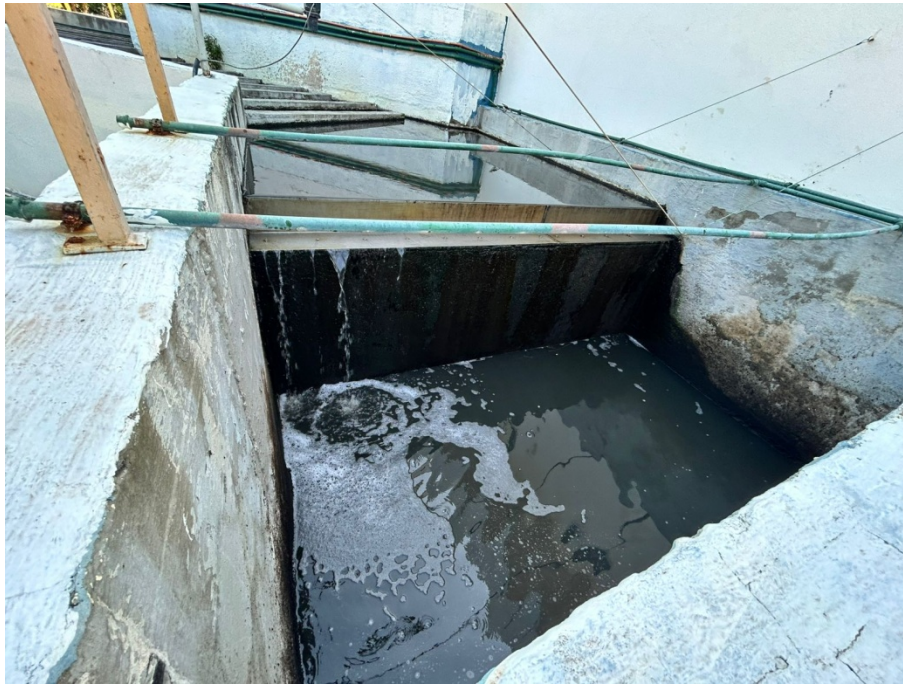
Foto 11 - Efluente tratado (observação de espuma)

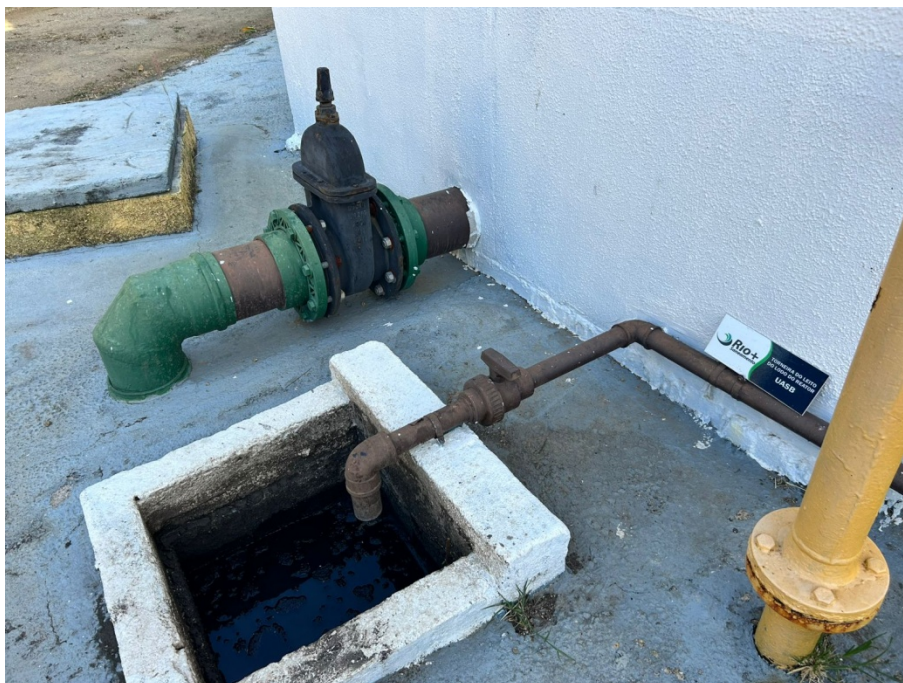
Foto 12 -Torneira do leito do lodo do reator UASB

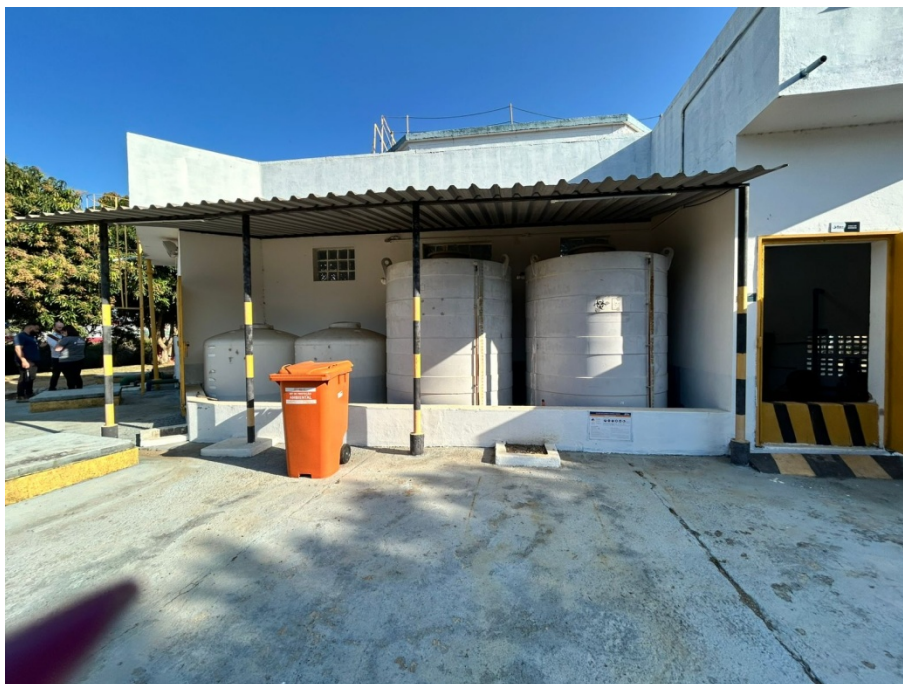
Foto 13 - Tanques de produtos químicos

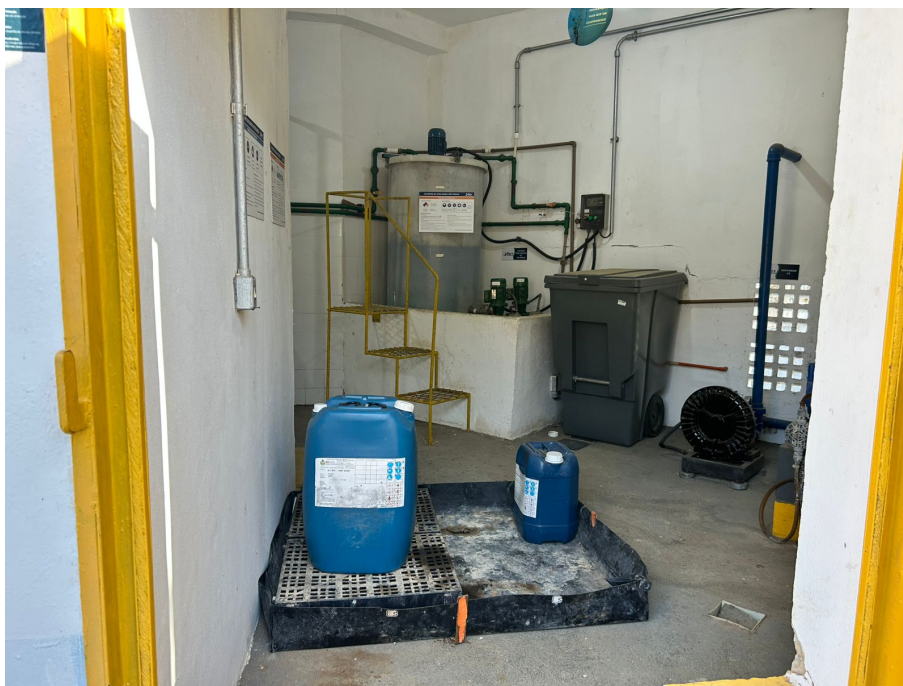
Foto 14 - Tanque de polímero e bombas injetoras

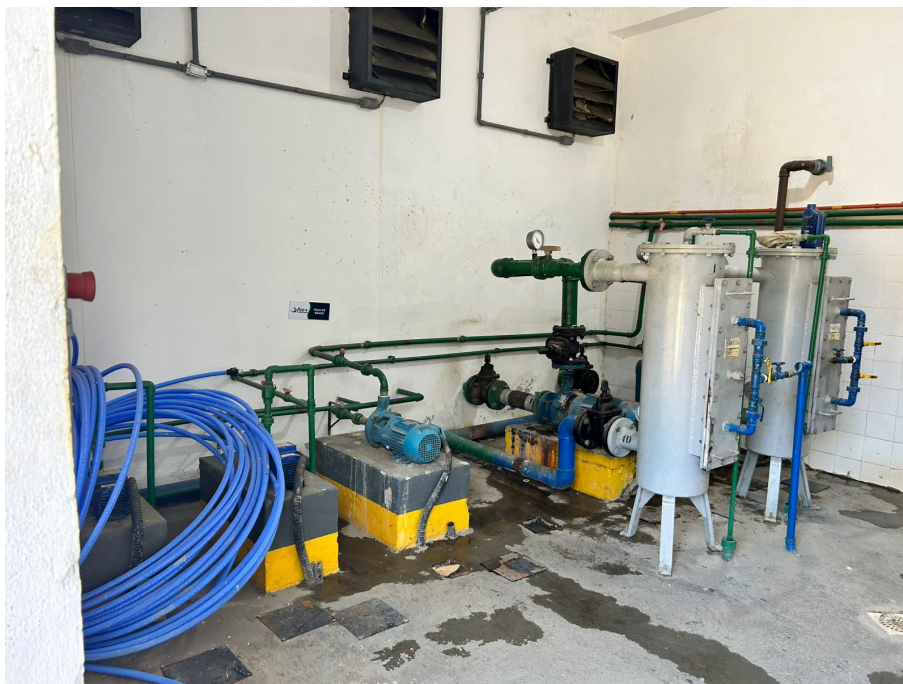
Foto 15 - Casa de bombas + Flotflux

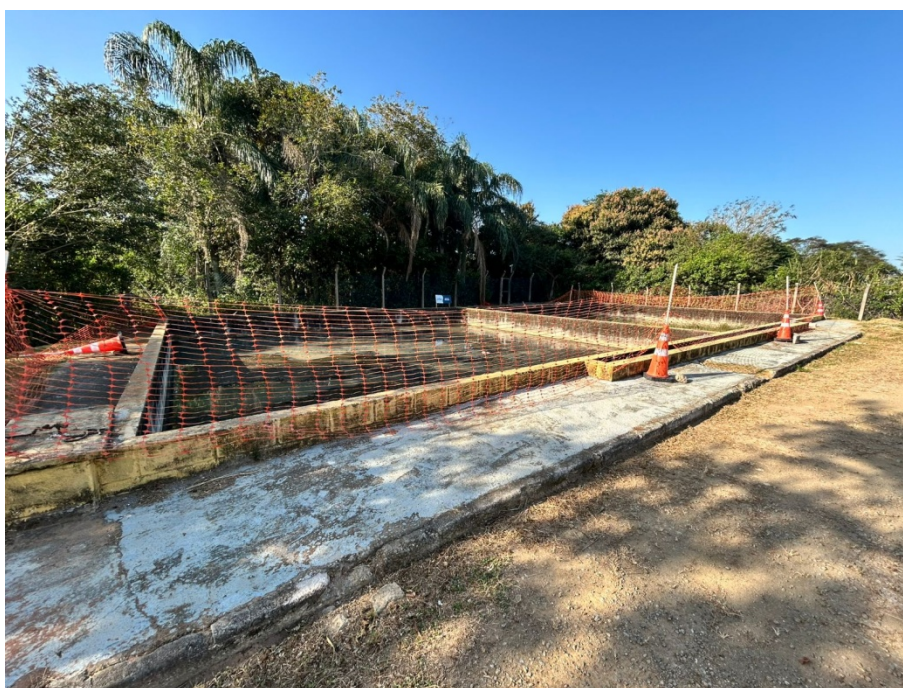
Foto 16 - Leitos de secagem

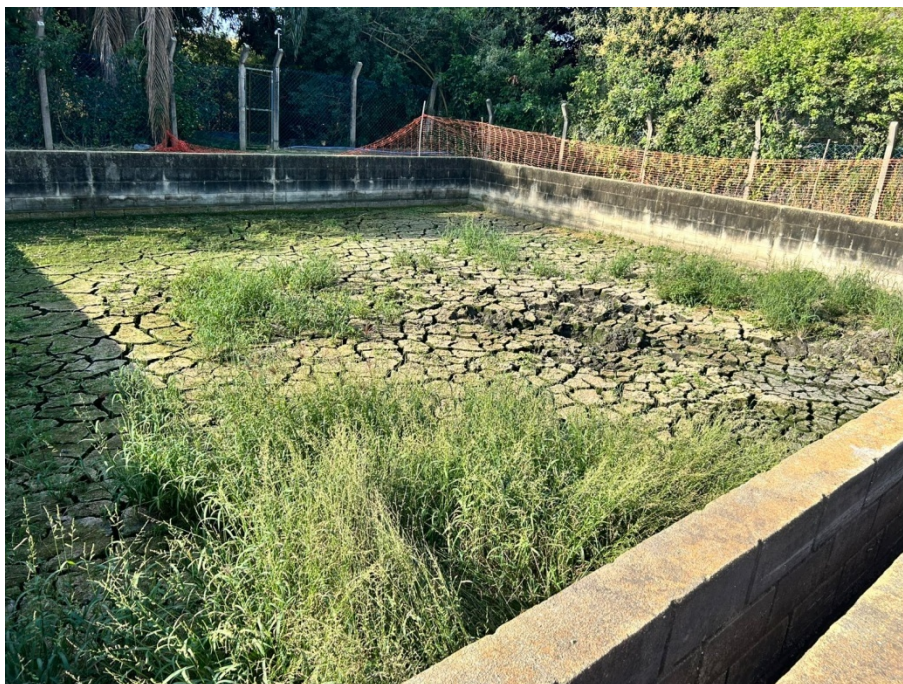
Foto 17 - Leito de secagem com presença de vegetação

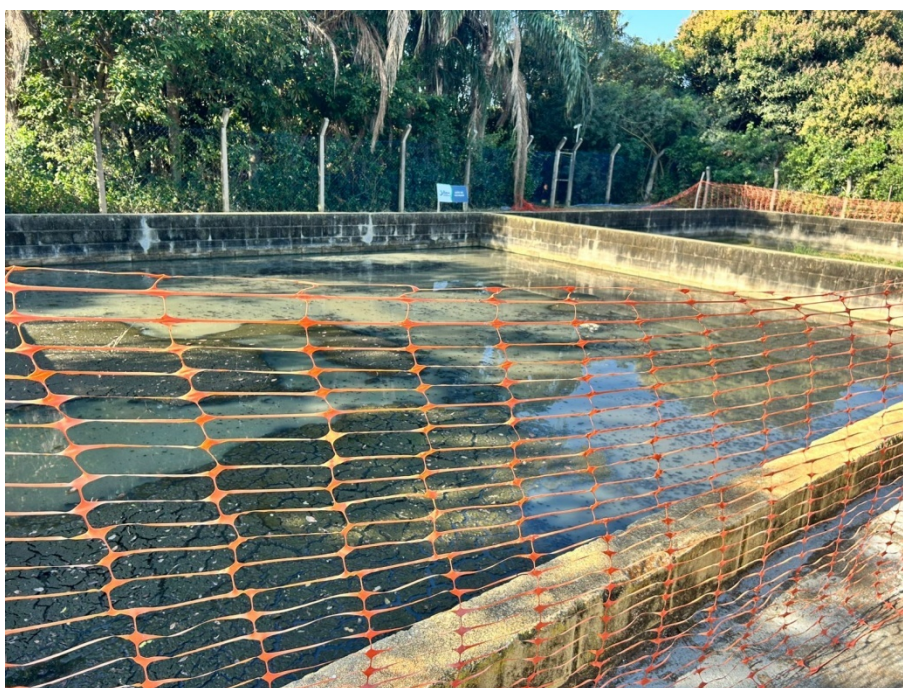
Foto 18 - Leito de secagem

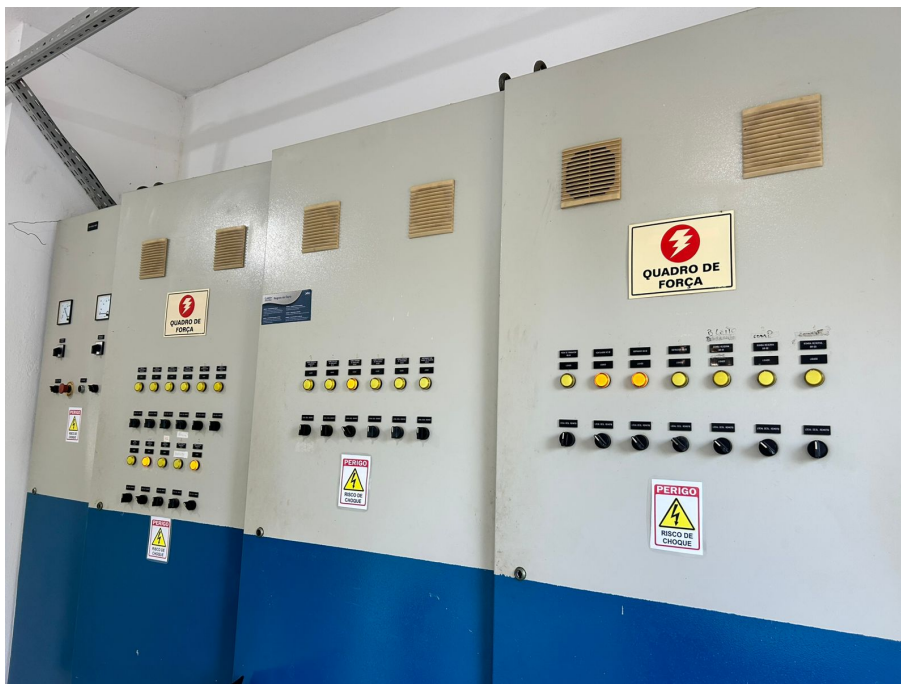
Foto 19 - Quadro de automação e elétrica

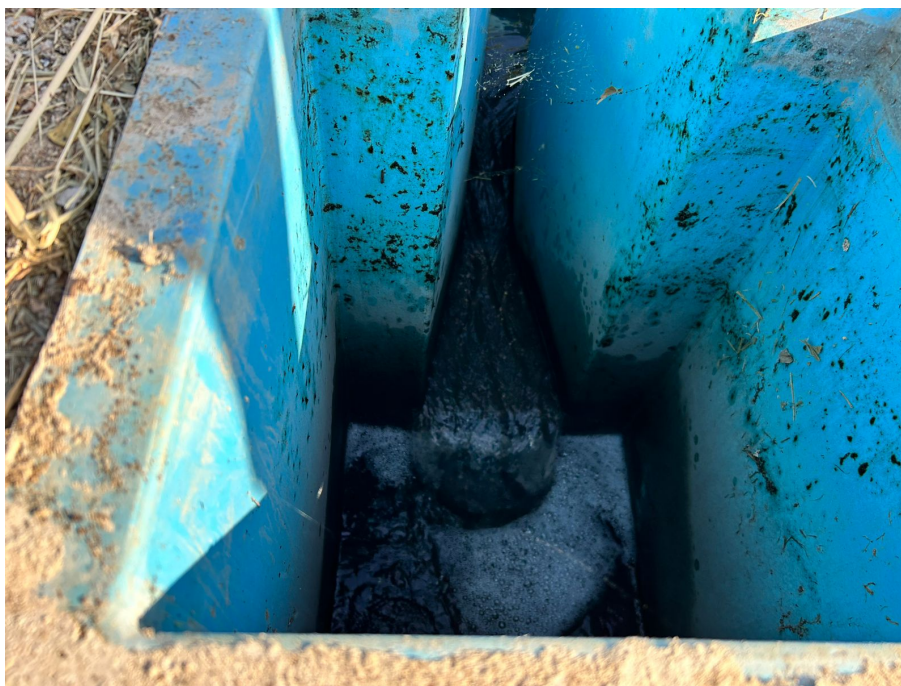
Foto 20 - Calha Parshal de saída do efluente tratado

A saída do tratamento conta com um medidor de vazão do tipo ultrasônico.
