## **RELATÓRIO DE FISCALIZAÇÃO AGENERSA/CASAN Nº 294/2025**

| <b>UNIDADE/OBRA FISCALIZADA</b> | ETE Marilea | | |
| <b>ENDEREÇO DA UNIDADE/OBRA FISCALIZADA</b> | R. Duque de Caxias, 388 - Jardim Mariléa | | |
| <b>OBJETIVO DA FISCALIZAÇÃO</b> | Verificar condições de operação e manutenção de unidades | | |

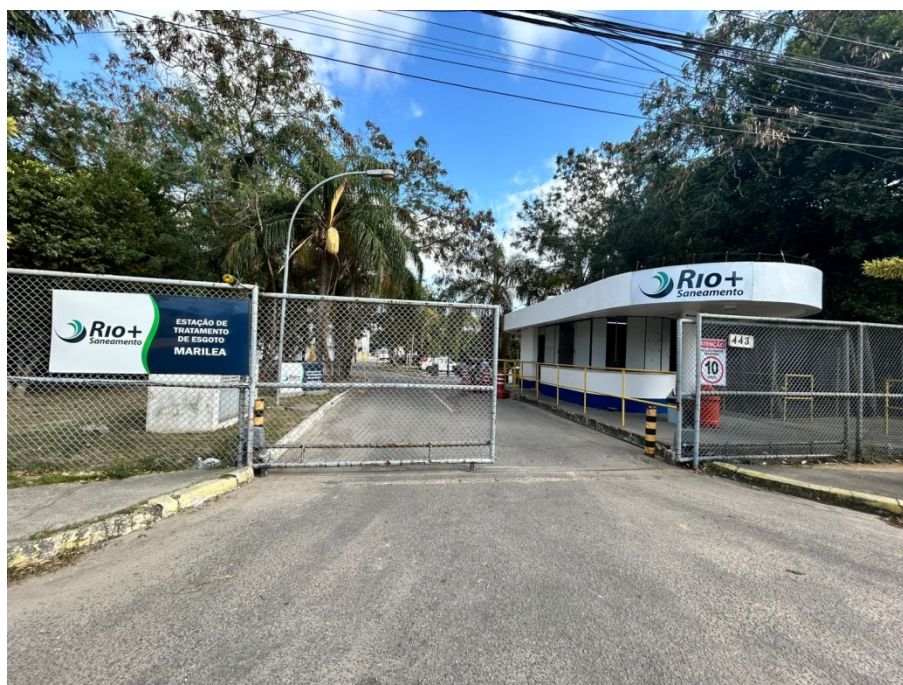
1 Entrada da unidade

O esgoto bruto chega à ETE Marilée por gravidade através de um coletor tronco de PEAD de 800 mm, sendo encaminhado inicialmente a 2 canais com grades mecanizadas (gradeamento grosso) que, durante a fiscalização, encontrava-se inutilizado.

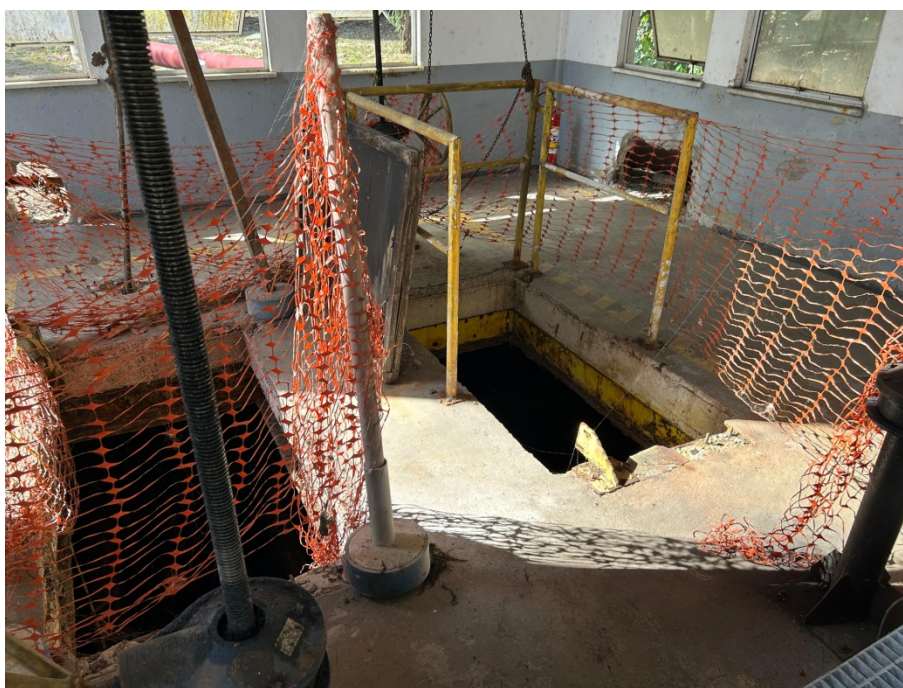
3 Elevatória de esgoto bruto da unidade

A elevatória de esgoto bruto da unidade possui 3 bombas (2 operando + 1 reserva), com potência de 60CV e trabalham 24h/dia. São do tipo submersa e possui sensor de nível do tipo sonda. Conta com inversor de frequência.

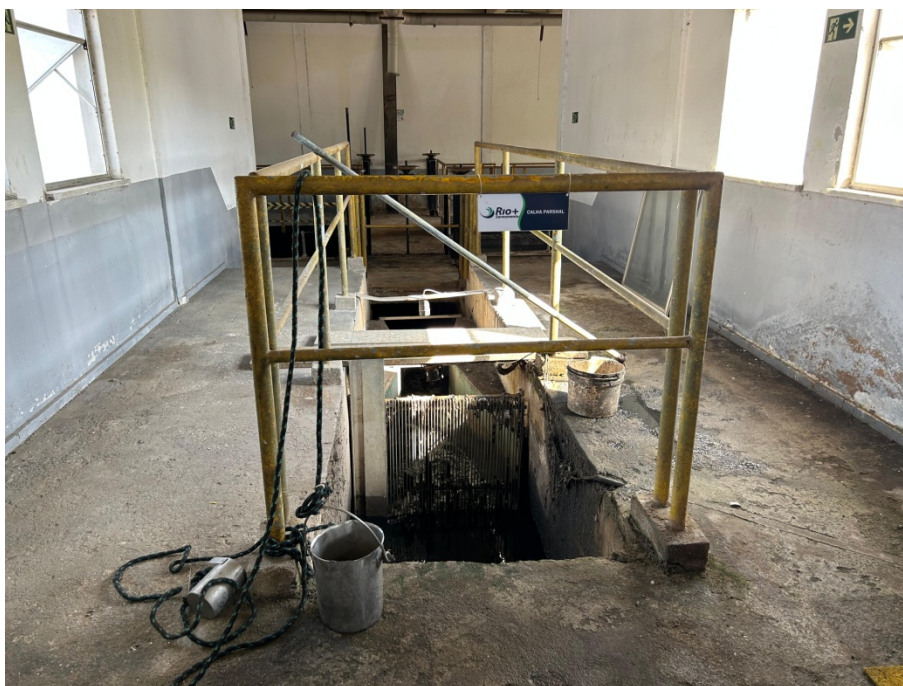
6 Calha Parshal + gradeamento fino

As grades mecanizadas (gradeamento fino) estavam operantes e com gradeamento fino funcionando normalmente. Sua limpeza é feita diariamente (gradeamento fino e calha parshal). A calha Parshal possuía 2 medidores de vazão (informado pela concessionária que um dos medidores nunca funcionou depois que foi feita a assunção do sistema).

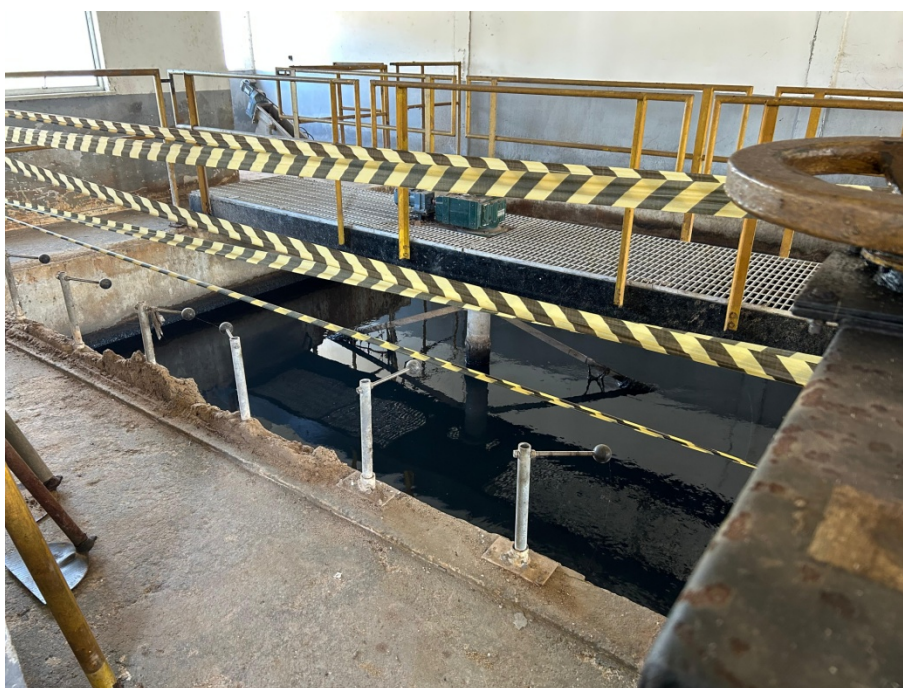
7 Caixa de areia

A Unidade conta com 2 (duas) caixas de areia, porém operam somente com uma.

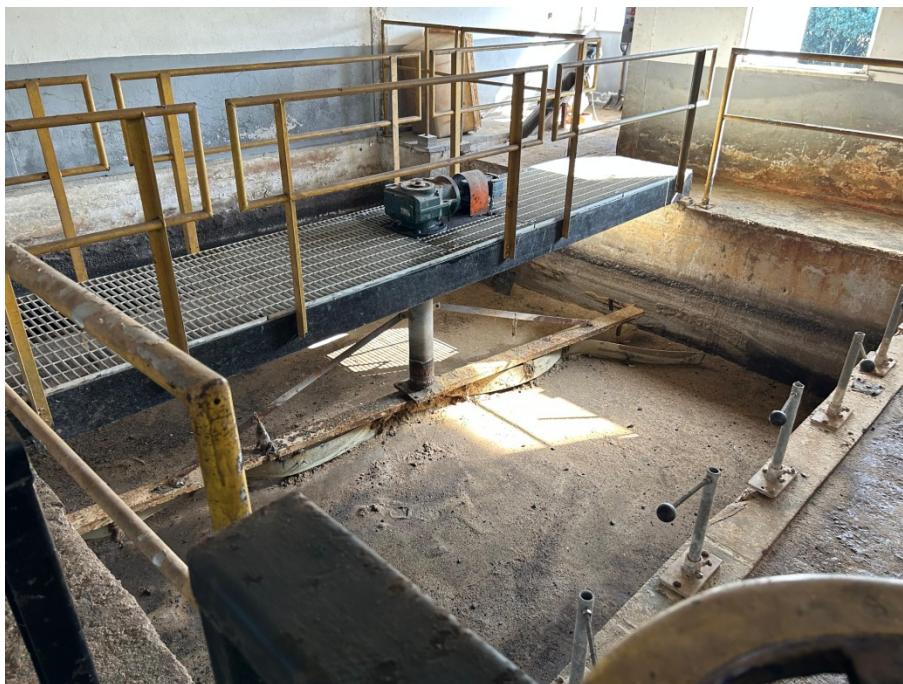
8 Caixa de areia desativada

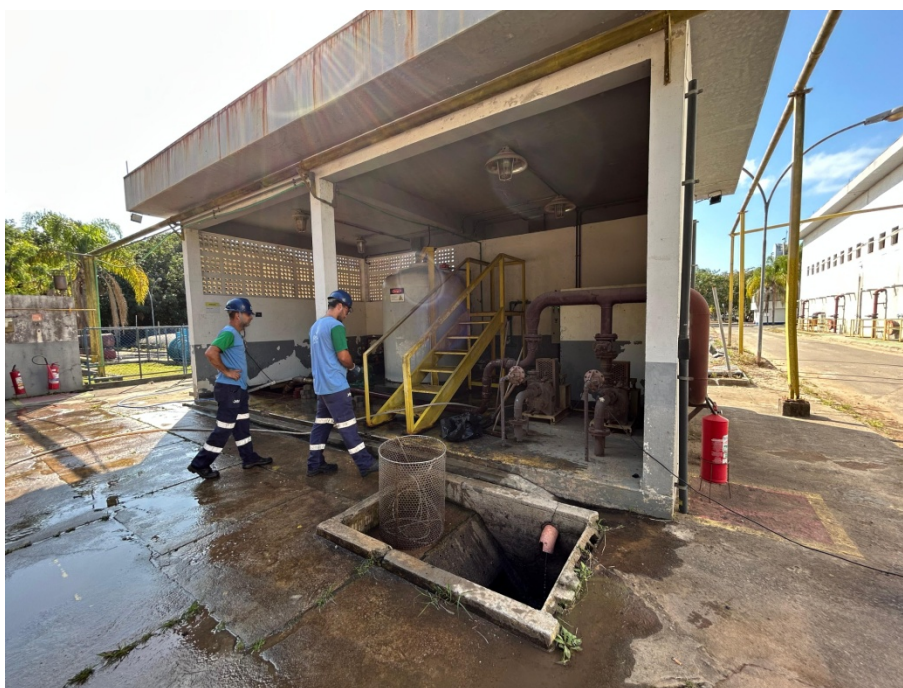
12 Área de tratamento do lodo (polímero)

O descarte do lodo acumulado nos reatores ocorre mediante acionamento manual das válvulas de descarte. O lodo descartado é encaminhado por gravidade a um tanque de lodo para, posteriormente, ser enviado para desaguamento em Geobags (Durante a fiscalização, a concessionária informou que existia ainda geobags com lodo seco que pertenciam a Prefeitura). Conforme informado pela Concessionária, 90% do conteúdo seco dos bags fica destinado para compostagem e 10% é direcionado para o aterro sanitário. O biogás gerado no processo é coletado por tubulações de aço que saem dos separadores trifásicos dos reatores. A unidade possui um queimador de gás, porém não está em operação, fomos informados pela Concessionária que nem o antigo gestor operava o mesmo.

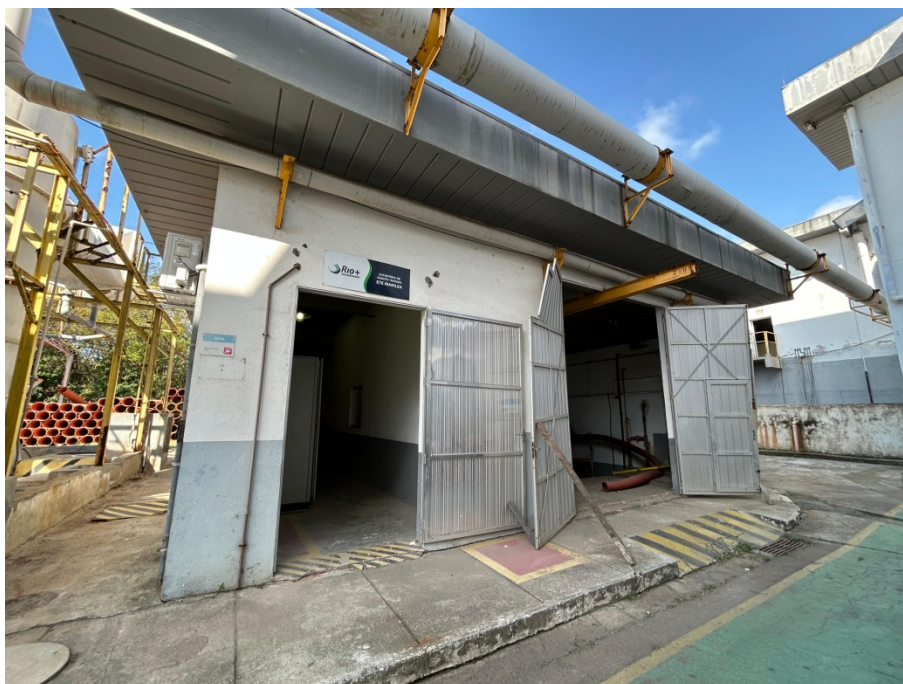
14 Elevatória de esgoto tratado

O efluente tratado é encaminhado por gravidade para o poço de sucção da estação elevatória de esgoto tratado, a qual recalca este para lançamento na praia de Costa Azul por emissário submarino. A elevatória possui 4 bombas centrífugas (600mm) horizontais (1 operando + 3 reservas) com potência de 150 CV cada uma.

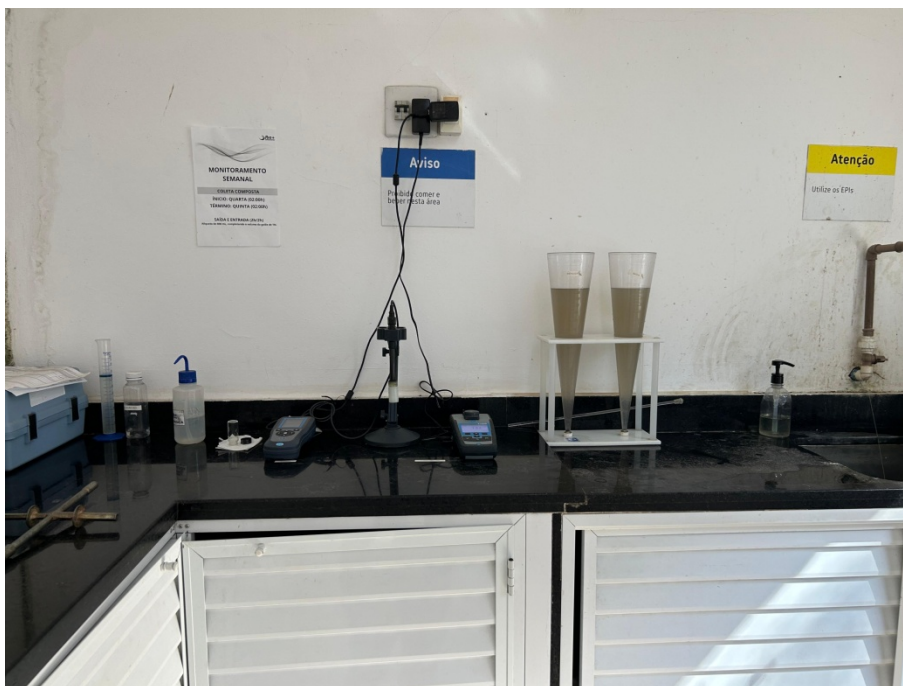
16 Laboratório

A unidade consta com laboratório para análises internas. No local é possível fazer análise de pH, turbidez e sólidos sedimentados.
