Agência Reguladora de Energia e Saneamento Básico do Estado do Rio de Janeiro

## RELATÓRIO DE FISCALIZAÇÃO AGENERSA/CASAN Nº 295/2024

| <b>Local Fiscalizado</b> | Reservatório Morro do Estado | | |

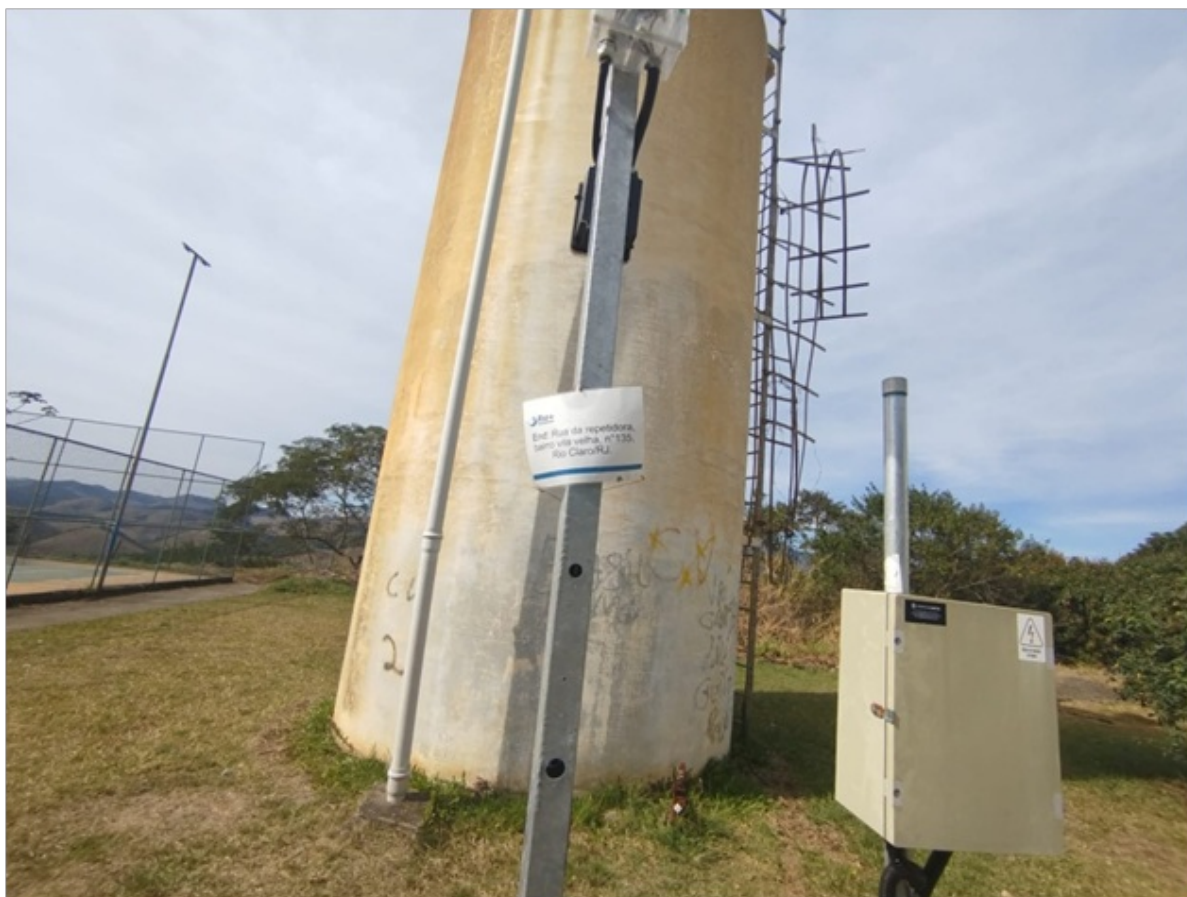
**Sinais de corrosão:** A estrutura metálica apresenta marcas visíveis de ferrugem e desgaste, especialmente na superfície externa, possivelmente ocasionadas por transbordamento do reservatório, o que pode comprometer sua integridade a longo prazo.

Foto 1 sinais de corrosão no reservatório.

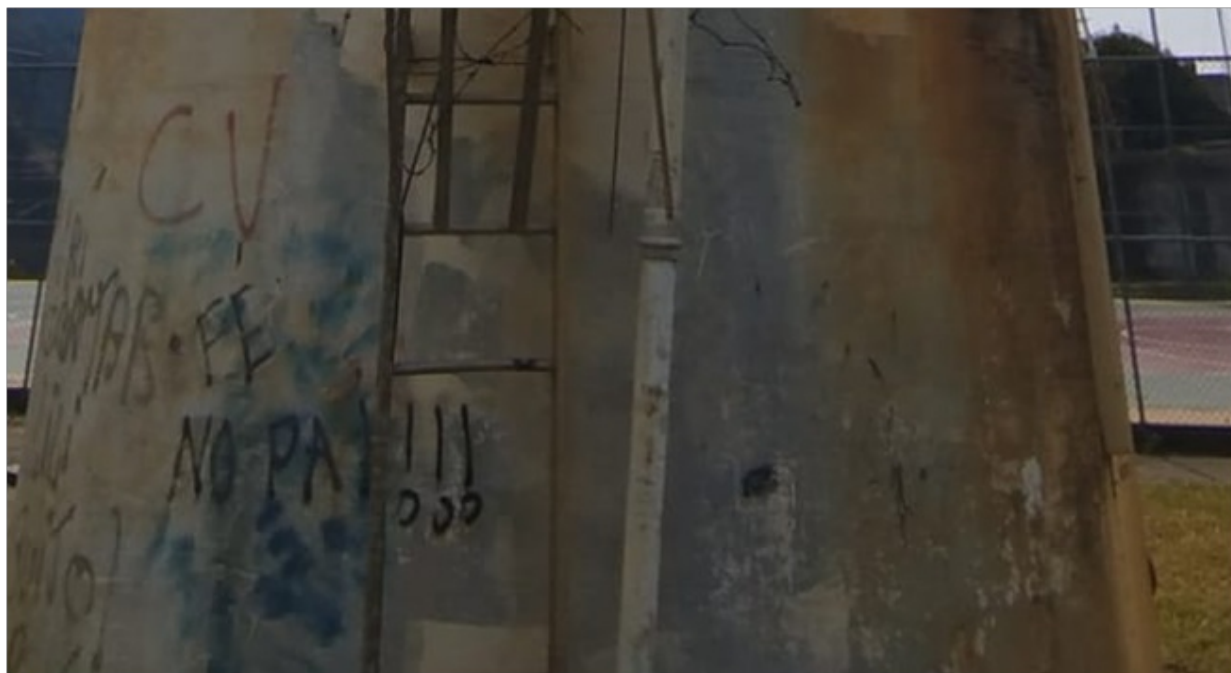
**Pichações e Grafites:** O reservatório foi alvo de pichações e grafites, afetando a estética da estrutura, mas sem impacto direto na funcionalidade do reservatório.

Foto 2 Pichações e grafites.

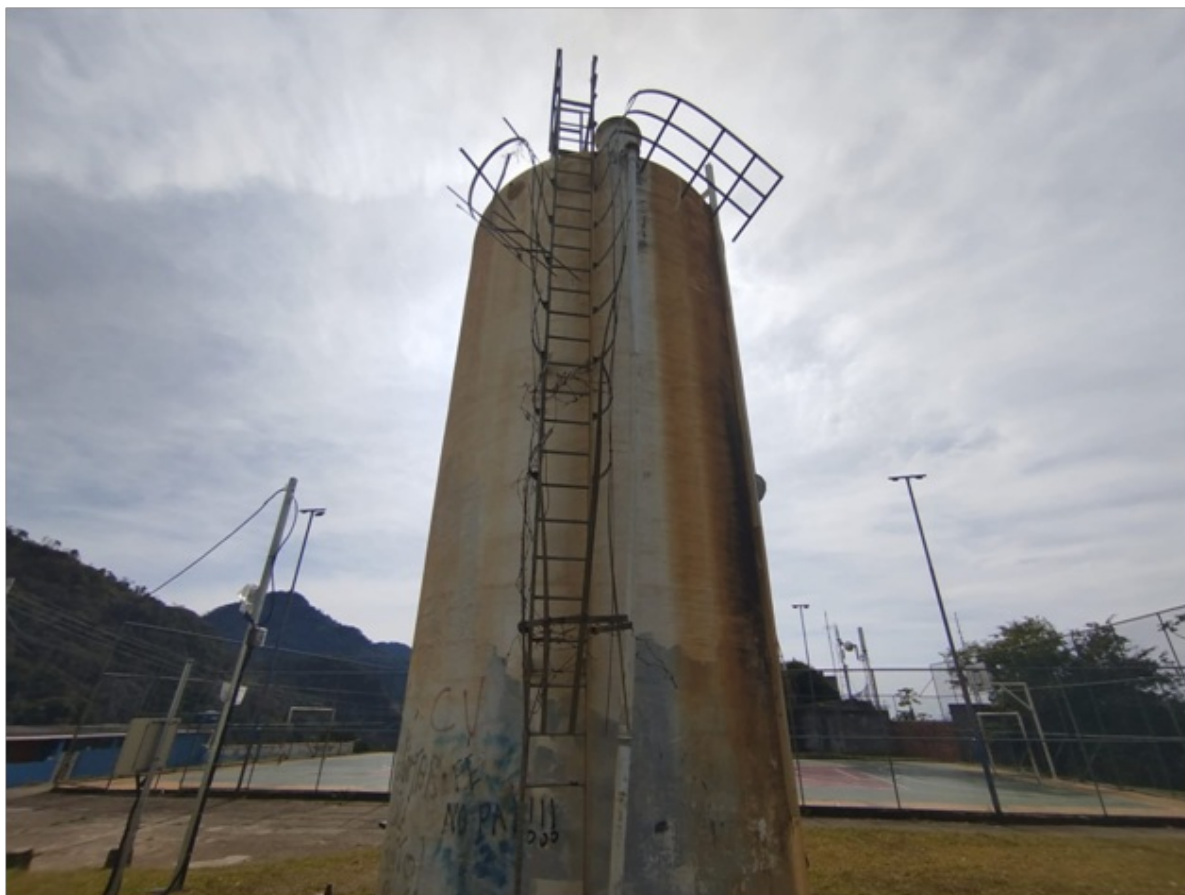
**Escada de acesso:** A escada metálica, que permite o acesso à parte superior do reservatório, apresenta sinais de desgaste e corrosão. É recomendada uma manutenção preventiva para garantir a segurança de quem utiliza.

**Sinais de Degradação na Superfície:** A pintura protetora, essencial para minimizar a corrosão, apresenta-se deteriorada em algumas áreas, o que indica a necessidade de repintura e aplicação de anticorrosivos.

Foto 3 Escadas danificada e degradação do reservatório.

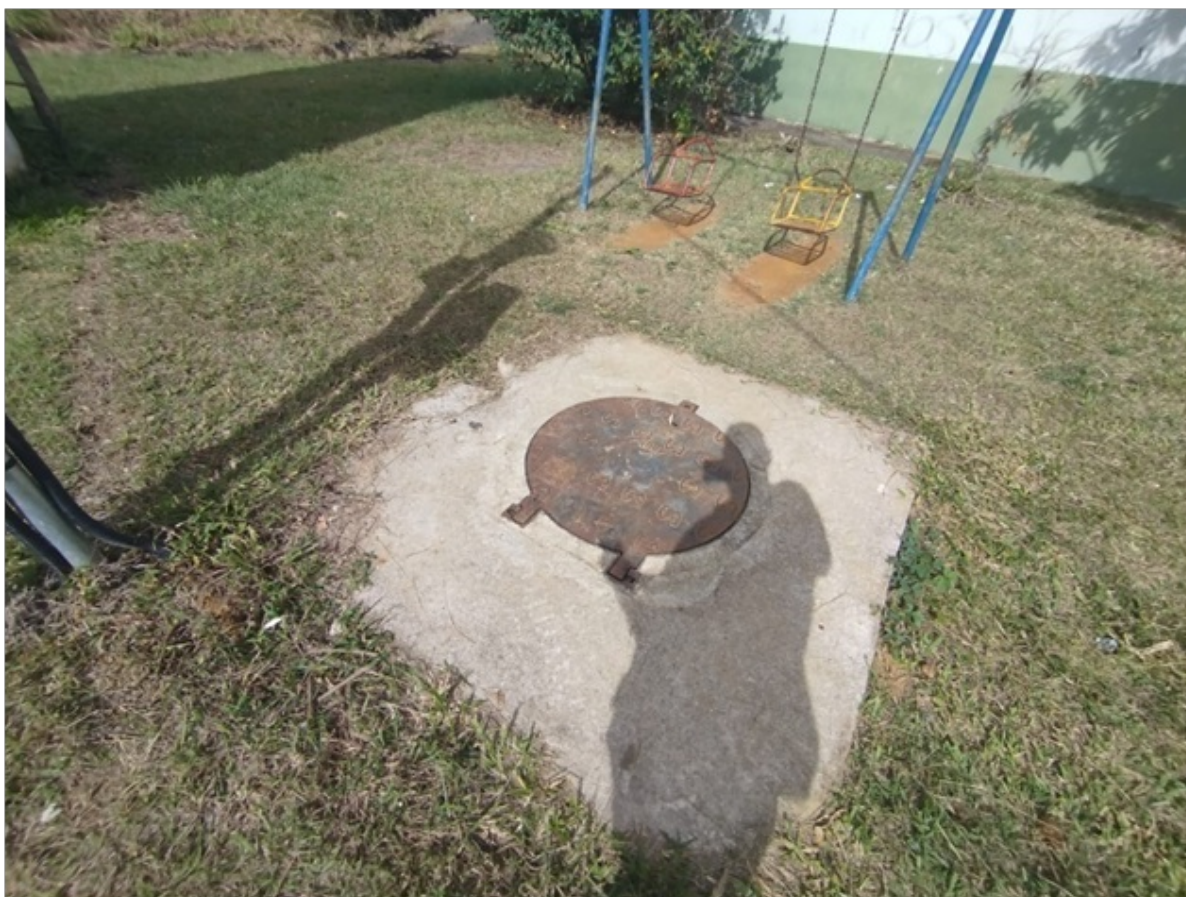
Foto 4 Local de instalação do macromedidor.

- O local requer uma atenção especial quanto da limpeza interna e reestruturação.
- Foi planejado um cronograma de limpeza semestral para o reservatório, no entanto, o relatório correspondente às manutenções e procedimentos realizados não foi apresentado. A falta desse documento impede a verificação da conformidade com as normas de higienização e conservação do equipamento.

- Sanar as não conformidades que foram constatadas pela equipe de fiscalização da CASAN.
- Sanar as inconformidades listadas anexo.
