## **RELATÓRIO DE FISCALIZAÇÃO AGENERSA/CASAN Nº 295/2025**

| <b>UNIDADE/OBRA FISCALIZADA</b> | Estações Elevatórias de Esgoto Bruto | | |
| <b>ENDEREÇO DA UNIDADE/OBRA FISCALIZADA</b> | Rio das Ostras - RJ | | |
| <b>OBJETIVO DA FISCALIZAÇÃO</b> | Verificar as condições de operação e manutenção da unidade | | |

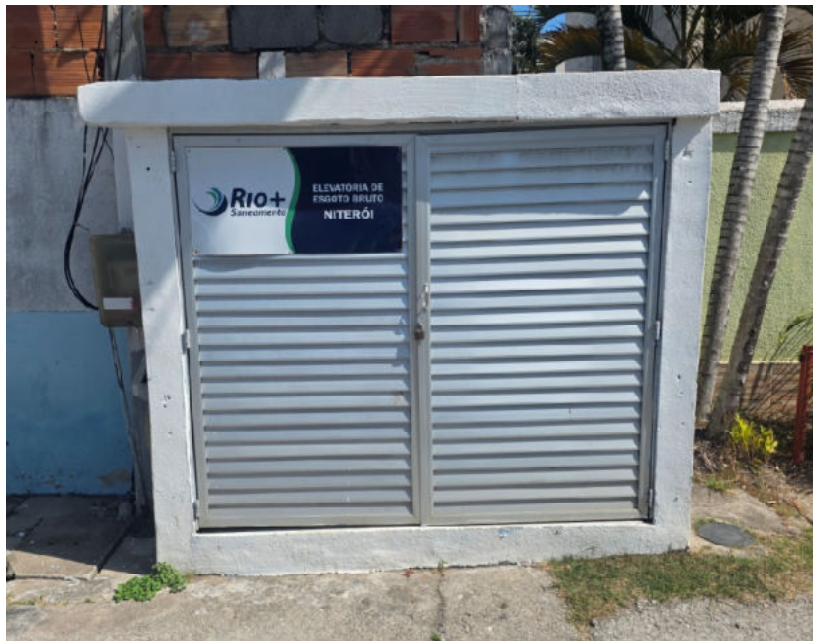
- A EEEB está devidamente identificada (foto 1);

Foto 1 – Identificação da EEEB

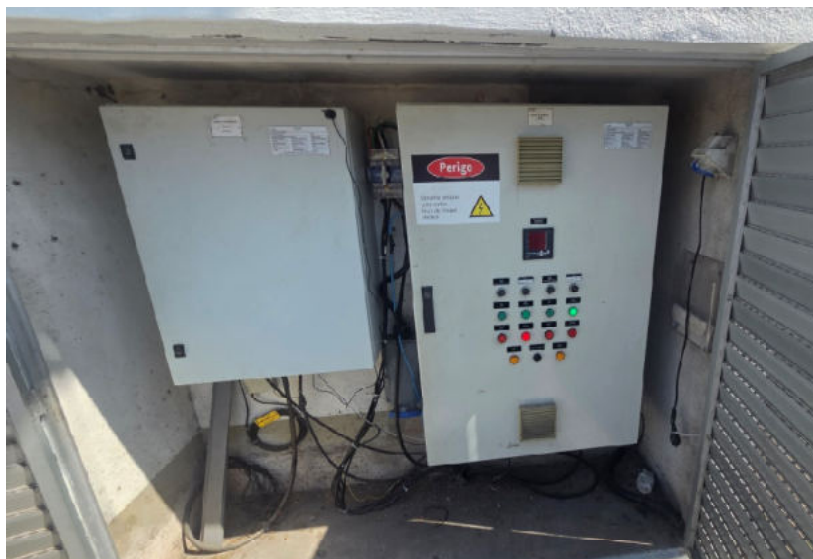
- O painel da elevatória está localizado em um abrigo de alvenaria bem conservado e de acesso restrito, possui sinalização de risco e inversor de frequência, e conta com boa iluminação natural e artificial (fotos 2 e 3);
- Os equipamentos elétricos estão protegidos e em bom estado de conservação (foto 3);

Foto 2 – Painel da EEEB no abrigo

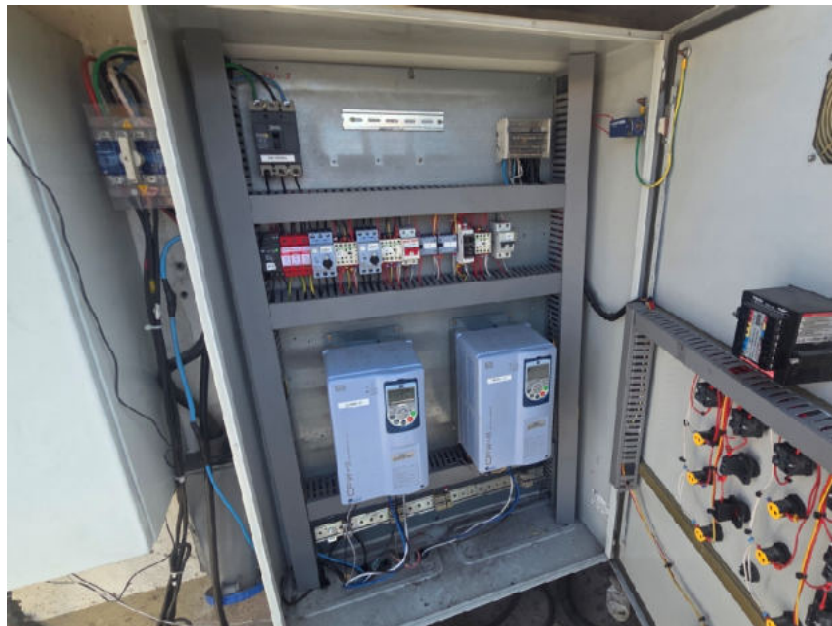
Foto 3 – Painel elétrico da EEEB

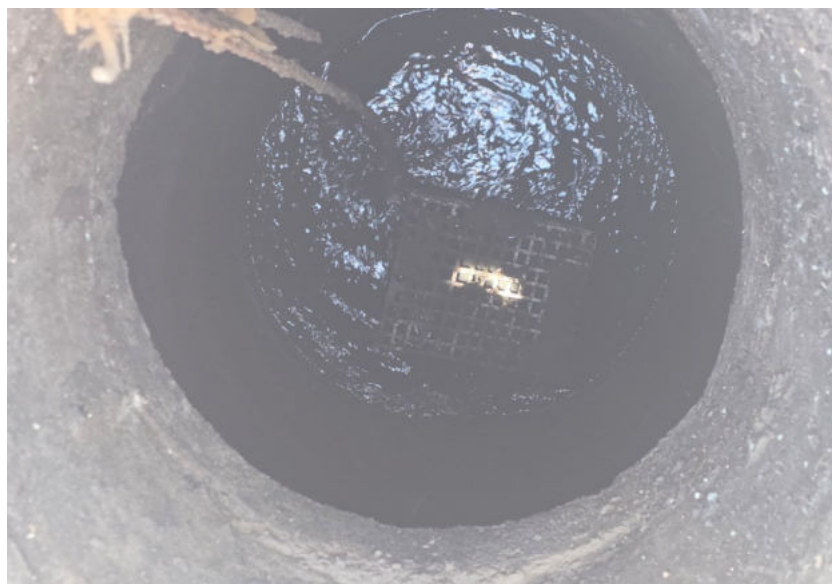
- A EEEB é operada de forma automatizada e a Concessionária consegue atuar via CCO;
- No momento da fiscalização a EEEB estava operando;
- A EEEB não é provida de gerador porém conta com ponto de entrada para energia elétrica;
- No poço de chegada do esgoto existe gradeamento para remoção de sólidos (foto 4);

Foto 4 – Poço da chegada do esgoto com gradeamento para remoção dos sólidos

- Não existe extravasor no poço de entrada;

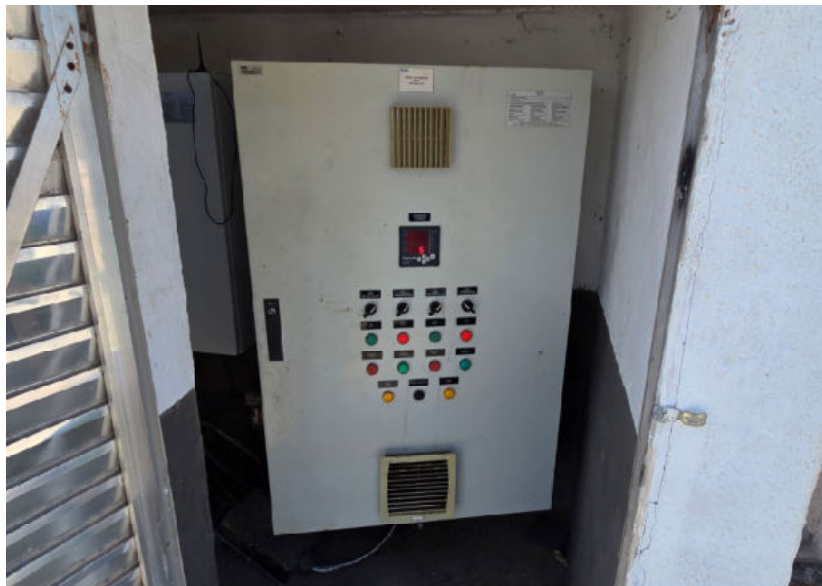
- O painel da elevatória está localizado em um abrigo de alvenaria de acesso restrito, não

possui sinalização de risco, e conta com boa iluminação natural e artificial (fotos 13 e 14);

Foto 13 – Pannel da EEEB no abrigo

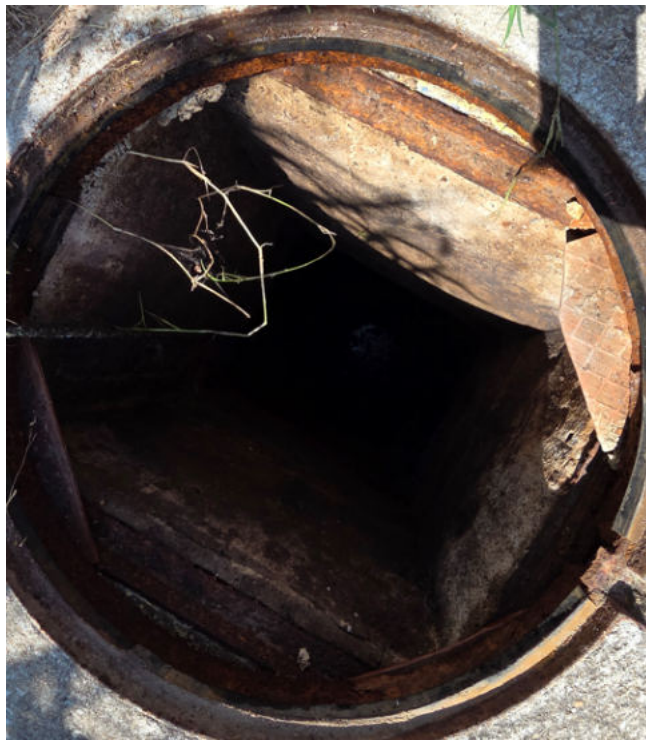
- A EEEB é operada de forma automatizada e a Concessionária consegue atuar via CCO;
- No momento da fiscalização a EEEB estava operando;
- A EEEB não é provida de gerador porém conta com ponto de entrada para energia elétrica;
- No poço de chegada do esgoto não existe gradeamento para remoção de sólidos (foto 15);

Foto 15 – Poço da chegada do esgoto com gradeamento para remoção dos sólidos

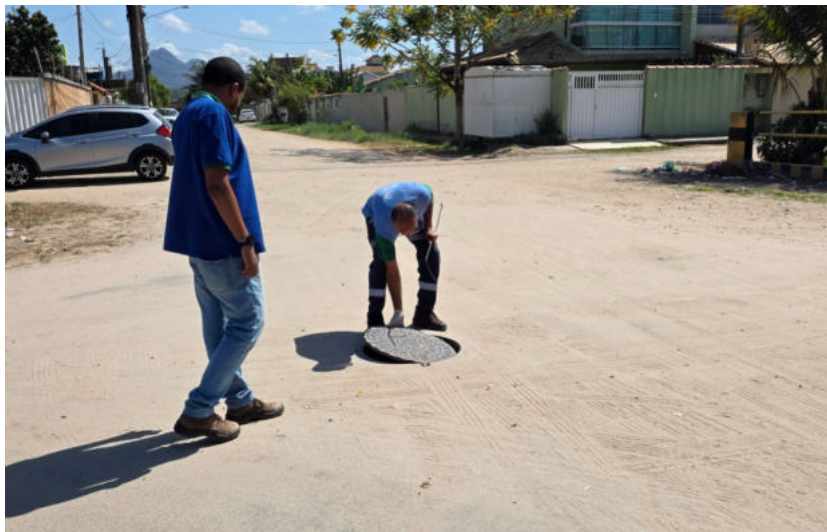
Foto 17 – Poço de Visita Menino Jesus

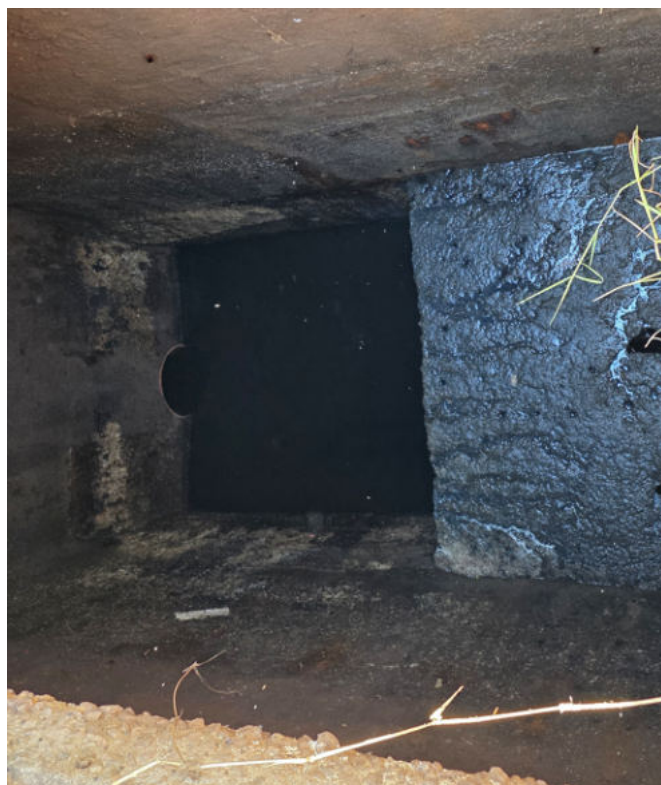
- A EEEB é operada de forma automatizada e a Concessionária consegue atuar via CCO;
- No momento da fiscalização a EEEB estava operando;
- A EEEB não é provida de gerador porém conta com ponto de entrada para energia elétrica;
- No poço de chegada do esgoto não existe gradeamento para remoção de sólidos (foto 22);

Foto 22 – Poço da chegada do esgoto sem gradeamento para remoção dos sólidos

- Não existe extravasor no poço de entrada;

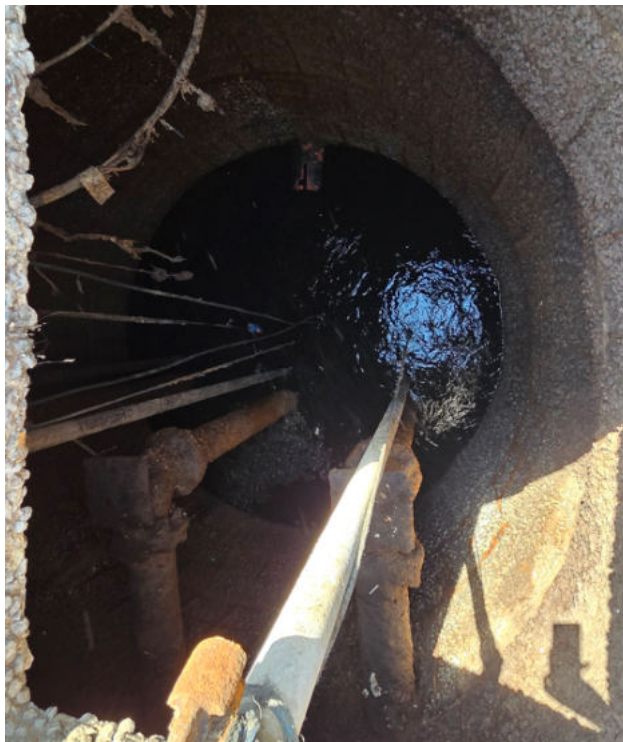
Foto 23— Poço de sucção onde estão instalados os conjuntos motobombas submersos

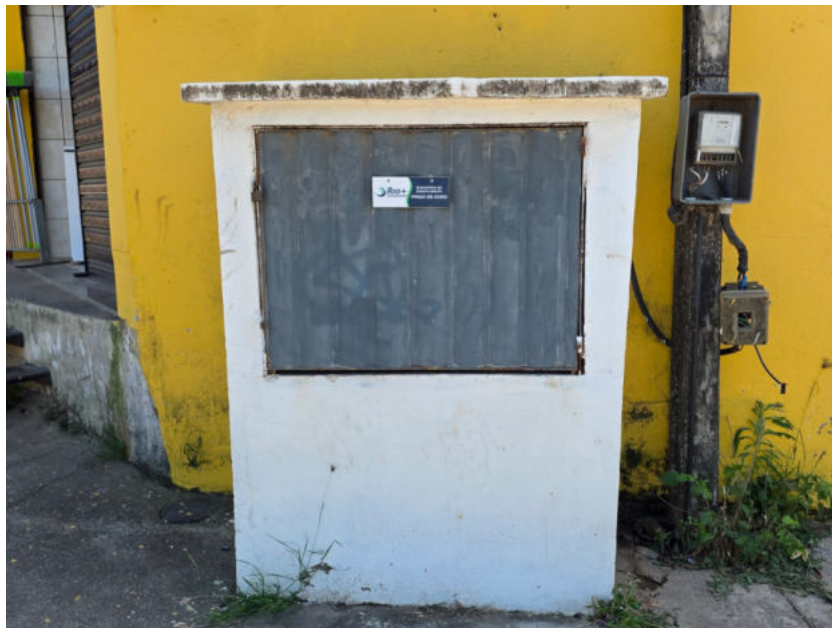
- A EEEB está devidamente identificada (foto 24);

Foto 24 – Identificação da EEEB

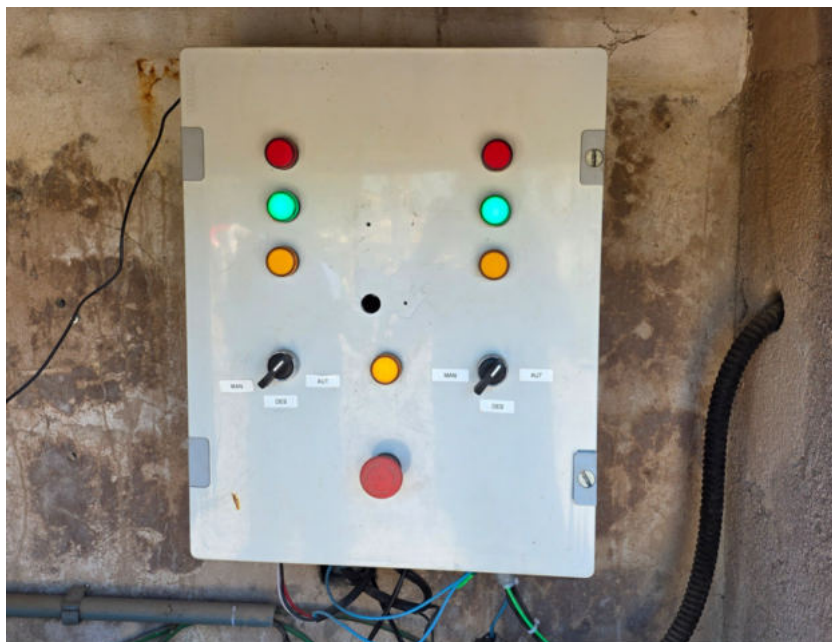
- O painel da elevatória está localizado em um abrigo de alvenaria bem conservado e de acesso restrito, não possui sinalização de risco, e conta com boa iluminação natural e artificial (fotos 25 e 26);
- Os equipamentos elétricos estão protegidos e em bom estado de conservação (foto 26);

Foto 25 – Painel da EEEB no abrigo

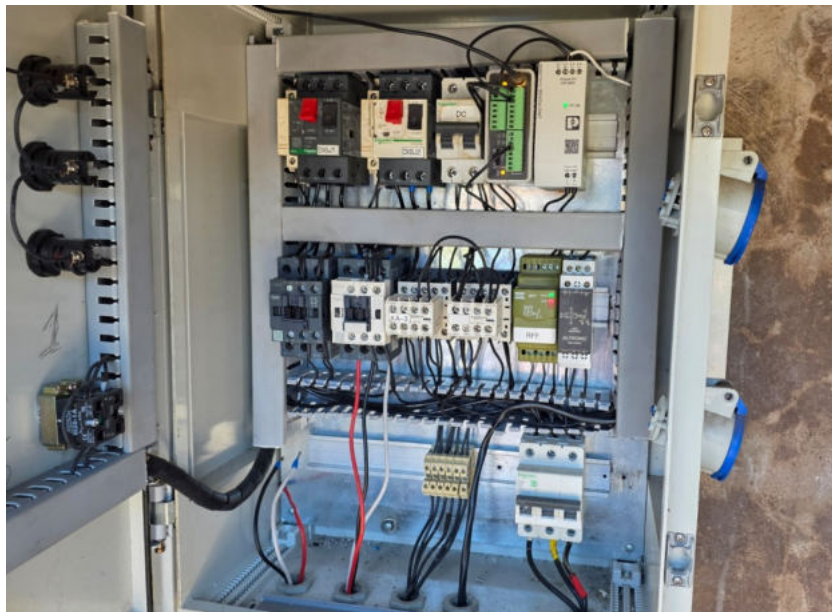
Foto 26 – Painel elétrico da EEEB

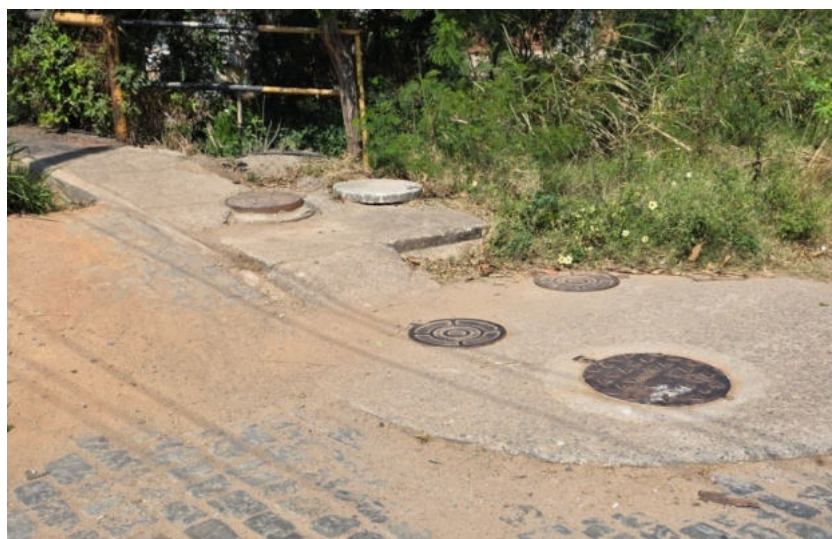
- A EEEB é operada de forma automatizada e a Concessionária consegue atuar via CCO;
- No momento da fiscalização a EEEB estava operando;
- A EEEB não é provida de gerador porém conta com ponto de entrada para energia elétrica;
- No poço de chegada do esgoto não existe gradeamento para remoção de sólidos;
- Não existe extravasor no poço de entrada;
- A caixa receptora está adequadamente coberta com tampas em bom estado de conservação (foto 27);

Foto 27 – Caixa receptora

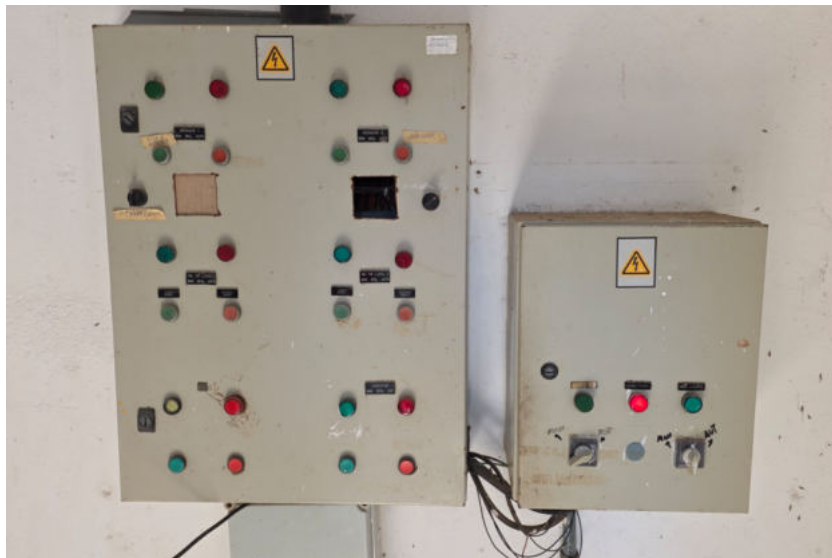
- O painel da elevatória está localizado em um abrigo de alvenaria bem conservado e de acesso restrito, possui sinalização de risco, e conta com boa iluminação natural e artificial (foto 29);
- Os equipamentos elétricos estão protegidos e em bom estado de conservação;

Foto 29 – Paineis da EEEB no abrigo

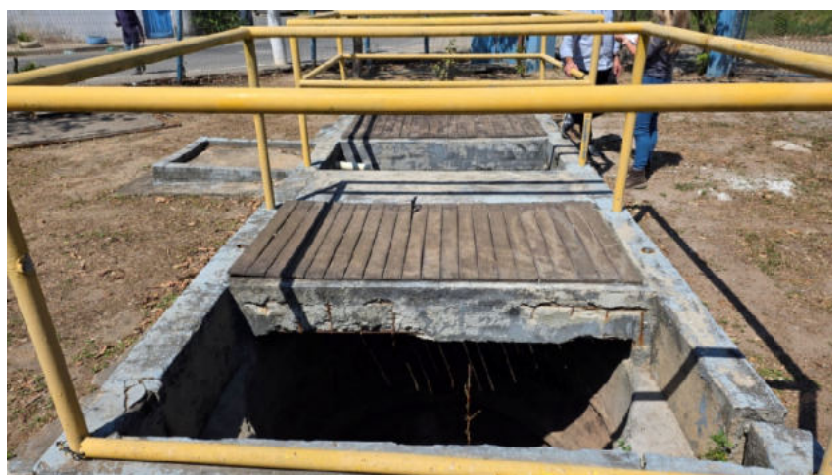
- A EEEB é operada de forma automatizada e a Concessionária consegue atuar via CCO;
- No momento da fiscalização a EEEB estava operando;
- A EEEB não é provida de gerador porém conta com ponto de entrada para energia elétrica;
- No poço de chegada do esgoto não existe gradeamento para remoção de sólidos (foto 30);

Foto 30 – Poço da chegada do esgoto

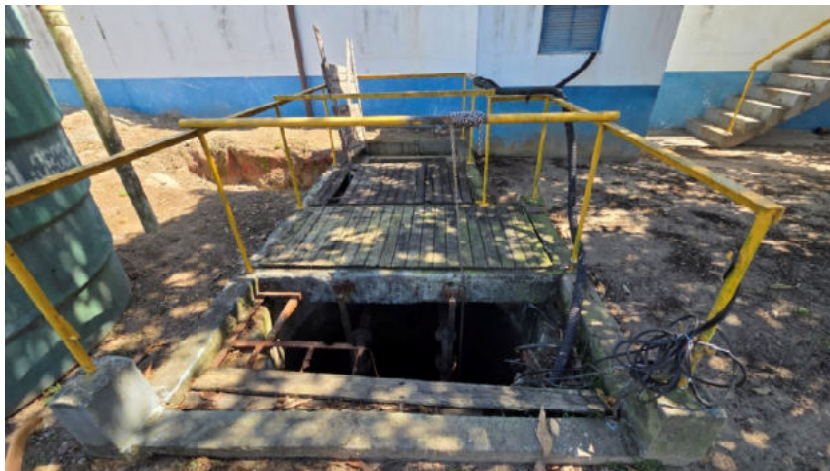
- Não existe extravasor no poço de entrada;
- A caixa receptora está parcialmente coberta com tampas de madeira deteriorada;

Foto 31 – Poço de sucção onde estão instalados os conjuntos motobombas submersos

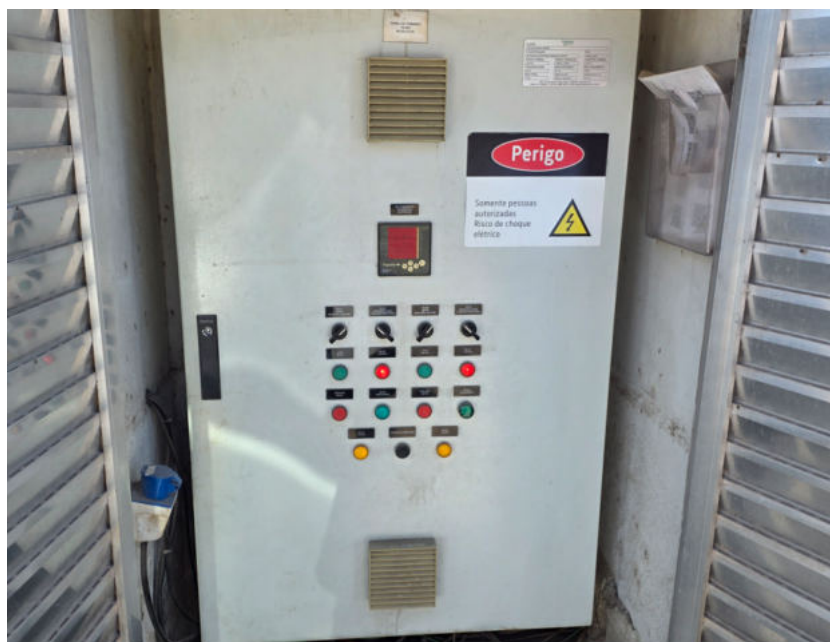
- O painel da elevatória está localizado em um abrigo de alvenaria bem conservado e de acesso restrito, possui sinalização de risco e conta com boa iluminação natural e artificial (foto 33);
- Os equipamentos elétricos estão protegidos e em bom estado de conservação;

Foto 33 – Painel da EEEB no abrigo

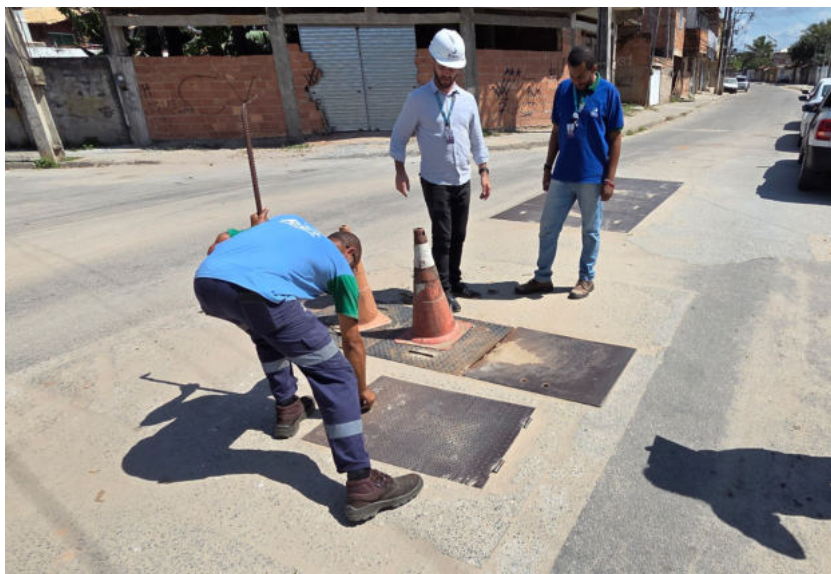
- A EEEB é operada de forma automatizada e a Concessionária consegue atuar via CCO;
- No momento da fiscalização a EEEB estava operando;
- A EEEB não é provida de gerador porém conta com ponto de entrada para energia elétrica;
- No poço de chegada do esgoto não existe gradeamento para remoção de sólidos;
- Não existe extravasor no poço de entrada;
- A caixa receptora está adequadamente coberta com tampas em bom estado de conservação (foto 34);

Foto 34 – Caixa receptora

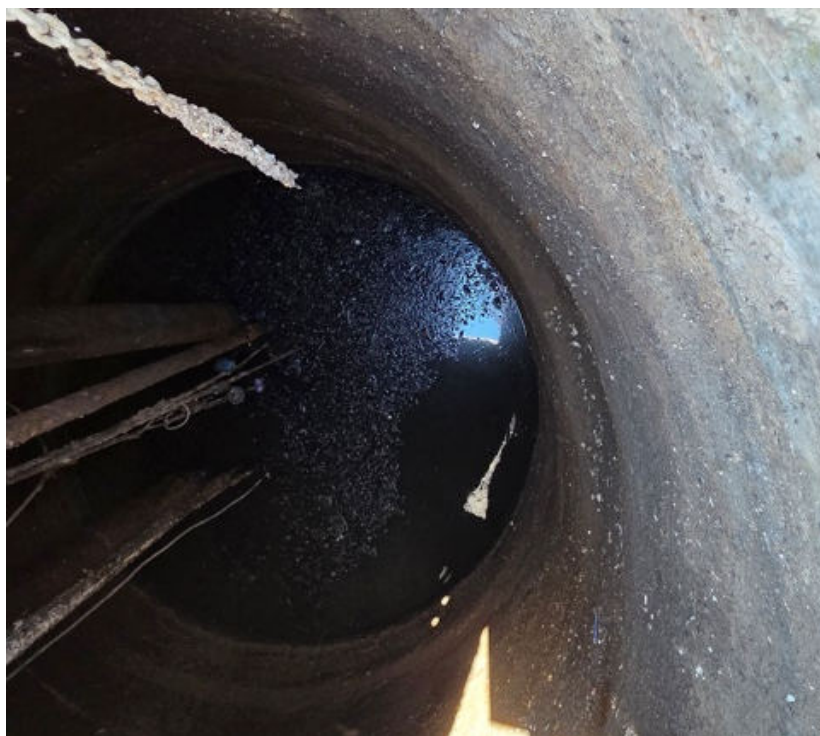
Foto 35 – Poço de sucção onde estão instalados os conjuntos motobombas submersos

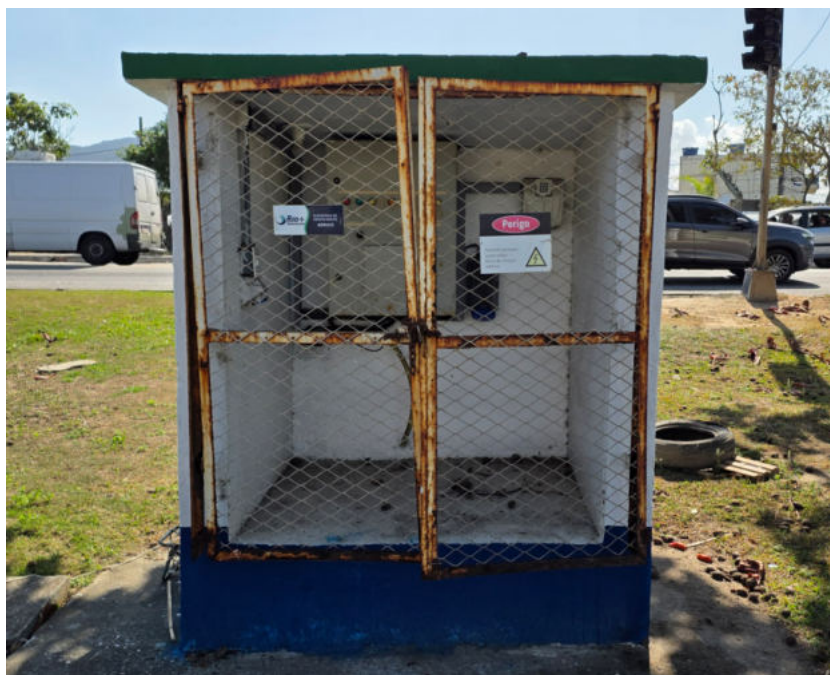
- A EEEB está devidamente identificada (foto 36);

Foto 36 – Identificação da EEEB

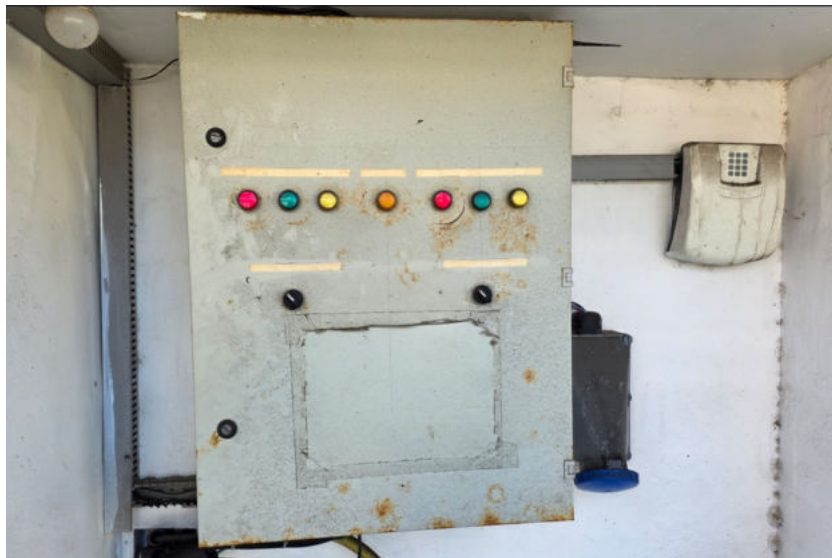
- O painel da elevatória está localizado em um abrigo de alvenaria bem conservado e de acesso restrito, possui sinalização de risco e conta com boa iluminação natural e artificial (fotos 37 e 38);
- Os equipamentos elétricos estão protegidos e em bom estado de conservação (foto 38);

Foto 37 – Painele da EEEB no abrigo

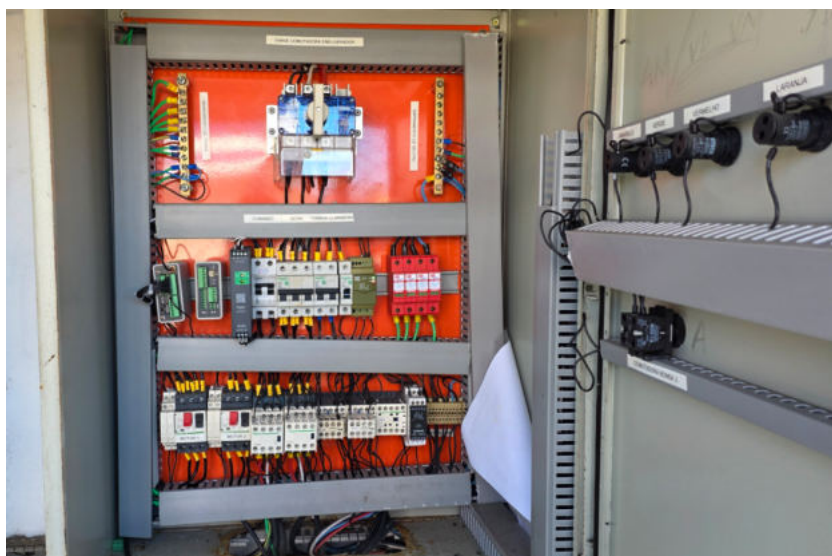
Foto 38 – Painele elétrico da EEEB

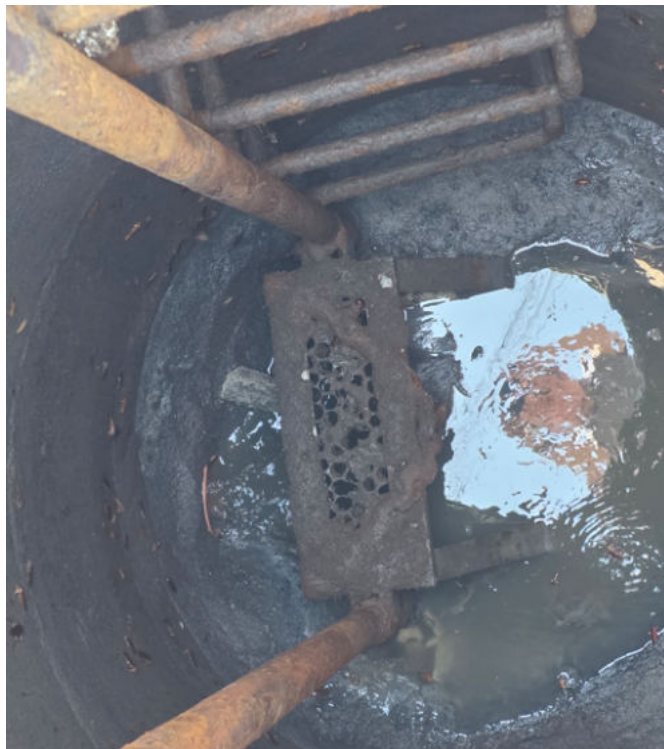
- A EEEB é operada de forma automatizada e a Concessionária consegue atuar via CCO;
- No momento da fiscalização a EEEB estava operando;
- A EEEB não é provida de gerador porém conta com ponto de entrada para energia elétrica;
- No poço de chegada do esgoto existe gradeamento precário para remoção de sólidos (foto 39);

Foto 39 – Poço da chegada do esgoto com gradeamento para remoção dos sólidos

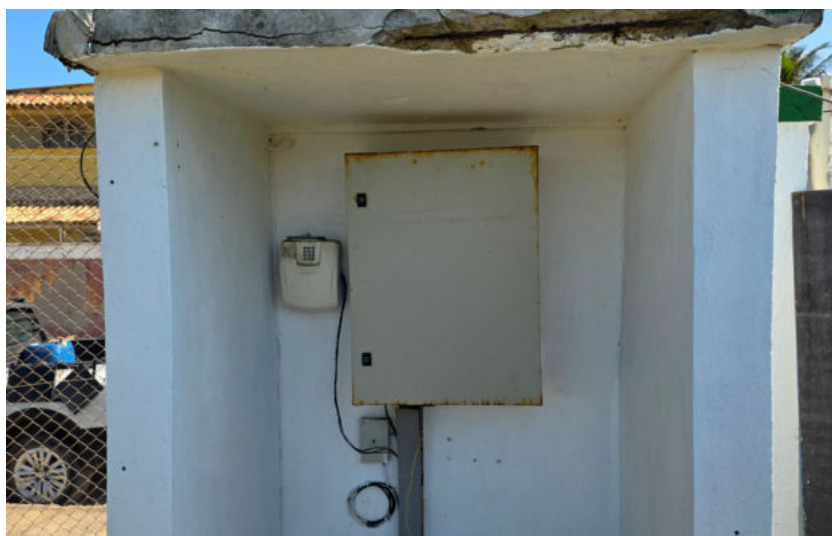
- O painel da elevatória está localizado em um abrigo de alvenaria que não possui proteção, não há sinalização de risco e no local há boa iluminação natural e artificial (foto 41);

Foto 41 – Painel da EEEB no abrigo sem sinalização de risco

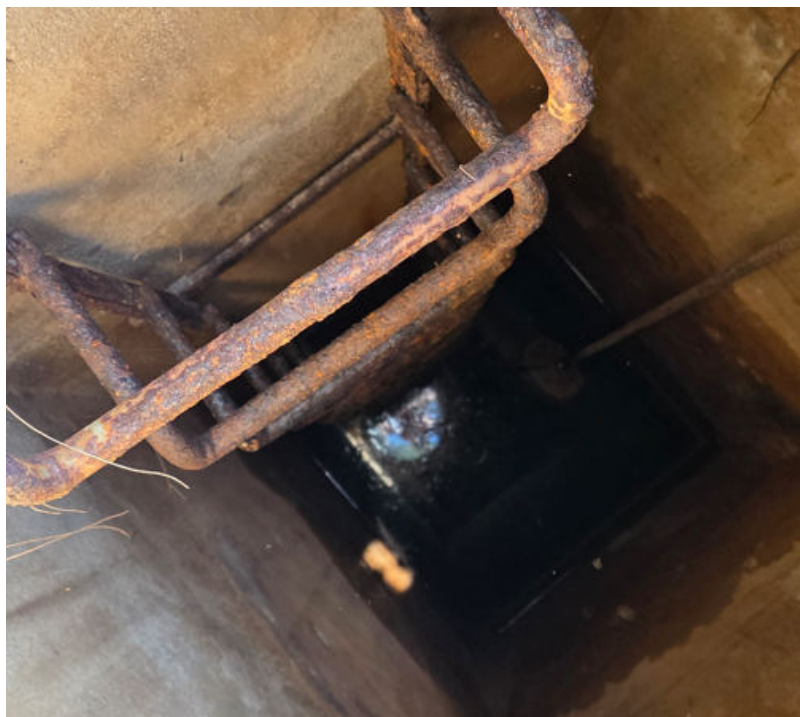
- A EEEB é operada de forma automatizada e a Concessionária consegue atuar via CCO;
- No momento da fiscalização a EEEB estava operando;
- No poço de chegada do esgoto não existe gradeamento precário para remoção de sólidos (foto 42);

Foto 42 – Poço da chegada do esgoto sem gradeamento para remoção dos sólidos

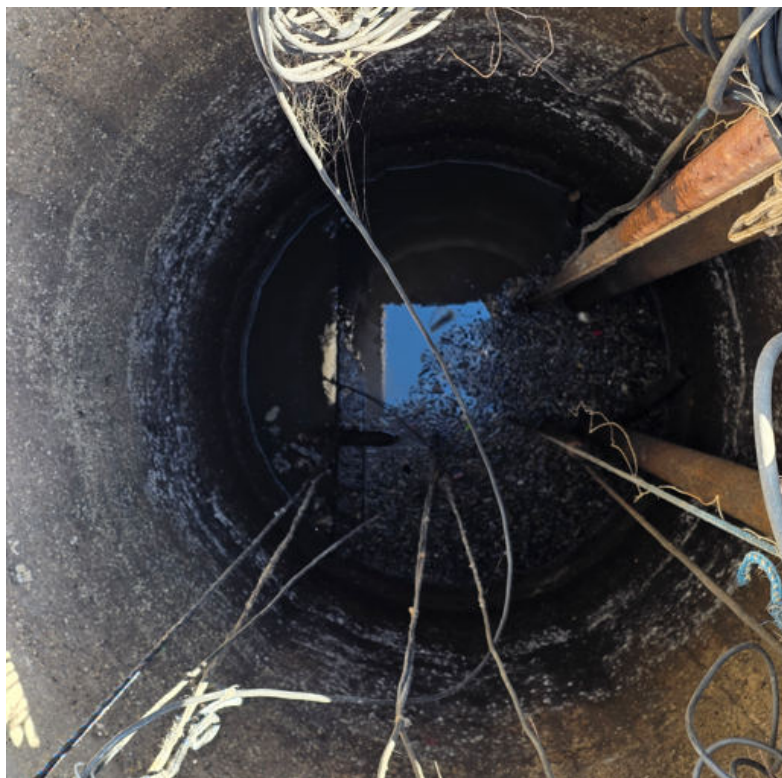
Foto 44 – Poço de sucção onde estão instalados os conjuntos motobombas submersos

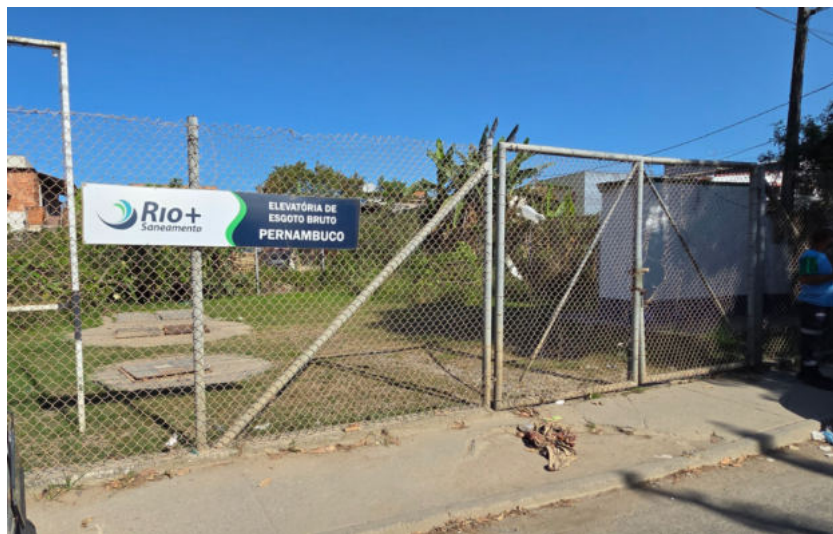
- A EEEB está devidamente identificada (foto 45);

Foto 45 – Identificação da EEEB

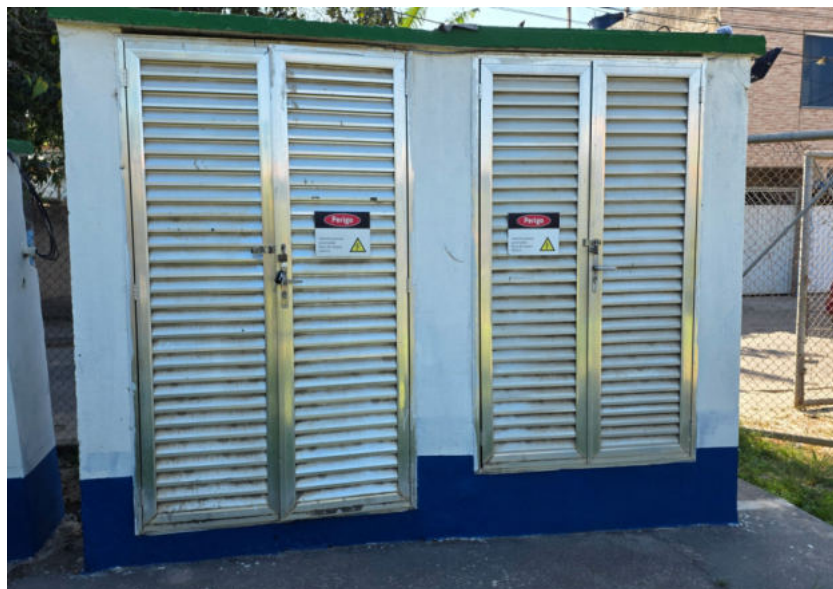
- O painel da elevatória está localizado em um abrigo de alvenaria bem conservado e de acesso restrito, possui sinalização de risco e conta com boa iluminação natural e artificial (fotos 46 e 47);
- Os equipamentos elétricos estão protegidos e em bom estado de conservação (foto 47);

Foto 46 –Abrigo do painel da EEEB

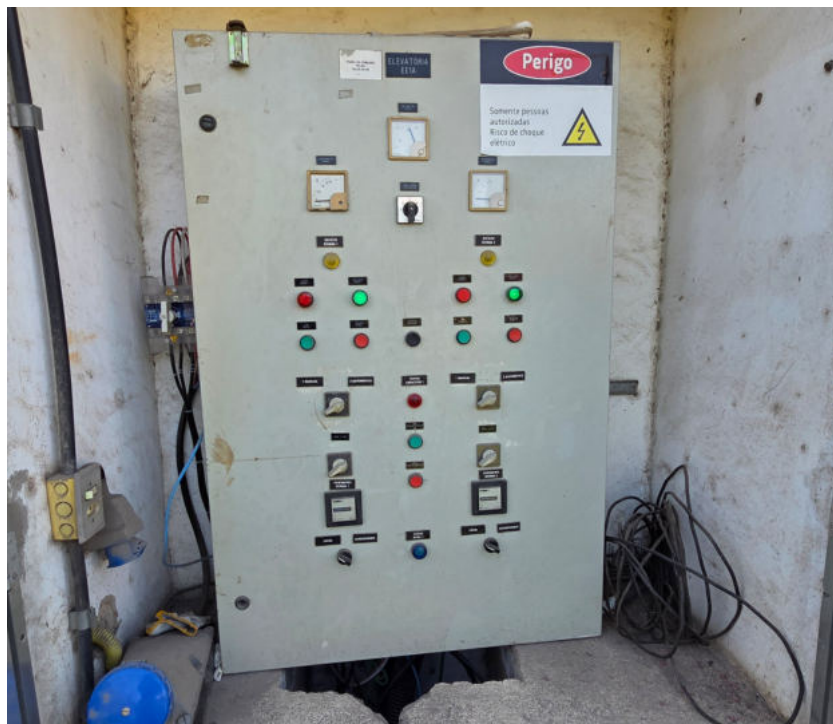
Foto 47 – Painel elétrico da EEEB

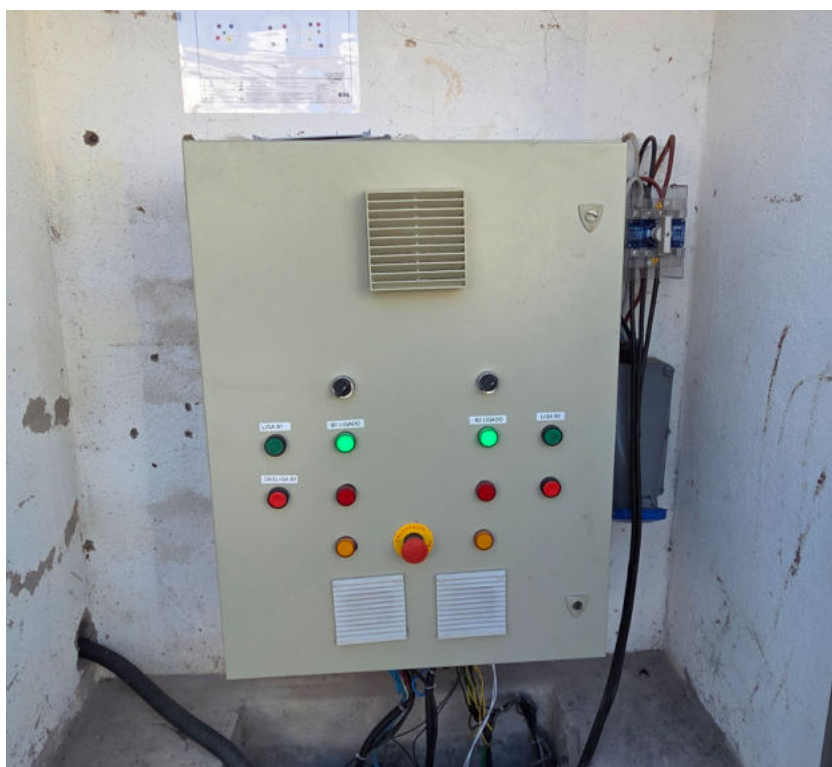
- O painel da elevatória está localizado em um abrigo de alvenaria bem conservado e de acesso restrito, possui sinalização de risco, inversor de frequência e conta com boa iluminação natural e artificial (fotos 50 e 51);
- Os equipamentos elétricos estão protegidos e em bom estado de conservação (foto 51);

Foto 50 – Painel elétrico da EEEB

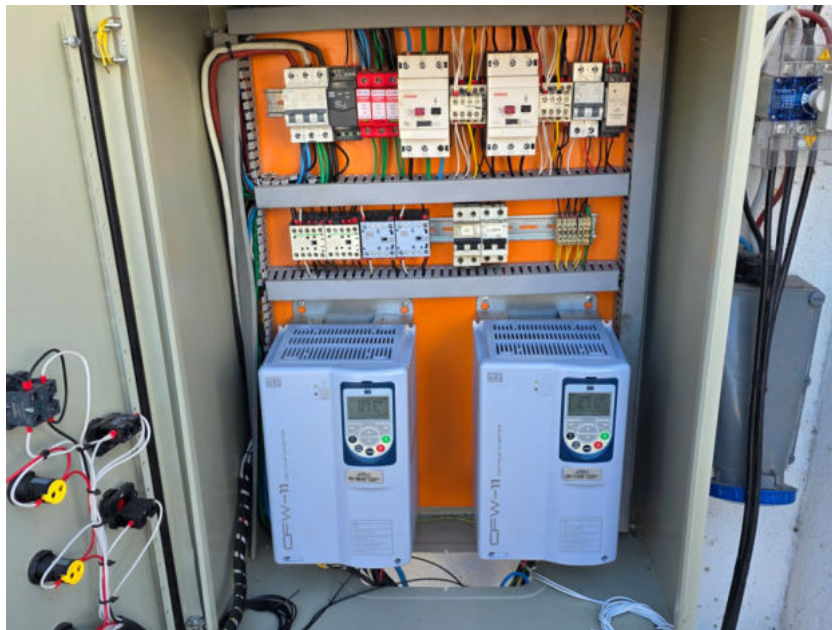
Foto 51 – Painel elétrico da EEEB

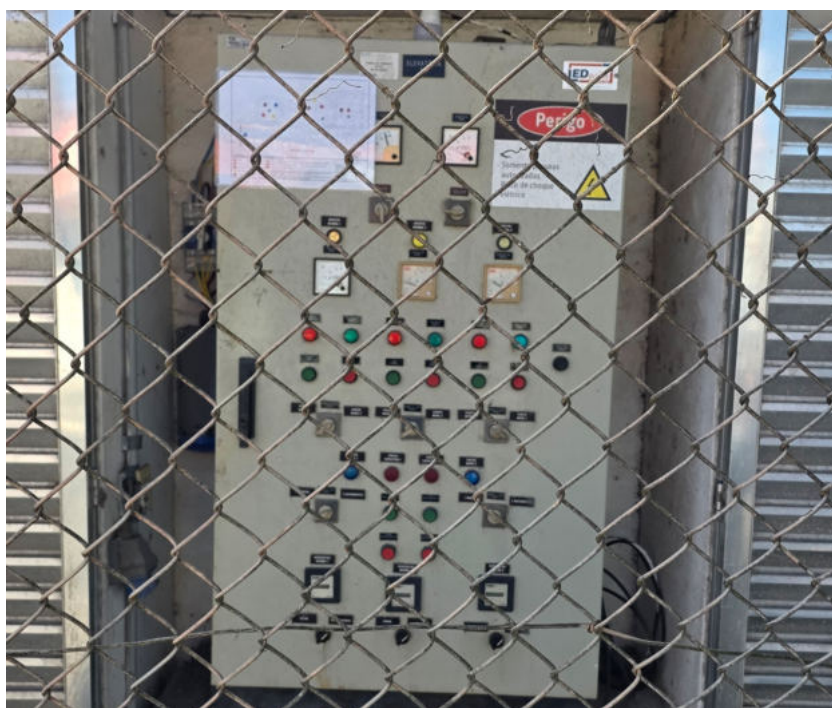
- O painel da elevatória está localizado em um abrigo de alvenaria bem conservado e de acesso restrito, possui sinalização de risco, inversor de frequência e conta com boa iluminação natural e artificial (fotos 54);
- Os equipamentos elétricos estão protegidos e em bom estado de conservação;

Foto 54 – Painel elétrico da EEEB

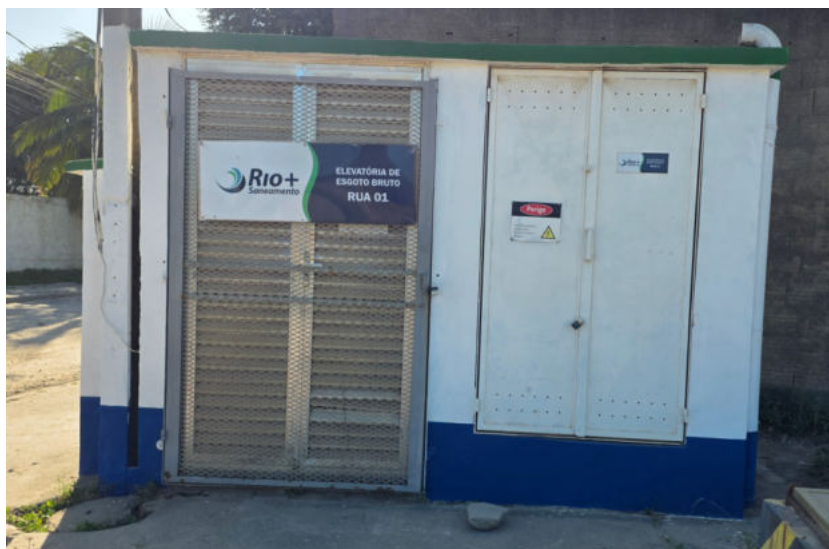
- A EEEB está devidamente identificada (foto 57);

Foto 57 – Identificação da EEEB

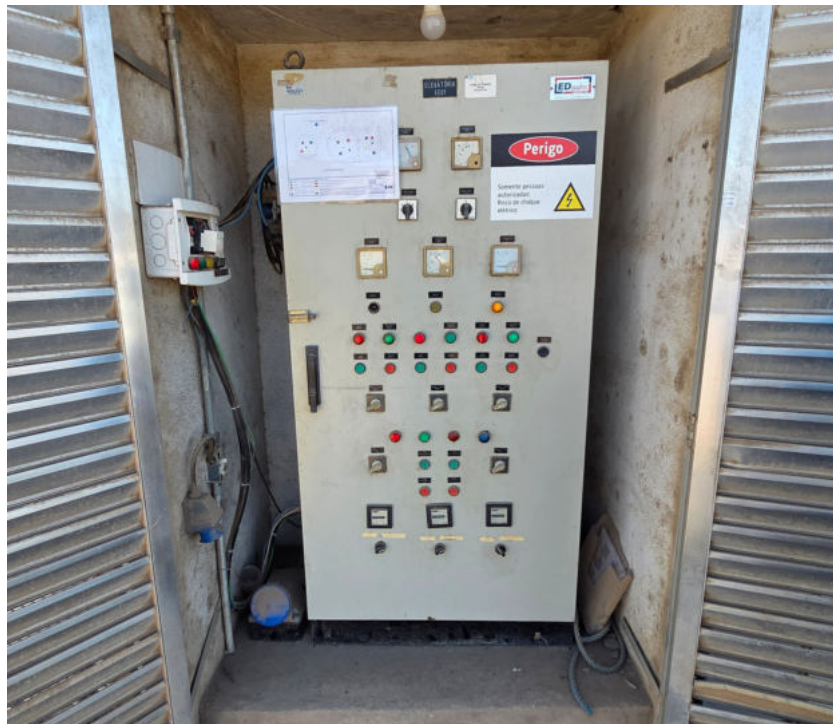
Foto 58 – Painelelétrico da EEEB

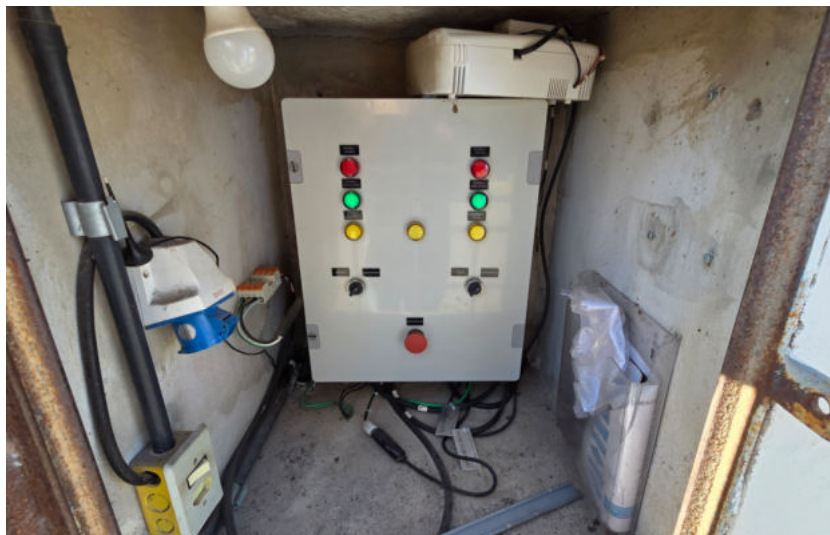
- O painel da elevatória está localizado em um abrigo de alvenaria bem conservado e de acesso restrito, possui sinalização de risco, não possui inversor de frequência e conta com boa iluminação natural e artificial (foto 61);
- Os equipamentos elétricos estão protegidos e em bom estado de conservação (foto 62);

Foto 61 – Painel elétrico da EEEB

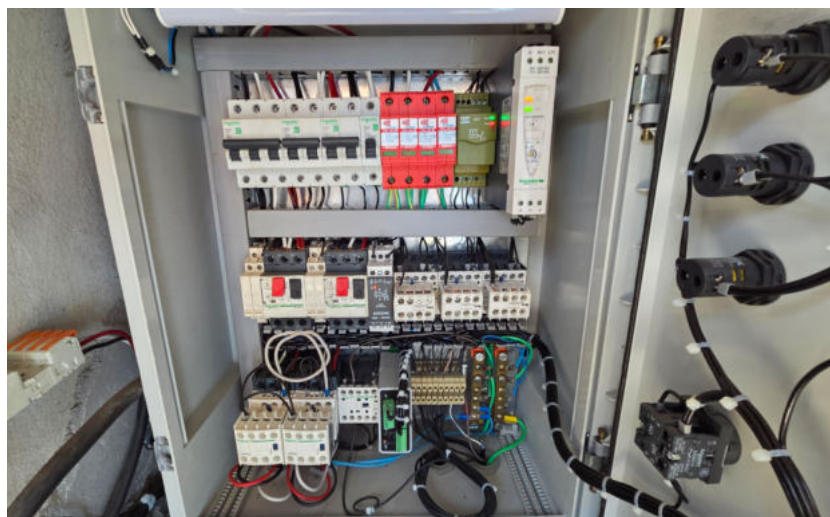
Foto 62 – Painel elétrico da EEEB

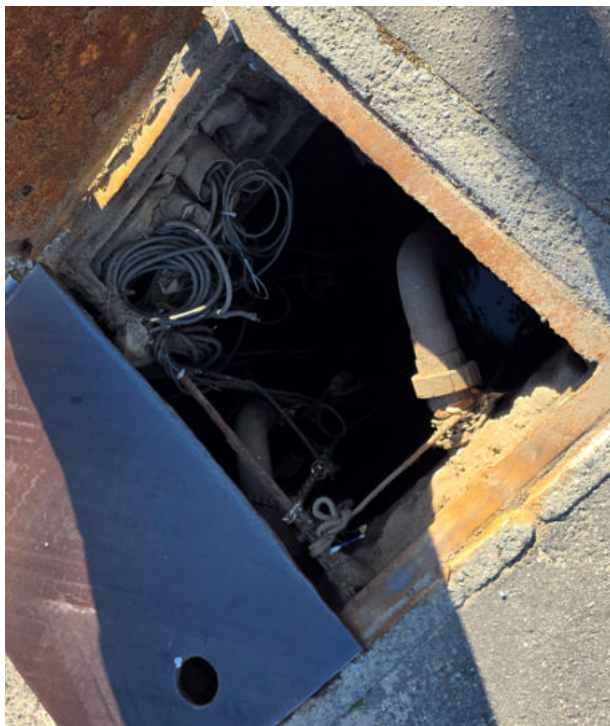
Foto 64 – Poço de sucção onde estão instalados os conjuntos motobombas submersos

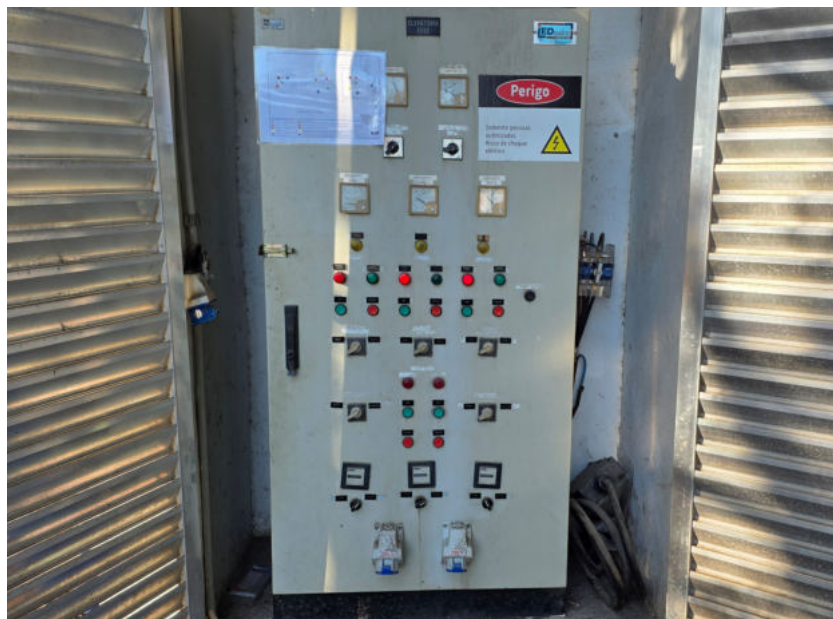
Foto 66 – Painelelétrico da EEEB

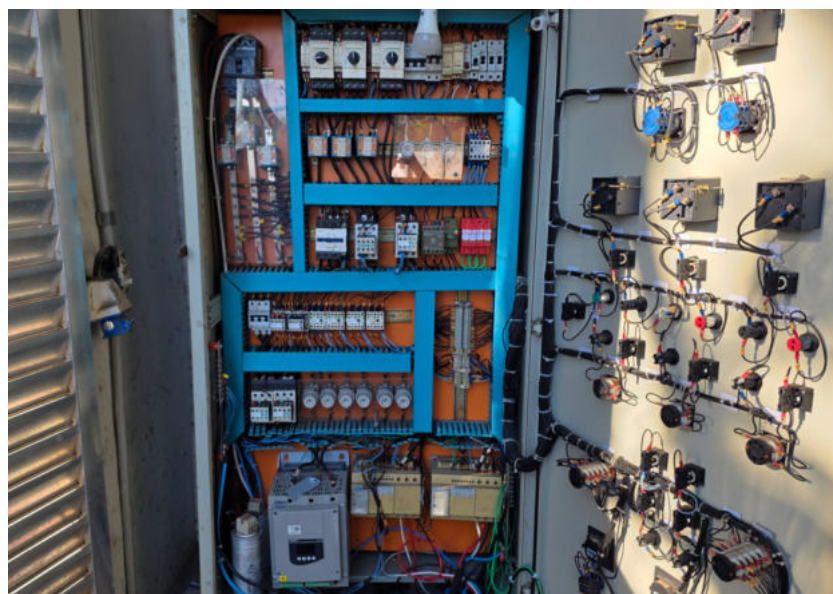
Foto 67 – Painelelétrico da EEEB

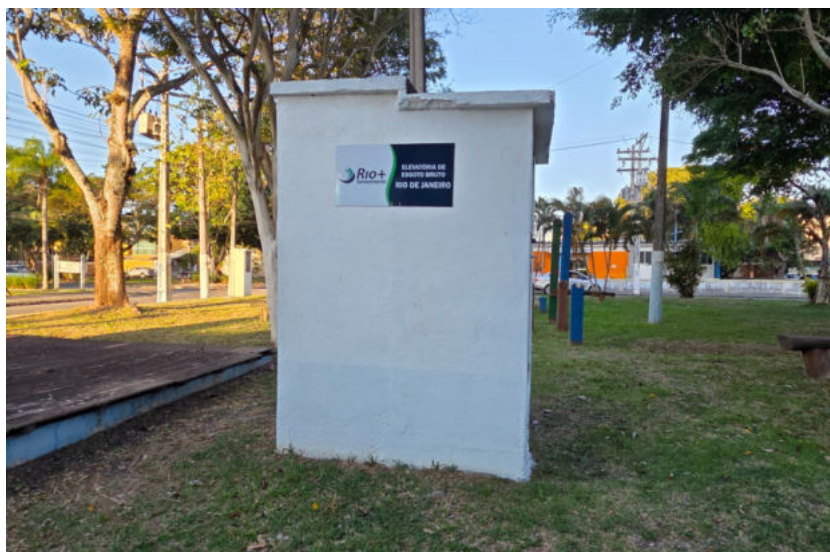
- A EEEB está devidamente identificada (foto 70);

Foto 70 – Identificação da EEEB

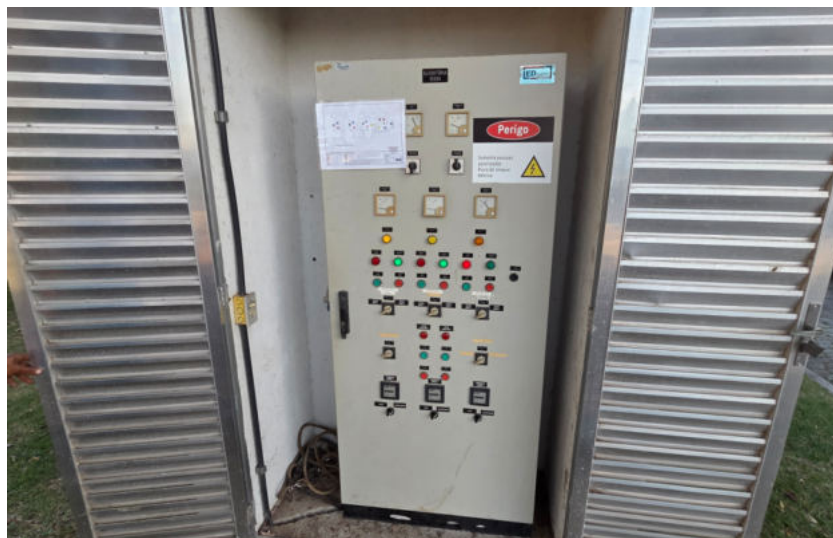
Foto 71 – Pannel elétrico da EEEB no abrigo
