## **RELATÓRIO DE FISCALIZAÇÃO AGENERSA/CASAN Nº 295/2025**

| <b>UNIDADE/OBRA FISCALIZADA</b> | Estações Elevatórias de Esgoto Bruto | | |
| <b>ENDEREÇO DA UNIDADE/OBRA FISCALIZADA</b> | Rio das Ostras - RJ | | |
| <b>OBJETIVO DA FISCALIZAÇÃO</b> | Verificar as condições de operação e manutenção da unidade | | |

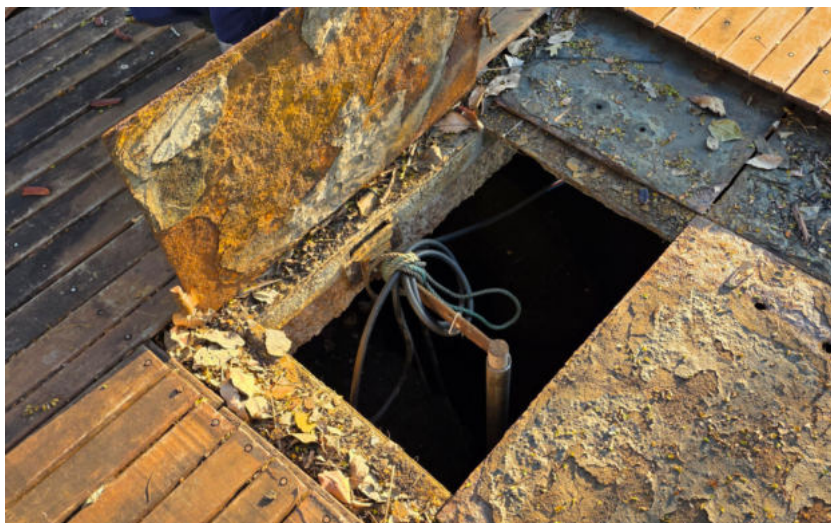
Foto 73 – Caixa Receptora

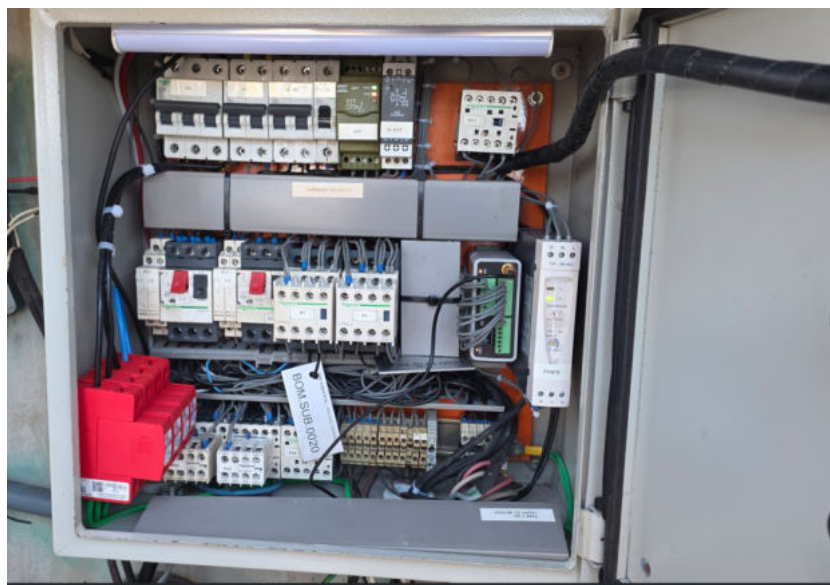
Foto 76 – Pannel elétrico da EEEB

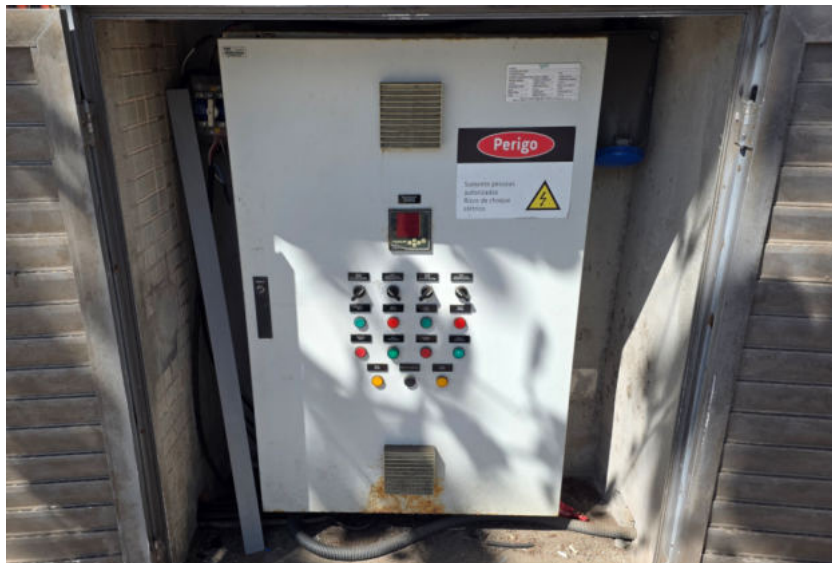
- O painel da elevatória está localizado em um abrigo de alvenaria bem conservado e de acesso restrito, possui sinalização de risco e conta com boa iluminação natural e artificial (fotos 80 e 81);
- Os equipamentos elétricos estão protegidos e em bom estado de conservação (foto 81);

Foto 80 – Painelelétrico da EEEB no abrigo

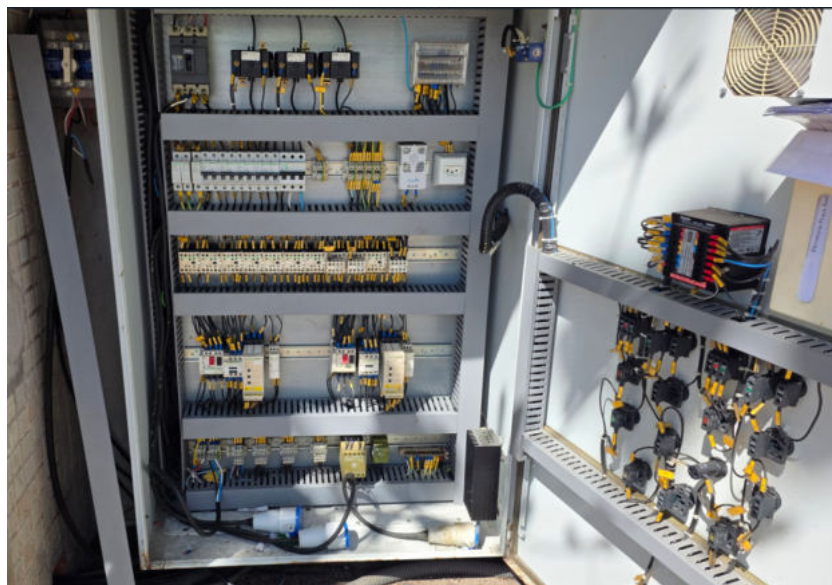
Foto 81 – Painelelétrico da EEEB

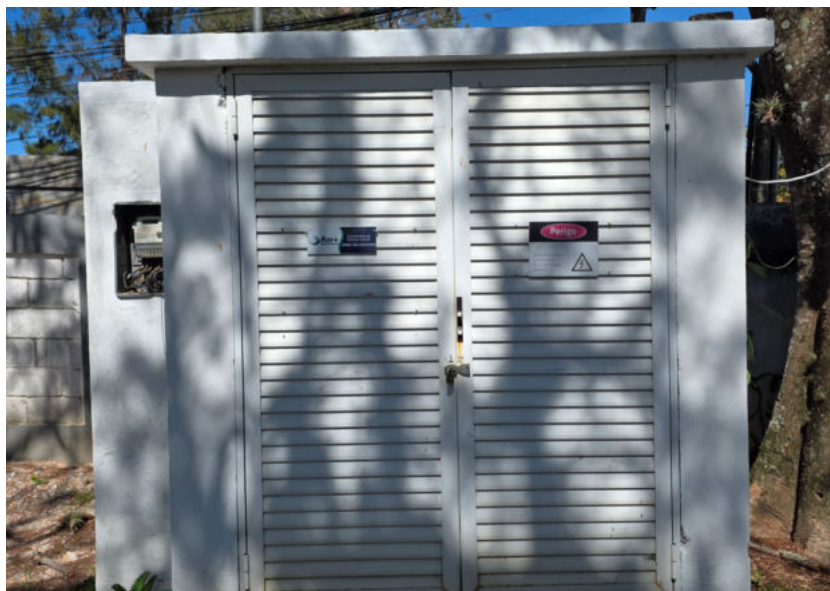
- A EEEB está devidamente identificada (foto 82);

Foto 82 – Identificação da EEEB

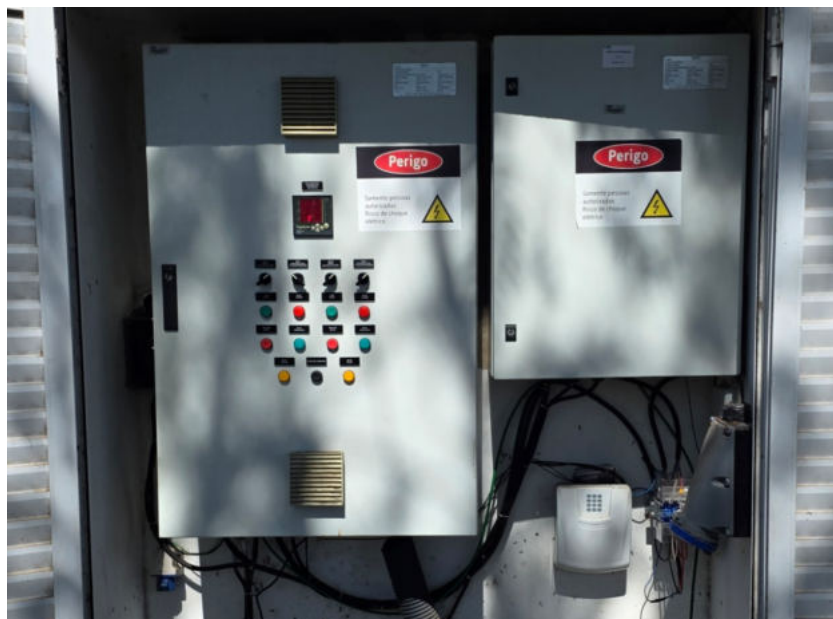
Foto 83 – Painel elétrico da EEEB no abrigo

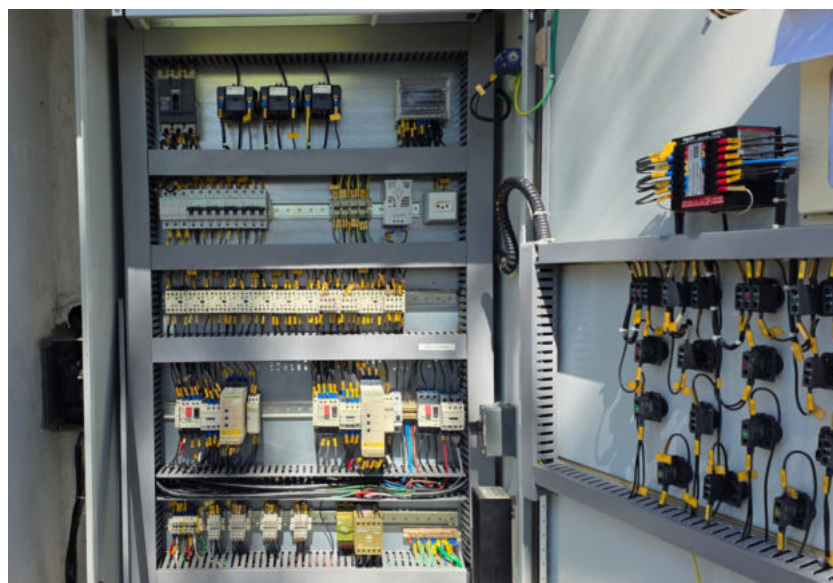
Foto 84 – Painel elétrico da EEEB

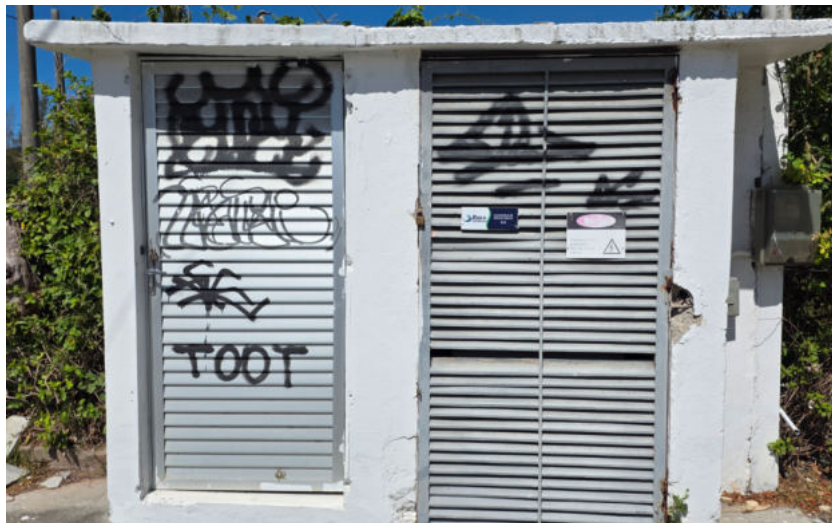
Foto 86 – Identificação da EEEB

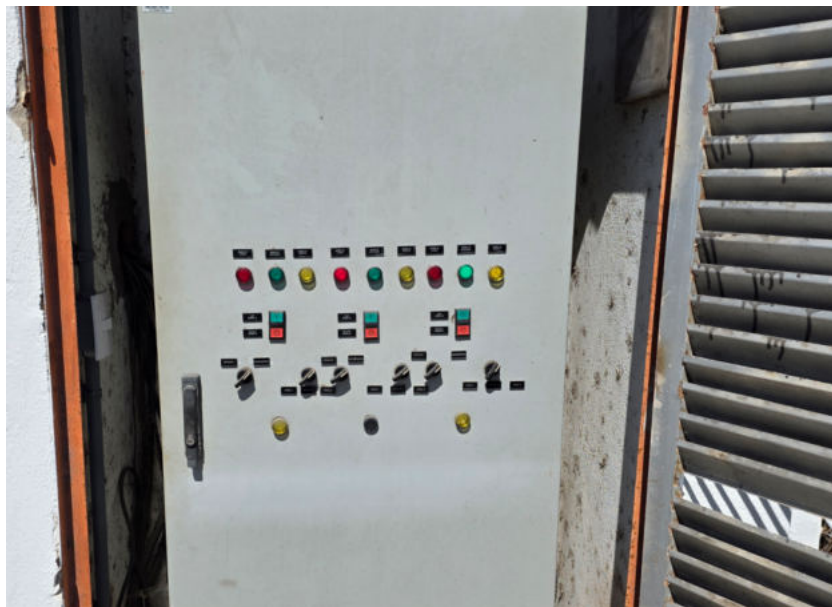
- O painel da elevatória está localizado em um abrigo de alvenaria bem conservado e de acesso restrito, possui sinalização de risco e inversor de frequência, e conta com boa iluminação natural e artificial (fotos 87 e 88);
- Os equipamentos elétricos estão protegidos e em bom estado de conservação (foto 88);

Foto 87 – Painel elétrico da EEEB no abrigo

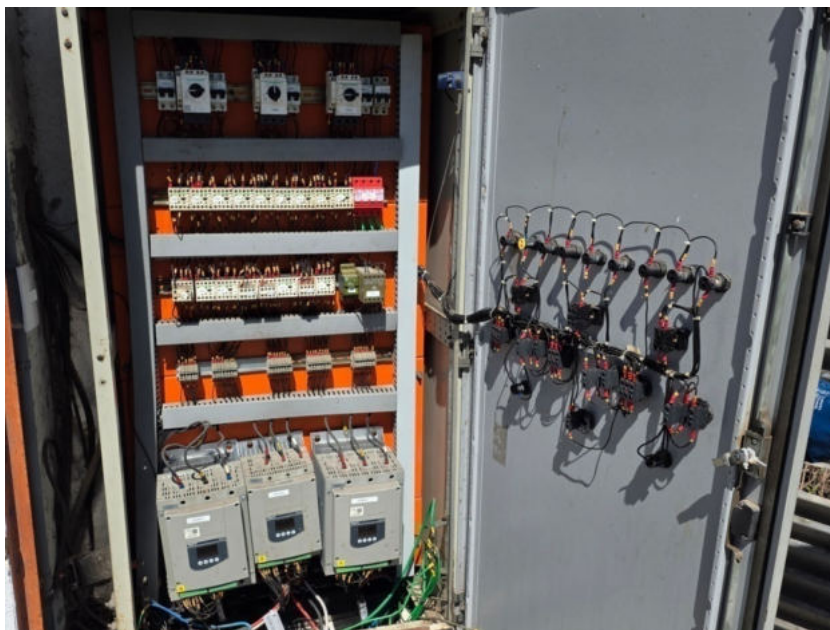
Foto 88 – Painel elétrico da EEEB

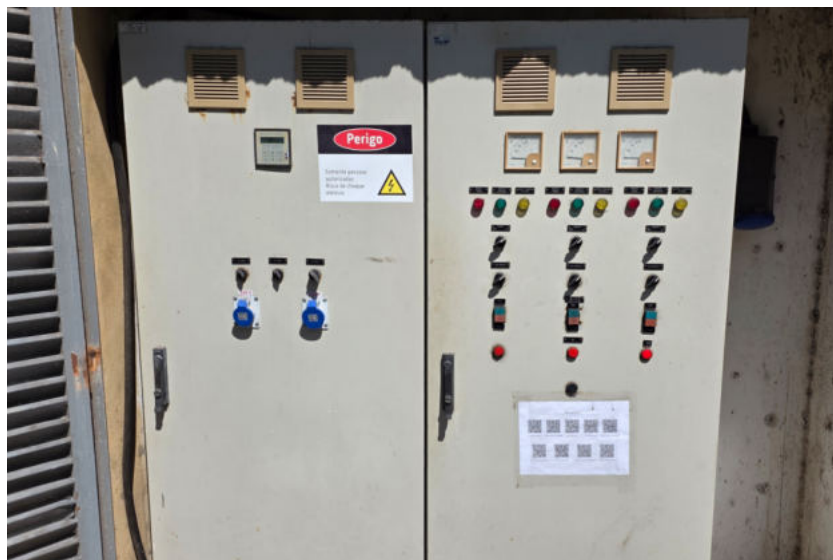
Foto 91 – Painel elétrico da EEEB no abrigo

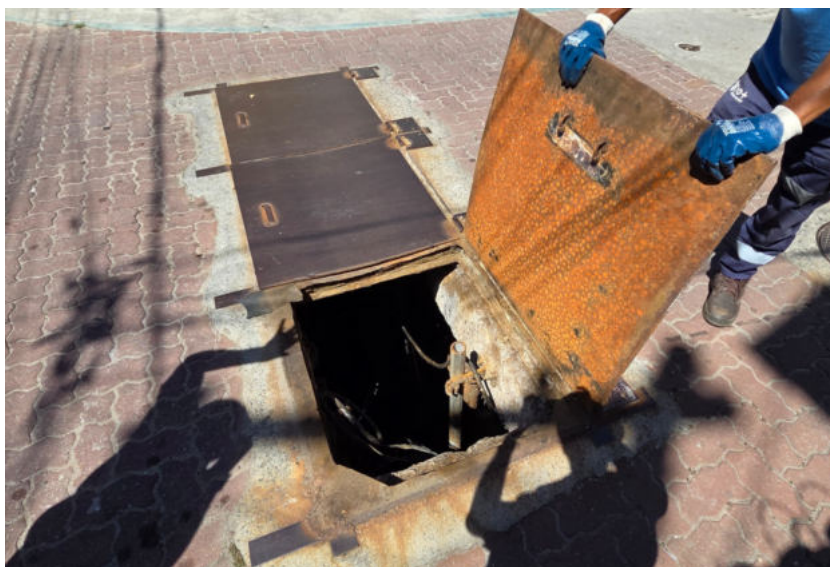
Foto 94 – Caixa receptora

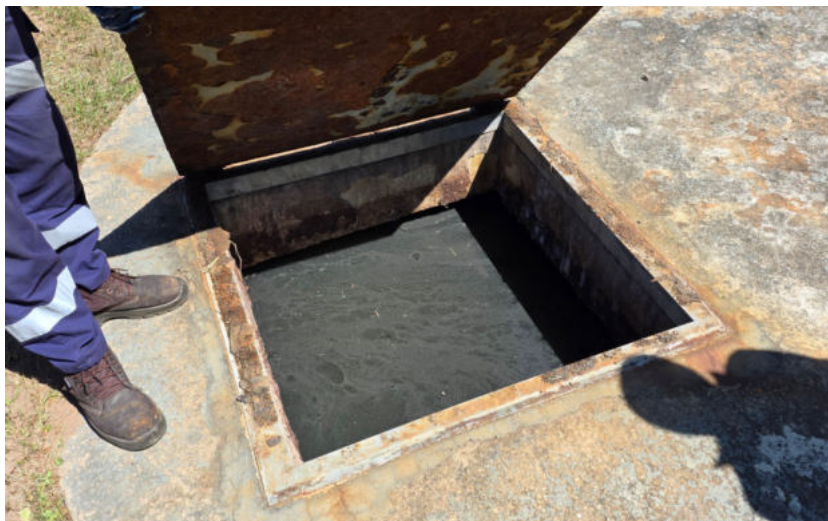
Foto 97 – Poço da chegada do esgoto sem gradeamento para remoção dos sólidos

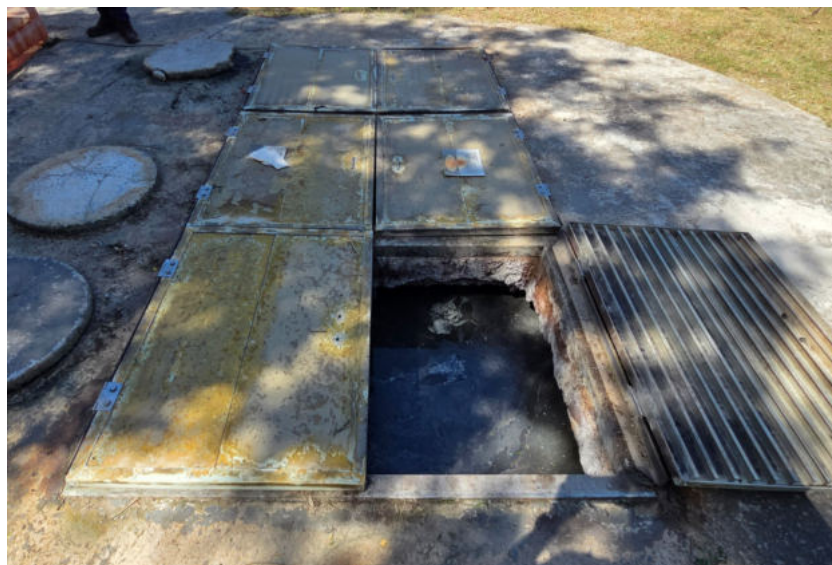
Foto 98 – Caixa receptora

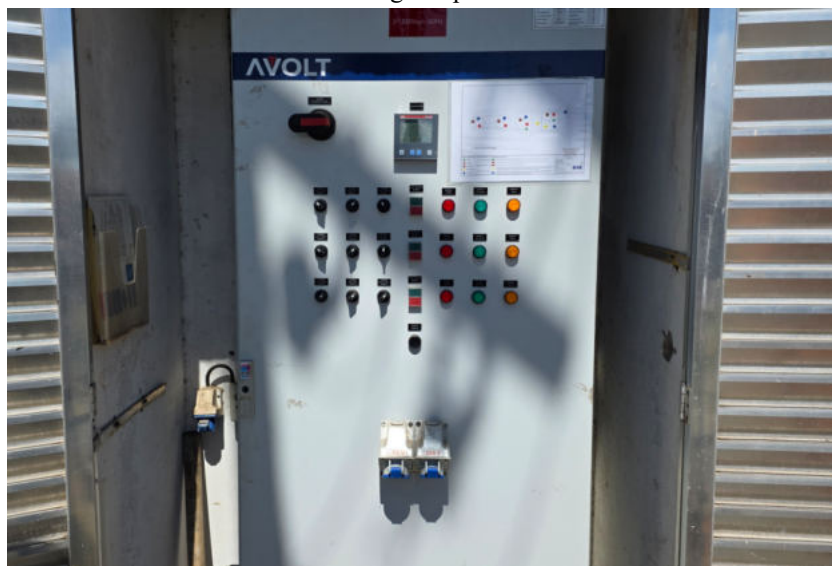
Foto 101 – Painel elétrico da EEEB

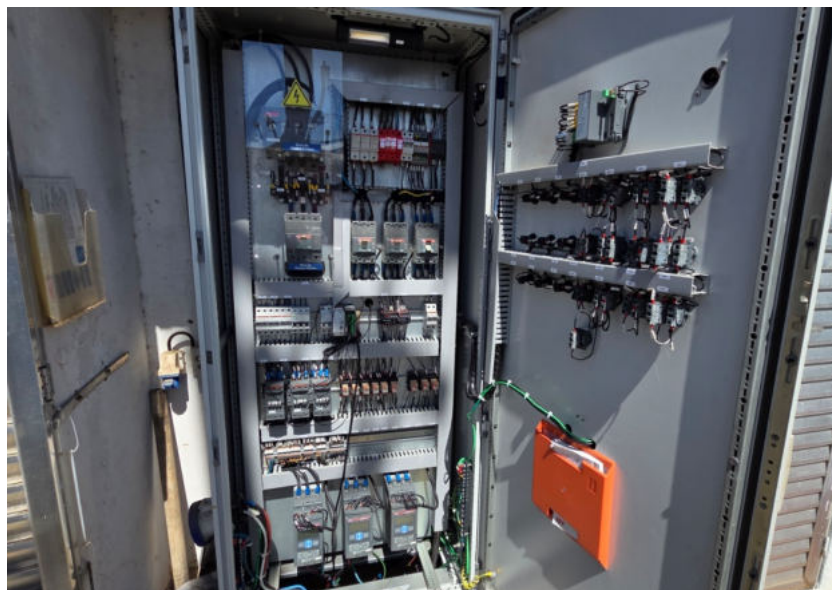
Foto 102 – Painel elétrico da EEEB

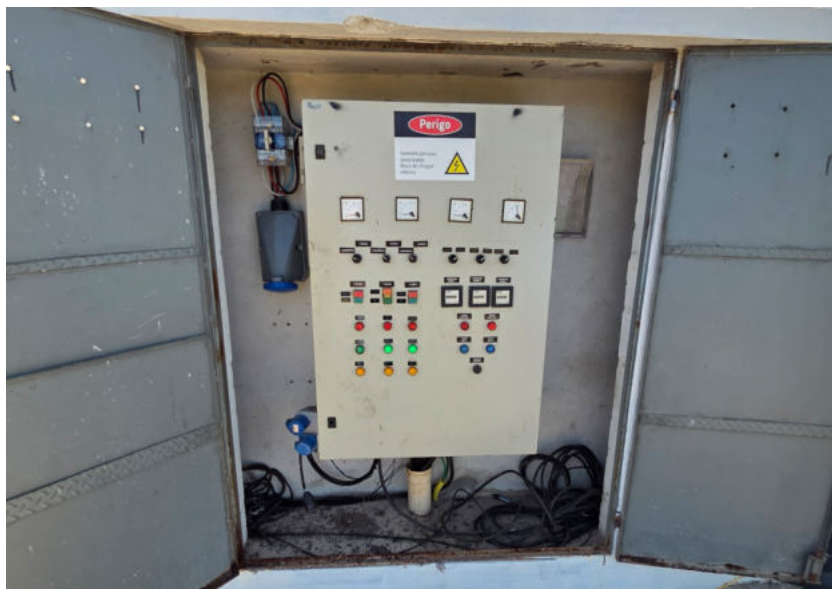
Foto 106 – Painel elétrico da EEEB

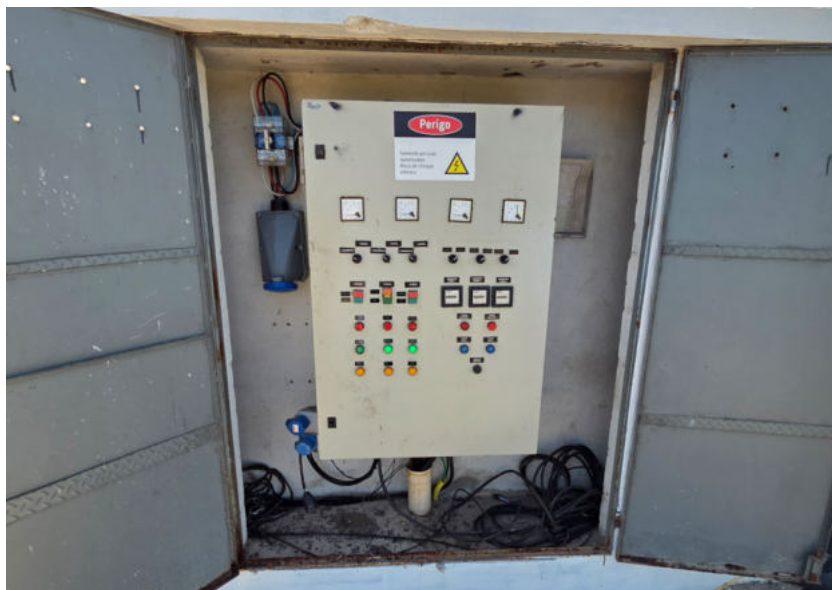
Foto 106 – Painel elétrico da EEEB

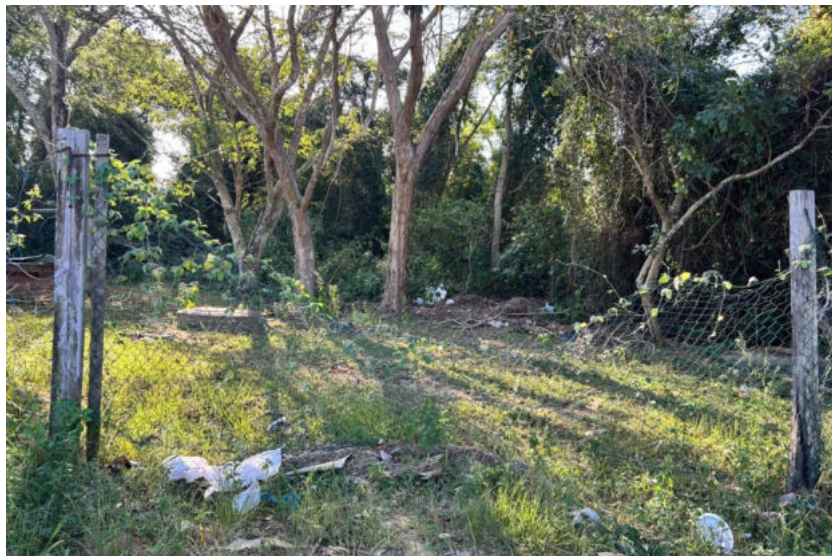
Foto 110 – Localização da EEEB sem identificação

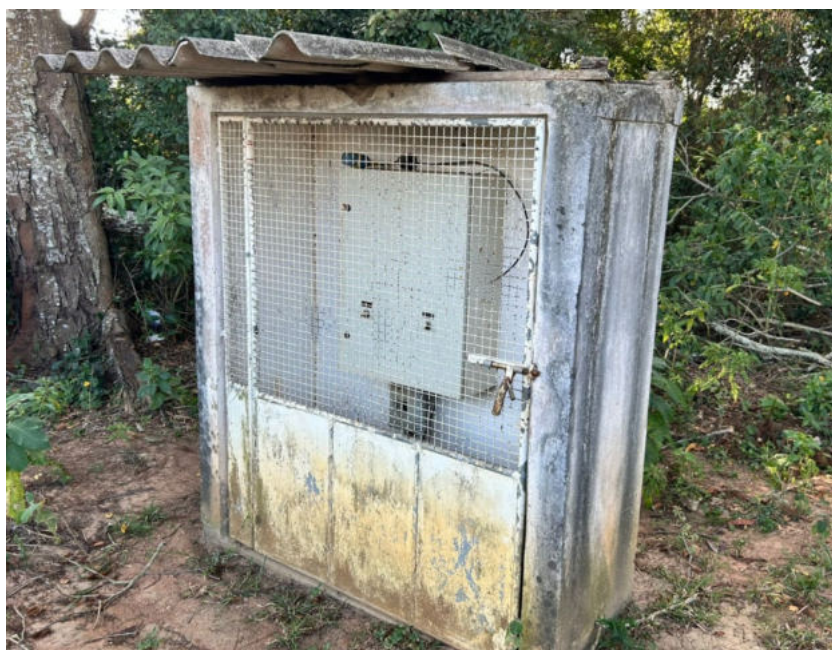
Foto 111 – Abrigo da EEEB

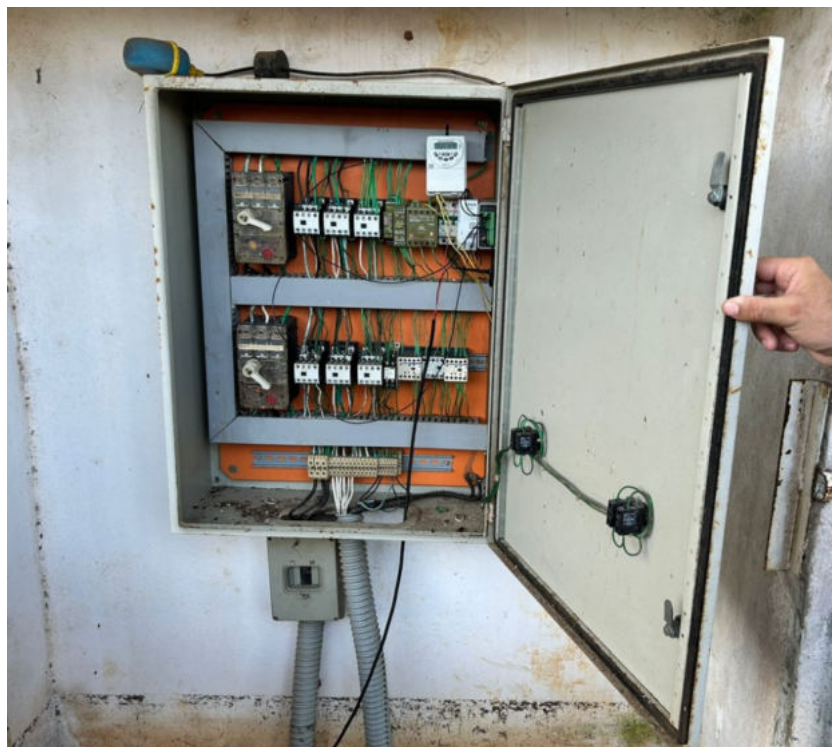
Foto 112 – Pannel elétrico da EEEB

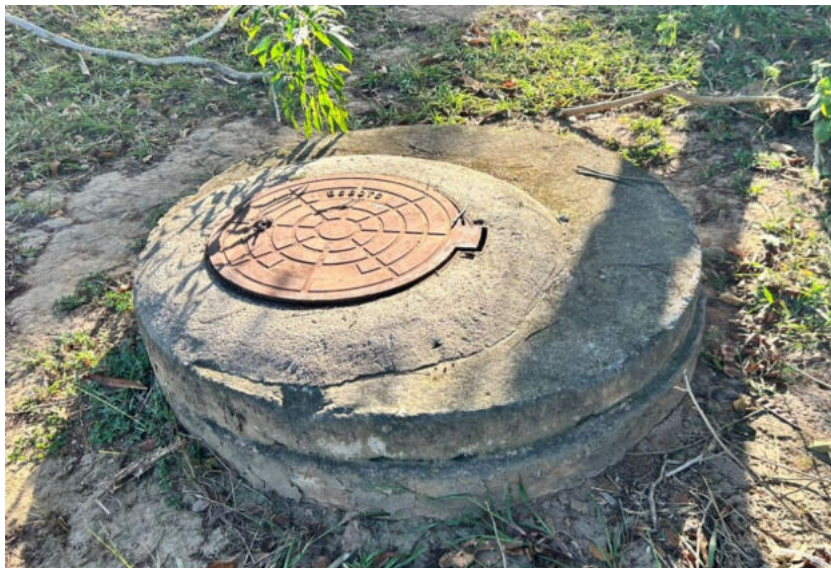
Foto 113 – Poço da chegada do esgoto sem gradeamento para remoção dos sólidos

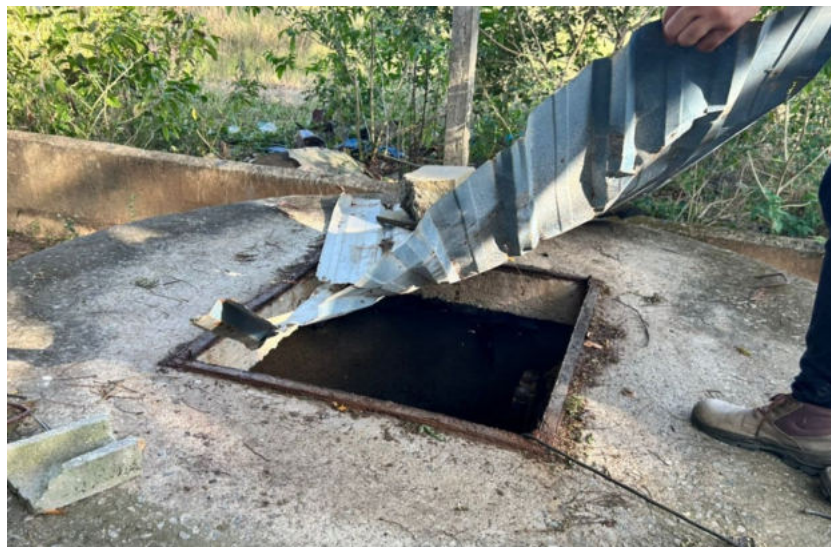
Foto 114 – Poço de sucção onde estão instalados os conjuntos motobombas submersos

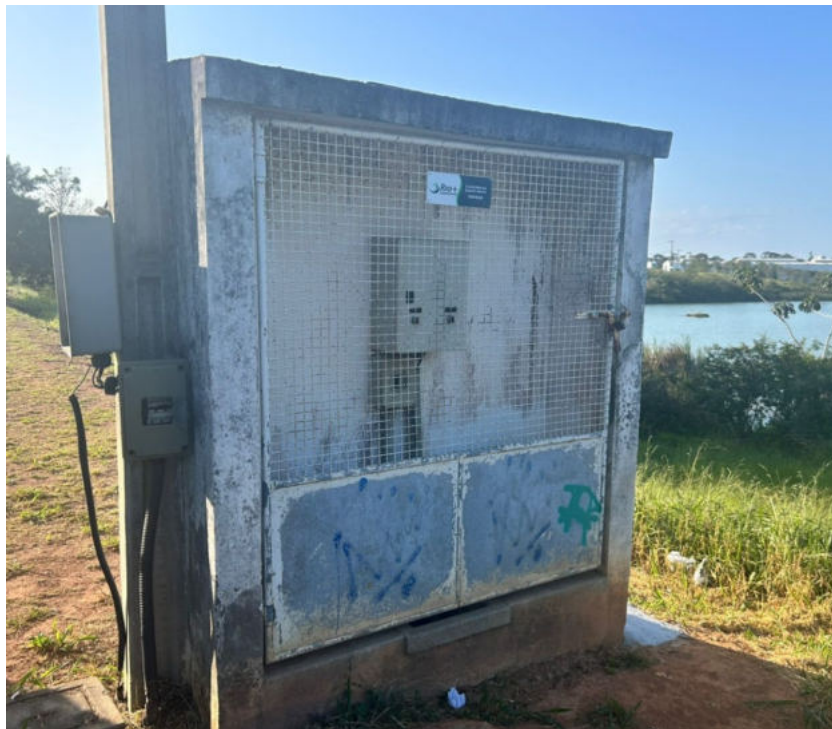
- A EEEB está devidamente identificada (foto 115);

Foto 115 – Identificação da EEEB

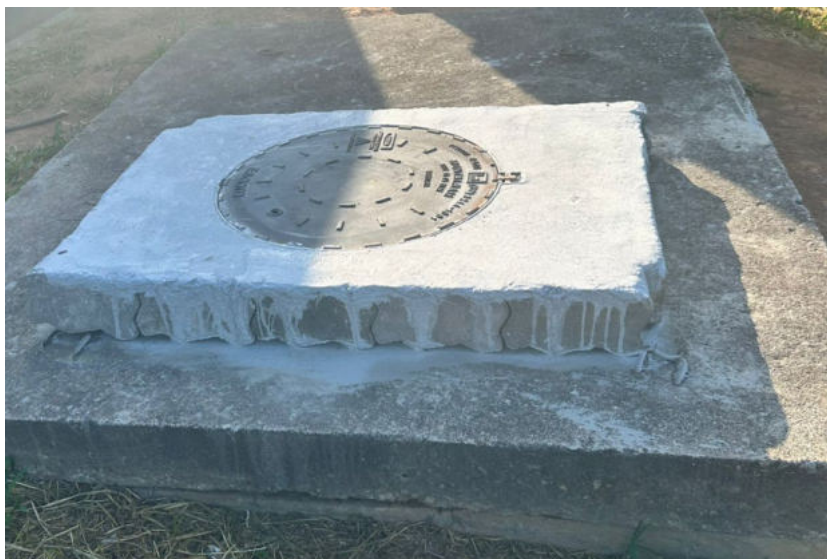
Foto 116 – Poço de sucção onde estão instalados o conjunto motobomba submerso
