## **RELATÓRIO DE FISCALIZAÇÃO AGENERSA/CASAN Nº 296/2024**

| <b>Local Fiscalizado</b> | Rua Major Rubens Vaz esquina com Av. Rodrigo Otávio, bairro da Gávea, Rio de Janeiro | | |
| <b>Tipo da Ocorrência</b> | Rompimento de Adutora DN 1000 mm | | |
| <b>Objeto da Fiscalização</b> | Acompanhamento do reparo do rompimento da adutora e restabelecimento do abastecimento | | |

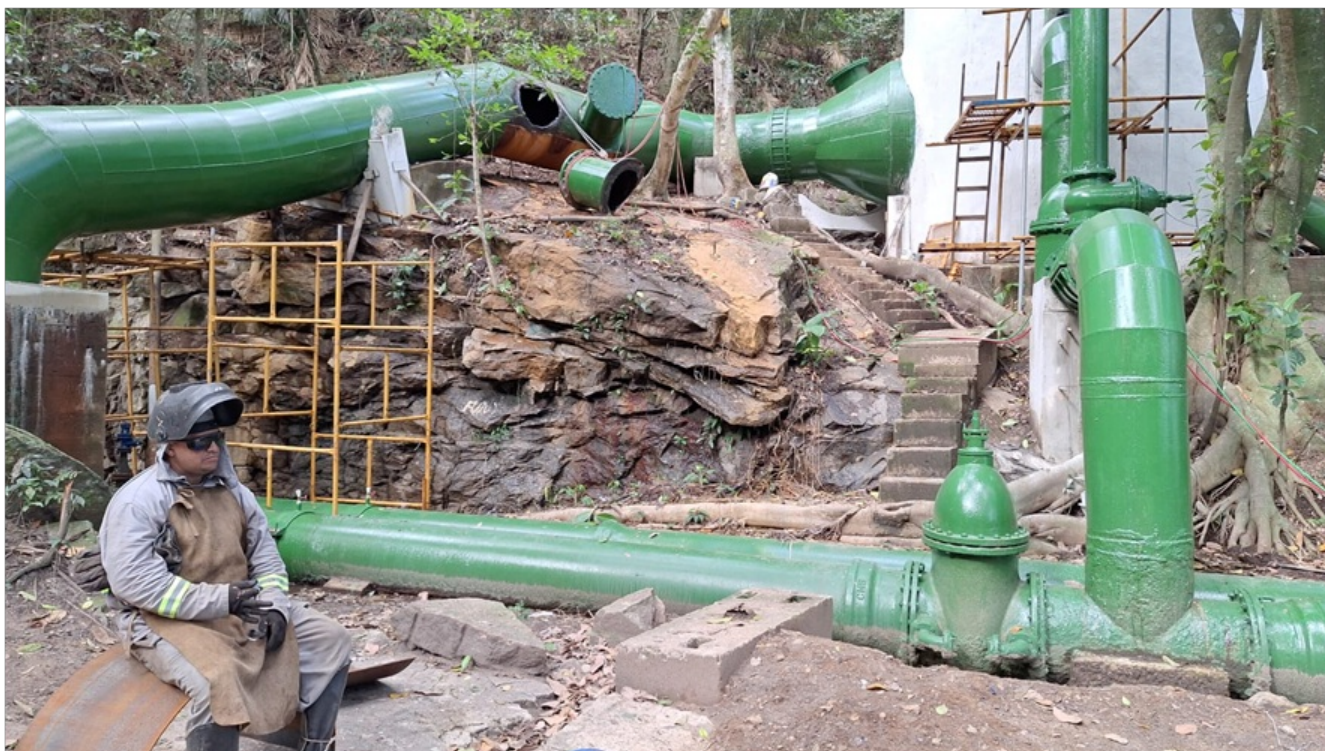
**Foto 1** – Vista do “garrafão” responsável pelo abastecimento de água de parte da Zona Sul (origem no reservatório dos Macacos)

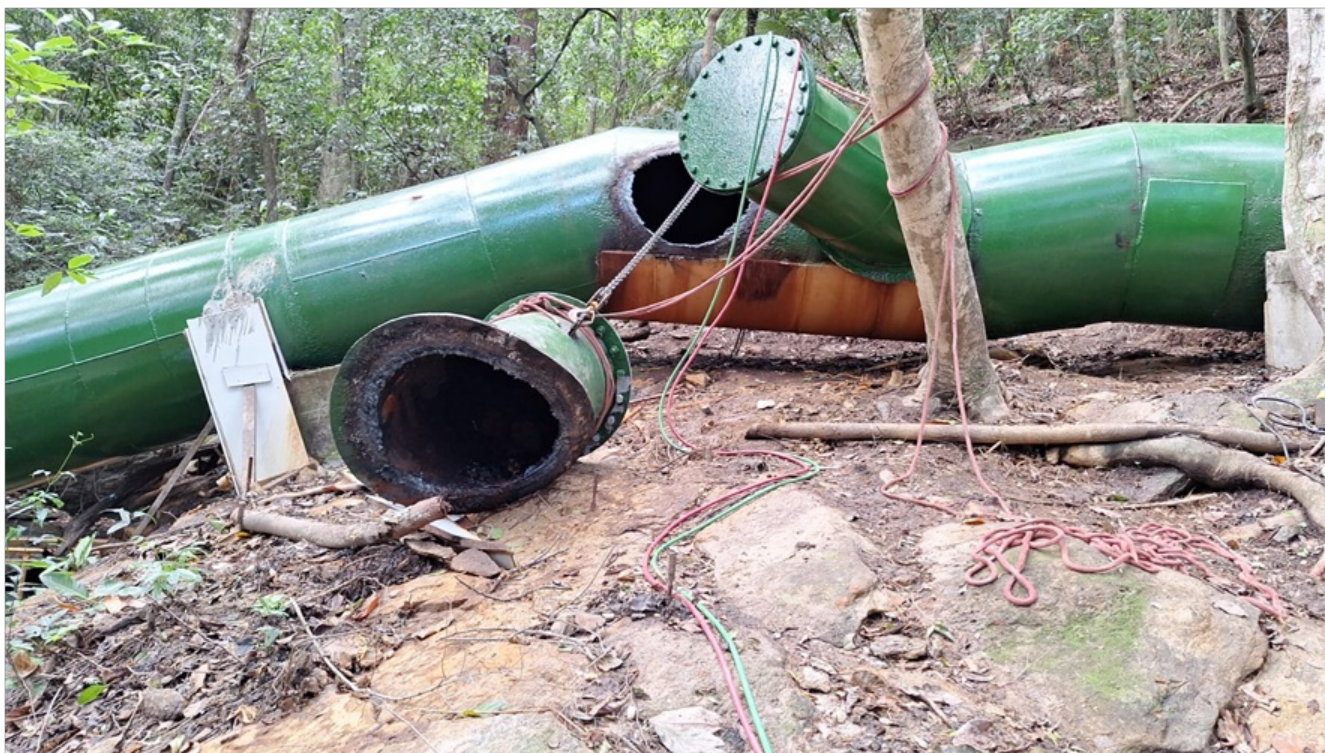
**Foto 2** – Flange cego retirado para acesso à tubulação de DN 1000 mm

Na próxima parada do Guandu reforçar a tubulação na parte interna através do outro flange cego.

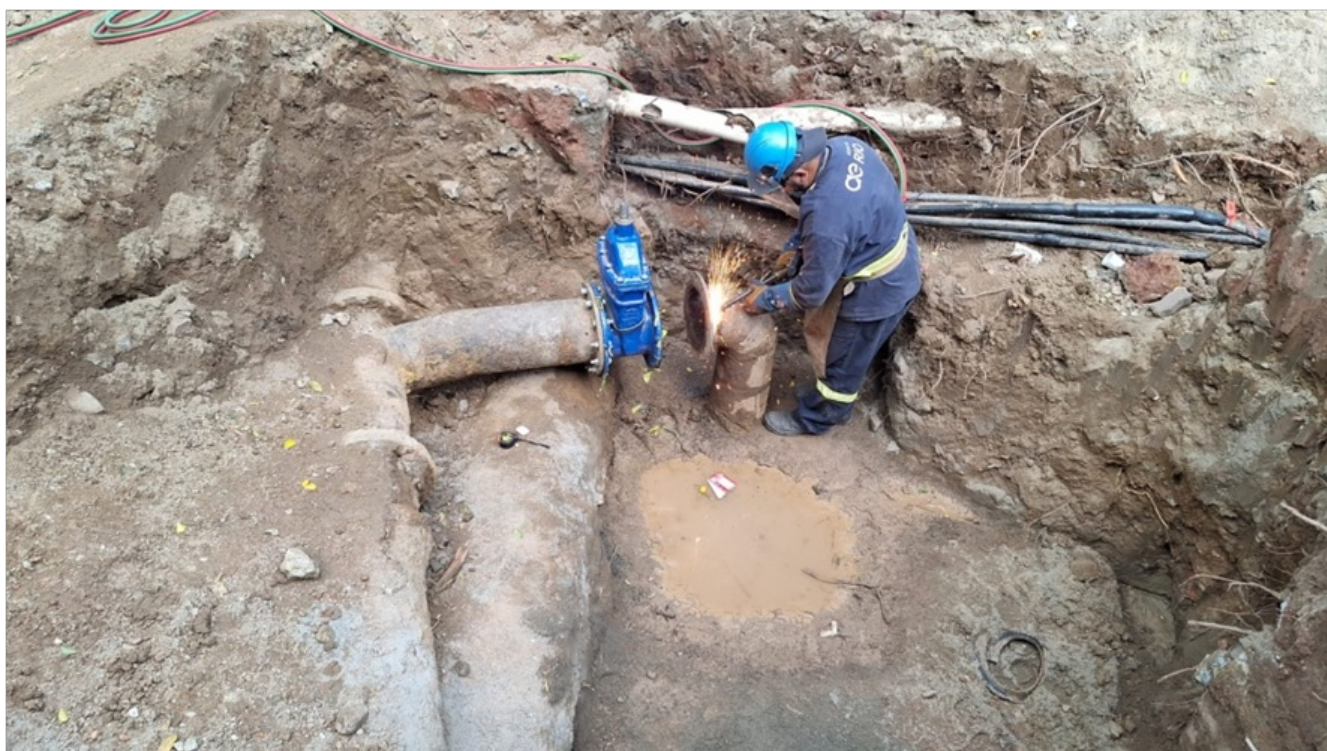
**Foto 3** – Troca de válvula gaveta no 200 mm e reparo de vazamento

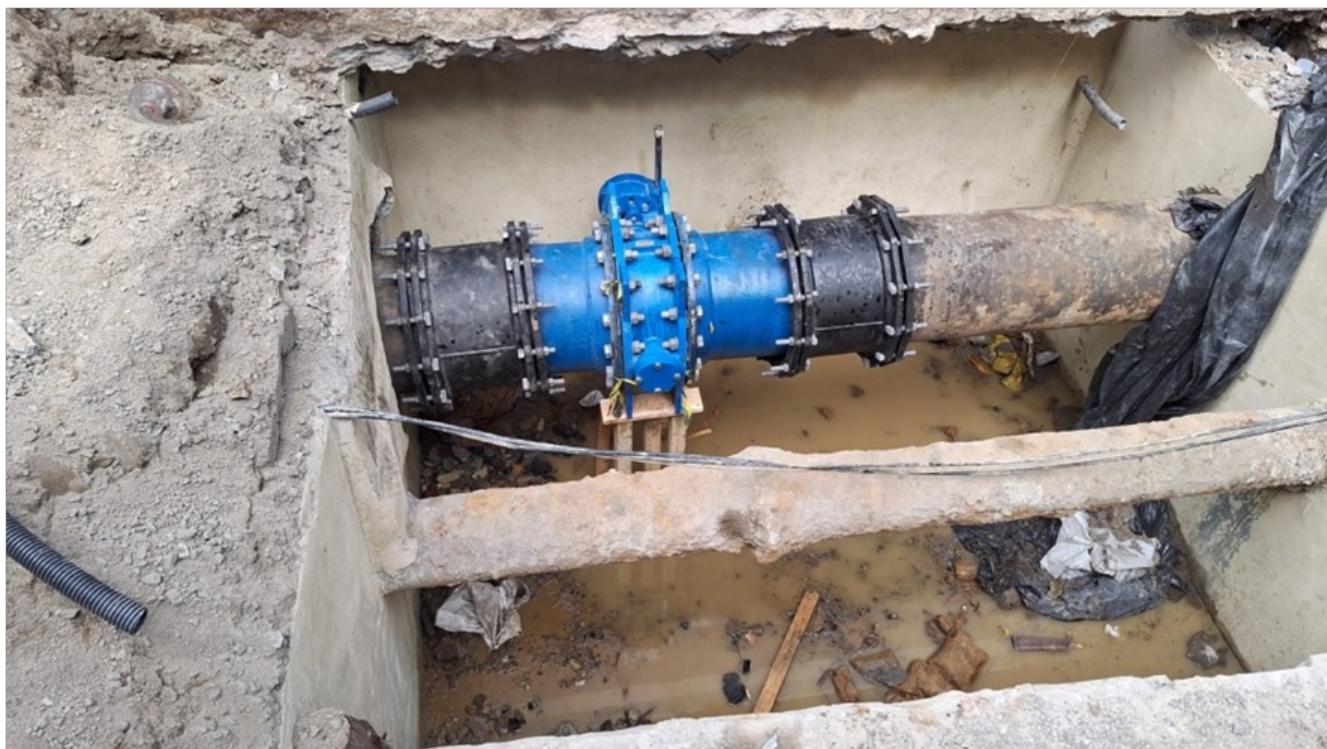
**Foto 4** – Colocação de válvula borboleta com telemetria no DN 400 mm

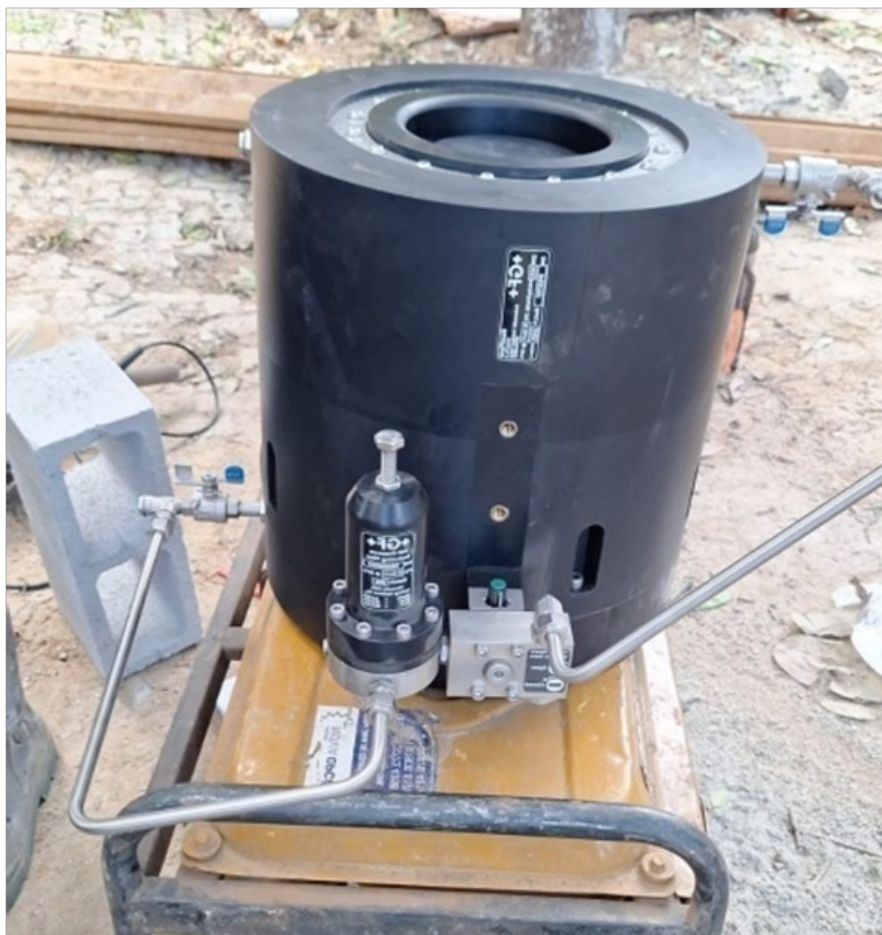
**Foto 5** – Válvula redutora de pressão - VRP

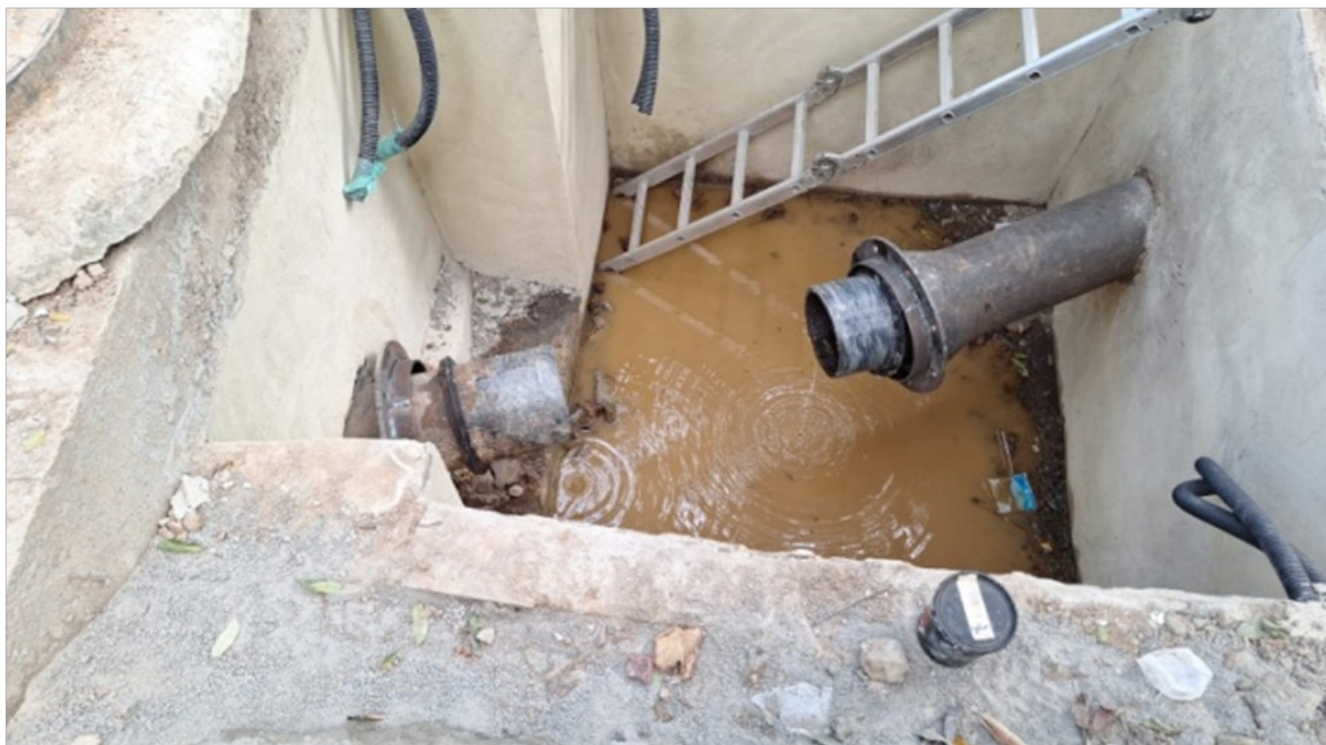
**Foto 6** – Local onde será instalada a VRP - Válvula Redutora de Pressão

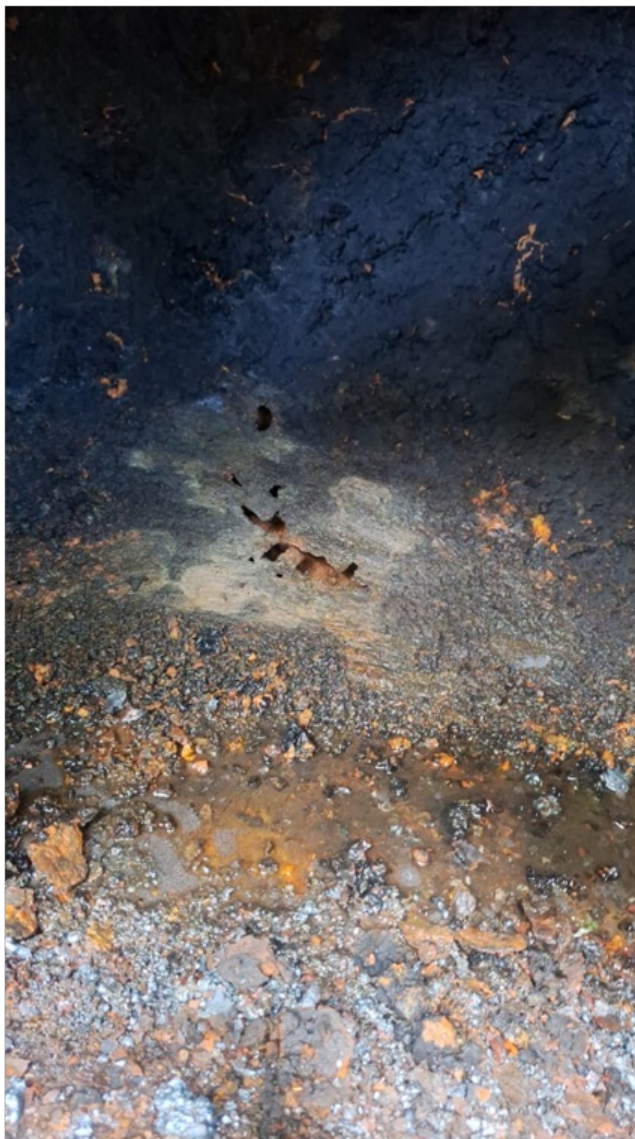
ü há necessidade de reparos internos na adutora (foto 7);

ü a recolocação em carga da adutora será feita de forma parcial, visando não impactar a própria adutora devido sua condição de desgaste interna.

**Foto 7 – Vista interna da tubulação DN 1000 mm (tubulação desgastada)**

Após constatação visual, foi verificado que a adutora está desgastada, podendo a curto prazo ter outros rompimentos. Caso não haja, a concessionária poderia confeccionar um plano para recuperação da citada adutora.

Apresentar plano de recuperação da tubulação DN 1000 mm no prazo de 60 dias, tendo em vista esta adutora ser responsável pelo abastecimento da Zona Sul.
