Governo do Estado do Rio de Janeiro  
Agência Reguladora de Energia e Saneamento Básico do Estado do Rio de Janeiro  
Câmara Técnica de Saneamento

**RELATÓRIO DE FISCALIZAÇÃO AGENERSA/CASAN Nº 296/2025**

| <b>UNIDADE/OBRA FISCALIZADA</b> | Reservatório Morro do Pinto<br>(ESTAÇÃO DE RESERVAÇÃO (ERES) 180 - MORRO DO PINTO) | | |

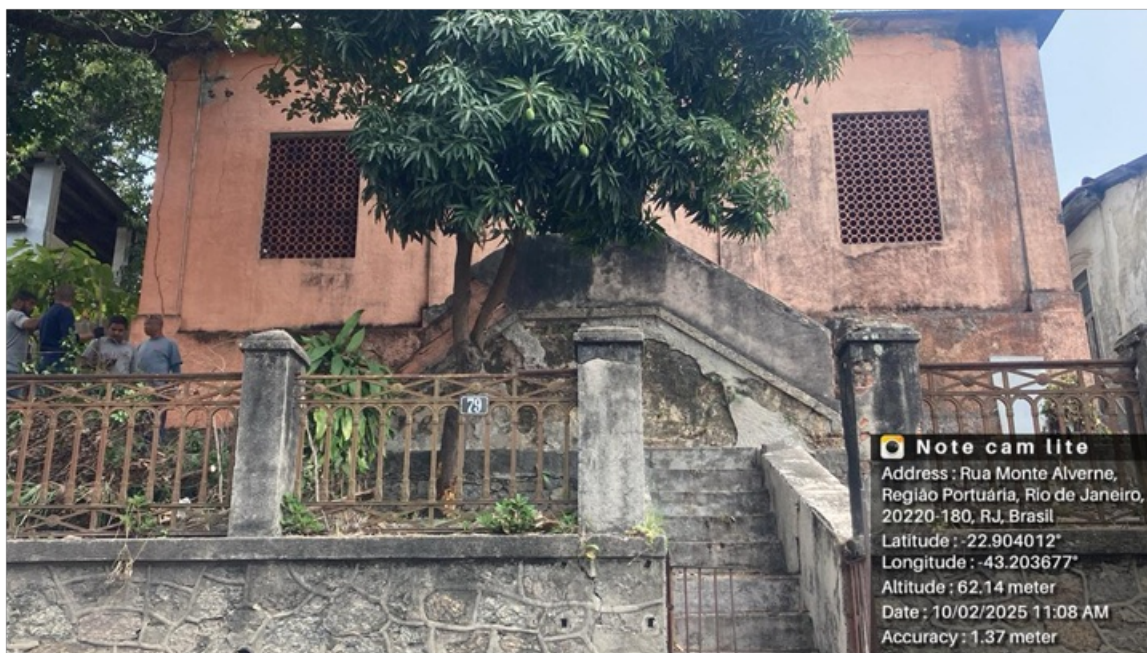
O reservatório, é do tipo enterrado, retangular composto por 1 câmara, com capacidade de 174 m³, cobertura não original da construção, não possui placa, pintura ou qualquer outra identificação em referência a concessionária, havia uma placa do bem desafixada (encontrada no chão), possui portão e cercamento (Fotos 2, 3 e 4).

Foto 2 - Fachada da unidade

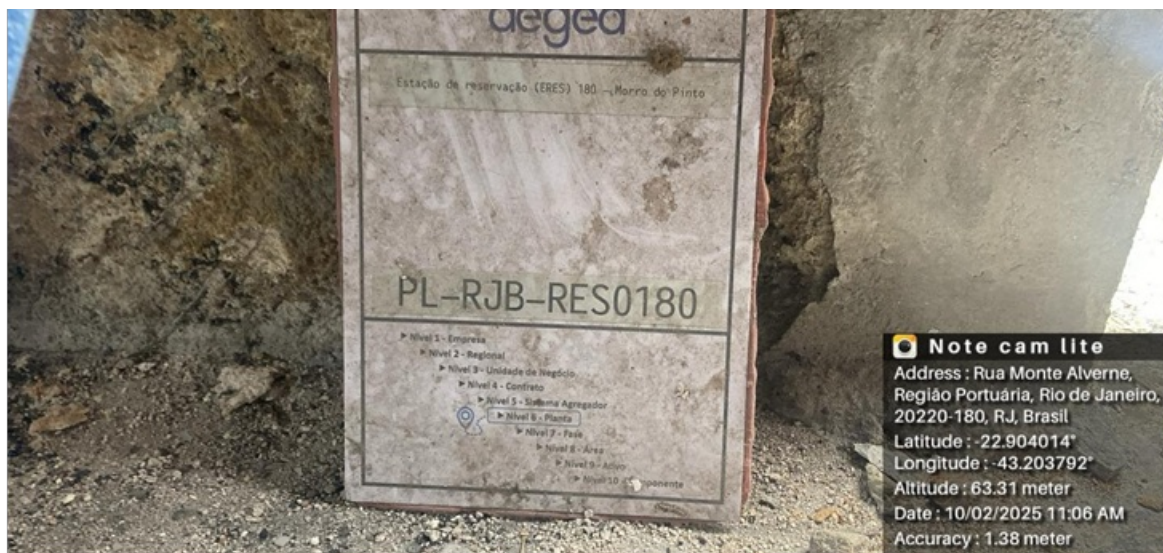
Foto 3 – Placa do bem

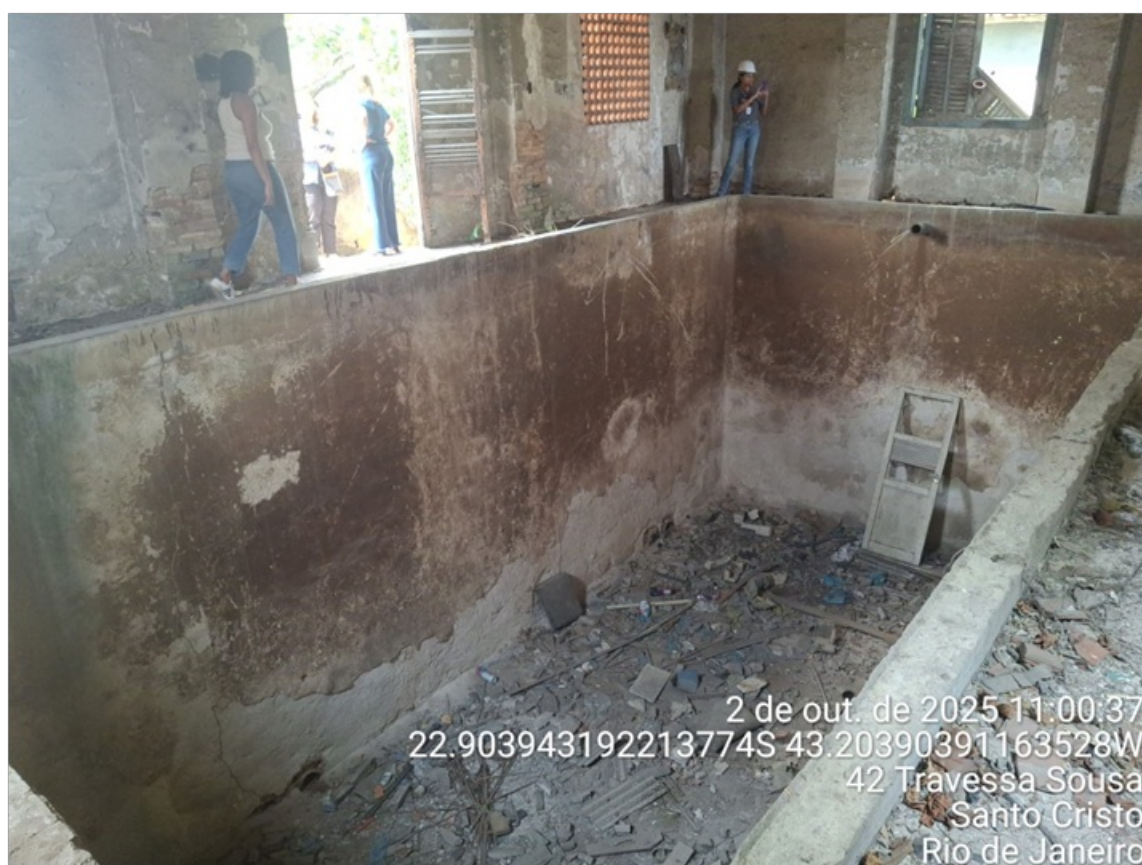
O reservatório encontra-se totalmente inoperante não há by-pass. Em operação a unidade abastecia o Morro do Pinto. Havia entulho no interior e no entorno da câmara (Foto 4). No momento da vistoria, havia na unidade uma equipe de capina, realizando serviço no terreno (Foto 5).

Foto 4 – Câmara do reservatório

1. Providenciar avaliação estrutural
2. Apresentar um plano de reforma ou investimento para a unidade, se houver;
3. Apresentar cronograma de ativação do reservatório Morro do Pinto novo (Rua do Pinto, 85);
4. Manter limpeza, manutenção e segurança do reservatório Morro do Pinto (Rua Mont Alverne, 79).

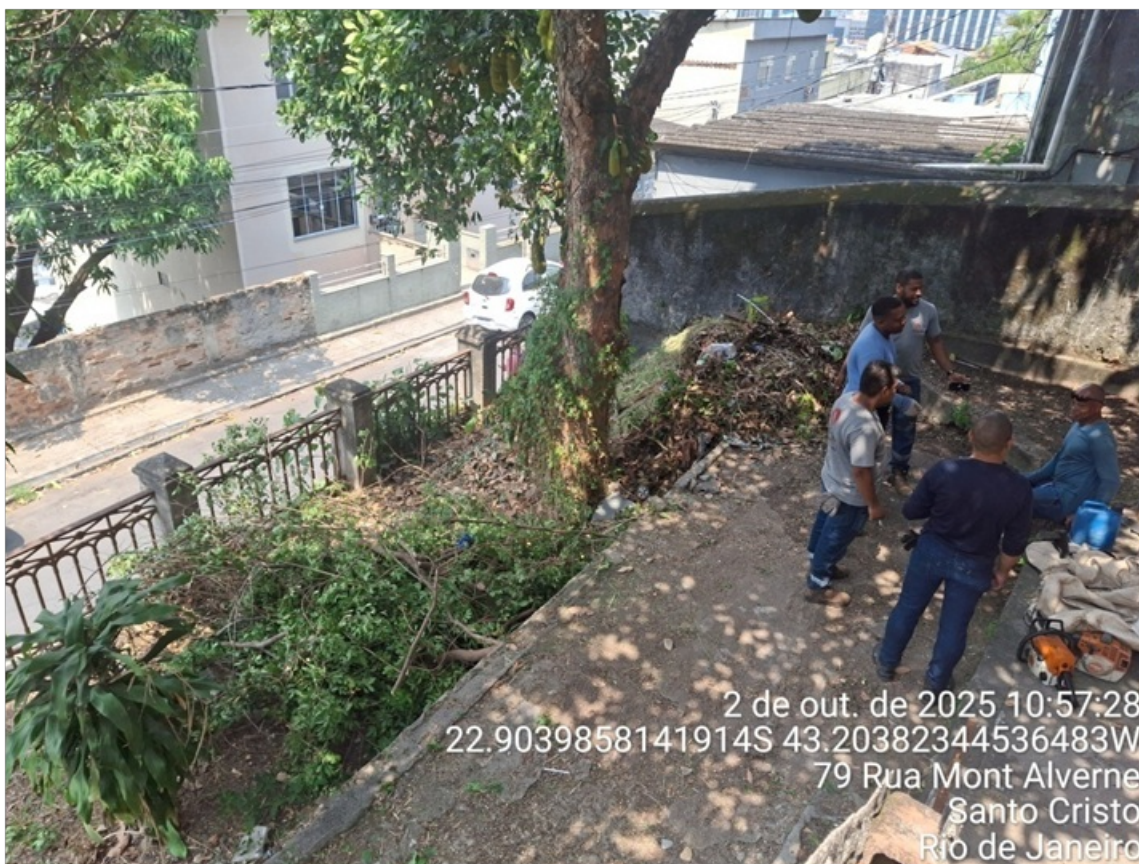
Foto 5 – Equipe de capina

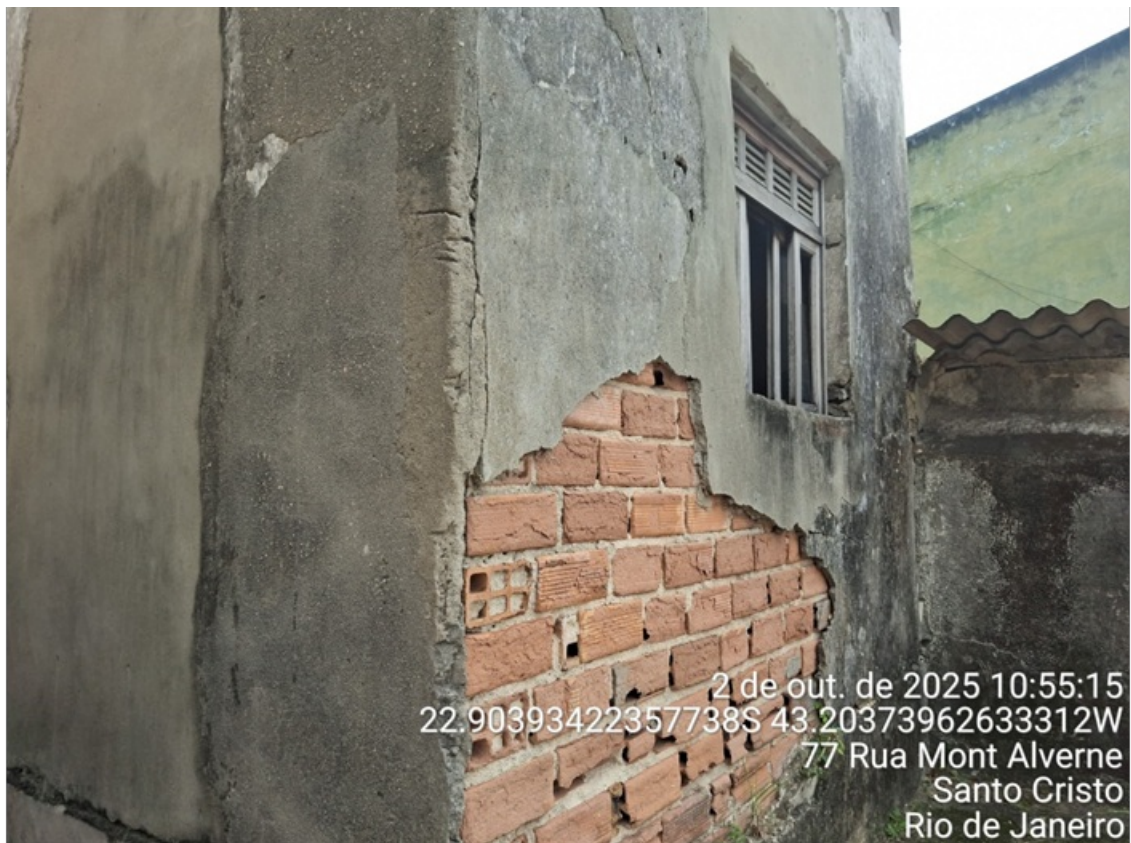
No mesmo terreno há a casa antiga do operador da unidade, que segundo informado por representantes da associação de moradores já fora invadido e por oferecer risco de colapso fora solicitado a retirada dos invasores (Fotos 6, 7, 8 e 9).

Foto 6 – Fachada casa operador

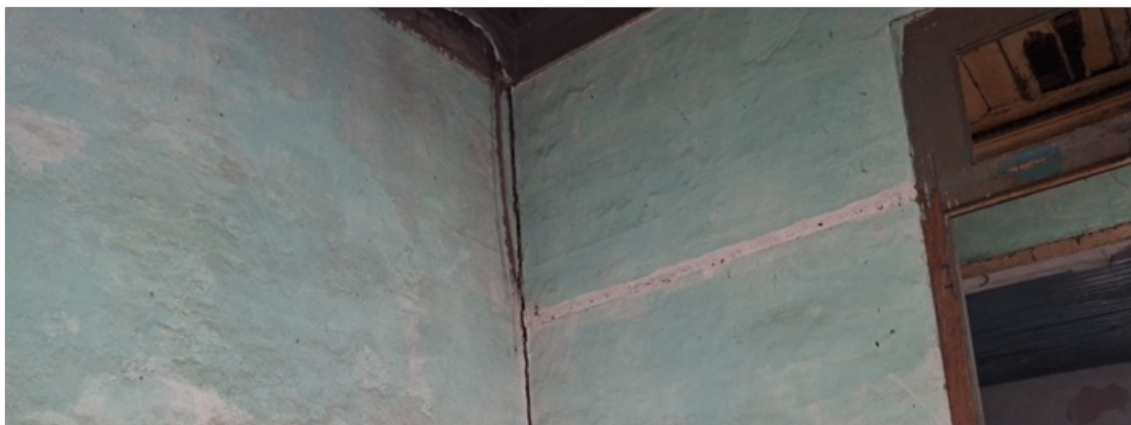
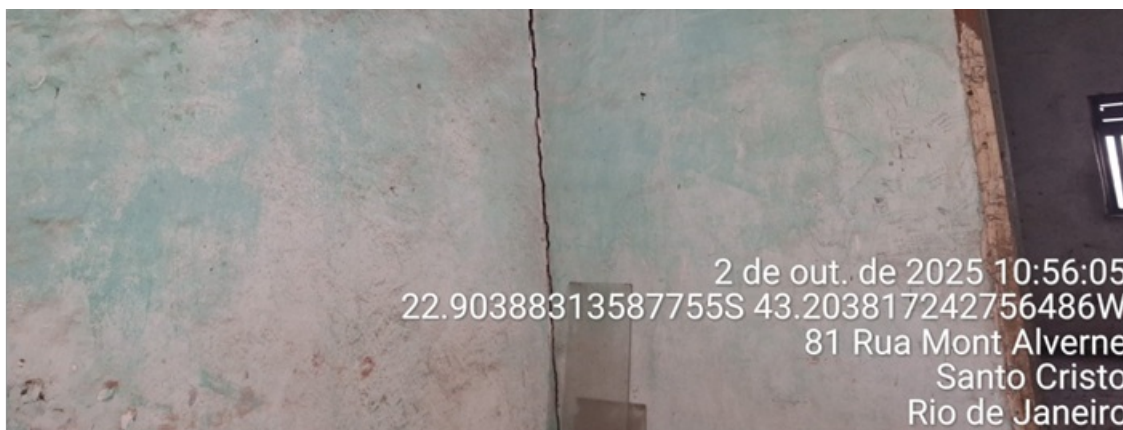
Foto 7 - Interior casa operador.

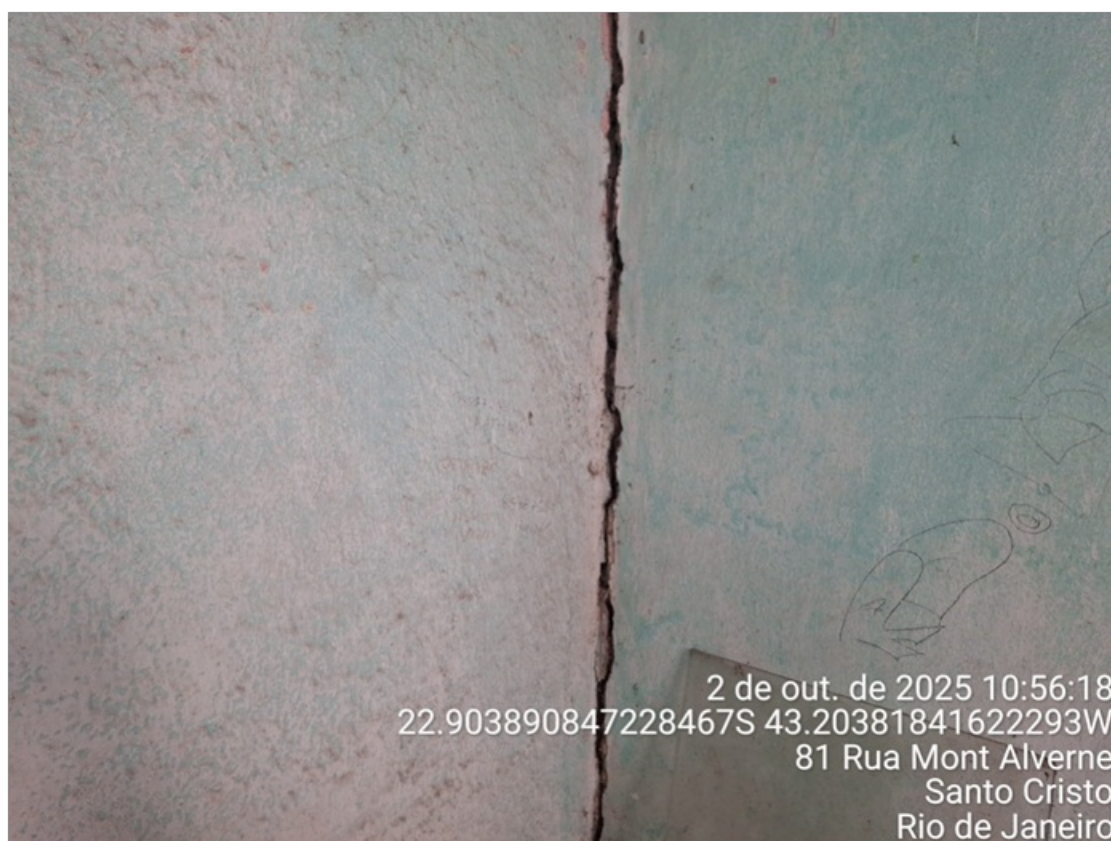
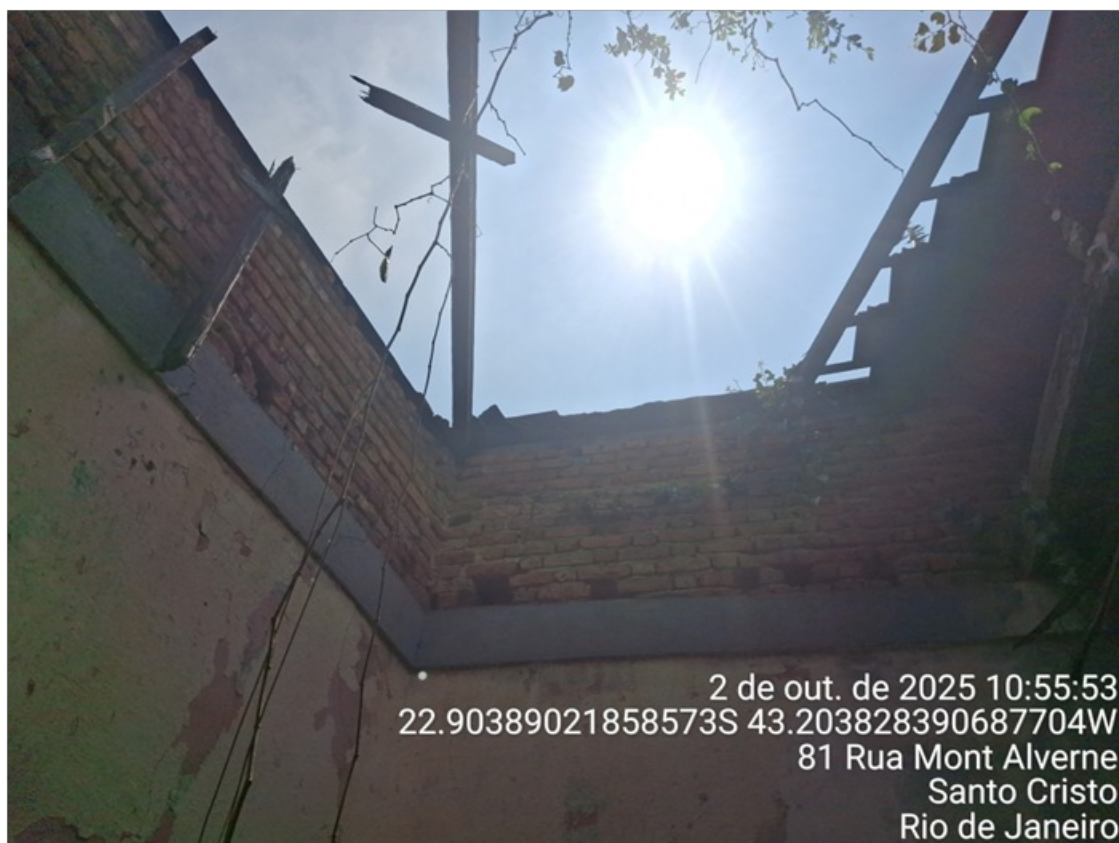
Foto 9 – Cobertura colapsada casa operador

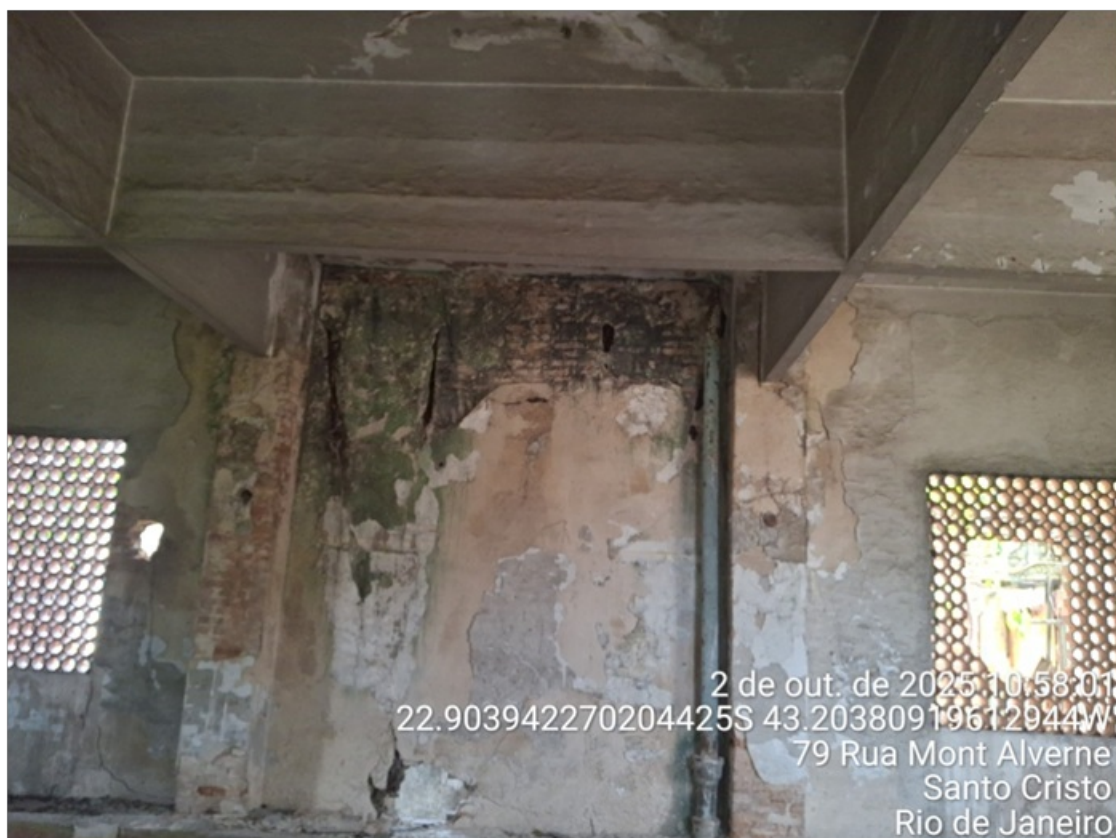
A estrutura do reservatório apresenta condições regulares, e passou por um processo de substituição da cobertura, contudo, o teto apresenta pontos com armação exposta, (Fotos 11 e 12). Há uma parede no entorno com infiltração extrema, e apresenta estrutura exposta e limo (Foto 10) . Não há medição de entrada ou saída, caixa de inspeção, controle de nível , para-raios ou qualquer outra tecnologia em operação (Foto 13).

Foto 10 - Parede entorno do reservatório

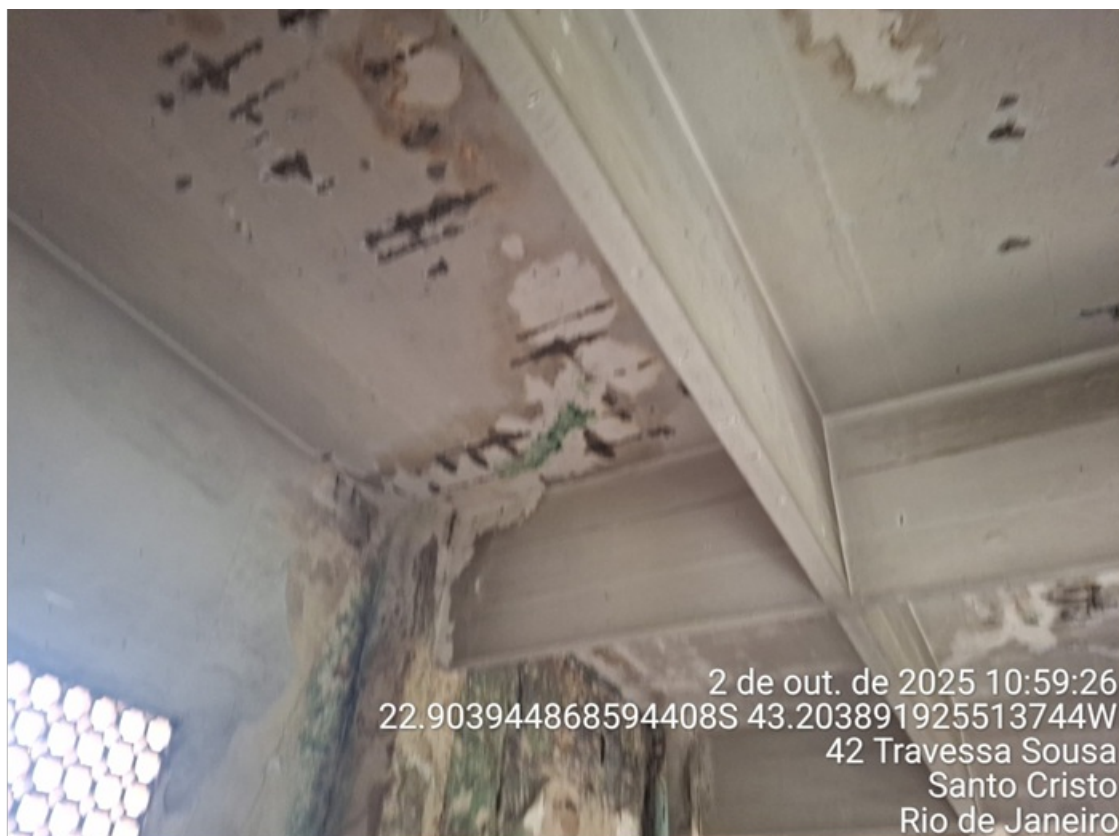
Foto 11 – Cobertura reservatório

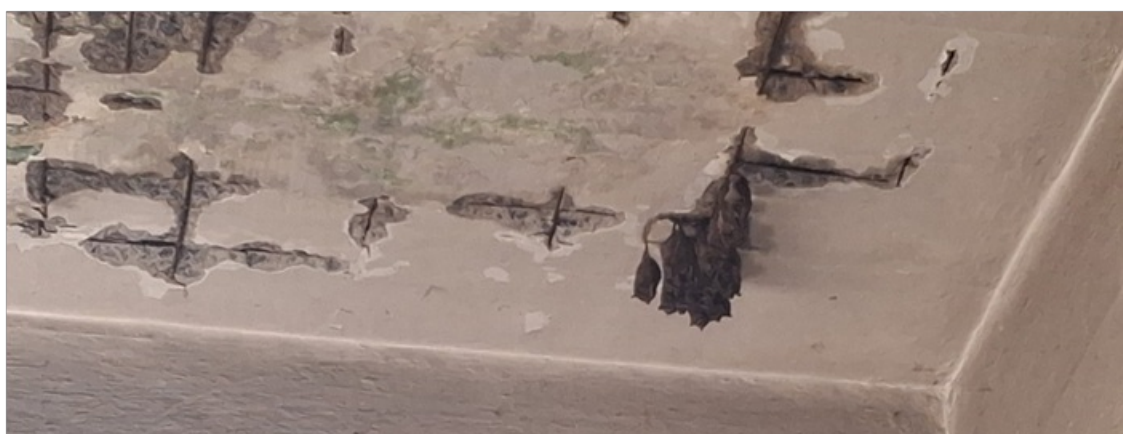
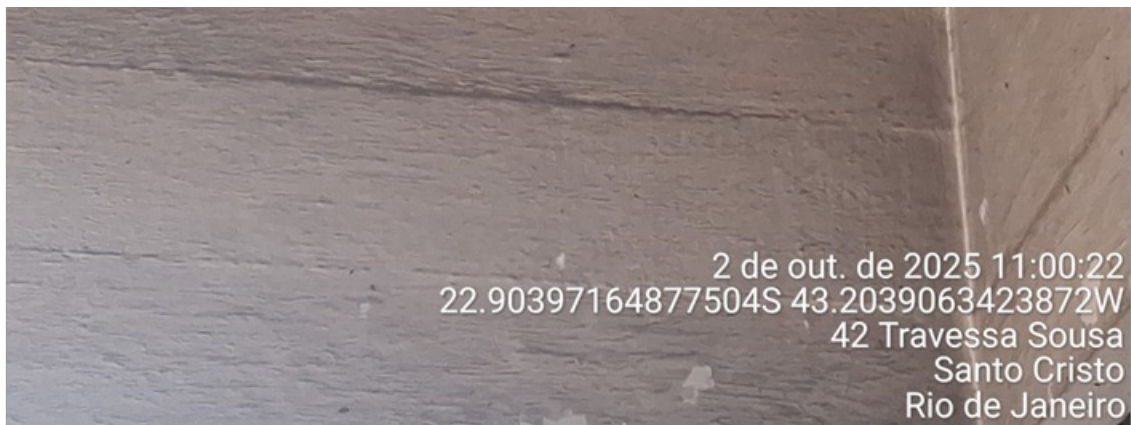
Foto 12 – Cobertura reservatório

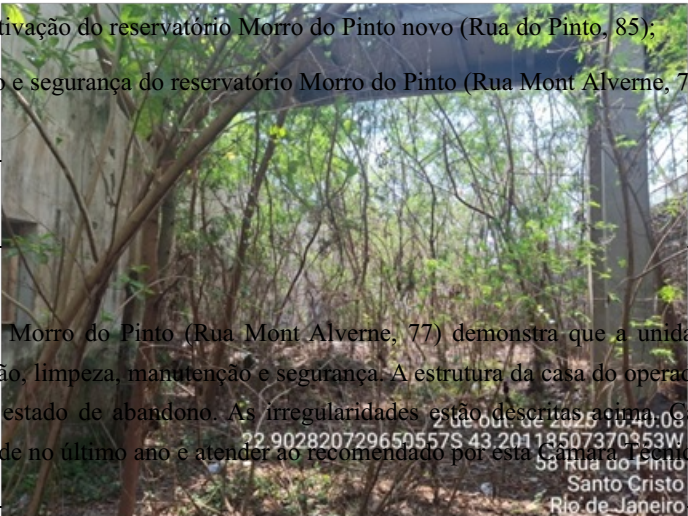
Foto 19 – Vegetação densa terreno reservatório
