## RELATÓRIO DE FISCALIZAÇÃO AGENERSA/CASAN Nº 297/2024

| Processo: | SEI-480002/007078/2024 | Data | 14/11/2024 |
| Local Fiscalizado | Logradouros do Município de São Pedro da Aldeia/RJ | | |
| Tipo da Ocorrência | Falta de Abastecimento | | |

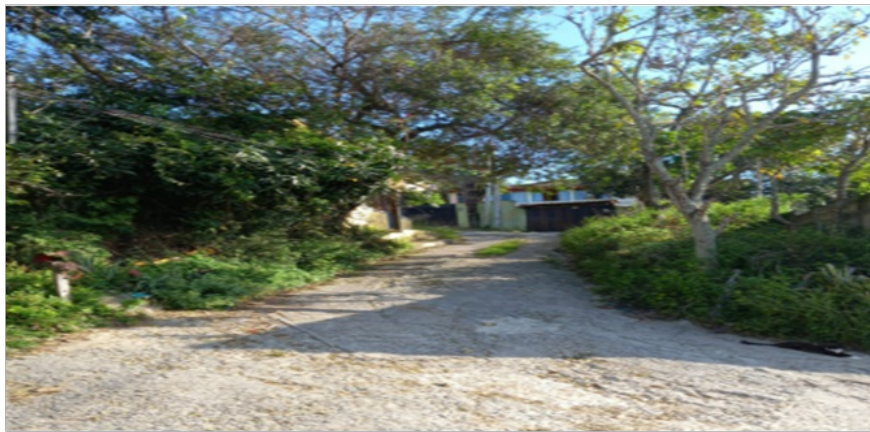
Foto 01 - Rua Manoel Araújo

O abastecimento na Rua Manoel Araújo é realizado por gravidade, de forma contínua. Na vistoria realizada no imóvel nº 225 e 226, 14/11, não foi encontrado nenhum representante na residência (foto 02). Funcionários da concessionária desmontaram o ramal externo do imóvel onde foi constatado desabatecimento.

Por se tratar de via localizada em ponto elevado, o representante da Concessionária informou que irá realizar obras de melhorias, prevista para o primeiro semestre/2025. Nesse contexto, para garantir que os usuários sejam adequadamente atendidos até que as obras sejam finalizadas, a Concessionária se comprometeu que realizará o fornecimento de água mediante caminhão pipa, mesmo diante da dificuldade de acesso aos endereços.

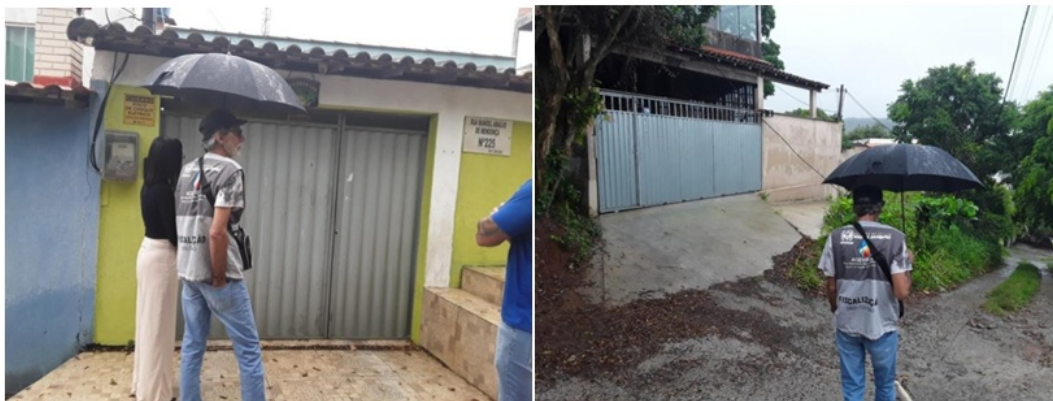
Foto 02 – Equipe aguardando atendimento do usuário

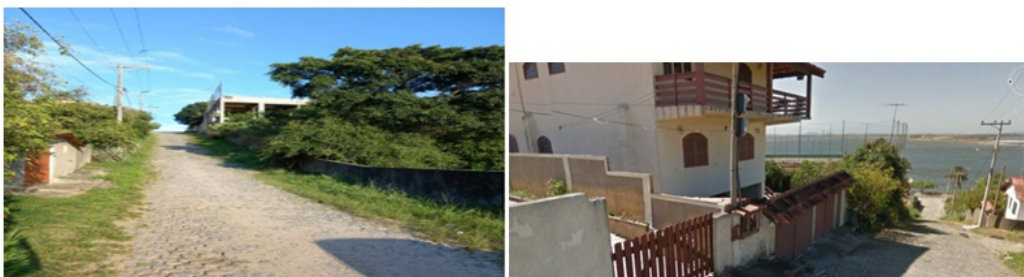
Foto 03 - Rua Alzira Barreto

Rua Alzira Barreto possui rede de distribuição e o abastecimento ocorre de forma contínua. Pressão na rede de distribuição constatada na Rua Alzira Barreto, 16 mca.

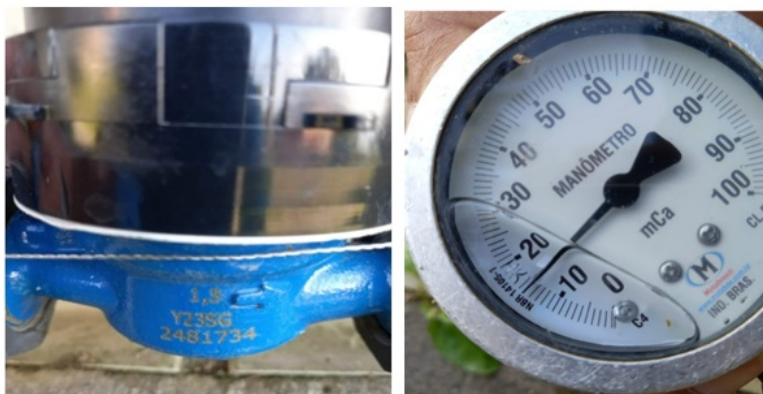
Foto 04 - Pressão no momento da vistoria técnica

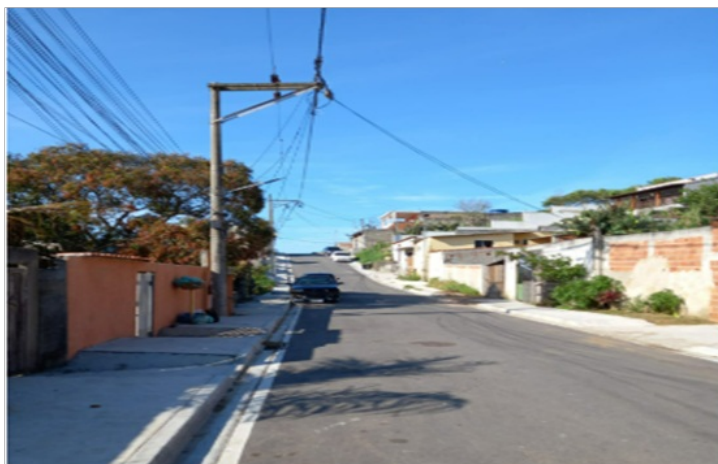
Foto 05 - Rua Primavera

A Rua Primavera possui rede de distribuição, contando com sistema de bombeamento através de booster. No momento da vistoria técnica, o abastecimento ocorria de forma contínua, com uma pressão na rede de distribuição de 10 mca.

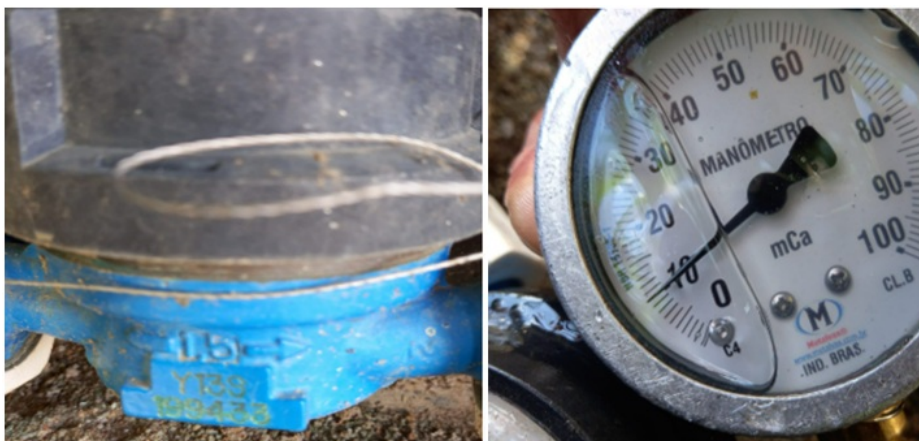
Foto 06 - Pressão no momento da vistoria técnica

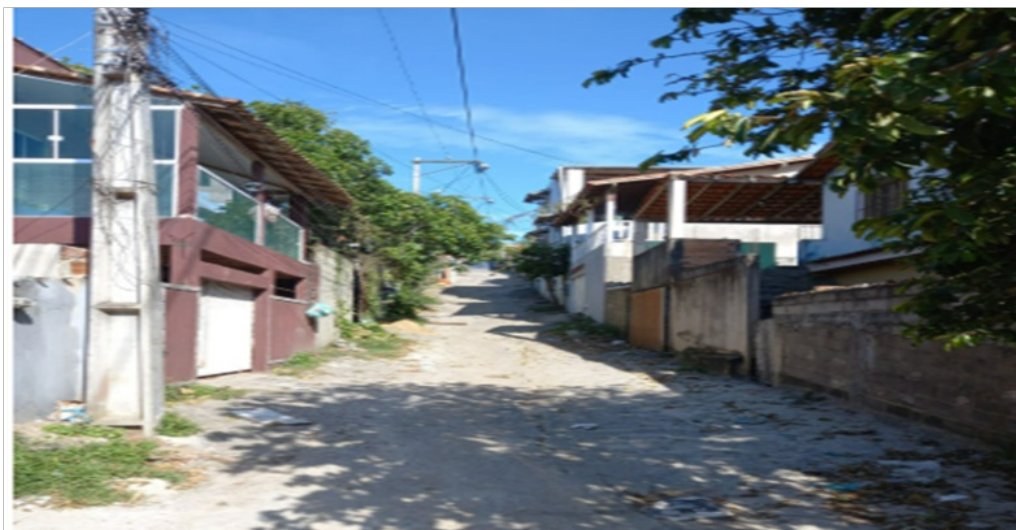
Foto 07 - Rua Gomes

A rua Gomes é abastecida por rede de distribuição que conta com sistema de bombeamento através de booster. No momento da vistoria técnica, o abastecimento ocorria de forma contínua, com uma pressão na rede de distribuição de 21 mca.

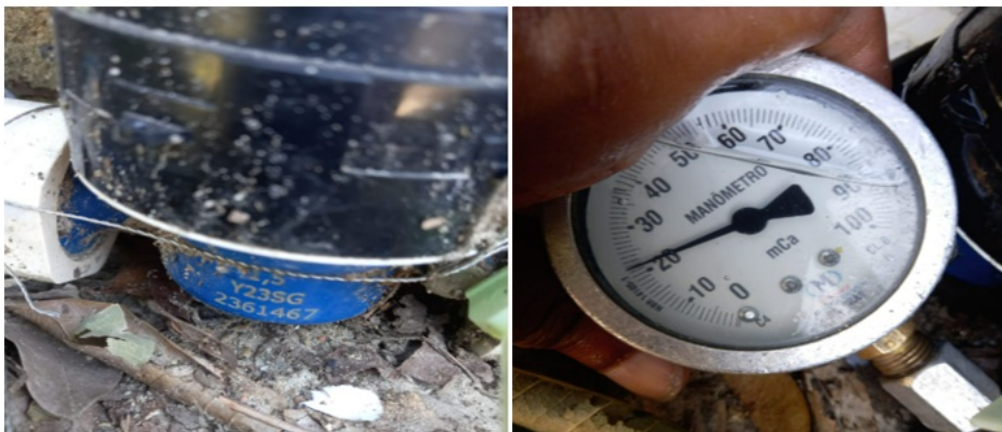
Foto 08 - Pressão no momento da vistoria técnica, 21 mca

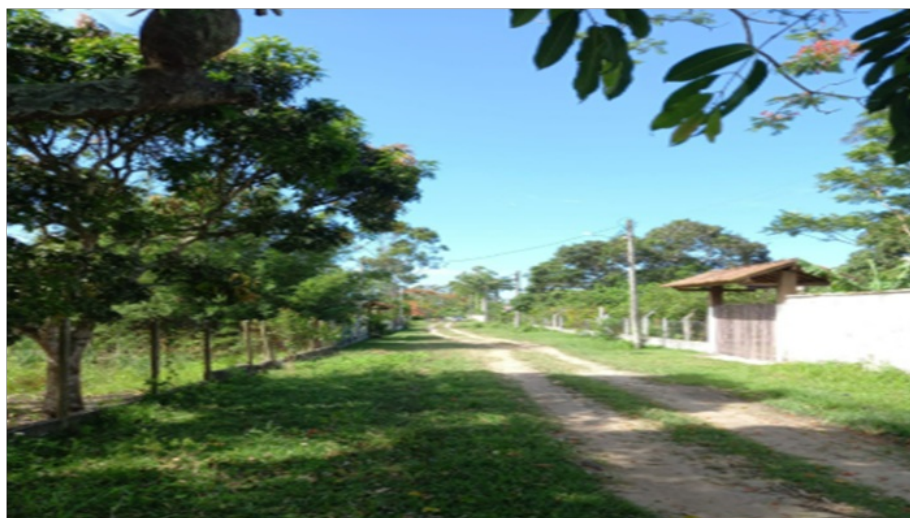
Foto 09 - Rua da Amizade

No dia 15/08/2024, segundo a representante da Concessionária Prolagos, Dr<sup>a</sup> Aline Barreto, informou que foi concluiu a 1ª fase de melhoria com a instalação da nova unidade de bombeamento na Estrada do Alecrim. No momento da vistoria, foi verificado que o booster operava normalmente, integrado o sistema de abastecimento de água do Município.

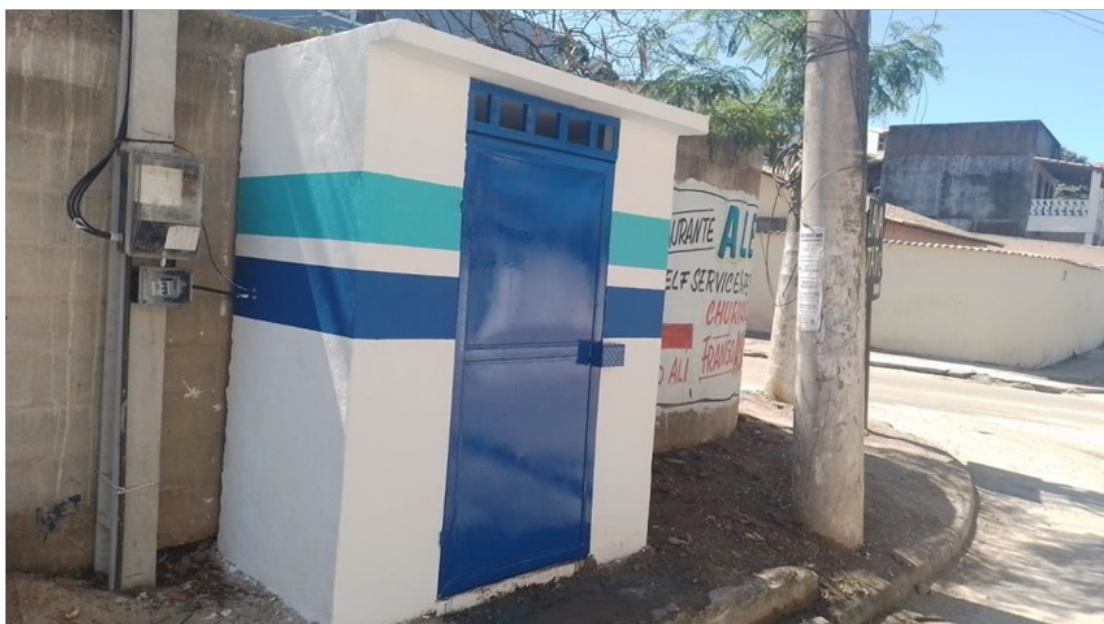
Foto 10 - Cabine do Booster

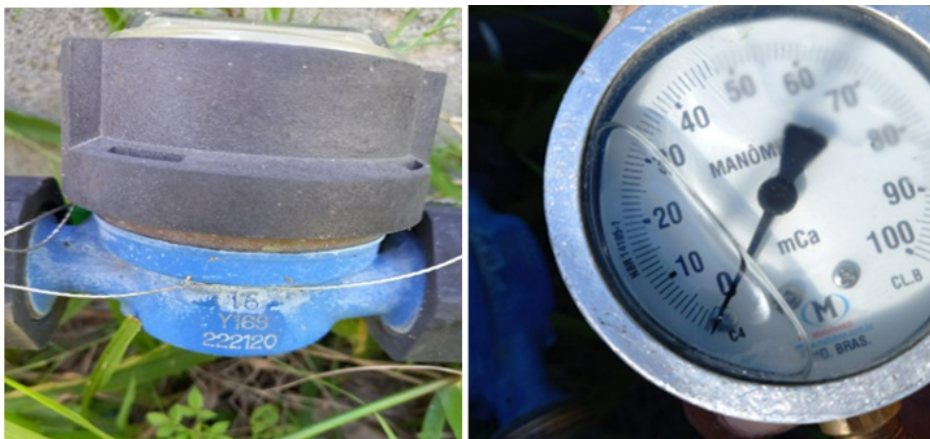
Foto 11 - Pressão no momento da vistoria técnica, Zero

A Concessionaria Prolagos garantiu que os usuários serão atendidos com fornecimento de água, até que as obras sejam finalizadas, por caminhão pipa.

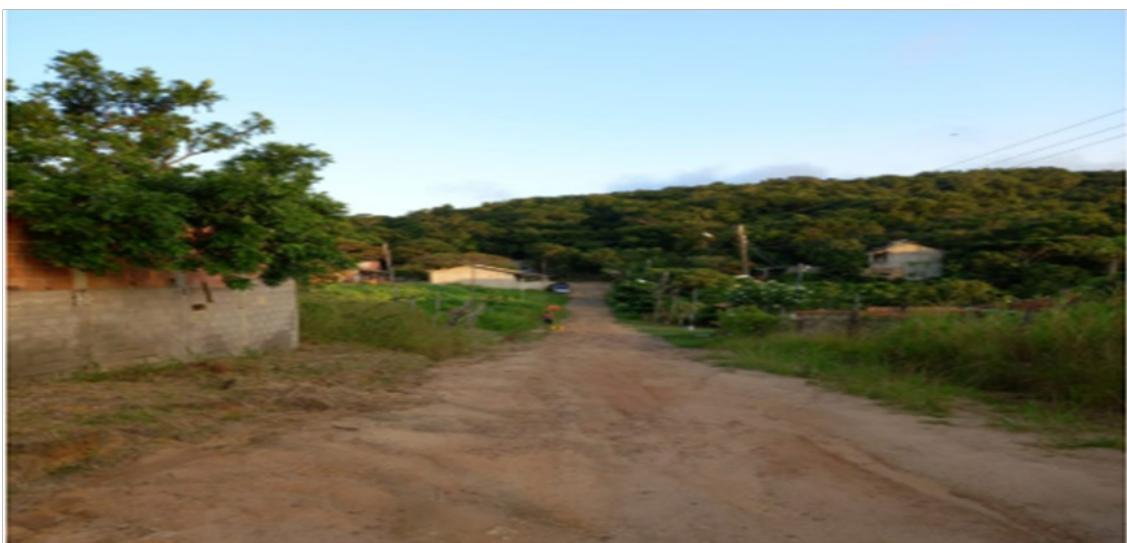
Foto 12 - Rua Edmundo Chame - Praia Linda

Rua Edmundo Chame é abastecida por rede de distribuição. No momento da vistoria técnica, o abastecimento ocorria de forma contínua, com uma pressão na rede de distribuição de 18 mca.

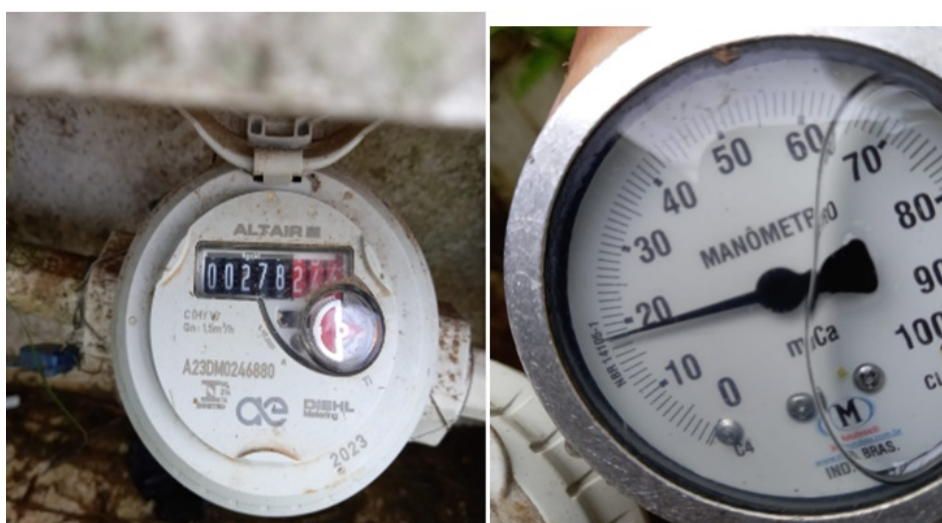
Foto 13 - Pressão no momento da vistoria técnica, 18 mca

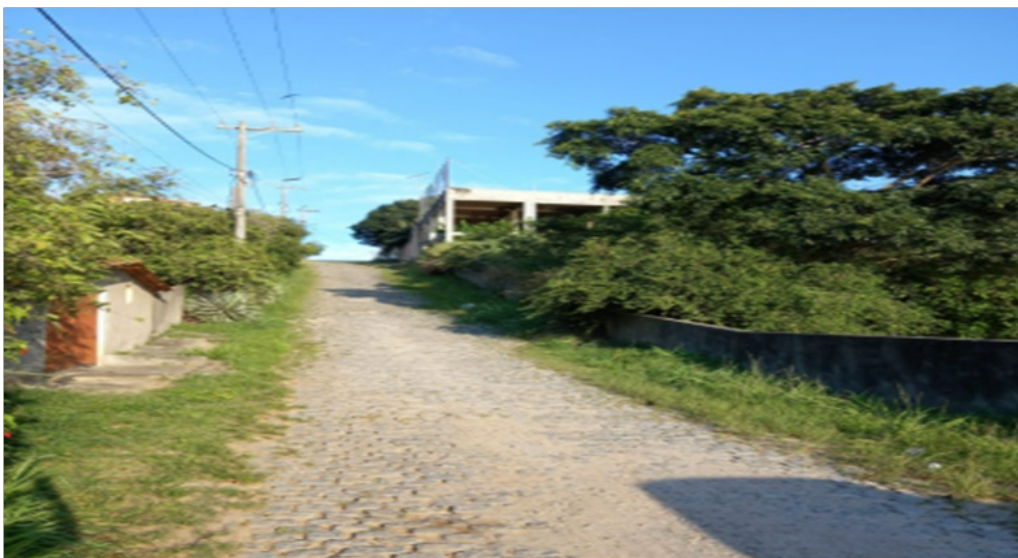
Foto 14 - Rua Alzira Barreto

A Rua Alzira Barreto é abastecida por rede de distribuição. No momento da vistoria técnica, o abastecimento ocorria de forma contínua, com uma pressão na rede de distribuição de 15 mca (foto 15).

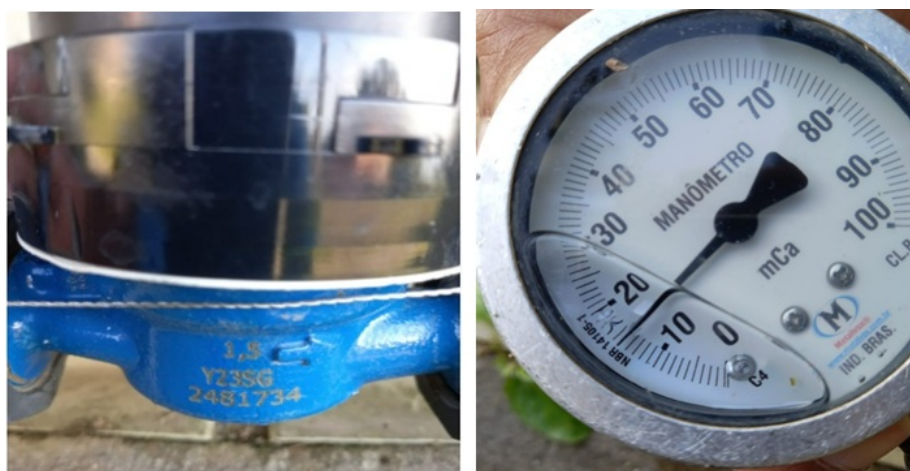
Foto 15 - Pressão no momento da vistoria técnica, 15 mca

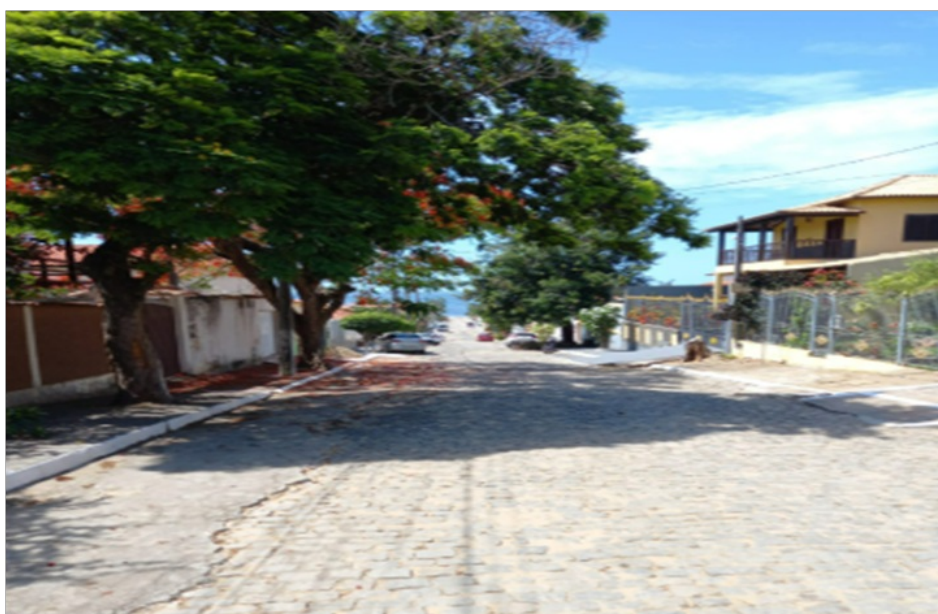
Foto 16 - Rua Palmira Marques

A Rua Palmira Marques é abastecida por rede de distribuição. No momento da vistoria técnica, o abastecimento ocorria de forma contínua, com uma pressão na rede de

distribuição de 11 mca (foto 17).

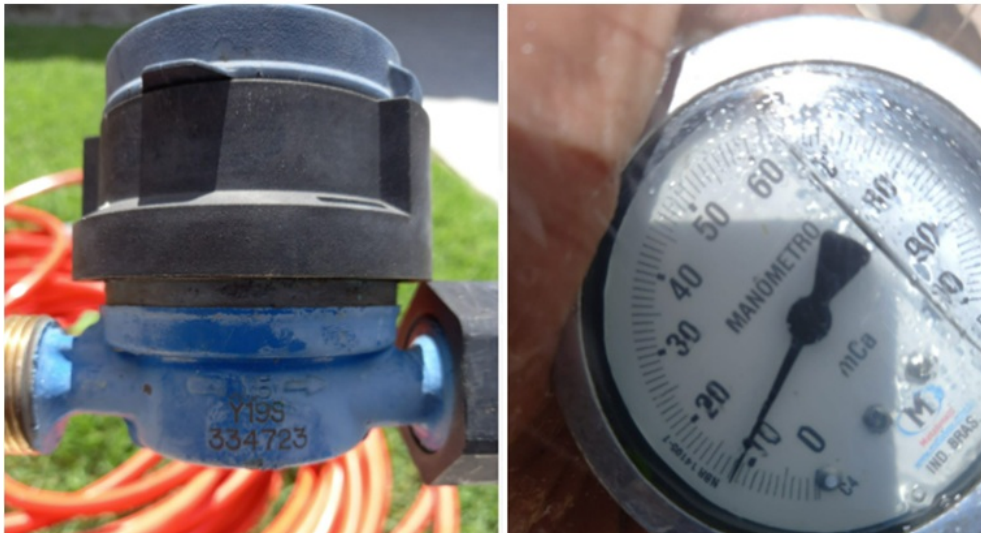
Foto 17 - Pressão no momento da vistoria técnica, 15 mca

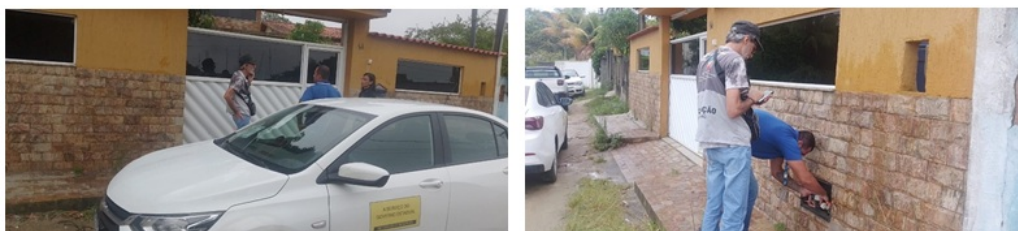
A Rua Leopoldina Valente é abastecida por rede de distribuição

No momento da vistoria técnica, Foi verificado que o abastecimento estava restabelecido e que ocorria de forma contínua, com uma pressão na rede de distribuição de 3 mca (foto 18).
