## **RELATÓRIO DE FISCALIZAÇÃO AGENERSA/CASAN Nº301/2025**

| <b>UNIDADE/OBRA FISCALIZADA</b> | EEAT Cristalina II | | |
| <b>ENDEREÇO DA UNIDADE/OBRA FISCALIZADA</b> | Rua Domingos Alves de Oliveira, s/nº, Éden, São João de Meriti. | | |
| <b>OBJETIVO DA FISCALIZAÇÃO</b> | Avaliar condições estruturais, operacionais e sanitárias da Estação | | |

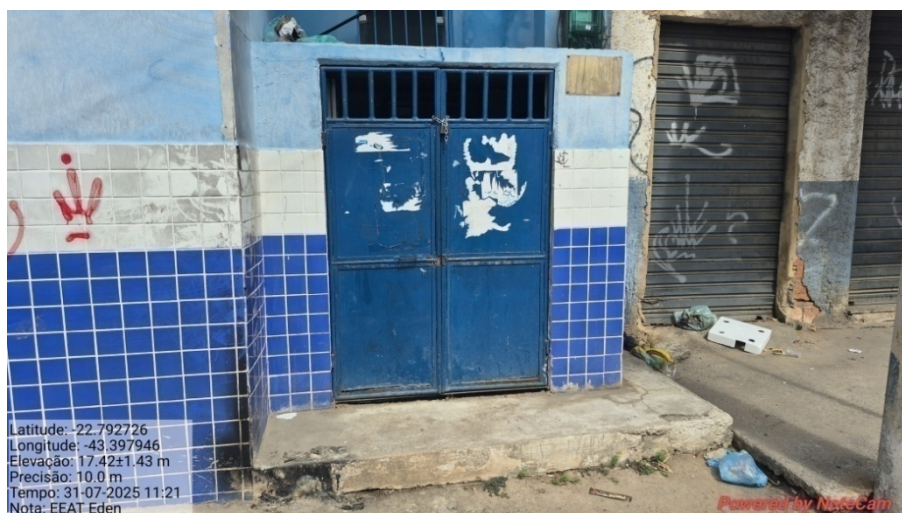
A Estação localiza-se na beira da via e não possui placa de identificação da concessionária na parte externa (Foto 2). A Unidade não possui cercamento e possui acesso restrito, protegida com cadeado (Foto 2). A área interna permite o acesso de operadores porém, o espaço é limitado e com pouca circulação de ar no local (Foto 3).

Foto 2. Entrada da Unidade.

1. Realizar melhorias/reforma nas estruturas da Unidade;
2. Inserir placa de identificação na unidade;
3. Realizar manutenção periódica no sistema.

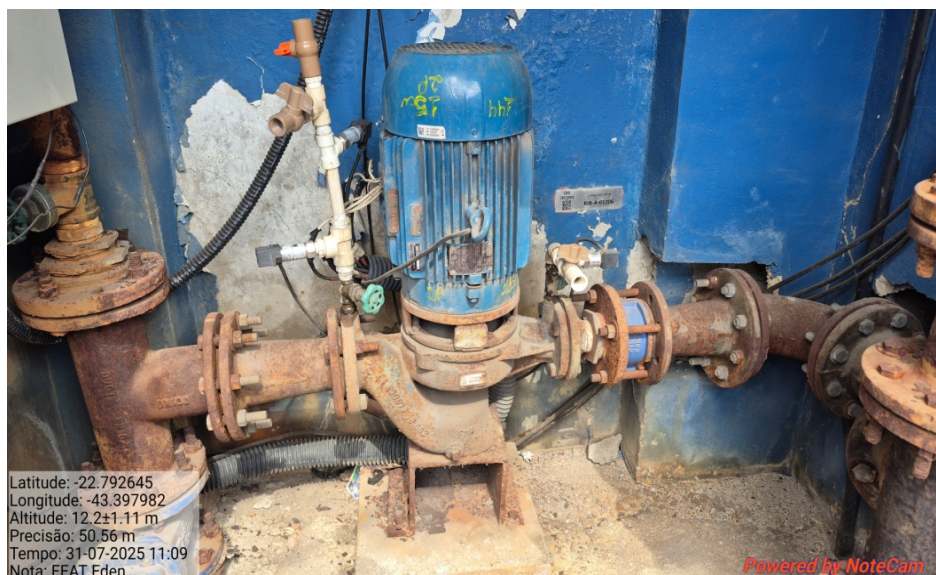
O período de manutenções informada pelo supervisor da concessionária é conforme demanda. O conjunto motobomba apresenta significativa oxidação e muitos fios apresentam remendos (Foto 3 e 4). A Estação possui estrutura para operar com uma bomba do tipo centrífuga. A bomba possui 15cv de potência, com pressão de 25mca de recalque. Possui tubulação de sucção é DN200 de sucção, e DN150 de recalque.

Foto 3. Conjunto motobomba da unidade com oxidação e fios remendados.

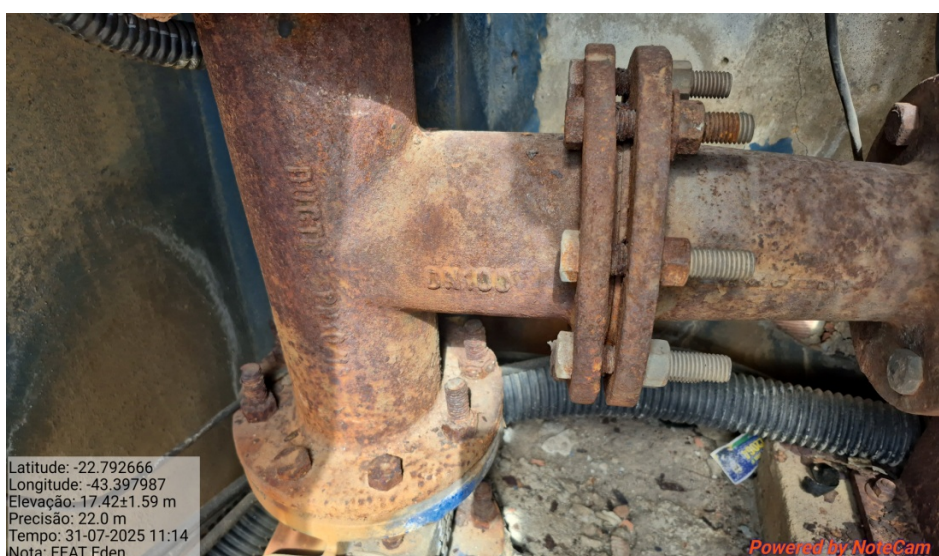
Foto 4. Estrutura do conjunto motobomba com oxidação.

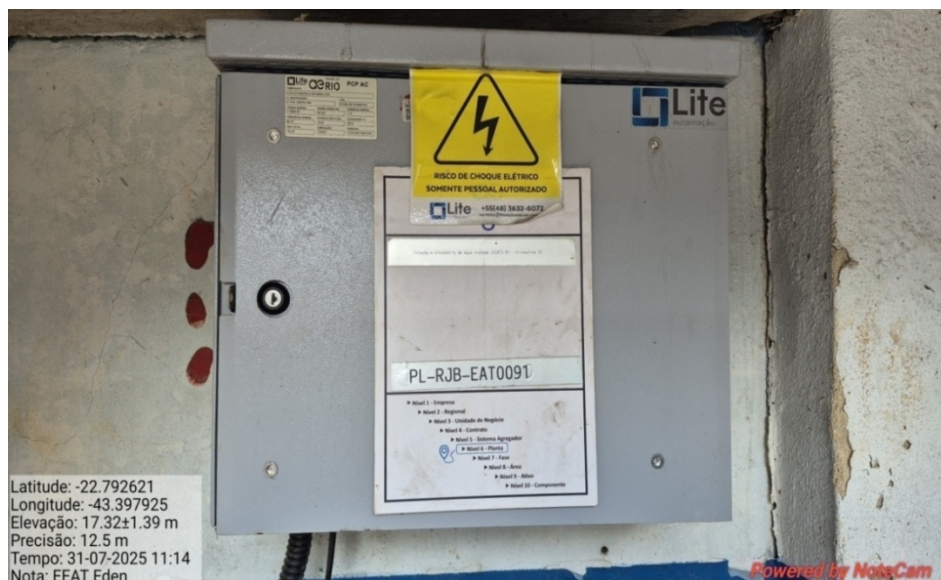
O funcionamento da EEAT é totalmente automatizado, 24 horas por dia e não há medidor de vazão no sistema da unidade. A EEAT é provida de inversor de frequência e válvula de retenção. Os painéis elétricos encontram-se protegidos, em bom estado de conservação e há sinalização de risco de choque elétrico (Foto 5 e 6). Segundo o representante da concessionária, a elevatória em questão consegue suprir a área de abrangência.

Foto 5. Pannel da estação com sinalização de risco de choque elétrico.

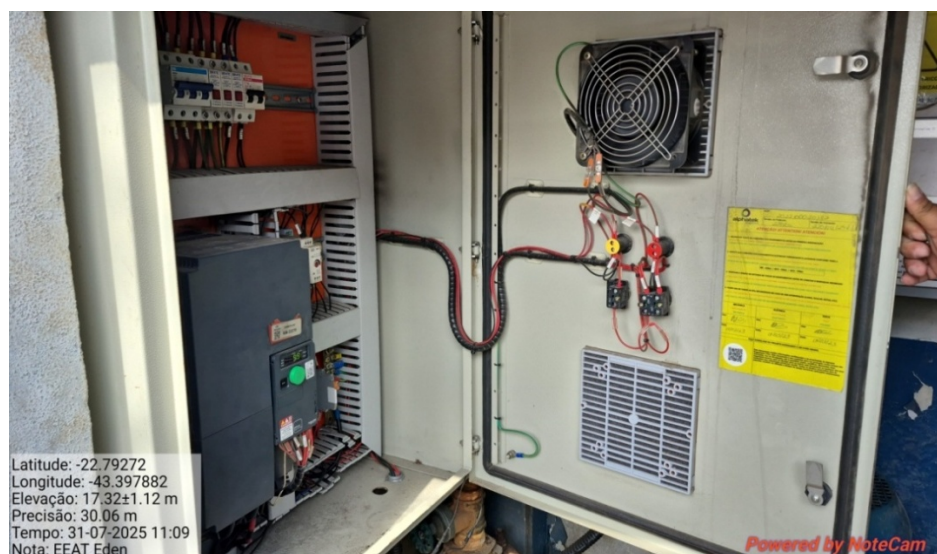
Foto 6. Pannel da estação em bom estado de conservação.
