**RELATÓRIO DE FISCALIZAÇÃO AGENERSA/CASAN Nº 302/2025**

| <b>UNIDADE/OBRA FISCALIZADA</b> | ESTAÇÃO DE RESERVAÇÃO (ERES) 158 - JARDIM MERITI | | |
| <b>OBJETIVO DA FISCALIZAÇÃO</b> | Avaliar condições estruturais, operacionais e sanitárias do reservatório | | |
| <b>PERÍODO DE FISCALIZAÇÃO</b> | 07/08/2025 | | |

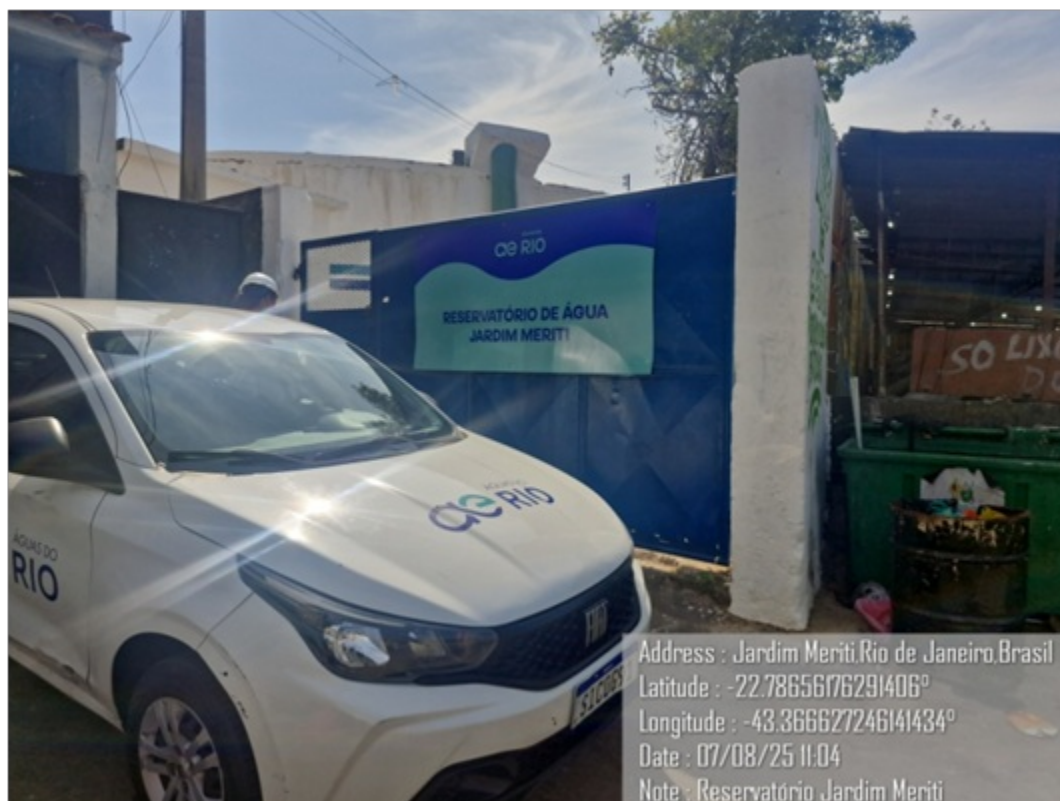
Existe identificação externa da concessionária na entrada da área onde se localiza o reservatório, placa do bem no local e a unidade com pintura em alusão a concessionária (fotos 1 e 2) ;

Foto 1: Portão de acesso a área do reservatório

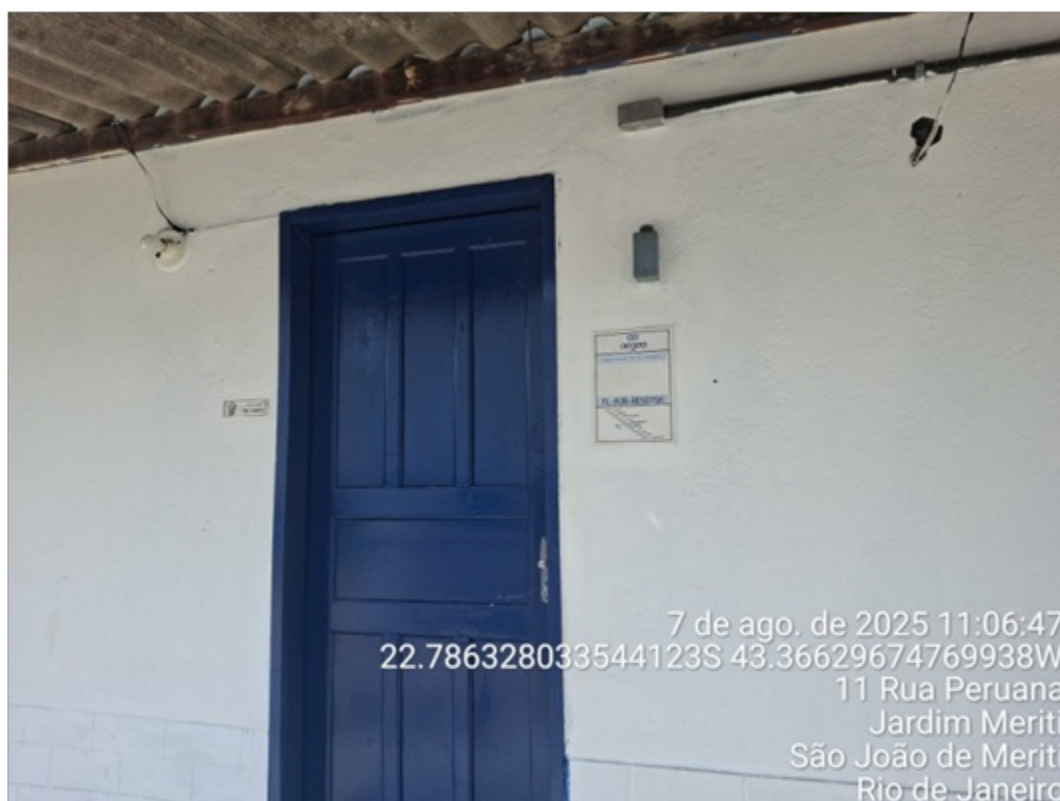
Foto 2: Placa do bem

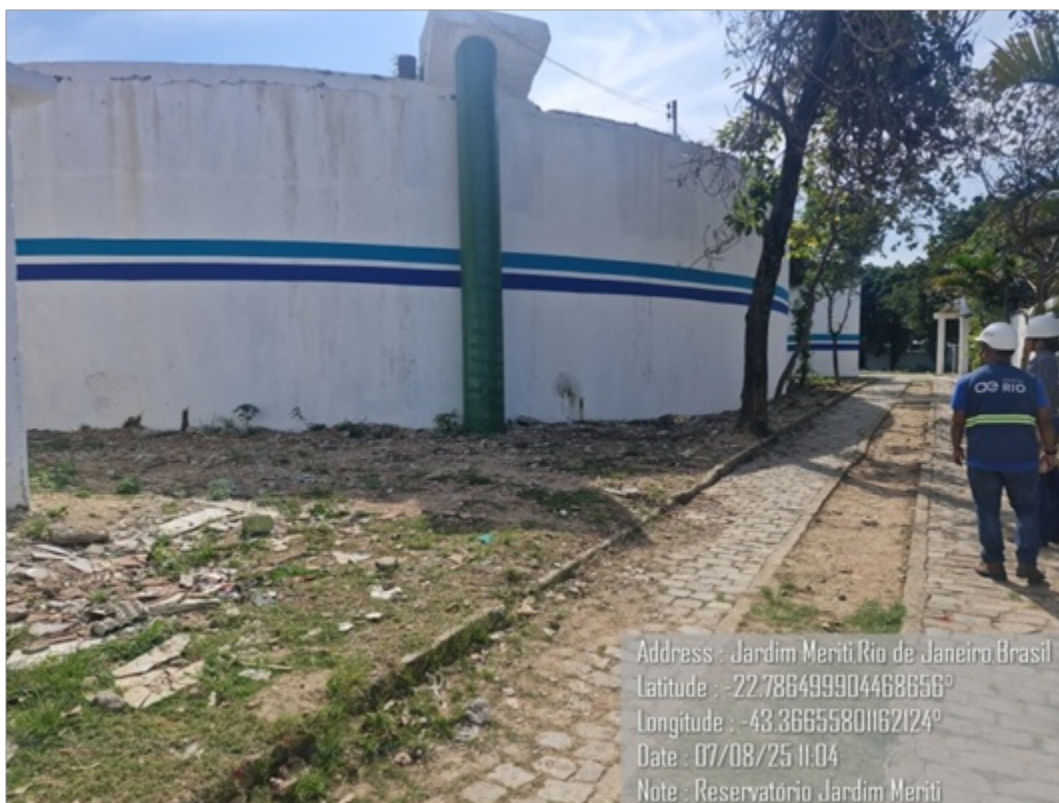
Não há escada de acesso a laje, portanto não fora possível observar as condições das lajes (foto 3);

Foto 3: Reservatório vista externa – Tubulação de chegada

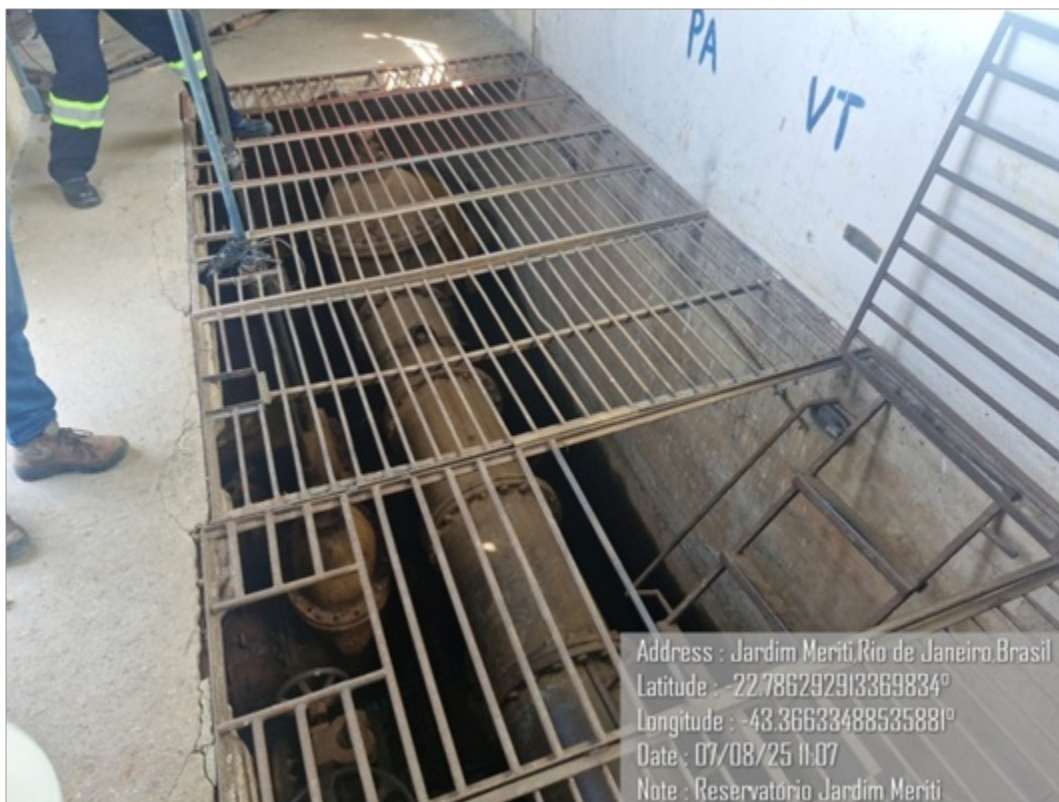
Barriletes de chegada, distribuição e extravasão apresentam pontos de oxidação moderada (fotos 4 e 7);

Foto 4: Barrilete do reservatório

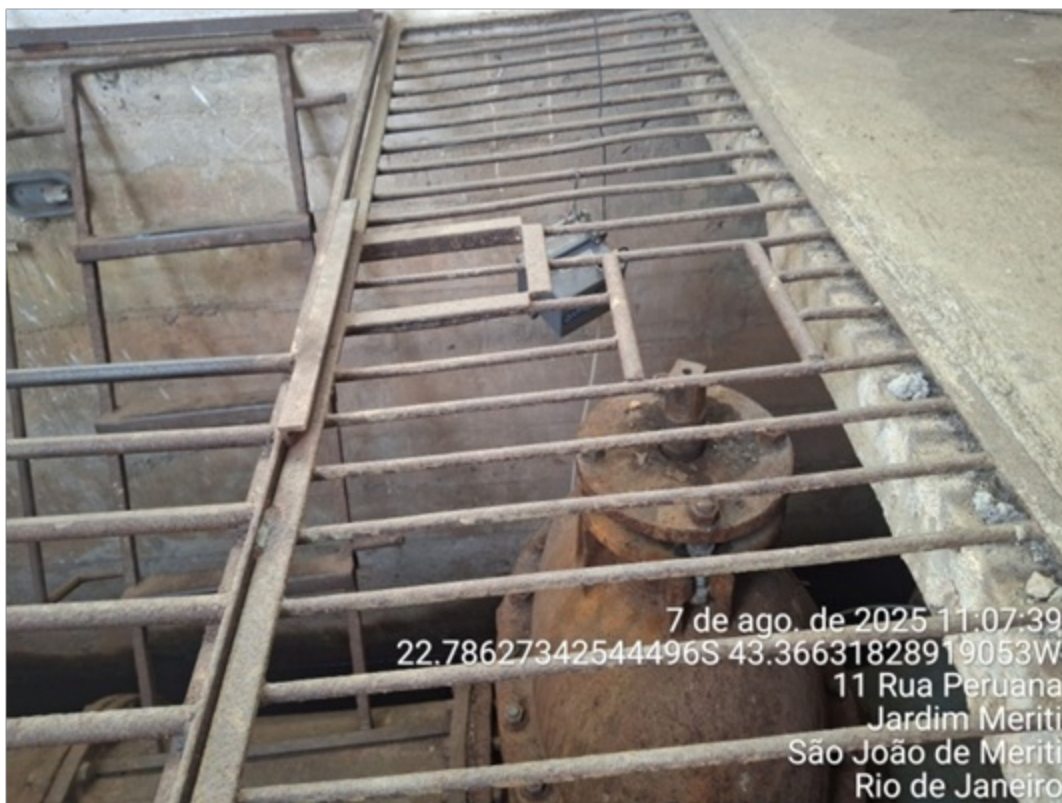
Monitoramento de vazão através de datalogger instalado na chegada, informações enviadas ao CCO, há uma régua de nível no local que estava marcando 2,00 m (fotos 5 e 6) ;

Foto 5: Datalogger

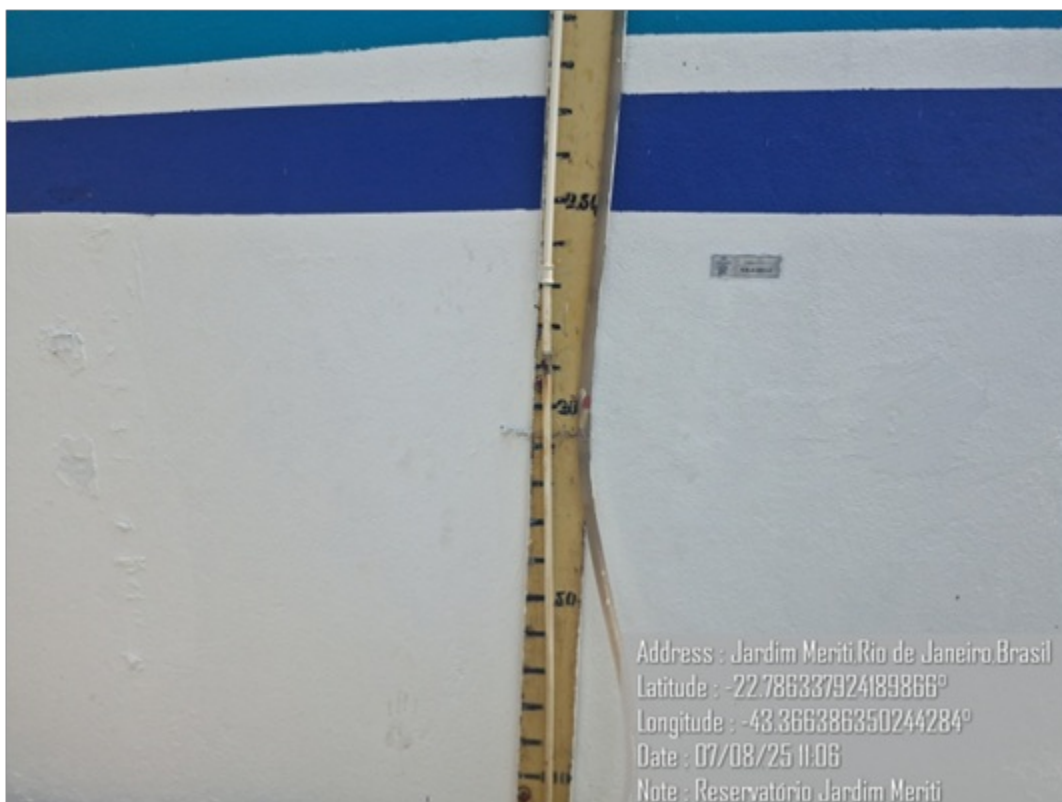
Foto 6: Régua de nível

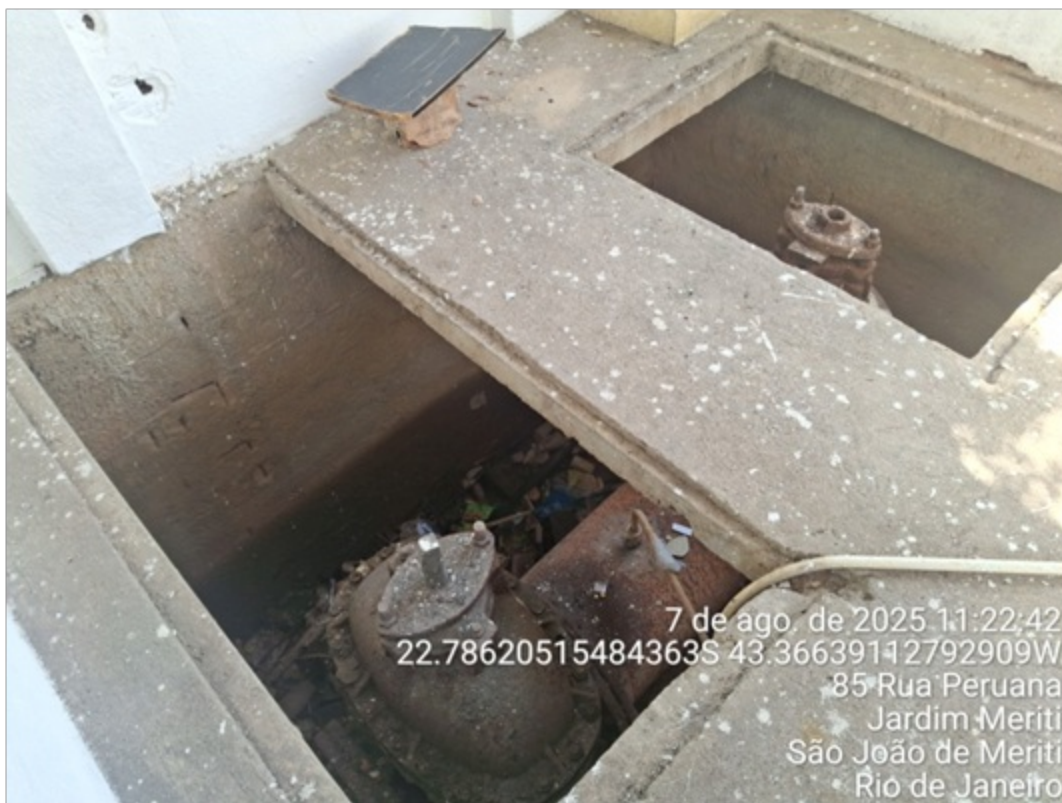
Foto 7: Tubulações extravassora e de limpeza

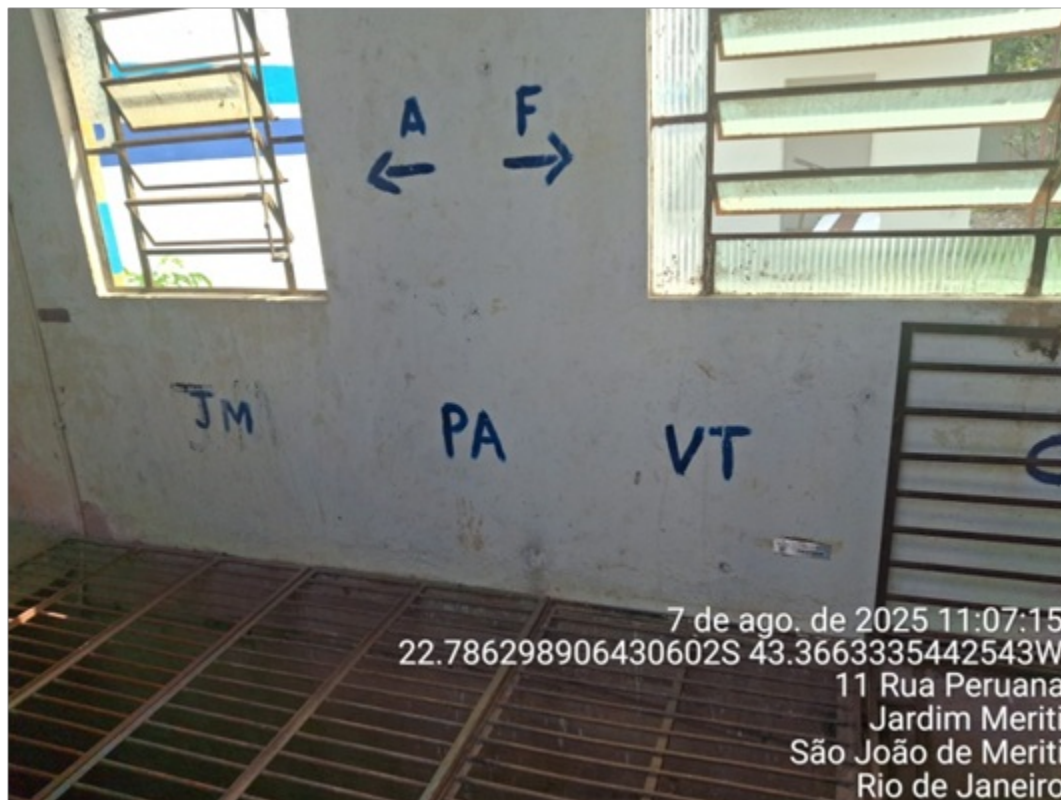
Foto 8: Identificação barriletes

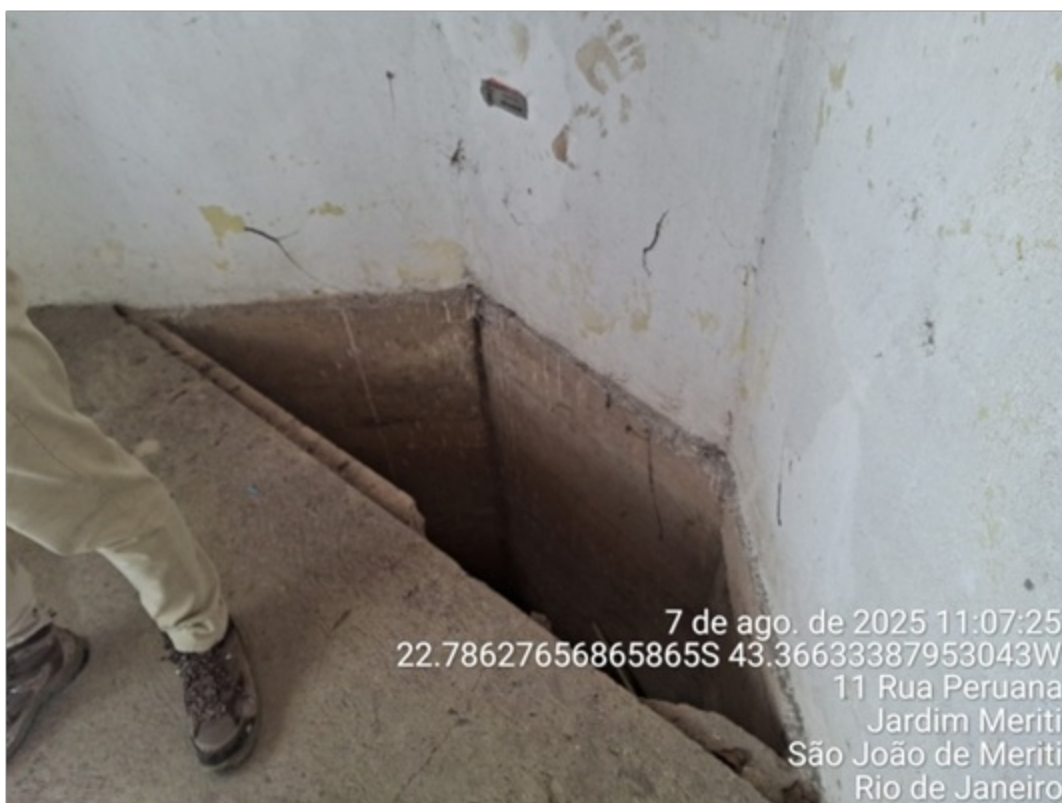
- Falta de tampas no barrilete de distribuição e no barrilete do extravassor (fotos 9 e 10);
- Presença de lixo no terreno da unidade (foto 11);
- Desplacamentos de borda do reservatório (fotos 12 e 13).

Foto 9: Trecho barrilete sem tampa

| | | Recomenda-se que a concessionária: <ul style="list-style-type: none"> <li>• Providencie as tampas no barrilete de distribuição e no barrilete do extravassor, afim de promover segurança na operação;</li> <li>• Providencie a limpeza do local no terreno da unidade, e a mantenha;</li> <li>• Apresente cronograma para restauração das estruturas do reservatório.</li> </ul> | |

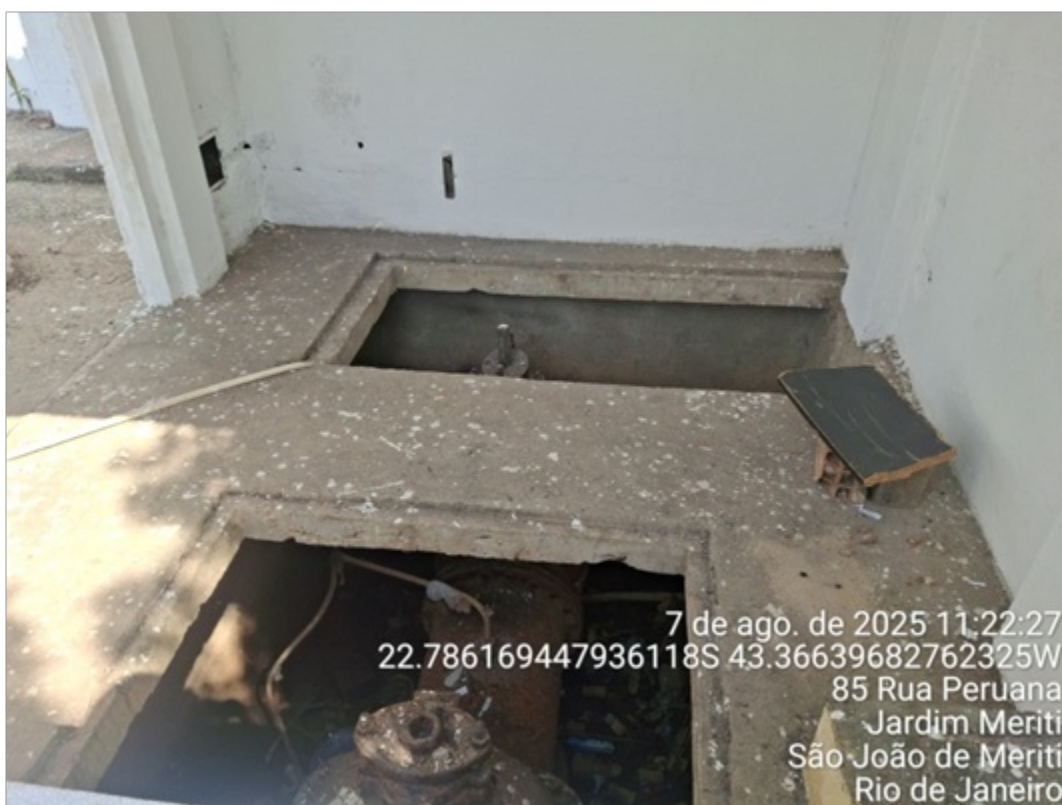
Foto10: Barrilete sem tampa

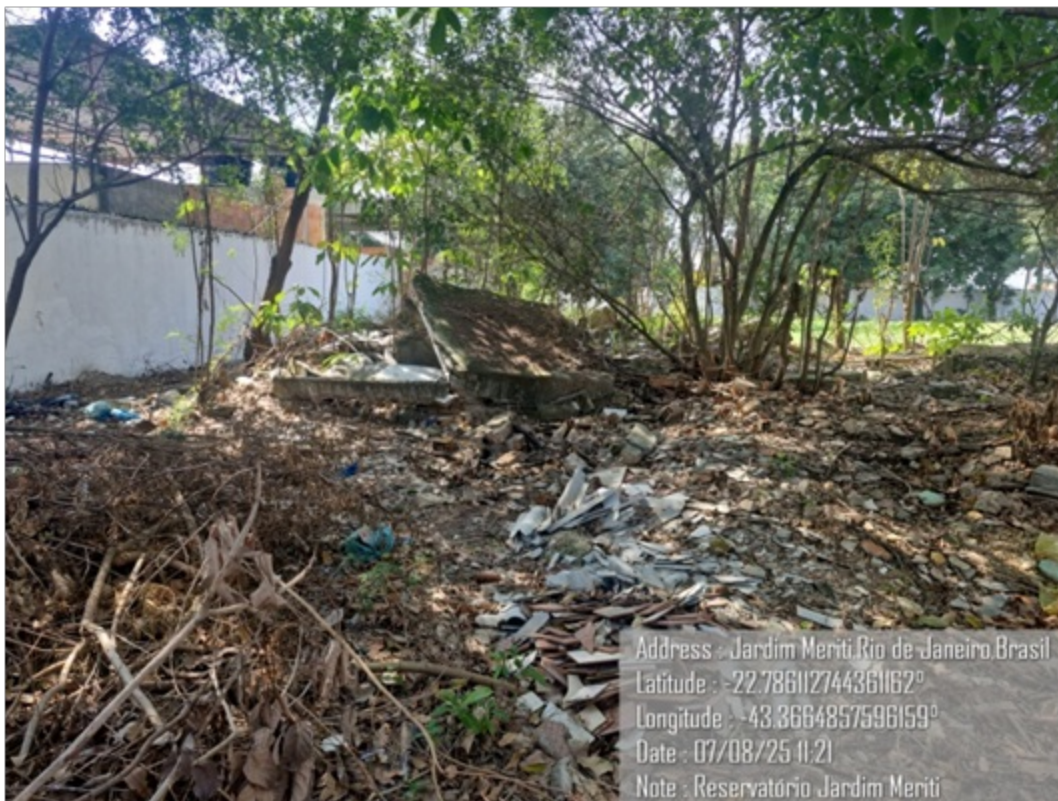
Foto 11: Lixos no terreno da unidade

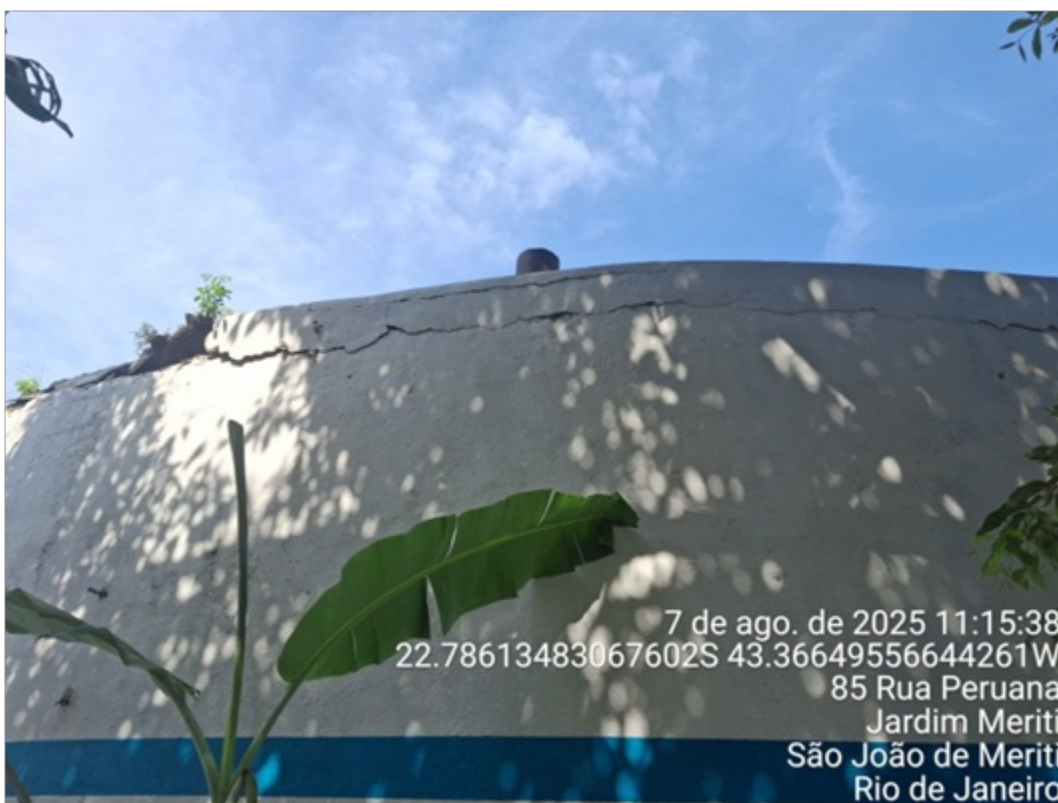
Foto12: Desplacamento na borda com vegetação
