Agência Reguladora de Energia e Saneamento Básico do Estado do Rio de Janeiro

**RELATÓRIO DE FISCALIZAÇÃO AGENERSA/CASAN Nº 303/2025**

| <b>UNIDADE/OBRA FISCALIZADA</b> | ESTAÇÃO ELEVATÓRIA DE ÁGUA TRATADA (EAT) 35 - JARDIM MERITI | | |

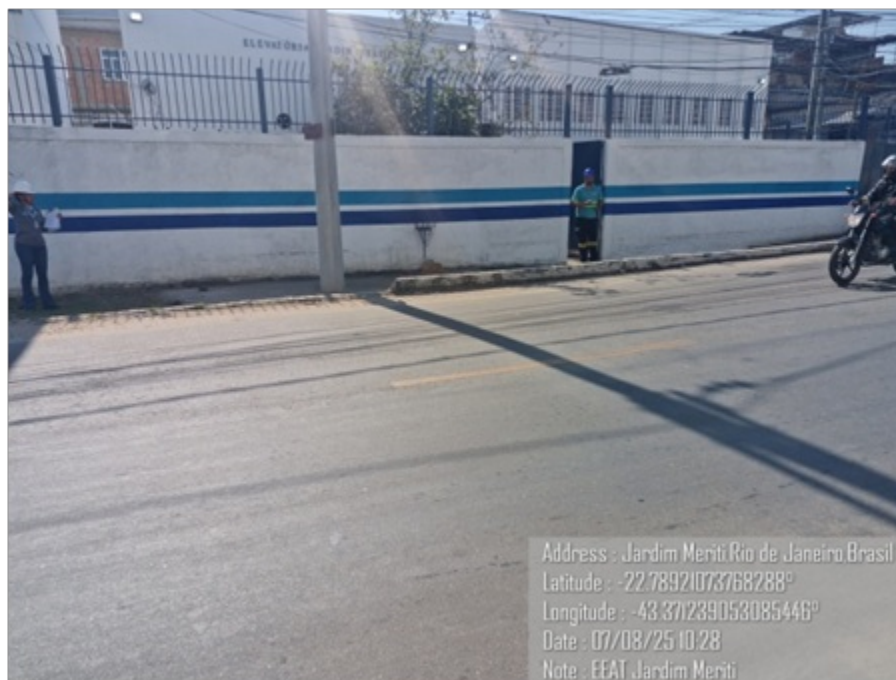
O abrigo é uma estrutura em alvenaria com ventilação e apresenta boas condições estruturais, com identificação da concessionária e placa do bem na entrada (fotos 1 e 2);

Foto 1 – Fachada abrigo do booster (ou elevatória)

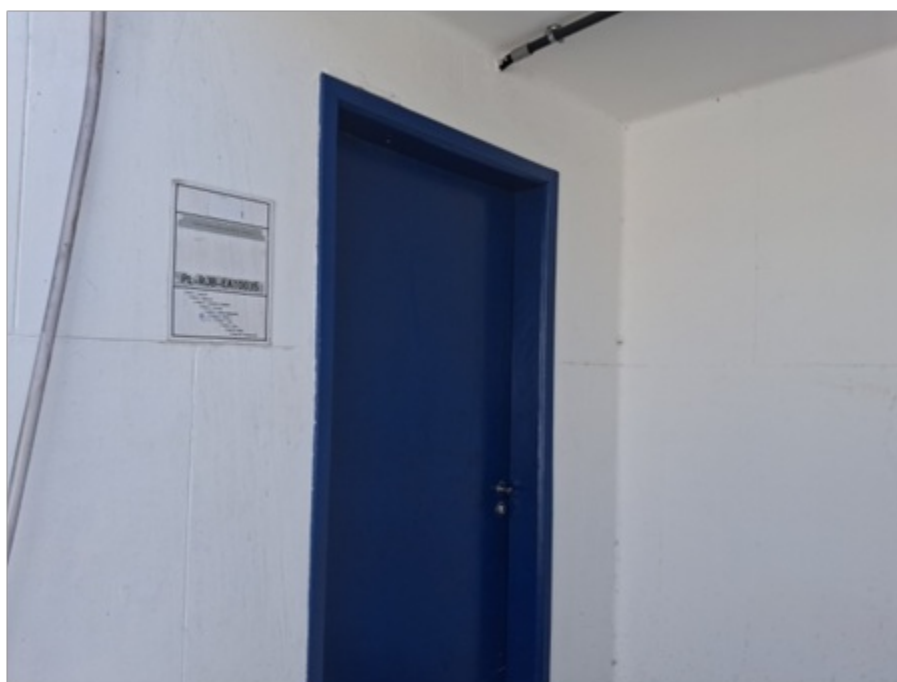
Foto 2 – Placa do bem

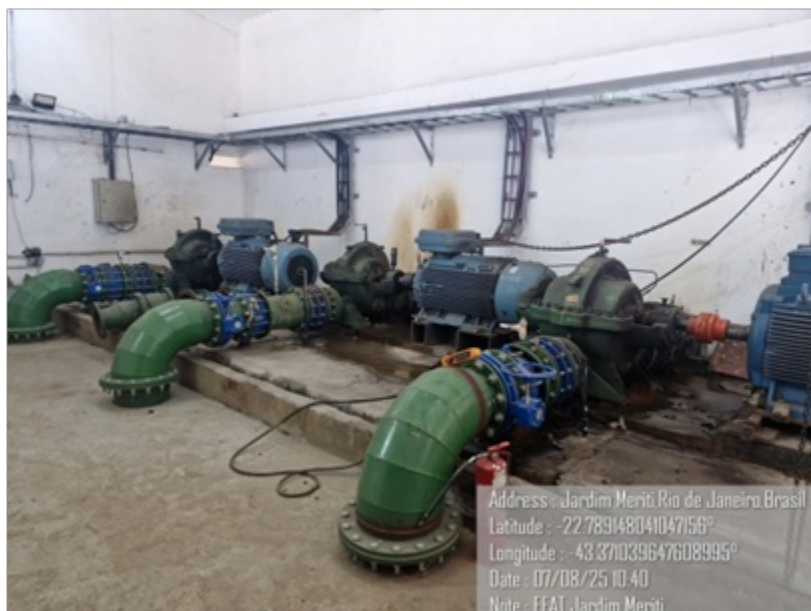
A unidade compõe-se de 3 conjuntos motobombas cada uma com potência de 550 CV, devendo trabalhar no sistema 2+1 (fotos 3 e 4);

Foto 3 – Barrilete do booster e conjuntos motobombas

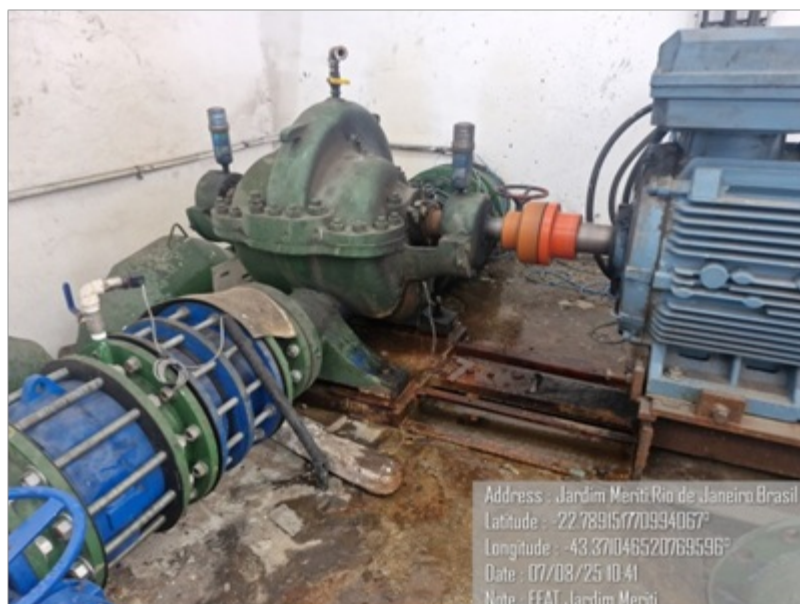
Foto 4 – Barrilete do booster e conjuntos motobombas

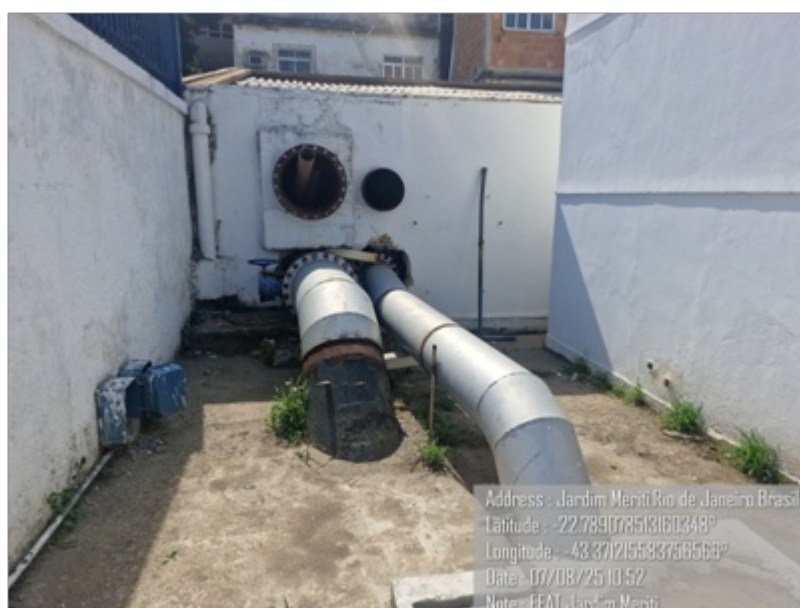
Foto 5 – Saída tubulações de recalque

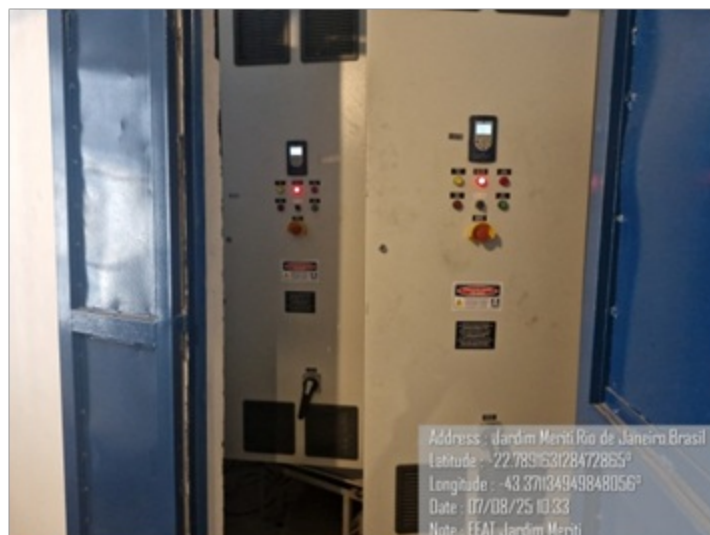
Painéis de controle e automação e painéis de elétrica em bom estado de conservação e apresentando sinalização de risco elétrico (fotos 6, 7 e 8);

Foto 6 – Painéis de controle e automação

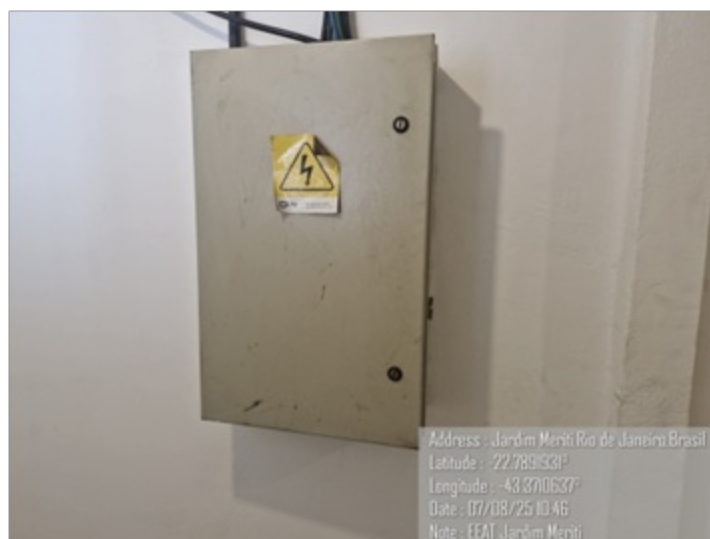
Foto 7 – Pannel de elétrica

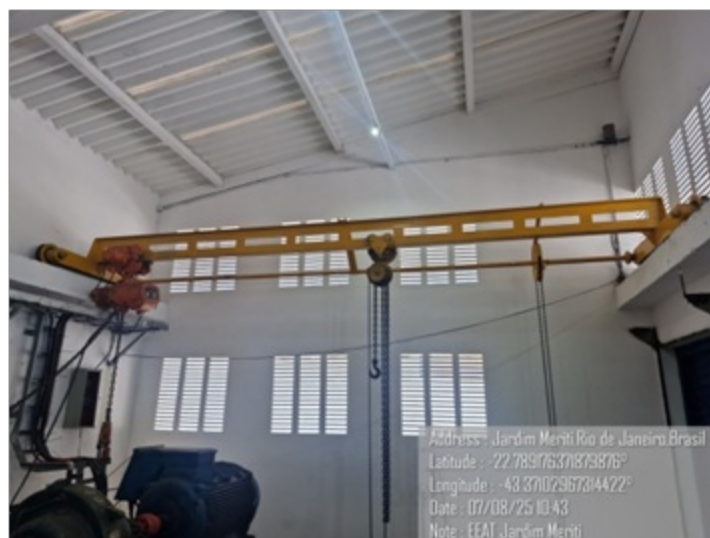
O abrigo do booster possui ponte rolante para movimentação de equipamentos e componentes de grande dimensão e peso (foto 8);

Foto 8 – Ponte rolante

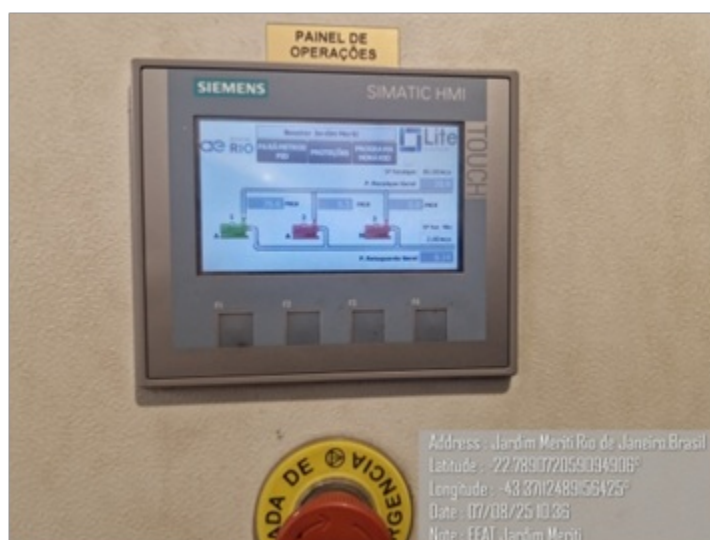
- O booster abastece o reservatório Jardim Meriti;
- Booster é automatizado, operado via CCO, durante 24h;
- Pressão manométrica apresentada na retaguarda era de aproximadamente 9 mca e no recalque era de 71 mca durante a fiscalização (foto 9);
- A unidade possui uma subestação de energia elétrica;
- Segundo informado pelo representante da concessionária a vazão é de 500 L/s;

Foto 9 – Visor painel de controle

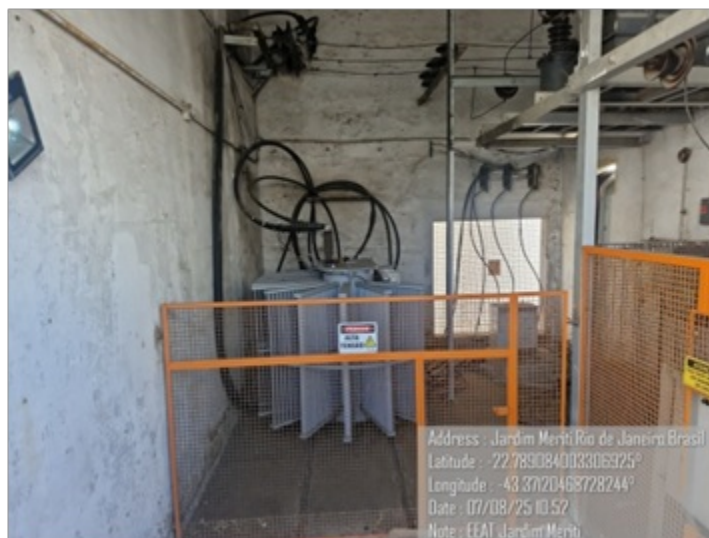
Foto 10 – Entrada subestação

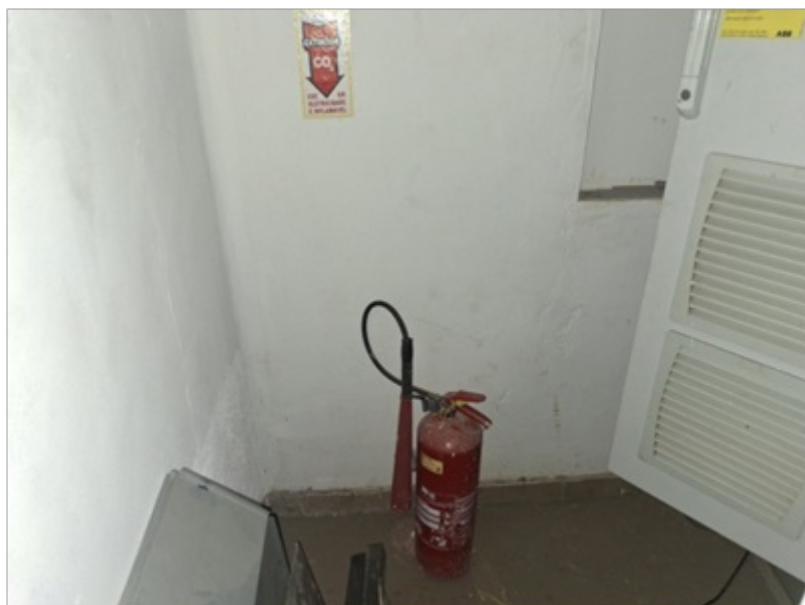
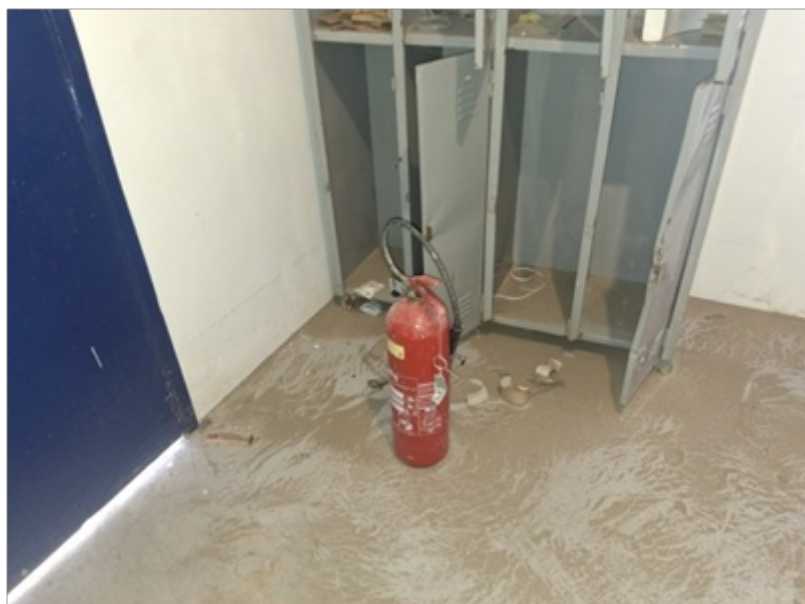
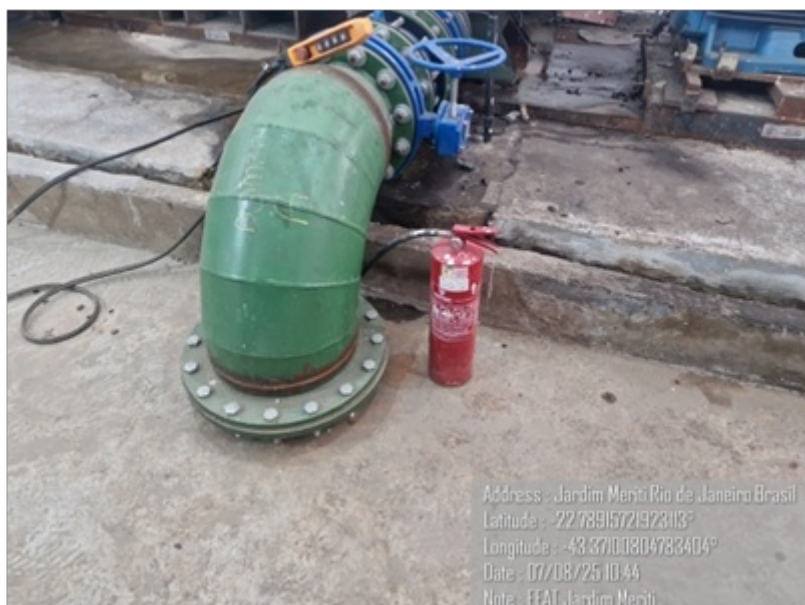
- Objetos em local inadequado (fotos 11, 12 e 13);
- Proteção dos acopladores motor a bomba fora do lugar (foto 14);
- **Tampas de concreto na área ao redor do abrigo quebradas (fotos 17 e 18);**
- **Vazamento considerável em ventosa na tubulação de recalque (foto 19);**

Foto 11 – Extintor de incêndio mal instalado

Foto 12 – Extintor de incêndio mal instalado

Foto 13 – Extintor de incêndio mal instalado

- Providenciar correta instalação dos extintores de incêndio e substituição dos equipamentos;
- Providenciar correta instalação dos protetores dos acopladores motor a bomba;
- **Providenciar substituição da tampas de concreto na área ao redor do abrigo;**
- **Providenciar reparo no vazamento da ventosa em questão que deve expulsar apenas ar da tubulação;**

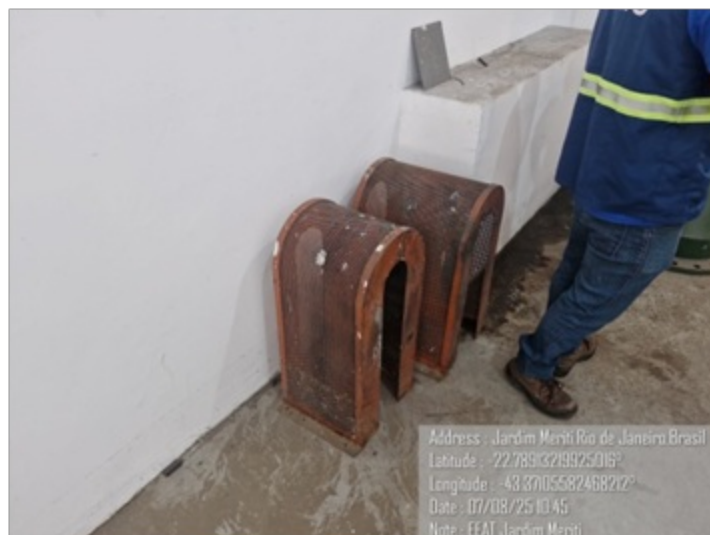
Foto 14 – Proteção acoplador

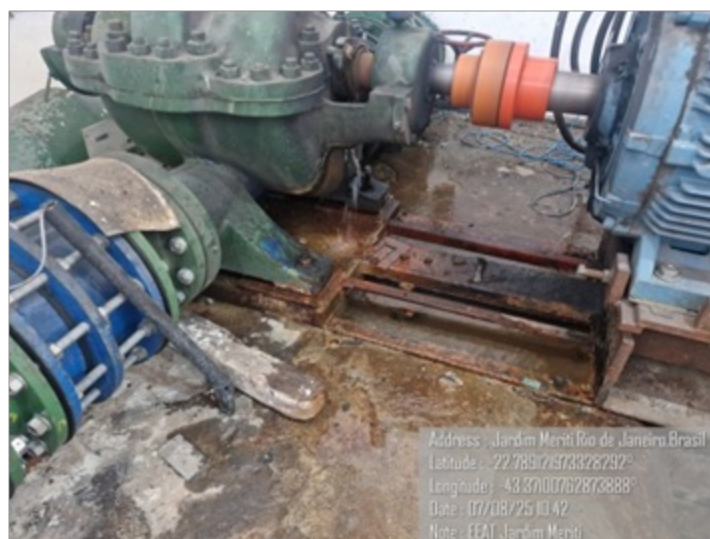
Foto 15 – Acoplamento motor e bomba sem proteção

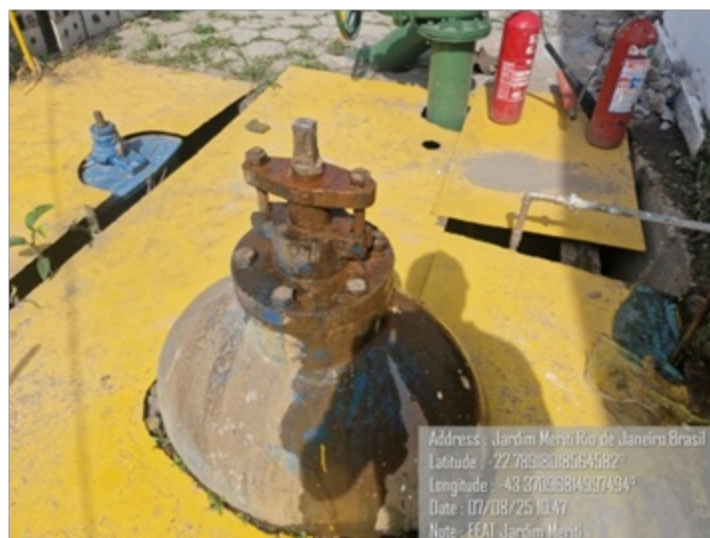
Foto 16 – Pequeno vazamento em válvula

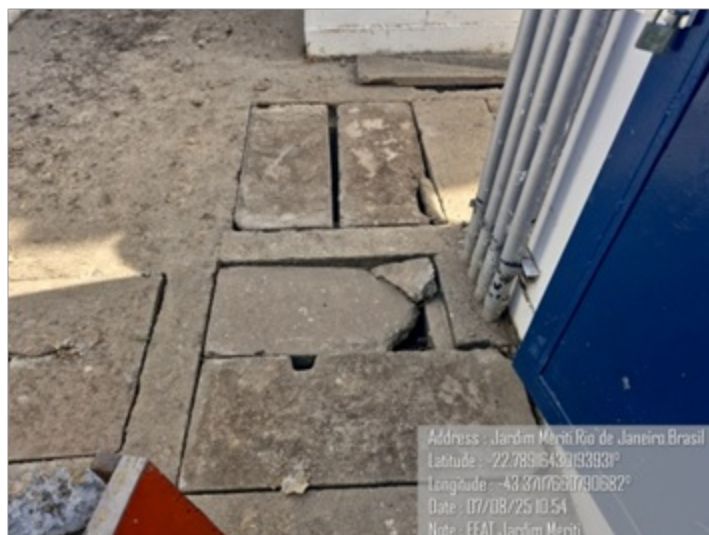
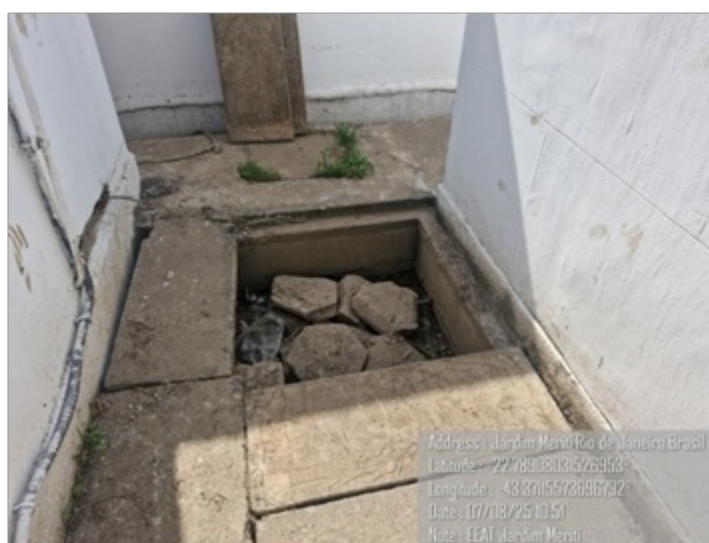
Foto 17 – Tampas de concreto avariadas

Foto 18 – Tampas de concreto avariadas

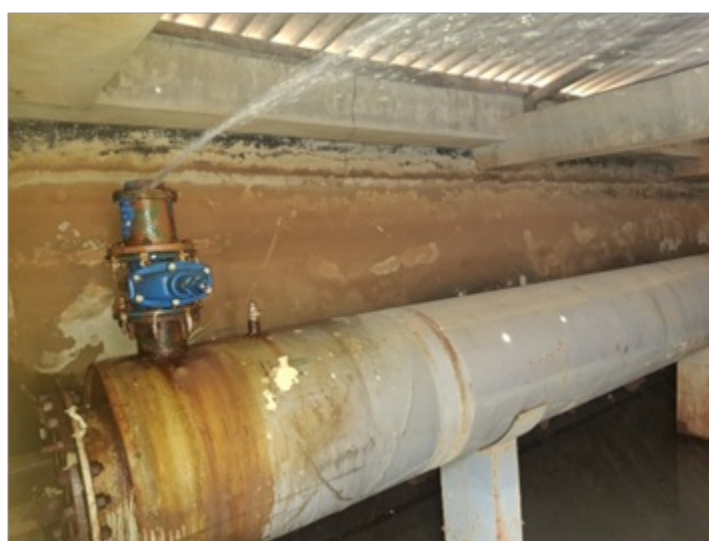
Foto 19 – Vazamento em ventosa da Linha de Recalque
