Agência Reguladora de Energia e Saneamento Básico do Estado do Rio de Janeiro

**RELATÓRIO DE FISCALIZAÇÃO AGENERSA/CASAN Nº 304/2025**

| <b>UNIDADE/OBRA FISCALIZADA</b> | ESTAÇÃO DE RESERVAÇÃO (ERES) 163 - COELHO DA ROCHA | | |

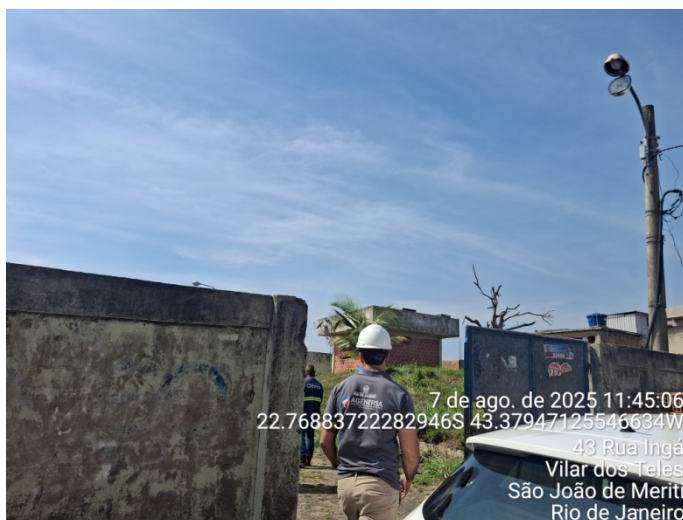
Não existe identificação externa da concessionária na entrada da área onde se localiza o reservatório, e nem pintura em alusão a concessionária. Placa do bem está localizada na edificação operacional (fotos 1, 2

Foto 1: Portão de acesso a área do reservatório

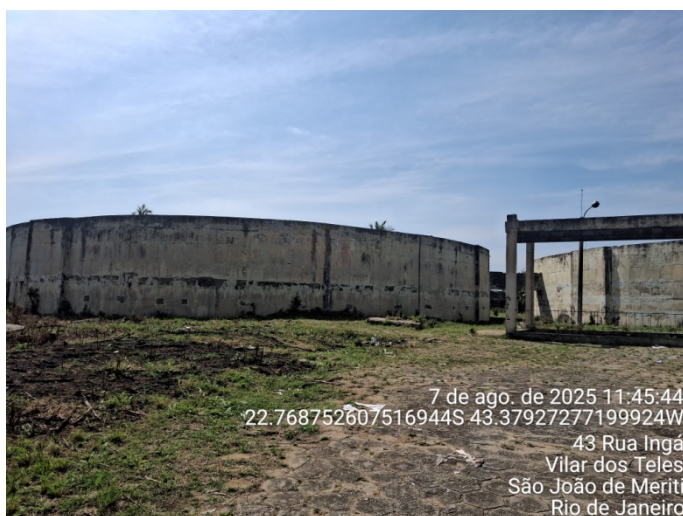
Foto 2: Reservatório vista externa

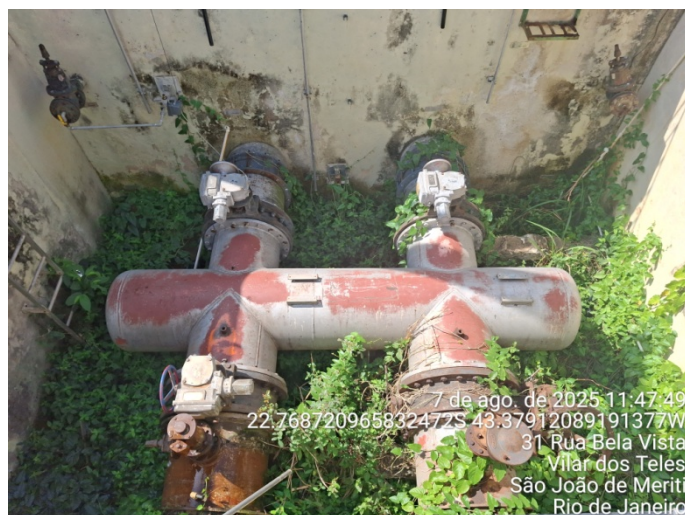
Barriletes de chegada, distribuição e extravasão apresentam pontos de oxidação (foto 3);

Foto 3: Barrilete do reservatório

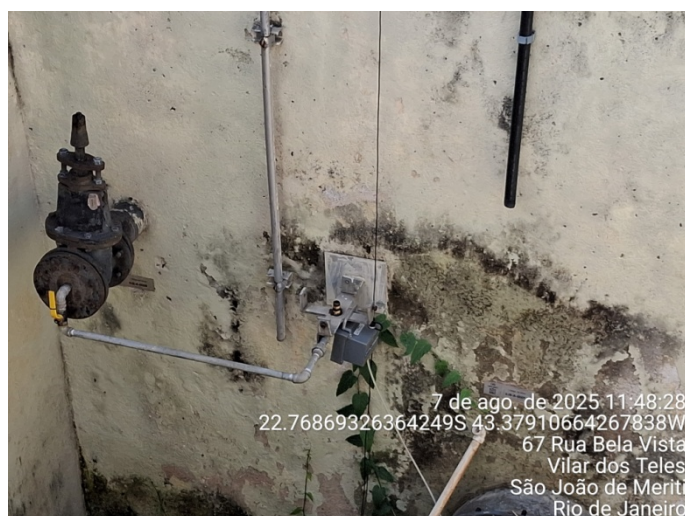
Monitoramento de vazão através de datalogger instalado na chegada, informações enviadas ao CCO, há uma régua de nível no local (fotos 4 e 5) ;

Foto 4: Datalogger

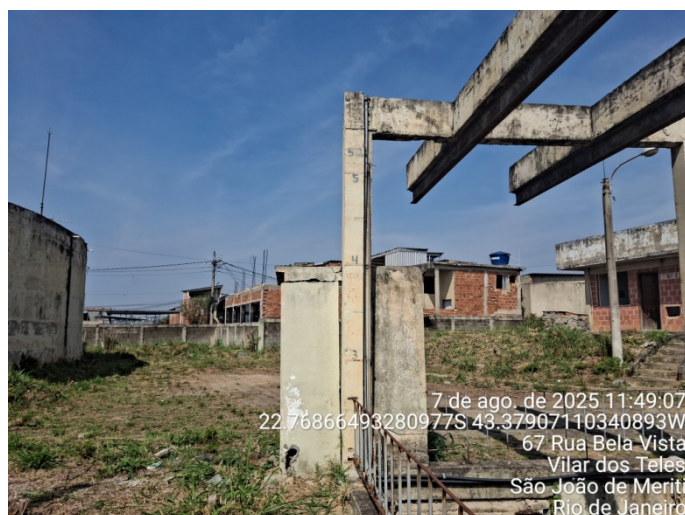
Foto 5: Régua de nível

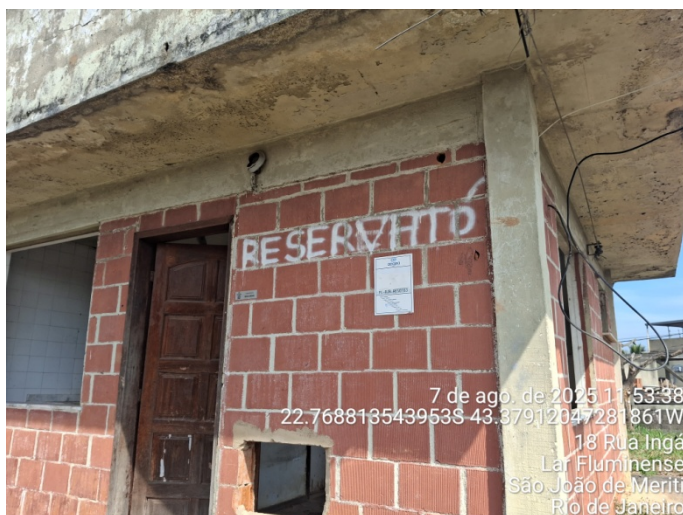
- A area da unidade possui uma edificação operacional (fotos 7 e 8);
- Reservatório possui para-raio (foto 9);

Foto7: Edificação

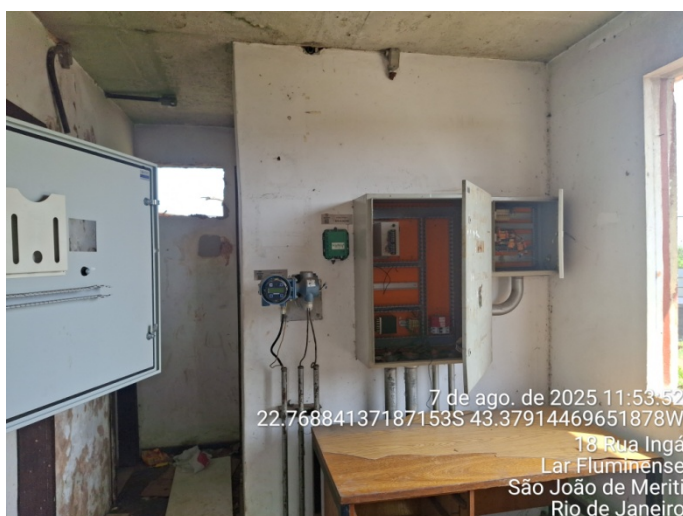
Foto8: Medidores e equipamentos

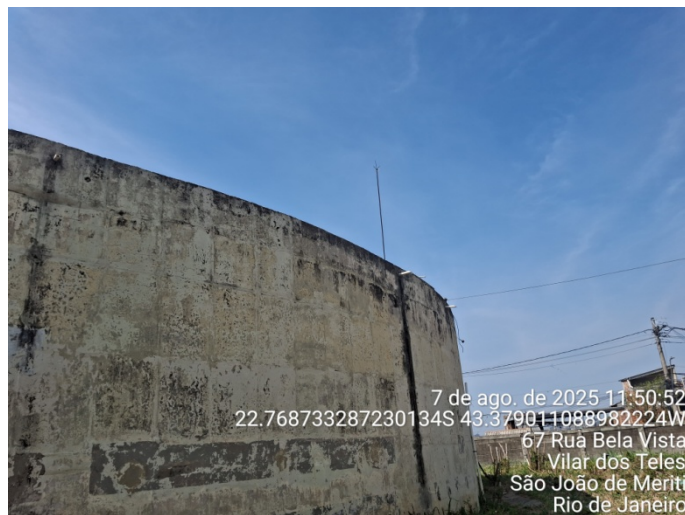
Foto 9: Para-raio

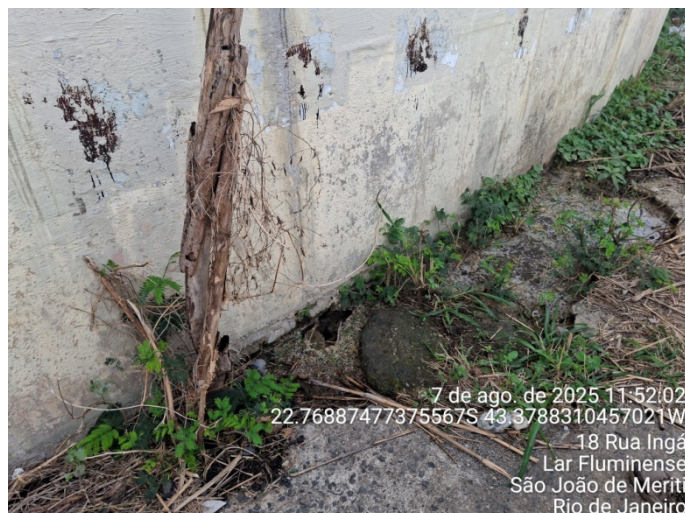
- Ausência de placa de identificação da unidade;
- Pintura deteriorada das estruturas gerais;
- Vazamento aparente e ativo em ponto inferior do reservatório (foto 10);
- Sinais de vandalismo (foto 11);
- Presença de lixo na área do reservatório (Note que houve roçagem recente de maior parte da vegetação densa que há ao redor, mas ainda há muito lixo)(fotos 12 e 13);

Foto10: Vazamento no reservatório

- Repare o vazamento;
- Providencie identificação da unidade;
- Providencie pintura das estruturas da unidade;
- Providencie reforço e manutenção da segurança sanitária da estrutura, promovendo a limpeza do entorno e a retirada de resíduos sólidos;
- Providencie reforço e manutenção da segurança patrimonial;
- Apresente o cronograma de reforma do reservatório.

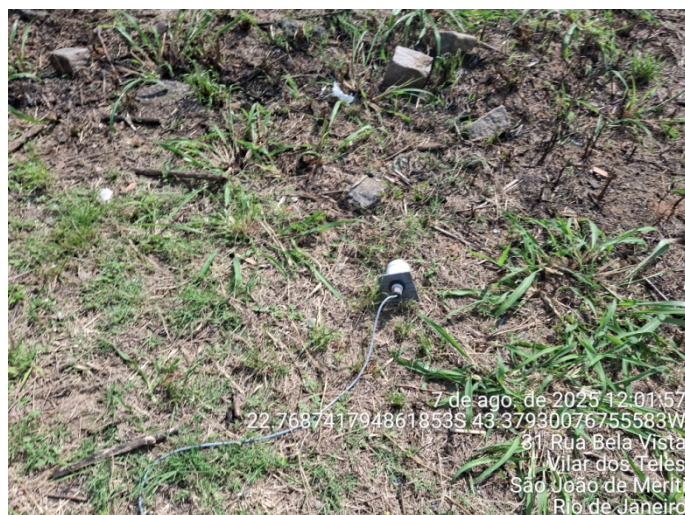
Foto11: Medidor vandalizado

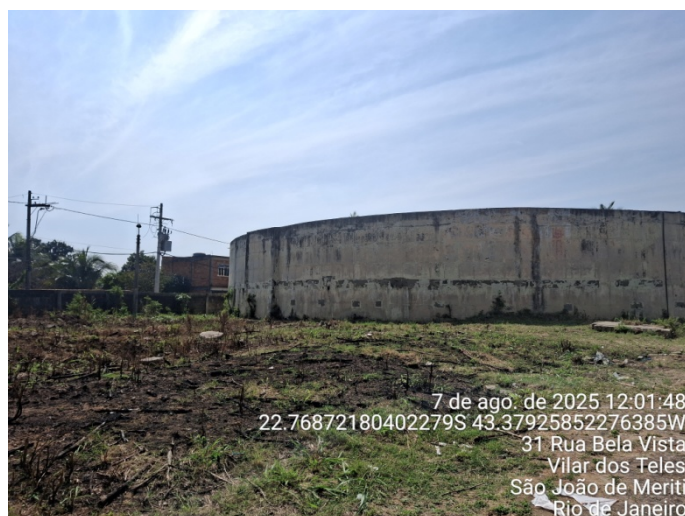
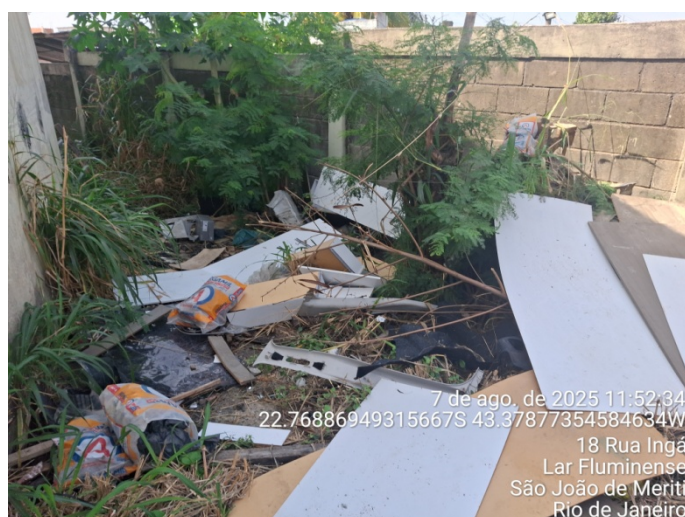
Foto12: Área roçada

Fot 13: Lixos no terreno da unidade
