Agência Reguladora de Energia e Saneamento Básico do Estado do Rio de Janeiro

**RELATÓRIO DE FISCALIZAÇÃO AGENERSA/CASAN Nº 305/2025**

| <b>UNIDADE/OBRA FISCALIZADA</b> | ESTAÇÃO ELEVATÓRIA DE ÁGUA TRATADA (EEAT) 121 - COELHO DA ROCHA | | |

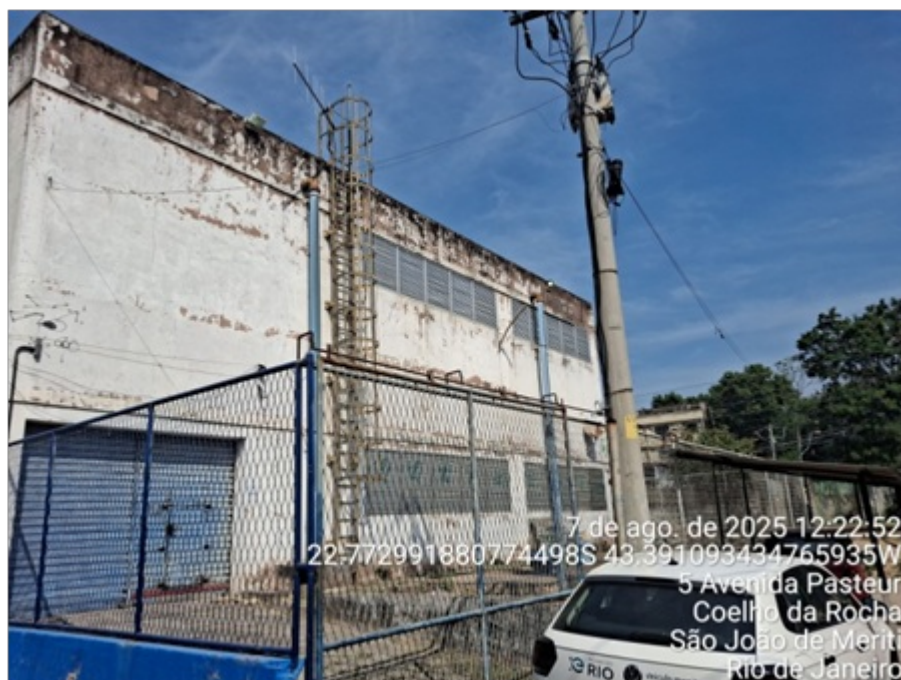
O abrigo é uma estrutura em alvenaria com ventilação e apresenta boas condições estruturais, porém apresenta pintura desgastada e não apresenta identificação da concessionária (foto 1);

Foto 1 – Abrigo booster (ou elevatória)

- Providencie identificação da unidade;
- Providencie pintura das estruturas da unidade;
- Providencie extintores de incêndio e instalar em local devidamente identificado;
- Providencie proteção do acoplamento motor e bomba, afim de melhorar a segurança na operação.

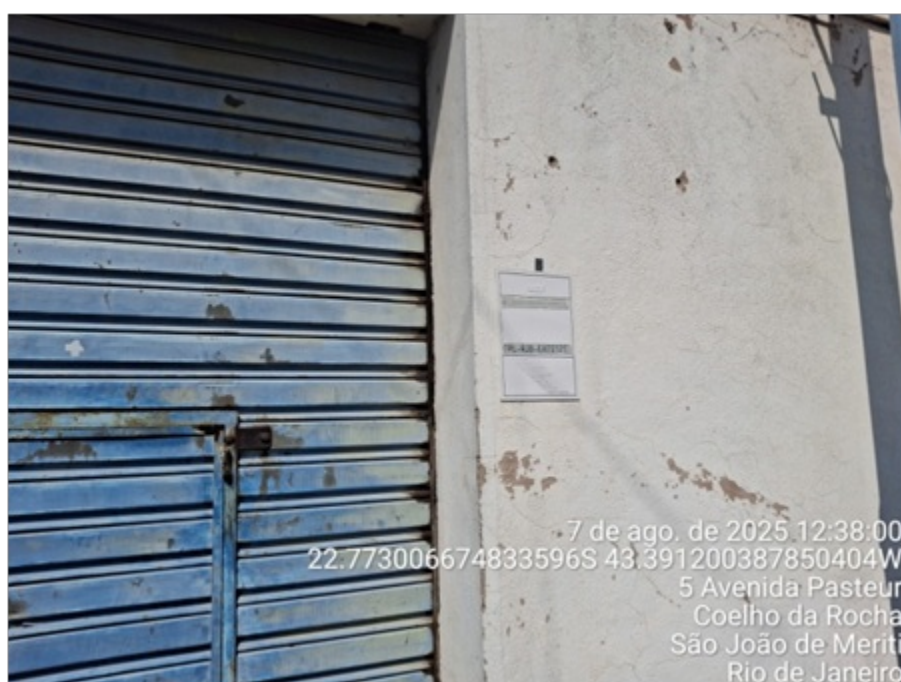
Na porta de entrada do abrigo tem a placa do bem fixada (foto 2);

Foto 2 – Placa do bem

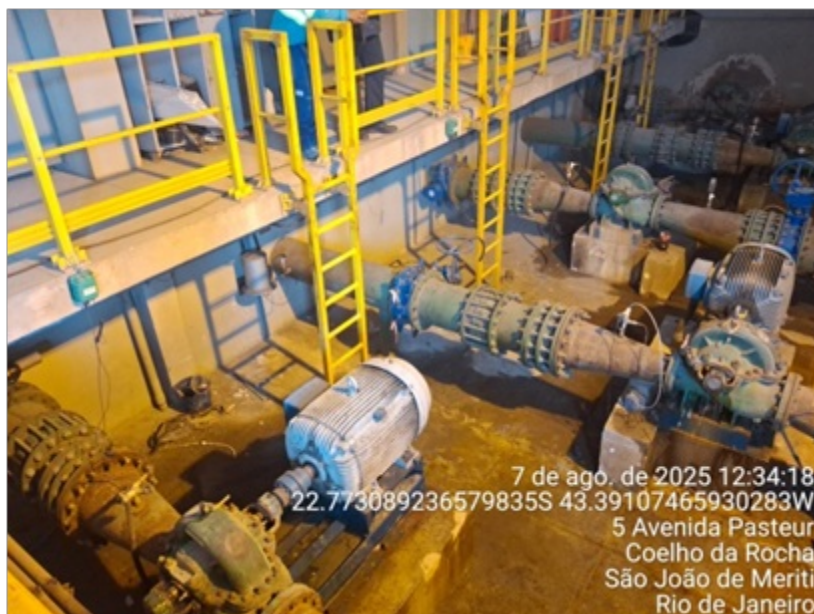
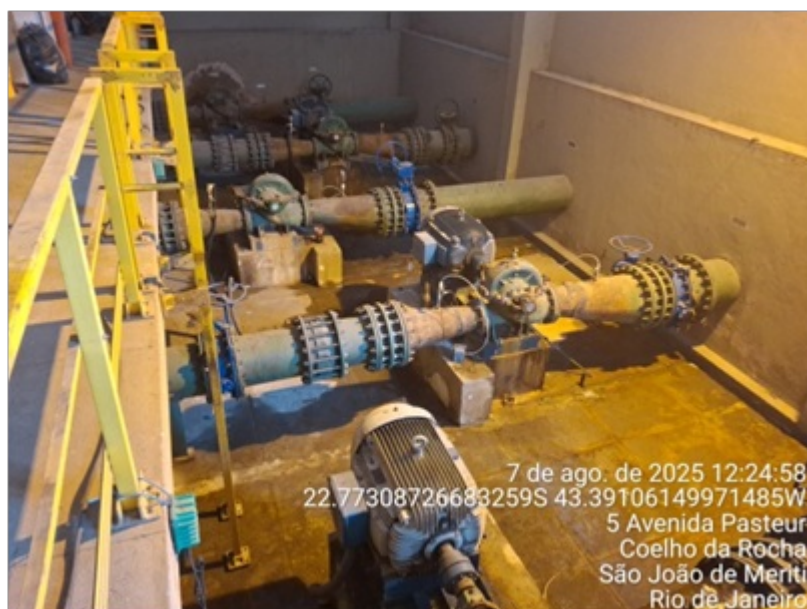
A unidade possui barrilete para 5 (cinco) motobombas e 3 (três) conjuntos motobombas instalados com potência de 150 CV cada, devendo trabalhar no sistema 2+1 (fotos 3 e 4);

Foto 3 – Barrilete do booster e conjuntos motobombas

Foto 4 – Barrilete do booster e conjuntos motobombas

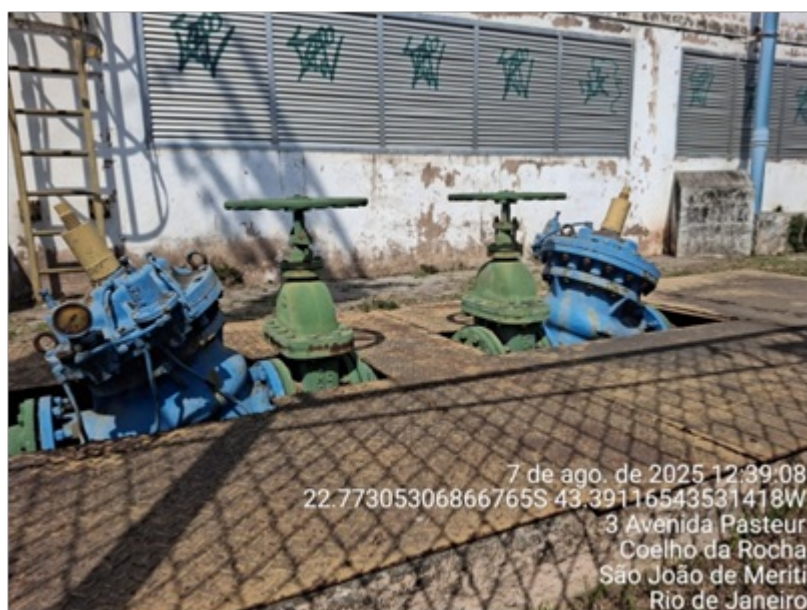
Foto 5 – Saída tubulações de recalque

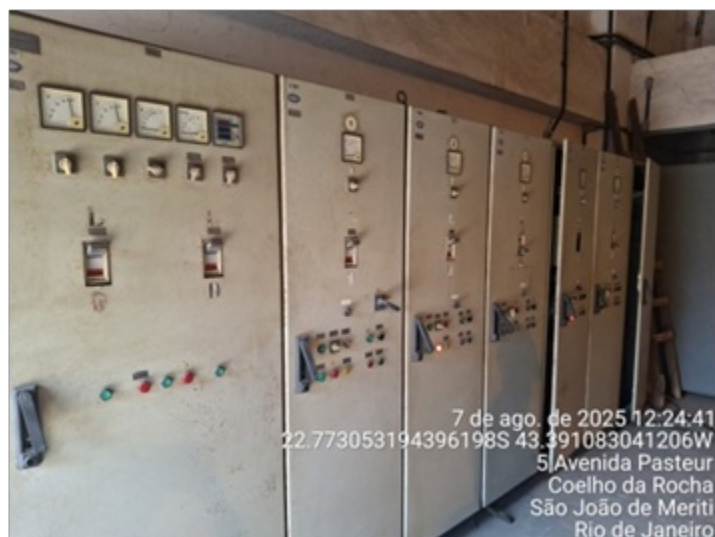
Painéis de controle e automação em bom estado de conservação e apresentando sinalização de risco elétrico (foto 6);

No momento da fiscalização nenhum dos conjuntos motobombas estavam em operação, devido a reparo emergencial na adutora (AHN). Há inversor de frequência (fotos 6 e 7);

Foto 6 – Painéis de controle e automação

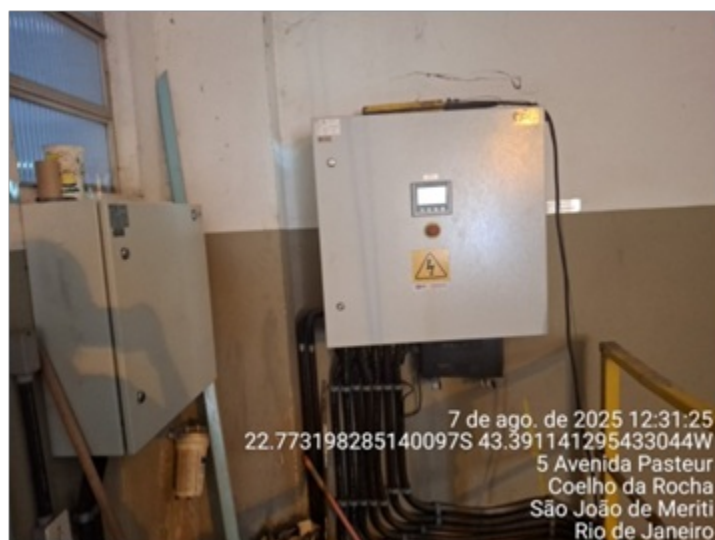
Foto 7 – PAINEL de automação

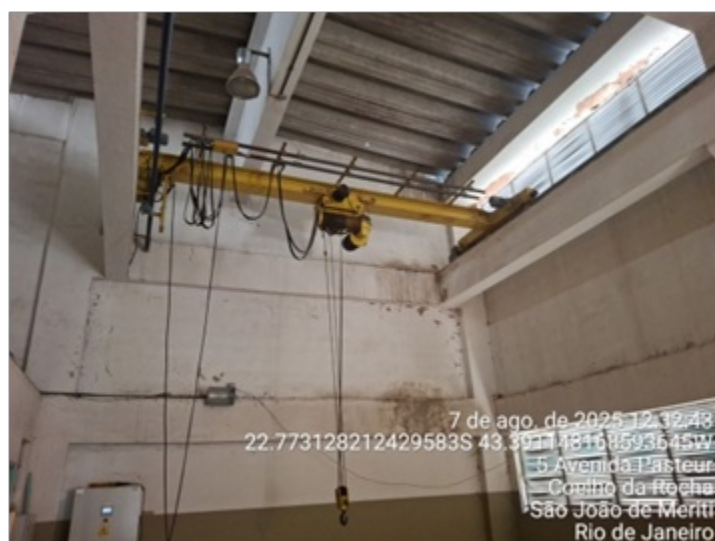
O abrigo do booster possui ponte rolante para movimentação de equipamentos e componentes de grande dimensão e peso (foto 8);

Foto 8 – Ponte rolante

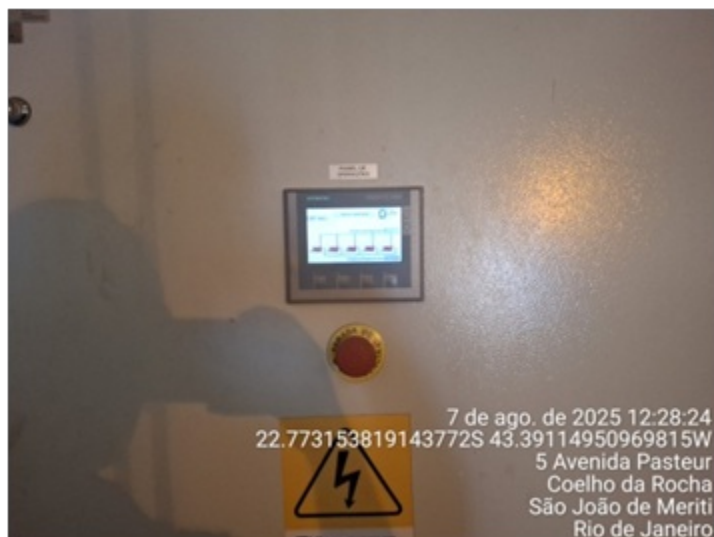
- O booster abastece o reservatório Coelho da Rocha.
- Booster é automatizado, operado via CCO, durante 24h;
- Pressão manométrica apresentada na retaguarda era de 23,5 mca e no recalque era de 39,5 mca durante a fiscalização (foto 9);
- Há uma subestação de energia na unidade;
- A segurança patrimonial atua 24h no local.

Foto 9 – Visor painel de controle

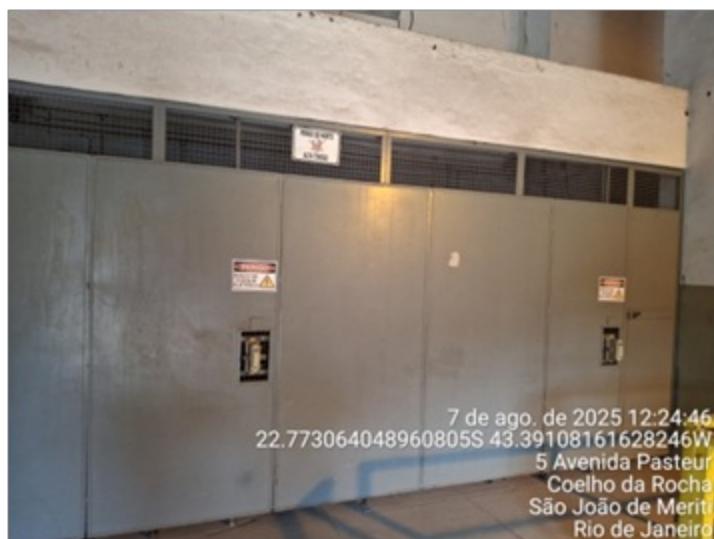
Foto 10 – Subestação de energia

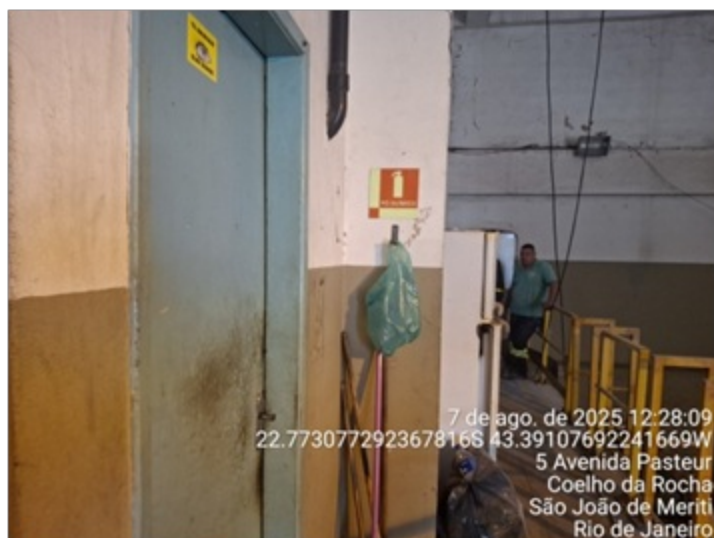
- No local, não foi constatado a presença de extintores de incêndio dentro da validade, corretamente posicionados e identificados (foto 11);
- Ausência de proteção acoplamento motor e bomba (foto 12).

Foto 11 – Local destinado ao extintor

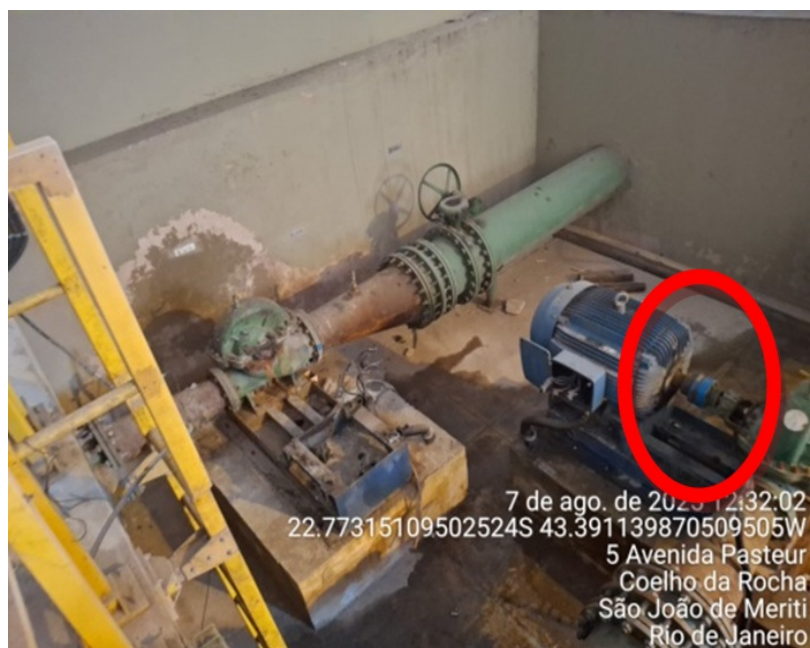
Foto 12 – Acoplamento motor e bomba (destaque)
