Agência Reguladora de Energia e Saneamento Básico do Estado do Rio de Janeiro

## RELATÓRIO DE FISCALIZAÇÃO - RF/AGENERSA/CASAN Nº 306/2025

| <b>UNIDADE/OBRA FISCALIZADA</b> | Estação Elevatória de Esgoto Bruto (EEEB) Olímpica | | |
| <b>OBJETIVO DA FISCALIZAÇÃO</b> | Verificar as condições de operação e manutenção da unidade | | |

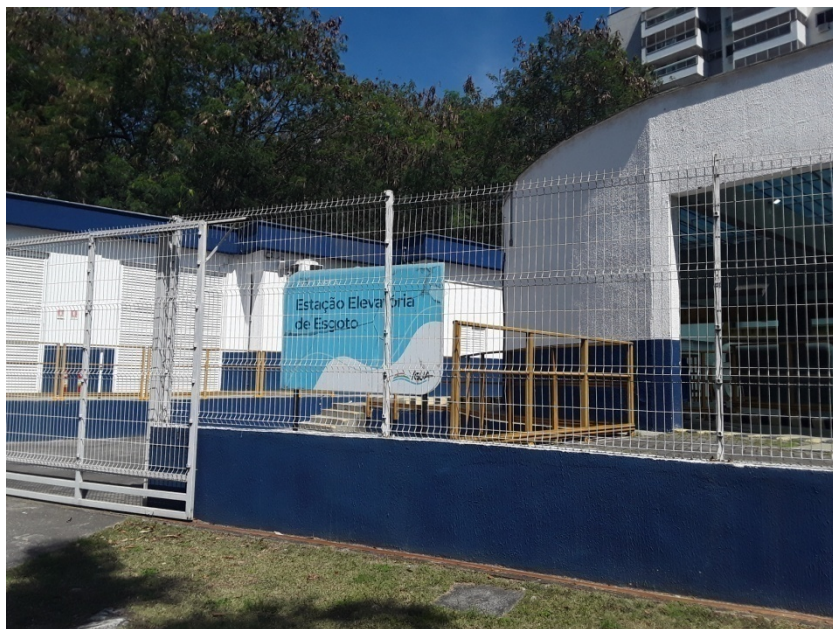
- a EEEB está com identificação, em bom estado de conservação, protegida por grade e parede de alvenaria no entorno da unidade (fotos 1, 2 e 3);
- o acesso é restrito (fotos 1, 2 e 3);

Foto 1 – Vista frontal com identificação da EEEB

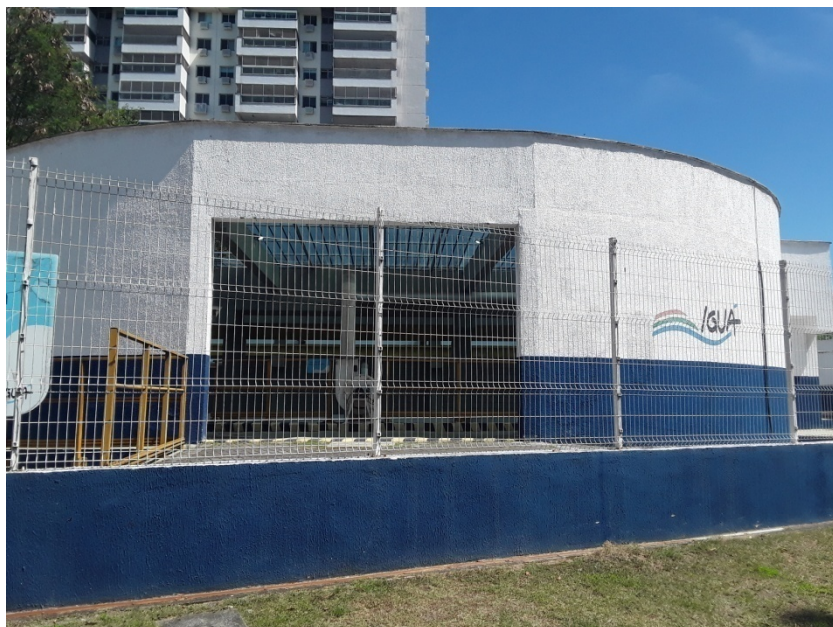
Foto 2 – Grades com base em muro de alvenaria

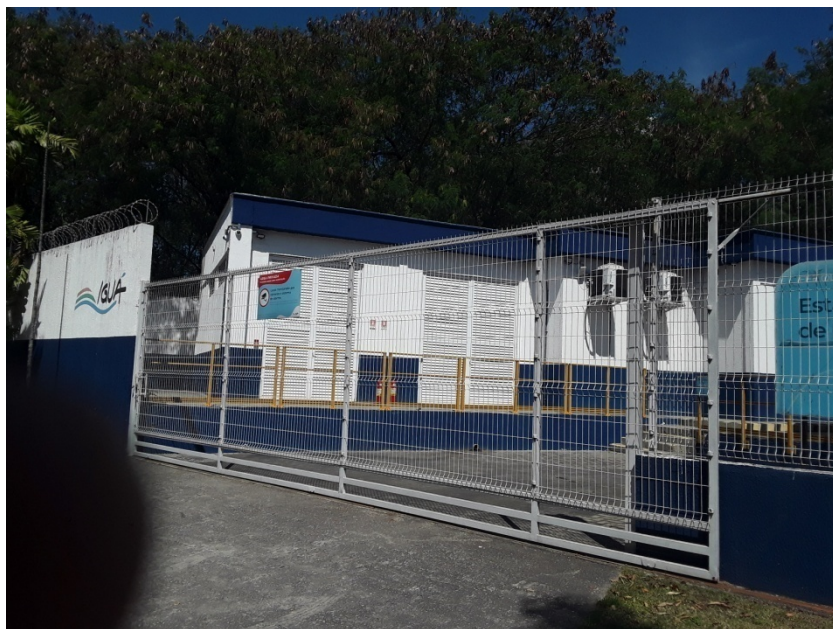
Foto 3 – Portão com acesso restrito e muro de alvenaria

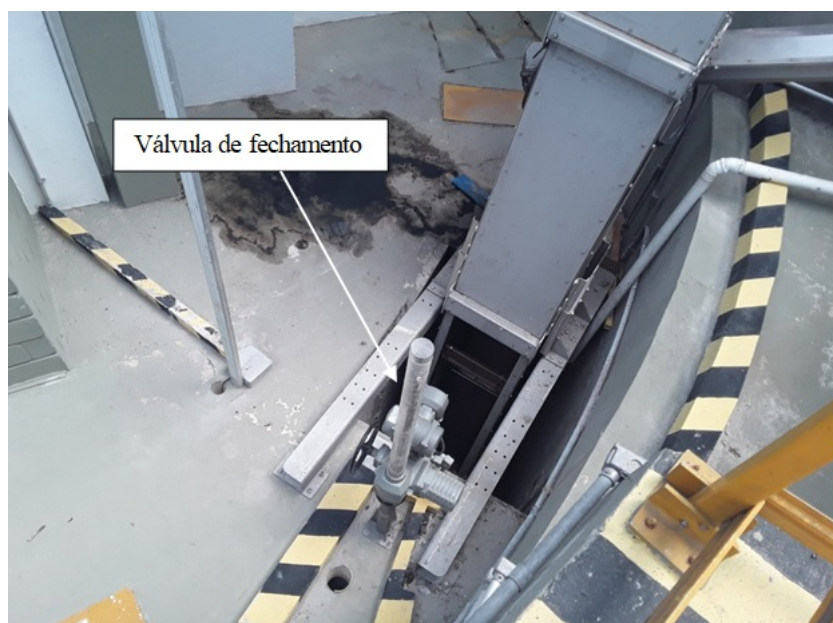
Foto 4 – Gradeamento mecânico de um dos poços de sucção na chegada do esgoto

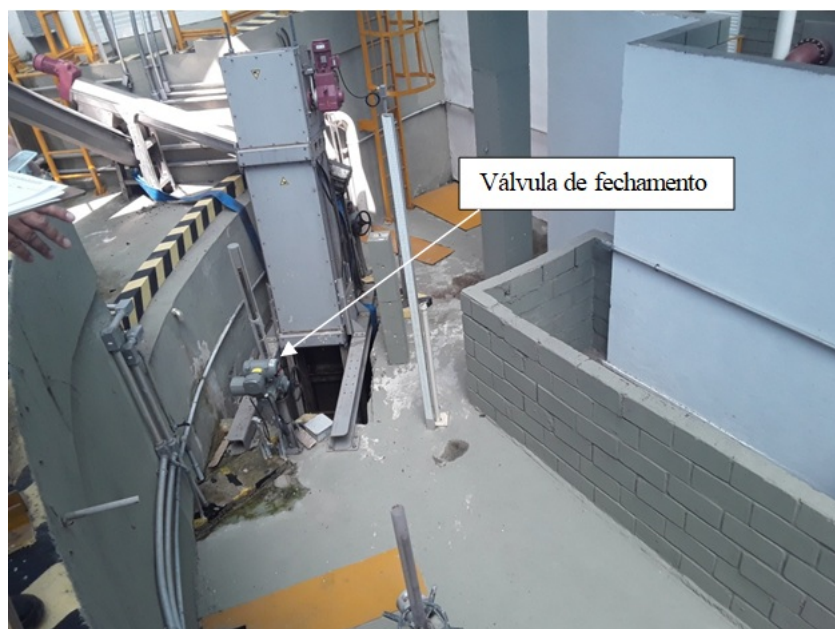
Foto 5 – Gradeamento mecânico do outro poço de sucção na chegada do esgoto

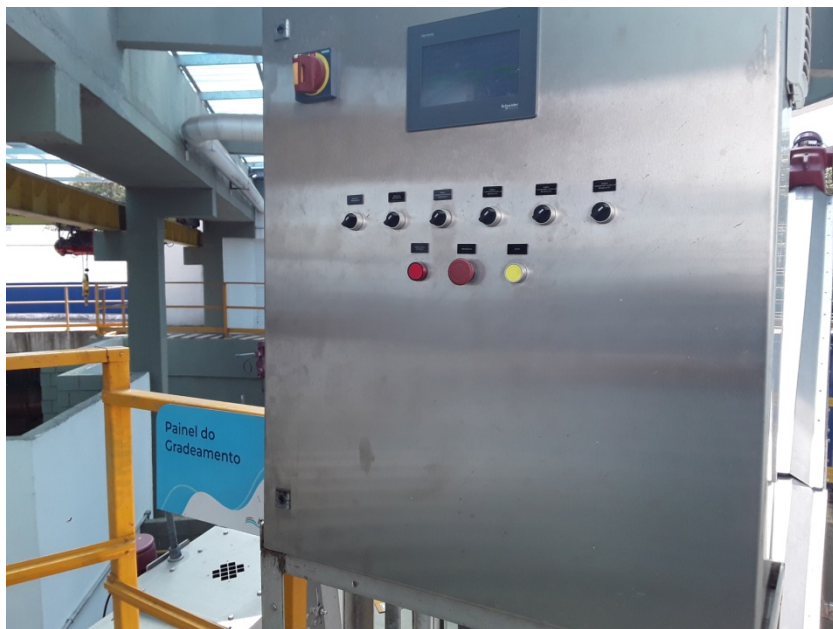
- o painel elétrico do gradeamento está em bom estado de conservação (foto 9);

Foto 9 – Painel elétrico do gradeamento

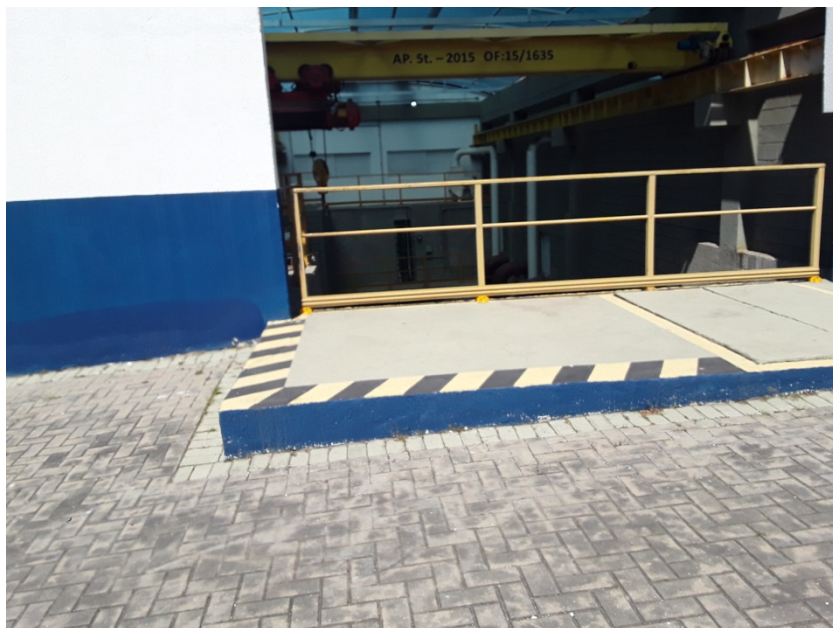
- os guarda corpos instalados e a sinalização de piso estão em bom estado de conservação (fotos 10, 11, 12, 13 e 14);

Foto 10 – Guarda corpo e sinalização de piso

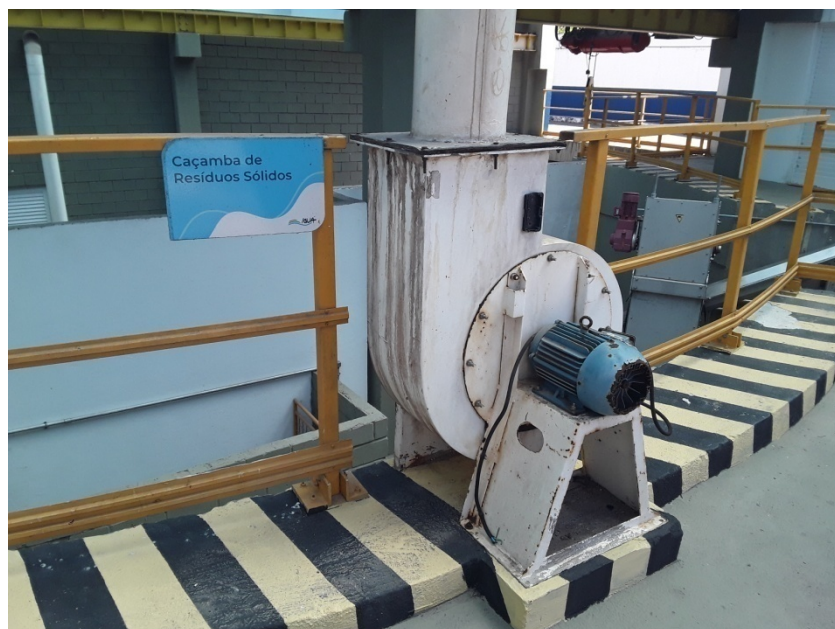
Foto 11 – Guarda corpo e sinalização de piso

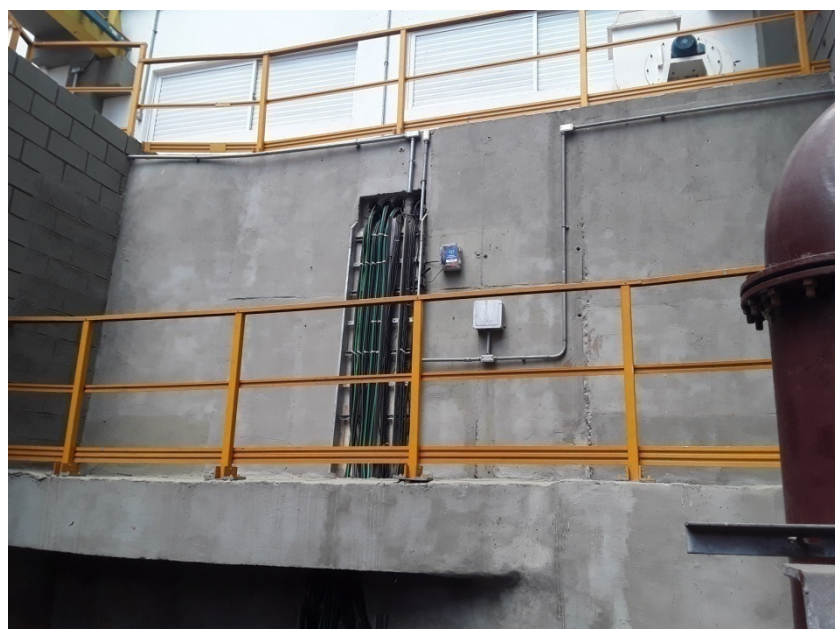
Foto 12 – Guarda corpos

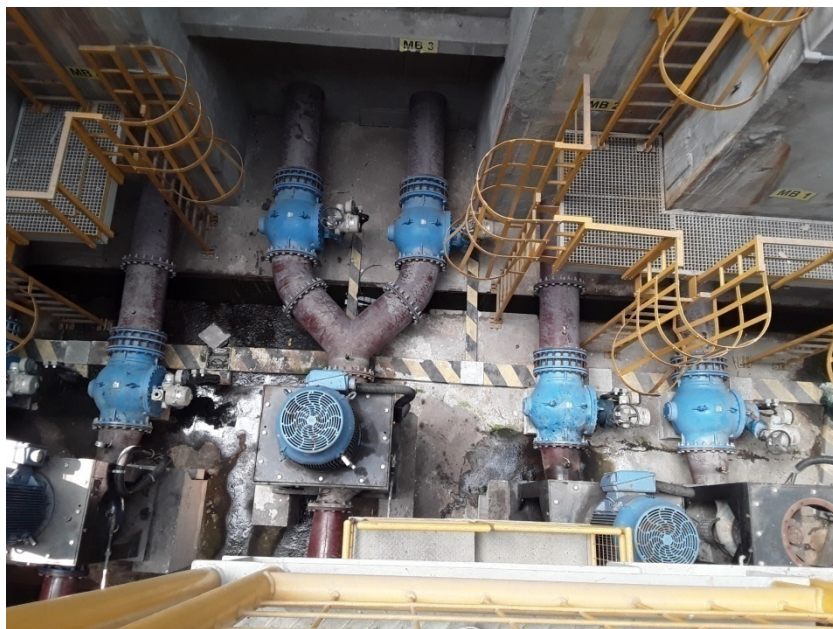
Foto 13 – Guarda corpos em escadas verticais

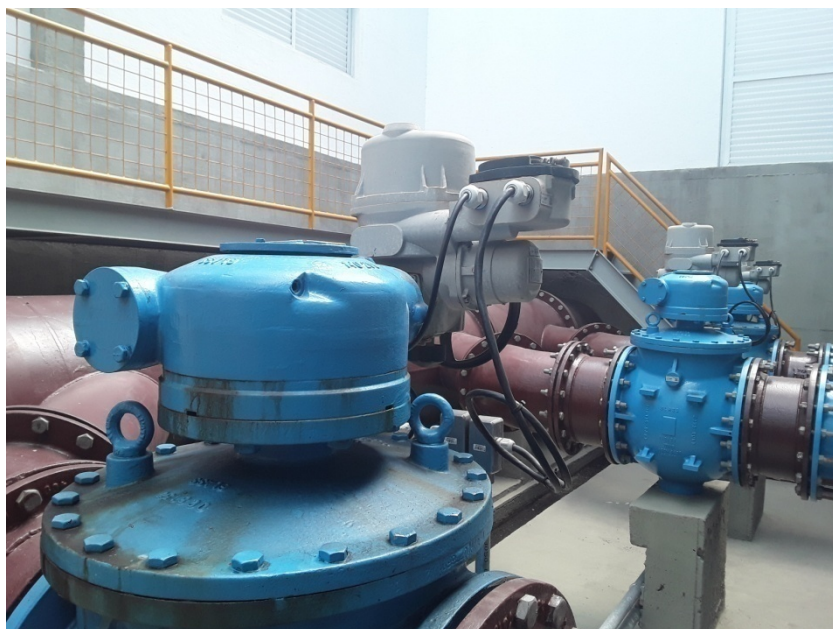
Foto 14 – Guarda corpos

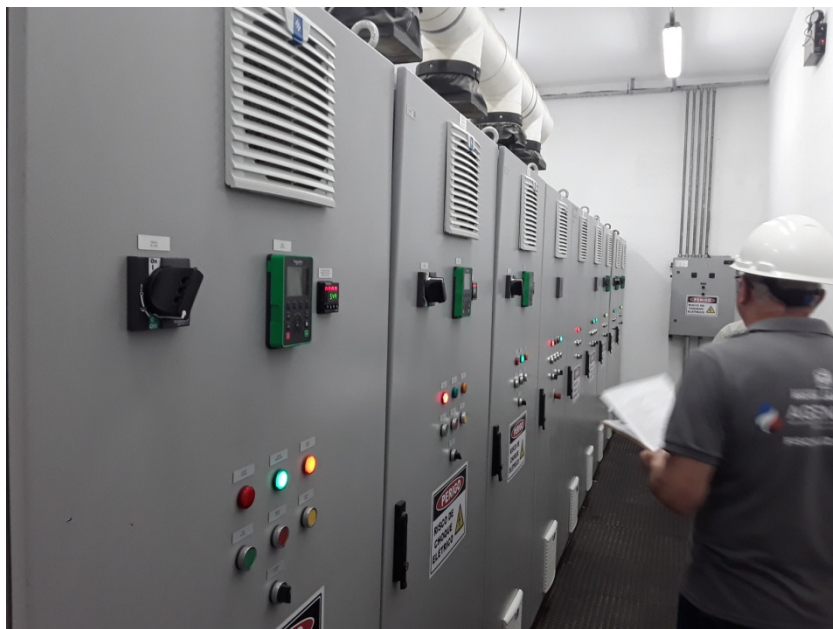
- os painéis elétricos de controle das motobombas estão localizados em um prédio, com pintura recente, boa iluminação artificial e com sinalização de advertência (fotos 15 e 16);

Foto 15 – Painéis elétricos das motobombas e sinalizações de advertência

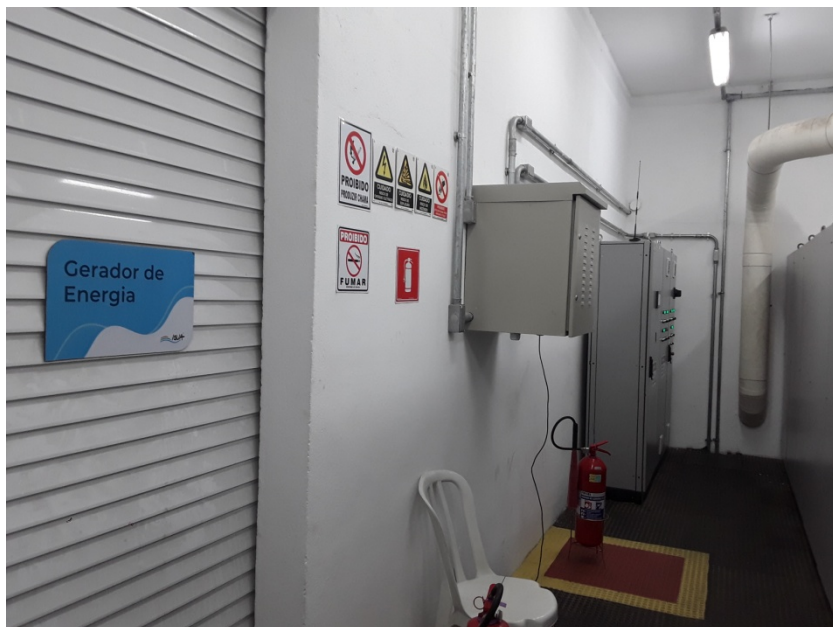
Foto 16 – Sinalizações de advertência

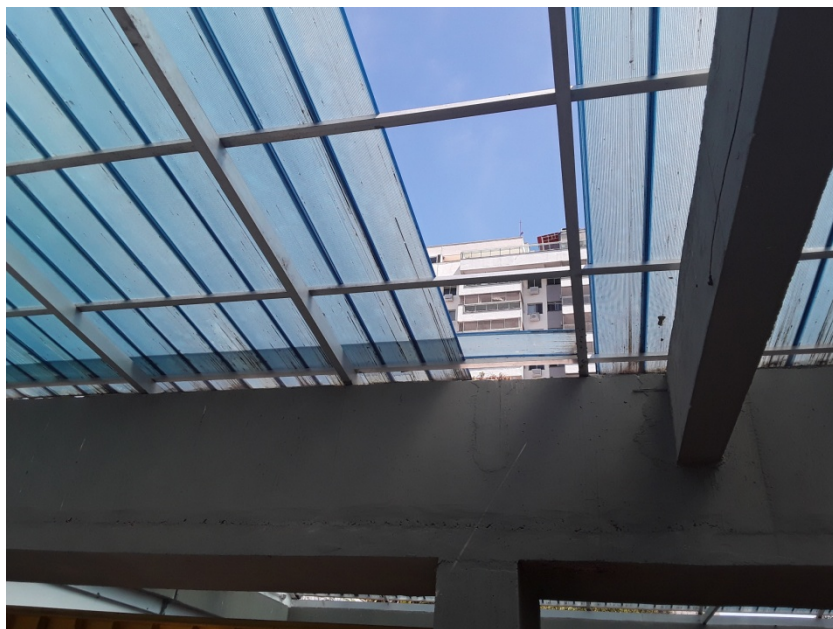
Foto 19 – Trecho da cobertura do poço das motobombas com falta de telha

A equipe de Fiscalização/CASAN constatou que a EEEB, no global, está em bom estado de conservação e manutenção. Alguns itens tem que ser destacados, como um trecho da cobertura em aberto e um vazamento no segundo grupo de motobombas. Aconselhamos providenciar as recomendações. Em relação a sua função, consegue suprir a coleta da área abrangida por ela, recalçando para a EEEB Jacarepaguá.

- um pequeno trecho da cobertura, pois o mesmo se encontra sem telha;
- um vazamento de água encontrado no segundo grupo de motobomba.

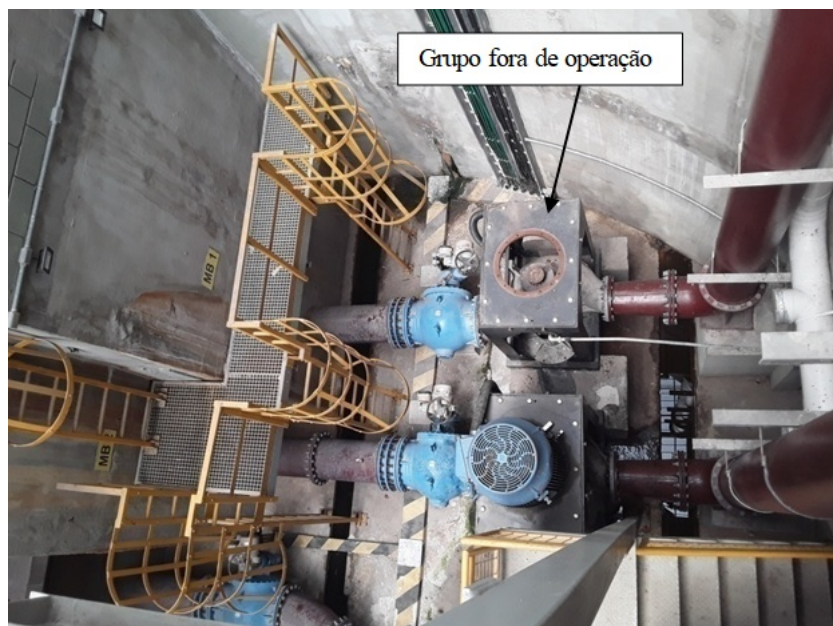
- a elevatória é composta de cinco grupos de motobombas autoescorvantes, de 100 CV cada, sendo quatro em operação e um fora de operação (fotos 22 e 23);
- em cada uma das cinco tubulações de sucção (DN 500 mm) está instalada uma válvula de fechamento (fotos 22 e 23);

Foto 22 – Grupo fora de operação (sem motor)

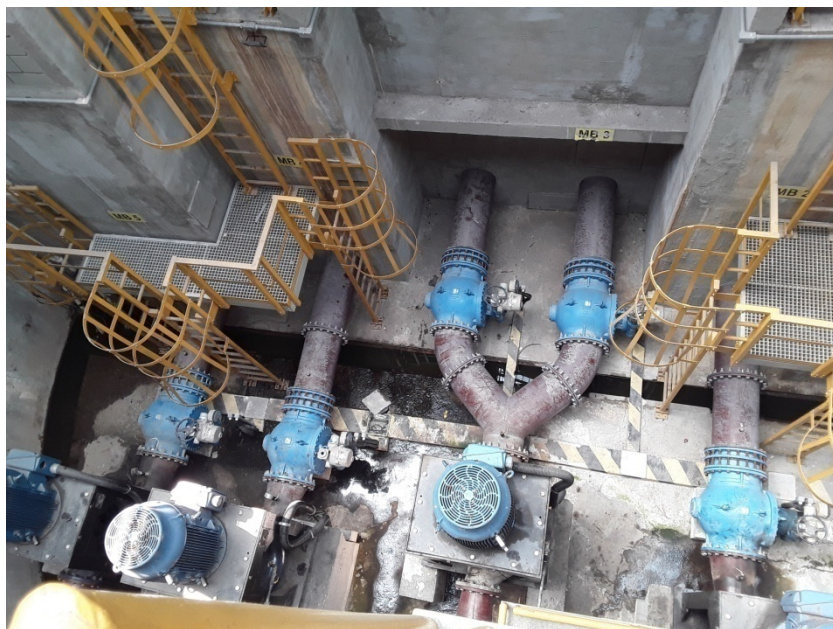
Foto 23 – Grupos em operação

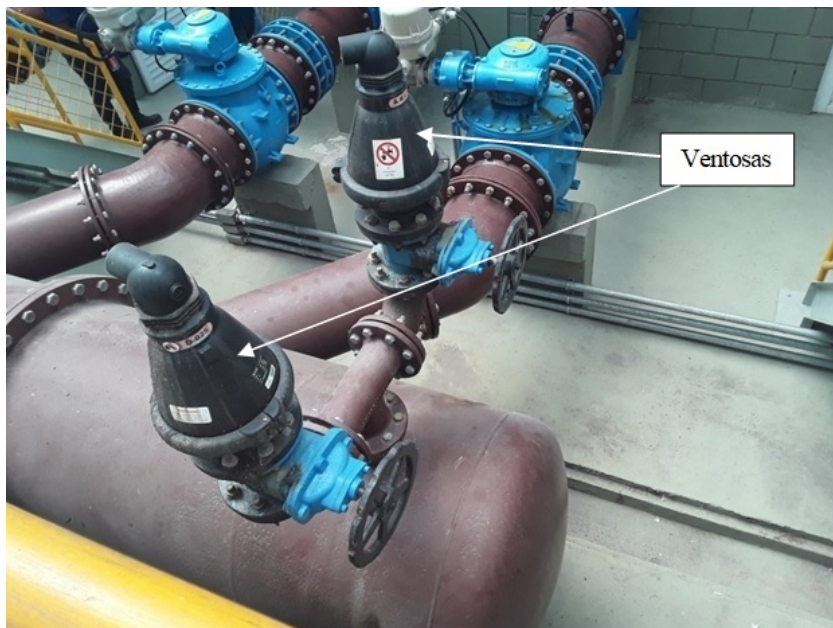
- no barrilete estão instaladas duas ventosas (foto 26);

Foto 26 – Ventosas no barrilete

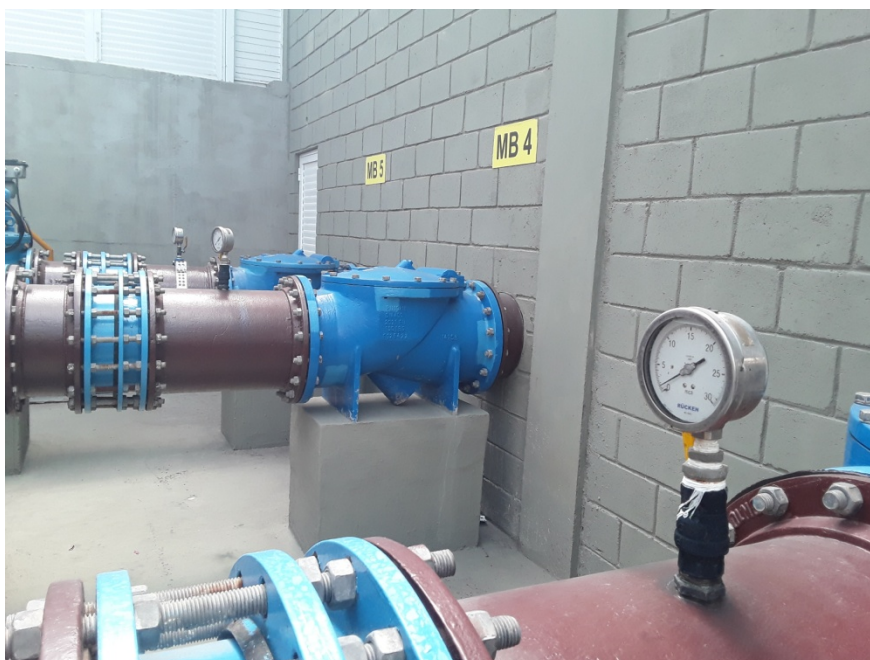
- existe um vazamento de água no segundo grupo de motobomba;
- não foi possível verificar o estado de conservação do poço de sucção, pois o mesmo é blindado;
- todas as linhas de recalque são providas de manômetro (foto 27);

Foto 27 – Manômetros nas linhas de recalque

- a pressão manométrica no momento da fiscalização era de 1,5 MCA;
- a EEEB é provida de gerador, com bacia de contenção ao redor (foto 28 e 29);

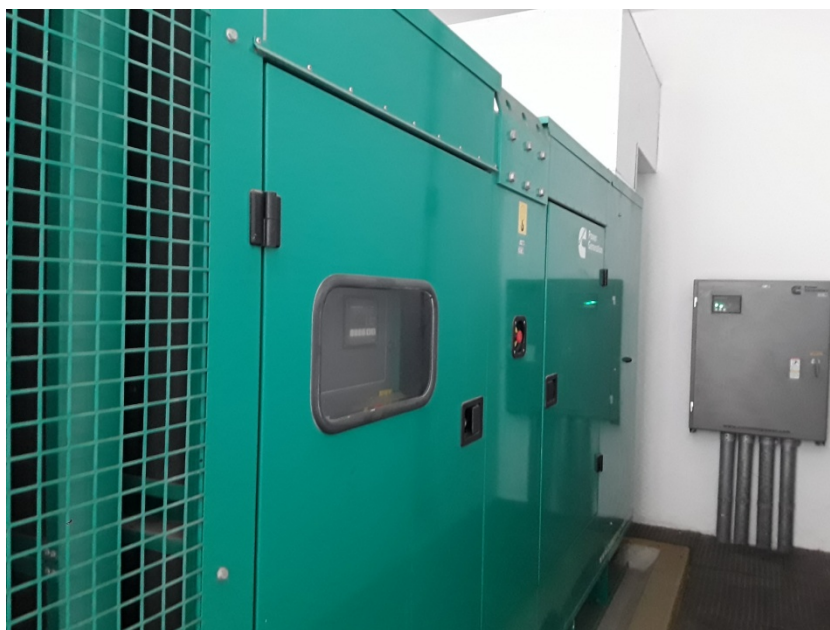
Foto 28 – Gerador com bacia de contenção

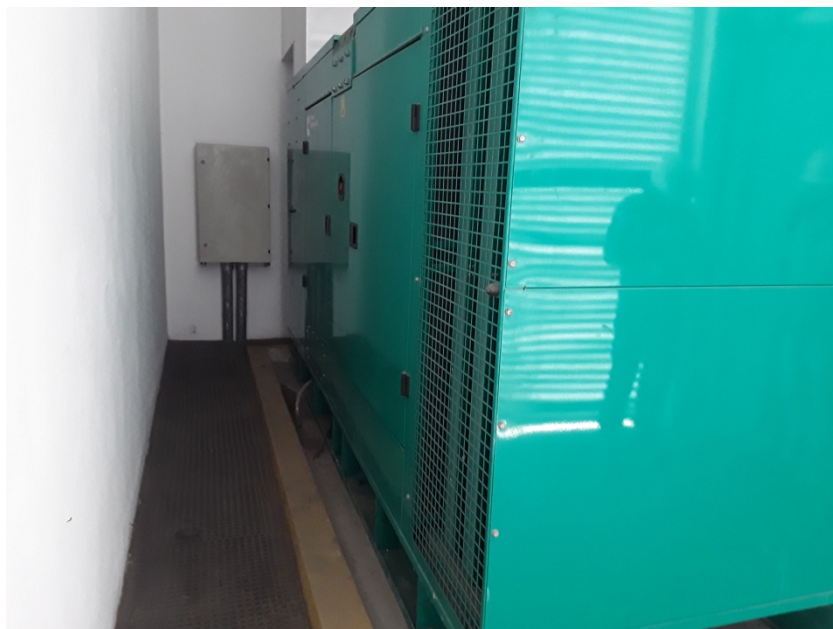
Foto 29 – Gerador com bacia de contenção

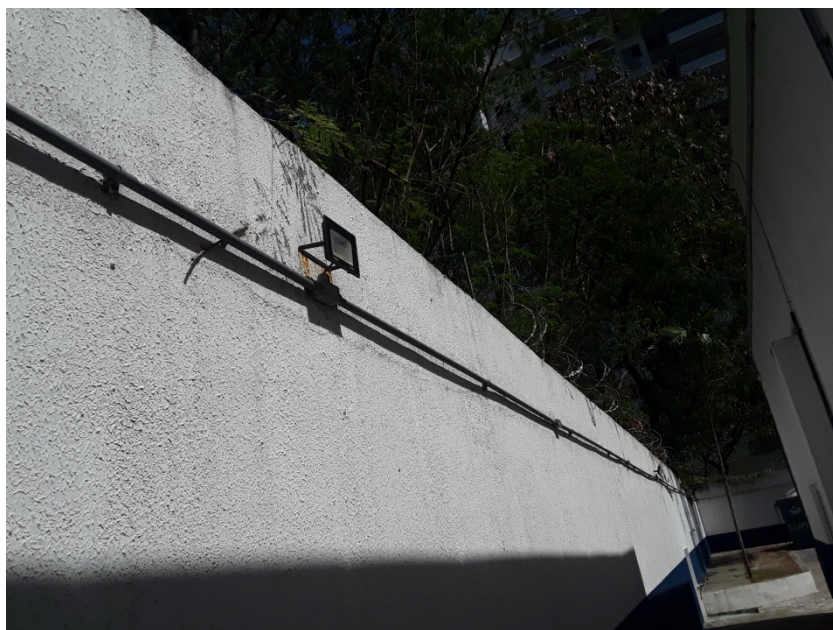
- existe uma boa iluminação externa em volta da EEEB (foto 30);

Foto 30 – Iluminação externa
