Governo do Estado do Rio de Janeiro  
Agência Reguladora de Energia e Saneamento Básico do Estado do Rio de Janeiro  
Câmara Técnica de Saneamento

**RELATÓRIO DE FISCALIZAÇÃO AGENERSA/CASAN Nº 309/2025**

| <b>UNIDADE/OBRA FISCALIZADA</b> | (EEE) 1008 - Aperibé II | | |

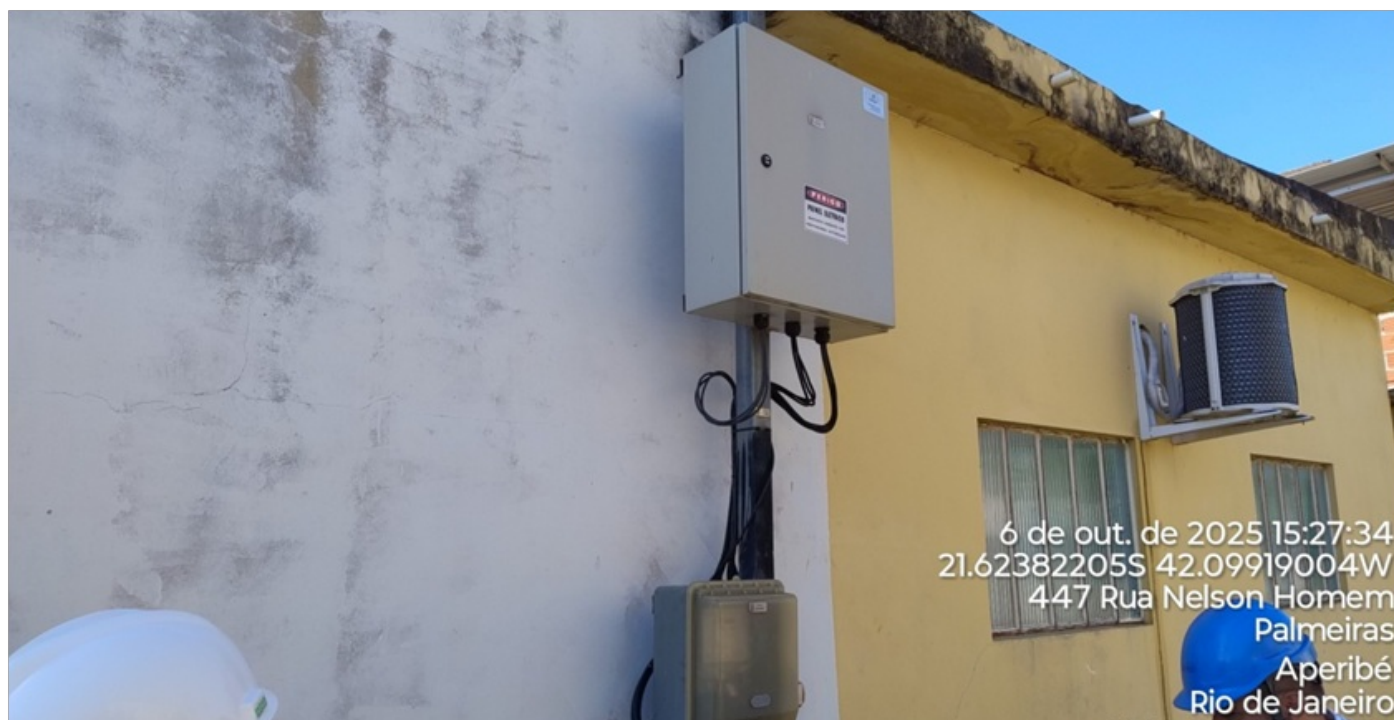
Foto 01- Painel de controle e padrão de enegia elétrica da elevatória.

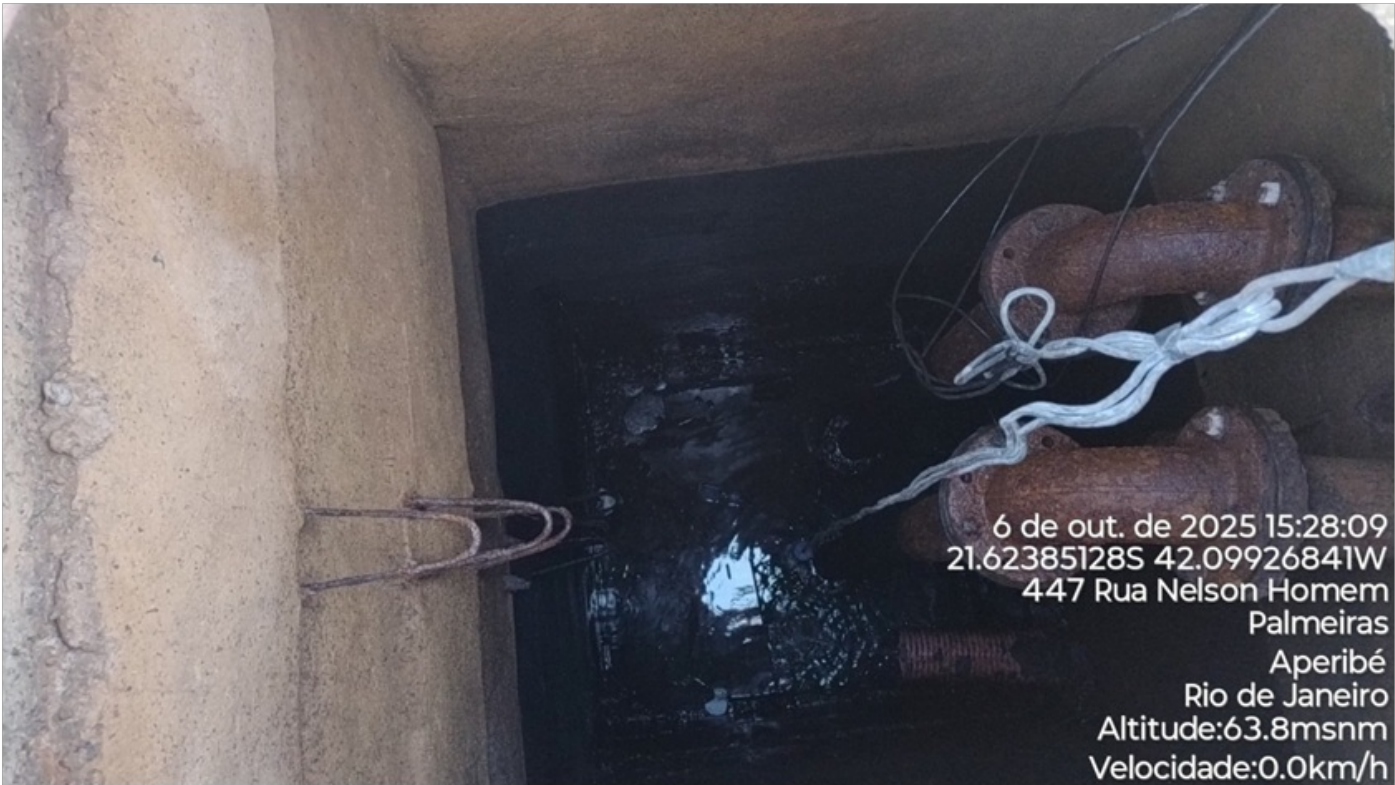
Foto 02 – Poço da motobomba submersível de recalque.
