**RELATÓRIO DE FISCALIZAÇÃO AGENERSA/CASAN Nº 310/2025**

| <b>UNIDADE/OBRA FISCALIZADA</b> | (EEE) 1009 - Aperibé III | | |

No dia 06 de outubro de 2025, a equipe de fiscalização da AGENERSA realizou uma Vistoria Anual Programada na Estação Elevatória de Esgoto (EEE) 1009 - Aperibé III, conforme solicitado no processo SEI-480002/000796/2025 e em conformidade com a Deliberação AGENERSA nº 4216/2021.

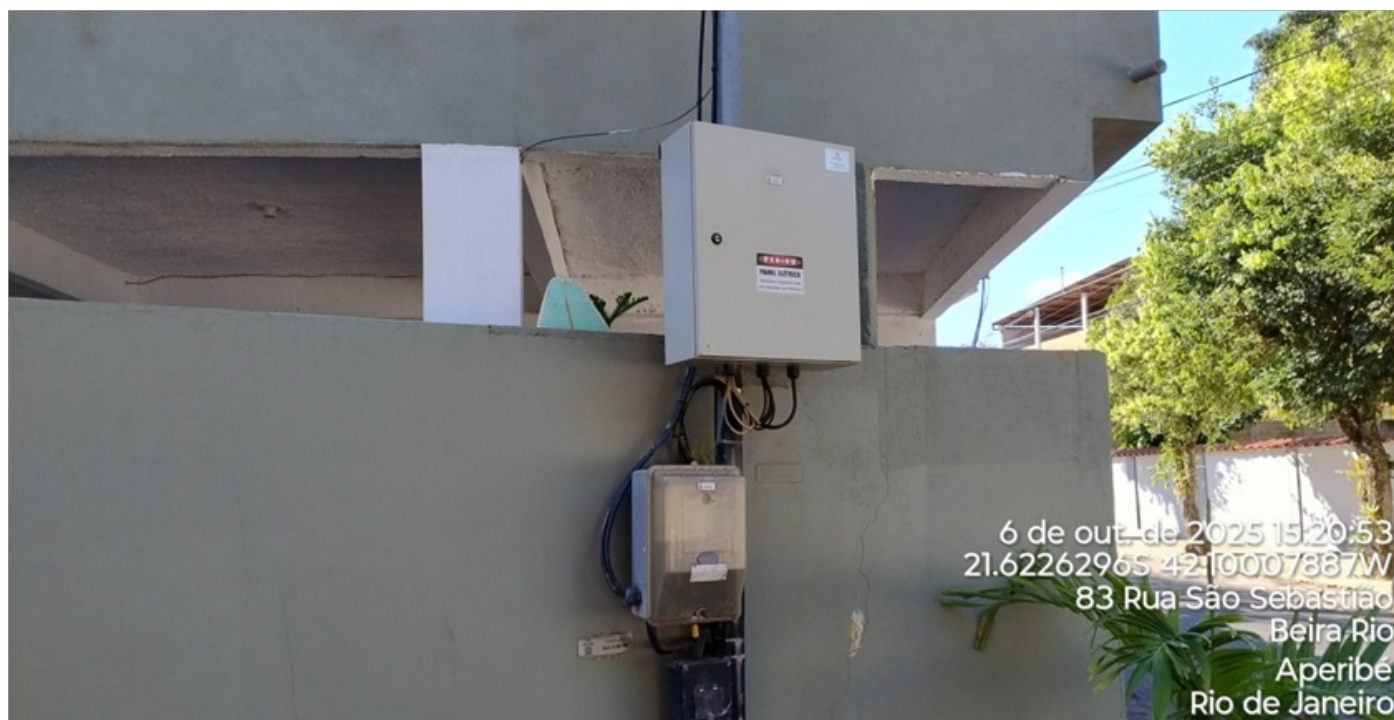
Foto 01- Painel de controle e padrão de energia elétrica da elevatória.

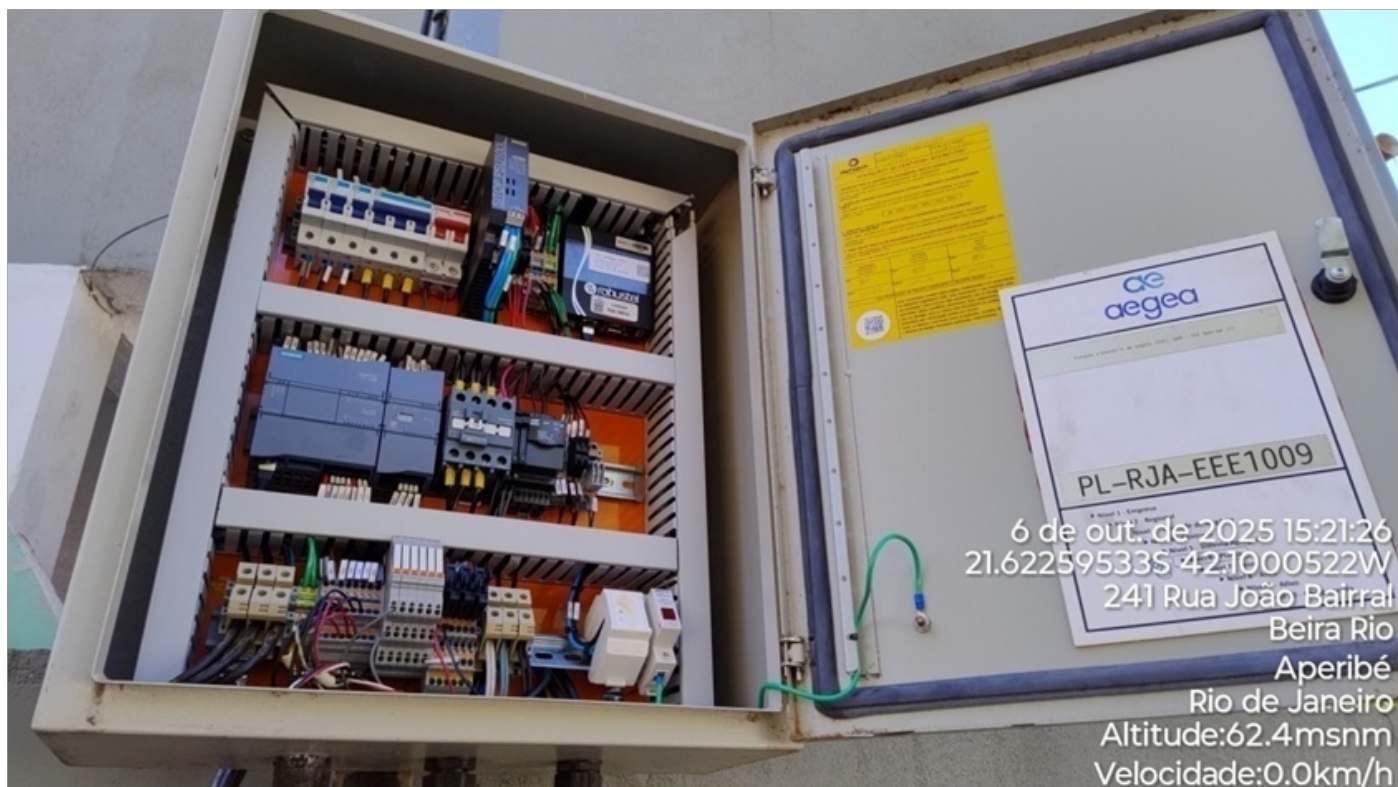
Foto 02 – Painel de controle e placa interna de identificação do bem reversível.

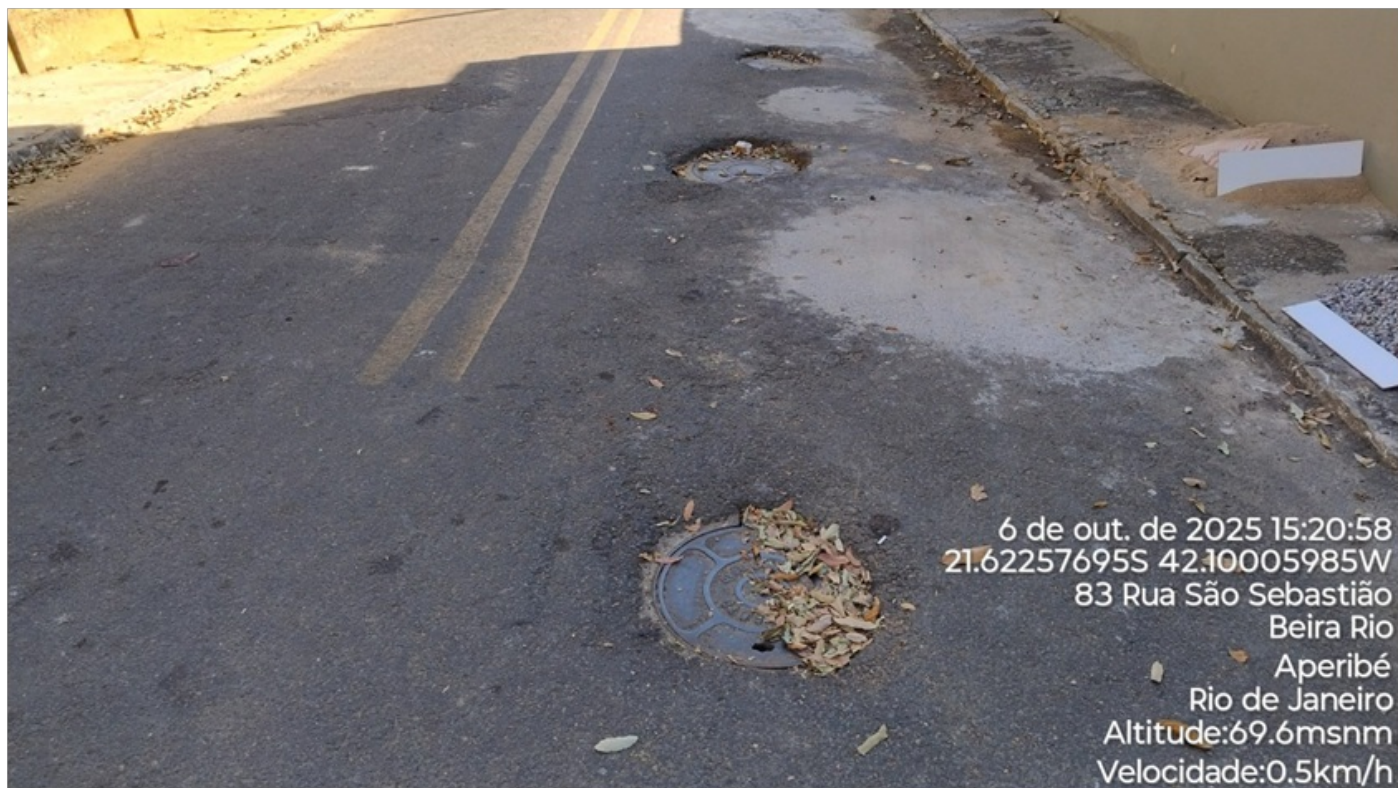
Foto 03 – Via onde está situada a EEE.

1 - Unidade sem identificação

Conforme Lei nº 11.445/2007, art. 2º, inciso X, o controle social é um dos princípios fundamentais para a prestação de serviços públicos de saneamento básico. Sendo assim, uma identificação visível é essencial para garantir o acesso à informação;

- identificação externa da unidade

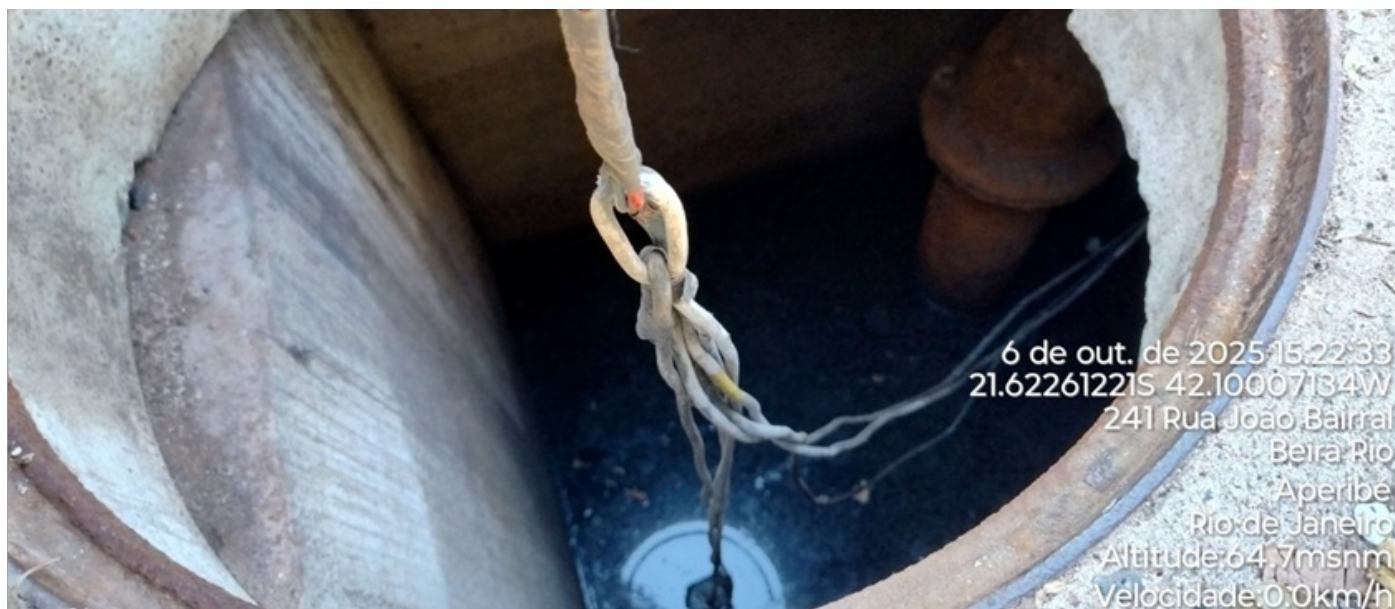
Foto 04 – Poço da motobomba submersível de recalque.

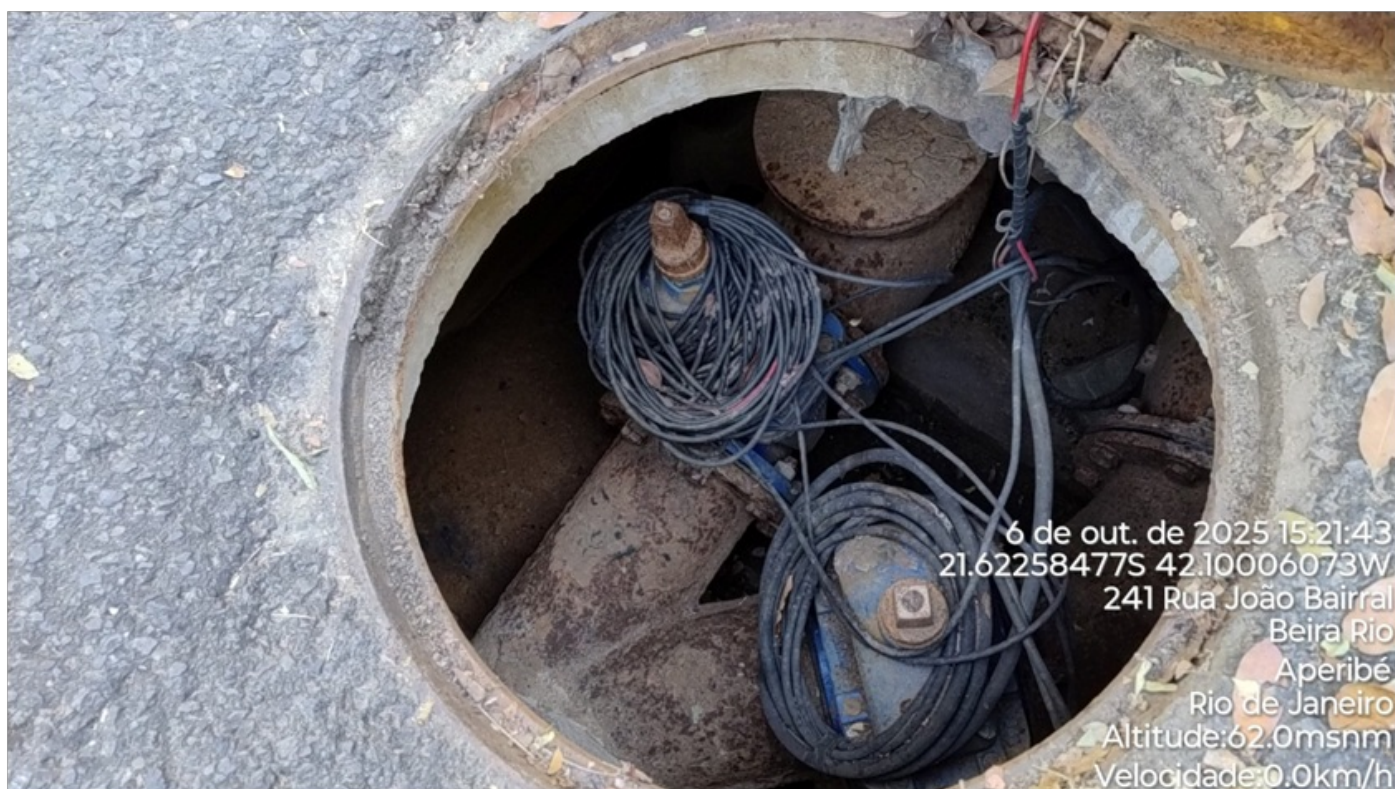
Foto 05 – Tubulação de recalque, válvulas de retenção e fechamento.
