| <b>Processo:</b> | SEI-220007/000541/2021 | <b>Datas</b> | 17/10/2024 |
| <b>Concessionária</b> | Rio Mais Saneamento | <b>Bloco</b> | 03 |
| <b>Local Fiscalizado</b> | EEAT Normandy | | |
| <b>Objetivo da Fiscalização</b> | Verificar as condições de operação e manutenção do S.A.A. | | |

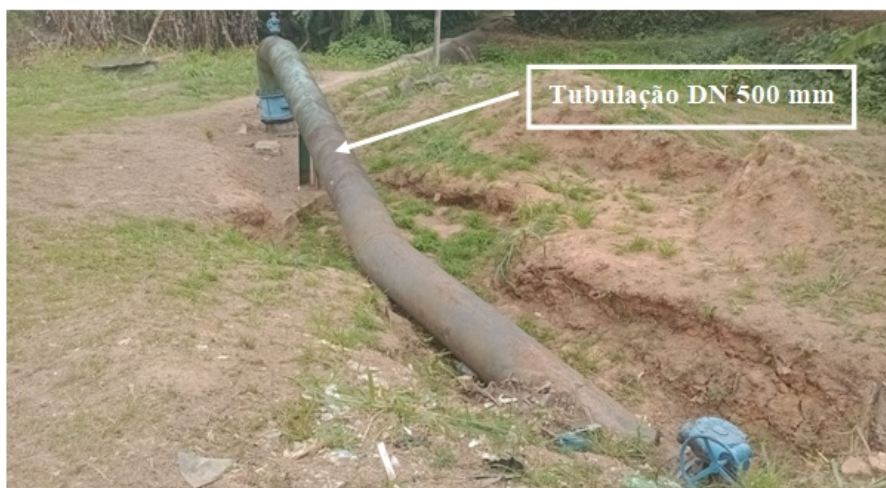
Foto 1 – Alça hidráulica (tubulação DN 500 mm) que sai da 1ª Adutora de Ribeirão das Lajes (1ª A.R.L.)

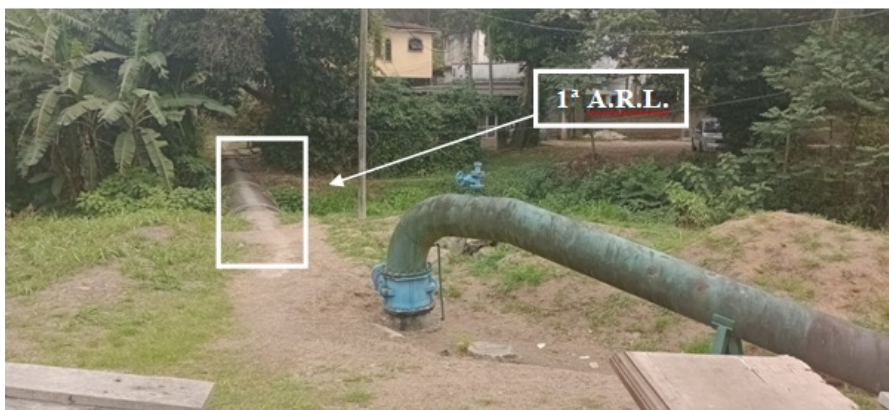
Foto 2 – Alça hidráulica (tubulação DN 500 mm) que sai da 1ª Adutora de Ribeirão das Lajes (1ª A.R.L.)

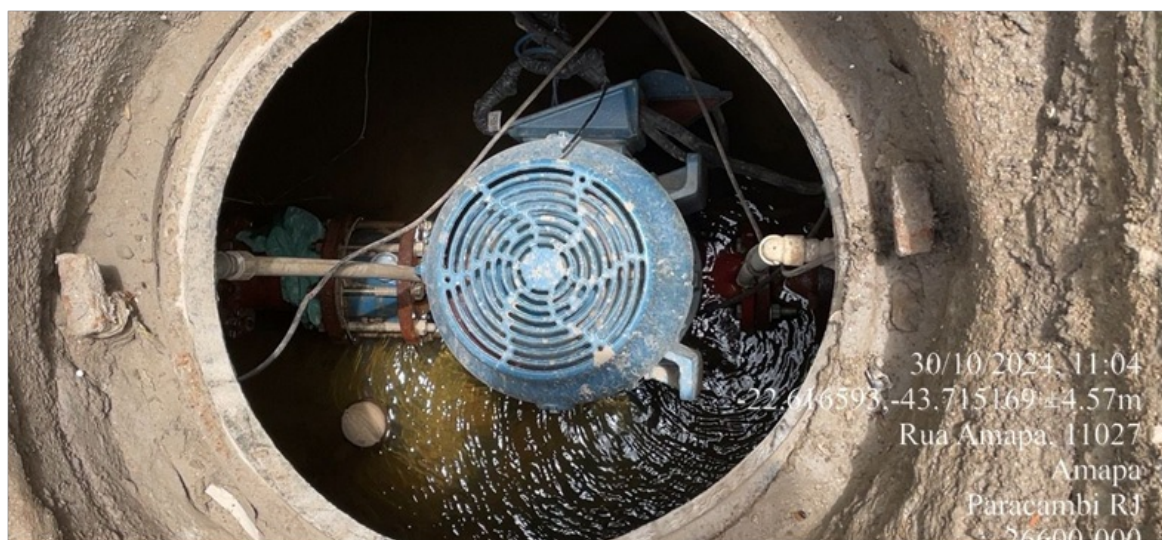
Foto 1 – Motobomba centrífuga “in line”

| CONSERVAÇÃO E LIMPEZA | SIM | NÃO | OBS |
|---|---|---|---|
| Os equipamentos elétricos do conjunto motobomba estão adequadamente protegidos? | | X | Fotos 1 e 2 |

- Ø a identificação da Concessionária na elevatória;
- Ø adequação da fiação elétrica;
- Ø diminuir o tempo do esgotamento forçado, devido a altura do nível da água;
- Ø colocação de aviso de risco de choque elétrico.

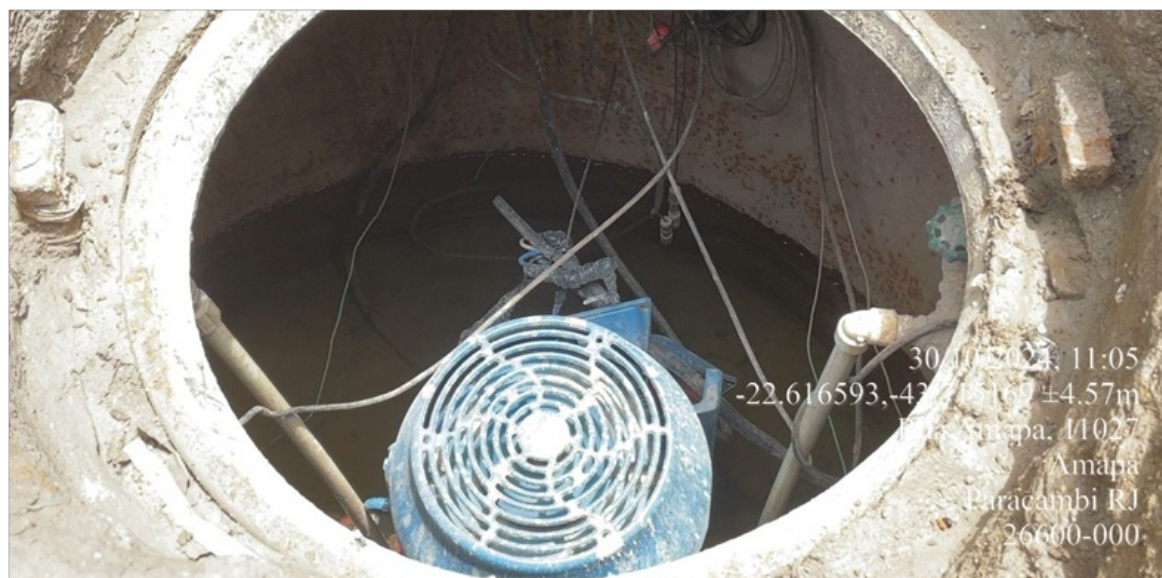
Foto 2 – Abrigo de aço (panelão)

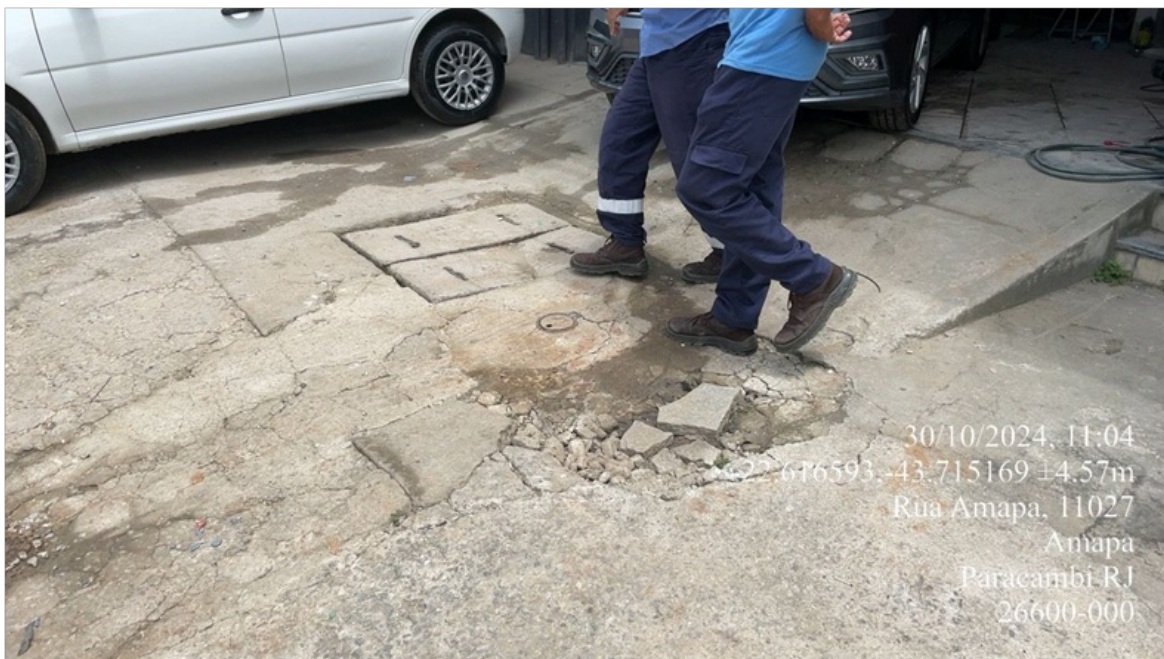
Foto 3 – Tampas de concreto

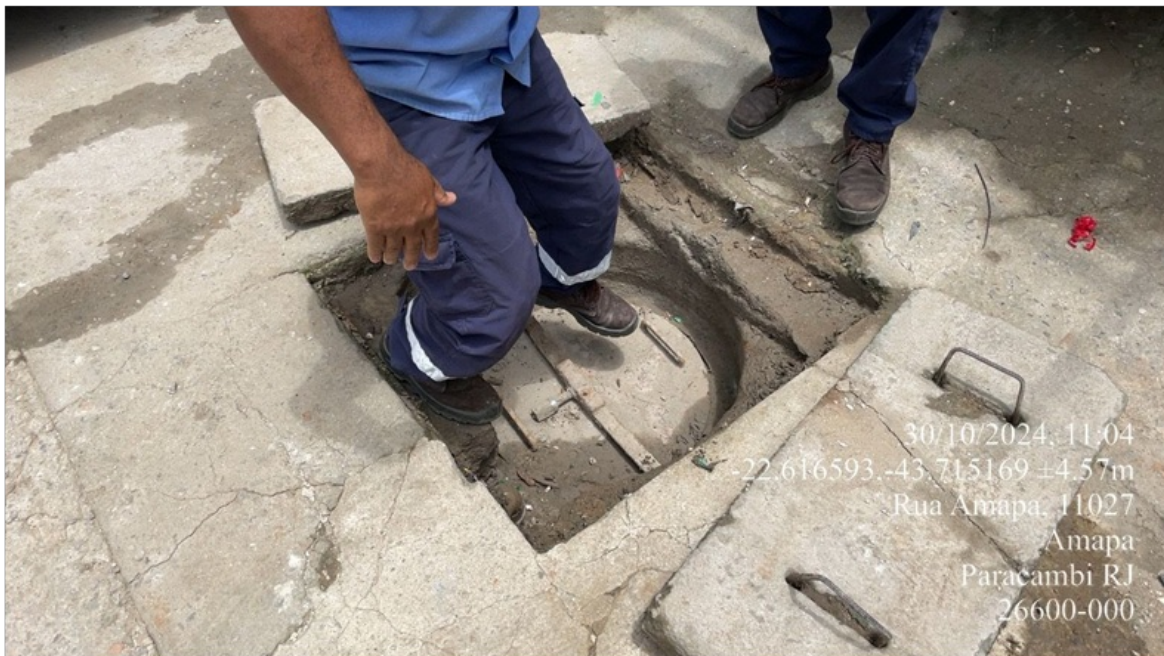
Foto 4 – Tampa de aço travada por uma haste

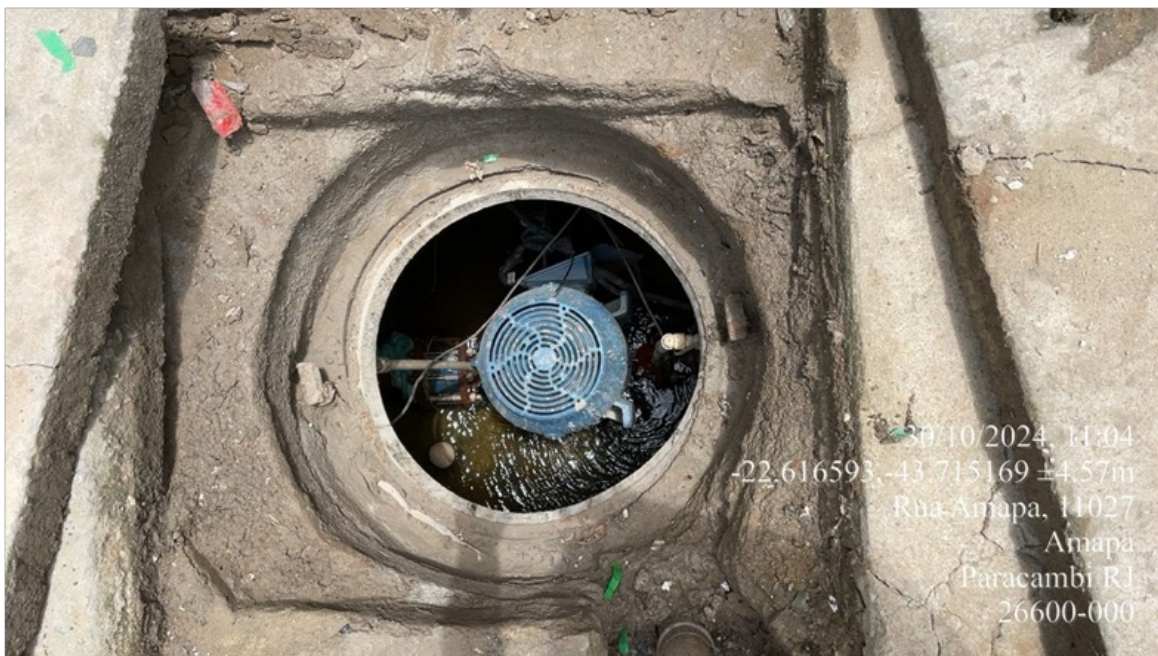
Foi constatado presença de água no abrigo subterrâneo (foto 5).

Foto 5 – Água no interior do abrigo

OBS 1- Havia água no interior do “panelão”, mas conforme informação do representante da Concessionária, devido à lavagem da loja em frente.

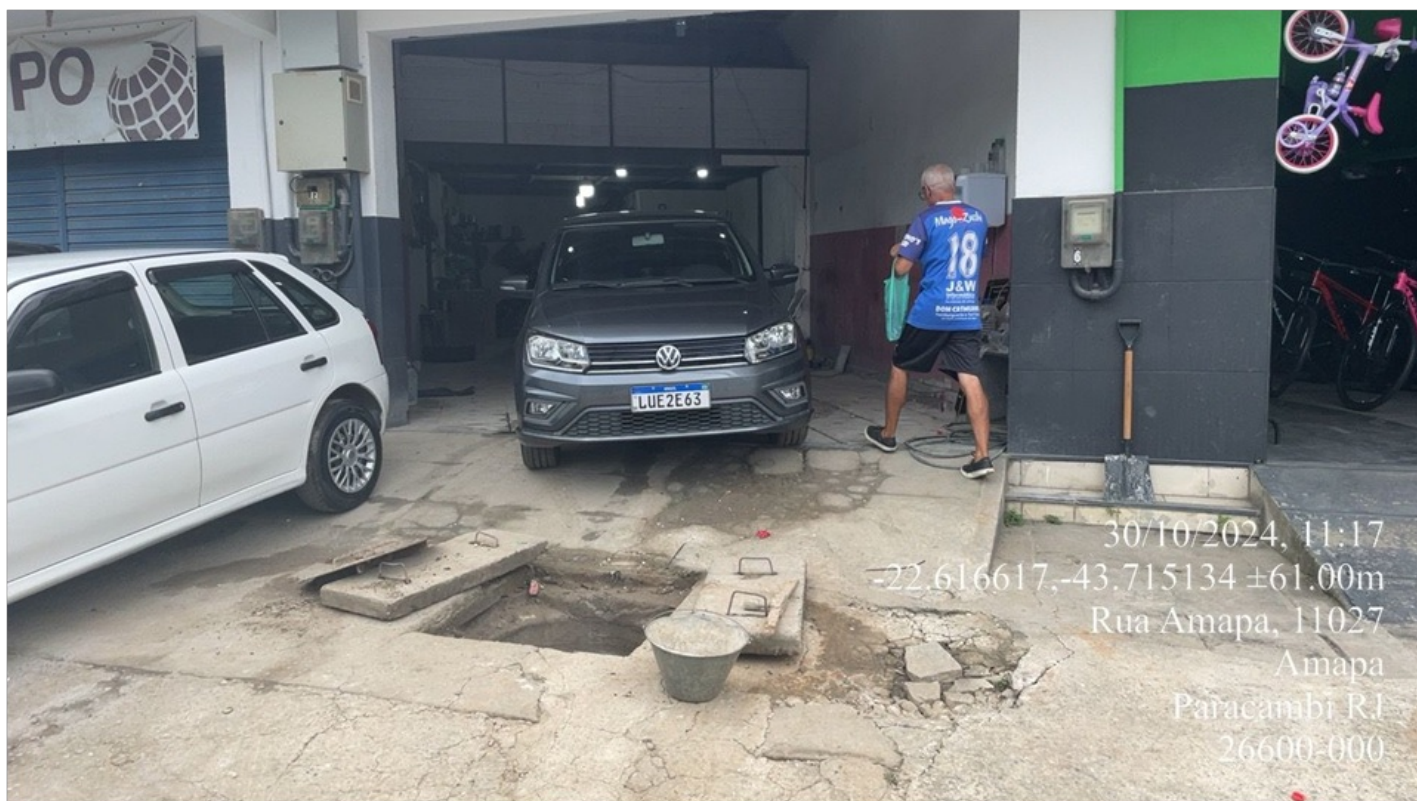
- Ø funciona todos os dias durante 24h;
- Ø abastece todo o centro, sendo manobrada alguns dias para a Ladeira José Amado dos Santos;
- Ø consegue suprir a área de abrangência;
- Ø a vazão aproximada é de 60,0 m³/h, que é equivalente a 16,7 l/s;
- Ø tem aproximadamente como pressão manométrica de retaguarda 15 MCA e de recalque 50 MCA;
- Ø não tem motobomba reserva exclusiva;
- Ø é provida de inversor de frequência;
- Ø tem sua manutenção realizada de dois em dois meses;
- Ø tem a presença de água no abrigo, devido a chuva e a lavagem do piso da loja em frente (foto 6).

Foto 6 – Loja em frente ao abrigo da elevatória

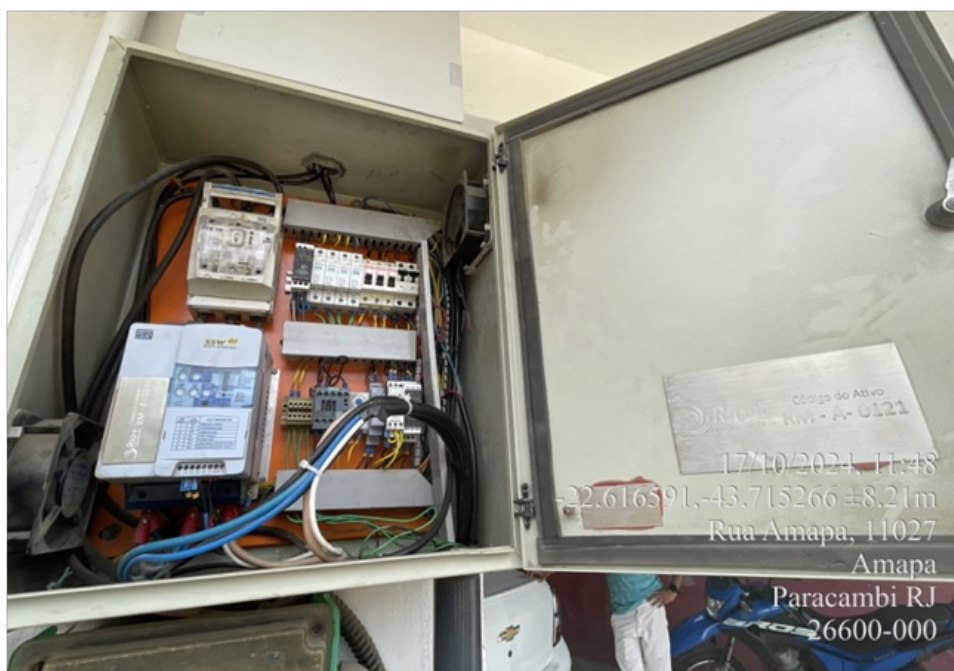
| CONSERVAÇÃO E LIMPEZA | SIM | NÃO | OBS |
|---|---|---|---|
| Em relação ao painel do conjunto motobomba, os equipamentos elétricos estão em bom estado de conservação? | X | | Fotos 7 e 8 |

Foto 7 – Painel de automação

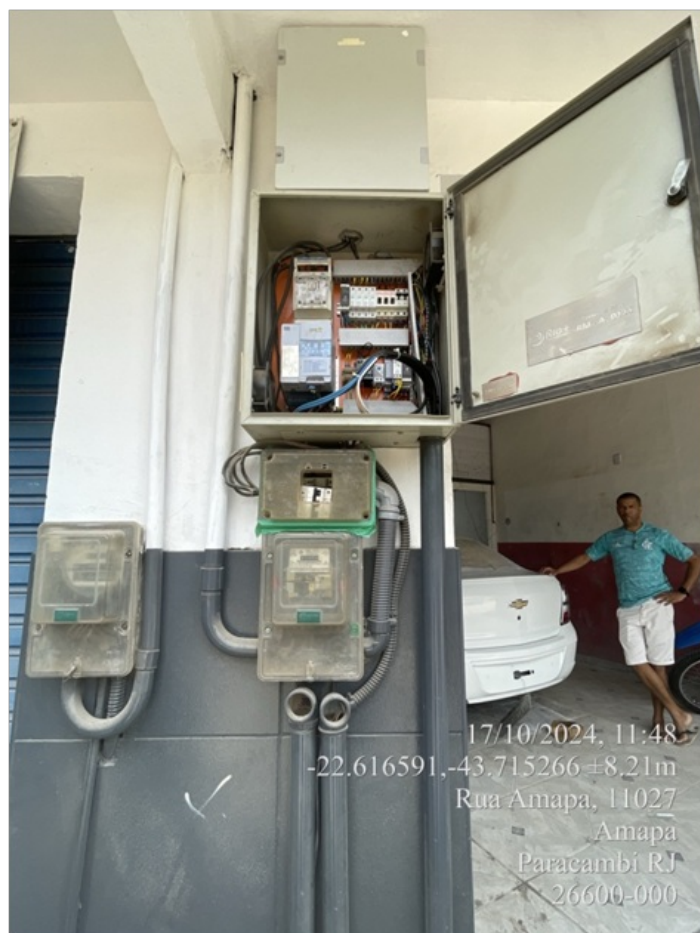
Foto 8 – Painel de automação e elétrico
