### **RELATÓRIO DE FISCALIZAÇÃO AGENERSA/CASAN Nº 312/2025**

| <b>PROCESSO</b> | SEI-480002/000796/2025 | | |
| <b>UNIDADE/OBRA FISCALIZADA</b> | (EEE) 1011- Aperibé V | | |

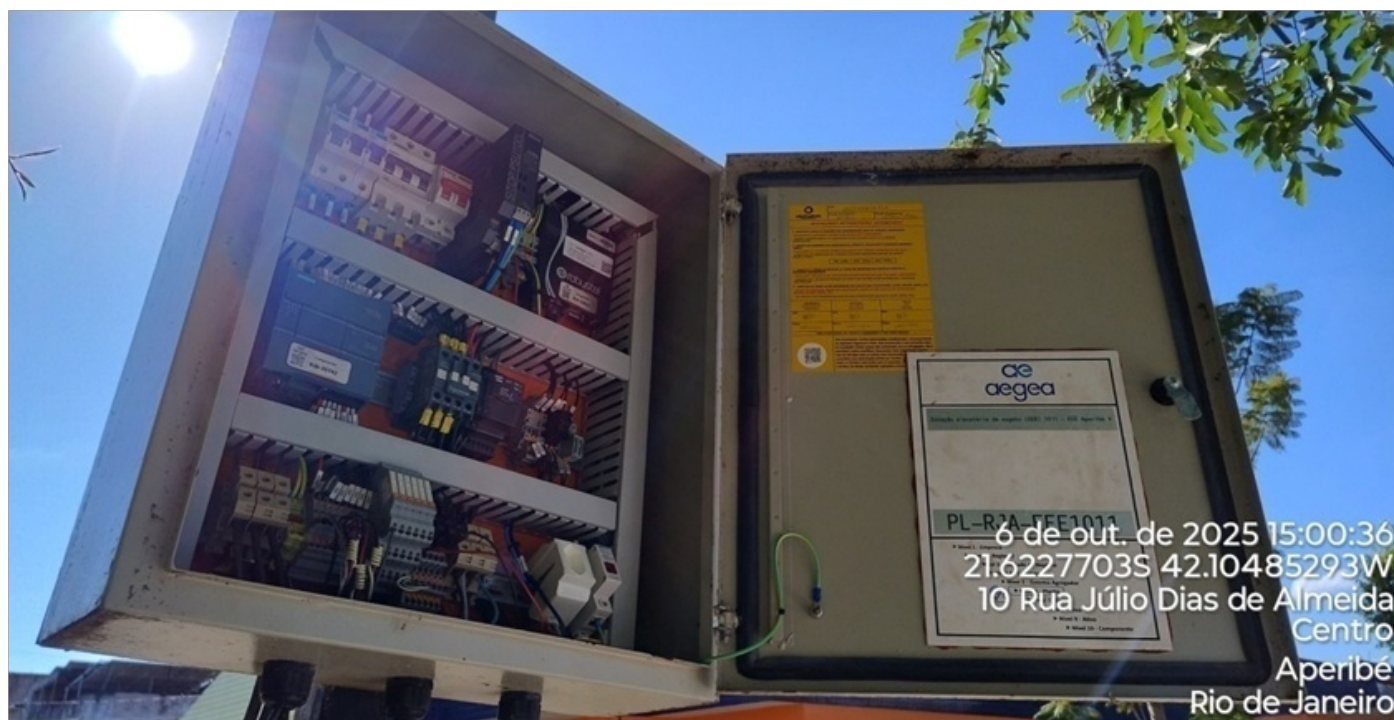
Foto 01- Pannel de controle da elevatória e placa de identificação do bem reversível.

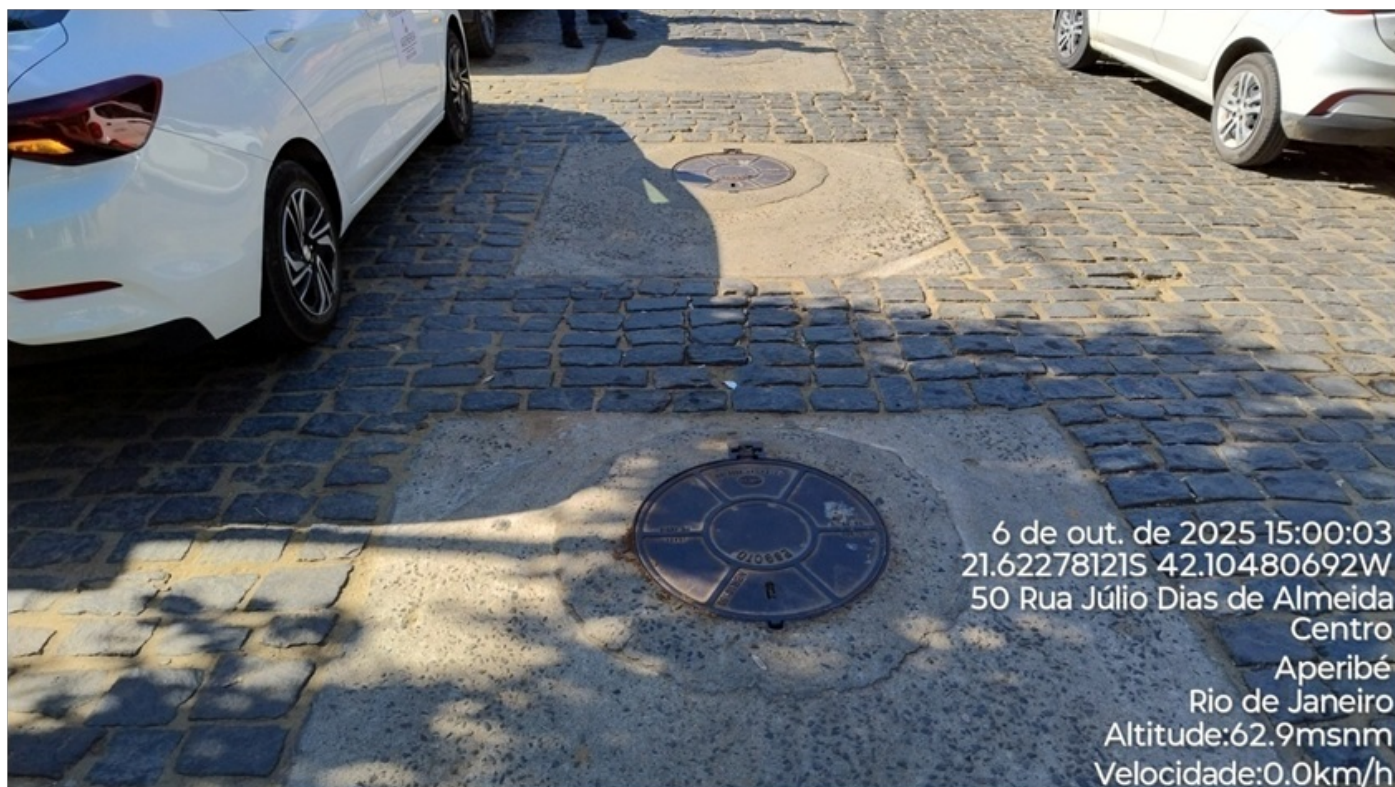
Foto 02 – Via onde está situada a EEE.

1 - Unidade sem identificação

Conforme Lei nº 11.445/2007, art. 2º, inciso X, o controle social é um dos princípios fundamentais para a prestação de serviços públicos de saneamento básico. Sendo assim, uma identificação visível é essencial para garantir o acesso à informação;

- identificação externa da unidade.

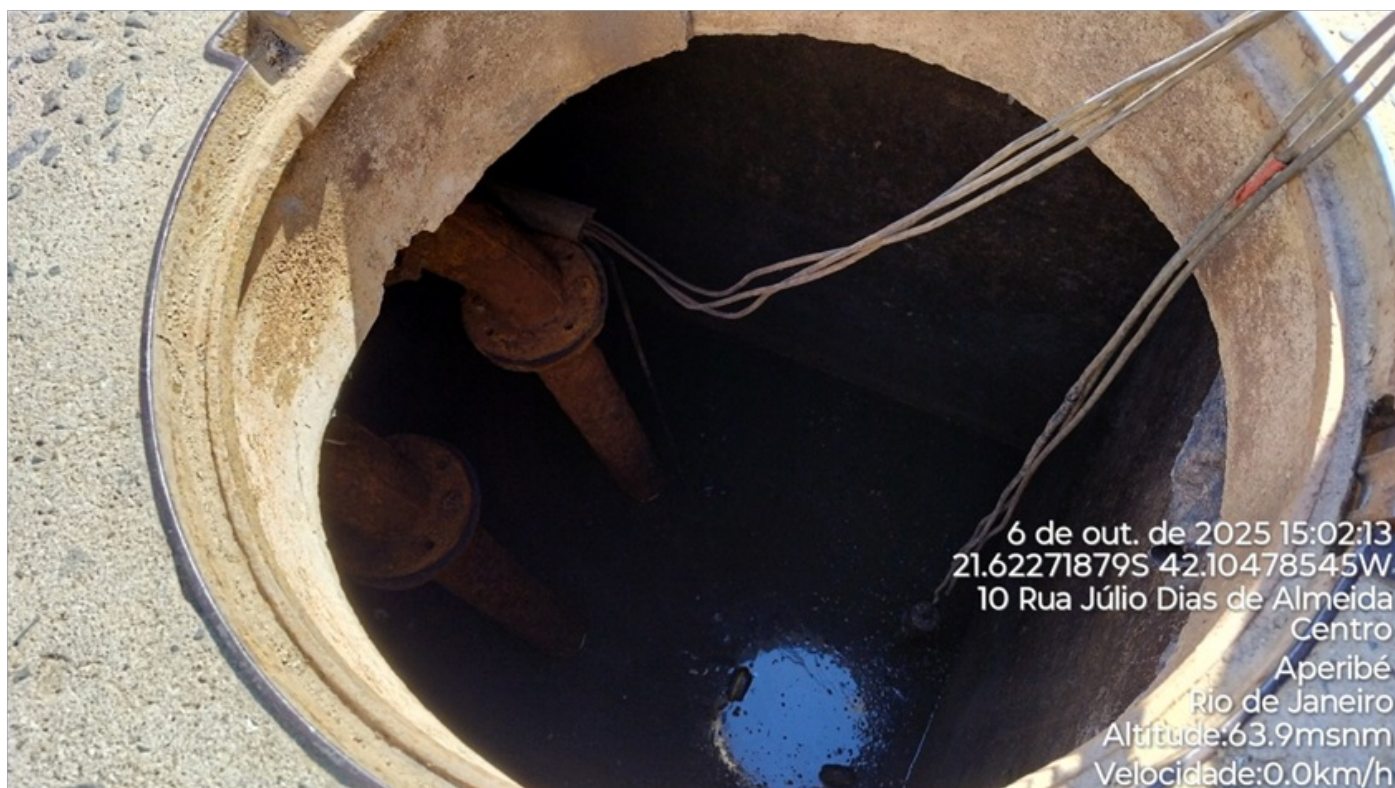
Foto 03 – Poço da motobomba submersível de recalque.

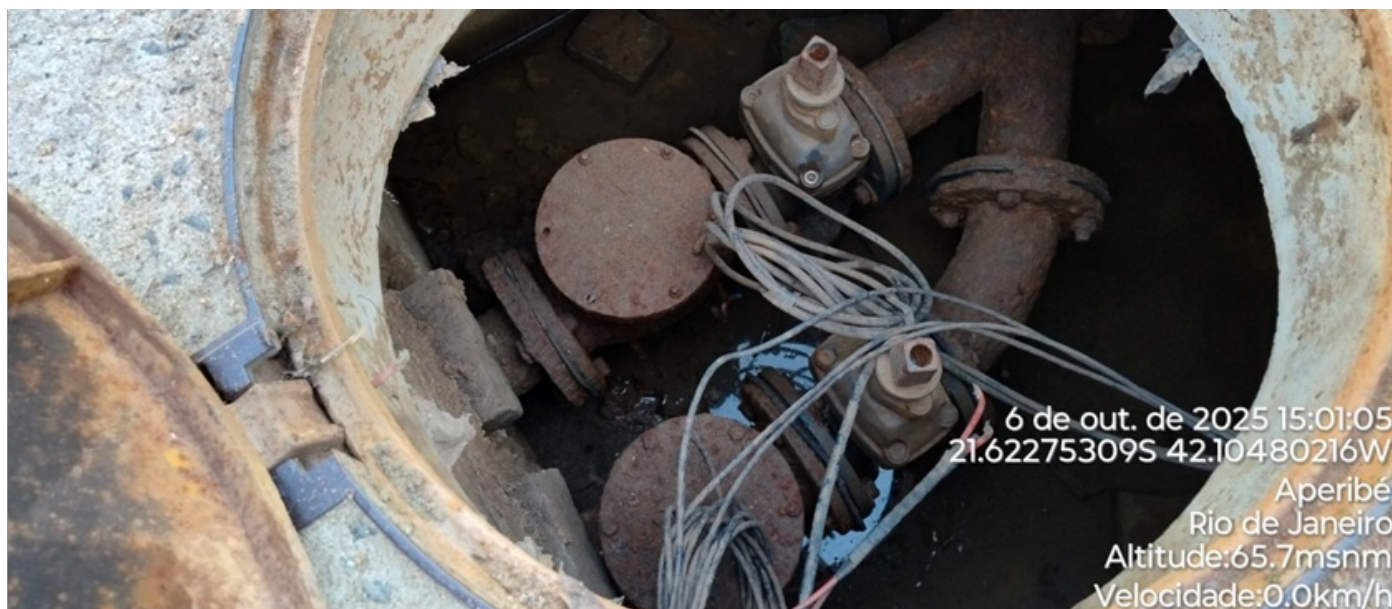
Foto 04 – Tubulação de recalque, válvulas de retenção e fechamento.
