### **RELATÓRIO DE FISCALIZAÇÃO AGENERSA/CASAN Nº 313/2024**

| <b>Local Fiscalizado</b> | EEAT 16 - Ponte Coberta | | |
| <b>Objetivo da Fiscalização</b> | Verificar as condições de operação e manutenção do S.A.A. | | |

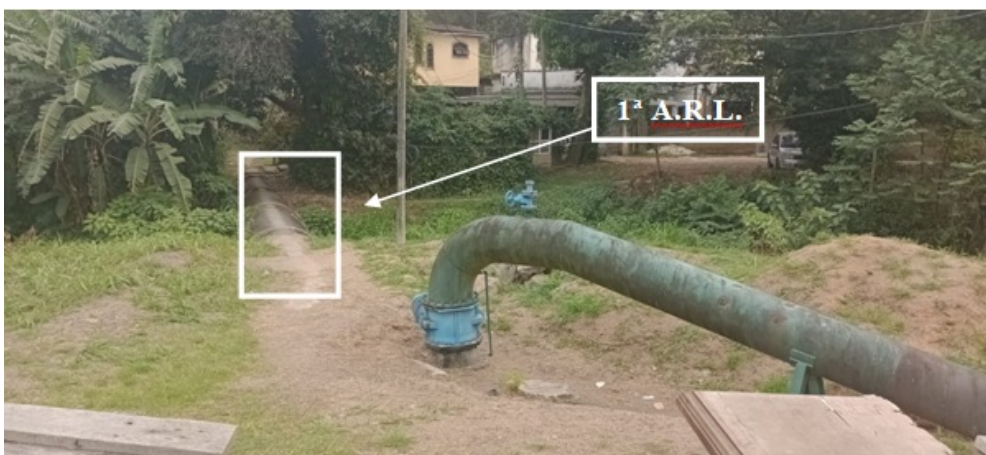
Foto 2 – Alça hidráulica (tubulação DN 500 mm) que sai da 1ª Adutora de Ribeirão das Lajes (1ª A.R.L.)

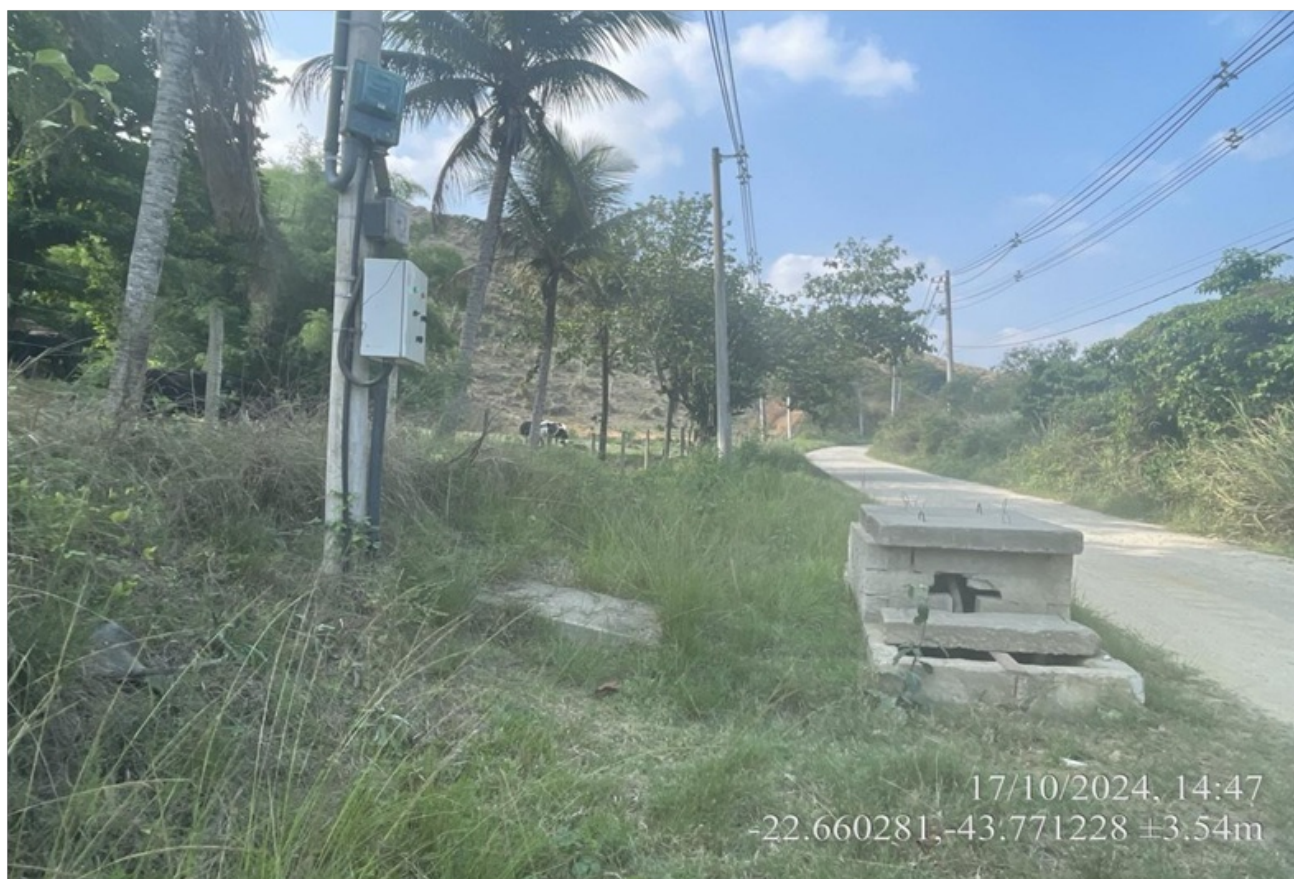
Situada na Estrada Eduardo Pereira Dias, próximo ao nº 12830, bairro Ponte Coberta, a elevatória é composta por uma motobomba centrífuga de 5cv, localizada em um abrigo de alvenaria subterrâneo (fotos 3 e 4), com dimensões aproximadas de 3,00m (c) x 1,20m (l) x 1,10 (p). A tubulação de retaguarda e recalque tem o mesmo diâmetro (DN 50 mm) (foto 5).

Foto 3 – Vista lateral do abrigo de alvenaria subterrâneo

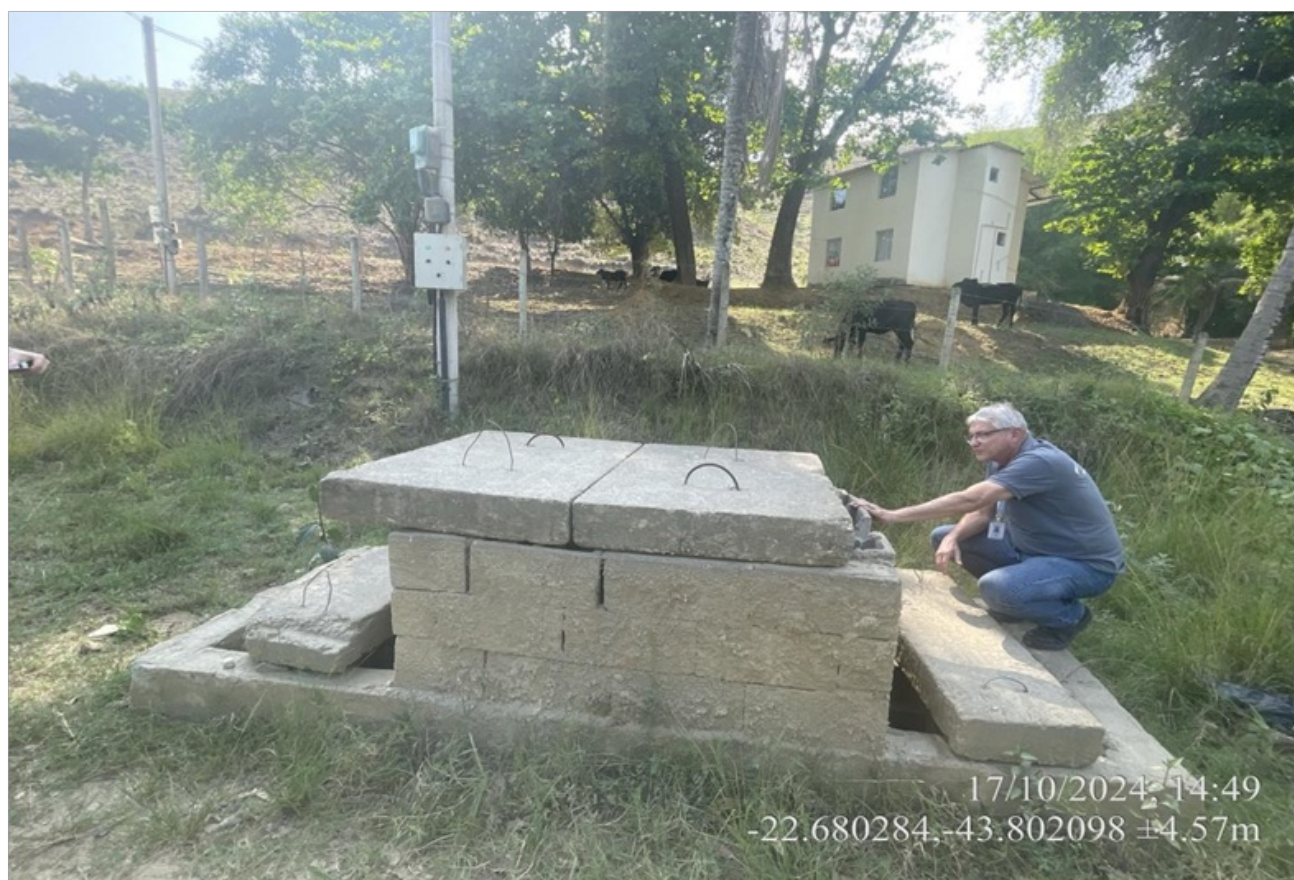
Foto 4 – Vista frontal do abrigo de alvenaria subterrâneo

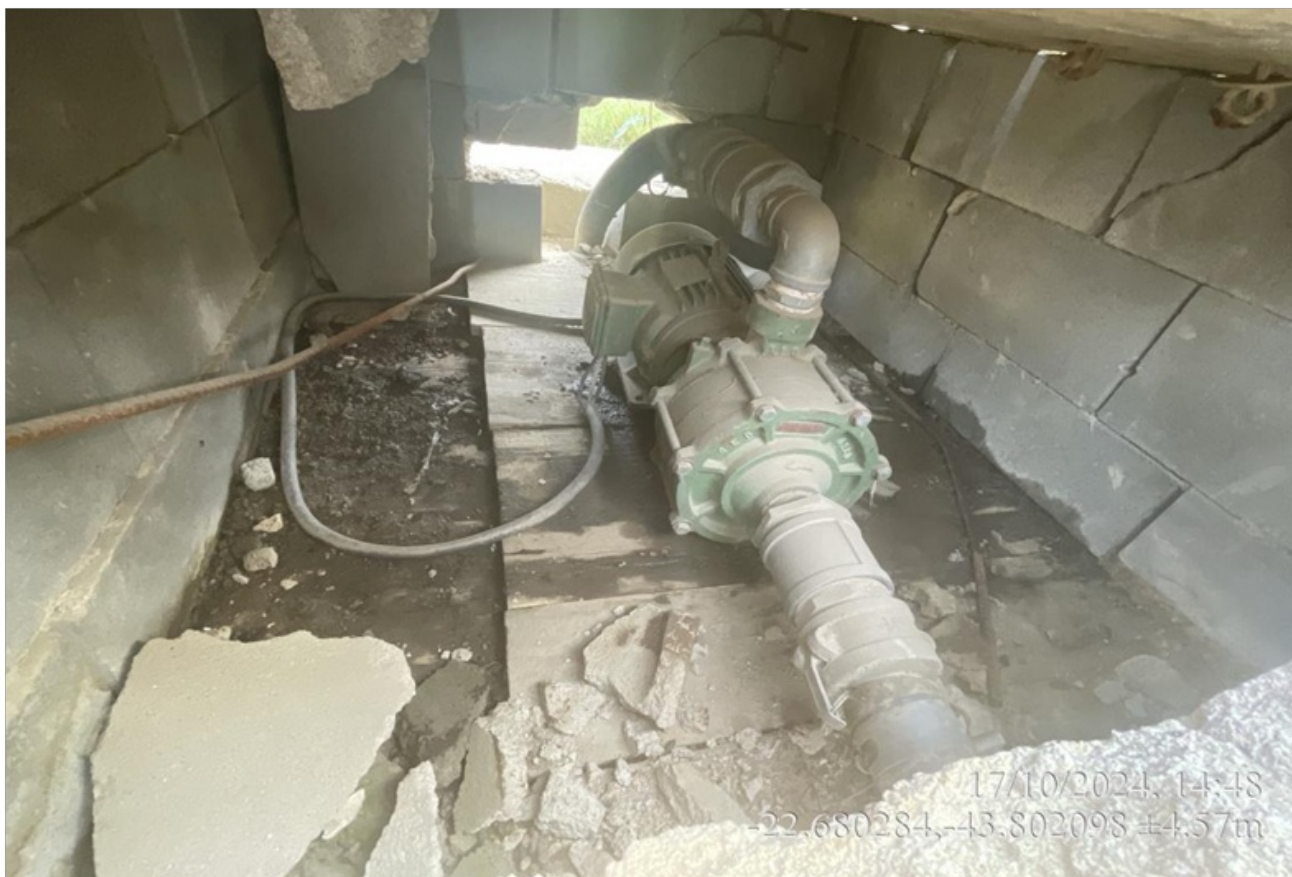
Foto 5 – Tubulação de sucção e de recalque

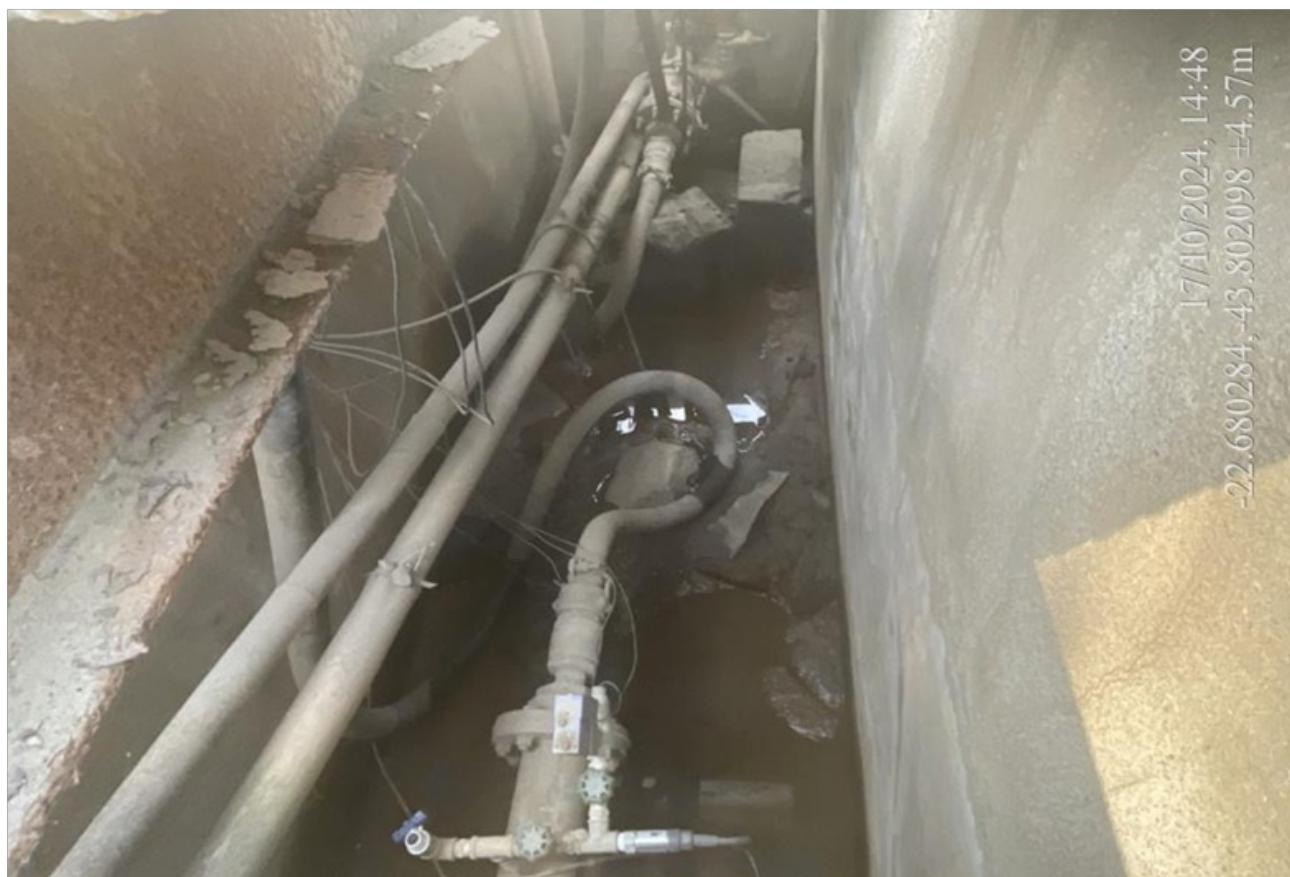
| CONSERVAÇÃO E LIMPEZA | SIM | NÃO | OBS |
|---|---|---|---|
| Os equipamentos elétricos do conjunto motobomba estão adequadamente protegidos? | | X | Foto 6 |

Foto 6 – Fiação exposta

- ☐ a identificação da Concessinária no abrigo da elevatória;
- ☐ apresentar cronograma de melhoria na conservação da EEAT;
- ☐ a restrição do acesso;
- ☐ o reparo dos vazamentos;
- ☐ o esgotamento periódico do abrigo subterrâneo;
- ☐ a adequação da fiação elétrica;
- ☐ a colocação de aviso de risco de choque elétrico;
- ☐ a instalação de dispositivo de proteção para o conjunto motobomba (válvula de retenção).

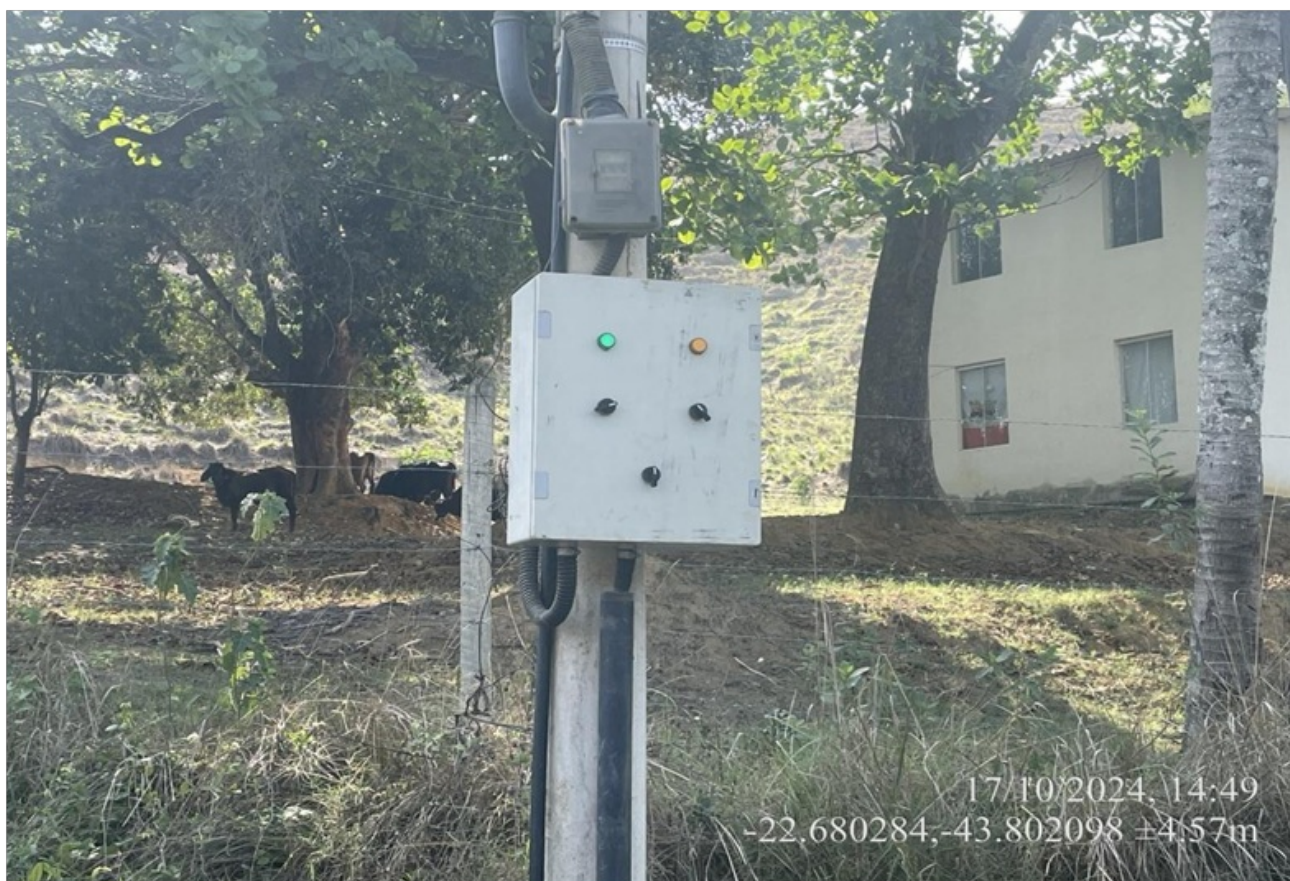
| CONSERVAÇÃO E LIMPEZA | SIM | NÃO | OBS |
|---|---|---|---|
| Em relação ao painel do conjunto motobomba, os equipamentos elétricos estão em bom estado de conservação? | X | | Fotos 7 e 8 |

Foto 7 – Pannel elétrico da elevatória

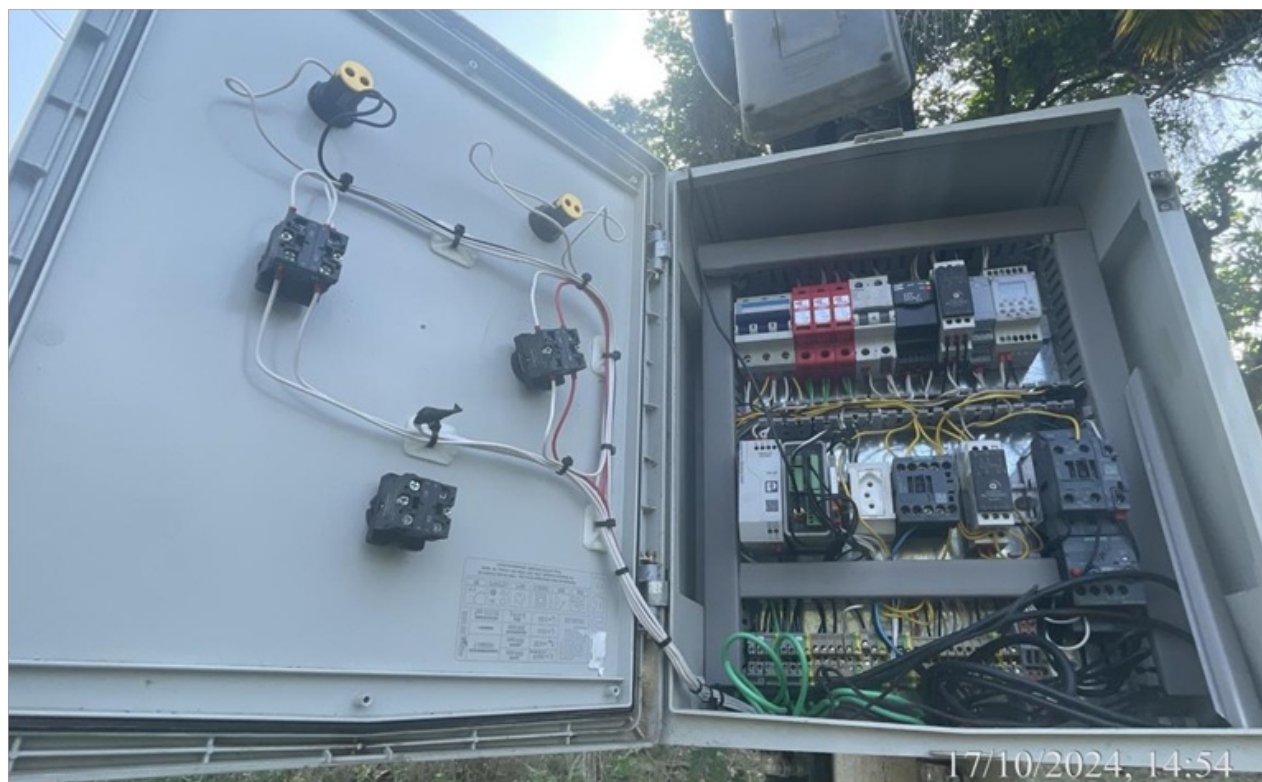
Foto 8 – Pannel elétrico da elevatória aberto

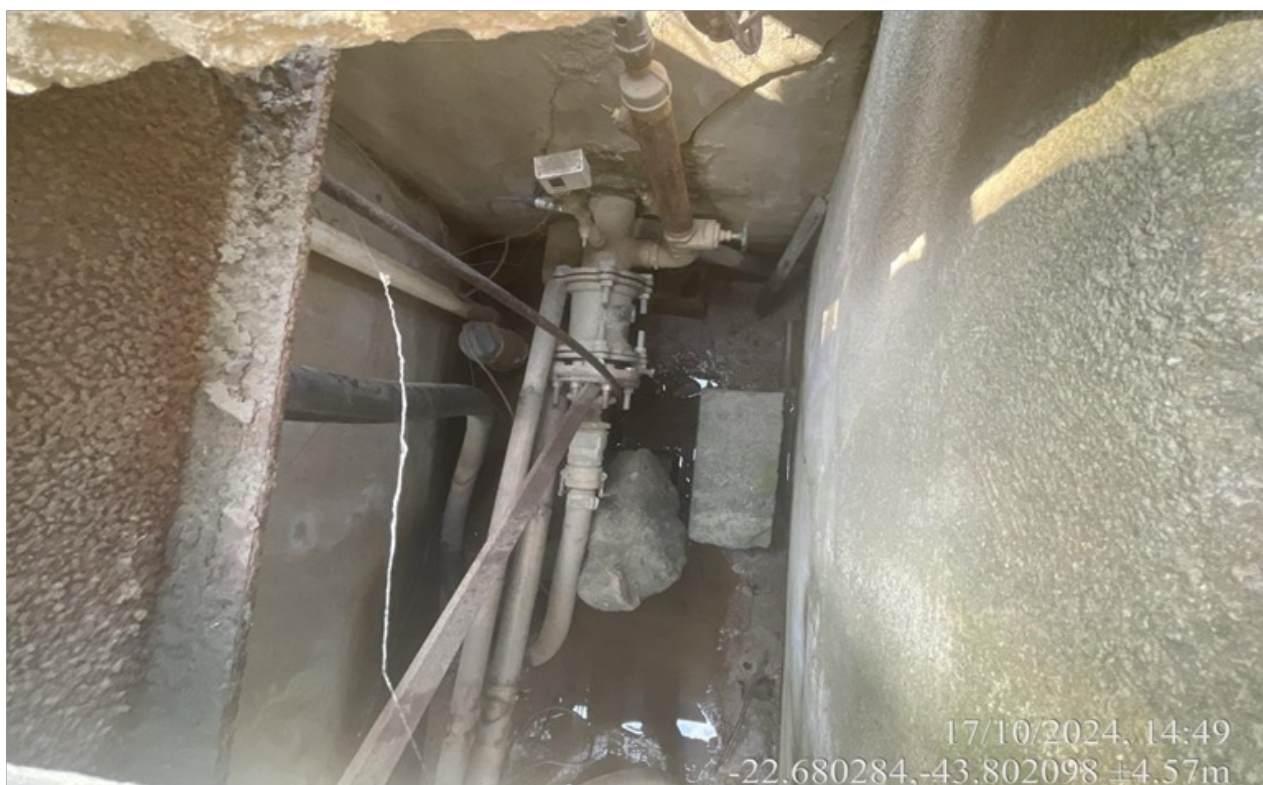
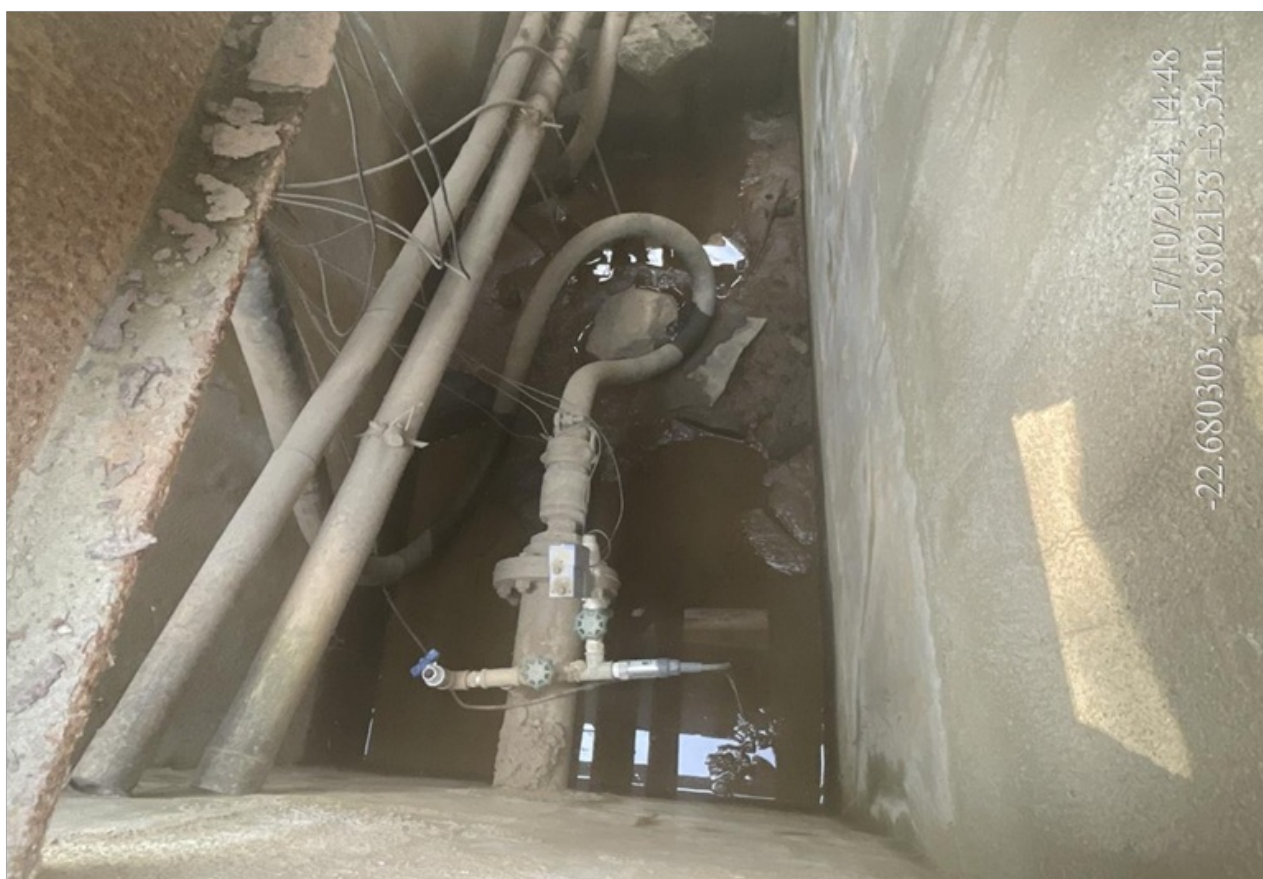
A equipe da Fiscalização/CASAN também constatou que no abrigo subterrâneo havia acúmulo de água (fotos 9 e 10).

Foto 9 – Água no interior do abrigo
