Governo do Estado do Rio de Janeiro  
Agência Reguladora de Energia e Saneamento Básico do Estado do Rio de Janeiro  
Câmara Técnica de Saneamento

**RELATÓRIO DE FISCALIZAÇÃO AGENERSA/CASAN Nº 313/2025**

| <b>UNIDADE/OBRA FISCALIZADA</b> | (EEE) 1012- Aperibé VI | | |

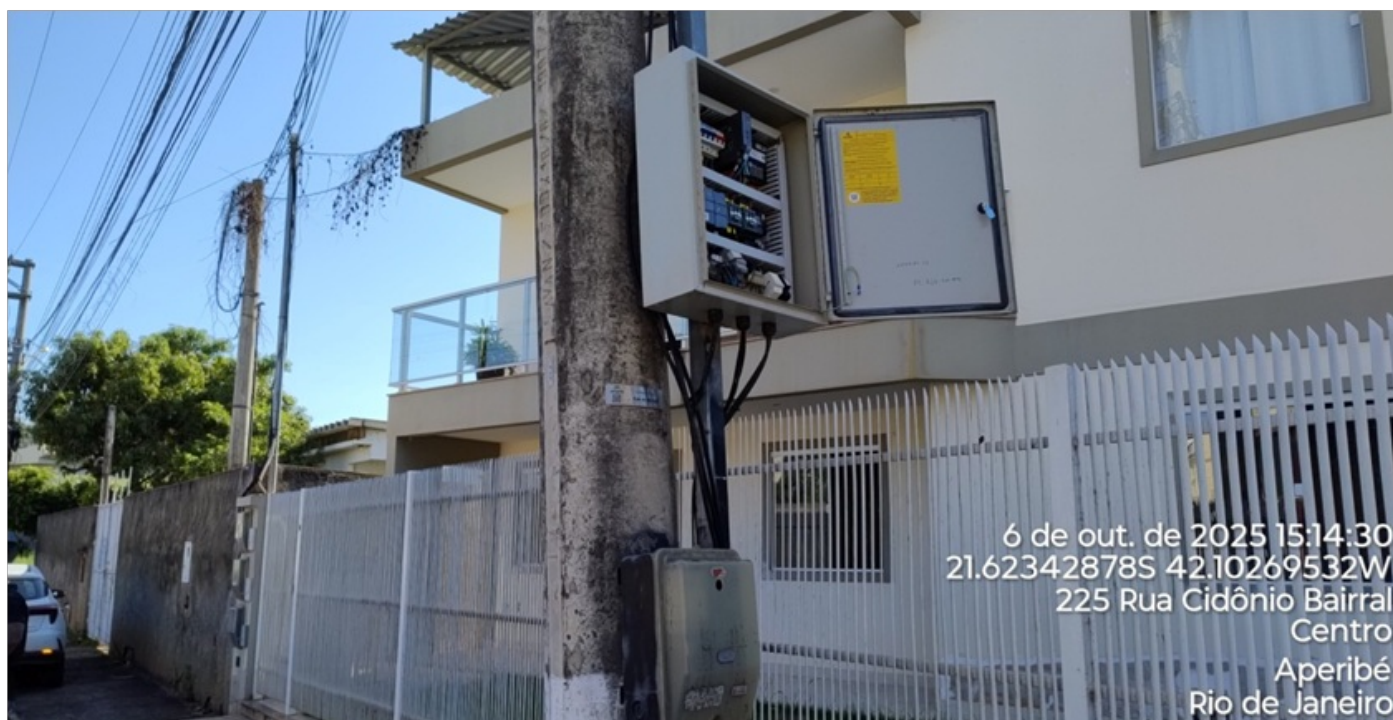
Foto 01- Painele de controle e padrão de energia elétrica da EEE.

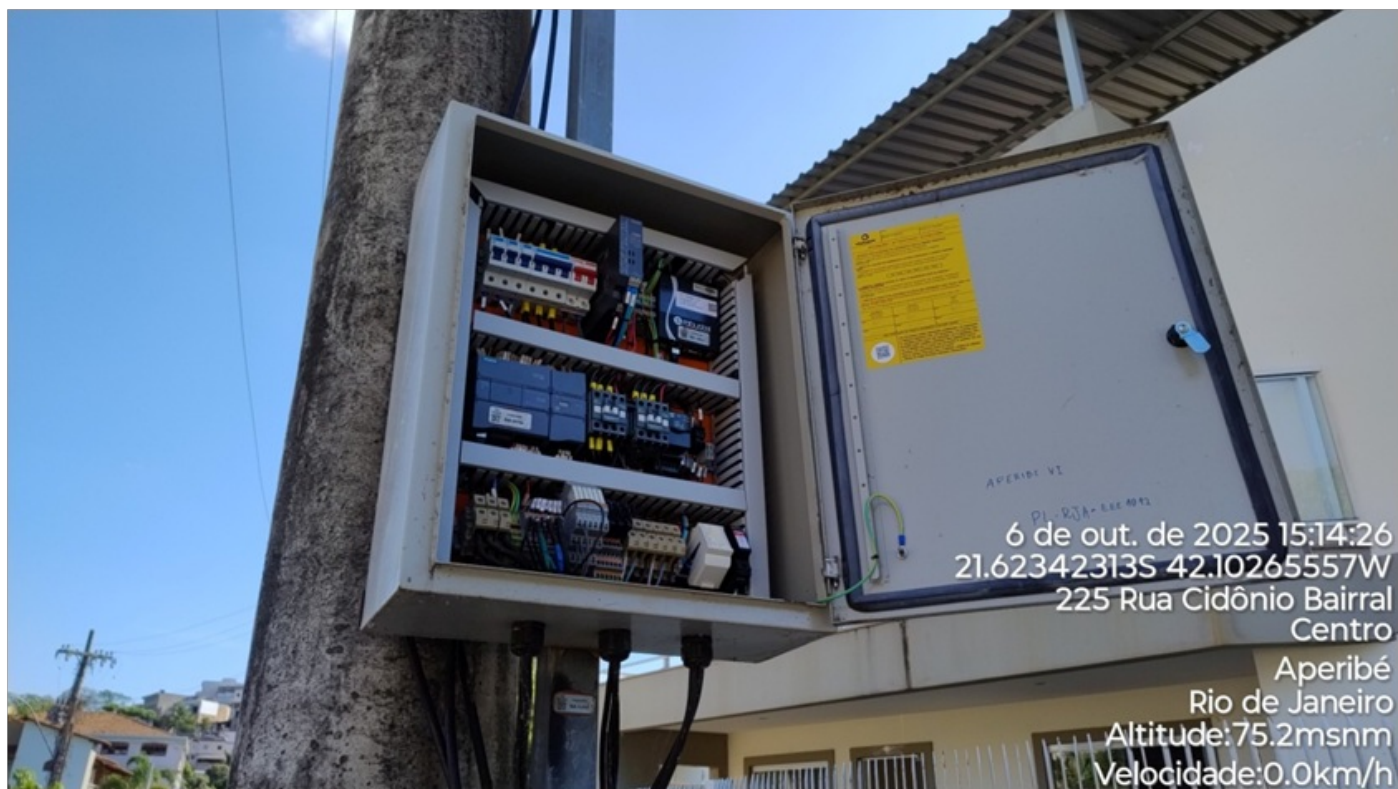
Foto 02 – Painele de controle da elevatória.

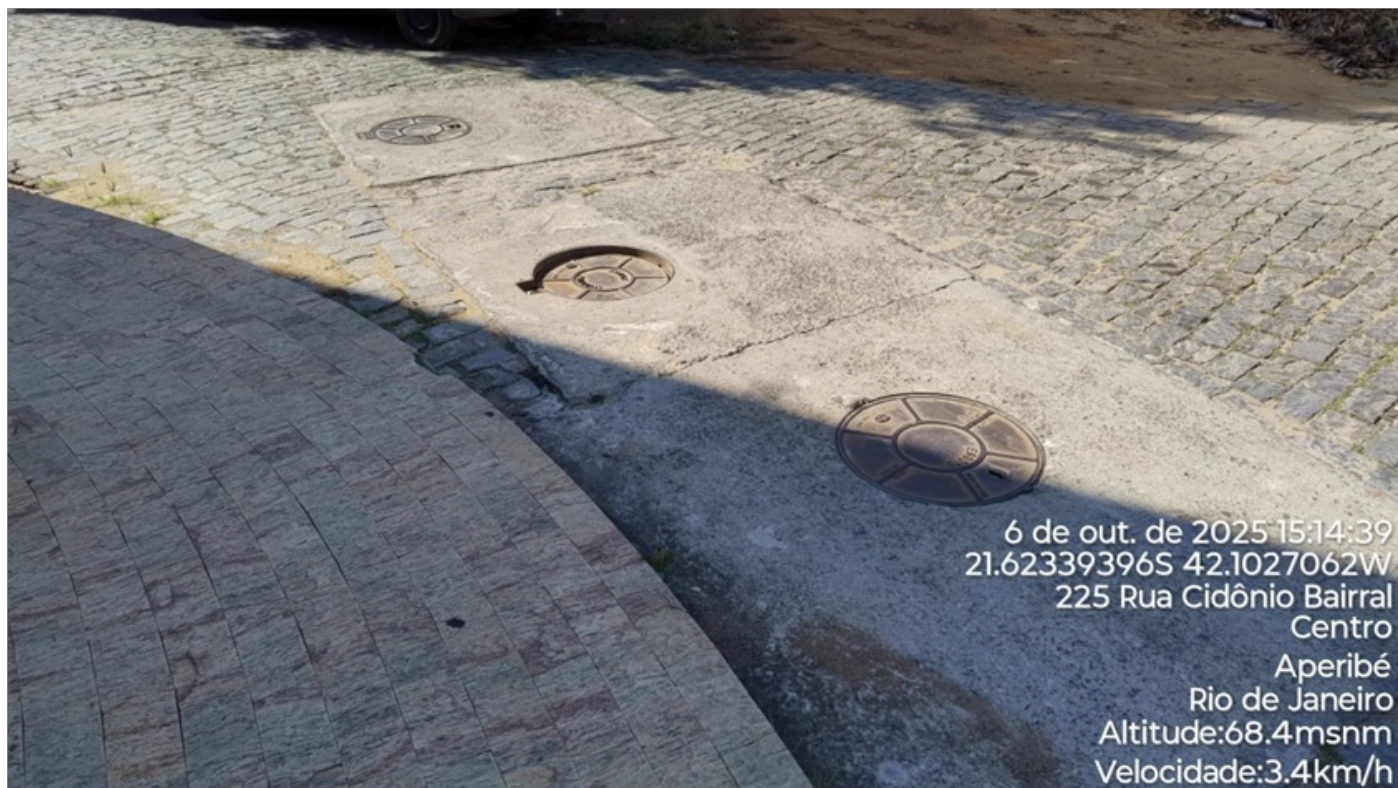
Foto 03 – Via onde está situada a EEE.

1 - Unidade sem identificação

Conforme Lei nº 11.445/2007, art. 2º, inciso X, o controle social é um dos princípios fundamentais para a prestação de serviços públicos de saneamento básico. Sendo assim, uma identificação visível é essencial para garantir o acesso à informação;

- identificação externa da unidade.

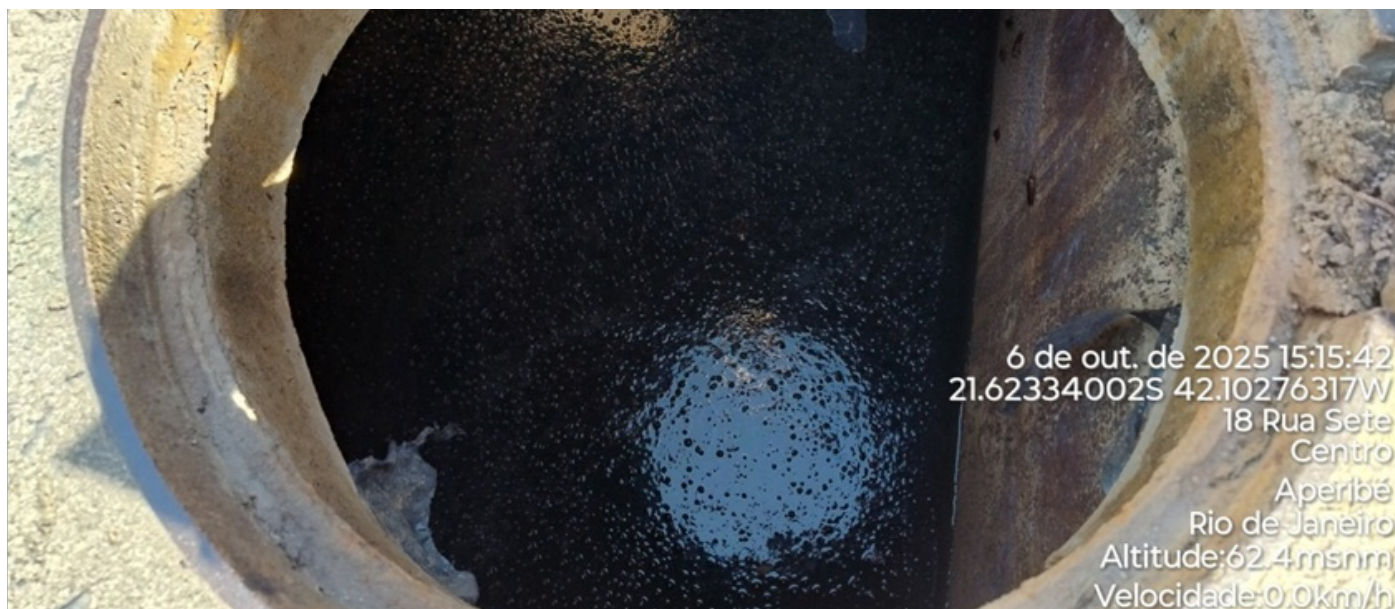
Foto 04 – Poço da motobomba submersível de recalque.

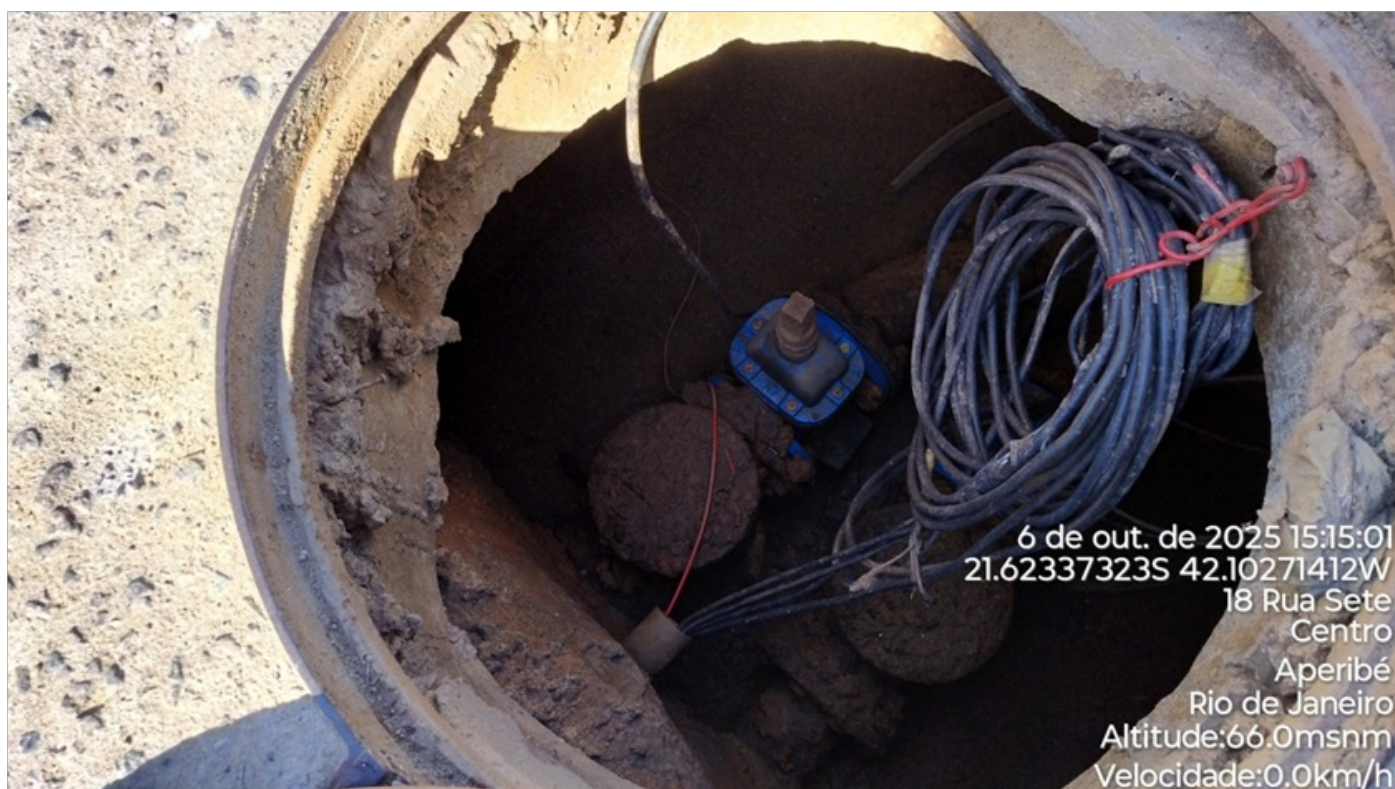
Foto 05 – Tubulação de recalque, válvulas de retenção e fechamento.
