### RELATÓRIO DE FISCALIZAÇÃO AGENERSA/CASAN Nº 314/2024

| Concessionária | Rio Mais Saneamento | Bloco | 03 |
| Local Fiscalizado | EEAT Santa Luzia | | |
| Objetivo da Fiscalização | Verificar as condições de operação e manutenção do S.A.A. | | |

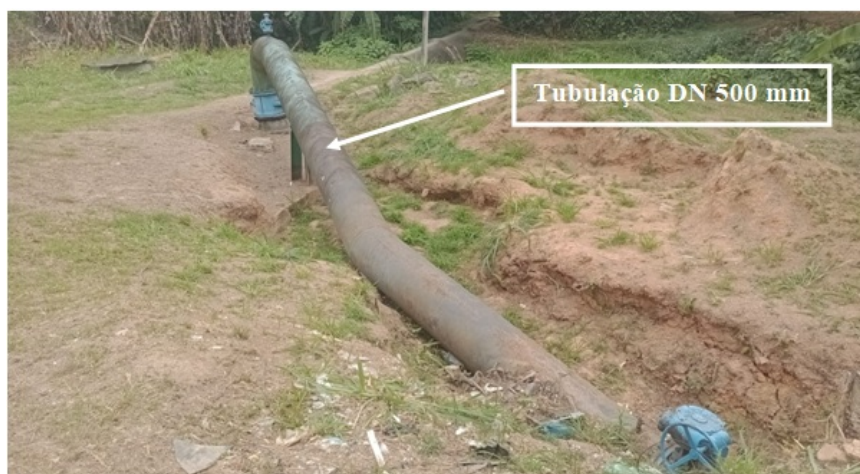
Foto 1 – Alça hidráulica (tubulação DN 500 mm) que sai da 1ª Adutora de Ribeirão das Lajes (1ª A.R.L.)

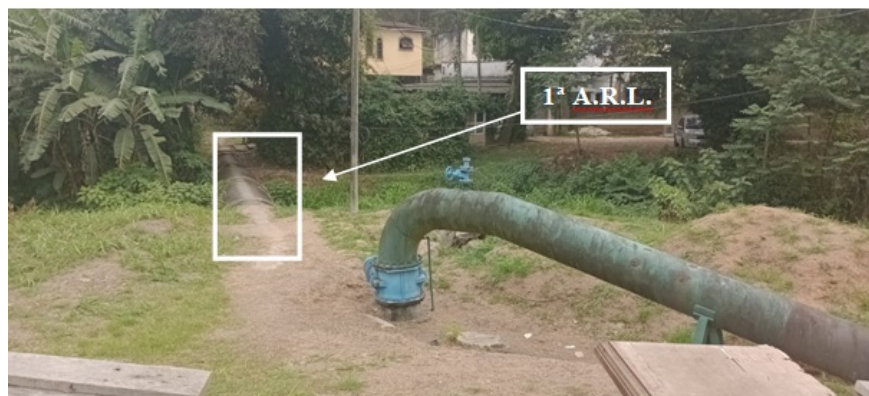
Foto 2 – Alça hidráulica (tubulação DN 500 mm) que sai da 1ª Adutora de Ribeirão das Lajes (1ª A.R.L.)

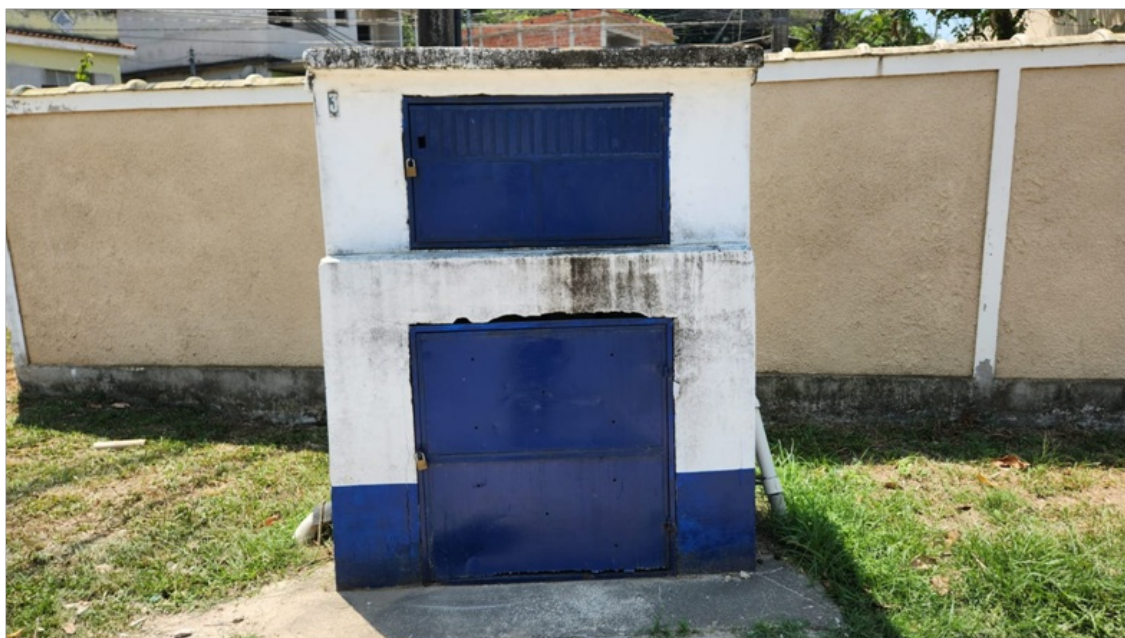
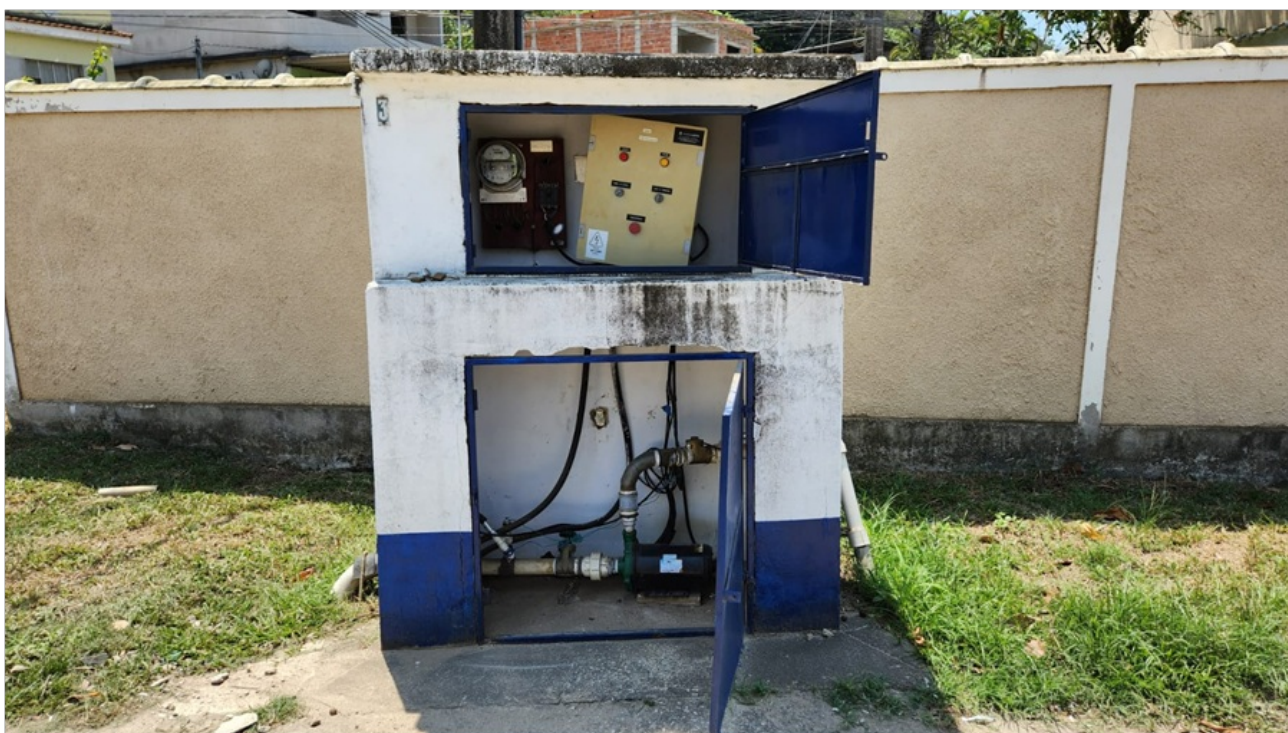
Foto 3 – Abrigo da motobomba

Foto 4 – Abrigo da motobomba

| CONSERVAÇÃO E LIMPEZA | SIM | NÃO | OBS |
|---|---|---|---|
| Existe identificação da Concessionária na estação elevatória (EEAT)? | | X | Apenas a pintura (fotos 3 e 4) |

- Ø a instalação da identificação da Concessionária na elevatória;
- Ø adequação da fiação elétrica;

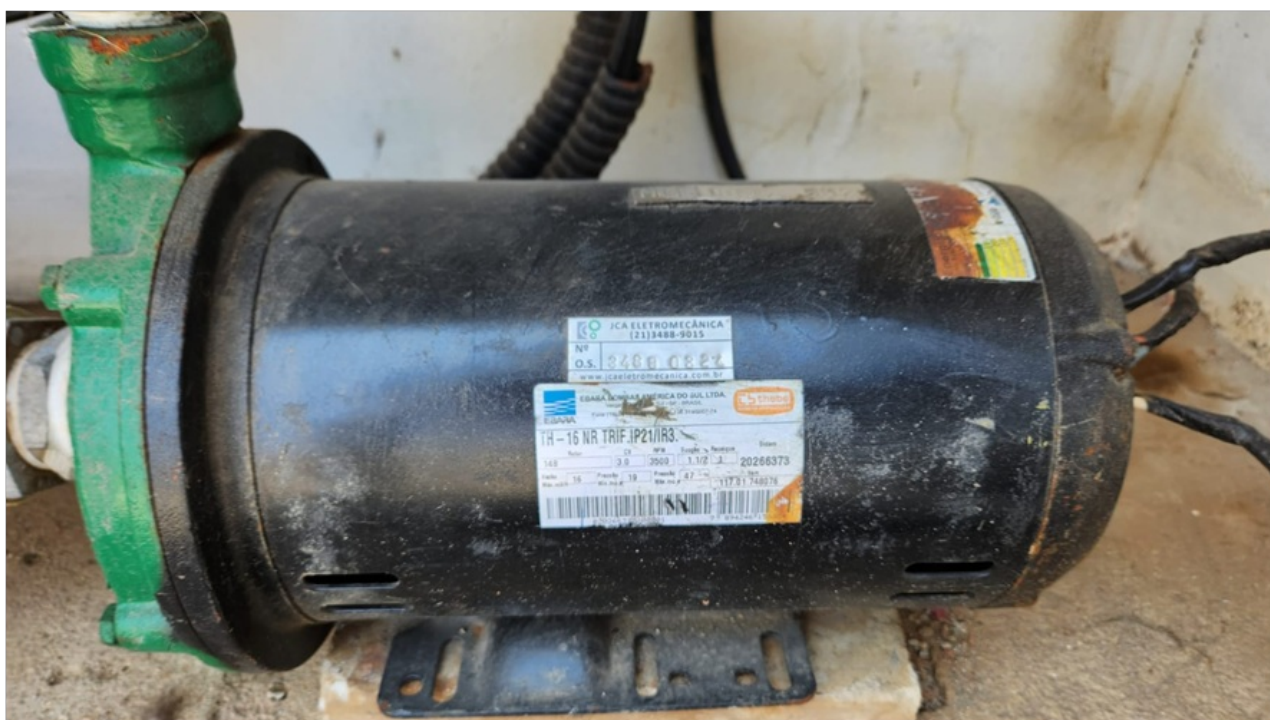
Foto 5 – Motobomba de 3 CV

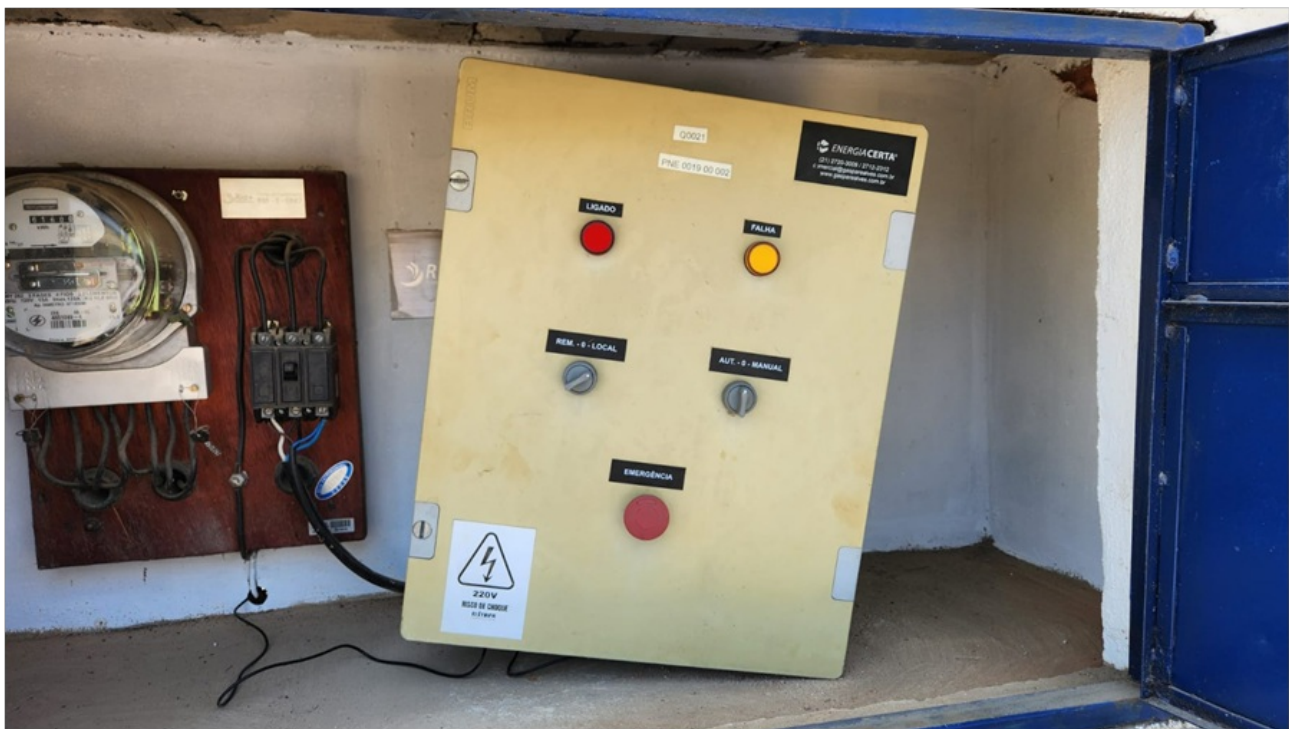
Foi verificado que na porta da cabine do painel de automação existe o informativo de risco de choque elétrico (foto 6).

Foto 6 – Existência de informativo de choque elétrico

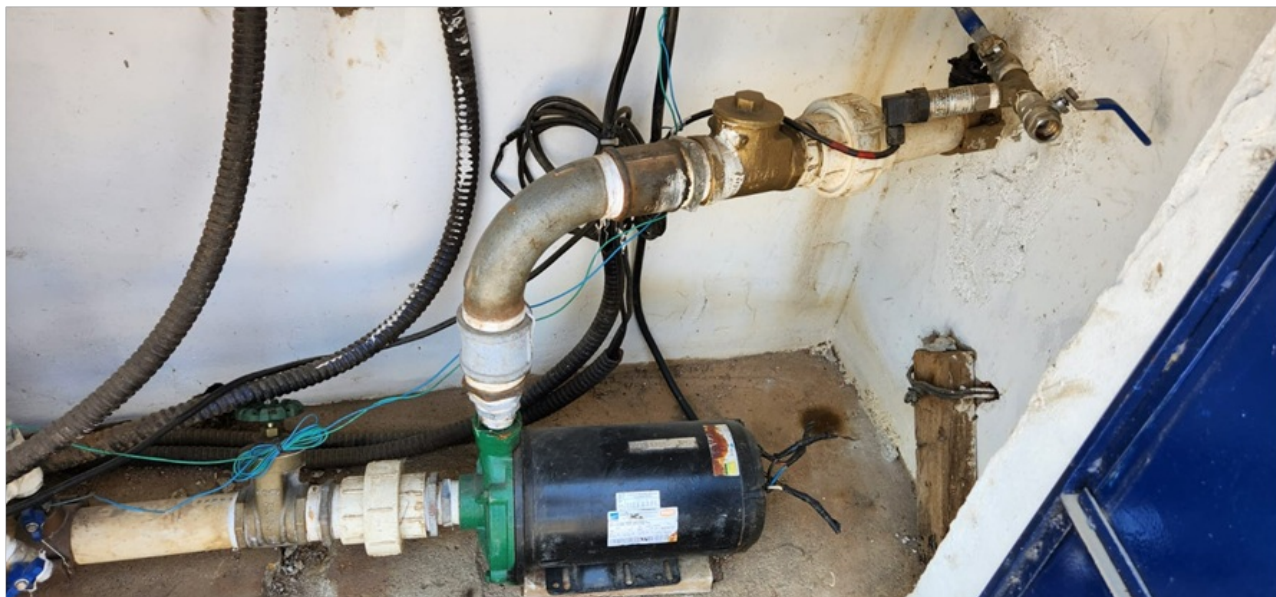
| CONSERVAÇÃO E LIMPEZA | SIM | NÃO | OBS |
|---|---|---|---|
| Os equipamentos elétricos do conjunto motobomba estão adequadamente protegidos? | | X | Foto 7 |

Foto 7 – A fiação não está adequadamente protegida

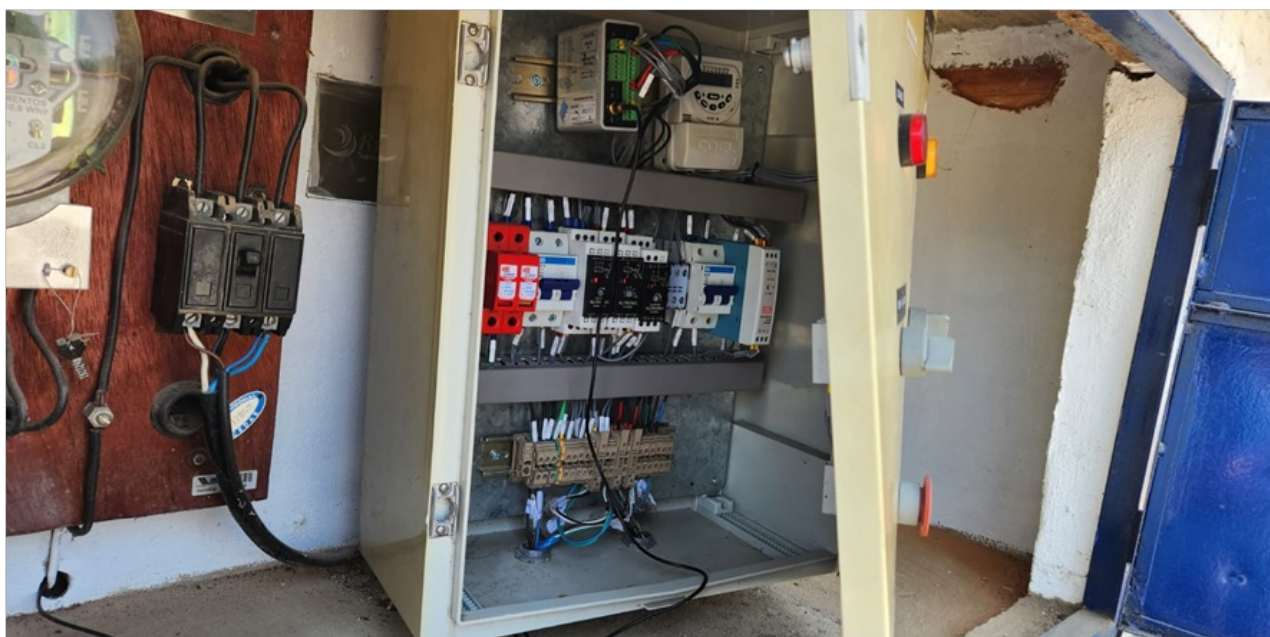
| CONSERVAÇÃO E LIMPEZA | SIM | NÃO | OBS |
|---|---|---|---|
| Em relação ao painel do conjunto motobomba, os equipamentos elétricos estão em bom estado de conservação? | X | | Foto 8 |

Foto 8 – Painel de automação do conjunto motobomba
