Governo do Estado do Rio de Janeiro  
Agência Reguladora de Energia e Saneamento Básico do Estado do Rio de Janeiro  
Câmara Técnica de Saneamento

### **RELATÓRIO DE FISCALIZAÇÃO AGENERSA/CASAN Nº 314/2025**

| <b>UNIDADE/OBRA FISCALIZADA</b> | (EEE) 1013 - Aperibé VII | | |

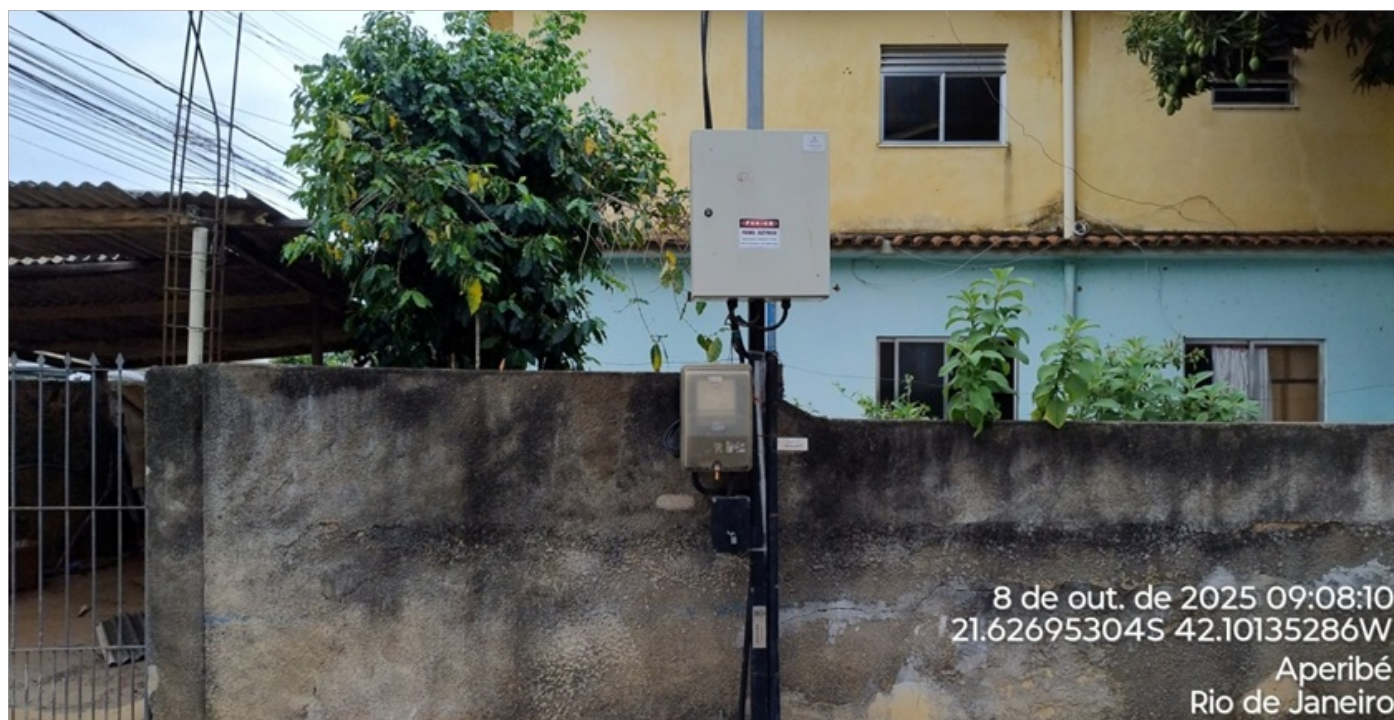
Foto 01- Pannel de controle e padrão de energia elétrica da EEE.

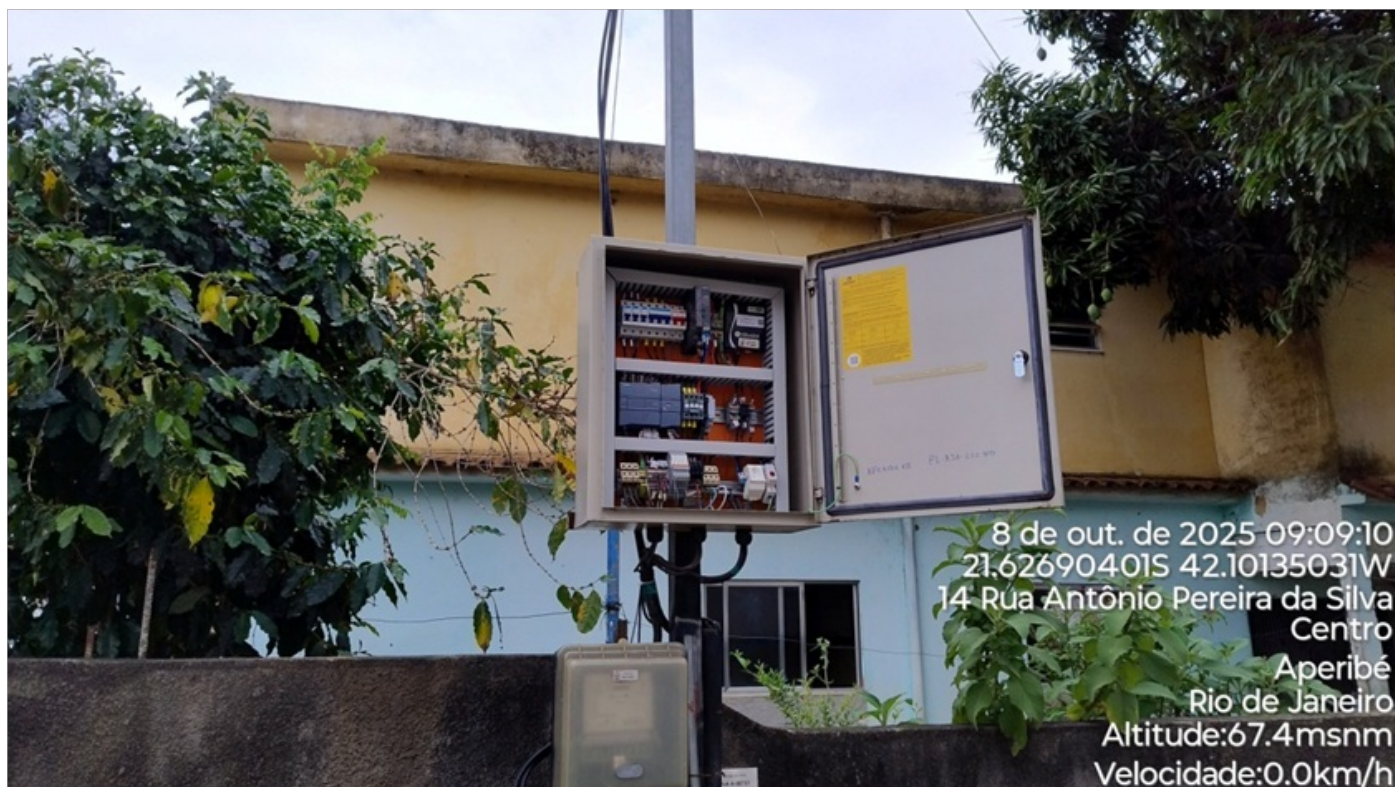
Foto 02 – Pannel de controle da EEE.

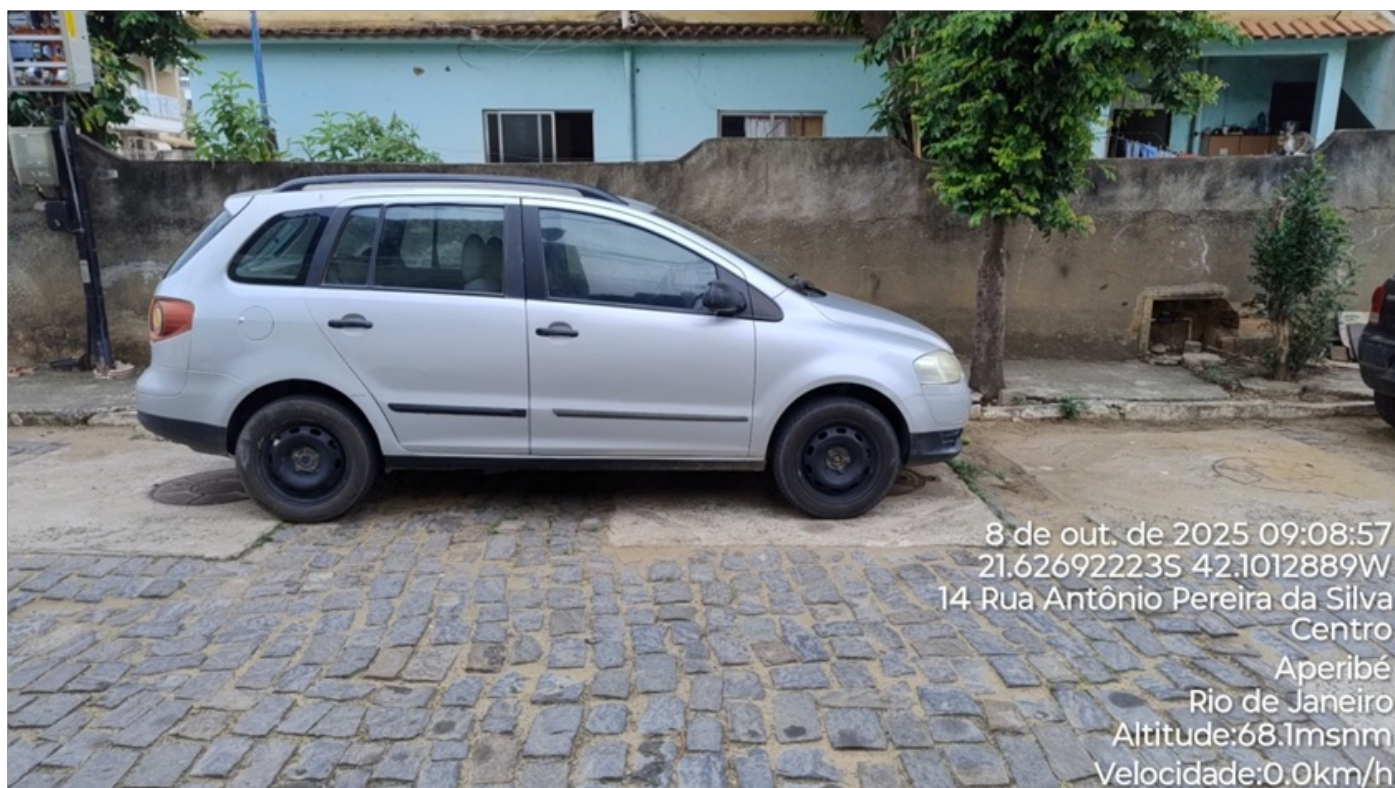
Foto 03 – Via onde está situada a EEE.
