Governo do Estado do Rio de Janeiro  
Agência Reguladora de Energia e Saneamento Básico do Estado do Rio de Janeiro  
Câmara Técnica de Saneamento

**RELATÓRIO DE FISCALIZAÇÃO AGENERSA/CASAN Nº 315/2025**

| <b>UNIDADE/OBRA FISCALIZADA</b> | (EEE) 1014 - Aperibé VIII | | |

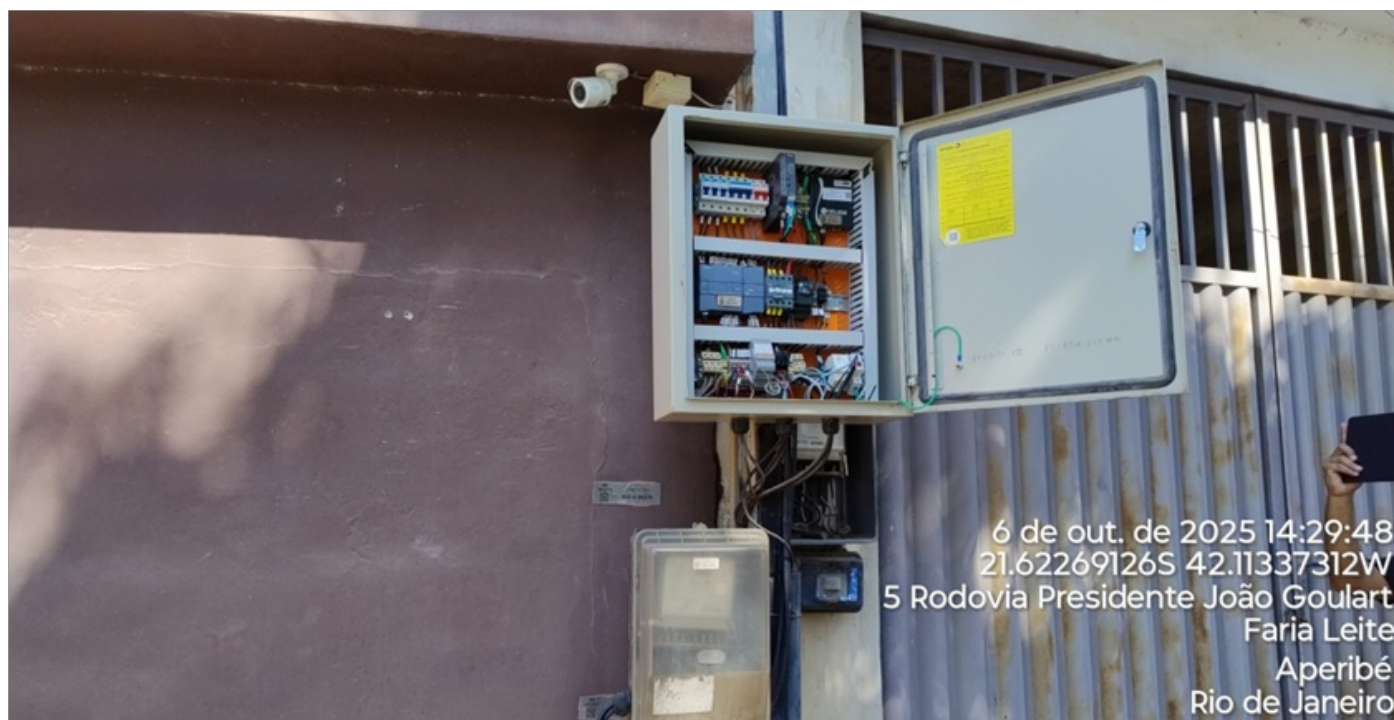
Foto 01- Pannel de controle e padrão de energia elétrica da EEE.

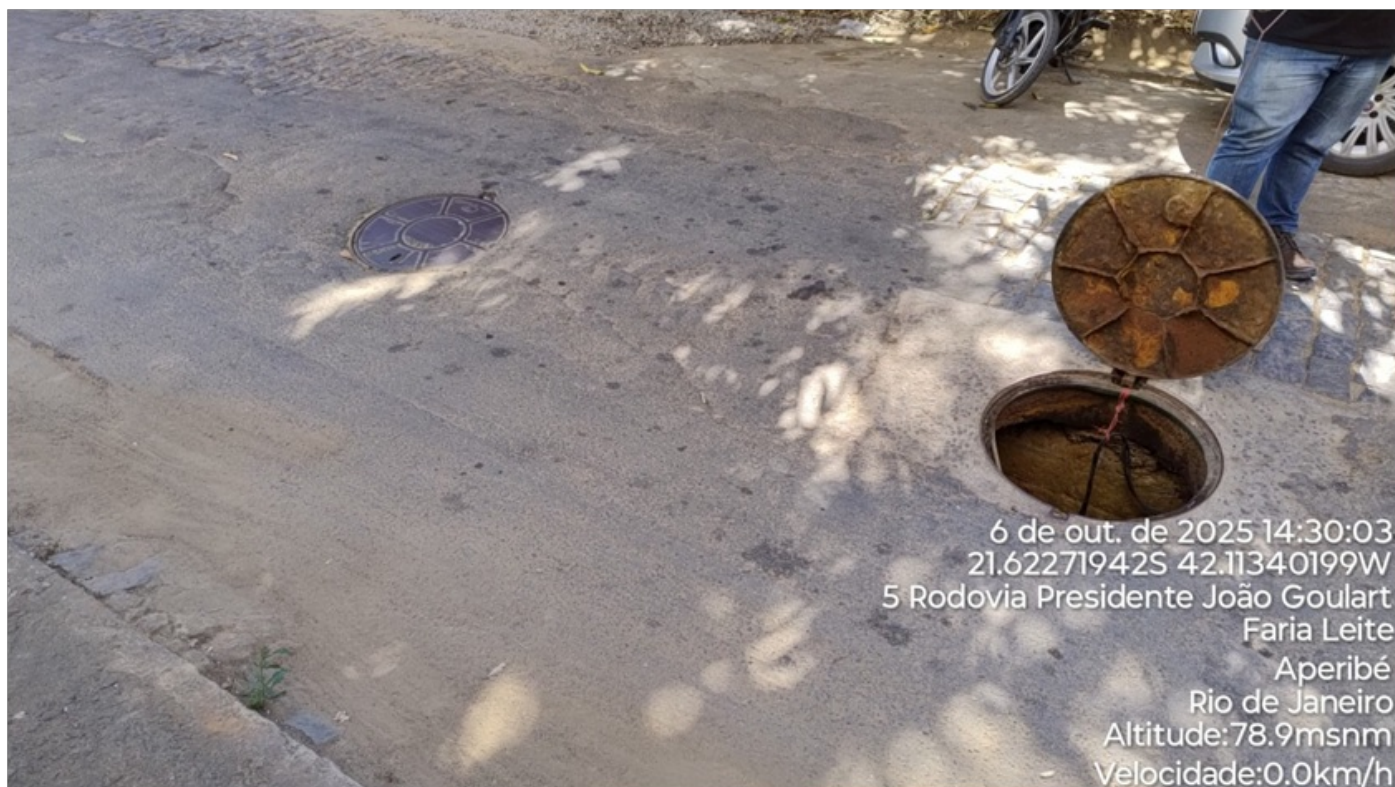
Foto 02 – Via onde está situada a EEE.

1 - Unidade sem identificação

Conforme Lei nº 11.445/2007, art. 2º, inciso X, o controle social é um dos princípios fundamentais para a prestação de serviços públicos de saneamento básico. Sendo assim, uma identificação visível é essencial para garantir o acesso à informação;

- identificação externa da unidade.

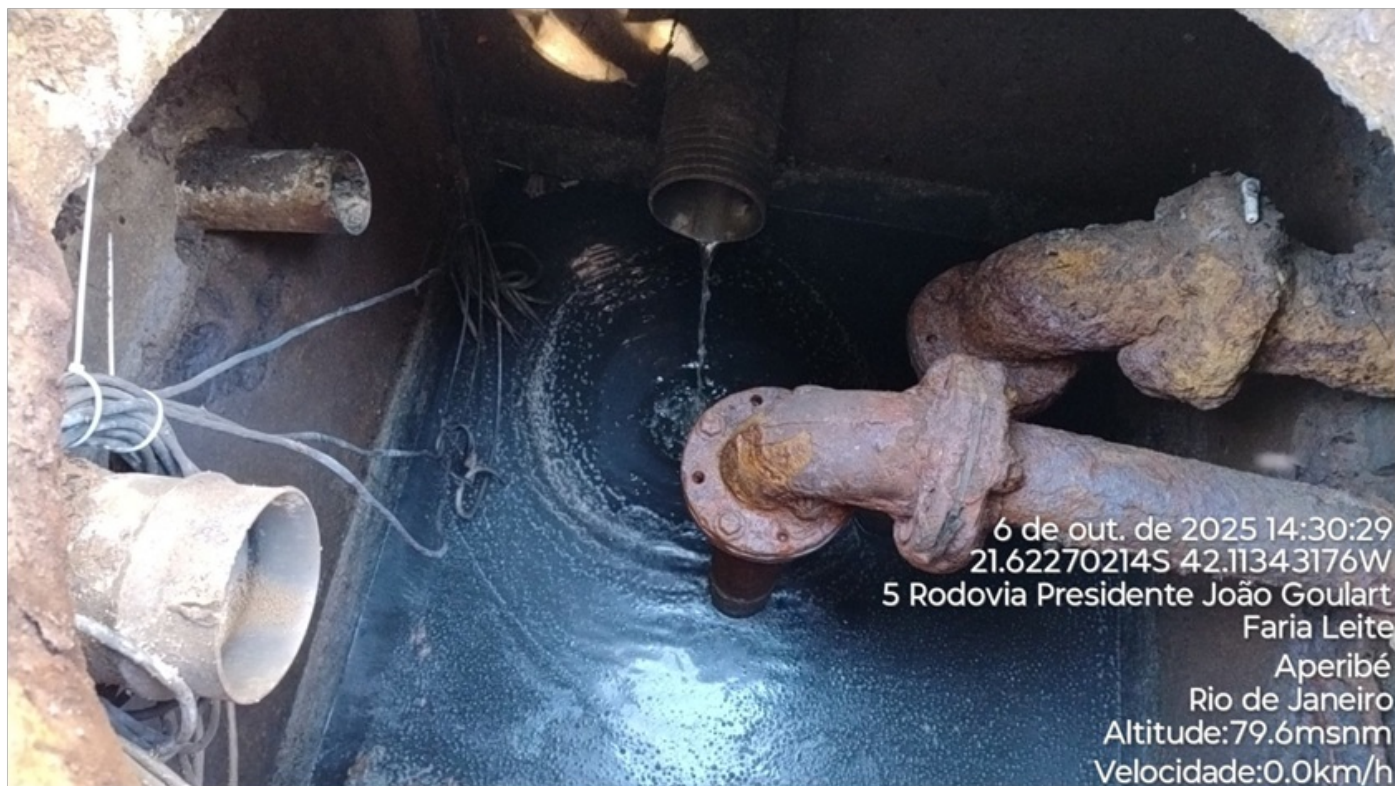
Foto 03 – Poço da motobomba submersível de recalque.

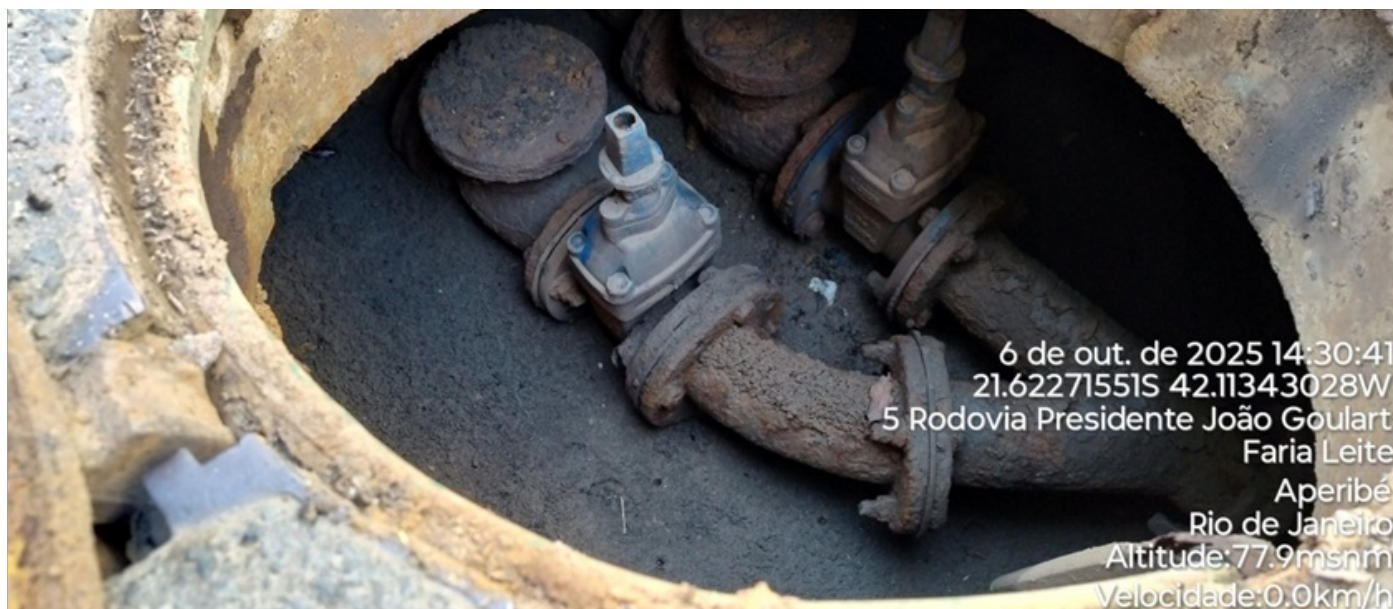
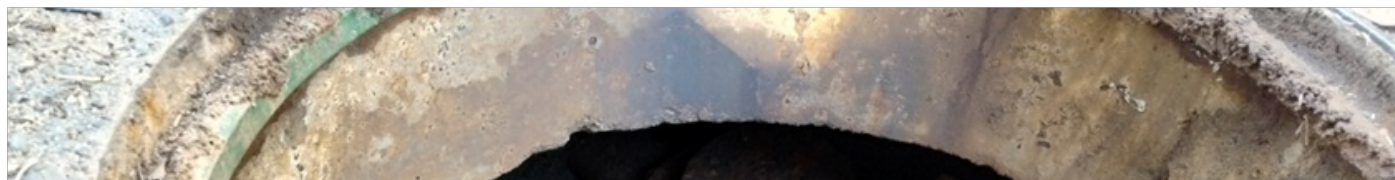
Foto 04 – Tubulação de recalque, válvulas de retenção e fechamento.
