**RELATÓRIO DE FISCALIZAÇÃO AGENERSA/CASAN Nº 316/2025**

| <b>PROCESSO</b> | SEI-480002/000796/2025 | | |
| <b>UNIDADE/OBRA FISCALIZADA</b> | (EEE) 1015 - Aperibé IX | | |

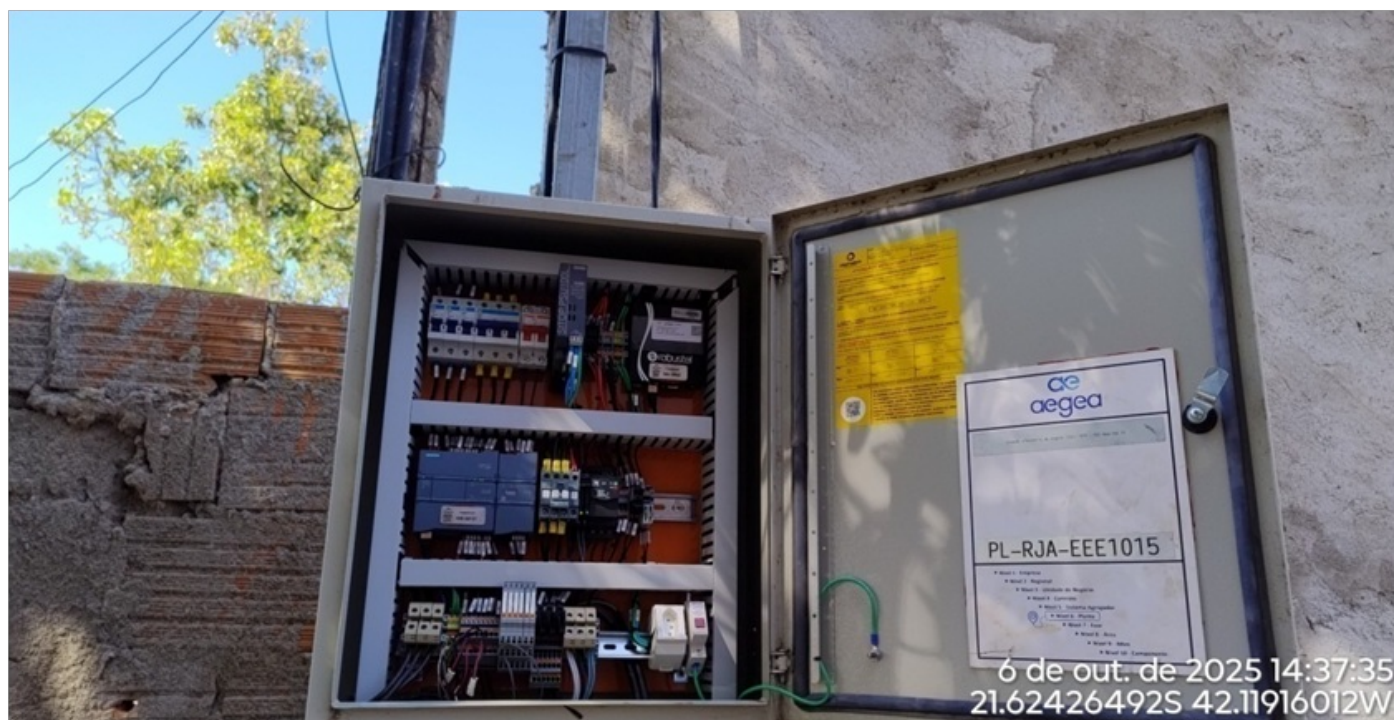
Foto 01- Pannel de controle e padrão de energia elétrica da EEE.

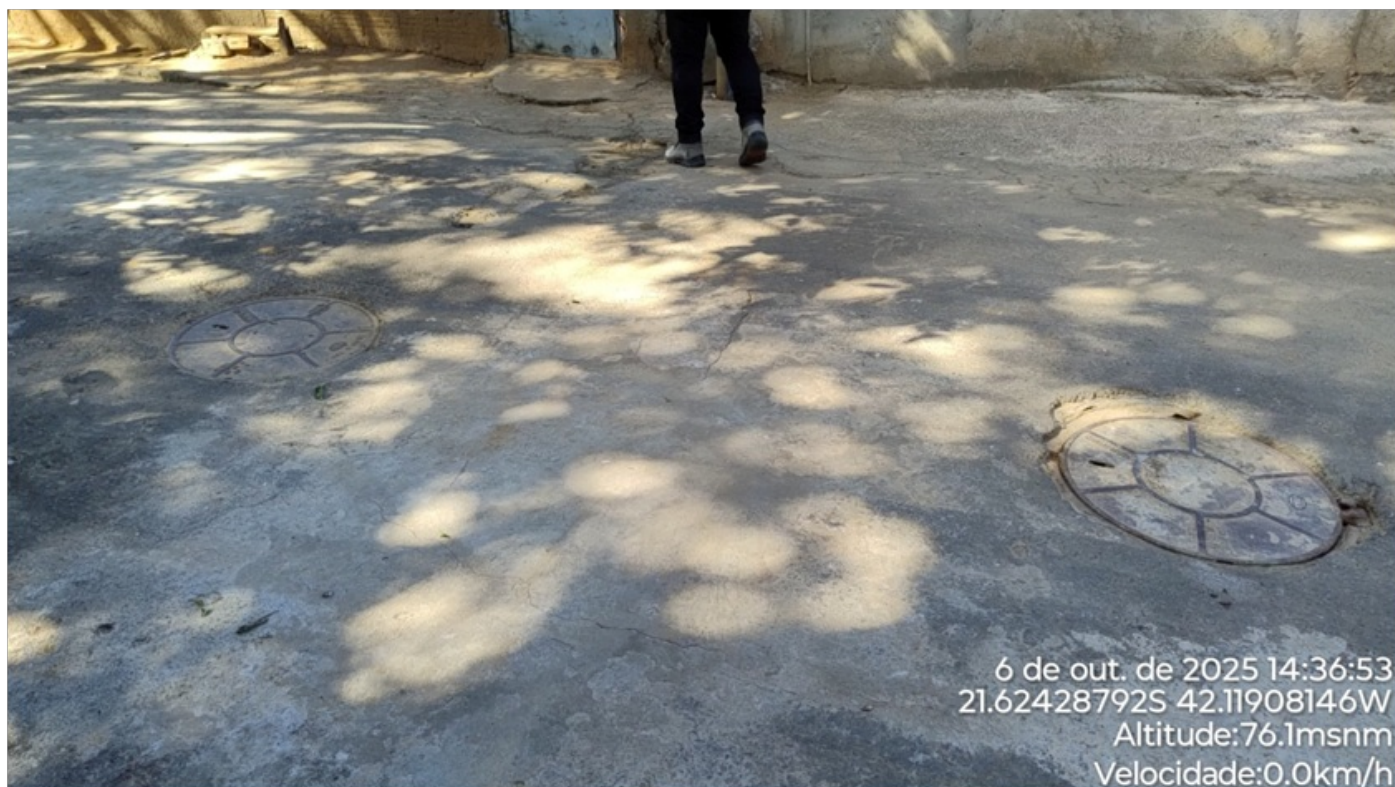
Foto 02 – Via onde está situada a EEE.

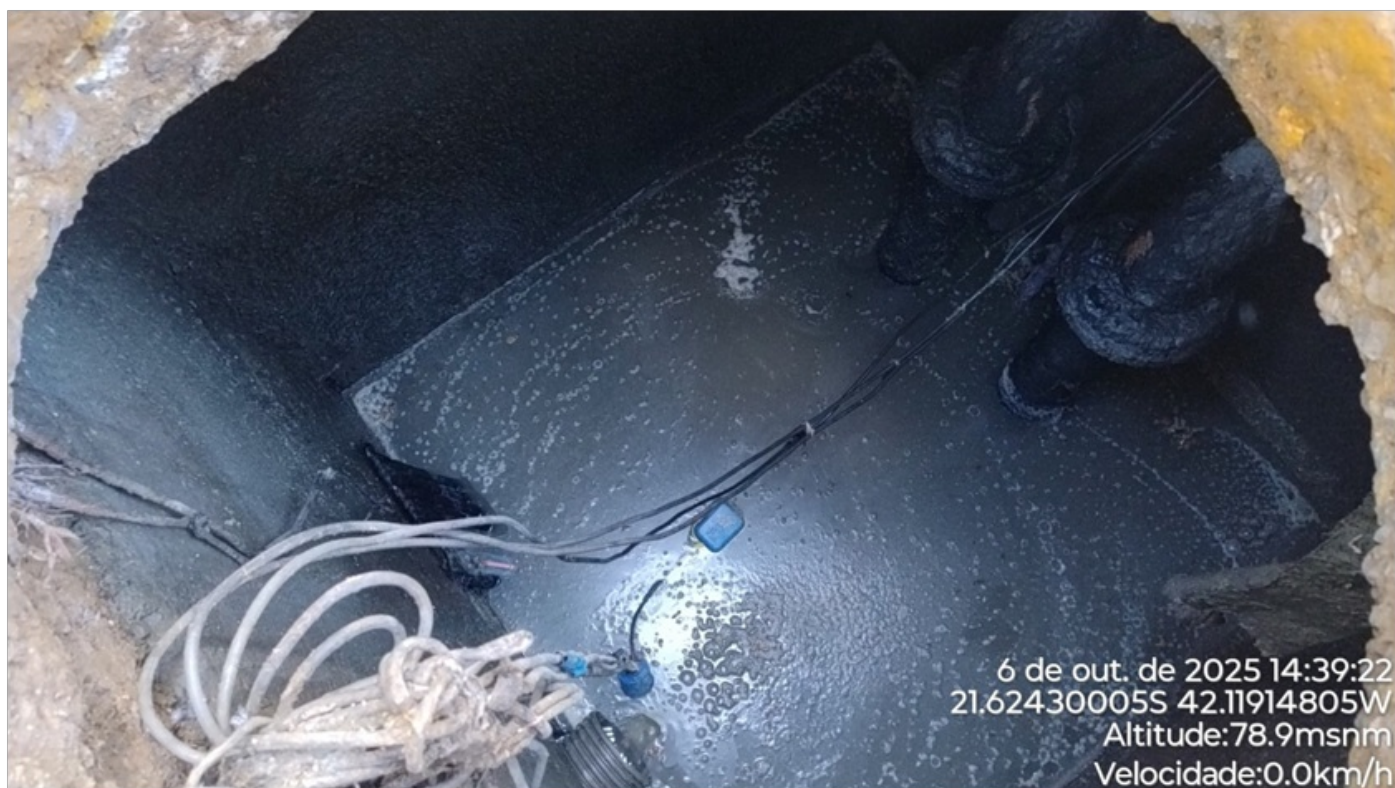
Foto 03 – Poço da motobomba submersível de recalque.

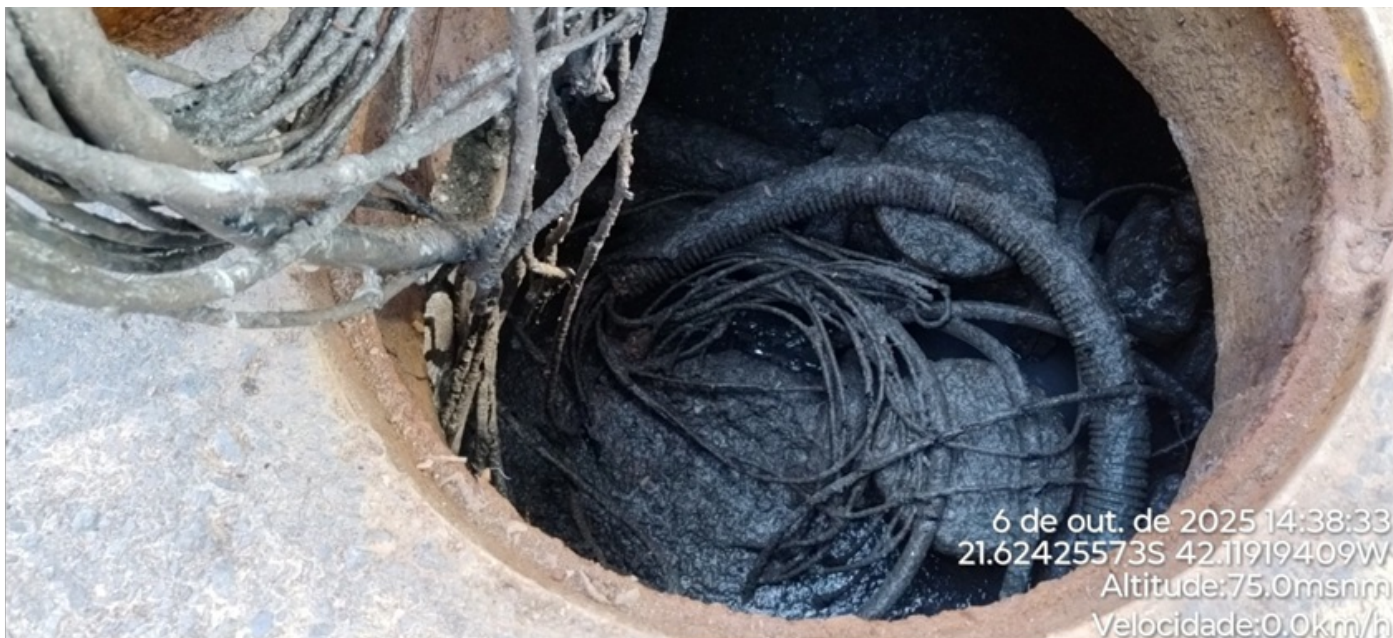
Foto 04 – Tubulação de recalque, válvulas de retenção e fechamento com a presença de vazamento de esgoto internamente.

Conforme Item 25.2.29 do Contrato de Concessão a Concessionária deve “*zelar pela integridade dos BENS VINCULADOS, tomando as providências necessárias para preservá-los (...)*”;

- identificação externa da unidade;
- providenciar os reparos e a limpeza necessária no poço do barrilete que apresentou vazamento de esgoto.
