## RELATÓRIO DE FISCALIZAÇÃO AGENERSA/CASAN Nº 317/2024

| <b>Local Fiscalizado</b> | Rua Ministro Sebastião Lacerda, nº16 - Centro, Paracambi/RJ | | |
| <b>Objetivo da Fiscalização</b> | Vistoria da operação das Estações Elevatórias de Esgoto Bruto | | |

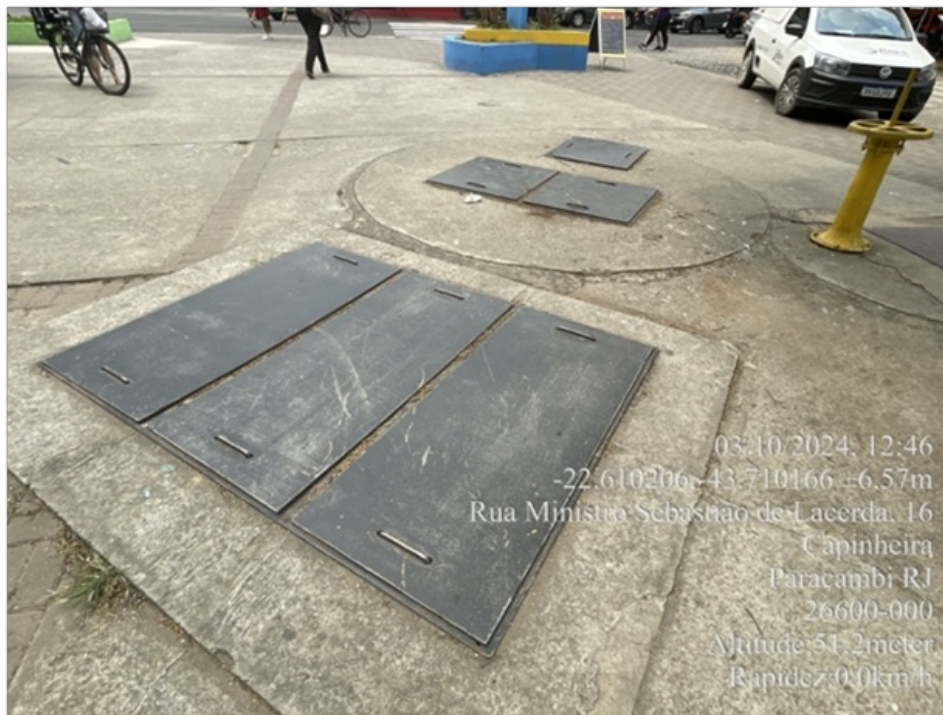
A estação não possui identificação (Foto 01), porém está em bom estado de conservação. Além disso, ela não está protegida, uma vez que sua localização é em praça pública.

Foto 01 - Vista geral elevatória

- Ø Manter registros das manutenções a fácil acesso da fiscalização
- Ø Realizar reparos no local e atualizar sobre esses.
- Ø Providenciar identificação da unidade

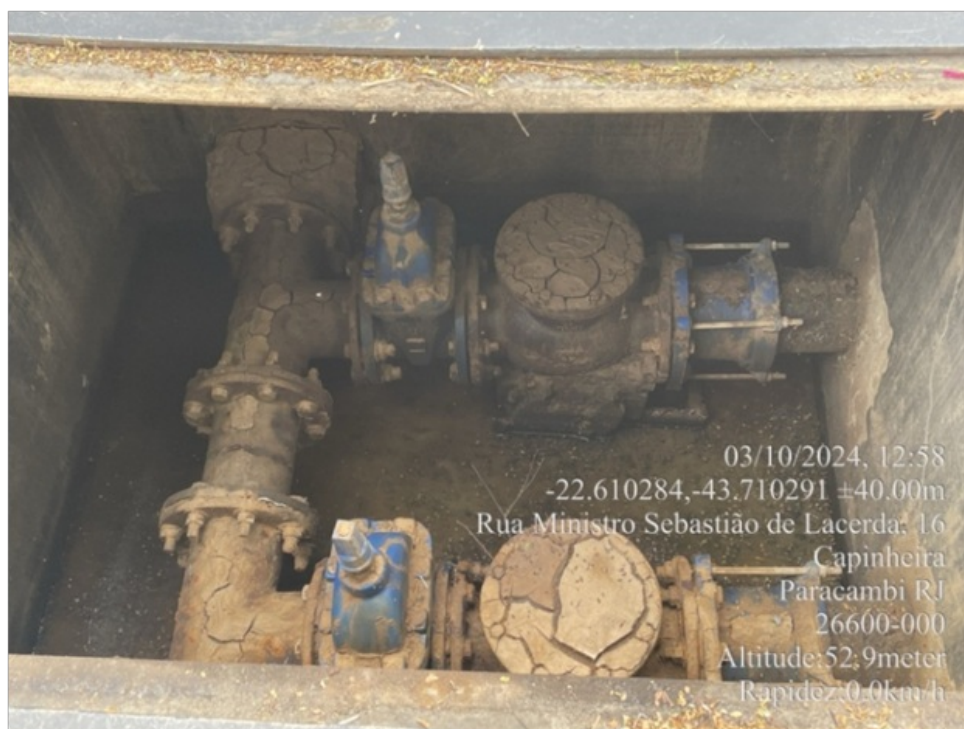
As manutenções realizadas no local são registradas apenas de modo virtual, não permitindo assim acesso fácil a fiscalização. Não existem sinais de vazamento e o local não está sujeito a inundação. A estação possui duas tubulações DN200mm (Foto 02) que recalcam para uma DN300mm em sentido a ETE Centro. Nas duas linhas existe válvula de retenção e registros.

Foto 02 – Barrilete de recalque

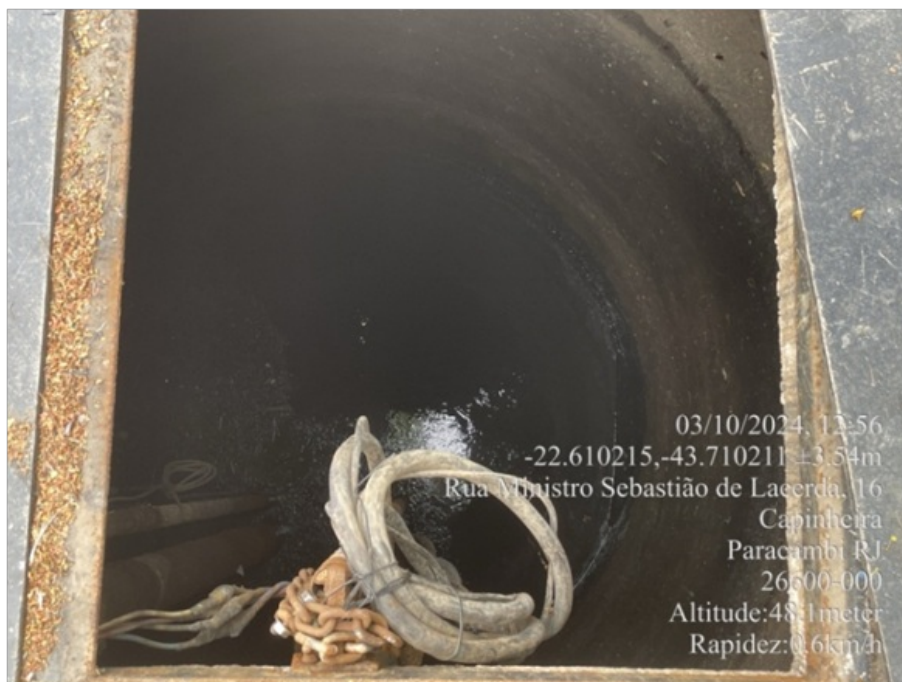
As bombas presentes na estação possuem acionamento automático, além de serem do tipo submersa, não permitindo assim sua boa

visualização (Foto 03). O poço de chegada possui tanto extravasor quanto gradeamento para remoção dos sólidos, e o material recolhido é encaminhado ao aterro sanitário. No local não existe dispositivos para detecção de anormalidades, porém os operadores fazem ronda a cada hora para verificação de irregularidades.

Foto 03 – Poço de sucção das bombas submersas

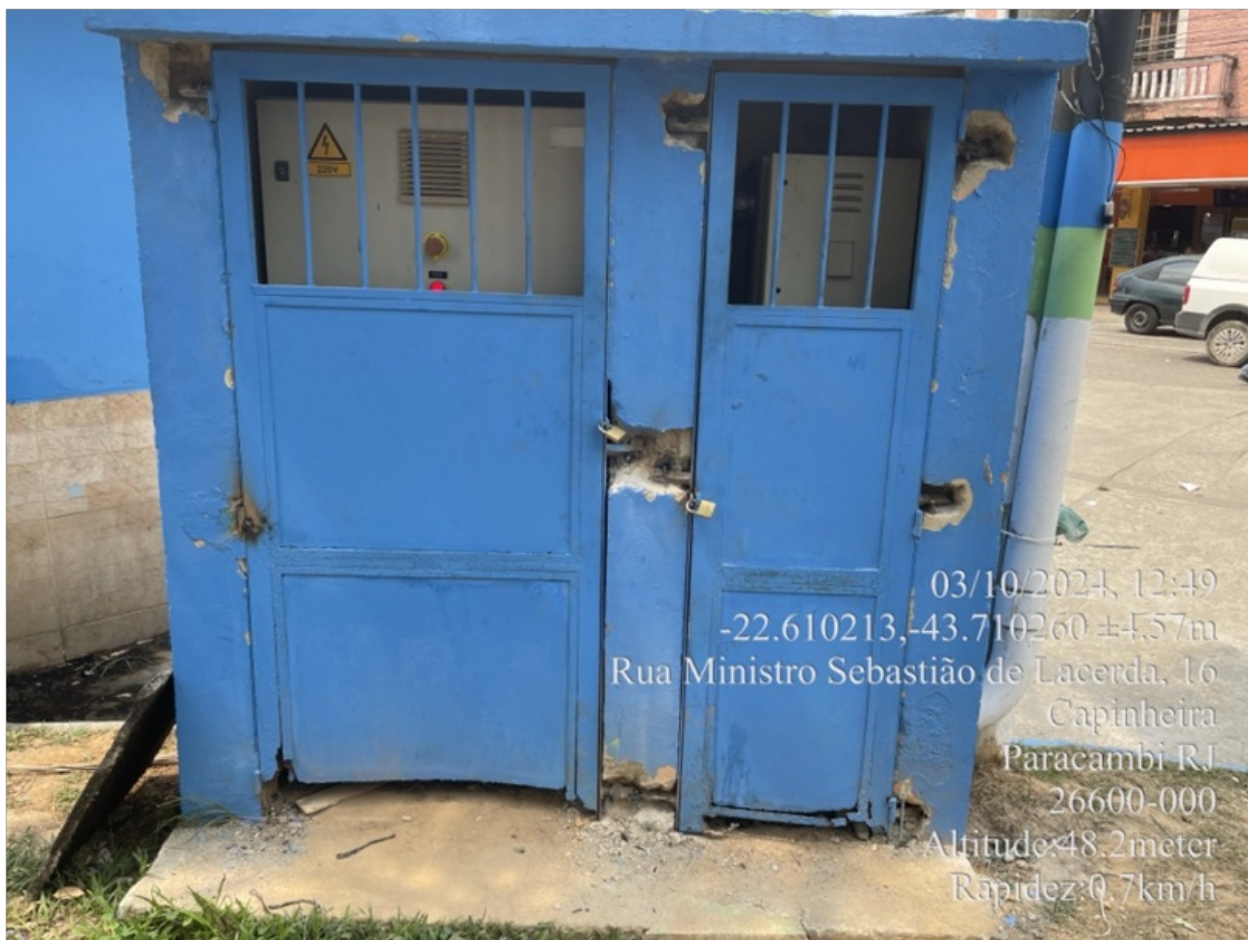
A estrutura de alvenaria em que está o quadro de comando elétrico, apresenta baixo estado de conservação, porém, segundo os operadores já havia planejamento para sua manutenção (Foto 04). A parte elétrica da estação apresenta bom estado de conservação e sinalização de risco de choque elétrico (Foto 05).

Foto 04 – Quadros de comando elétrico

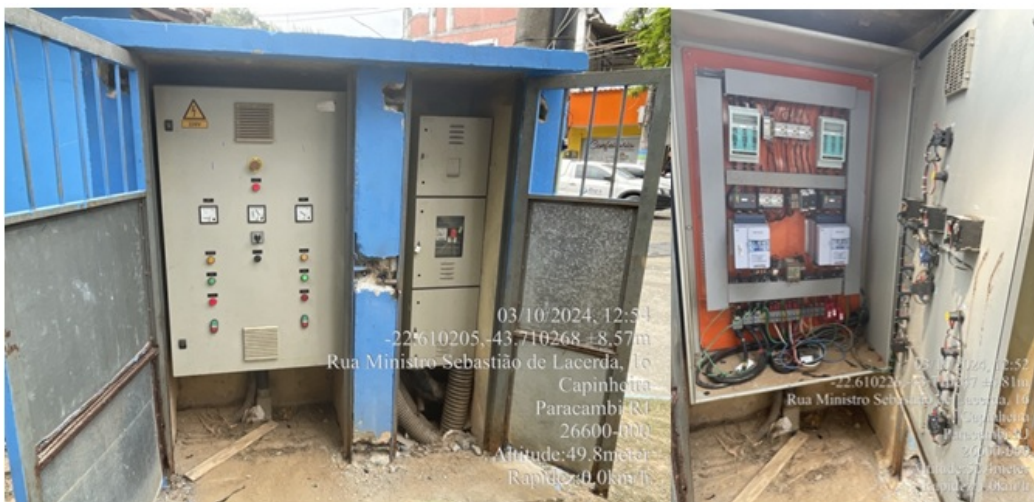
Foto 05 – Parte interna do quadro de comando
