Governo do Estado do Rio de Janeiro  
Agência Reguladora de Energia e Saneamento Básico do Estado do Rio de Janeiro  
Câmara Técnica de Saneamento

### **RELATÓRIO DE FISCALIZAÇÃO AGENERSA/CASAN Nº 317/2025**

| <b>UNIDADE/OBRA FISCALIZADA</b> | (EEE) 1016 - Aperibé X | | |

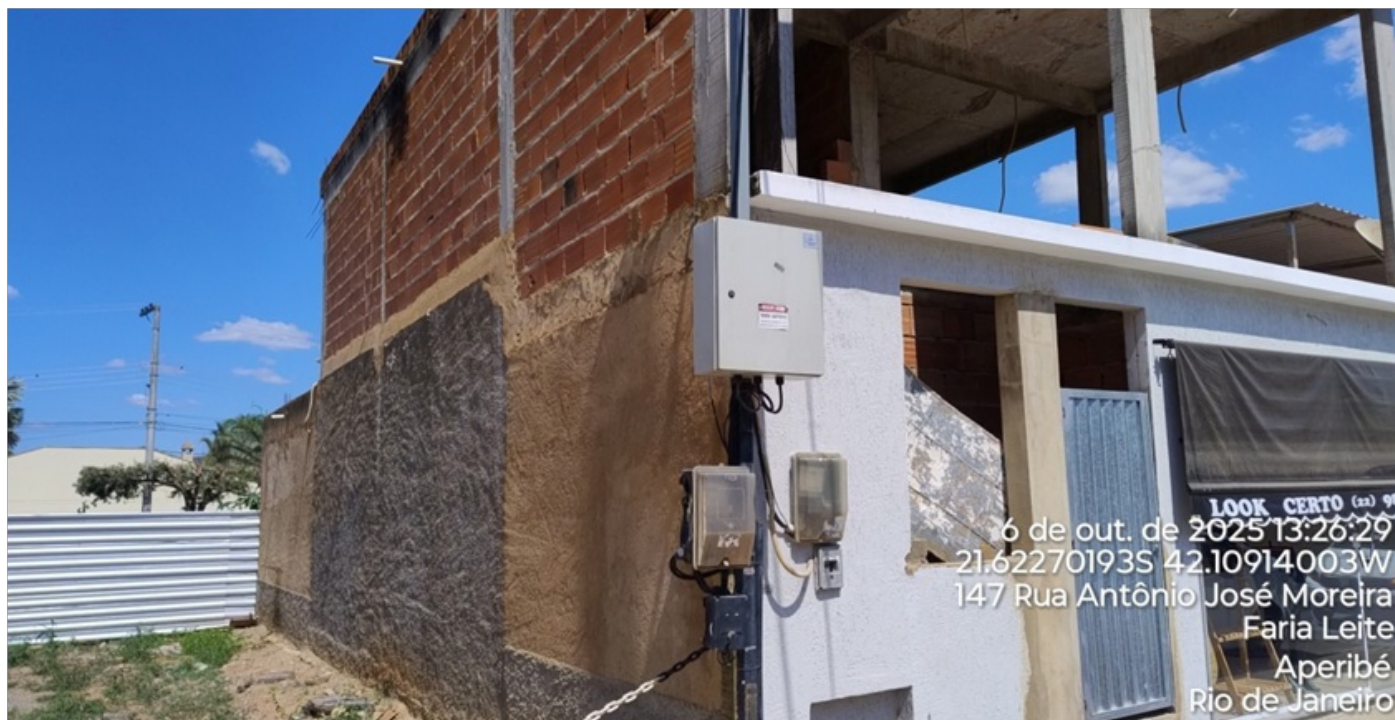
Foto 01- Painel de controle e padrão de energia elétrica da elevatória.

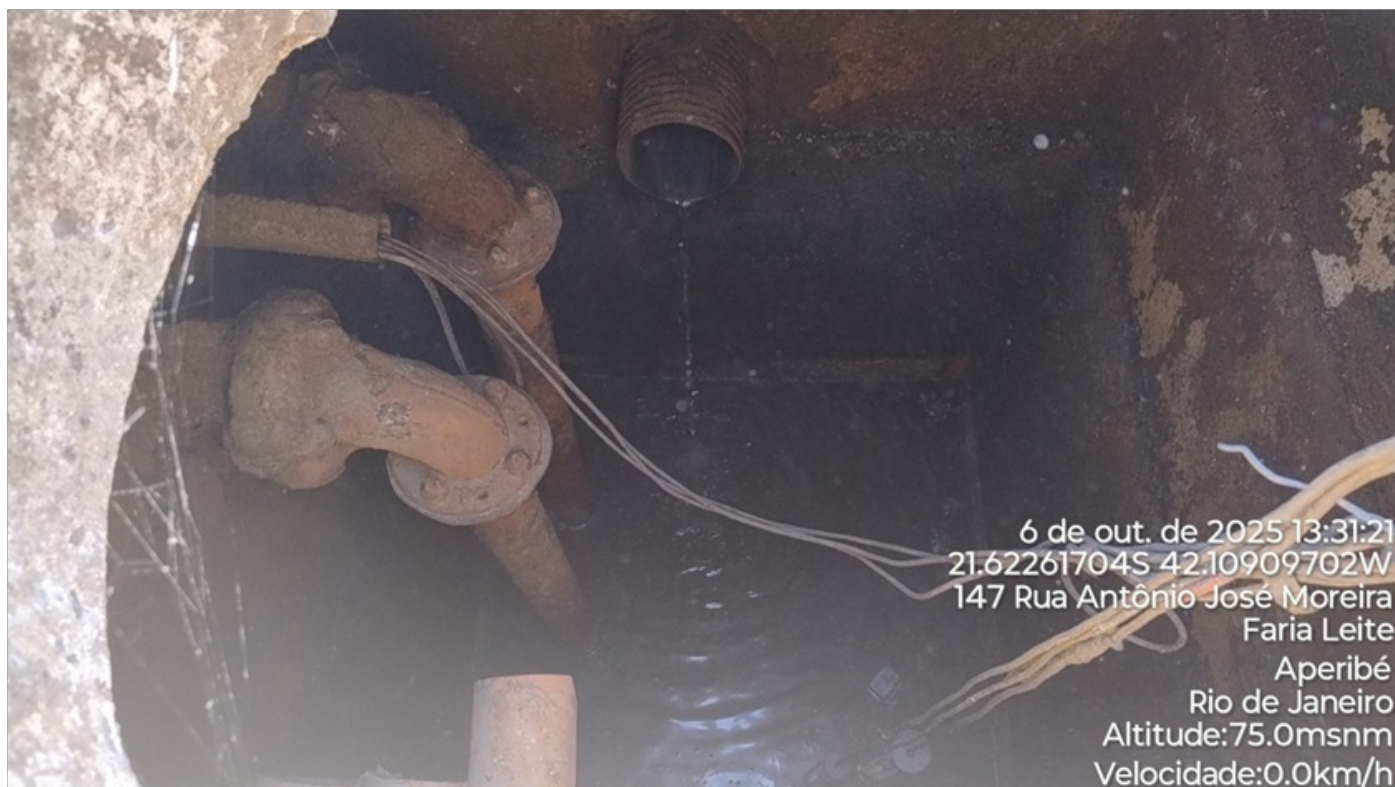
Foto 02 – Poço da motobomba submersível de recalque.

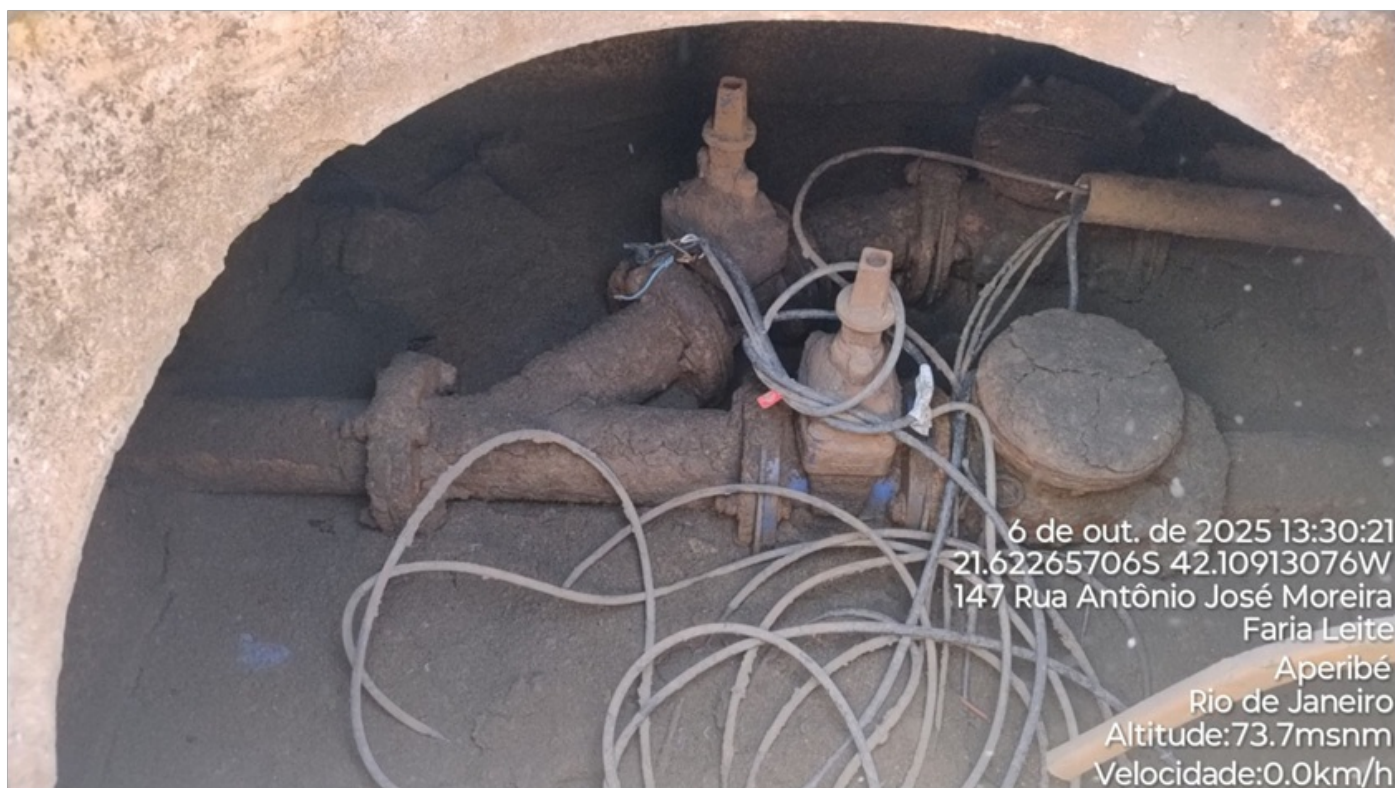
Foto 03 – Tubulação de recalque, válvulas de retenção e fechamento.
