Governo do Estado do Rio de Janeiro  
Agência Reguladora de Energia e Saneamento Básico do Estado do Rio de Janeiro  
Câmara Técnica de Saneamento

**RELATÓRIO DE FISCALIZAÇÃO AGENERSA/CASAN Nº 319/2025**

| <b>UNIDADE/OBRA FISCALIZADA</b> | (ETA) 1 - Sede I | | |

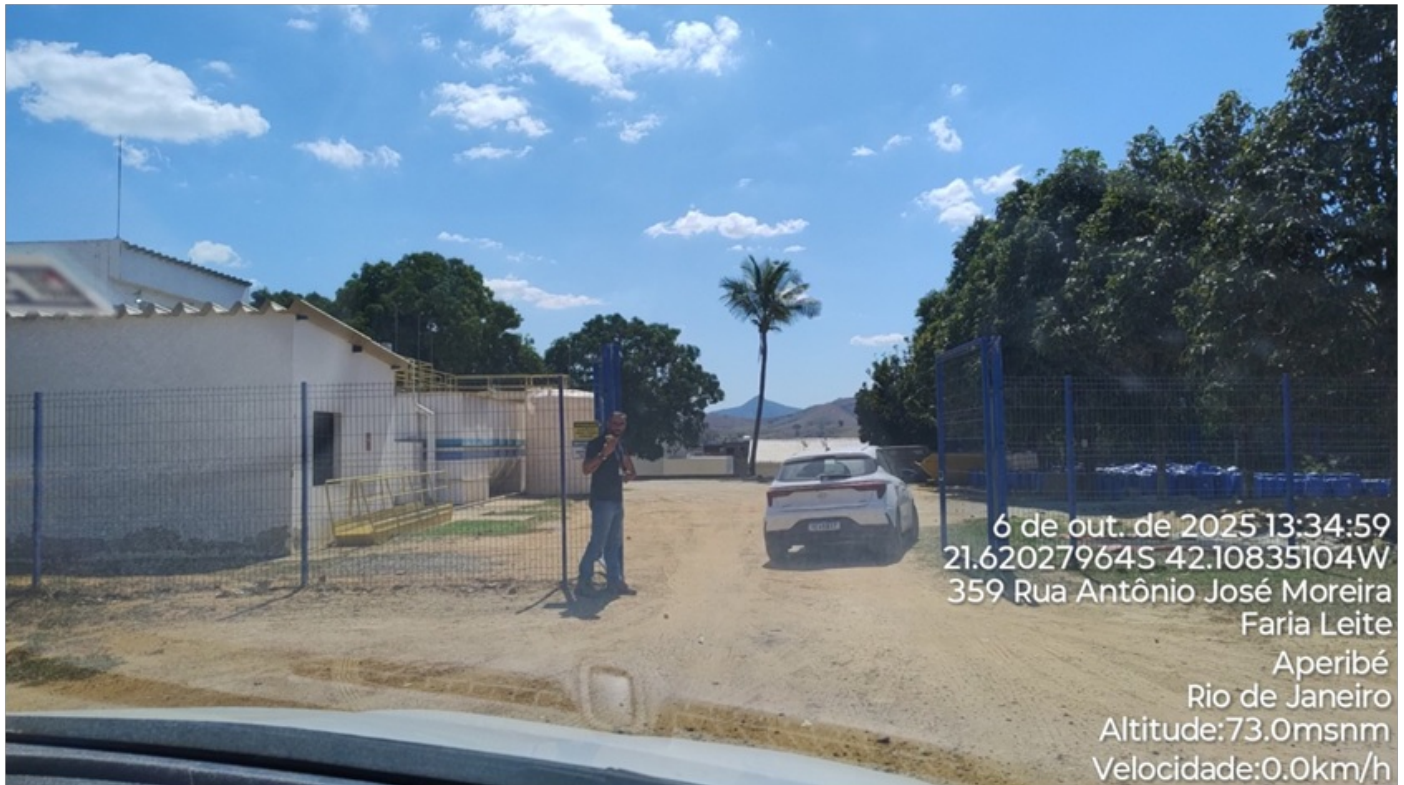
Foto 01- Entrada principal da Estação de Tratamento.

### 1 - Unidade sem identificação

- Identificação na entrada da unidade;
- Apresentar o manual de operação da ETA;
- Apresentar o plano de contingência da ETA;
- Apresentar planilha de monitoramento da vazão de água tratada dos últimos 3 (três) meses;
- Apresentar controle de potabilidade da água tratada dos últimos 3 (três) meses;
- Apresentar registro do conserto do vazamento na EEAT.

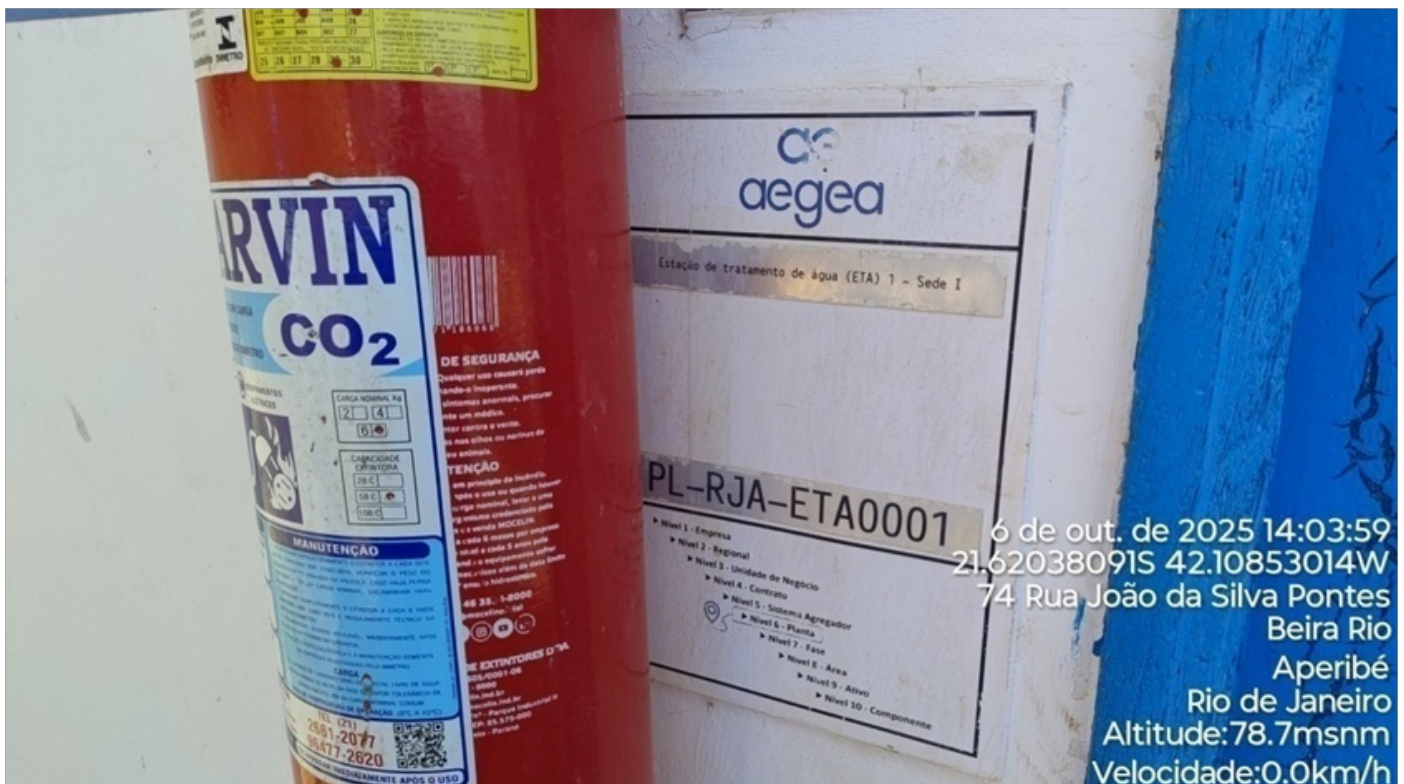
Foto 02 – Placa interna de identificação do bem reversível.

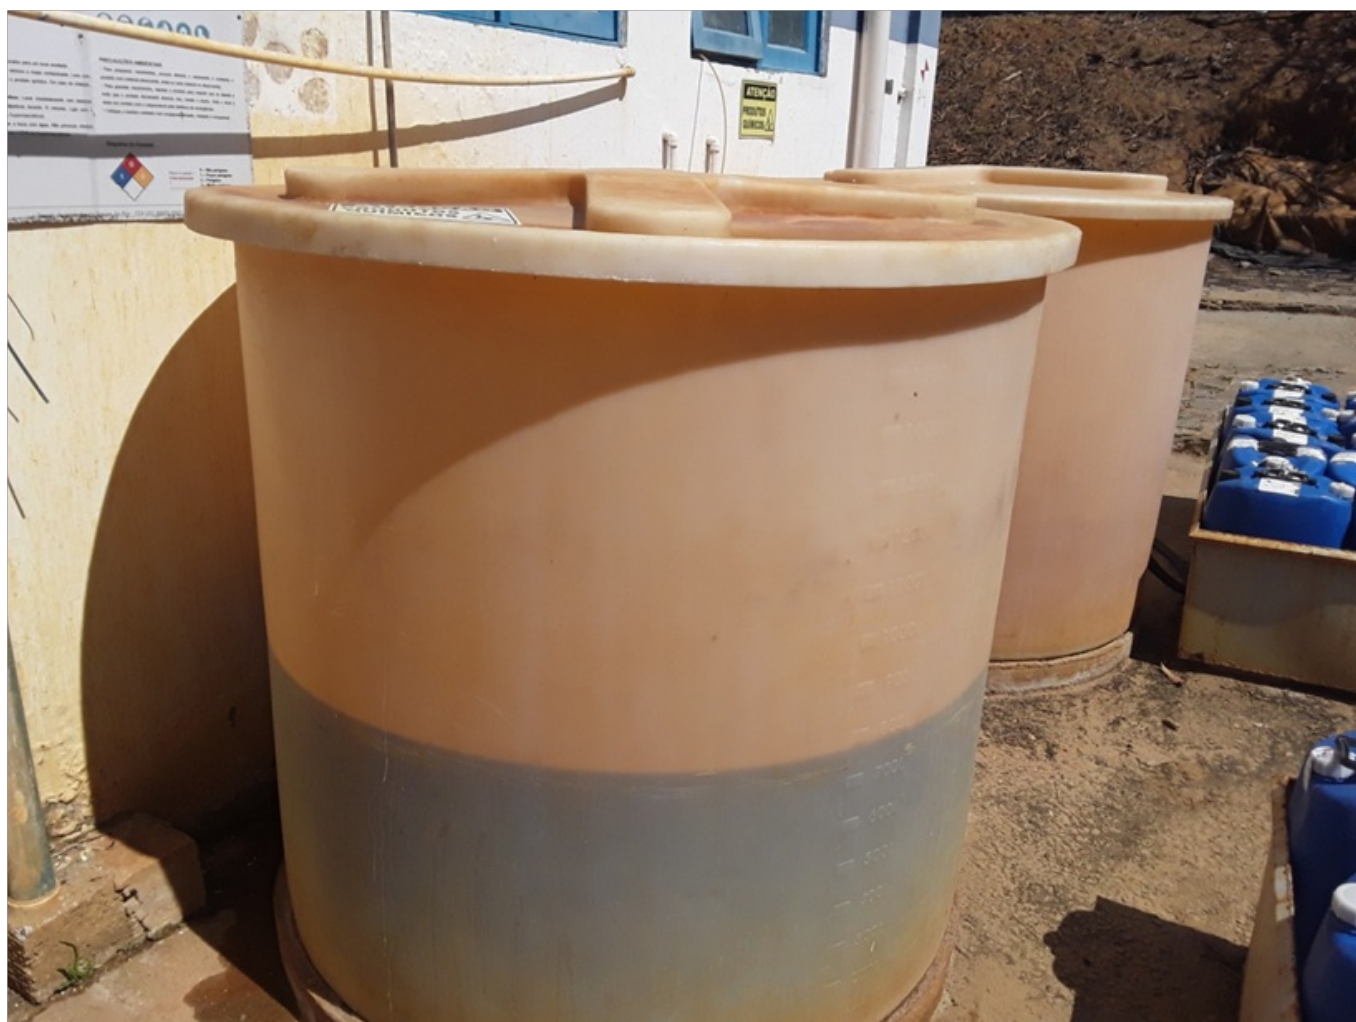
Foto 13 - Armazenamento do Sulfato de alumínio.

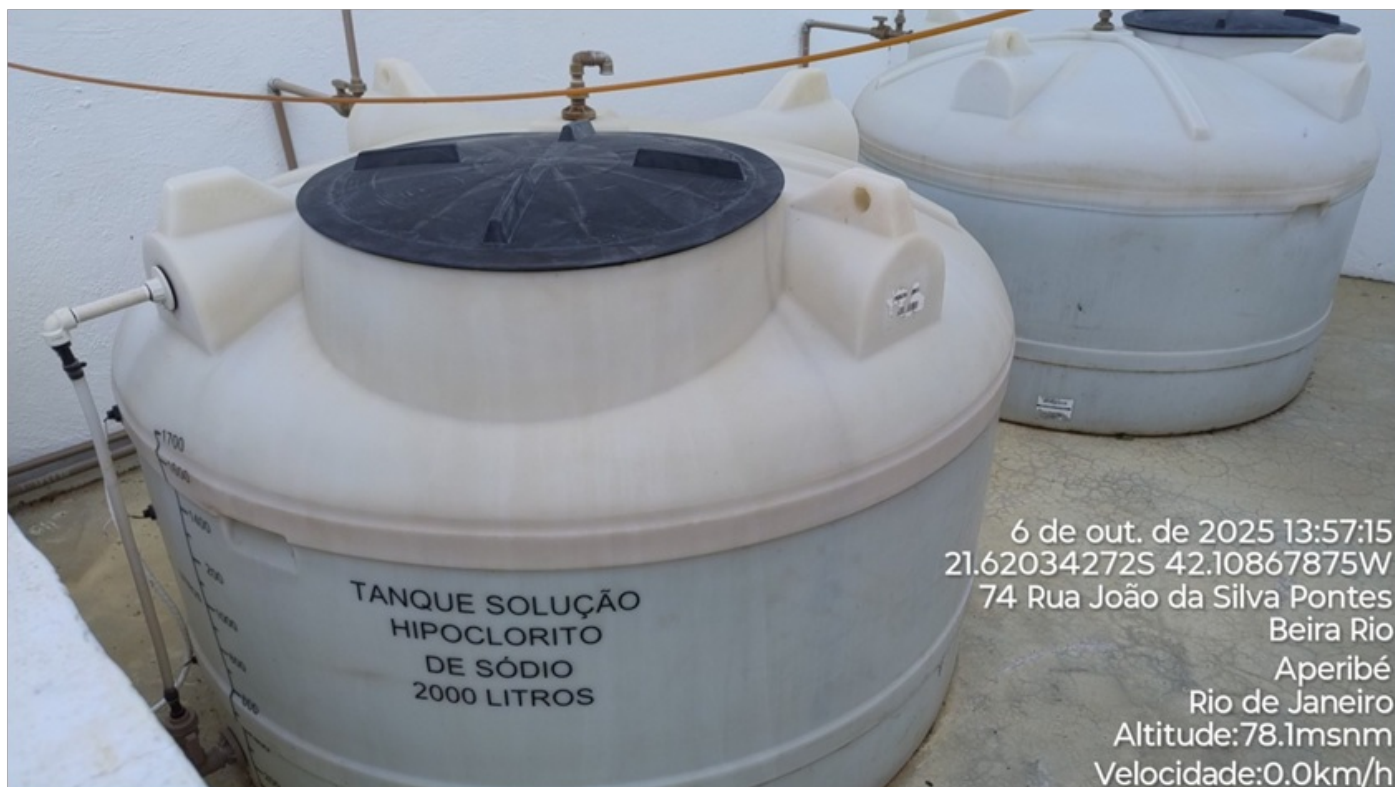
Foto 15 - Tanques de armazenamento de Hipoclorito de sódio.

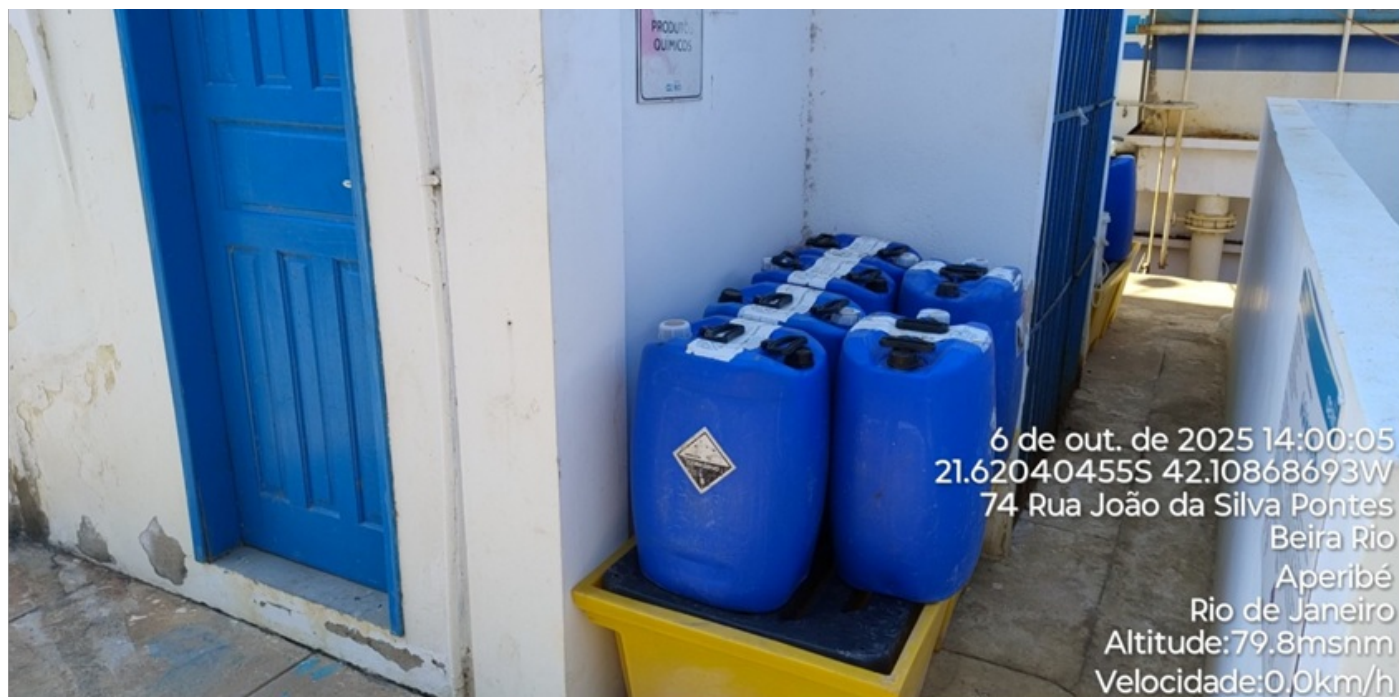
Foto 16 - Armazenamento do ácido fluossilícico.

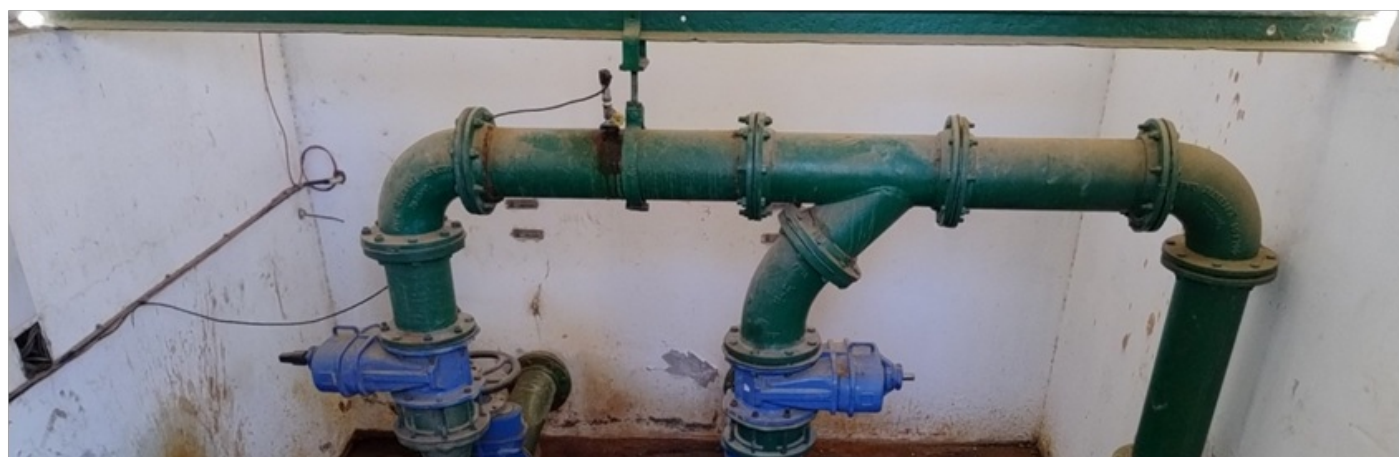
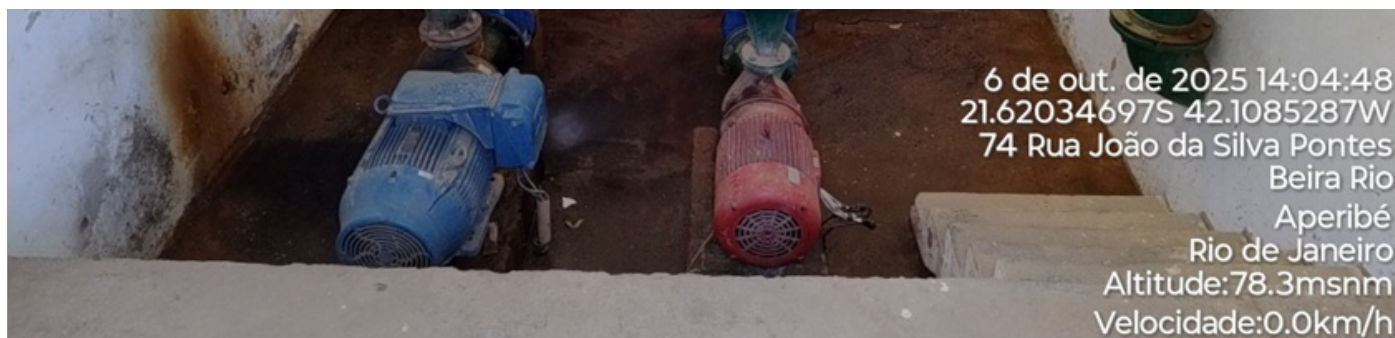
Foto 18 - Casa de bombas para lavagem dos filtros e EEAT para distribuição. No momento da fiscalização a EEAT apresentava um vazamento no selo da bomba, segundo informado pelos responsáveis da Concessionária.

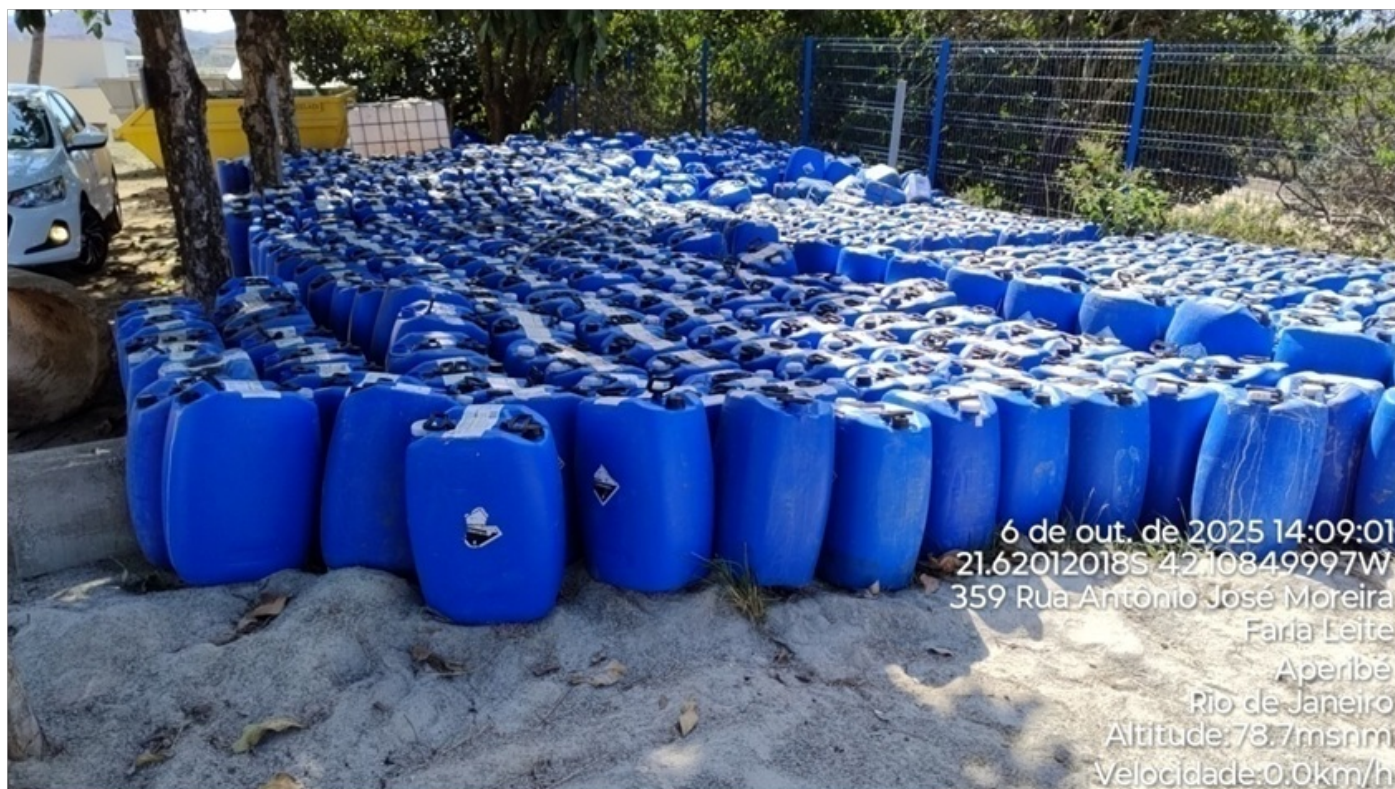
Foto 19 - Armazenamento irregular de bombonas de produtos químicos para a logística reversa.

### 3 - Armazenamento inadequado de produtos químicos (ABNT NBR 17505-5 e ABNT NBR 12235);
