**RELATÓRIO DE FISCALIZAÇÃO AGENERSA/CASAN Nº 321/2025**

| UNIDADE/OBRA FISCALIZADA | (ETE) 1004 - Fossa Ferreira da Luz | | |
| OBJETIVO DA FISCALIZAÇÃO | Verificar as condições de operação e manutenção das unidades | | |

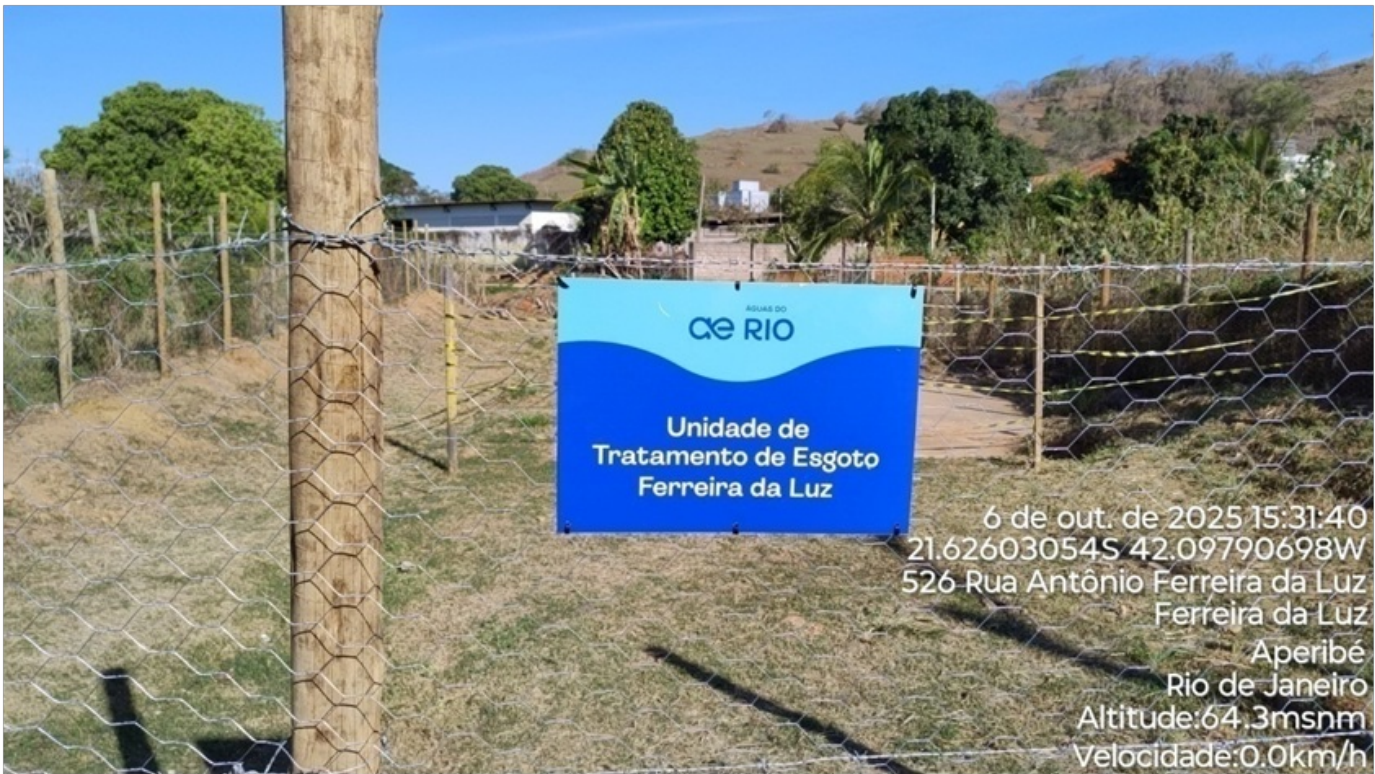
Engennaria esta planejando o reparo da estrutura. Em complemento, a area possui isolamento e cercamento precarios.

Foto 01 - A área possui isolamento e cercamento precários.

A área possui isolamento e cercamento precários.

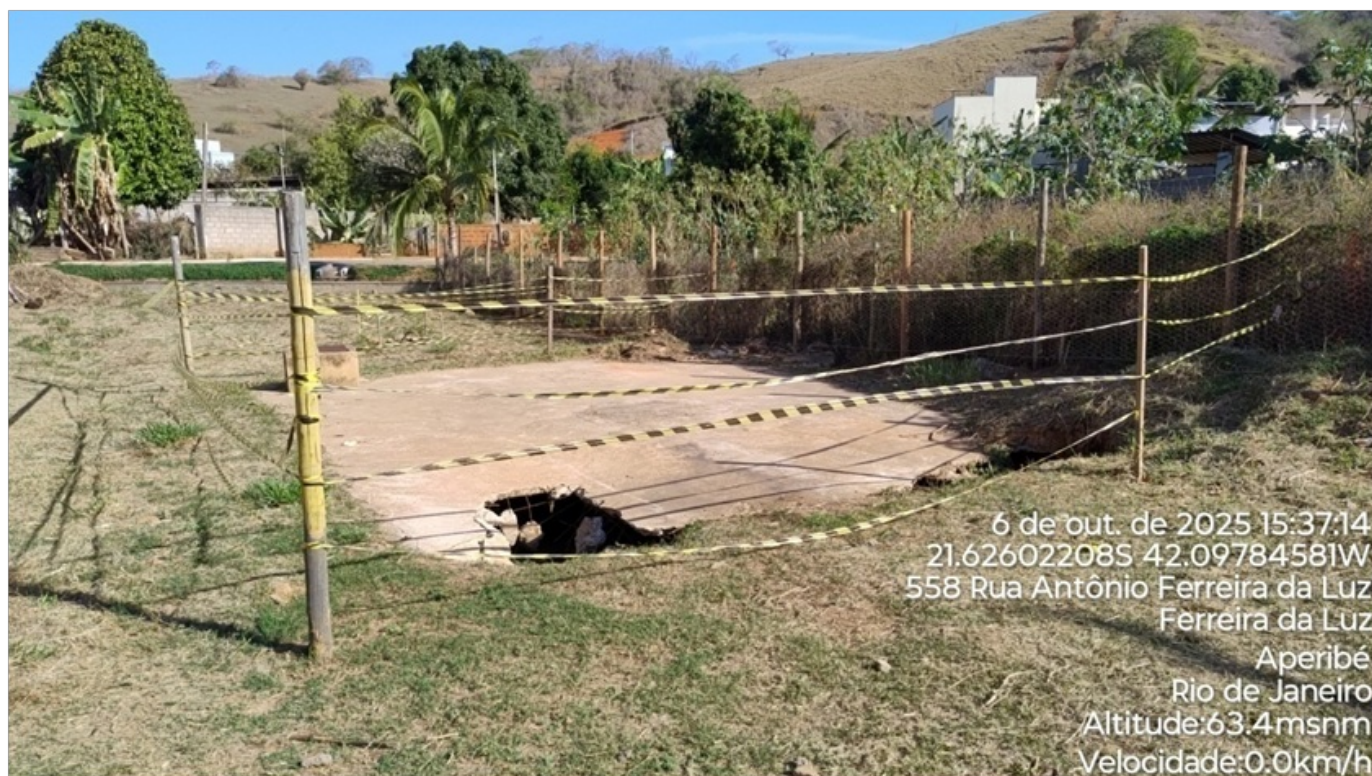
Conforme pode ser observado no relatório fotográfico abaixo, ocorreu um acidente em Setembro/2025 com o caminhão a vácuo que recolhe o lodo, causando o colapso da laje de concreto da fossa. Segundo os colaboradores da Concessionária, a equipe de

Foto 02 – Laje de cobertura da fossa danificada.

- Apresentar o plano de contingência da ETE;
- Apresentar o monitoramento da vazão do efluente tratado dos últimos 3 meses.
- Apresentar, no prazo de 30 (trinta) dias, os laudos de DBO e DQO da unidade, bem como faça a comprovação de sua eficiência, dos últimos 3 meses.
- Apresentar, no prazo de 30 (trinta) dias, projeto de recuperação assinado por profissional habilitado com diagnóstico estrutural do tanque, acompanhado de cronograma da obra;

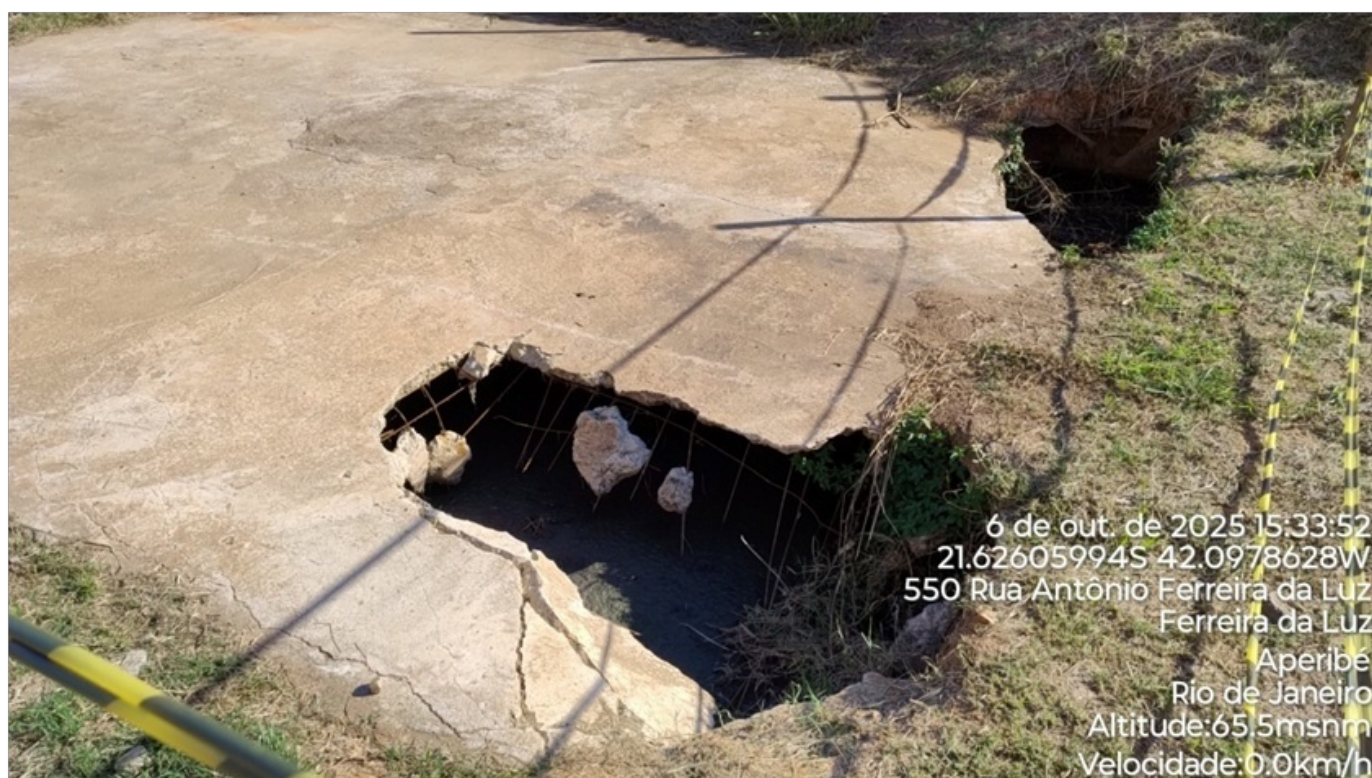
Foto 03 – Laje de cobertura da fossa danificada.

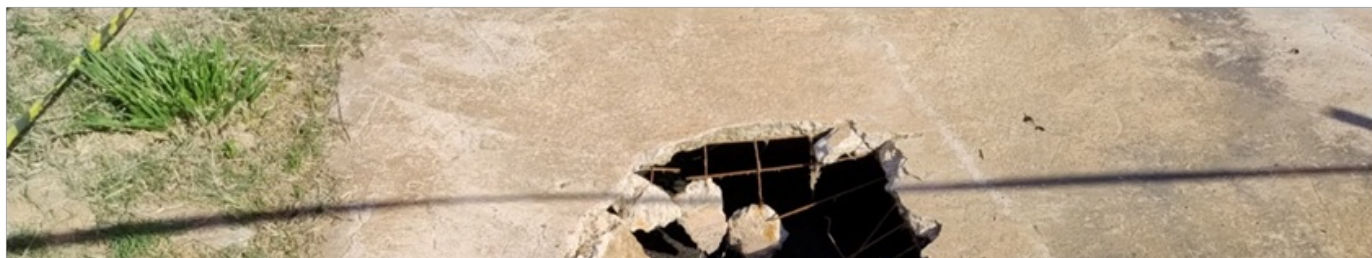
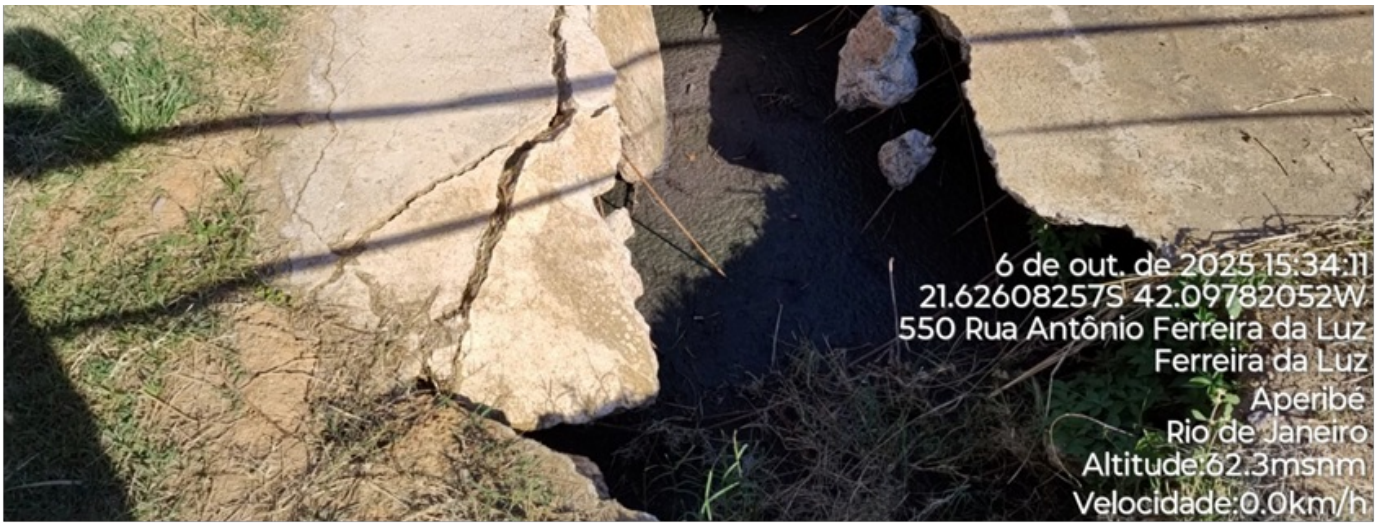
Foto 04 – Laje de cobertura da fossa danificada.

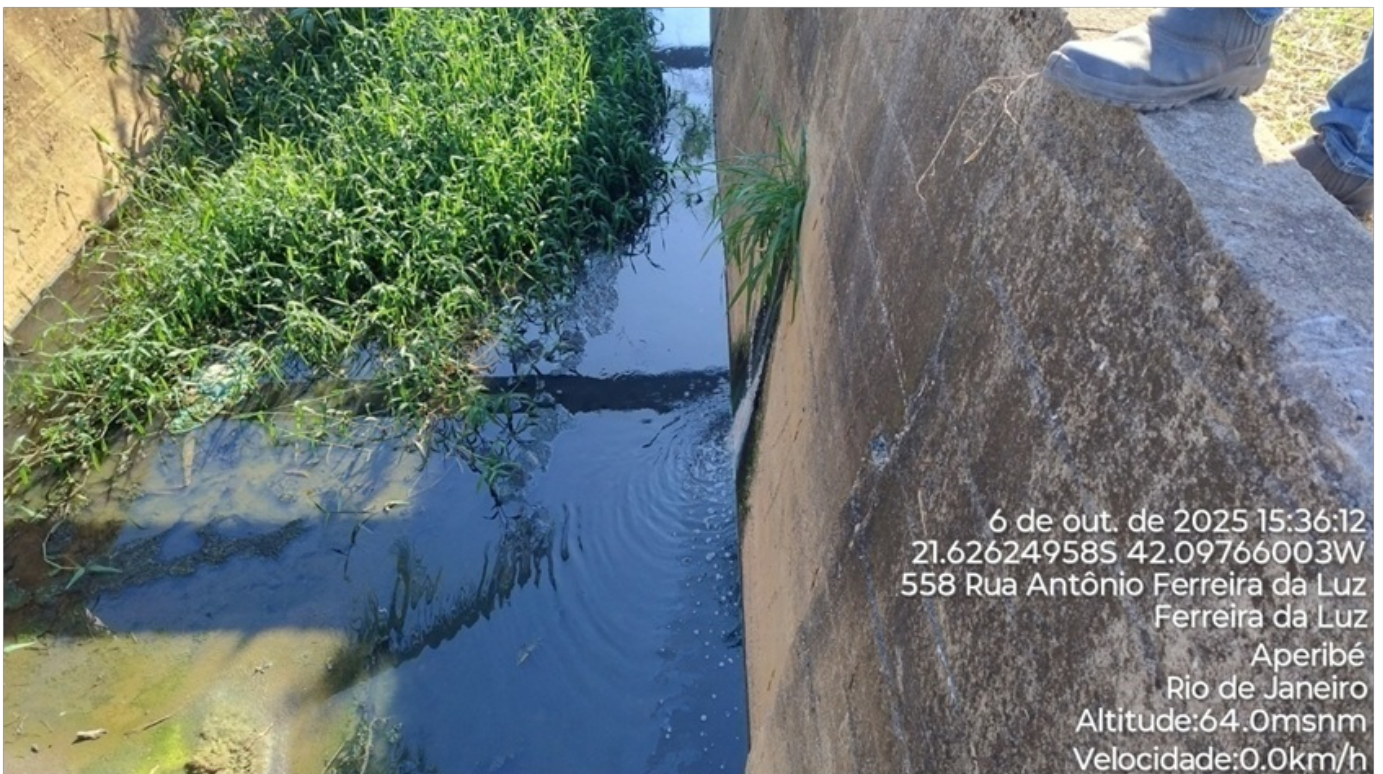
Foto 05 – Ponto de lançamento do efluente pós tratamento.
