## **RELATÓRIO DE FISCALIZAÇÃO AGENERSA/CASAN N° 322/2024**

| <b>Processo:</b> | 480002/003038/2024 | <b>Data</b> | 23/09/2024 |
| <b>Local Fiscalizado</b> | Rua Félix Ferreira, esquina com Av. Dom Helder Câmara | | |
| <b>Objetivo da Fiscalização</b> | Válvula DN 600 mm (inoperante) | | |

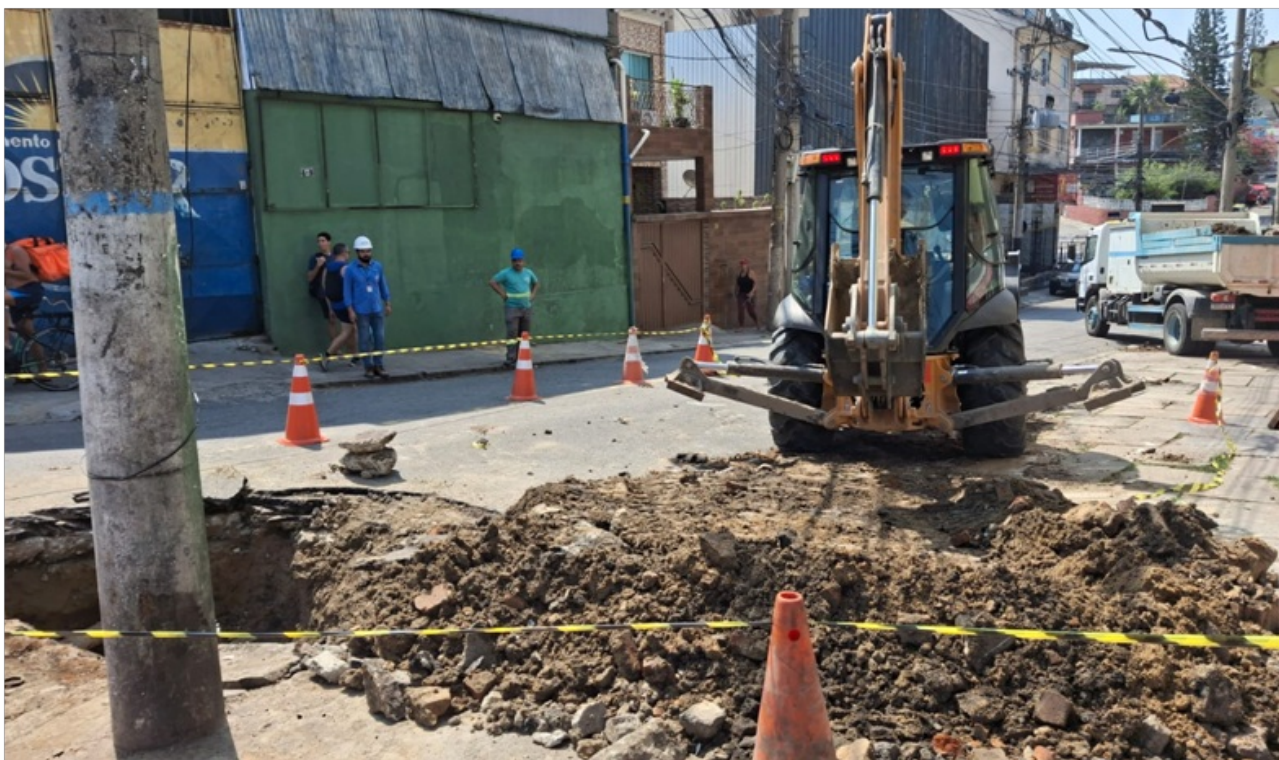
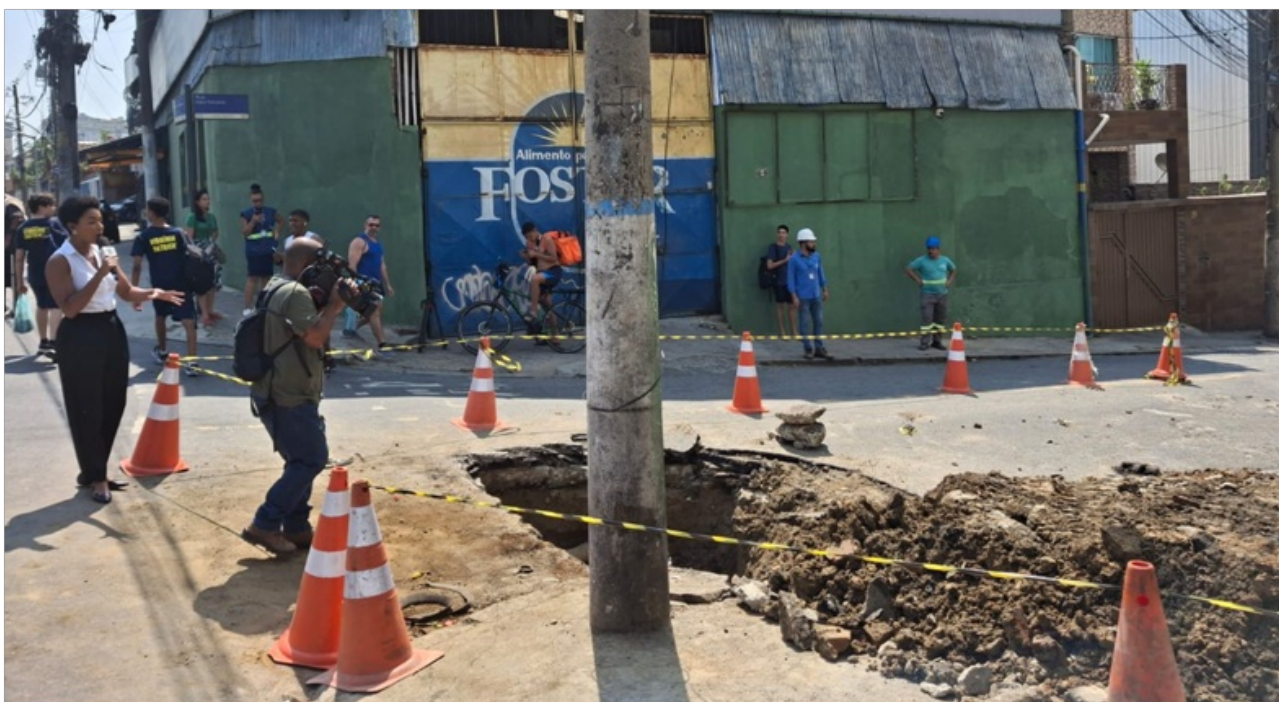
Em visita ao logradouro, a equipe de Fiscalização/CASAN, constatou que a válvula DN 600 mm estava inoperante. A “cunha” da válvula, conhecida também como “comporta”, ficou travada na parte de baixo, não obedecendo ao ato de subir, ou seja, mantinha o abastecimento interrompido. Sendo assim, a Concessionária abriu escavação (foto 1 e 2).

Foto 1 – Escavação sendo executada

Foto 2 – Escavação sendo executada

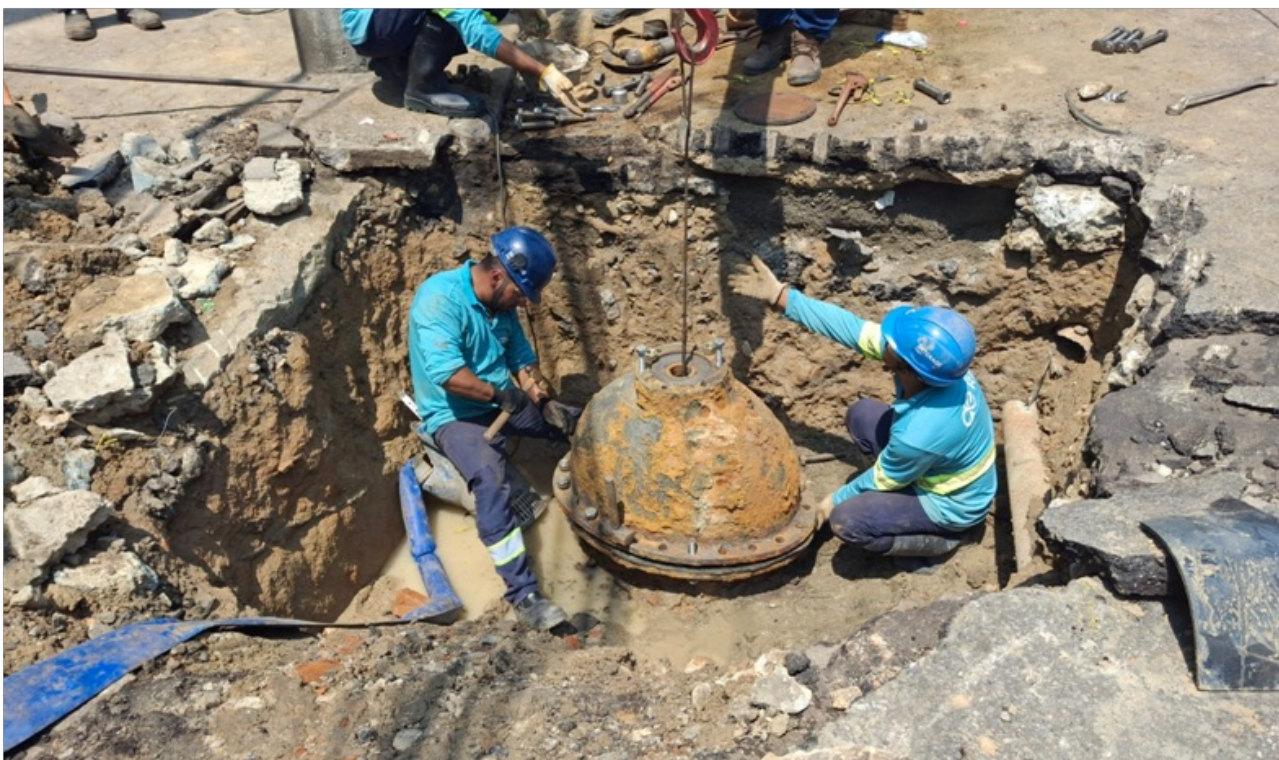
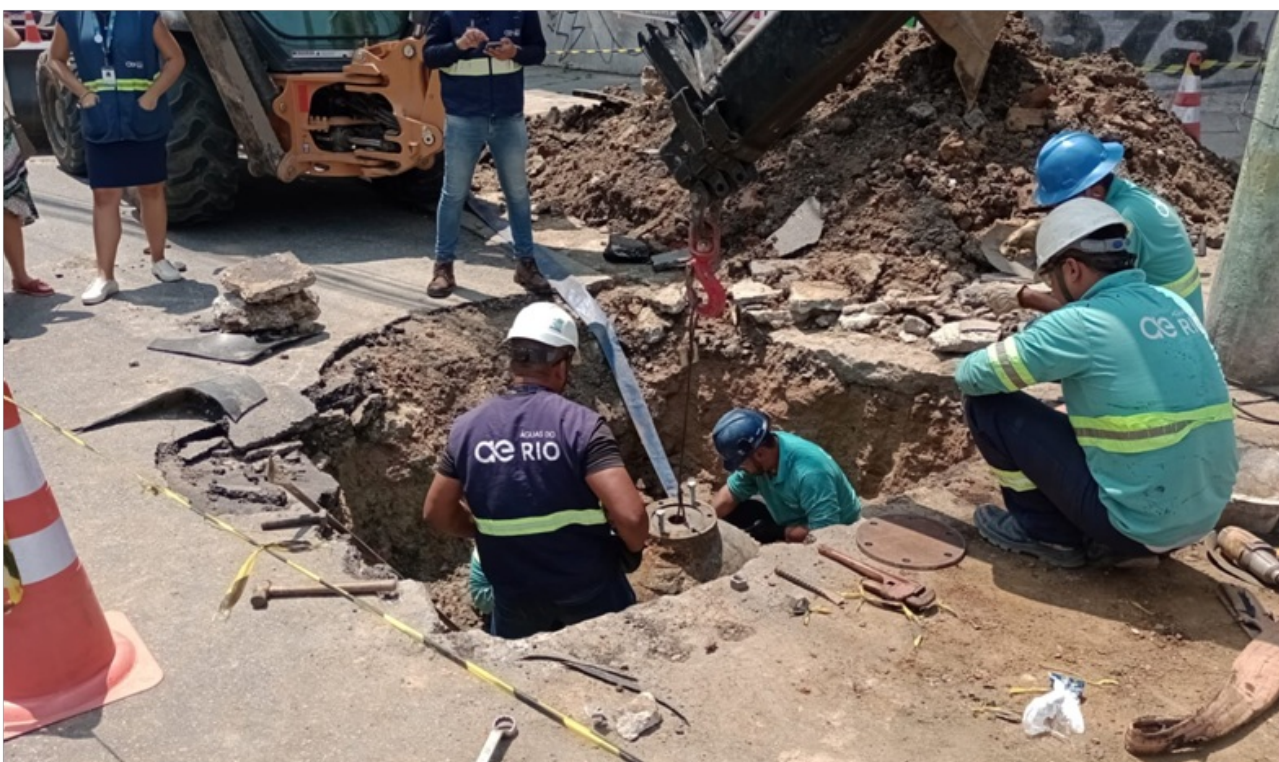
A equipe técnica da Concessionária optou pela remoção da “cunha” e da haste, suprimindo totalmente a função da válvula (bloqueio total ou parcial do fluxo de água) (fotos 3 e 4). Sendo assim, o fluxo da água passa livre pela peça, ou seja, não é interrompido.

Foto 3 – Recolocação da “cabeça” da válvula após remoção da “cunha” e da haste

Foto 4 – Recolocação da “cabeça” da válvula após remoção da “cunha” e da haste

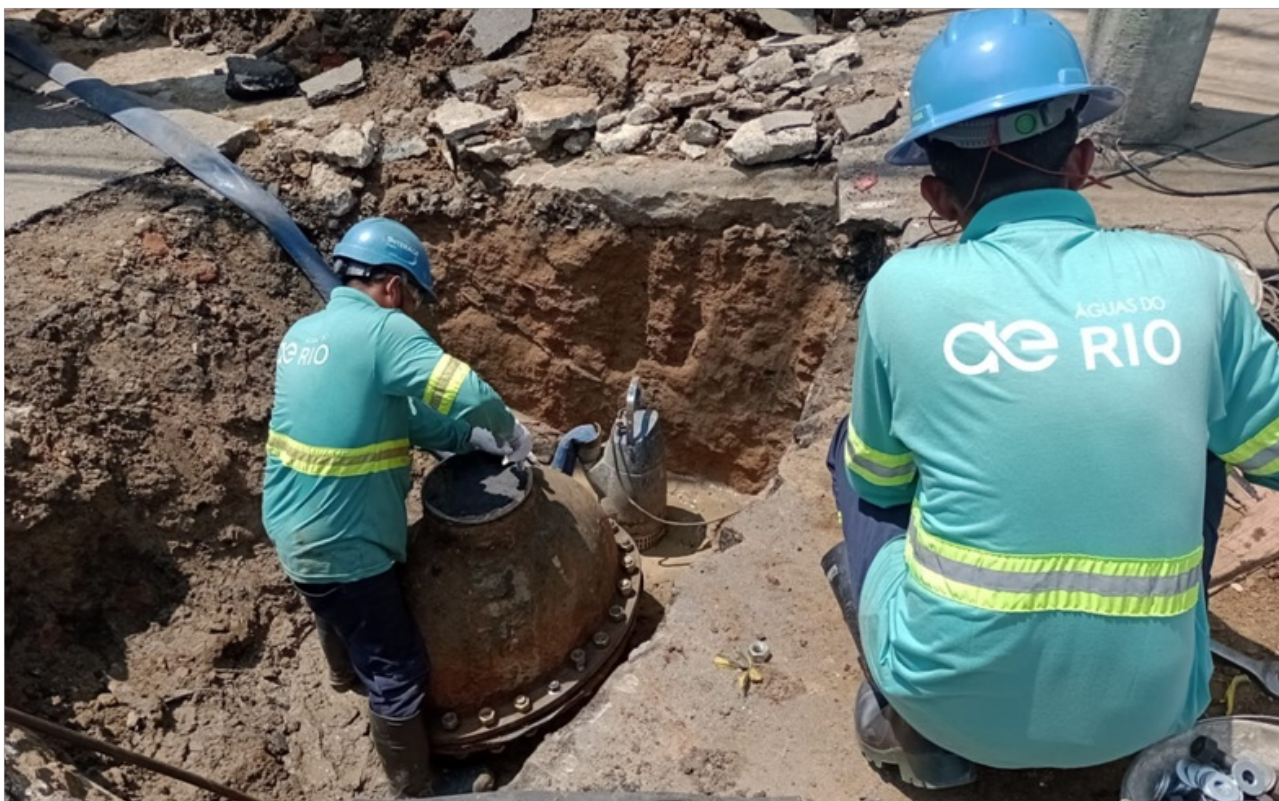
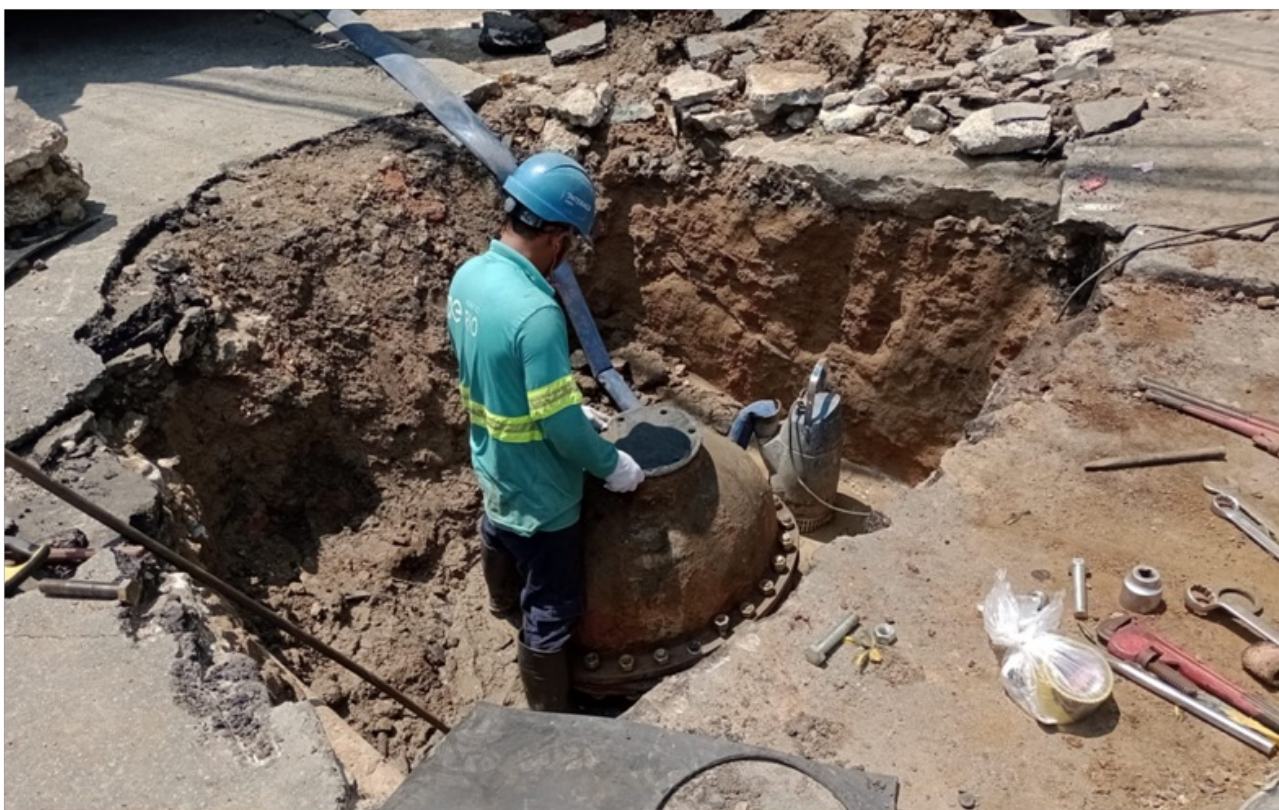
Após a colocação da “cabeça” da válvula, a equipe da Concessionária tamponou a parte superior da válvula, local onde se encontra a saída da haste, com vedação de borracha e flange cego (foto 5 e 6).

Foto 5 – Tamponamento da parte superior

Foto 6 – Tamponamento da parte superior

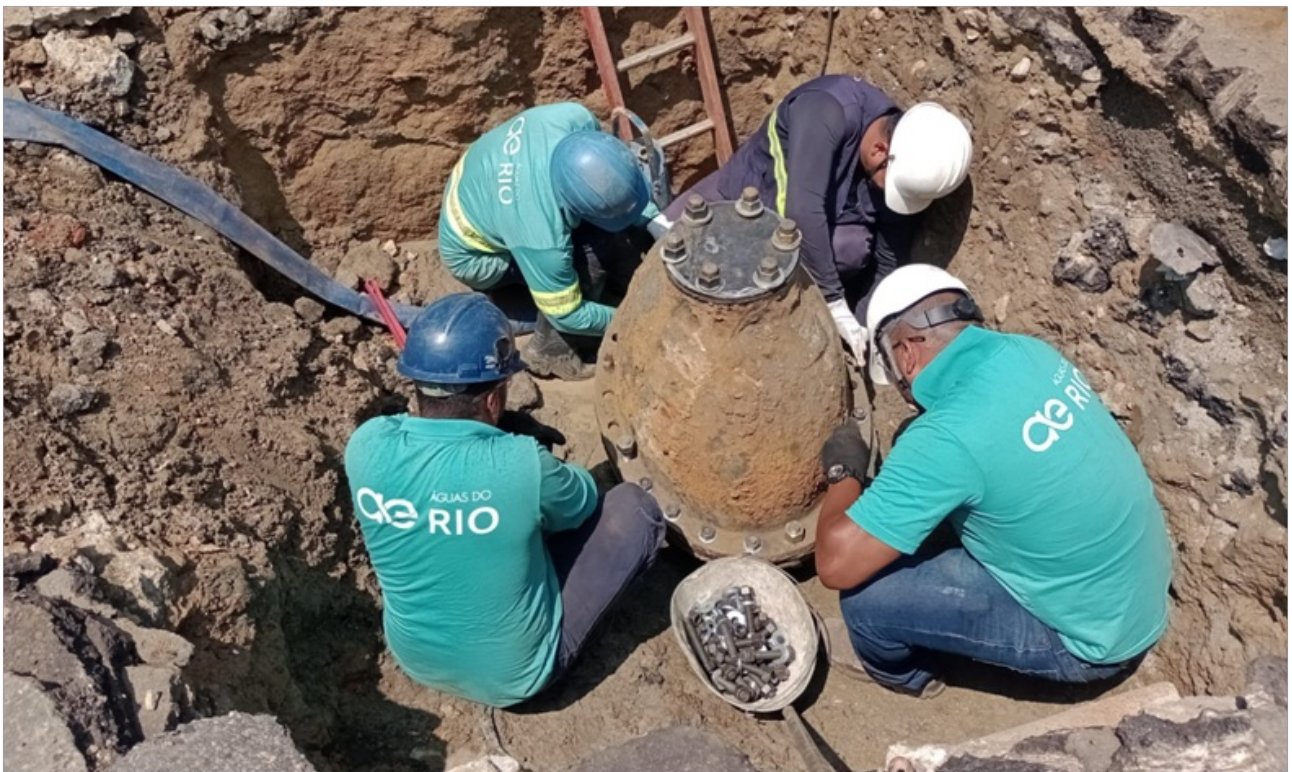
Na sequência do serviço, houve reaperto de todos os parafusos (foto 7).

Foto 7 – Equipe reapertando os parafusos da “cabeça” da válvula

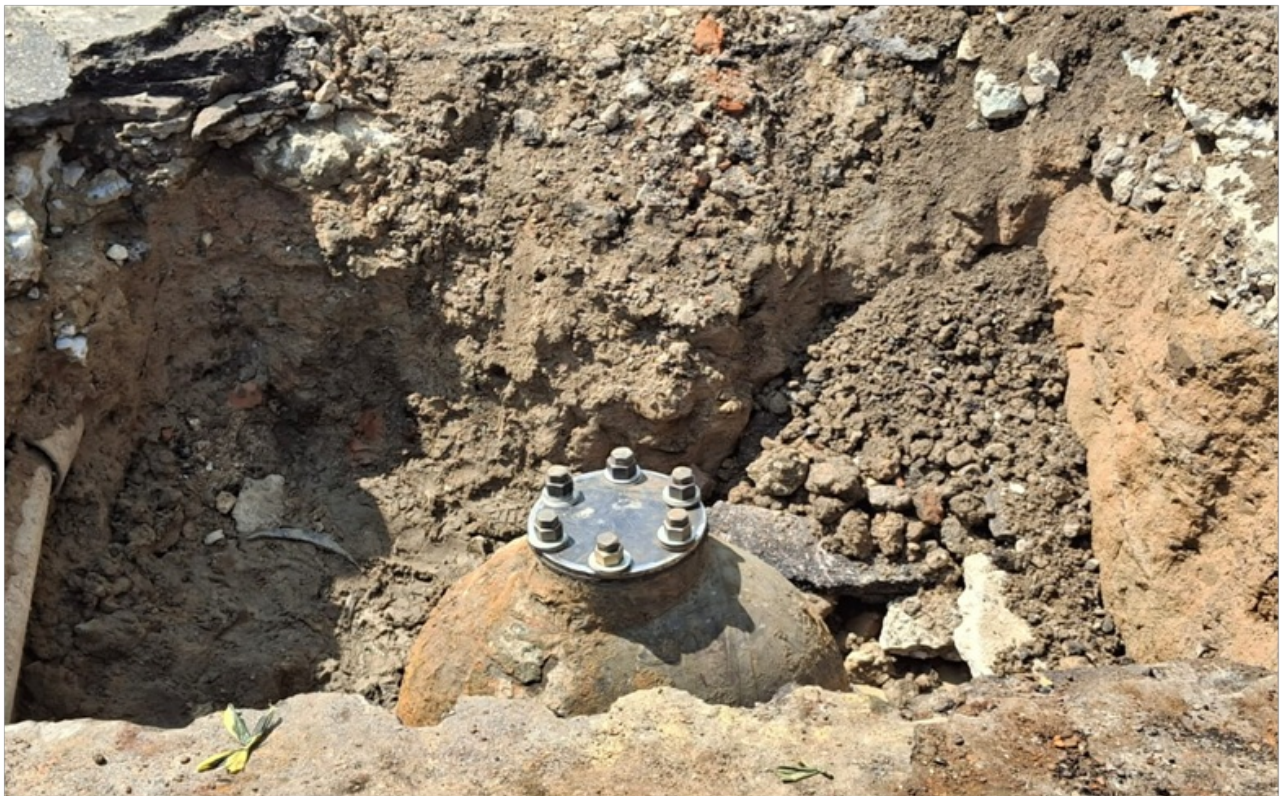
Serviço de reparo da válvula finalizado (foto 8).

Foto 8 – Vedação de borracha e flange cego já instalados

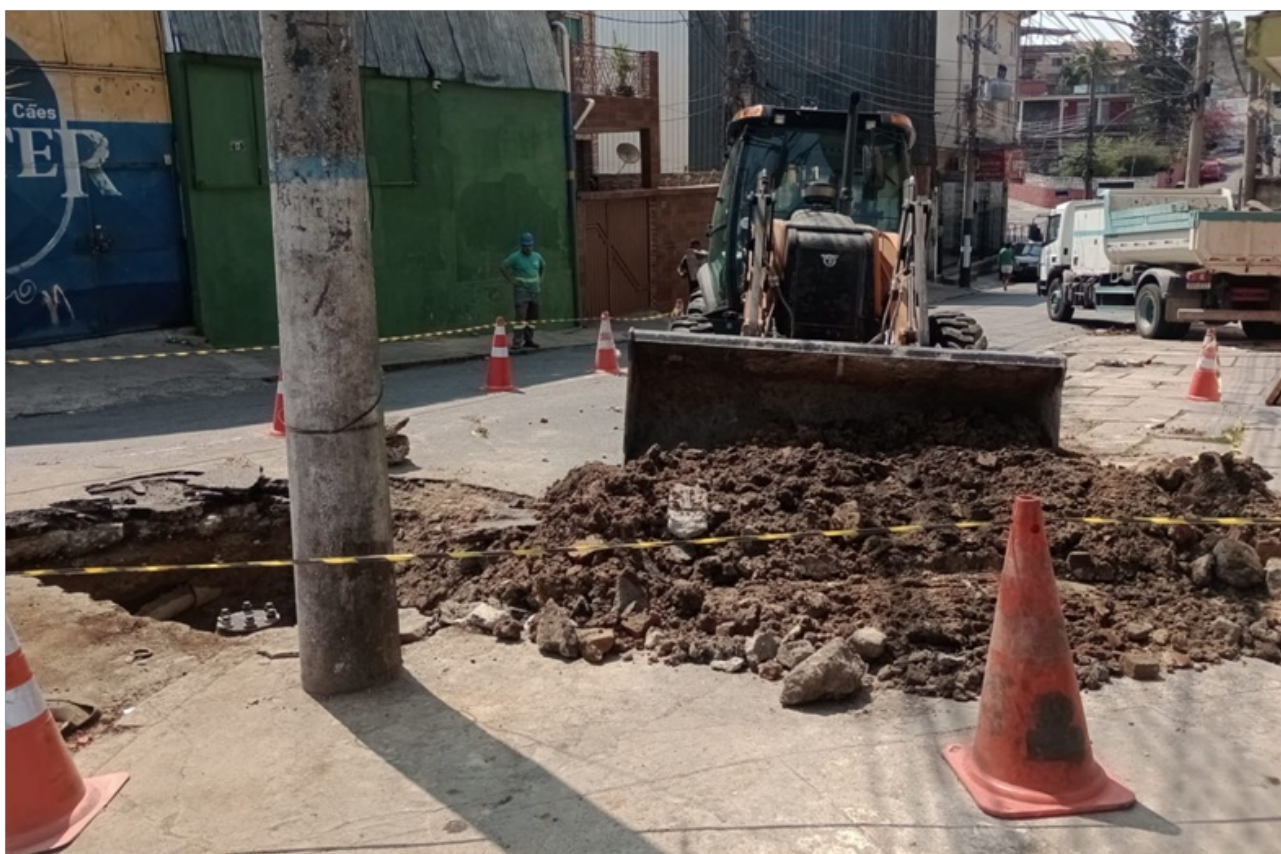
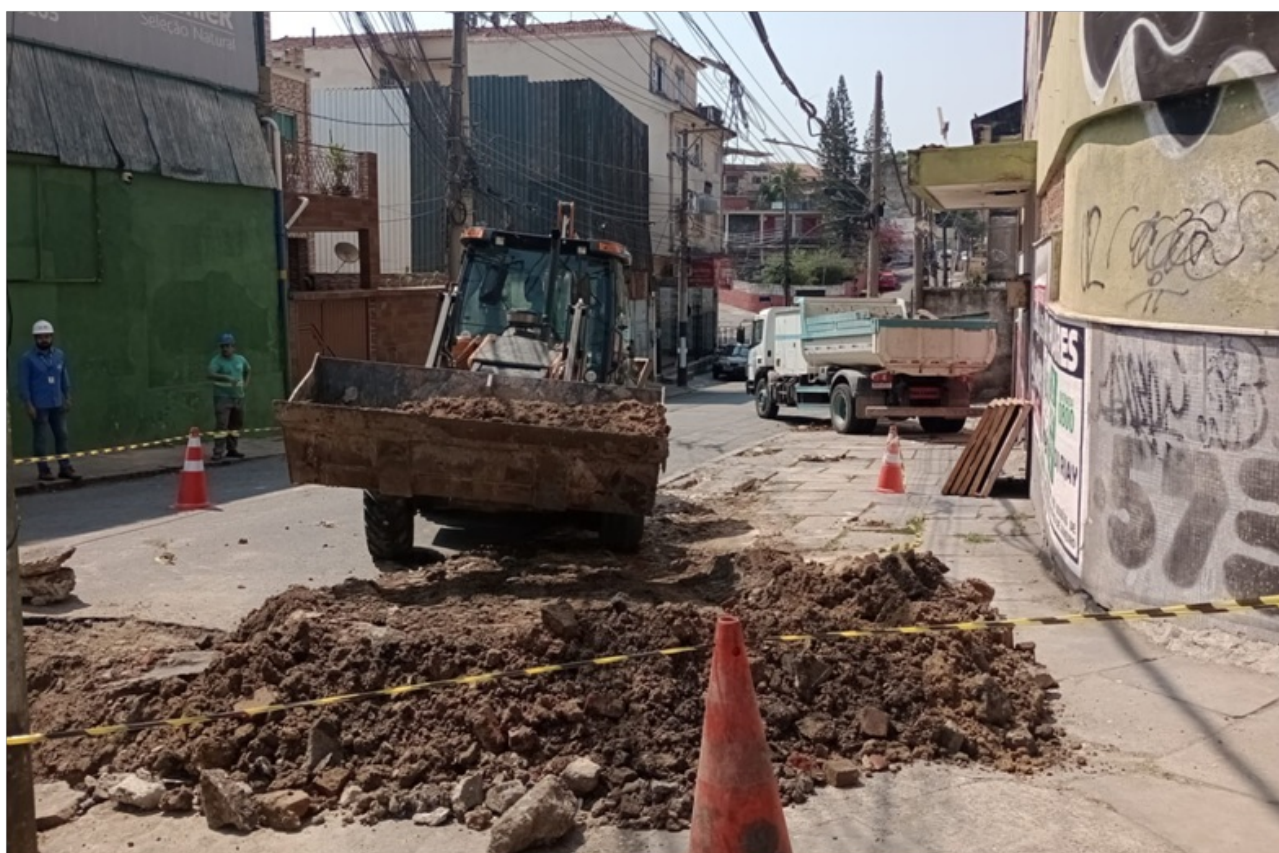
Reaterro sendo executado (fotos 9 e 10).

Foto 9 – Reaterro da escavação

Foto 10 – Reaterro da escavação

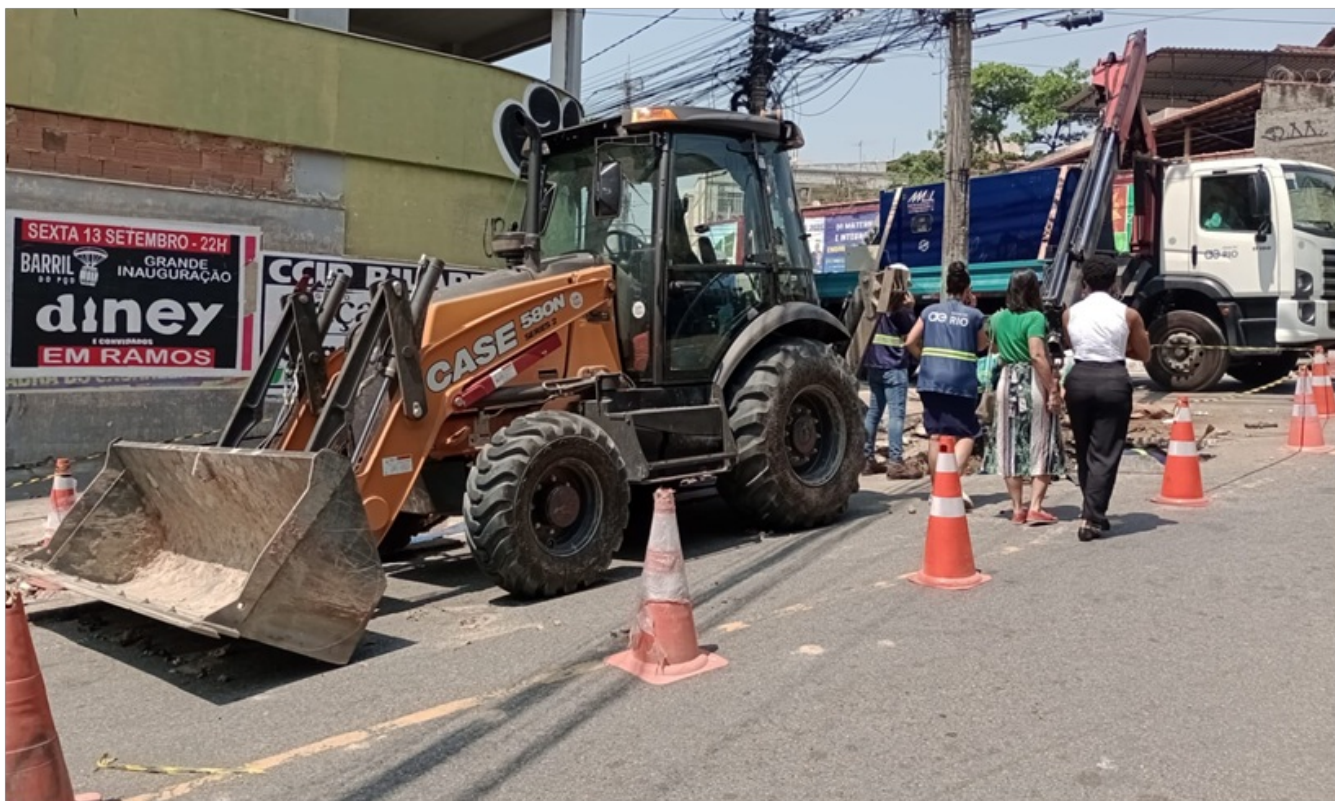
Durante a vistoria, foi verificado que a Concessionária estava servida com um bom aparato de equipamentos, como caminhão munck, retro escavadeira, caminhão basculante, bombas de esgotamento, caminhão carroceria, etc (fotos 11, 12 e 13 ).

Foto 11 – Retro escavadeira, caminhão munck e gerador

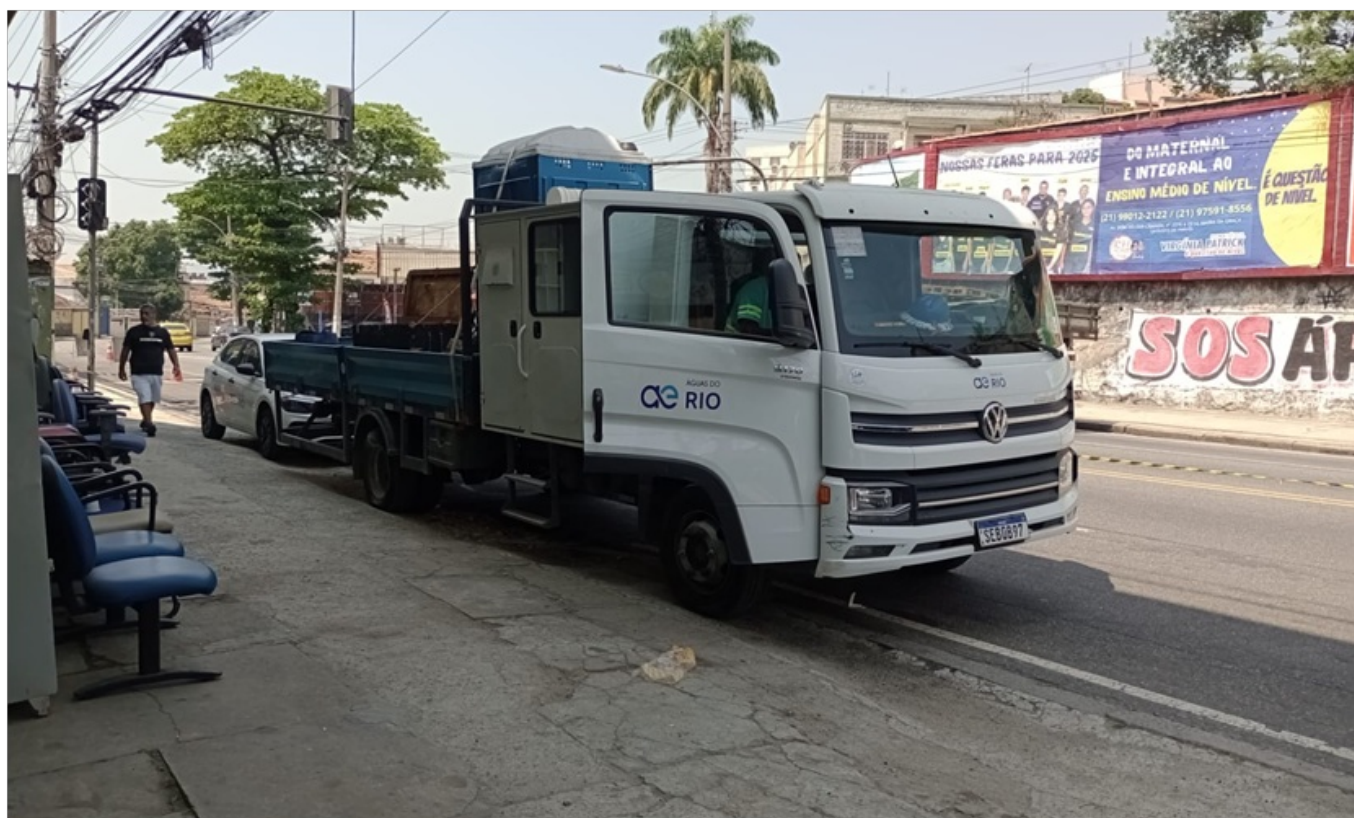
Foto 12 – Caminhão carroceria

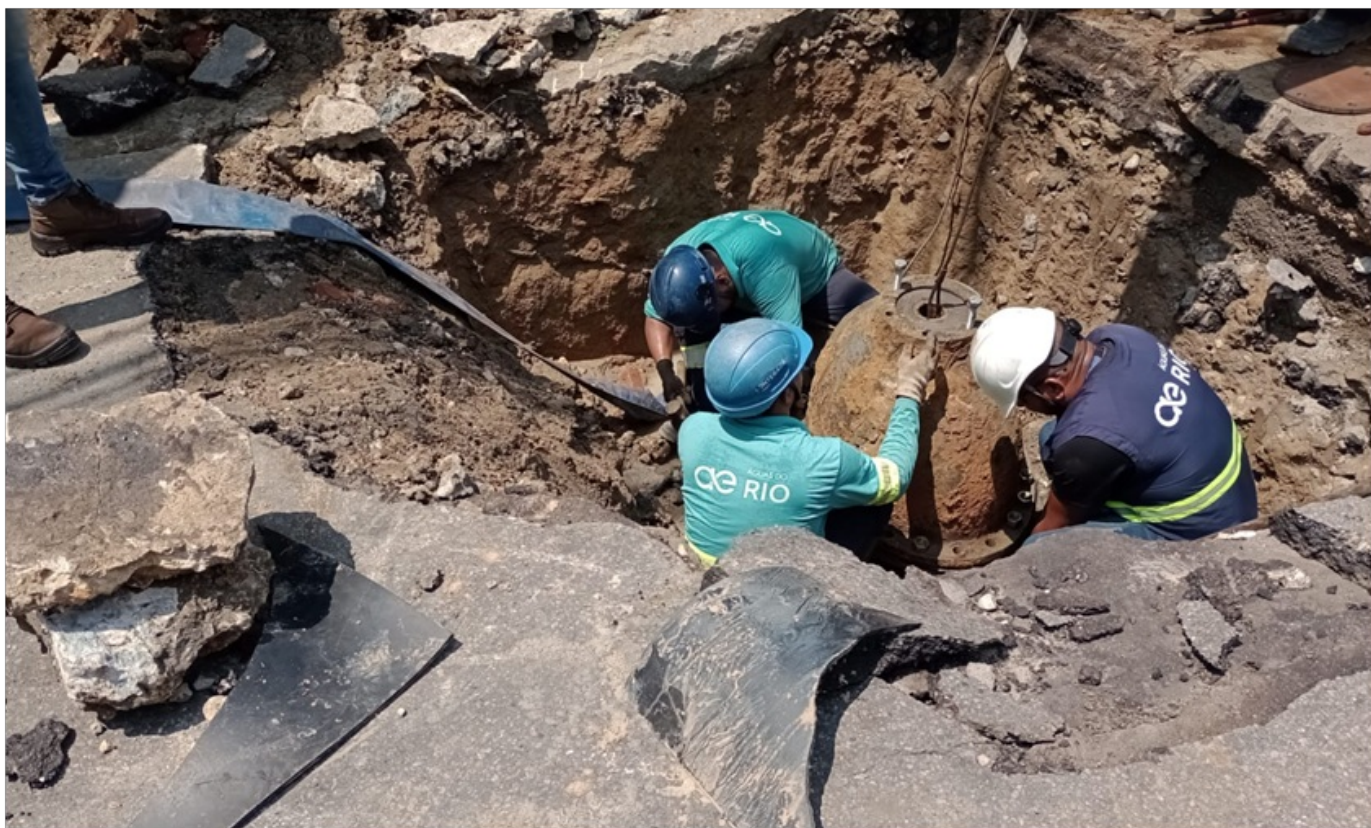
Foto 13 – Bomba de esgotamento
